FICHA TÉCNICA DE REGISTRO		Radicado No.														
			Elaboró	Ing. Jonathan A Luna Hernández													
			Tarjeta profesional N.º	70266-251974													
			Revisó														
			Aprobó														
			Fecha aprobación														
Concepto Técnico:		Página	101 de 140														
Fecha de visita técnica	01 de Diciembre del 2021	Sitio de Visita	Avenida 1 de mayo #69 a-31														
Especie	Arrayan blanco	Barrio Visita	Tejar														
N. científico	<i>Myrcianthes leucoxylla</i>	UPZ	41 - Muzu														
Árbol N.º	T3-264	Solicitante	Metro Línea 1 S.A.S.														
Cod.SIGAU	16021503000081	Dirección Solicitante	World Trade Center AC 100 # 8A – 49, Torre B, Piso 11, Oficina 1102														
Localización Exacta del árbol	E 94419,19199; N 101247,47857	c.c. ó NIT	901.339.011-6														
DESCRIPCIÓN GENERAL DEL ESTADO DEL INDIVIDUO ARBÓREO			VISTA GENERAL														
ESTADO FÍSICO: En el estado físico de la copa se encuentra: normal, y se encuentra en buen estado físico general. En el estado físico del fuste se encuentra: bifurcación, fuste recto, y se encuentra en buen estado físico general. En el estado físico de la raíz se encuentra: raíces no apreciable

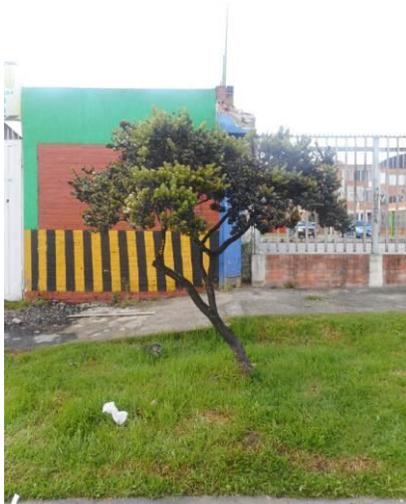
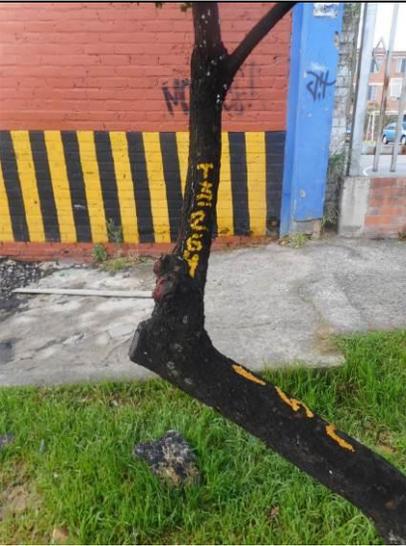
ESTADO SANITARIO: En el estado sanitario de la copa presenta: ninguna afectación, y se encuentra en buen estado sanitario general. En el estado sanitario del fuste presenta: ninguna afectación, y se encuentra en buen estado sanitario general. El estado sanitario de la raíz se encuentra: sin ninguna afectación apreciable y se encuentra en buen estado sanitario.																	
CAUSAS DE LA INTERVENCIÓN																	
Construcción de obra pública y adecuación de espacio público proyectado, asociado al proyecto Primera Línea del Metro de Bogotá.

Se considera técnicamente viable el bloqueo y traslado de este árbol ya que es un individuo emergente que podría desarrollarse adecuadamente bajo mejores condiciones, además es una especie que sirve como alimento para la avifauna, con propiedades medicinales en sus hojas, flores y frutos

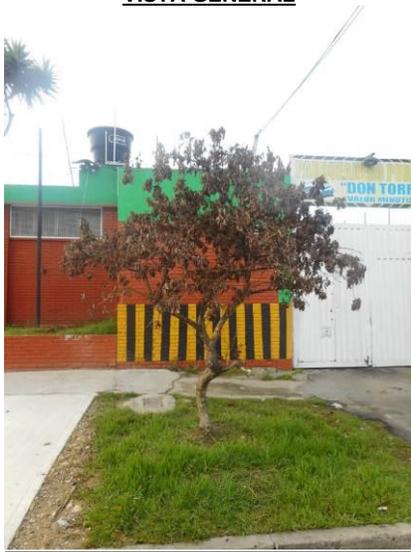
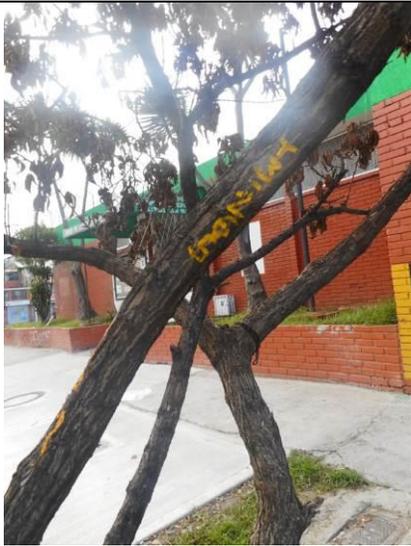
<p>ESTADO SANITARIO: En el estado sanitario de la copa presenta: necrosis, marchitamiento, y se encuentra en un mal estado sanitario general. En el estado sanitario del fuste presenta: ninguna afectación, y se encuentra en buen estado sanitario general. El estado sanitario de la raíz se encuentra: sin ninguna afectación apreciable y se encuentra en buen estado sanitario.</p>																			
<p style="text-align: center;">CAUSAS DE LA INTERVENCIÓN</p> <p>Deficiente estado sanitario, Deficiente estado físico. Construcción de obra pública y adecuación de espacio público proyectado, asociado al proyecto Primera Línea del Metro de Bogotá.</p>																			
VISTA DETALLE

CONCEPTO TÉCNICO																
			<p>Se considera técnicamente viable el bloqueo y traslado de este árbol ya que el mal estado físico y sanitario actual podrían asociarse al mal manejo y mantenimiento, condiciones que podrían mejorarse con un emplazamiento en una zona adecuada</p>

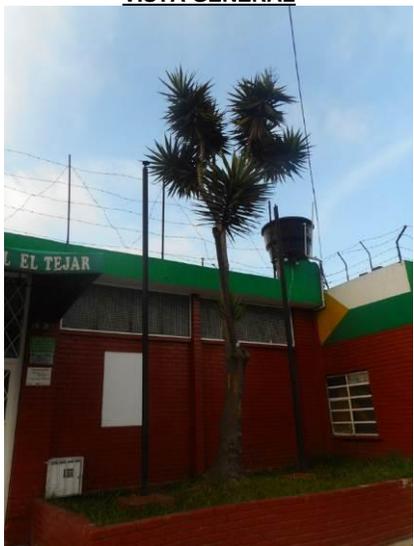
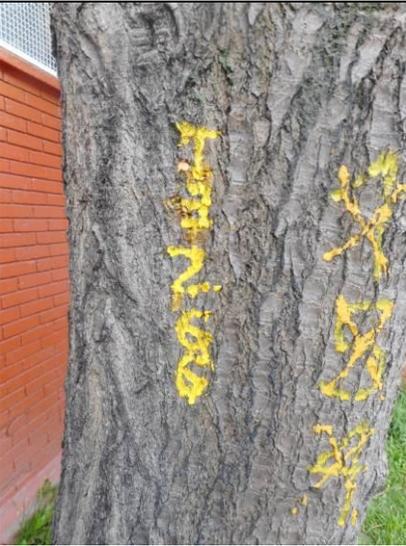
ESTADO SANITARIO: En el estado sanitario de la copa presenta: ninguna afectación, y se encuentra en buen estado sanitario general. En el estado sanitario del fuste presenta: ninguna afectación, y se encuentra en buen estado sanitario general. El estado sanitario de la raíz se encuentra: sin ninguna afectación apreciable y se encuentra en buen estado sanitario.																	
CAUSAS DE LA INTERVENCIÓN																	
Construcción de obra pública y adecuación de espacio público proyectado, asociado al proyecto Primera Línea del Metro de Bogotá.

Se considera técnicamente viable la conservación de este individuo ya que se encuentra en buenas condiciones físicas y sanitarias, no tiene características perjudiciales que puedan afectar su buen desarrollo, además es una especie valorada por el atractivo ornamental de sus flores

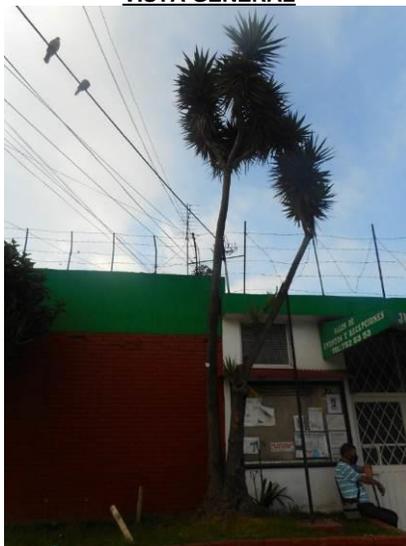
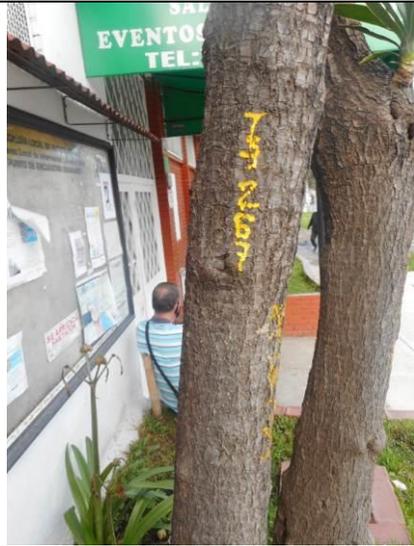
ESTADO SANITARIO: En el estado sanitario de la copa presenta: ninguna afectación, y se encuentra en buen estado sanitario general. En el estado sanitario del fuste presenta: ninguna afectación, y se encuentra en buen estado sanitario general. El estado sanitario de la raíz se encuentra: sin ninguna afectación apreciable y se encuentra en buen estado sanitario.																	
CAUSAS DE LA INTERVENCIÓN																	
Construcción de obra pública y adecuación de espacio público proyectado, asociado al proyecto Primera Línea del Metro de Bogotá.

Se considera técnicamente viable la conservación de este individuo ya que no tiene características nocivas que perjudiquen el estado físico o sanitario del individuo en general, además es una especie ornamental apreciada por la vistosidad de sus inflorescencias

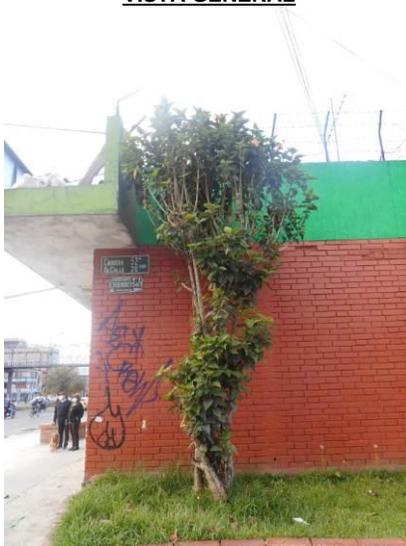
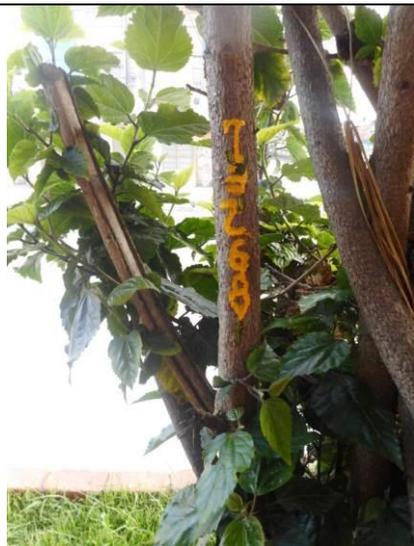
<p>ESTADO SANITARIO: En el estado sanitario de la copa presenta: ninguna afectación, y se encuentra en un estado sanitario regular general. En el estado sanitario del fuste presenta: ninguna afectación, y se encuentra en buen estado sanitario general. El estado sanitario de la raíz se encuentra: sin ninguna afectación apreciable y se encuentra en buen estado sanitario.</p>																					
CAUSAS DE LA INTERVENCIÓN																					
Construcción de obra pública y adecuación de espacio público proyectado, asociado al proyecto Primera Línea del Metro de Bogotá.

<p>Se considera técnicamente viable la conservación de este individuo ya que se encuentra en buen estado sanitario, el estado físico puede estar asociado al mantenimiento inadecuado, pero no representa un riesgo para el desarrollo óptimo del individuo, además es una especie melífera que es altamente valorada por el atractivo ornamental de sus flores</p>

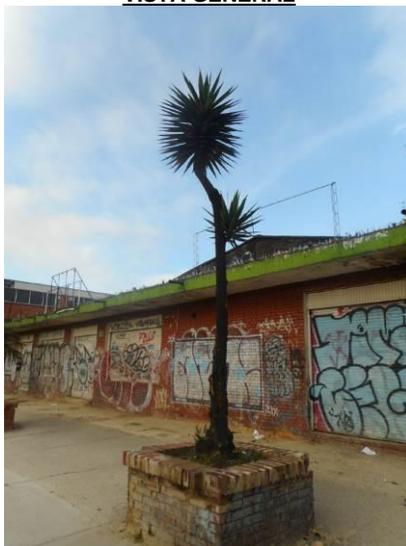
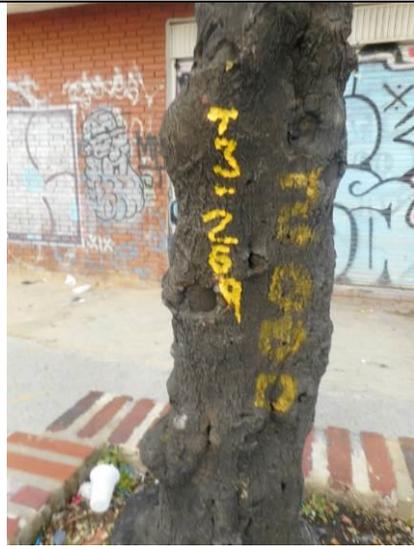
<p>ESTADO SANITARIO: En el estado sanitario de la copa presenta: ninguna afectación, y se encuentra en un estado sanitario regular general. En el estado sanitario del fuste presenta: ninguna afectación, y se encuentra en buen estado sanitario general. El estado sanitario de la raíz se encuentra: sin ninguna afectación apreciable y se encuentra en buen estado sanitario.</p>																	
CAUSAS DE LA INTERVENCIÓN																	
<p>Construcción de obra pública y adecuación de espacio público proyectado, asociado al proyecto Primera Línea del Metro de Bogotá.</p>

<p>Se considera técnicamente viable la tala de este individuo ya que las cavidades en su fuste pueden suponer un riesgo para su estabilidad estructural, pudiendo provocar un volcamiento o desgarre y caída y causar un accidente, además interfiere con el desarrollo del proyecto</p>

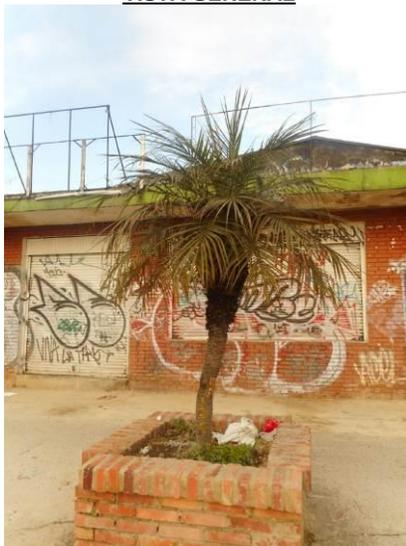
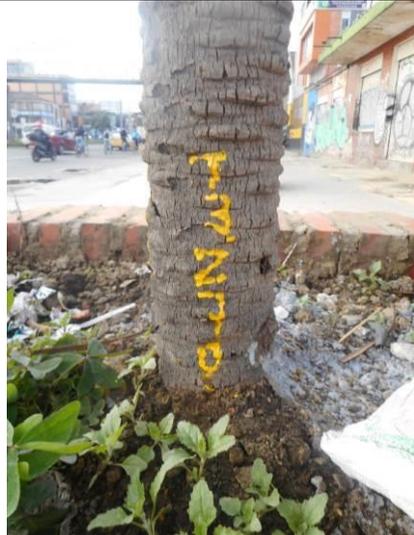
<p>ESTADO SANITARIO: En el estado sanitario de la copa presenta: clorosis, marchitamiento, y se encuentra en un estado sanitario regular general. En el estado sanitario del fuste presenta: ninguna afectación, y se encuentra en buen estado sanitario general. El estado sanitario de la raíz se encuentra: sin ninguna afectación apreciable y se encuentra en buen estado sanitario.</p>																	
CAUSAS DE LA INTERVENCIÓN																	
<p>Construcción de obra pública y adecuación de espacio público proyectado, asociado al proyecto Primera Línea del Metro de Bogotá.</p>

<p>Se considera técnicamente apta la tala del individuo a pesar de su buen estado físico y sanitario, debido a la obstrucción operativa que impide o limita su permanencia dentro del sistema de circulación urbana, teniendo en cuenta además que es una especie exótica que perjudica el diseño paisajístico urbano. Igualmente genera interferencia con el proyecto.</p>

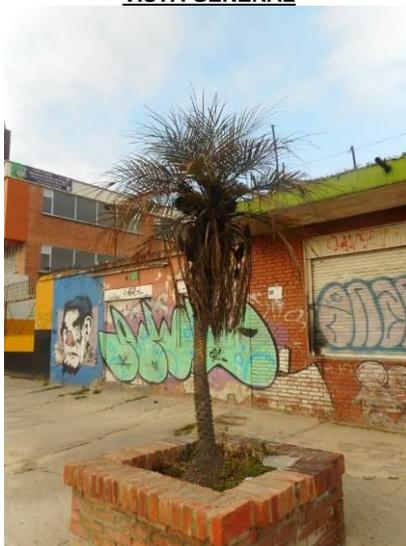
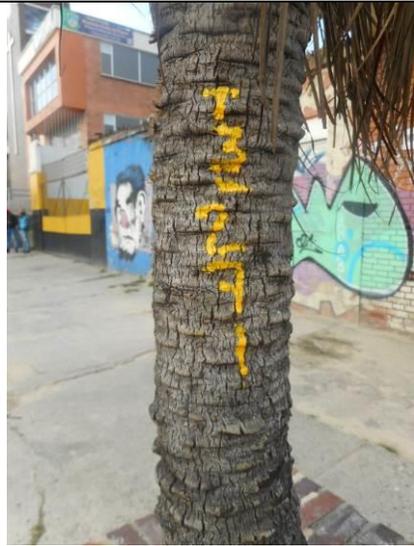
<p>ESTADO SANITARIO: En el estado sanitario de la copa presenta: clorosis, marchitamiento, y se encuentra en un estado sanitario regular general. En el estado sanitario del fuste presenta: ninguna afectación, y se encuentra en buen estado sanitario general. El estado sanitario de la raíz se encuentra: sin ninguna afectación apreciable y se encuentra en buen estado sanitario.</p>																
<p style="text-align: center;">CAUSAS DE LA INTERVENCIÓN</p> <p>Construcción de obra pública y adecuación de espacio público proyectado, asociado al proyecto Primera Línea del Metro de Bogotá.</p>																
VISTA DETALLE

CONCEPTO TÉCNICO														
		<p>Se considera técnicamente idóneo para tratamiento de tala ya que presenta insuficiencias sanitarias debido a patologías presentes en la copa, considerando asimismo la limitación de su permanencia dentro del sistema de circulación urbana el cual se encuentra restringida por encerramiento que inhiben su funcionalidad y genera obstrucción operativa. Igualmente se tiene en consideración que es una especie exótica que infiere con las obras de infraestructura del proyecto.</p>

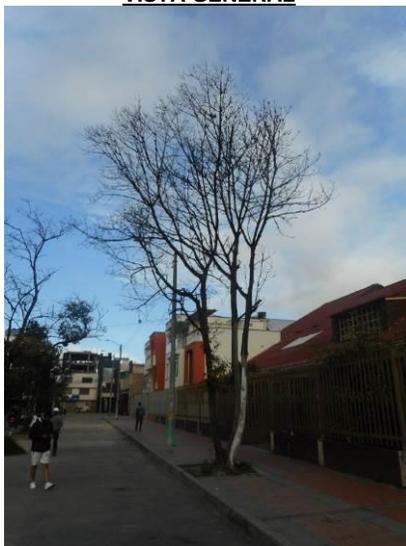
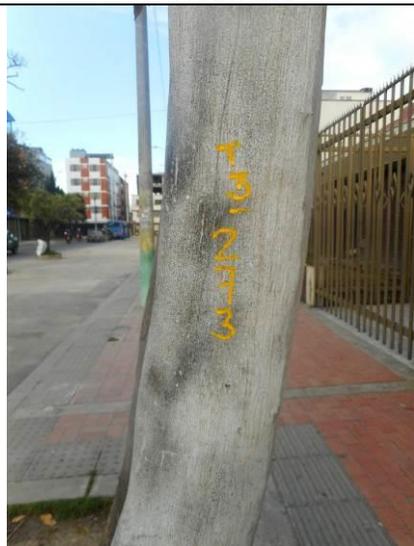
ESTADO SANITARIO: En el estado sanitario de la copa presenta: marchitamiento, y se encuentra en un mal estado sanitario general. En el estado sanitario del fuste presenta: ninguna afectación, y se encuentra en buen estado sanitario general. El estado sanitario de la raíz se encuentra: sin ninguna afectación apreciable y se encuentra en buen estado sanitario.																	
CAUSAS DE LA INTERVENCIÓN Deficiente estado sanitario, Deficiente estado físico. Construcción de obra pública y adecuación de espacio público proyectado, asociado al proyecto Primera Línea del Metro de Bogotá.																	
VISTA DETALLE

CONCEPTO TÉCNICO														
			Se considera técnicamente viable realizar la tala del individuo, pues siendo un árbol joven se encuentra muerto en pie, por lo que su permanencia se vea comprometida dentro del sistema de circulación urbana. En adición, la especie es exótica lo cual indica que interfiere con las obras de infraestructura del proyecto.

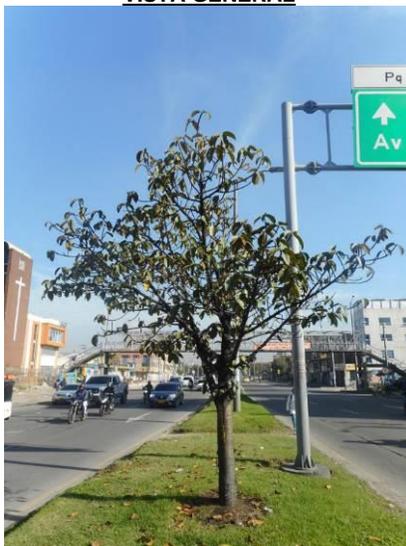
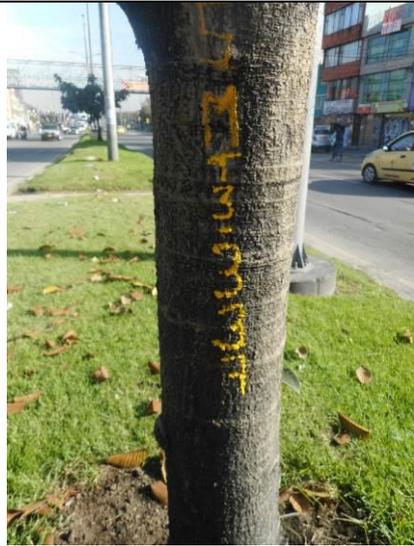
ESTADO SANITARIO: En el estado sanitario de la copa presenta: necrosis, y se encuentra en buen estado sanitario general. En el estado sanitario del fuste presenta: ninguna afectación, y se encuentra en buen estado sanitario general. El estado sanitario de la raíz se encuentra: sin ninguna afectación apreciable y se encuentra en buen estado sanitario.																	
CAUSAS DE LA INTERVENCIÓN																	
Construcción de obra pública y adecuación de espacio público proyectado, asociado al proyecto Primera Línea del Metro de Bogotá.

Se considera técnicamente viable el bloqueo y traslado del individuo, ya que es un árbol joven con buen estado físico-sanitario, resistente este tratamiento. La relevancia de esta especie nativa se manifiesta por los servicios ecosistémicas que presta que le da valor ambiental, además que se adapta a diferentes espacios urbanos. Interfiere con las obras de infraestructura del proyecto y debido a que presenta buen espacio operativo se puede llevar a cabo esta actividad.

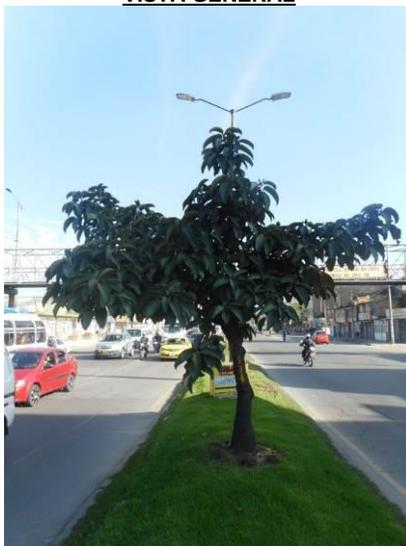
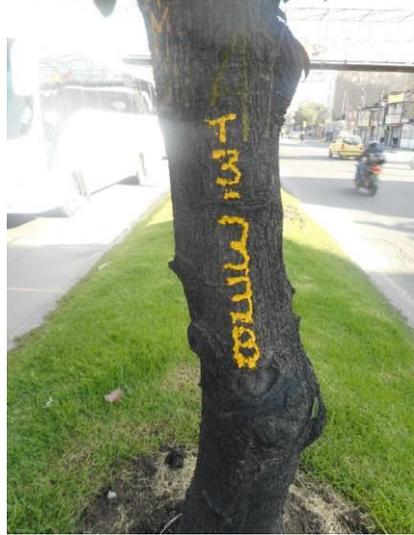
ESTADO SANITARIO: En el estado sanitario de la copa presenta: ninguna afectación, y se encuentra en buen estado sanitario general. En el estado sanitario del fuste presenta: ninguna afectación, y se encuentra en buen estado sanitario general. El estado sanitario de la raíz se encuentra: sin ninguna afectación apreciable y se encuentra en buen estado sanitario.																	
CAUSAS DE LA INTERVENCIÓN Construcción de obra pública y adecuación de espacio público proyectado, asociado al proyecto Primera Línea del Metro de Bogotá.																	
VISTA DETALLE

CONCEPTO TÉCNICO															
		Se considera técnicamente viable el bloqueo y traslado del individuo, ya que es un árbol en estado juvenil con buen estado físico y sanitario, es resistente al traslado y se adapta bien a distintos emplazamientos urbanísticos. Esta especie nativa, es representativa por su valor ecosistémico, lo que sugiere la importancia de su permanencia en los diseños paisajísticos urbanos. En adición a lo anterior se recomienda el tratamiento ya que interfiere con las obras de infraestructura del proyecto.

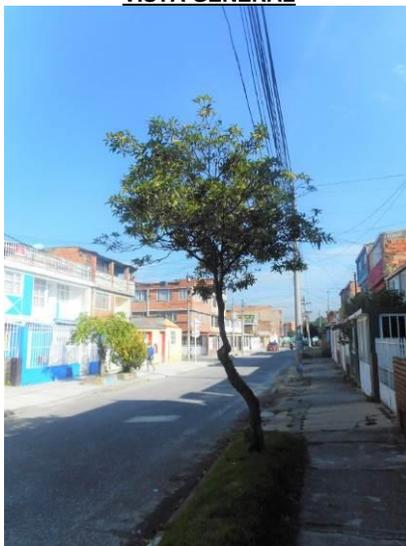
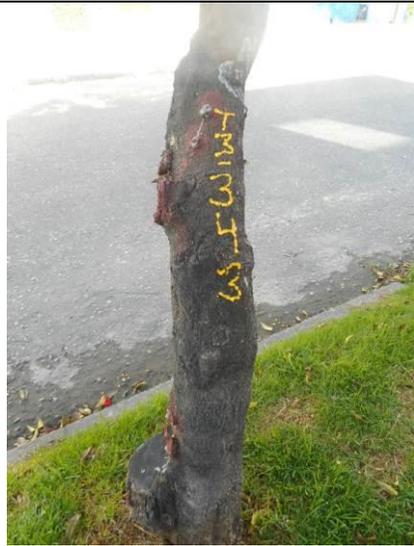
ESTADO SANITARIO: En el estado sanitario de la copa presenta: ninguna afectación, y se encuentra en buen estado sanitario general. En el estado sanitario del fuste presenta: ninguna afectación, y se encuentra en buen estado sanitario general. El estado sanitario de la raíz se encuentra: sin ninguna afectación apreciable y se encuentra en buen estado sanitario.

INTERVENCIÓN SILVICULTURAL		DIMENSIONES	
		A CONSIDERAR		P.A.P. (m)	0,56
		TALA		Altura Total (m)	5,00
				Altura Com. (m)	0
				Volumen Comercial (m3)	0
		CONCEPTO TÉCNICO			
		Se considera técnicamente viable para tala, a pesar de que es joven, sin embargo, presenta fuste inclinado y torcido lo que generaría problemas operativos y de establecimiento dentro del sistema de circulación urbana. Igualmente, este árbol genera interferencia con el proyecto.

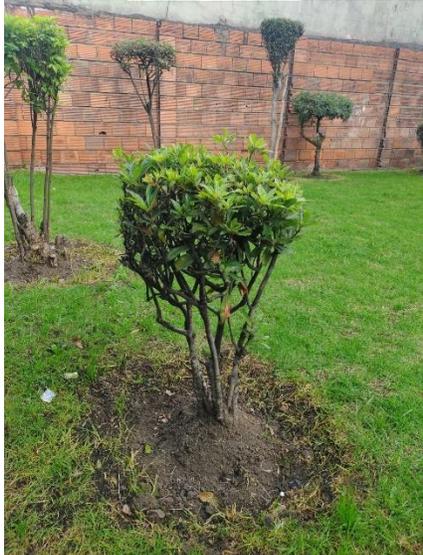
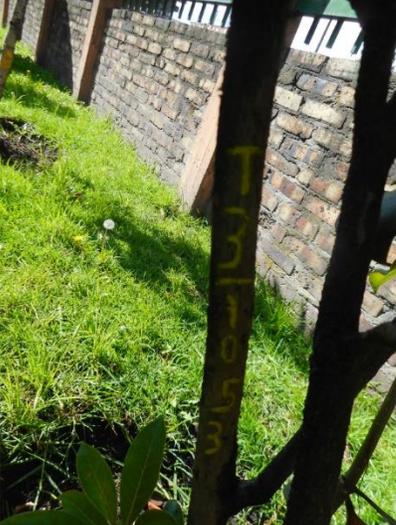
ESTADO SANITARIO: En el estado sanitario de la copa presenta: ninguna afectación, y se encuentra en buen estado sanitario general. En el estado sanitario del fuste presenta: ninguna afectación, y se encuentra en buen estado sanitario general. El estado sanitario de la raíz se encuentra: sin ninguna afectación apreciable y se encuentra en buen estado sanitario.																			
CAUSAS DE LA INTERVENCIÓN																			
Construcción de obra pública y adecuación de espacio público proyectado, asociado al proyecto Primera Línea del Metro de Bogotá.

Se considera técnicamente viable la conservación de este individuo ya que es joven y corresponde al estrato emergente, el cual bajo condiciones adecuadas puede establecerse en buenas condiciones físicas y sanitarias, además es una especie importante para el alimento de la avifauna, con gran valor industrial para la extracción de aceites de sus frutos

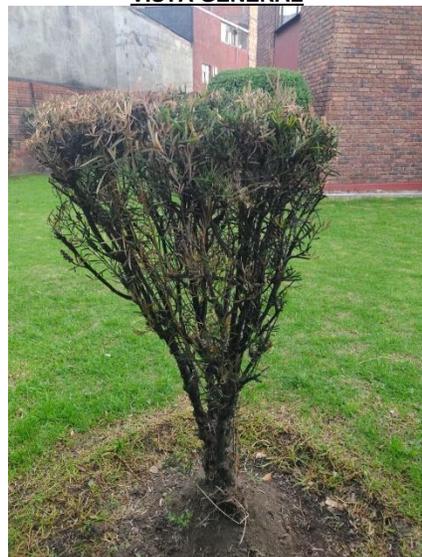
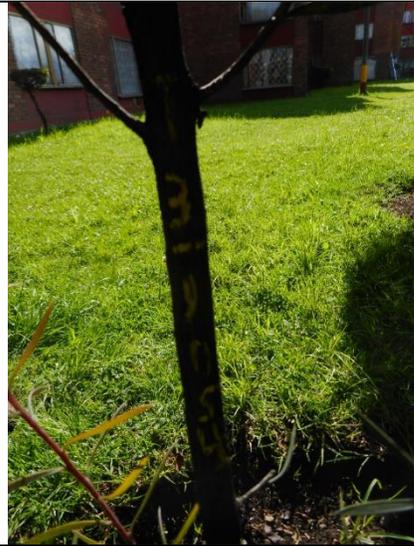
ESTADO SANITARIO: En el estado sanitario de la copa presenta: ninguna afectación, y se encuentra en buen estado sanitario general. En el estado sanitario del fuste presenta: ninguna afectación, y se encuentra en buen estado sanitario general. El estado sanitario de la raíz se encuentra: sin ninguna afectación apreciable y se encuentra en buen estado sanitario.																	
CAUSAS DE LA INTERVENCIÓN																	
Construcción de obra pública y adecuación de espacio público proyectado, asociado al proyecto Primera Línea del Metro de Bogotá.

Se considera técnicamente viable la conservación de este individuo porque es un individuo perteneciente al estrato emergente, el cual bajo condiciones adecuadas de desarrollo podrá establecerse con buenas características físicas y sanitarias, además es una especie preciada por el atractivo ornamental de sus flores

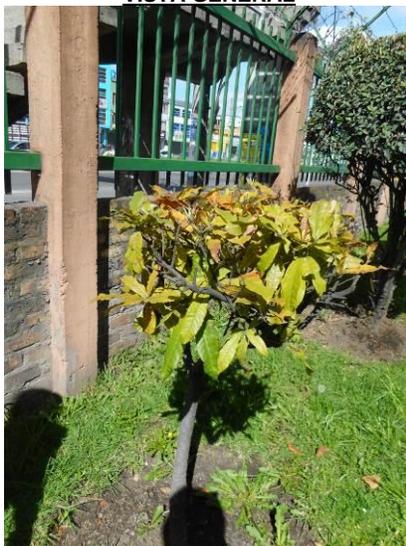
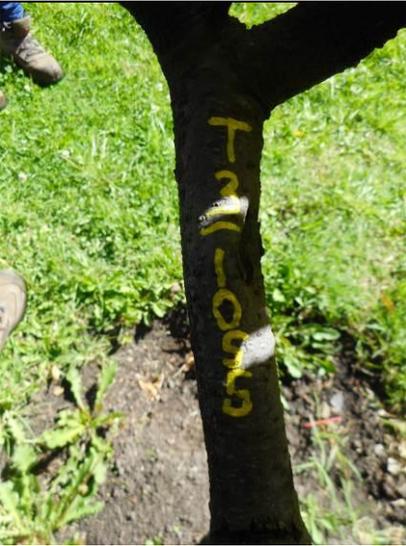
ESTADO SANITARIO: En el estado sanitario de la copa presenta: ninguna afectación, y se encuentra en buen estado sanitario general. En el estado sanitario del fuste presenta: ninguna afectación, y se encuentra en buen estado sanitario general. El estado sanitario de la raíz se encuentra: sin ninguna afectación apreciable y se encuentra en buen estado sanitario.

VISTA DETALLE					
		INTERVENCIÓN SILVICULTURAL		DIMENSIONES	
		A CONSIDERAR		P.A.P. (m)	0,00
		CONSERVAR		Altura Total (m)	1,30
				Altura Com. (m)	0
				Volumen Comercial (m3)	0
		CONCEPTO TÉCNICO			
		Se considera técnicamente viable la conservación de este individuo, ya que es joven y conforma el estrato emergente, por lo que en condiciones adecuadas podrá desarrollarse con caracteres físicos y sanitarios óptimos, además tiene un alto valor ecológico y sirve como alimento para la fauna

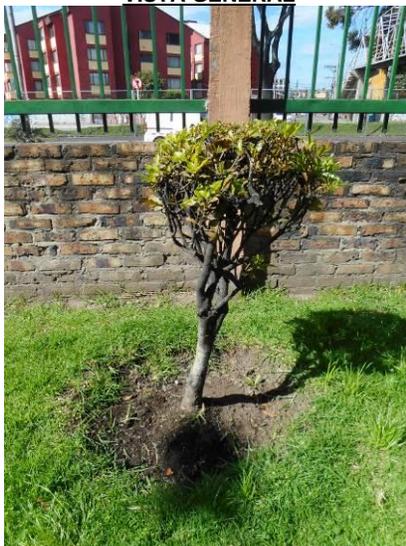
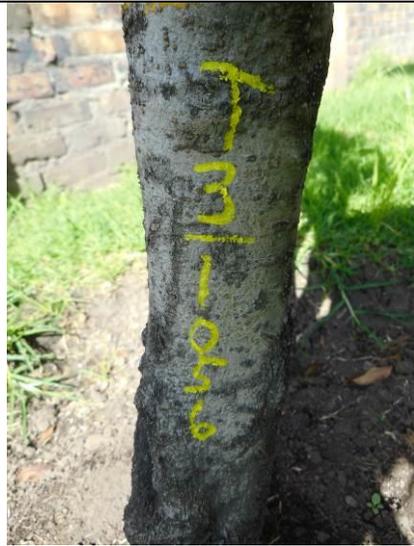
ESTADO SANITARIO: En el estado sanitario de la copa presenta: ninguna afectación, y se encuentra en buen estado sanitario general. En el estado sanitario del fuste presenta: ninguna afectación, y se encuentra en buen estado sanitario general. El estado sanitario de la raíz se encuentra: sin ninguna afectación apreciable y se encuentra en buen estado sanitario.																	
CAUSAS DE LA INTERVENCIÓN																	
Construcción de obra pública y adecuación de espacio público proyectado, asociado al proyecto Primera Línea del Metro de Bogotá.

Se considera técnicamente viable la conservación de este árbol ya que es un individuo joven que pertenece al estrato emergente y por lo tanto podría establecerse en buenas condiciones sanitarias y físicas, además es una especie importante para el alimento de la avifauna y de sus frutos pueden extraerse aceites con valor de uso industrial

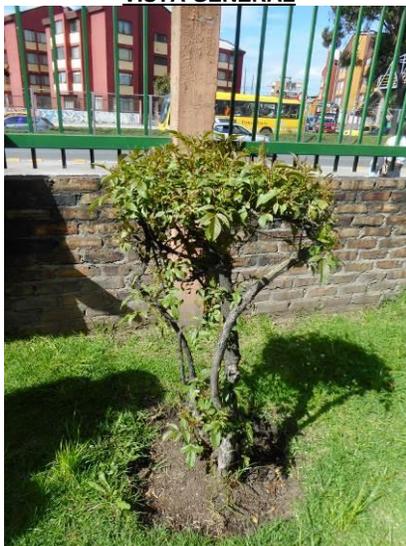
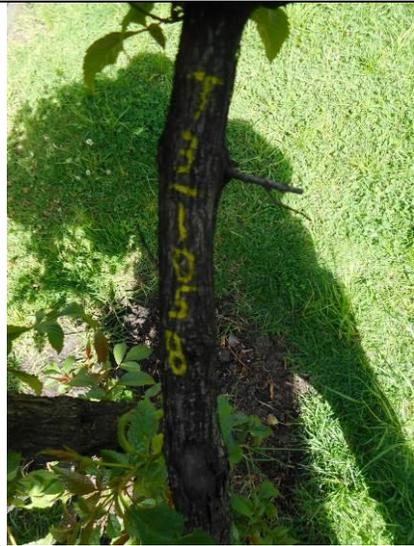
<p>ESTADO SANITARIO: En el estado sanitario de la copa presenta: ninguna afectación, y se encuentra en buen estado sanitario general. En el estado sanitario del fuste presenta: ninguna afectación, y se encuentra en buen estado sanitario general. El estado sanitario de la raíz se encuentra: sin ninguna afectación apreciable y se encuentra en buen estado sanitario.</p>																	
<p style="text-align: center;">CAUSAS DE LA INTERVENCIÓN</p> <p>Construcción de obra pública y adecuación de espacio público proyectado, asociado al proyecto Primera Línea del Metro de Bogotá.</p>																	
VISTA DETALLE

CONCEPTO TÉCNICO														
			<p>Se considera técnicamente viable el bloqueo y traslado de esta especie ya que se encuentra en buenas condiciones físicas y sanitarias que le permitirán desarrollarse de mejor manera en un emplazamiento más apropiado, sirve como alimento para la avifauna y tiene un alto valor ornamental por el atractivo asociado a sus flores</p>

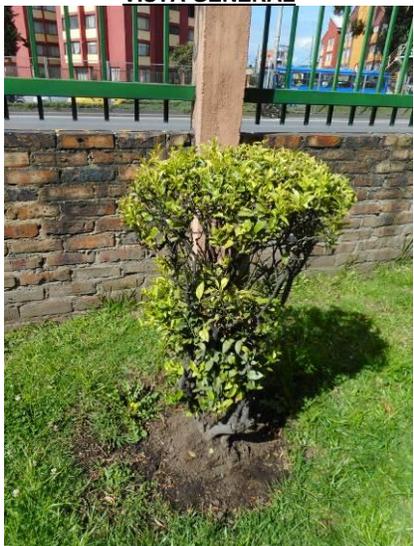
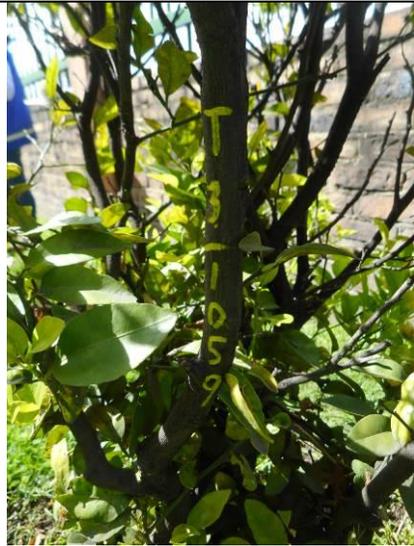
ESTADO SANITARIO: En el estado sanitario de la copa presenta: ninguna afectación, y se encuentra en buen estado sanitario general. En el estado sanitario del fuste presenta: ninguna afectación, y se encuentra en buen estado sanitario general. El estado sanitario de la raíz se encuentra: sin ninguna afectación apreciable y se encuentra en buen estado sanitario.																			
CAUSAS DE LA INTERVENCIÓN																			
Construcción de obra pública y adecuación de espacio público proyectado, asociado al proyecto Primera Línea del Metro de Bogotá.

Se considera técnicamente viable la tala de este individuo ya que no se encuentra en óptimas condiciones de desarrollo, pues el mal manejo y las malas prácticas de mantenimiento han atrofiado su crecimiento, además interfiere con el desarrollo del proyecto

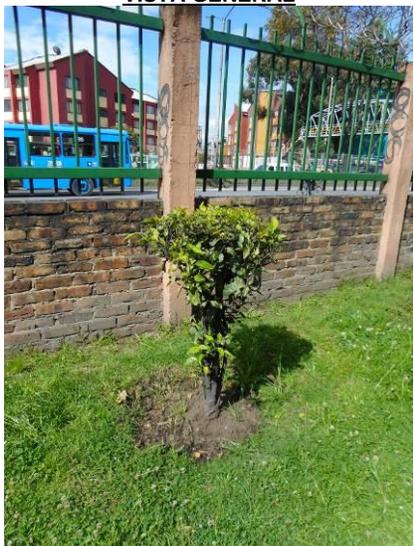
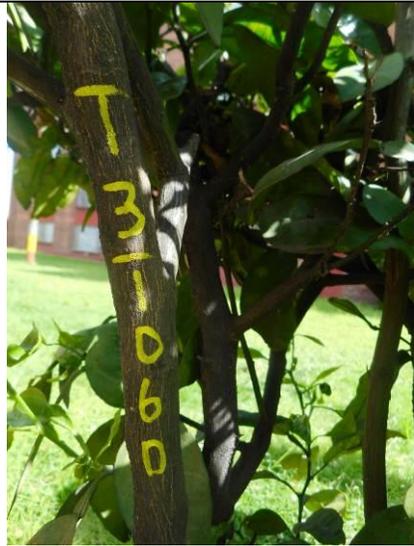
ESTADO SANITARIO: En el estado sanitario de la copa presenta: ninguna afectación, y se encuentra en buen estado sanitario general. En el estado sanitario del fuste presenta: ninguna afectación, y se encuentra en buen estado sanitario general. El estado sanitario de la raíz se encuentra: sin ninguna afectación apreciable y se encuentra en buen estado sanitario.																	
CAUSAS DE LA INTERVENCIÓN																	
Construcción de obra pública y adecuación de espacio público proyectado, asociado al proyecto Primera Línea del Metro de Bogotá.

Se considera técnicamente viable la tala de este individuo ya que se encuentra atrofiado en su normal desarrollo por las malas prácticas de mantenimiento y manejo al que ha sido sometido, además interfiere con el desarrollo del proyecto

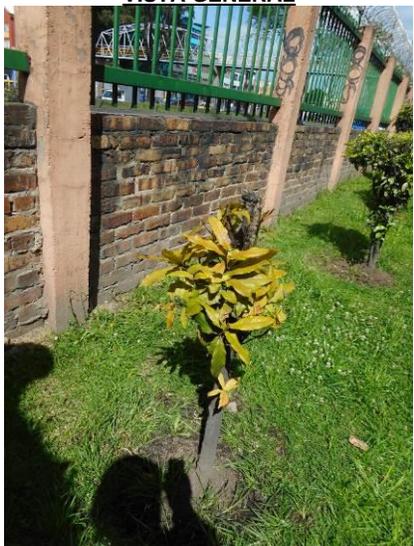
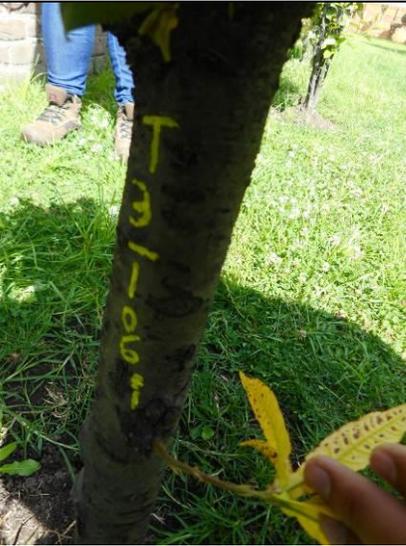
ESTADO SANITARIO: En el estado sanitario de la copa presenta: necrosis, clorosis, puntos de succión, y se encuentra en un estado sanitario regular general. En el estado sanitario del fuste presenta: ninguna afectación, y se encuentra en buen estado sanitario general. El estado sanitario de la raíz se encuentra: sin ninguna afectación apreciable y se encuentra en buen estado sanitario.																	
CAUSAS DE LA INTERVENCIÓN																	
Construcción de obra pública y adecuación de espacio público proyectado, asociado al proyecto Primera Línea del Metro de Bogotá.

Se considera técnicamente viable el bloqueo y traslado de este árbol porque en términos generales se encuentra en buen estado físico y sanitario, además hace parte del estrato emergente y en un emplazamiento adecuado puede llegar a establecerse en óptimas condiciones, también es una especie importante ecológicamente y sirve como alimento para la fauna

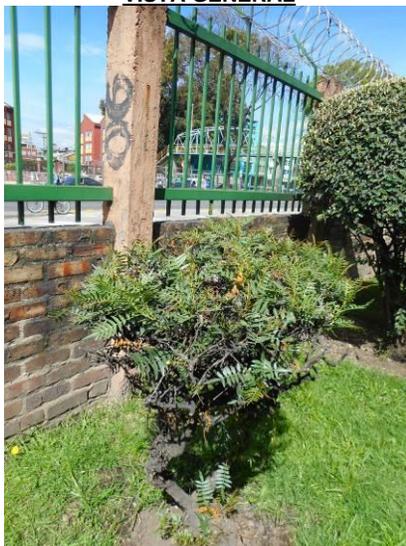
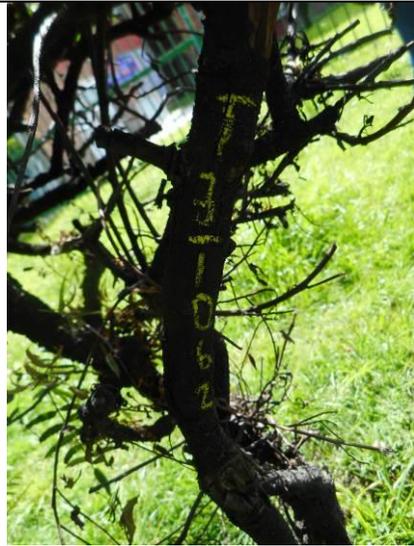
ESTADO SANITARIO: En el estado sanitario de la copa presenta: puntos de succión, y se encuentra en buen estado sanitario general. En el estado sanitario del fuste presenta: ninguna afectación, y se encuentra en buen estado sanitario general. El estado sanitario de la raíz se encuentra: sin ninguna afectación apreciable y se encuentra en buen estado sanitario.																
CAUSAS DE LA INTERVENCIÓN																
Construcción de obra pública y adecuación de espacio público proyectado, asociado al proyecto Primera Línea del Metro de Bogotá.

Se considera técnicamente viable la tala de este árbol porque el mal manejo y mantenimiento al que ha sido sometido a atrofiado el normal desarrollo del mismo, además interfiere con el desarrollo del proyecto

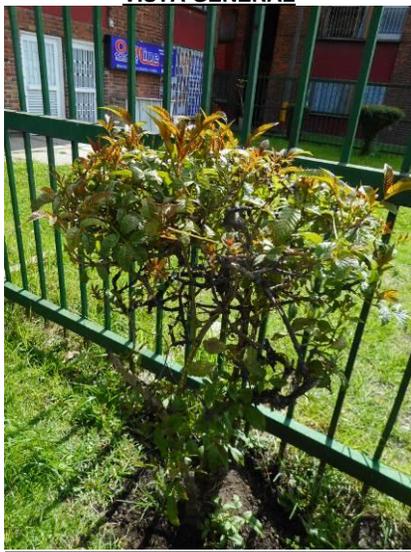
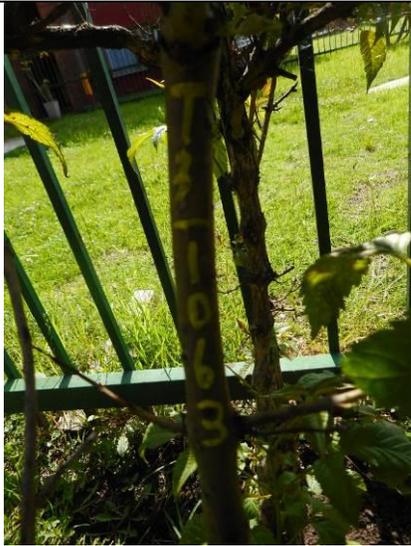
<p>ESTADO SANITARIO: En el estado sanitario de la copa presenta: ninguna afectación, y se encuentra en buen estado sanitario general. En el estado sanitario del fuste presenta: ninguna afectación, y se encuentra en buen estado sanitario general. El estado sanitario de la raíz se encuentra: sin ninguna afectación apreciable y se encuentra en buen estado sanitario.</p>																	
CAUSAS DE LA INTERVENCIÓN																	
<p>Construcción de obra pública y adecuación de espacio público proyectado, asociado al proyecto Primera Línea del Metro de Bogotá.</p>

<p>Se considera técnicamente viable el bloqueo y traslado del árbol porque es un individuo joven que conforma el estrato emergente, también cuenta con condiciones físicas y sanitarias adecuadas por lo que podrá establecerse de manera más adecuada en un área con óptimas condiciones, además es una especie que sirve como alimento para la avifauna y tiene un alto atractivo visual asociado a sus flores</p>

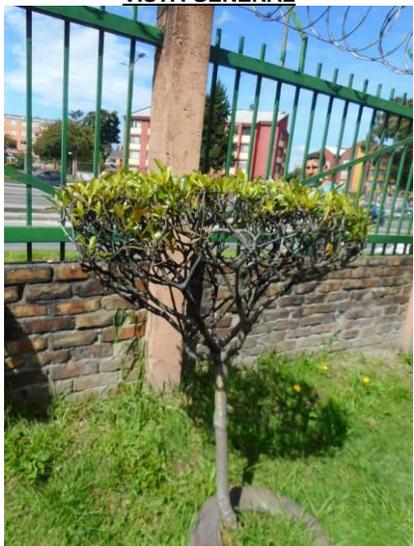
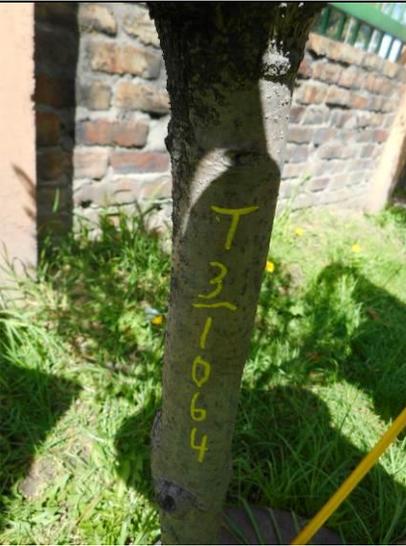
<p>ESTADO SANITARIO: En el estado sanitario de la copa presenta: ninguna afectación, y se encuentra en buen estado sanitario general. En el estado sanitario del fuste presenta: ninguna afectación, y se encuentra en buen estado sanitario general. El estado sanitario de la raíz se encuentra: sin ninguna afectación apreciable y se encuentra en buen estado sanitario.</p>																				
CAUSAS DE LA INTERVENCIÓN																				
<p>Construcción de obra pública y adecuación de espacio público proyectado, asociado al proyecto Primera Línea del Metro de Bogotá.</p>

<p>Se considera técnicamente viable el bloqueo y traslado de este individuo ya que es joven y pertenece al estrato emergente, sus buenas condiciones físicas y sanitarias le permitirán establecerse en óptimas condiciones en un área más adecuada, también es una especie importante para el alimento de la avifauna y la obtención de aceites de uso industrial</p>

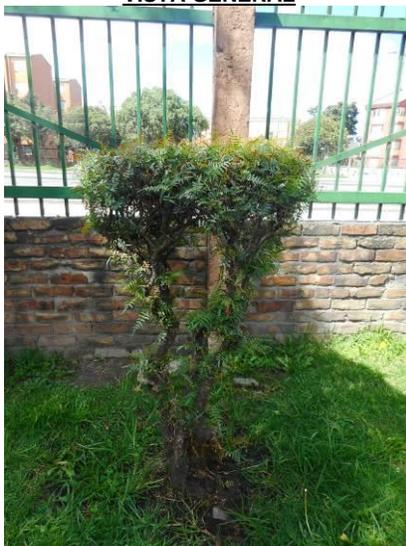
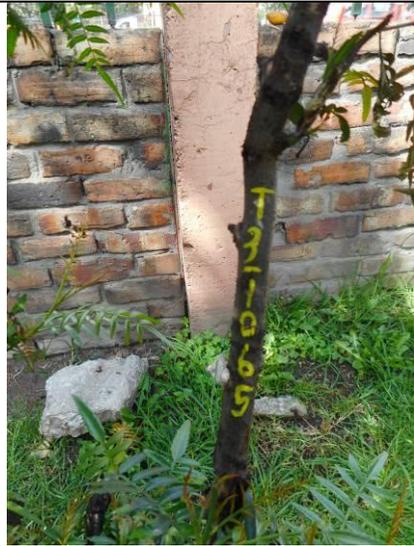
ESTADO SANITARIO: En el estado sanitario de la copa presenta: puntos de succión, y se encuentra en buen estado sanitario general. En el estado sanitario del fuste presenta: ninguna afectación, y se encuentra en buen estado sanitario general. El estado sanitario de la raíz se encuentra: sin ninguna afectación apreciable y se encuentra en buen estado sanitario.																			
CAUSAS DE LA INTERVENCIÓN																			
Construcción de obra pública y adecuación de espacio público proyectado, asociado al proyecto Primera Línea del Metro de Bogotá.

Se considera técnicamente viable la tala de este individuo ya que ha sido sometido a un manejo y mantenimiento inapropiados, los cuales han afectado el buen desarrollo del individuo y atrofiado su crecimiento, además interfiere con el desarrollo del proyecto

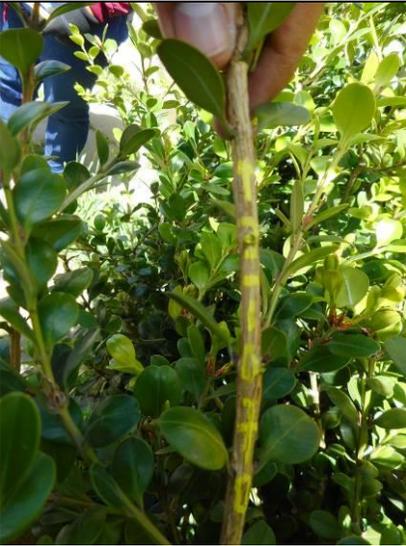
Se considera técnicamente viable la tala del individuo ya que el sitio de emplazamiento no es el apropiado para su óptimo desarrollo, pues interfiere con la infraestructura circundante causando agrietamientos y levantamiento del asfalto en la vía peatonal, además interfiere con el desarrollo del proyecto

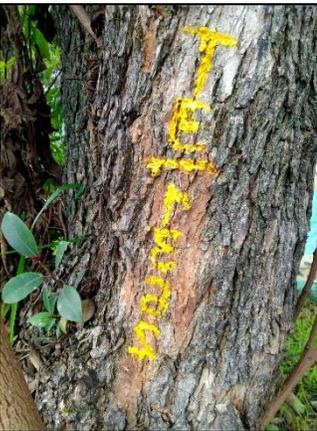
A CONSIDERAR		
		TALA		
		DIMENSIONES		
		P.A.P. (m)	0,65	
		Altura Total (m)	5,40	
Altura Com. (m)	0			
Volumen Comercial (m3)	0			
		CONCEPTO TÉCNICO		
		Se considera técnicamnete viable la tala del individuo ya se encuentra bifurcado y posee un daño mecánico leve en le fuste, lo que generaría limitación en su permanencia. Esto podría traer interferencia con las obras de infraestructura del proyecto

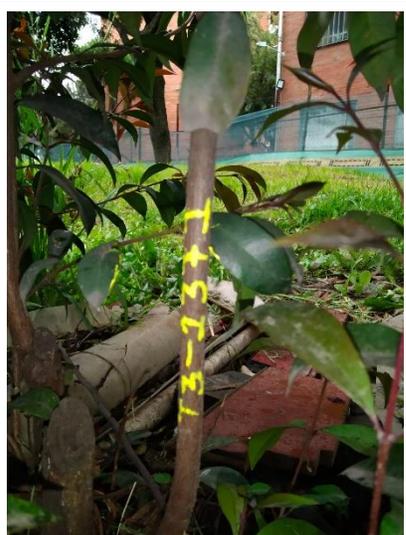
CONCEPTO TÉCNICO														
			<p>Se considera técnicamente viable la tala del árbol ya que las bifurcaciones basales podrían obstaculizar el trabajo operativo, igualmente interfiere con el desarrollo del proyecto</p>

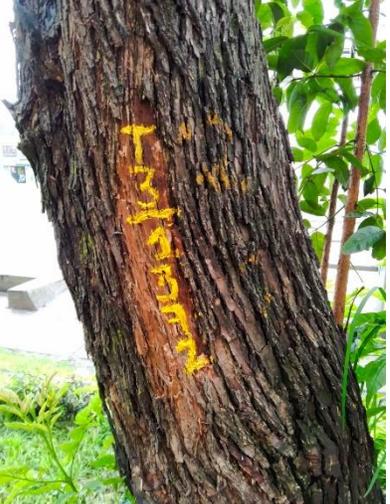
<p>Se considera técnicamente viable la tala del individuo ya que al estar torcido, inclinado y poseer daño mecánico leve en el fuste, este sería propenso a volcamiento, por lo tanto el trabajo operativo se vería obstaculizado, además genera interferencia con el proyecto</p>
