FICHA TÉCNICA DE REGISTRO		Radicado No.														
			Elaboró	Ing. Jonathan A Luna Hernández													
			Tarjeta profesional N.º	70266-251974													
			Revisó														
			Aprobó														
			Fecha aprobación														
Concepto Técnico:		Página	1 de 140														
Fecha de visita técnica	01 de diciembre del 2021	Sitio de Visita	Avenida 1 de mayo con Carrera 68 i														
Especie	Jazmín del cabo, laurel huesito	Barrio Visita	Provienda														
N. científico	<i>Pittosporum undulatum</i>	UPZ	45 - Carvajal														
Árbol N.º	T3-11	Solicitante	Metro Línea 1 S.A.S.														
Cod.SIGAU	08012206000531	Dirección Solicitante	World Trade Center AC 100 # 8A – 49, Torre B, Piso 11, Oficina 1102														
Localización Exacta del árbol	E 94093,56124; N 101545,82550	c.c. ó NIT	901.339.011-6														
DESCRIPCIÓN GENERAL DEL ESTADO DEL INDIVIDUO ARBÓREO		VISTA GENERAL															
<p>ESTADO FÍSICO: En el estado físico de la copa se encuentra: podas anteriores antitécnicas, ramas secas, ramas pendulares, desgarrar rama, y se encuentra en estado regular físico general. En el estado físico del fuste se encuentra: bifurcación basal, torcido, daño

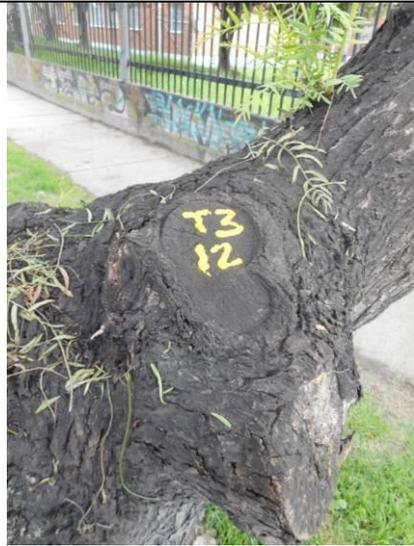
<p>ESTADO SANITARIO: En el estado sanitario de la copa presenta: agallas, y se encuentra en buen estado sanitario general. En el estado sanitario del fuste presenta: gomosis, y se encuentra en buen estado sanitario general. El estado sanitario de la raíz se encuentra: sin ninguna afectación apreciable y se encuentra en buen estado sanitario.</p>																	
CAUSAS DE LA INTERVENCIÓN																	
Construcción de obra pública y adecuación de espacio público proyectado, asociado al proyecto Primera Línea del Metro de Bogotá.

Se considera técnicamente viable la tala, ya que el individuo se encuentra con ramificación y crecimientos excesivos para el lugar en el que se encuentra establecido, causando daños en la infraestructura vial y peatonal circundante como el agrietamiento y levantamiento del asfalto, además interfiere con el desarrollo del proyecto

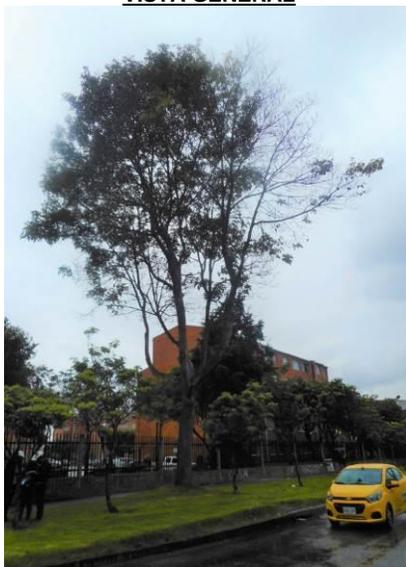
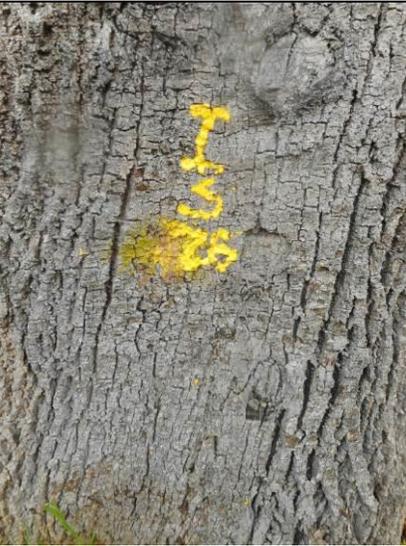
<p>ESTADO SANITARIO: En el estado sanitario de la copa presenta: necrosis, clorosis, marchitamiento, y se encuentra en un estado sanitario regular general. En el estado sanitario del fuste presenta: ninguna afectación, y se encuentra en buen estado sanitario general. El estado sanitario de la raíz se encuentra: sin ninguna afectación apreciable y se encuentra en buen estado sanitario.</p>																	
CAUSAS DE LA INTERVENCIÓN																	
<p>Construcción de obra pública y adecuación de espacio público proyectado, asociado al proyecto Primera Línea del Metro de Bogotá.</p>

<p>Se considera técnicamente viable su tala, ya que tiene una excesiva ramificación y ramas secas que pueden provocar daños y accidentes con su caída, además este individuo se encuentra con un crecimiento excesivo para el lugar en el que se encuentra establecido, causando daños en la infraestructura circundante como el agrietamiento y levantamiento de la vía vehicular y peatonal, además interfiere con el desarrollo del proyecto</p>

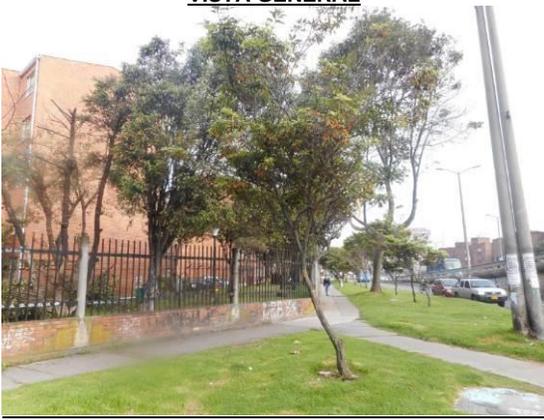
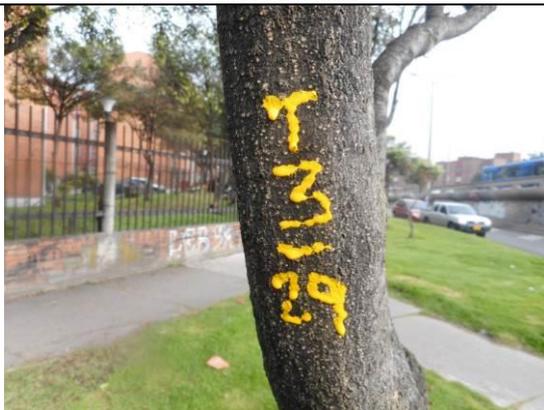
ESTADO SANITARIO: En el estado sanitario de la copa presenta: puntos de succión, puntos translucidos, y se encuentra en un estado sanitario regular general. En el estado sanitario del fuste presenta: ninguna afectación, y se encuentra en buen estado sanitario general. El estado sanitario de la raíz se encuentra: sin ninguna afectación apreciable y se encuentra en buen estado sanitario.																	
CAUSAS DE LA INTERVENCIÓN																	
Construcción de obra pública y adecuación de espacio público proyectado, asociado al proyecto Primera Línea del Metro de Bogotá.

Se considera técnicamente viable su tala ya que este individuo se encuentra en estado físico y sanitario regular, tiene múltiples daños mecánicos que pueden comprometer su estabilidad, además su copa se encuentra con síntomas de enfermedad que pueden deteriorar aún más la estabilidad de la copa y provocar enfermedades en la vegetación circundante, además interfiere con el desarrollo del proyecto

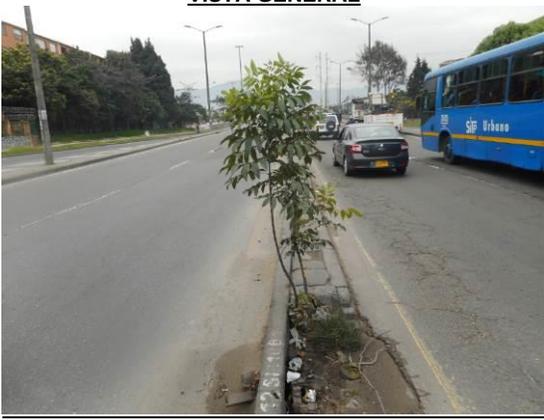
INTERVENCIÓN SILVICULTURAL		
		A CONSIDERAR		
		TALA		
		DIMENSIONES		
		P.A.P. (m)	0,04	
		Altura Total (m)	2,2	
		Altura Com. (m)	0	
		Volumen Comercial (m3)	0	
CONCEPTO TÉCNICO				
Se considera técnicamente viable la tala de este individuo, ya que se encuentra en mal estado además no tiene espacio de emplazamiento debido al lugar en el que se encuentra establecido, además su copa tiene síntomas iniciales de necrosis, además interfiere con el desarrollo del proyecto

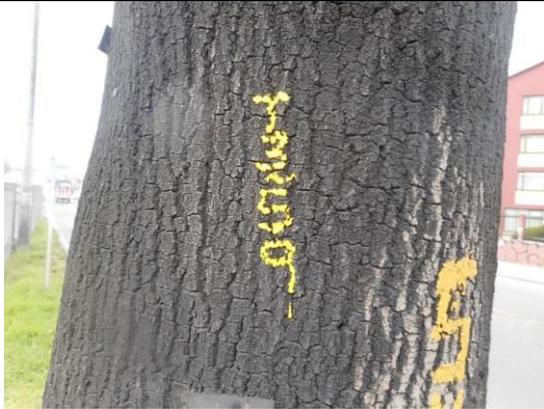
Se considera técnicamente viable la tala de este individuo, ya que se encuentra en deficiente estado físico y sanitario, tiene una ramificación excesiva con numerosas ramas secas que representan un peligro de caída, además se encuentra con crecimiento excesivo para el lugar en el que se encuentra establecido, generando daños en la infraestructura circundante, como el levantamiento del asfalto en la vía vehicular, además interfiere con el desarrollo del proyecto

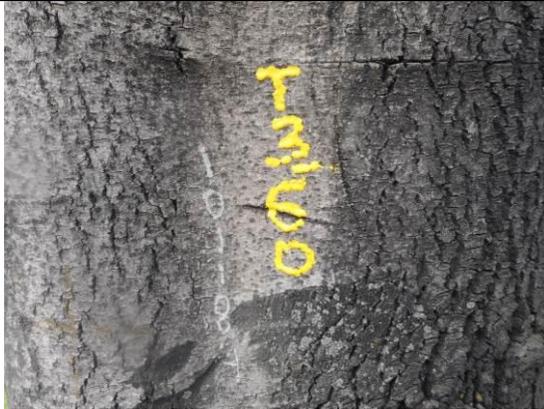
CONCEPTO TÉCNICO														
		<p>Se considera técnicamente viable la tala de este árbol ya que tiene ramas secas que se encuentran en riesgo de caída que pueden provocar un accidente, además tiene un crecimiento excesivo para el lugar en el que se encuentra establecido, causando daños en la infraestructura vial circundante como el agrietamiento y levantamiento del asfalto, además interfiere con el desarrollo del proyecto</p>

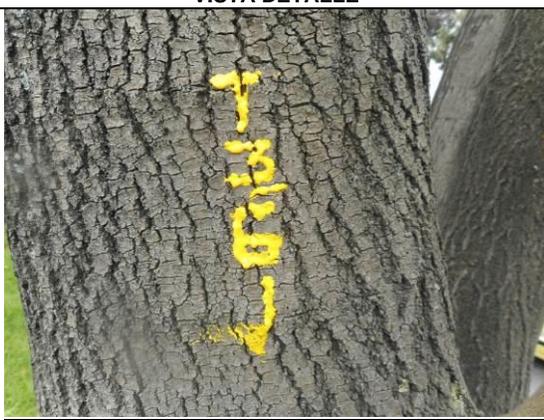
TALA	DIMENSIONES	
				P.A.P. (m)	1,29
				Altura Total (m)	16,00
				Altura Com. (m)	7,00
				Volumen Comercial (m3)	0,9270
			CONCEPTO TÉCNICO		
			Se considera técnicamente viable la tala de este árbol ya que cuenta con ramas en peligro de caída junto con un fuste inclinado que pueden llegar a provocar accidentes, además el crecimiento excesivo provoca agrietamientos y levantamiento de la vía vehicular circundante, además interfiere con el desarrollo del proyecto

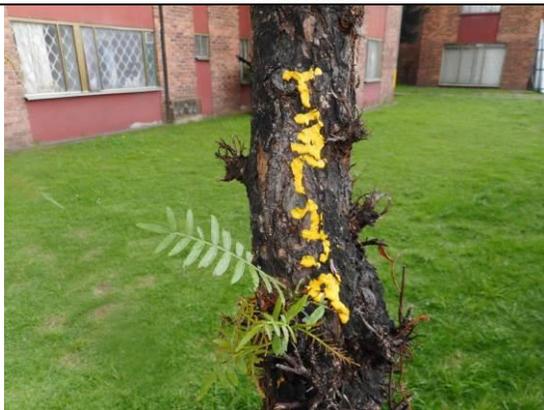
<p>ESTADO SANITARIO: En el estado sanitario de la copa presenta: ninguna afectación, y se encuentra en un estado sanitario regular general. En el estado sanitario del fuste presenta: ninguna afectación, y se encuentra en buen estado sanitario general. El estado sanitario de la raíz se encuentra: sin ninguna afectación apreciable y se encuentra en buen estado sanitario.</p>																	
<p>CAUSAS DE LA INTERVENCIÓN</p> <p>Construcción de obra pública y adecuación de espacio público proyectado, asociado al proyecto Primera Línea del Metro de Bogotá.</p>																	
VISTA DETALLE

<p>CONCEPTO TÉCNICO</p> <p>Se considera técnicamente viable su tala ya que tiene un estado físico muy regular debido a múltiples daños mecánicos producto del mal manejo al que ha sido sometido, lo cual significa un riesgo para su estabilidad estructural y puede provocar volcamiento, además interfiere con el desarrollo del proyecto</p>

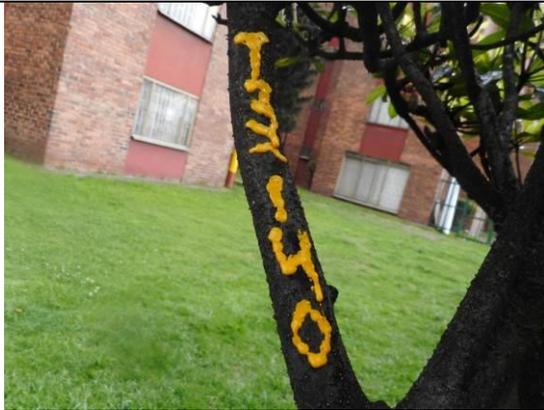
ESTADO SANITARIO: En el estado sanitario de la copa presenta: ninguna afectación, y se encuentra en un estado sanitario regular general. En el estado sanitario del fuste presenta: ninguna afectación, y se encuentra en buen estado sanitario general. El estado sanitario de la raíz se encuentra: sin ninguna afectación apreciable y se encuentra en buen estado sanitario.																	
CAUSAS DE LA INTERVENCIÓN																	
Construcción de obra pública y adecuación de espacio público proyectado, asociado al proyecto Primera Línea del Metro de Bogotá.

Se considera técnicamente viable la tala de este individuo ya que se encuentra en un estado físico lamentable, asociado al mal manejo al que ha sido sometido, los daños mecánicos en su copa y fuste dificultan su estabilidad estructural y pueden ser fuente de enfermedades en un futuro, además interfiere con el desarrollo del proyecto

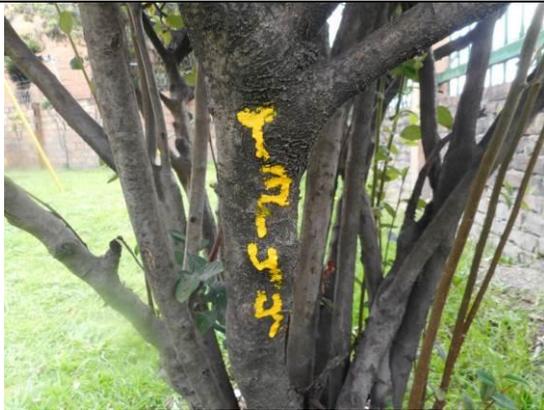
ESTADO SANITARIO: En el estado sanitario de la copa presenta: marchitamiento, y se encuentra en un estado sanitario regular general. En el estado sanitario del fuste presenta: ninguna afectación, y se encuentra en buen estado sanitario general. El estado sanitario de la raíz se encuentra: sin ninguna afectación apreciable y se encuentra en buen estado sanitario.																	
CAUSAS DE LA INTERVENCIÓN																	
Construcción de obra pública y adecuación de espacio público proyectado, asociado al proyecto Primera Línea del Metro de Bogotá.

Se considera técnicamente viable la tala de este individuo ya que se encuentra en un estado físico deficiente, con múltiples daños mecánicos que pueden provocar afecciones sanitarias no solo para el árbol propiamente sino para la vegetación circundante, además interfiere con el desarrollo del proyecto

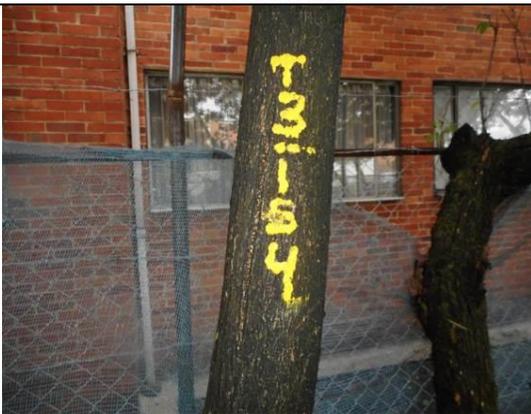
Se considera técnicamente viable la tala de este individuo ya que se encuentra en condiciones sanitarias y físicas muy degradadas, el inadecuado distanciamiento junto con la bifurcación y torcedura en su fuste han interrumpido el normal desarrollo del individuo, además interfiere con el desarrollo del proyecto

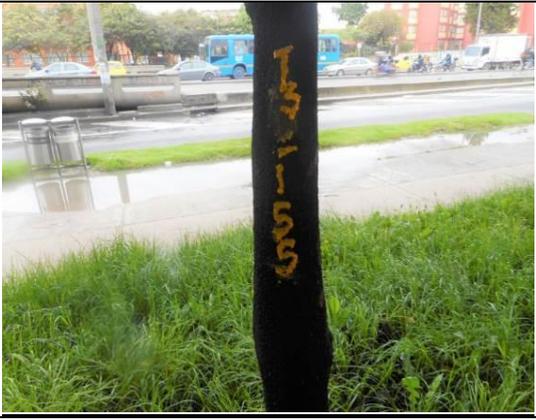
Se considera técnicamente viable la tala de este individuo ya que su estado físico se encuentra degradado, estado asociado a los múltiples daños mecánicos que pueden comprometer la estabilidad estructural del fuste y generar riesgo de caída, además interfiere con el desarrollo del proyecto

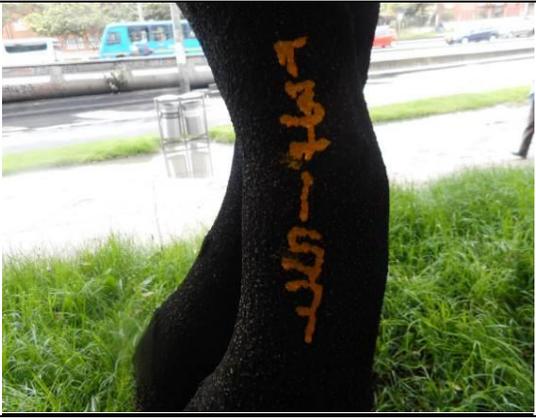
Se considera técnicamente viable la tala de este árbol ya que el daño mecánico en el fuste junto con la bifurcación y copa asimétrica suponen un riesgo de caída que pueden provocar un accidente, además interfiere con el desarrollo del proyecto

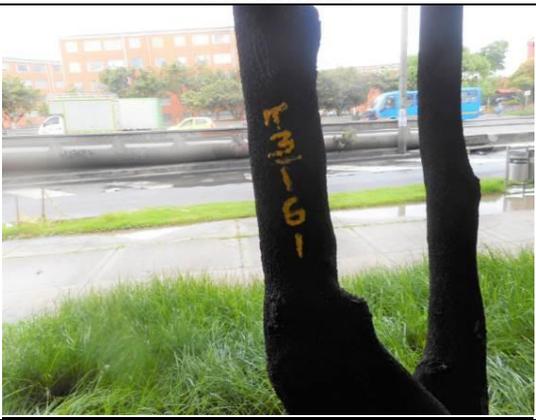
CONCEPTO TÉCNICO															
		<p>Se considera técnicamente viable la tala de este individuo ya que cuenta con un estado físico y sanitario muy degradado, las enfermedades que tiene propician la aparición de ramas secas y daños mecánicos que comprometen la estabilidad estructural del individuo, además interfiere con el desarrollo del proyecto</p>

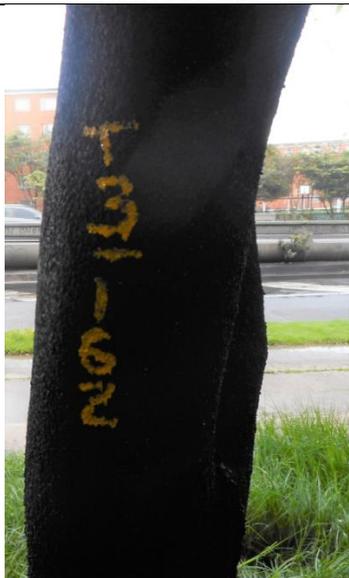
CONCEPTO TÉCNICO																			
			Se considera técnicamente viable la tala de este árbol porque el daño mecánico en su fuste junto con la bifurcación puede significar un riesgo de desgarre, lo que puede provocar una caída o volcamiento, además interfiere con el desarrollo del proyecto

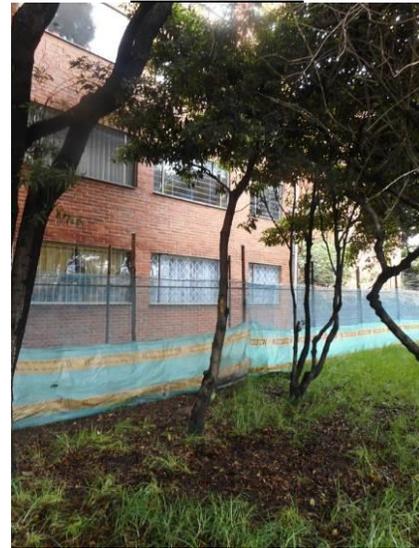
En el estado físico de la copa se encuentra: podas anteriores antitécnicas, copa asimétrica, y se encuentra en buen estado físico general.
 En el estado físico del fuste se encuentra: torcido, compartimentalizado, daño mecánico leve, cavidades, y se encuentra en buen estado físico general.
 En el estado físico de la raíz se encuentra: raíces no apreciables y se encuentra en estado físico bueno general.

Se considera técnicamente viable la tala de este árbol ya que tiene daño mecánico que junto con las torceduras en su fuste pueden comprometer la integridad estructural del mismo y provocar una caída o volcamiento, lo cual supone un riesgo de accidente, además interfiere con el desarrollo del proyecto

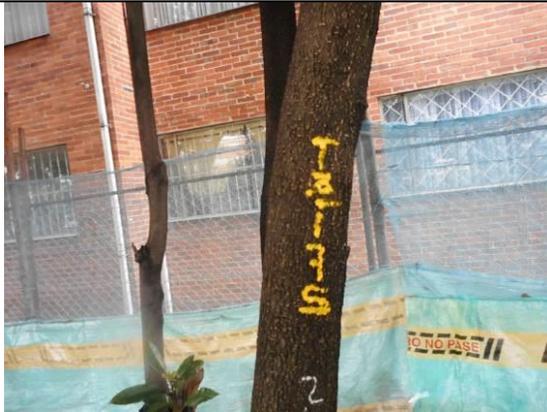
En el estado físico del fuste se encuentra: bifurcaciones basales, fuste recto, compartimentalizado, daño mecánico leve, y se encuentra en buen estado físico general.

Deficiente estado sanitario, Deficiente estado físico.
Construcción de obra pública y adecuación de espacio público proyectado, asociado al proyecto Primera Línea del Metro de Bogotá.

Se considera técnicamente viable la tala de este árbol porque tiene daños mecánicos en el fuste que junto con la copa asimétrica pueden afectar la estabilidad estructural y suponer un riesgo de caída y generar un accidente, además interfiere con el desarrollo del proyecto

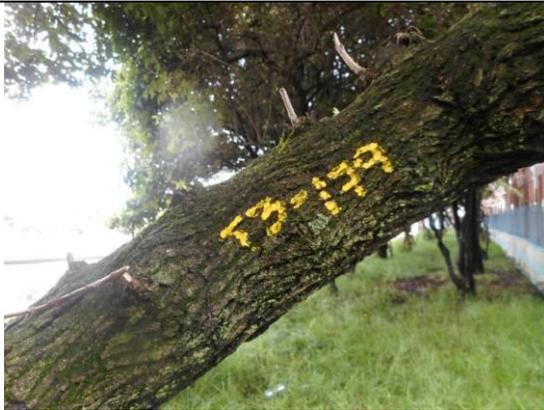
Se considera técnicamente viable la tala de este árbol ya que el daño mecánico en el fuste compromete la estabilidad estructural del individuo y hay riesgo de volcamiento o desgarre y posterior caída, lo cual puede ocasionar un accidente, además interfiere con el desarrollo del proyecto

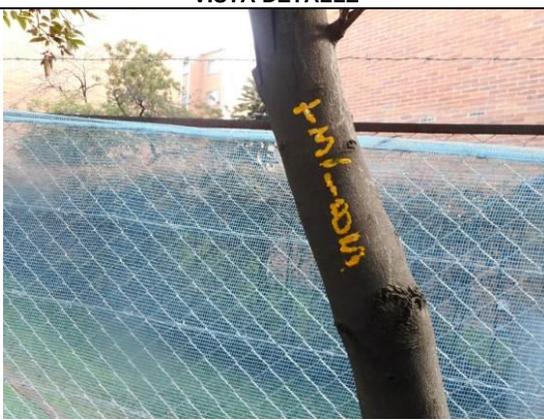
TALA	DIMENSIONES	
			P.A.P. (m)	0,45
			Altura Total (m)	6,80
			Altura Com. (m)	2,50
		Volumen Comercial (m3)	0,0403	
		CONCEPTO TÉCNICO		
		Se considera técnicamente viable la tala de este árbol ya que los daños mecánicos y cavidades en el fuste significan un riesgo de volcamiento o desgarrar y caída, especialmente porque esta especie se encuentra reportada como susceptible a volcamientos por pudrición en su raíz, además interfiere con el desarrollo del proyecto

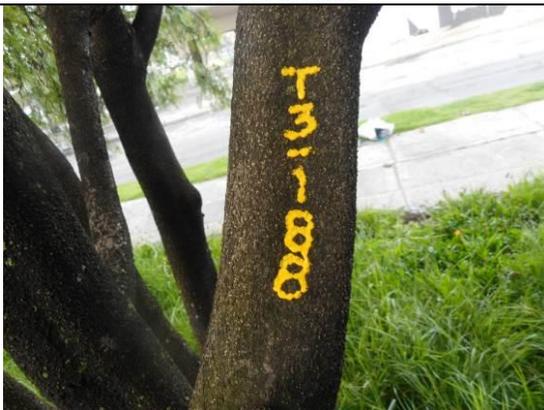
CONCEPTO TÉCNICO													
			Se considera técnicamente viable la tala de este árbol ya que su copa no se encuentra en buenas condiciones físicas y sanitarias, las ramas secas, desgarres de ramas y daños mecánicos en el fuste pueden provocar un volcamiento y son un riesgo de accidente, además interfiere con el desarrollo del proyecto

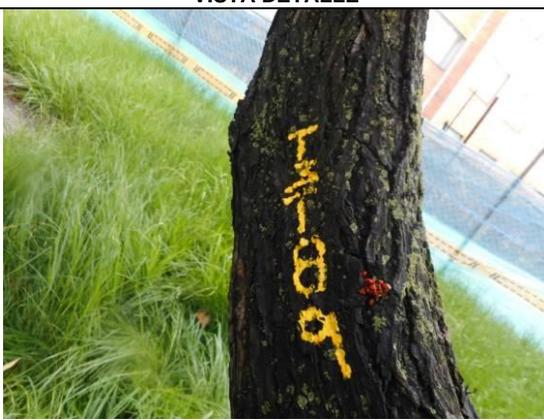
TALA	DIMENSIONES	
				P.A.P. (m)	0,94
				Altura Total (m)	7,50
				Altura Com. (m)	0
				Volumen Comercial (m3)	0
			CONCEPTO TÉCNICO		
			Se considera técnicamente viable la tala de este individuo ya que su estado físico y sanitario no son los óptimos, la inclinación en su fuste con los daños mecánicos y cavidades pueden causar un colapso estructural y posterior desgarre o volcamiento, lo que supone un riesgo de accidente, además interfiere con el desarrollo del proyecto

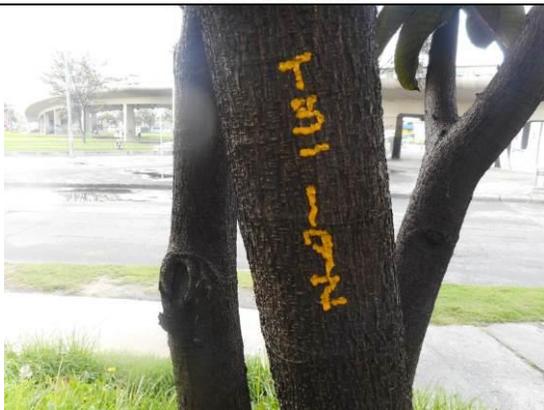
CONCEPTO TÉCNICO														
			<p>Se considera técnicamente viable la tala de este árbol ya que los daños mecánicos junto con el compartimiento y la inclinación del fuste pueden causar un colapso estructural en el fuste, pudiendo causar un volcamiento o desgarre y caída, lo que supone un riesgo de accidente, además interfiere con el desarrollo del proyecto</p>

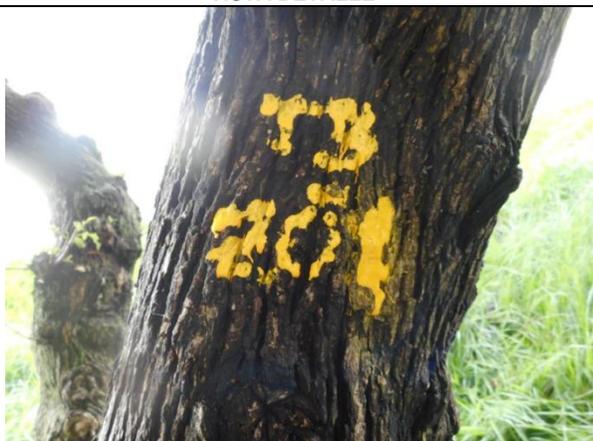
<p>CONCEPTO TÉCNICO</p> <p>Se considera técnicamente viable realizar la tala del individuo, ya que presenta deficiente estado físico y sanitario del fuste y la copa. Es un árbol con daños estructurales, sus condiciones fitosanitarias y dendrológicas generales inhiben la tolerancia a otros tratamientos silviculturales. En adición, la especie es exótica e infiere con las obras de infraestructura del proyecto el cual hace que su permanencia se vea comprometida</p>

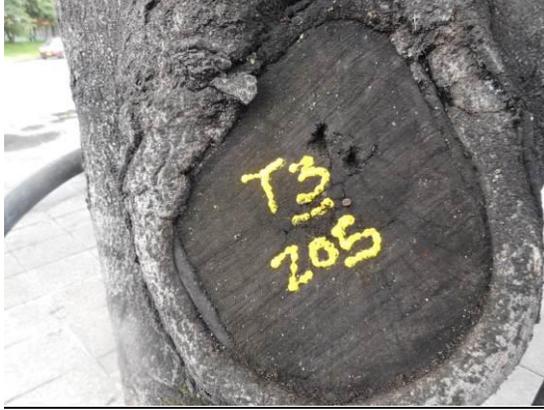
<p>Se considera técnicamente viable la tala de este individuo ya que se encuentra con crecimiento excesivo para el área en la que se encuentra establecido, causando daños a la infraestructura peatonal como el levantamiento y agrietamiento del asfalto, la excesiva ramificación y desgarres pueden provocar caídas de ramas que causen accidentes, además interfiere con el desarrollo del proyecto</p>

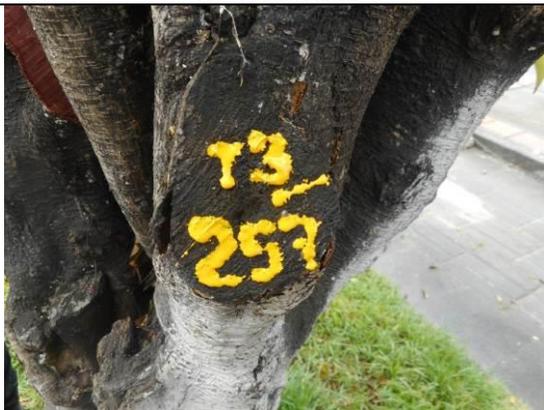
Se considera técnicamente viable la tala de este árbol ya que interfiere con la infraestructura de redes eléctrica y telefónica, su estado sanitario supone un riesgo para la vegetación circundante y sus raíces causan agrietamiento en la infraestructura peatonal, además interfiere con el desarrollo del proyecto

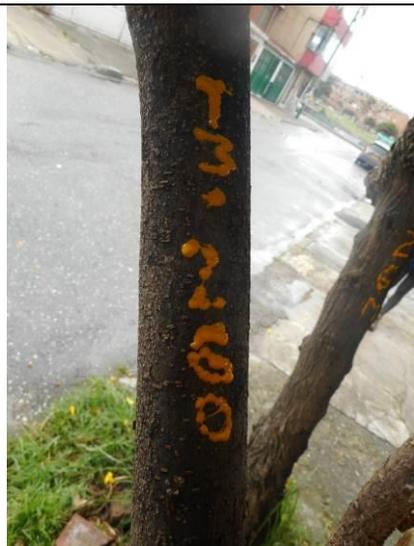
CONCEPTO TÉCNICO															
		<p>Se considera técnicamente viable la tala de este individuo ya que los daños mecánicos y el compartimiento junto con la inclinación del fuste causan una inestabilidad estructural que puede provocar un volcamiento y causar un accidente, además interfiere con el desarrollo del proyecto</p>

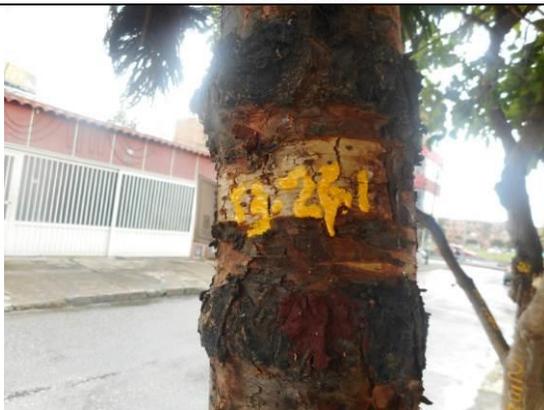
CONCEPTO TÉCNICO														
			<p>Se considera técnicamente viable la tala de este árbol ya que tiene una altura inadecuada para el lugar de emplazamiento causando interferencia con las redes eléctricas y de telefonía, provocando a su vez daños en la infraestructura circundante, como el levantamiento y agrietamiento del asfalto, además interfiere con el desarrollo del proyecto</p>

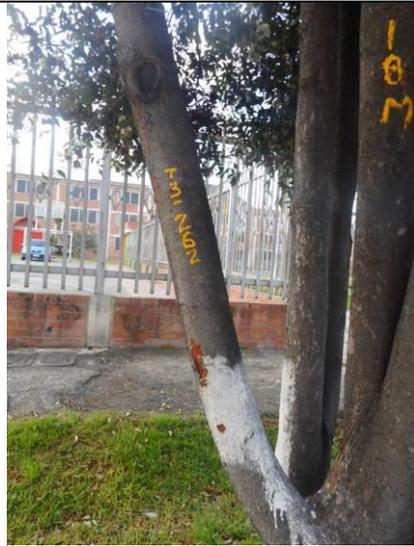
CONCEPTO TÉCNICO														
			<p>Se considera técnicamente viable la tala de este árbol ya que tiene un crecimiento excesivo para el lugar de emplazamiento, causando interferencia con la luminaria y las redes eléctricas, y afectando la infraestructura circundante a través del agrietamiento y levantamiento de la vía peatonal y vehicular, además interfiere con el desarrollo del proyecto</p>

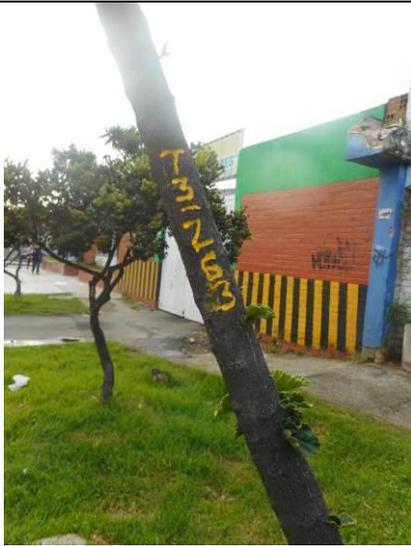
Se considera técnicamente viable la tala de este individuo ya que su estado físico se encuentra muy deteriorado, la copa asimétrica y la alta inclinación del fuste pueden provocar un volcamiento y causar un accidente, además interfiere con el desarrollo del proyecto
