FICHA TÉCNICA DE REGISTRO		Radicado No.	
			Elaboró	Ing. Forestal Hugo Alberto Gelvez
			Tarjeta profesional N.º	19556 del Ministerio de agricultura
			Revisó	
			Aprobó	
			Fecha aprobación	
Concepto Técnico:		Página	1 de 246	
Fecha de visita técnica	27 de Mayo del 2021	Sitio de Visita	Avenida 1 de mayo con Carrera 68 i	
Especie	Jazmin del cabo, laurel huesito	Barrio Visita	Provienda

N. científico	<i>Pittosporum undulatum</i>	UPZ	45 - Carvajal	
Árbol N.º	T3-11	Solicitante	Metro Línea 1 S.A.S.	
Cod. SIGAU	08012206000531	Dirección Solicitante	World Trade Center AC 100 # 8A – 49, Torre B, Piso 11, Oficina 1102	
Localización Exacta del árbol	E 94093,56124; N 101545,82550	c.c. ó NIT	901.339.011-6	
DESCRIPCIÓN GENERAL DEL ESTADO DEL INDIVIDUO ARBÓREO		VISTA GENERAL		
<p>ESTADO FÍSICO: En el estado físico de la copa se encuentra: podas anteriores antitécnicas, ramas secas, ramas pendulares, desgarrar rama, y se encuentra en estado regular físico general. En el estado físico del fuste se encuentra: bifurcación basal, torcido, daño mecánico medio, corteza incluida, y se encuentra en estado regular físico general. En el estado físico de la raíz se encuentra: raíces no apreciables y se encu

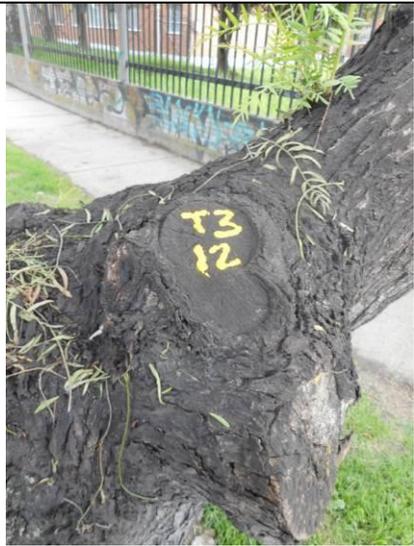
ESTADO SANITARIO: En el estado sanitario de la copa presenta: agallas, y se encuentra en buen estado sanitario general. En el estado sanitario del fuste presenta: gomosis, y se encuentra en buen estado sanitario general. El estado sanitario de la raíz se encuentra: sin ninguna afectación apreciable y se encuentra en buen estado sanitario.																			
CAUSAS DE LA INTERVENCIÓN																			
Construcción de obra pública y adecuación de espacio público proyectado, asociado al proyecto Primera Línea del Metro de Bogotá.																			
VISTA DETALLE

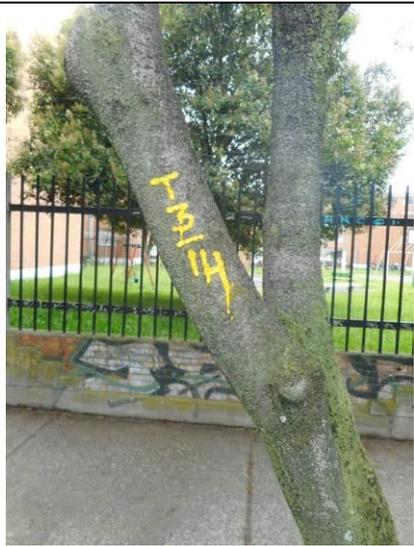
ESTADO SANITARIO: En el estado sanitario de la copa presenta: presencia de insectos, y se encuentra en buen estado sanitario general. En el estado sanitario del fuste presenta: ninguna afectación, y se encuentra en buen estado sanitario general. El estado sanitario de la raíz se encuentra: sin ninguna afectación apreciable y se encuentra en buen estado sanitario.																
CAUSAS DE LA INTERVENCIÓN																
Construcción de obrapública y adecuación de espacio público proyectado, asociado al proyecto Primera Línea del Metro de Bogotá.

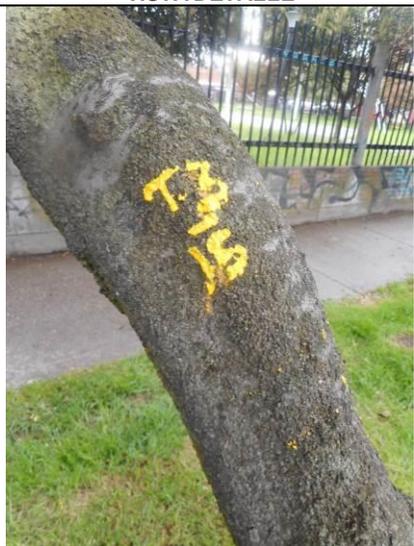
ESTADO SANITARIO: En el estado sanitario de la copa presenta: clorosis, y se encuentra en un estado sanitario regular general. En el estado sanitario del fuste presenta: ninguna afectación, y se encuentra en buen estado sanitario general. El estado sanitario de la raíz se encuentra: sin ninguna afectación apreciable y se encuentra en buen estado sanitario.																			
CAUSAS DE LA INTERVENCIÓN																			
Construcción de obra pública y adecuación de espacio público proyectado, asociado al proyecto Primera Línea del Metro de Bogotá.

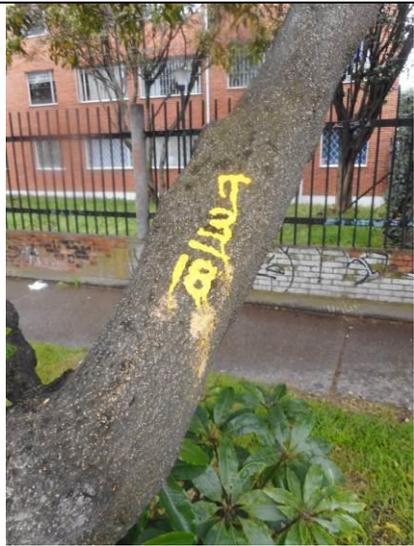
ESTADO SANITARIO: En el estado sanitario de la copa presenta: ninguna afectación, y se encuentra en buen estado sanitario general. En el estado sanitario del fuste presenta: y se encuentra en buen estado sanitario general. El estado sanitario de la raíz se encuentra: sin ninguna afectación apreciable y se encuentra en buen estado sanitario.																			
CAUSAS DE LA INTERVENCIÓN																			
Construcción de obra pública y adecuación de espacio público proyectado, asociado al proyecto Primera Línea del Metro de Bogotá.
