| | FICHA TÉCNICA DE REGISTRO | | Radicado No. | |
| Fecha de visita técnica | 1 de Junio del 2021 | Sitio de Visita | Transversal 68 c #23-46 sur | |
| Árbol N.º | T3-271 | Solicitante | Metro Línea 1 S.A.S. | |

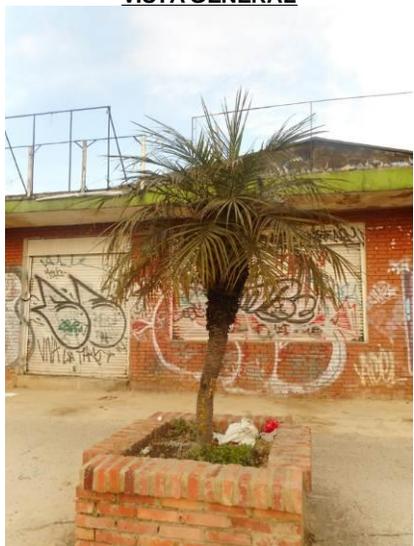
| FICHA TÉCNICA DE REGISTRO | | Radicado No. | | | | | | | | | | | | | |
|--|---|---|---|---|---|---|--|---|---|---|---|---|---|---|---|---|
| | | | Elaboró | Ing. Forestal Hugo Alberto Gelvez | | | | | | | | | | | | |
| | | | Tarjeta profesional N.º | 19556 del Ministerio de agricultura | | | | | | | | | | | | |
| | | | Revisó | | | | | | | | | | | | | |
| | | | Aprobó | | | | | | | | | | | | | |
| | | | Fecha aprobación | | | | | | | | | | | | | |
| | | Página | 101 de 246 | | | | | | | | | | | | | |
| Fecha de visita técnica | 1 de Junio del 2021 | Sitio de Visita | Transversal 68 c #23-46 sur | | | | | | | | | | | | | |
| Especie | Palma roebeleni | Barrio Visita | Tejar | | | | | | | | | | | | | |
| N. científico | <i>Phoenix roebelinii</i> | UPZ | 41 - Muzu | | | | | | | | | | | | | |
| Árbol N.º | T3-270 | Solicitante | Metro Línea 1 S.A.S. | | | | | | | | | | | | | |
| Cod. SIGAU | 16021503000043 | Dirección Solicitante | World Trade Center AC 100 # 8A – 49, Torre B, Piso 11, Oficina 1102 | | | | | | | | | | | | | |
| Localización Exacta del árbol | E 94451,08858; N 101254,82612 | c.c. ó NIT | 901.339.011-6 | | | | | | | | | | | | | |
| DESCRIPCIÓN GENERAL DEL ESTADO DEL INDIVIDUO ARBÓREO | | | VISTA GENERAL | | | | | | | | | | | | | |
| ESTADO FÍSICO: En el estado físico de la copa se encuentra: normal, y se encuentra en estado regular físico general. En el estado físico del fuste se encuentra: fuste recto, y se encuentra en estado regular físico general. En el estado físico de la raíz se encuentra: raíces no apreciables y se encuentra en estado físico bueno general. | | |

| | | | | | | | | | | | | |
| ESTADO SANITARIO: En el estado sanitario de la copa presenta: clorosis, marchitamiento, y se encuentra en un estado sanitario regular general. En el estado sanitario del fuste presenta: ninguna afectación, y se encuentra en buen estado sanitario general. El estado sanitario de la raíz se encuentra: sin ninguna afectación apreciable y se encuentra en buen estado sanitario. | | | | | | | | | | | | | | | | |
| CAUSAS DE LA INTERVENCIÓN | | | | | | | | | | | | | | | | |
| Construcción de obrapública y adecuación de espacio público proyectado, asociado al proyecto Primera Línea del Metro de Bogotá. | | |

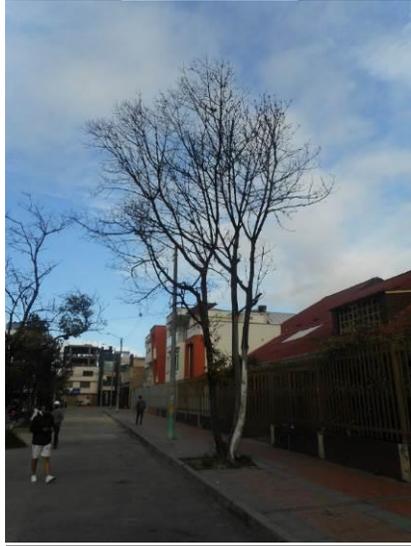
| FICHA TÉCNICA DE REGISTRO | | Radicado No. | | | | | | | | | | | | | | | | |
|---|---|---|--|---|---|---|--|---|---|---|--|---|---|--|---|---|--|---|---|
| | | | Elaboró | Ing. Forestal Hugo Alberto Gelvez | | | | | | | | | | | | | | | |
| | | | Tarjeta profesional N.º | 19556 del Ministerio de agricultura | | | | | | | | | | | | | | | |
| | | | Revisó | | | | | | | | | | | | | | | | |
| | | | Aprobó | | | | | | | | | | | | | | | | |
| Concepto Técnico: | | Fecha aprobación | | | | | | | | | | | | | | | | | |
| | | Página | 103 de 246 | | | | | | | | | | | | | | | | |
| Fecha de visita técnica | 1 de Junio del 2021 | Sitio de Visita | Transversal 68 c #23-46 sur | | | | | | | | | | | | | | | | |
| Especie | Urapán, Fresno | Barrio Visita | Tejar | | | | | | | | | | | | | | | | |
| N. científico | <i>Fraxinus chinensis</i> | UPZ | 41 - Muzu | | | | | | | | | | | | | | | | |
| Árbol N.º | T3-273 | Solicitante | Metro Línea 1 S.A.S. | | | | | | | | | | | | | | | | |
| Cod. SIGAU | 16021503000033 | Dirección Solicitante | World Trade Center AC 100 # 8A – 49, Torre B, Piso 11, Oficina 1102 | | | | | | | | | | | | | | | | |
| Localización Exacta del árbol | E 94485,42518; N 101188,24835 | c.c. ó NIT | 901.339.011-6 | | | | | | | | | | | | | | | | |
| DESCRIPCIÓN GENERAL DEL ESTADO DEL INDIVIDUO ARBÓREO | | | VISTA GENERAL | | | | | | | | | | | | | | | | |
| <p>ESTADO FÍSICO: En el estado físico de la copa se encuentra: ramas secas, rebrotes, desgarre rama, y se encuentra en mal estado físico general. En el estado físico del fuste se encuentra: bifurcaciones basales, fuste recto, descortezado, daño mecánico medio, y se encuentra en mal estado físico general. En el estado físico de la raíz se encuentra: raíces no apreciables y se encuentra en estado físico bueno general.</p> | | |

| | | | | | | | | | | | | | | | |
| <p>ESTADO SANITARIO: En el estado sanitario de la copa presenta: marchitamiento, y se encuentra en un mal estado sanitario general. En el estado sanitario del fuste presenta: ninguna afectación, y se encuentra en buen estado sanitario general. El estado sanitario de la raíz se encuentra: sin ninguna afectación apreciable y se encuentra en buen estado sanitario.</p> | | | | | | | | | | | | | | | | | | | |
| CAUSAS DE LA INTERVENCIÓN | | | | | | | | | | | | | | | | | | | |
| <p style="text-align: center;">Deficiente estado sanitario, Deficiente estado físico. Construcción de obra pública y adecuación de espacio público proyectado, asociado al proyecto Primera Línea del Metro de Bogotá.</p> | | |

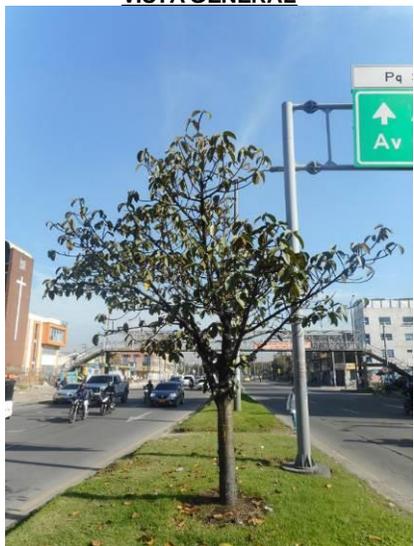
| FICHA TÉCNICA DE REGISTRO | | Radicado No. | | | | | | | | | | | | | |
|--|---|---|---|---|---|---|--|---|---|---|---|---|---|---|---|---|
| | | | Elaboró | Ing. Forestal Hugo Alberto Gelvez | | | | | | | | | | | | |
| | | | Tarjeta profesional N.º | 19556 del Ministerio de agricultura | | | | | | | | | | | | |
| | | | Revisó | | | | | | | | | | | | | |
| | | | Aprobó | | | | | | | | | | | | | |
| Concepto Técnico: | | Fecha aprobación | | | | | | | | | | | | | | |
| | | Página | 104 de 246 | | | | | | | | | | | | | |
| Fecha de visita técnica | 1 de Junio del 2021 | Sitio de Visita | Transversal 68 c #23-46 sur | | | | | | | | | | | | | |
| Especie | Caucho tequendama | Barrio Visita | San Eusebio | | | | | | | | | | | | | |
| N. científico | <i>Ficus tequendamae</i> | UPZ | 40 - Ciudad Montes | | | | | | | | | | | | | |
| Árbol N.º | T3-337 | Solicitante | Metro Línea 1 S.A.S. | | | | | | | | | | | | | |
| Cod. SIGAU | 16021503000038 | Dirección Solicitante | World Trade Center AC 100 # 8A – 49, Torre B, Piso 11, Oficina 1102 | | | | | | | | | | | | | |
| Localización Exacta del árbol | E 94523,81745; N 101207,11890 | c.c. ó NIT | 901.339.011-6 | | | | | | | | | | | | | |
| DESCRIPCIÓN GENERAL DEL ESTADO DEL INDIVIDUO ARBÓREO | | | VISTA GENERAL | | | | | | | | | | | | | |
| ESTADO FÍSICO: En el estado físico de la copa se encuentra: rebrotes, y se encuentra en buen estado físico general. En el estado físico del fuste se encuentra: fuste recto, y se encuentra en buen estado físico general. En el estado físico de la raíz se encuentra: raíces no apreciables y se encuentra en estado físico bueno general. | | |

| | | | | | | | | | | | | |
| ESTADO SANITARIO: En el estado sanitario de la copa presenta: necrosis, y se encuentra en buen estado sanitario general. En el estado sanitario del fuste presenta: ninguna afectación, y se encuentra en buen estado sanitario general. El estado sanitario de la raíz se encuentra: sin ninguna afectación apreciable y se encuentra en buen estado sanitario. | | | | | | | | | | | | | | | | |
| CAUSAS DE LA INTERVENCIÓN | | | | | | | | | | | | | | | | |
| Construcción de obrapública y adecuación de espacio público proyectado, asociado al proyecto Primera Línea del Metro de Bogotá. | | |

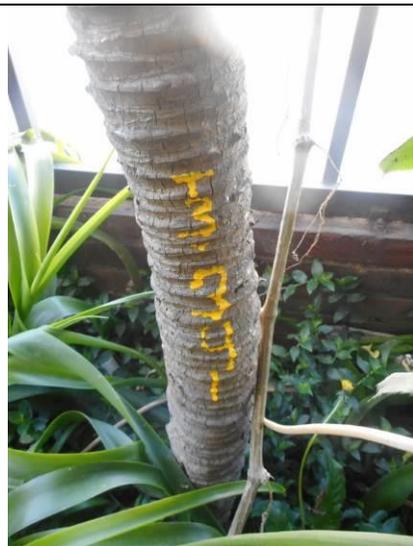
VISTA DETALLE

En el estado físico de la copa se encuentra: rebrotes, y se encuentra en estado regular físico general.

En el estado sanitario de la copa presenta: marchitamiento, y se encuentra en un estado sanitario regular general.

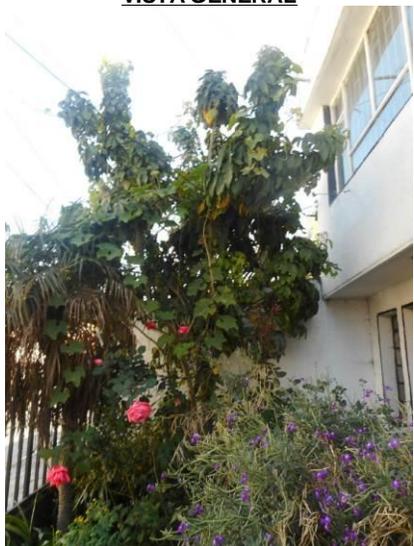
| <p>ESTADO FÍSICO: En el estado físico de la copa se encuentra: excesiva ramificación, copa asimétrica, ramas pendulares, y se encuentra en estado regular físico general. En el estado físico del fuste se encuentra: bifurcación basal, inclinación a 10 grados, y se encuentra en buen estado físico general. En el estado físico de la raíz se encuentra: raíces no apreciables y se encuentra en estado físico bueno general.</p> | | | | | |
| <p>ESTADO SANITARIO: En el estado sanitario de la copa presenta: puntos de succión, y se encuentra en un estado sanitario regular general. En el estado sanitario del fuste presenta: ninguna afectación, y se encuentra en buen estado sanitario general. El estado sanitario de la raíz se encuentra: sin ninguna afectación apreciable y se encuentra en buen estado sanitario.</p> | | | | | |

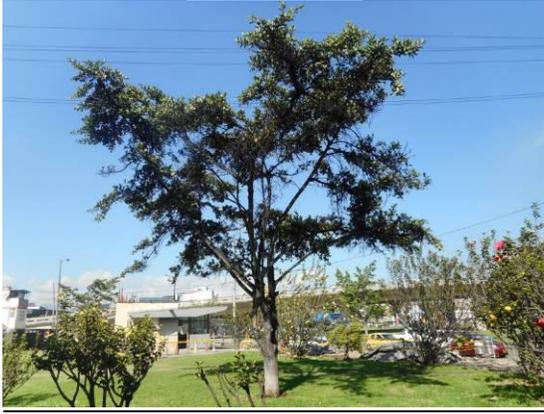
| | | | | | | | | | | | | | | | |
| <p>ESTADO SANITARIO: En el estado sanitario de la copa presenta: presencia de insectos, y se encuentran en un estado sanitario regular general. En el estado sanitario del fuste presenta: tumores, y se encuentra en buen estado sanitario general. El estado sanitario de la raíz se encuentra: sin ninguna afectación apreciable y se encuentra en buen estado sanitario.</p> | | | | | | | | | | | | | | | | | | | |
| CAUSAS DE LA INTERVENCIÓN | | | | | | | | | | | | | | | | | | | |
| Construcción de obra pública y adecuación de espacio público proyectado, asociado al proyecto Primera Línea del Metro de Bogotá. | | |

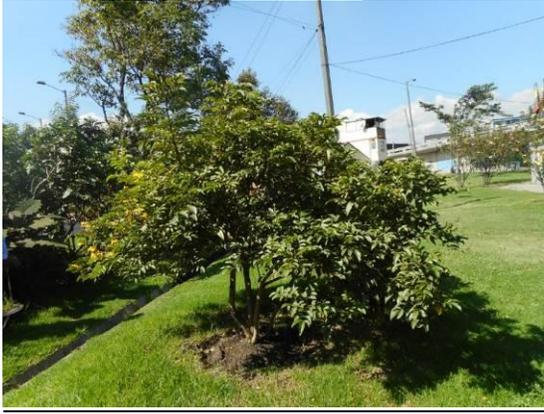
| | | | | | | | | | | | | | |
| ESTADO SANITARIO: En el estado sanitario de la copa presenta: clorosis, puntos de succión, y se encuentra en un estado sanitario regular general. En el estado sanitario del fuste presenta: ninguna afectación, y se encuentra en buen estado sanitario general. El estado sanitario de la raíz se encuentra: sin ninguna afectación apreciable y se encuentra en buen estado sanitario. | | | | | | | | | | | | | | | | |
| CAUSAS DE LA INTERVENCIÓN | | | | | | | | | | | | | | | | |
| Construcción de obra pública y adecuación de espacio público proyectado, asociado al proyecto Primera Línea del Metro de Bogotá. | |

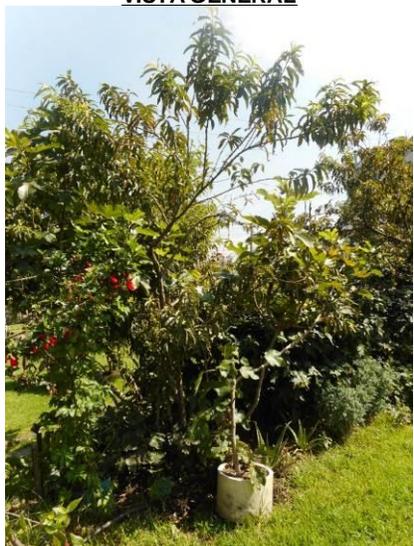
| | | | | | | | | | | | | |
| ESTADO SANITARIO: En el estado sanitario de la copa presenta: necrosis, clorosis, puntos de succión, y se encuentra en un estado sanitario regular general. En el estado sanitario del fuste presenta: ninguna afectación, y se encuentra en buen estado sanitario general. El estado sanitario de la raíz se encuentra: sin ninguna afectación apreciable y se encuentra en buen estado sanitario. | | | | | | | | | | | | | | | | |
| CAUSAS DE LA INTERVENCIÓN | | | | | | | | | | | | | | | | |
| Inadecuado distanciamiento. Construcción de obra pública y adecuación de espacio público proyectado, asociado al proyecto Primera Línea del Metro de Bogotá. | | |

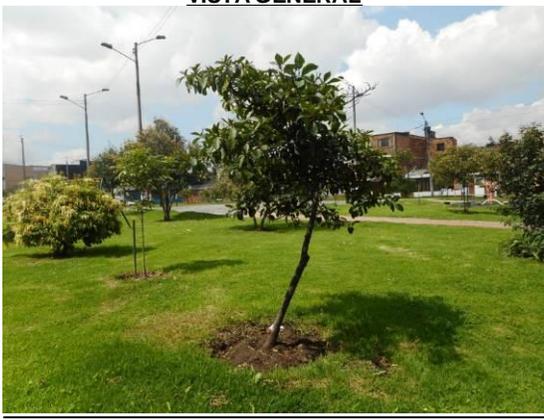
| ESTADO FÍSICO: En el estado físico de la copa se encuentra: podas anteriores técnicas, ramas secas, copa asimétrica, y se encuentra en estado regular físico general. En el estado físico del fuste se encuentra: fuste recto, inclinación a 30 grados, y se encuentra en buen estado físico general. En el estado físico de la raíz se encuentra: raíces no apreciables y se encuentra en estado físico bueno general. | | | | |
| ESTADO SANITARIO: En el estado sanitario de la copa presenta: presencia de insectos, y se encuentra en un estado sanitario regular general. En el estado sanitario del fuste presenta: ninguna afectación, y se encuentra en buen estado sanitario general. El estado sanitario de la raíz se encuentra: sin ninguna afectación apreciable y se encuentra en buen estado sanitario. | | | | |

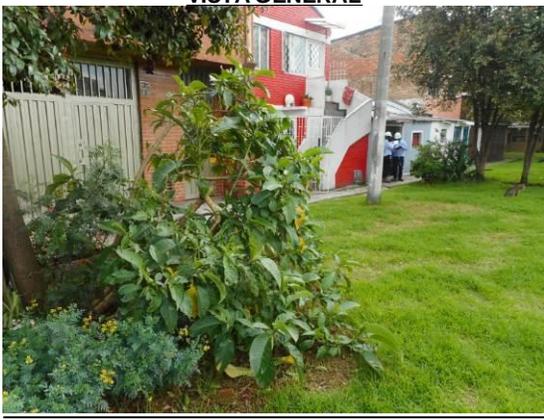
| <p>ESTADO FÍSICO: En el estado físico de la copa se encuentra: excesiva ramificación, podas anteriores técnicas, copa asimétrica, desgarre rama, y se encuentra en buen estado físico general. En el estado físico del fuste se encuentra: bifurcaciones basales, muy inclinado, daño mecánico leve, y se encuentra en estado regular físico general. En el estado físico de la raíz se encuentra: raíces no apreciables y se encuentra en estado físico bueno general.</p> | | | | |
| <p>ESTADO SANITARIO: En el estado sanitario de la copa presenta: clorosis, y se encuentra en buen estado sanitario general. En el estado sanitario del fuste presenta: ninguna afectación, y se encuentra en buen estado sanitario general. El estado sanitario de la raíz se encuentra: sin ninguna afectación apreciable y se encuentra en buen estado sanitario.</p> | | | | |

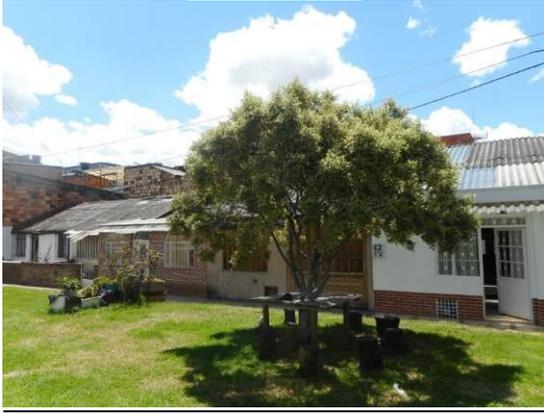
| <p>ESTADO FÍSICO: En el estado físico de la copa se encuentra: podas anteriores antitécnicas, podas anteriores técnicas, ramas secas, y se encuentra en estado regular físico general. En el estado físico del fuste se encuentra: bifurcación, fuste recto, compartimentalizado, presencia de objetos extraños, daño mecánico leve, cavidades, y se encuentra en estado regular físico general. En el estado físico de la raíz se encuentra: raíces no apreciables y se encuentra en estado físico bueno general.</p> | | | | |
| <p>ESTADO SANITARIO: En el estado sanitario de la copa presenta: presencia de insectos, y se encuentra en un estado sanitario regular general. En el estado sanitario del fuste presenta: presencia de insectos, y se encuentra en un estado sanitario regular general. El estado sanitario de la raíz se encuentra: sin ninguna afectación apreciable y se encuentra en buen estado sanitario.</p> | | | | |
