FICHA TÉCNICA DE REGISTRO		Radicado No.																
			Elaboró	Ing. Forestal Hugo Alberto Gelvez															
			Tarjeta profesional N.º	19556 del Ministerio de agricultura															
			Revisó																
			Aprobó																
Concepto Técnico:		Fecha aprobación																	
		Página	201 de 246																
Fecha de visita técnica	15 de Julio del 2021	Sitio de Visita	Av 1ra de mayo - Carrera 68																
Especie	Holly liso	Barrio Visita	San Eusebio																
N. científico	<i>Cotoneaster panosa</i>	UPZ	40 - Ciudad Montes																
Árbol N.º	T3-1021	Solicitante	Metro Línea 1 S.A.S.																
Cod. SIGAU		Dirección Solicitante	World Trade Center AC 100 # 8A – 49, Torre B, Piso 11, Oficina 1102																
Localización Exacta del árbol	E 94423,17335; N 101346,43912	c.c. ó NIT	901.339.011-6																
DESCRIPCIÓN GENERAL DEL ESTADO DEL INDIVIDUO ARBÓREO		VISTA GENERAL																	
<p>ESTADO FÍSICO: En el estado físico de la copa se encuentra: podas anteriores antitécnicas, rebrotes, copa asimétrica, desgarrar rama, y se encuentra en estado regular físico general. En el estado físico del fuste se encuentra: bifurcaciones basal

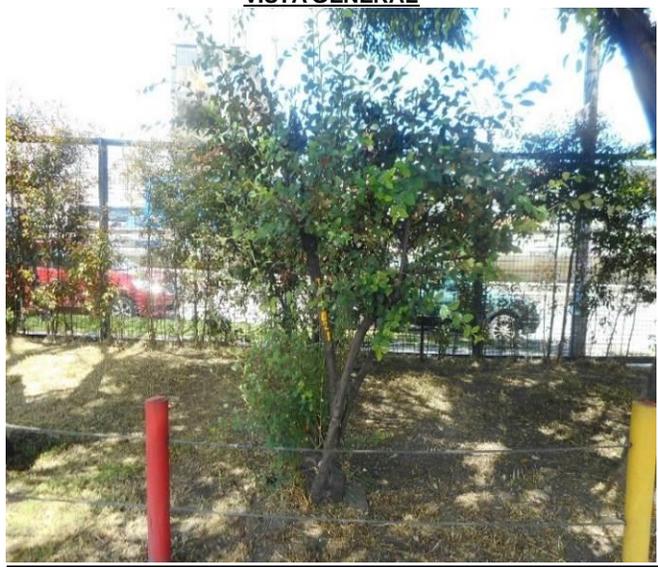
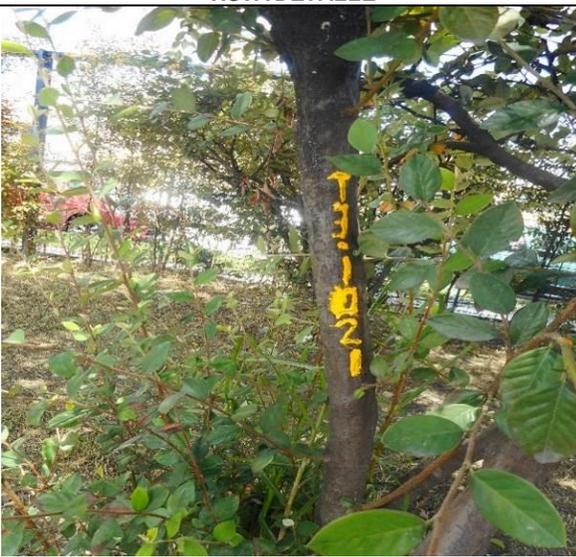
<p>ESTADO SANITARIO: En el estado sanitario de la copa presenta: ninguna afectación, y se encuentra en buen estado sanitario general. En el estado sanitario del fuste presenta: ninguna afectación, y se encuentra en buen estado sanitario general. El estado sanitario de la raíz se encuentra: sin ninguna afectación apreciable y se encuentra en buen estado sanitario.</p>																			
CAUSAS DE LA INTERVENCIÓN																			
Construcción de obra pública y adecuación de espacio público proyectado, asociado al proyecto Primera Línea del Metro de Bogotá.

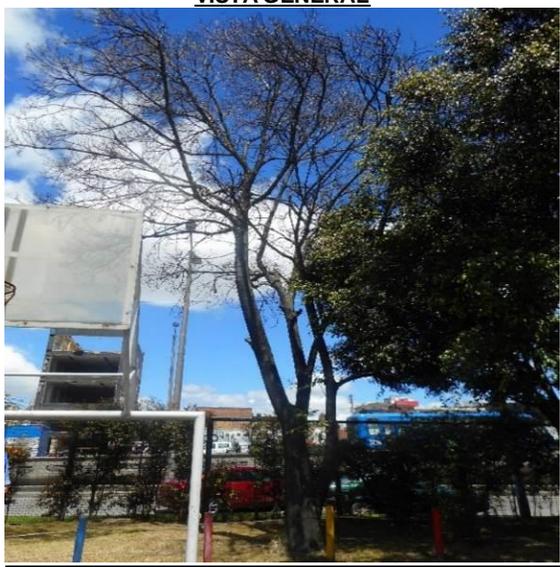
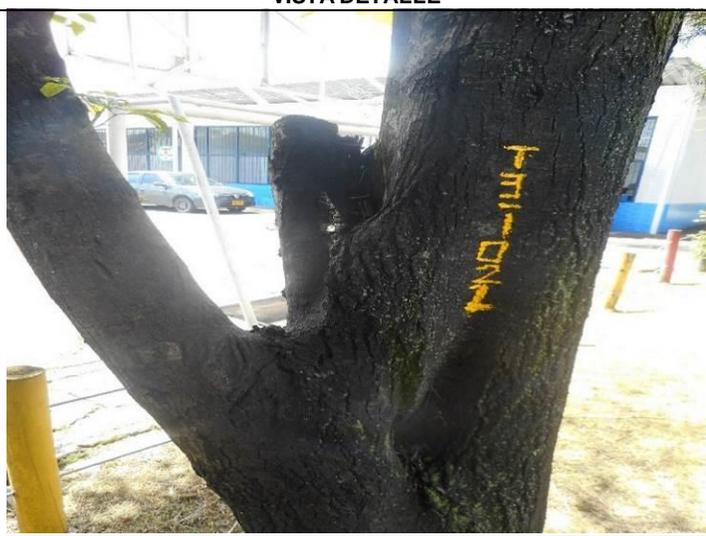
<p>ESTADO SANITARIO: En el estado sanitario de la copa presenta: marchitamiento, y se encuentra en un mal estado sanitario general. En el estado sanitario del fuste presenta: ninguna afectación, y se encuentra en buen estado sanitario general. El estado sanitario de la raíz se encuentra: sin ninguna afectación apreciable y se encuentra en un mal estado sanitario.</p>																			
CAUSAS DE LA INTERVENCIÓN																			
Construcción de obrapública y adecuación de espacio público proyectado, asociado al proyecto Primera Línea del Metro de Bogotá.

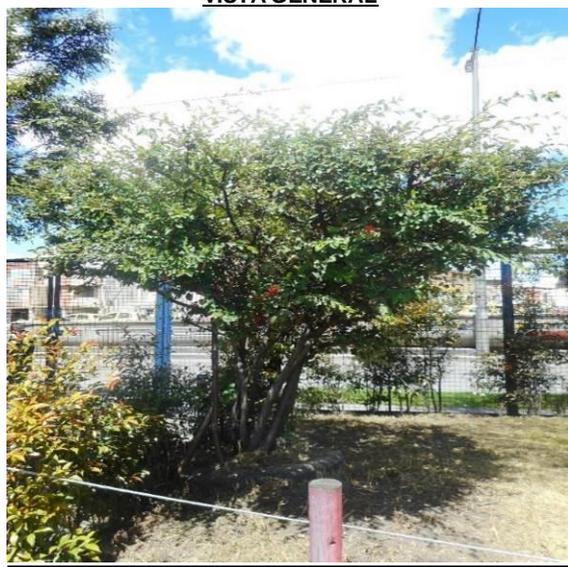
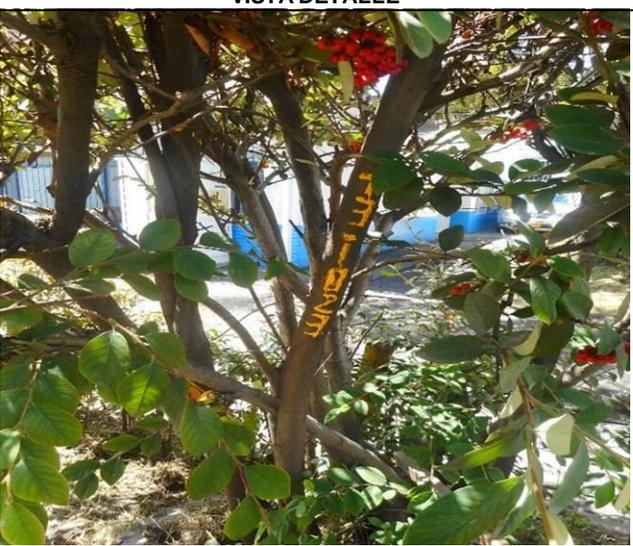
<p>ESTADO SANITARIO: En el estado sanitario de la copa presenta: ninguna afectación, y se encuentra en buen estado sanitario general. En el estado sanitario del fuste presenta: ninguna afectación, y se encuentra en buen estado sanitario general. El estado sanitario de la raíz se encuentra: sin ninguna afectación apreciable y se encuentra en buen estado sanitario.</p>

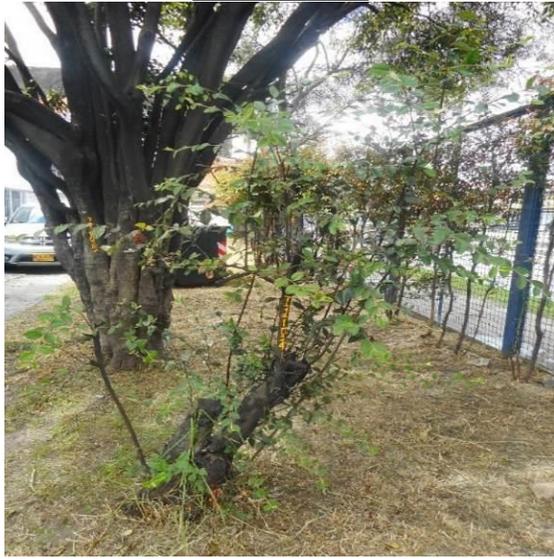
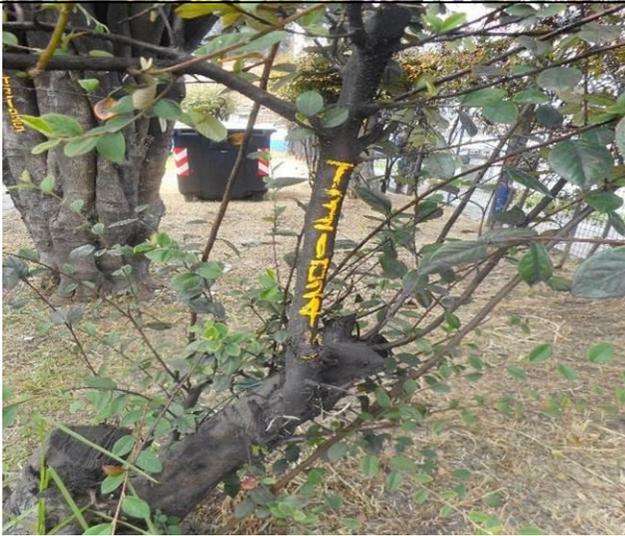
<p>ESTADO SANITARIO: En el estado sanitario de la copa presenta: necrosis, marchitamiento, y se encuentra en un estado sanitario regular general. En el estado sanitario del fuste presenta: ninguna afectación, y se encuentra en buen estado sanitario general. El estado sanitario de la raíz se encuentra: sin ninguna afectación apreciable y se encuentra en buen estado sanitario.</p>

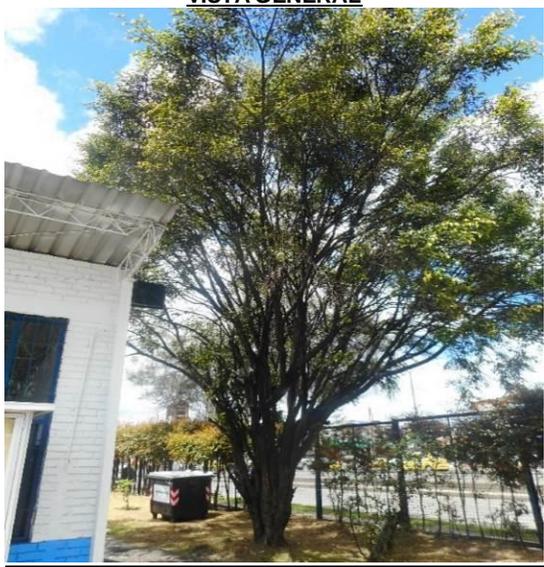
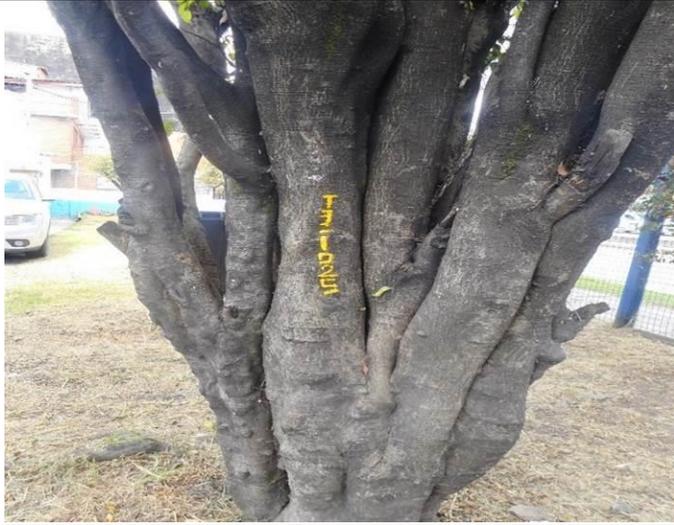
<p>ESTADO SANITARIO: En el estado sanitario de la copa presenta: ninguna afectación, y se encuentra en buen estado sanitario general. En el estado sanitario del fuste presenta: ninguna afectación, y se encuentra en buen estado sanitario general. El estado sanitario de la raíz se encuentra: sin ninguna afectación apreciable y se encuentra en buen estado sanitario.</p>																			
CAUSAS DE LA INTERVENCIÓN																			
<p style="text-align: center;">Interferencia con redes eléctricas, Daño infraestructura. Construcción de obra pública y adecuación de espacio público proyectado, asociado al proyecto Primera Línea del Metro de Bogotá.</p>

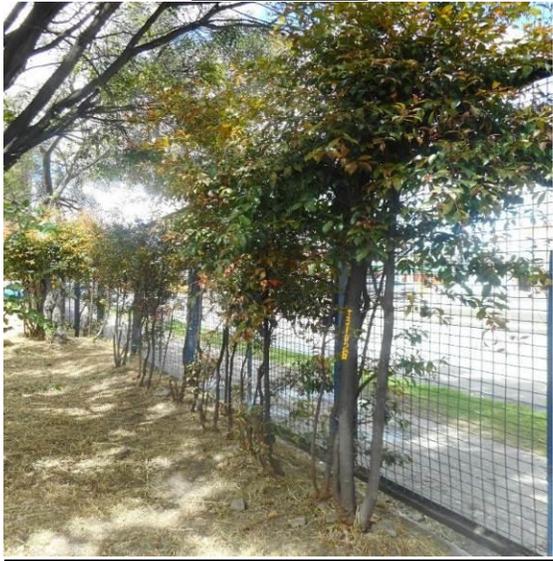
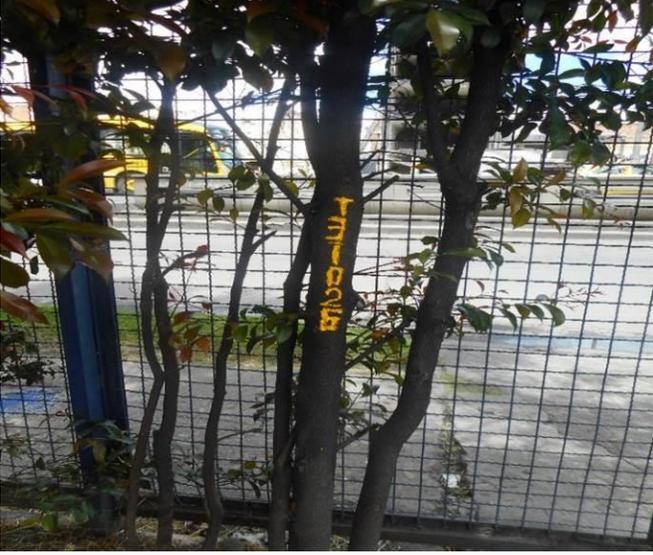
ESTADO SANITARIO: En el estado sanitario de la copa presenta: ninguna afectación, y se encuentra en buen estado sanitario general. En el estado sanitario del fuste presenta: ninguna afectación, y se encuentra en buen estado sanitario general. El estado sanitario de la raíz se encuentra: sin ninguna afectación apreciable y se encuentra en buen estado sanitario.																
CAUSAS DE LA INTERVENCIÓN																
Construcción de obra pública y adecuación de espacio público proyectado, asociado al proyecto Primera Línea del Metro de Bogotá.

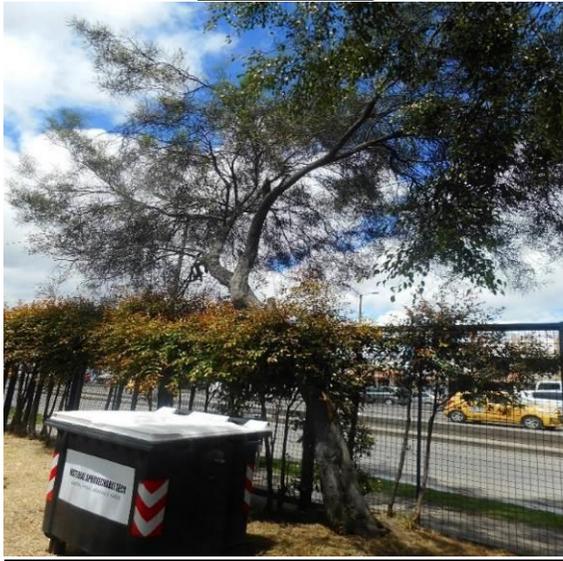
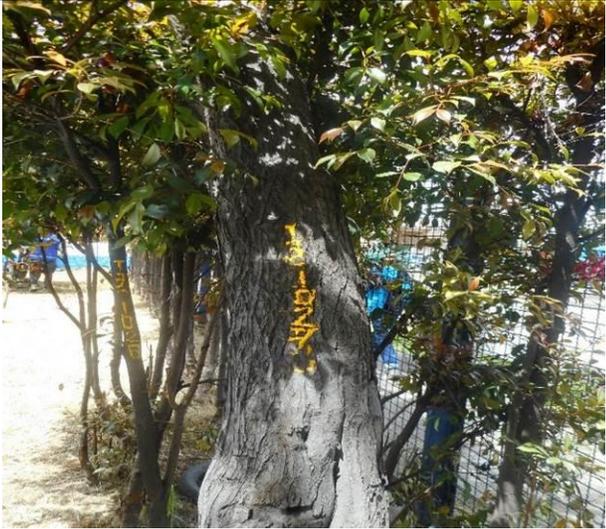
ESTADO SANITARIO: En el estado sanitario de la copa presenta: marchitamiento, y se encuentra en un mal estado sanitario general. En el estado sanitario del fuste presenta: ninguna afectación, y se encuentra en buen estado sanitario general. El estado sanitario de la raíz se encuentra: sin ninguna afectación apreciable y se encuentra en buen estado sanitario.				
CAUSAS DE LA INTERVENCIÓN Peligro de volcamiento. Construcción de obra pública y adecuación de espacio público proyectado, asociado al proyecto Primera Línea del Metro de Bogotá.				
VISTA DETALLE			INTERVENCIÓN SILVICULTURAL

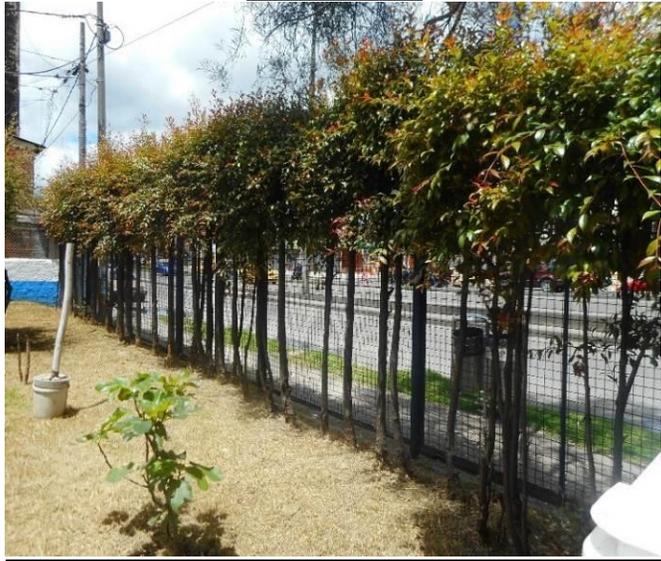
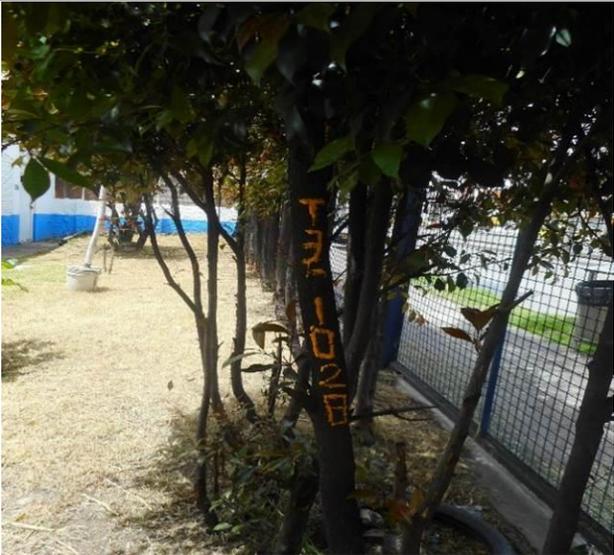
ESTADO SANITARIO: En el estado sanitario de la copa presenta: ninguna afectación, y se encuentra en buen estado sanitario general. En el estado sanitario del fuste presenta: ninguna afectación, y se encuentra en buen estado sanitario general. El estado sanitario de la raíz se encuentra: sin ninguna afectación apreciable y se encuentra en buen estado sanitario.

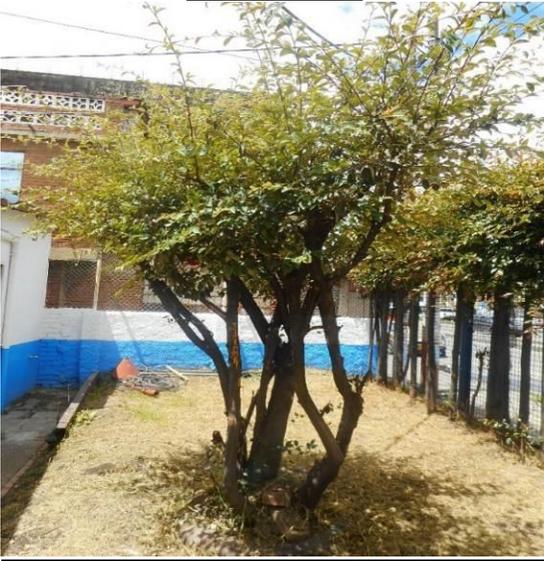
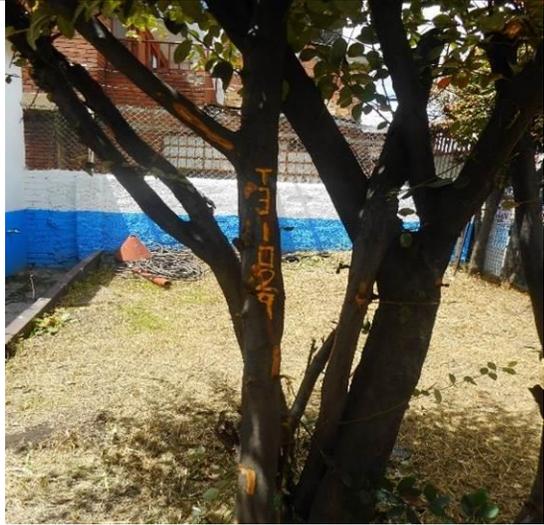
<p>ESTADO SANITARIO: En el estado sanitario de la copa presenta: ninguna afectación, y se encuentra en buen estado sanitario general. En el estado sanitario del fuste presenta: ninguna afectación, y se encuentra en buen estado sanitario general. El estado sanitario de la raíz se encuentra: sin ninguna afectación apreciable y se encuentra en buen estado sanitario.</p>

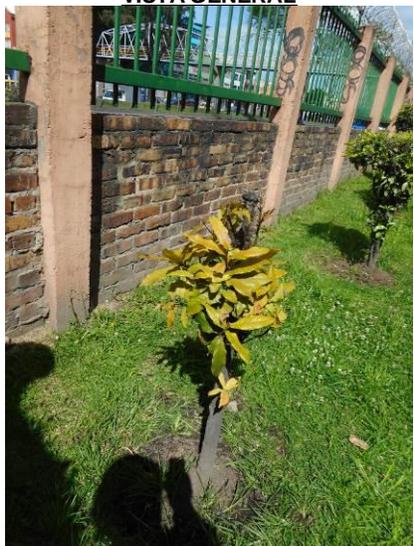
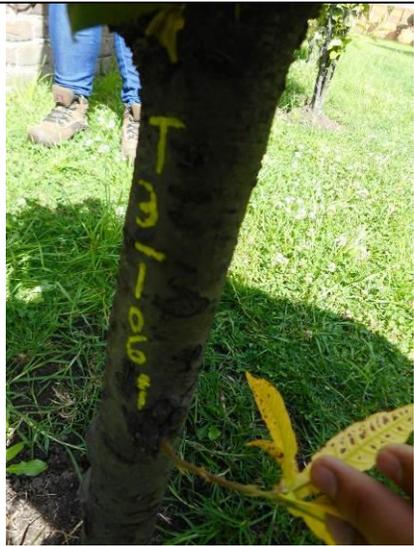
ESTADO SANITARIO: En el estado sanitario de la copa presenta: necrosis, clorosis, puntos de succión, y se encuentra en un estado sanitario regular general. En el estado sanitario del fuste presenta: ninguna afectación, y se encuentra en buen estado sanitario general. El estado sanitario de la raíz se encuentra: sin ninguna afectación apreciable y se encuentra en buen estado sanitario.																
CAUSAS DE LA INTERVENCIÓN																
Construcción de obrapública y adecuación de espacio público proyectado, asociado al proyecto Primera Línea del Metro de Bogotá.

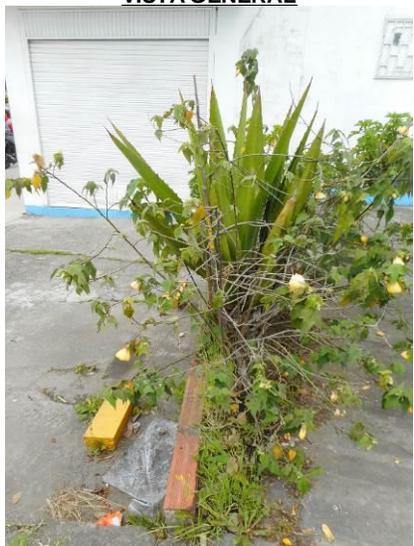
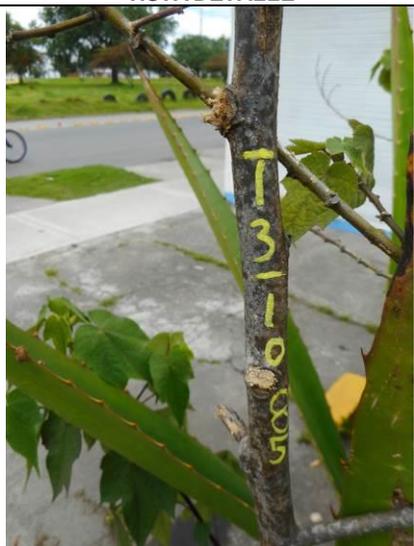
<p>ESTADO SANITARIO: En el estado sanitario de la copa presenta: necrosis, y se encuentra en un estado sanitario regular general. En el estado sanitario del fuste presenta: ninguna afectación, y se encuentra en buen estado sanitario general. El estado sanitario de la raíz se encuentra: sin ninguna afectación apreciable y se encuentra en buen estado sanitario.</p>																			
CAUSAS DE LA INTERVENCIÓN																			
Construcción de obrapública y adecuación de espacio público proyectado, asociado al proyecto Primera Línea del Metro de Bogotá.

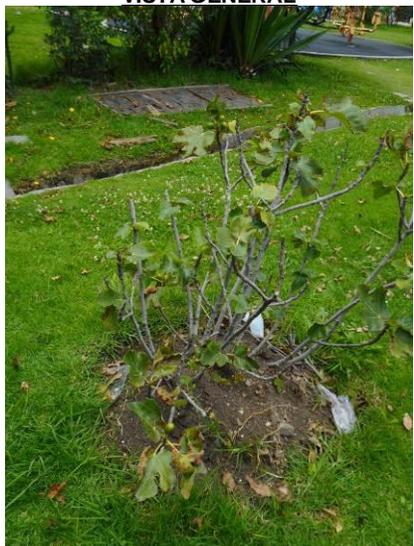
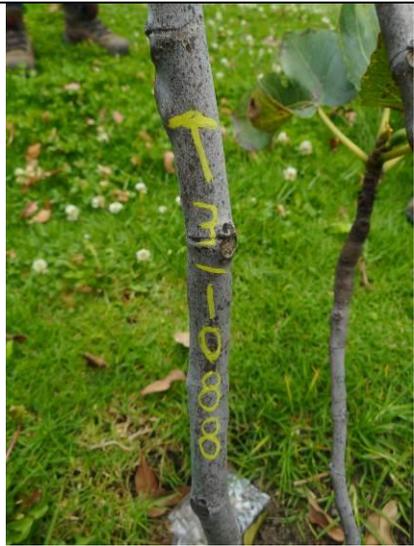
<p>ESTADO SANITARIO: En el estado sanitario de la copa presenta: necrosis, puntos de succión, y se encuentra en un estado sanitario regular general. En el estado sanitario del fuste presenta: ninguna afectación, y se encuentra en buen estado sanitario general. El estado sanitario de la raíz se encuentra: sin ninguna afectación apreciable y se encuentra en buen estado sanitario.</p>																
CAUSAS DE LA INTERVENCIÓN																
<p>Construcción de obrapública y adecuación de espacio público proyectado, asociado al proyecto Primera Línea del Metro de Bogotá.</p>			CONCEPTO TÉCNICO													
VISTA DETALLE

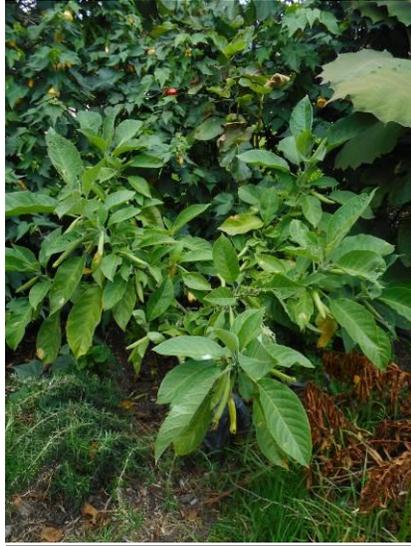
ESTADO SANITARIO: En el estado sanitario de la copa presenta: herviboría, clorosis, puntos de succión, y se encuentra en un estado sanitario regular general. En el estado sanitario del fuste presenta: ninguna afectación, y se encuentra en buen estado sanitario general. El estado sanitario de la raíz se encuentra: sin ninguna afectación apreciable y se encuentra en buen estado sanitario.																
CAUSAS DE LA INTERVENCIÓN																
Inadecuado distanciamiento. Construcción de obra pública y adecuación de espacio público proyectado, asociado al proyecto Primera Línea del Metro de Bogotá.

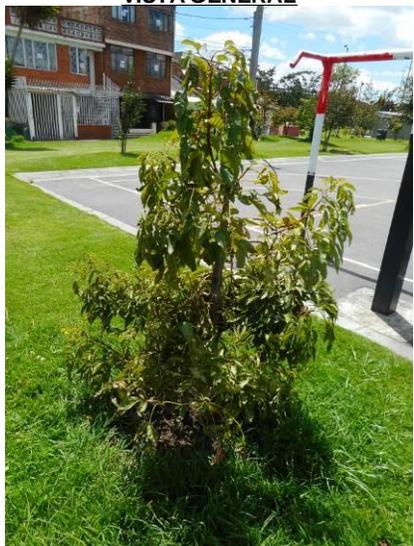
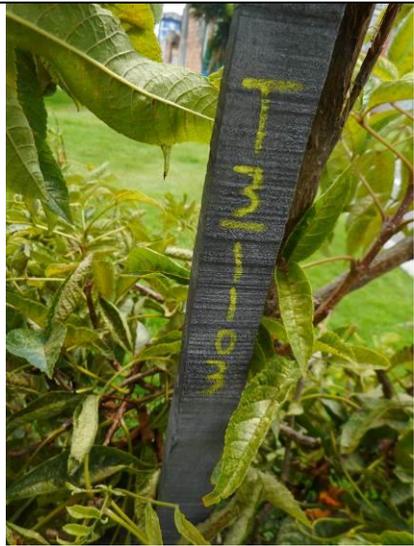
ESTADO SANITARIO: En el estado sanitario de la copa presenta: necrosis, clorosis, puntos de succión, y se encuentra en un estado sanitario regular general. En el estado sanitario del fuste presenta: ninguna afectación, y se encuentra en buen estado sanitario general. El estado sanitario de la raíz se encuentra: sin ninguna afectación apreciable y se encuentra en buen estado sanitario.																
CAUSAS DE LA INTERVENCIÓN																
Construcción de obrapública y adecuación de espacio público proyectado, asociado al proyecto Primera Línea del Metro de Bogotá.

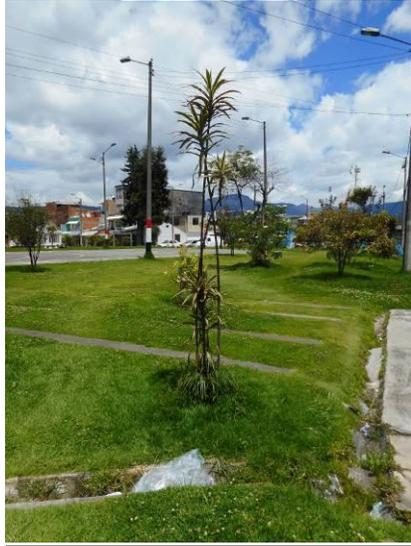
<p>ESTADO SANITARIO: En el estado sanitario de la copa presenta: clorosis, marchitamiento, y se encuentra en un estado sanitario regular general. En el estado sanitario del fuste presenta: ninguna afectación, y se encuentra en buen estado sanitario general. El estado sanitario de la raíz se encuentra: sin ninguna afectación apreciable y se encuentra en buen estado sanitario.</p>

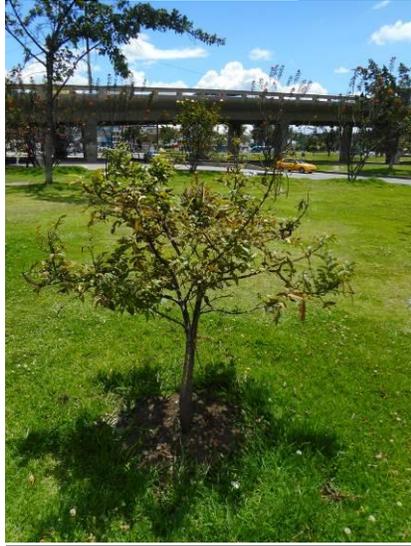
ESTADO SANITARIO: En el estado sanitario de la copa presenta: necrosis, marchitamiento, y se encuentra en un estado sanitario regular general. En el estado sanitario del fuste presenta: ninguna afectación, y se encuentra en buen estado sanitario general. El estado sanitario de la raíz se encuentra: sin ninguna afectación apreciable y se encuentra en buen estado sanitario.																
CAUSAS DE LA INTERVENCIÓN																
Construcción de obra pública y adecuación de espacio público proyectado, asociado al proyecto Primera Línea del Metro de Bogotá.
