FICHA TECNICA DE REGISTRO	Radicado No.	
		Elaboró	Jonathan A Luna Hernández
		Tarjeta profesional N.º	T.P. 70266-251974
		Revisó	
		Aprobó	
		Fecha aprobación	
		Página	
Fecha de visita técnica	Febrero 05 de 2021	Sitio de Visita	Bosa
Especie	Eucalipto Común	Barrio Visita	Provenir

N. científico	<i>Eucalyptus globulus Labill.</i>	UPZ	86
Árbol N.º	1J	Solicitante	METRO LÍNEA 1 S.A.S.
Cod.SIGAU	N/A	Dirección Solicitante	CL100 8ª- 49 TO.B OF.1102
Localización Exacta del árbol	E 986923.836 N 1005726.953	c.c. ó N.I.T	901339011-6
DESCRIPCIÓN GENERAL DEL ESTADO DEL INDIVIDUO ARBOREO		VISTA GENERAL	
ESTADO FISICO: Árbol con copa estratificada y en forma de cúmulos, densidad de copa abierta, fuste torcido, raíces no apreciables y podas antitécnicas.

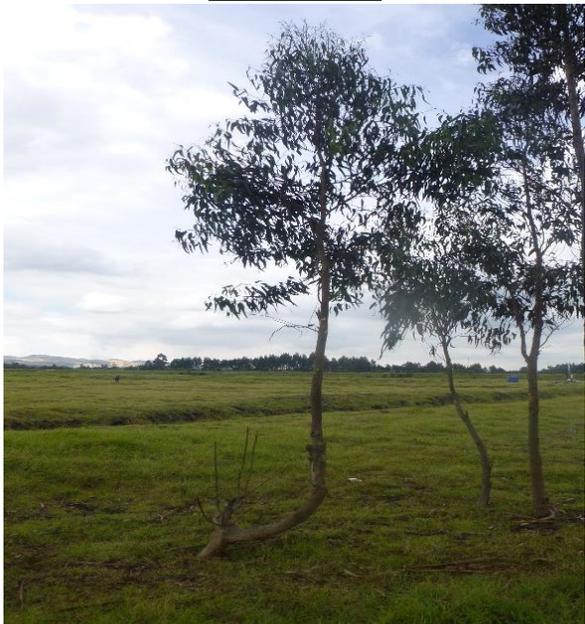
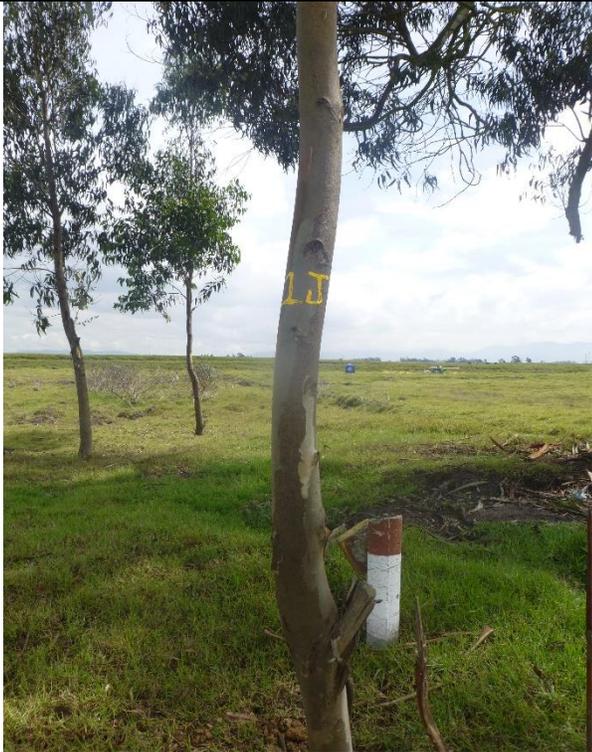
ESTADO SANITARIO: El Árbol se encuentra con un estado sanitario general - Bueno			
CAUSAS DE LA INTERVENCIÓN Interferencia por la construcción de las obras civiles del Patio taller para la Primera línea del metro Bogotá.			
VISTA DETALLE		INTERVENCIÓN SILVICULTURAL A CONSIDERAR

DIMENSIONES	
		P.A.P. (m) 0.079	
		Altura Total (m) 4.5	
		Altura Com. (m) 0.0	
		Volumen Comercial (m3) 0.0	
		CONCEPTO TÉCNICO	
		Se considera técnicamente viable la tala del individuo Arbóreo, debido a que interfiere con el desarrollo del proyecto, a pesar de sus buenas condiciones físicas y sanitarias; de igual manera no presenta ni un valor estético ni esencial para el diseño paisajístico de la obra. Además, es una especie no apta para el arbolado urbano debido a su gran porte y desgarre de sus ramas.

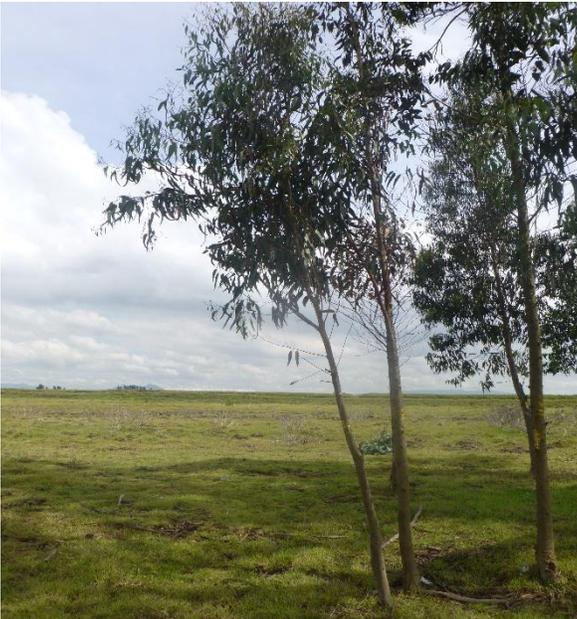
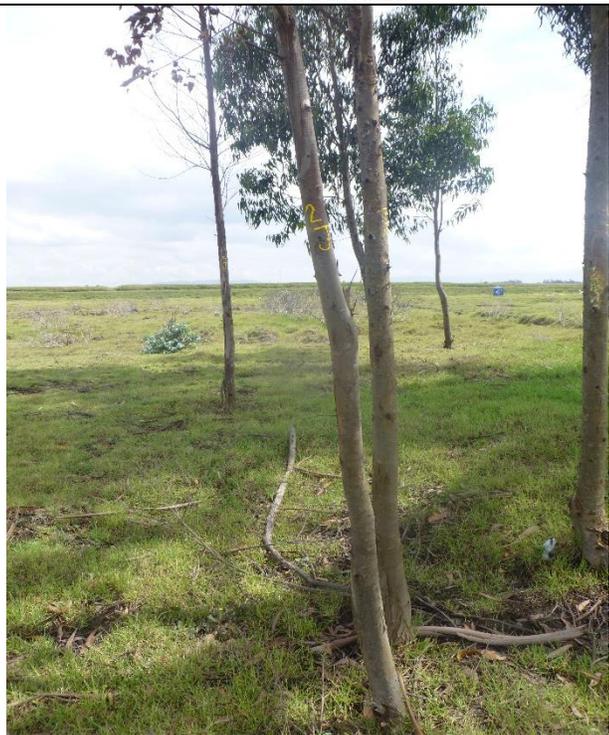
N. científico	<i>Eucalyptus globulus Labill.</i>	UPZ	86
Árbol N.º	2 J	Solicitante	METRO LÍNEA 1 S.A.S.
Cod.SIGAU	N/A	Dirección Solicitante	CL100 8ª- 49 TO.B OF.1102
Localización Exacta del árbol	E 986922.615 N 1005728.059	c.c. ó N.I.T	901339011-6
DESCRIPCIÓN GENERAL DEL ESTADO DEL INDIVIDUO ARBOREO		VISTA GENERAL	
ESTADO FISICO: Árbol con copa estratificada y en forma de cúmulos, densidad de copa abierta, fuste inclinado, raíces no apreciables.

ESTADO SANITARIO: El Árbol se encuentra con un estado sanitario general - Bueno			
CAUSAS DE LA INTERVENCIÓN Interferencia por la construcción de las obras civiles del Patio taller para la Primera línea del metro Bogotá.			
VISTA DETALLE		INTERVENCIÓN SILVICULTURAL A CONSIDERAR

DIMENSIONES	
		P.A.P. (m)	0.067
		Altura Total (m)	4.7
		Altura Com. (m)	0
		Volumen Comercial (m3)	0
		CONCEPTO TÉCNICO	
		Se considera técnicamente viable la tala del individuo Arbóreo, debido a que interfiere con el desarrollo del proyecto, a pesar de sus buenas condiciones físicas y sanitarias; de igual manera no presenta ni un valor estético ni esencial para el diseño paisajístico de la obra. Además, es una especie no apta para el arbolado urbano debido a su gran porte y desgarre de sus ramas.

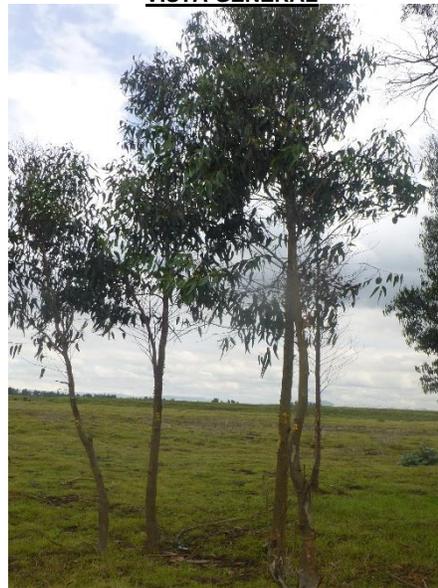
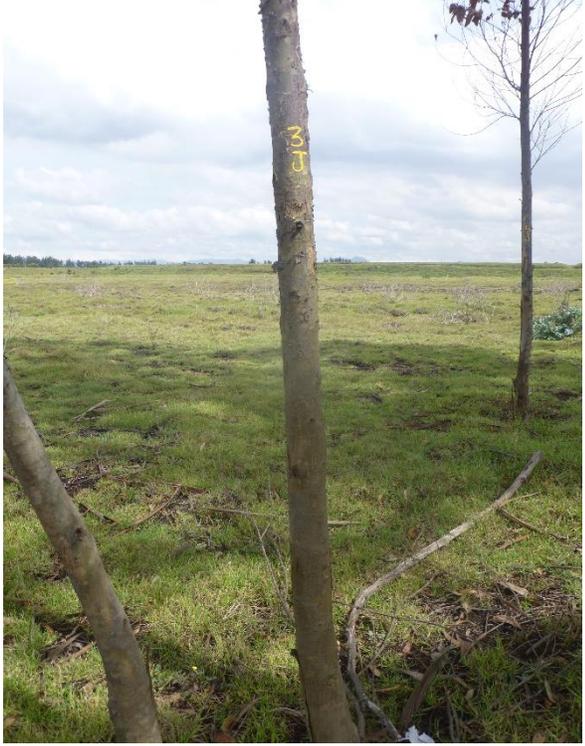
FICHA TECNICA DE REGISTRO		Radicado No.																
			Elaboró	Jonathan A Luna Hernández															
			Tarjeta profesional N.º	T.P. 70266-251974															
			Revisó																
			Aprobó																
Concepto Técnico:		Fecha aprobación																	
		Página																	
Fecha de visita técnica	Febrero 05 de 2021	Sitio de Visita	Bosa																
Especie	Eucalipto Común	Barrio Visita	Provenir																
N. científico	<i>Eucalyptus globulus Labill.</i>	UPZ	86																
Árbol N.º	3 J	Solicitante	METRO LÍNEA 1 S.A.S.																
Cod.SIGAU	N/A	Dirección Solicitante	CL100 8ª- 49 TO.B OF.1102																
Localización Exacta del árbol	E 986922.948 E 1005728.280	c.c. ó N.I.T	901339011-6																
DESCRIPCIÓN GENERAL DEL ESTADO DEL INDIVIDUO ARBOREO			VISTA GENERAL																
ESTADO FÍSICO: Árbol con copa estratificada y en forma de cúmulos, densidad de copa abierta, fuste recto, raíces no apreciables.

ESTADO SANITARIO: El Árbol se encuentra con un estado sanitario general - Bueno																			
CAUSAS DE LA INTERVENCIÓN																			
Interferencia por la construcción de las obras civiles del Patio taller para la Primera línea del metro Bogotá.																			
VISTA DETALLE

CONCEPTO TÉCNICO																
			Se considera técnicamente viable la tala del individuo Arbóreo, debido a que interfiere con el desarrollo del proyecto, a pesar de sus buenas condiciones físicas y sanitarias; de igual manera no presenta ni un valor estético ni esencial para el diseño paisajístico de la obra. Además, es una especie no apta para el arbolado urbano debido a su gran porte y desgarre de sus ramas.

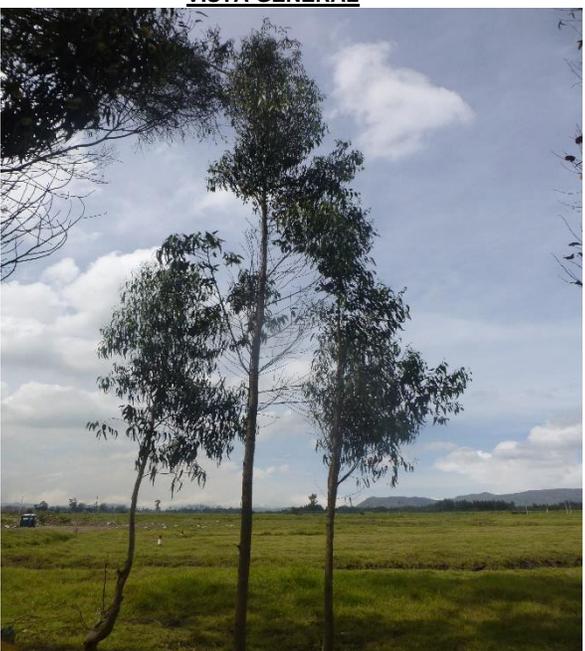
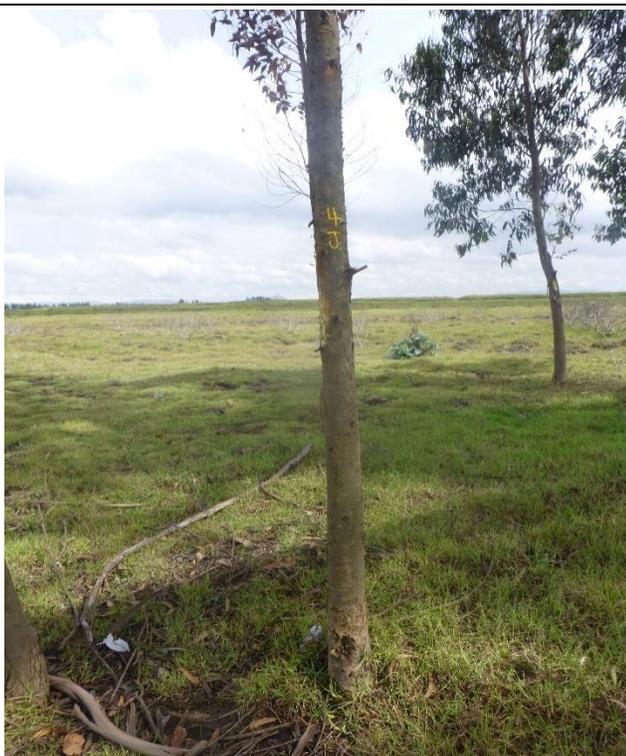
FICHA TECNICA DE REGISTRO	Radicado No.													
		Elaboró	Jonathan A Luna Hernández												
		Tarjeta profesional N.º	T.P. 70266-251974												
		Revisó													
		Aprobó													
Concepto Técnico:		Fecha aprobación													
		Página													
Fecha de visita técnica	Febrero 05 de 2021	Sitio de Visita	Bosa												
Especie	Eucalipto Común	Barrio Visita	Provenir												
N. científico	<i>Eucalyptus globulus Labill.</i>	UPZ	86												
Árbol N.º	4 J	Solicitante	METRO LÍNEA 1 S.A.S.												
Cod.SIGAU	N/A	Dirección Solicitante	CL100 8ª- 49 TO.B OF.1102												
Localización Exacta del árbol	E 986923.281 N 1005727.948	c.c. ó N.I.T	901339011-6												
DESCRIPCIÓN GENERAL DEL ESTADO DEL INDIVIDUO ARBOREO		VISTA GENERAL													
ESTADO FÍSICO: Árbol con copa estratificada y en forma de cúmulos, densidad de copa abierta, ramas secas, fuste recto, raíces no apreciables.

ESTADO SANITARIO: El Árbol se encuentra con un estado sanitario general - Bueno															
CAUSAS DE LA INTERVENCIÓN Interferencia por la construcción de las obras civiles del Patio taller para la Primera línea del metro Bogotá.															
VISTA DETALLE

CONCEPTO TÉCNICO													
		Se considera técnicamente viable la tala del individuo Arbóreo, debido a que interfiere con el desarrollo del proyecto, a pesar de sus buenas condiciones físicas y sanitarias; de igual manera no presenta ni un valor estético ni esencial para el diseño paisajístico de la obra. Además, es una especie no apta para el arbolado urbano debido a su gran porte y desgarre de sus ramas.

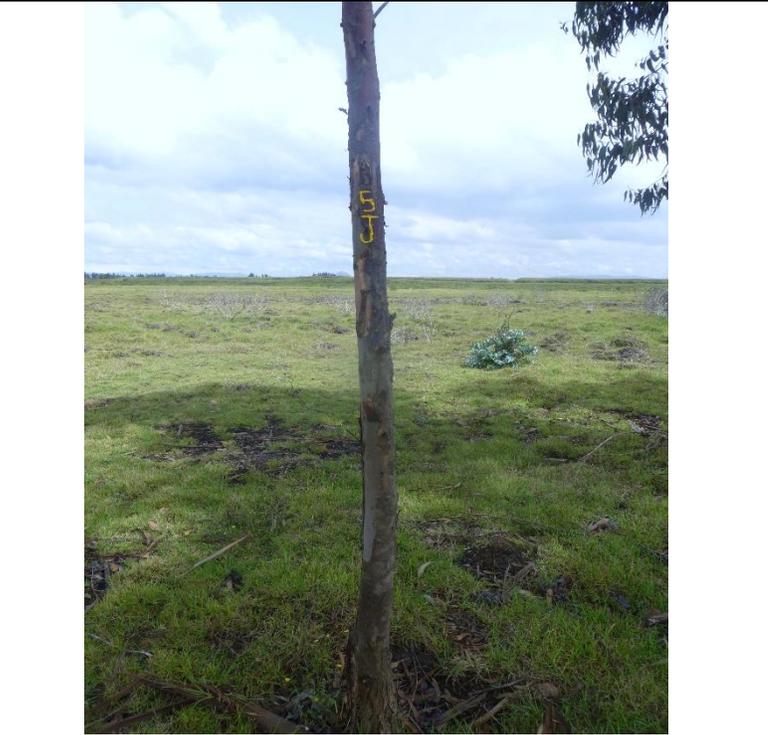
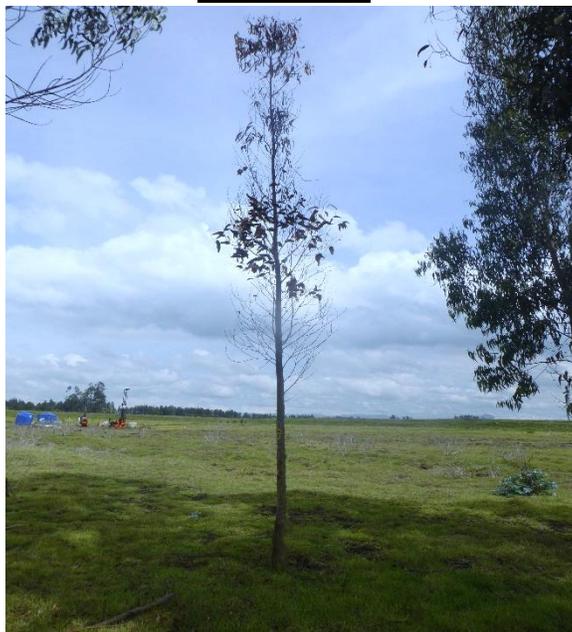
ESTADO FISICO:
 Árbol con copa estratificada y en forma de cúmulos, densidad de copa media, ramas secas, fuste recto, raíces no apreciables.

ESTADO SANITARIO:
 El Árbol se encuentra con un estado sanitario general - **Bueno**

CAUSAS DE LA INTERVENCIÓN
 Interferencia por la construcción de las obras civiles del Patio taller para la Primera línea del metro Bogotá.

Se considera técnicamente viable la tala del individuo Arbóreo, debido a que interfiere con el desarrollo del proyecto, a pesar de sus buenas condiciones físicas y sanitarias; de igual manera no presenta ni un valor estético ni esencial para el diseño paisajístico de la obra. Además, es una especie no apta para el arbolado urbano debido a su gran porte y desgarre de sus ramas.

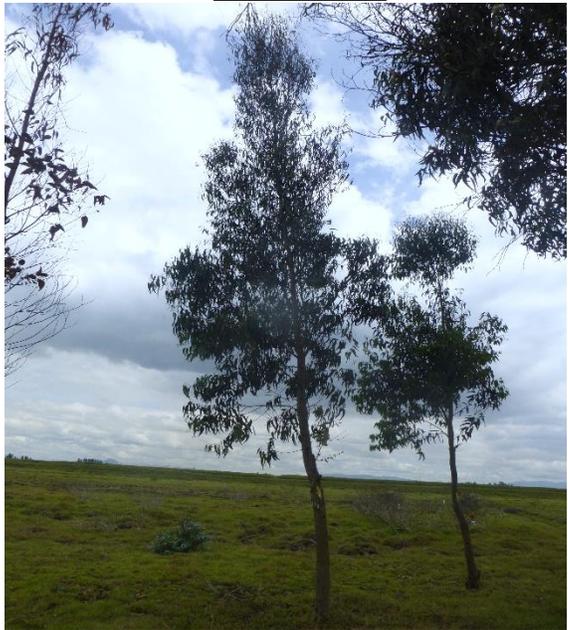
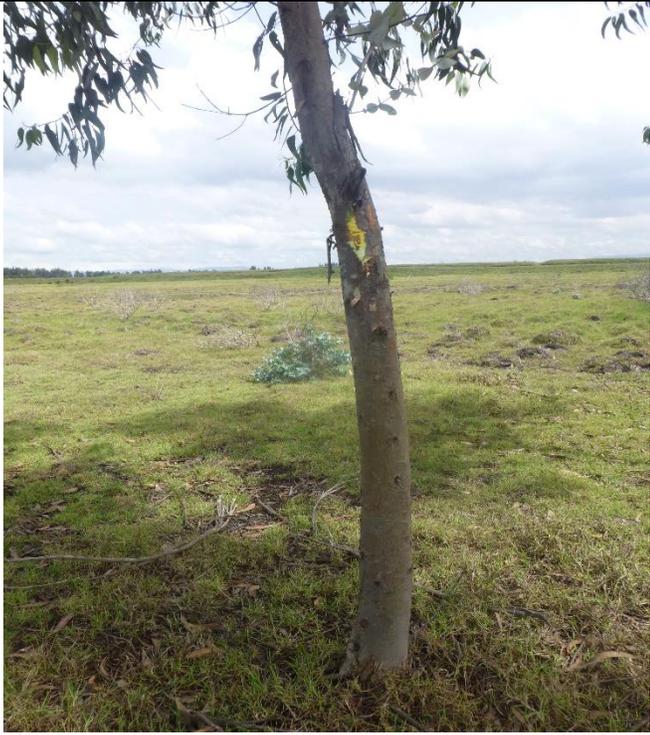
FICHA TECNICA DE REGISTRO		Radicado No.																
			Elaboró	Jonathan A Luna Hernández															
			Tarjeta profesional N.º	T.P. 70266-251974															
			Revisó																
			Aprobó																
Concepto Técnico:		Fecha aprobación																	
		Página																	
Fecha de visita técnica	Febrero 05 de 2021	Sitio de Visita	Bosa																
Especie	Eucalipto Común	Barrio Visita	Provenir																
N. científico	<i>Eucalyptus globulus Labill.</i>	UPZ	86																
Árbol N.º	6 J	Solicitante	METRO LÍNEA 1 S.A.S.																
Cod.SIGAU	N/A	Dirección Solicitante	CL100 8ª- 49 TO. B OF.1102																
Localización Exacta del árbol	E 986930.383 N 1005732.039	c.c. ó N.I.T	901339011-6																
DESCRIPCIÓN GENERAL DEL ESTADO DEL INDIVIDUO ARBOREO			VISTA GENERAL																
ESTADO FISICO: Árbol con copa estratificada y en forma de cúmulos, densidad de copa abierta, fuste torcido e inclinado, raíces no apreciables.

ESTADO SANITARIO: El Árbol se encuentra con un estado sanitario general - Bueno																			
CAUSAS DE LA INTERVENCIÓN																			
Interferencia por la construcción de las obras civiles del Patio taller para la Primera línea del metro Bogotá.																			
VISTA DETALLE

CONCEPTO TÉCNICO																
			Se considera técnicamente viable la tala del individuo Arbóreo, debido a que interfiere con el desarrollo del proyecto, a pesar de sus buenas condiciones físicas y sanitarias; de igual manera no presenta ni un valor estético ni esencial para el diseño paisajístico de la obra. Además, es una especie no apta para el arbolado urbano debido a su gran porte y desgarre de sus ramas.

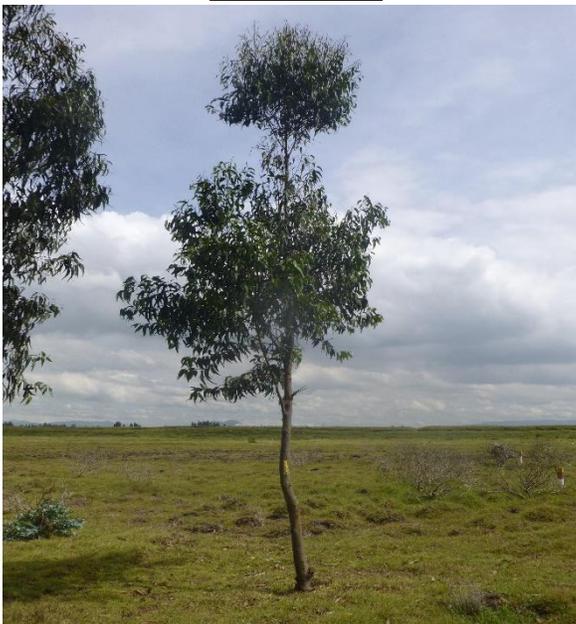
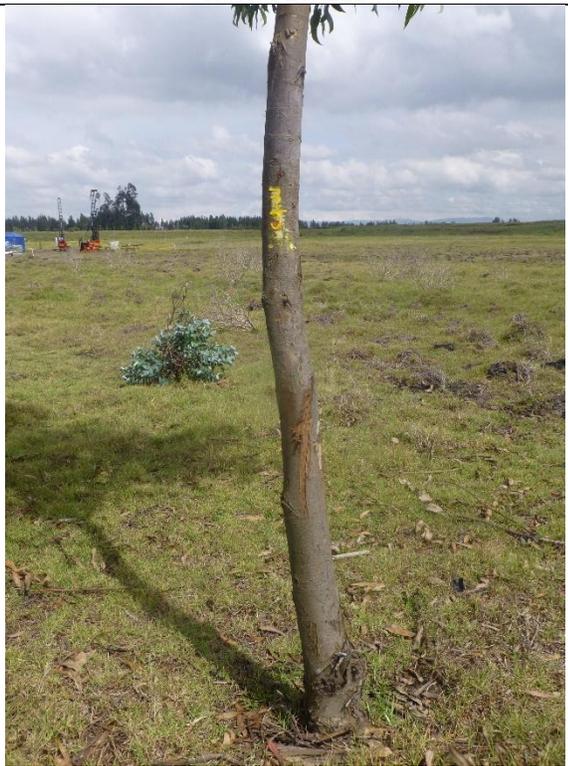
N. científico	<i>Eucalyptus globulus Labill.</i>	UPZ	86
Árbol N.º	7 J	Solicitante	METRO LÍNEA 1 S.A.S.
Cod.SIGAU	N/A	Dirección Solicitante	CL100 8ª- 49 TO.B OF.1102
Localización Exacta del árbol	E 986932.935 N 1005731.154	c.c. ó N.I.T	901339011-6
DESCRIPCIÓN GENERAL DEL ESTADO DEL INDIVIDUO ARBOREO		VISTA GENERAL	
ESTADO FÍSICO: Árbol con copa estratificada y en forma de cúmulos, densidad de copa abierta, fuste torcido, raíces no apreciables.

ESTADO SANITARIO: El Árbol se encuentra con un estado sanitario general – Bueno.			
CAUSAS DE LA INTERVENCIÓN Interferencia por la construcción de las obras civiles del Patio taller para la Primera línea del metro Bogotá.			
VISTA DETALLE		INTERVENCIÓN SILVICULTURAL A CONSIDERAR

DIMENSIONES	
		P.A.P. (m)	0.127
		Altura Total (m)	6.8
		Altura Com. (m)	0
		Volumen Comercial (m3)	0
		CONCEPTO TÉCNICO	
		Se considera técnicamente viable la tala del individuo Arbóreo, debido a que interfiere con el desarrollo del proyecto, a pesar de sus buenas condiciones físicas y sanitarias; de igual manera no presenta ni un valor estético ni esencial para el diseño paisajístico de la obra. Además, es una especie no apta para el arbolado urbano debido a su gran porte y desgarre de sus ramas.

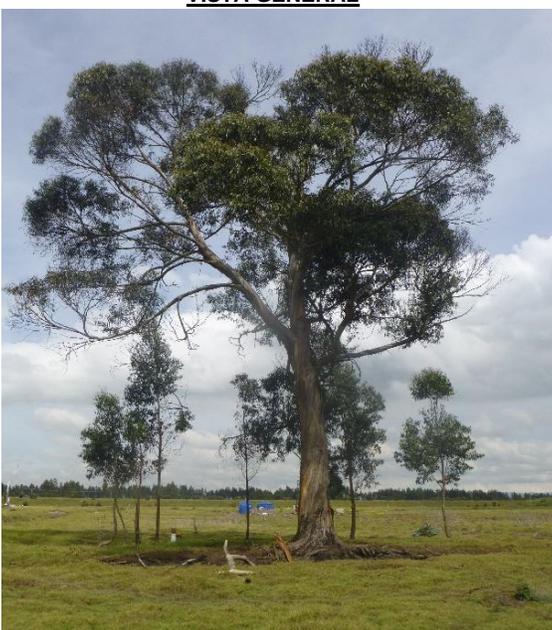
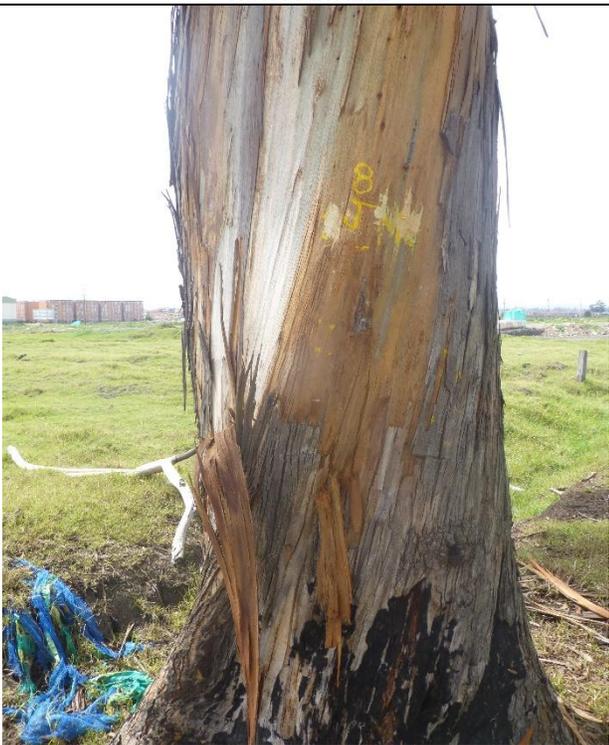
N. científico	<i>Eucalyptus globulus Labill.</i>	UPZ	86
Árbol N.º	8 J	Solicitante	METRO LÍNEA 1 S.A.S.
Cod.SIGAU	N/A	Dirección Solicitante	CL100 8ª- 49 TO.B OF.1102
Localización Exacta del árbol	E 986929.716 N 1005724.409	c.c. ó N.I.T	901339011-6
DESCRIPCIÓN GENERAL DEL ESTADO DEL INDIVIDUO ARBOREO		VISTA GENERAL	
ESTADO FISICO: Árbol con copa estratificada y en forma de cúmulos, densidad de copa abierta, ramas secas, fuste torcido y raíces descubiertas.

ESTADO SANITARIO: El Árbol se encuentra con un estado sanitario general – Bueno.			
CAUSAS DE LA INTERVENCIÓN Interferencia por la construcción de las obras civiles del Patio taller para la Primera línea del metro Bogotá.			
VISTA DETALLE		INTERVENCIÓN SILVICULTURAL A CONSIDERAR

DIMENSIONES	
		P.A.P. (m)	0.926
		Altura Total (m)	20
		Altura Com. (m)	14
		Volumen Comercial (m3)	6.124
		CONCEPTO TÉCNICO	
		Se considera técnicamente viable la tala del individuo Arbóreo, debido a que interfiere con el desarrollo del proyecto, a pesar de sus buenas condiciones físicas y sanitarias; de igual manera no presenta ni un valor estético ni esencial para el diseño paisajístico de la obra. Además, es una especie no apta para el arbolado urbano debido a su gran porte y desgarre de sus ramas.

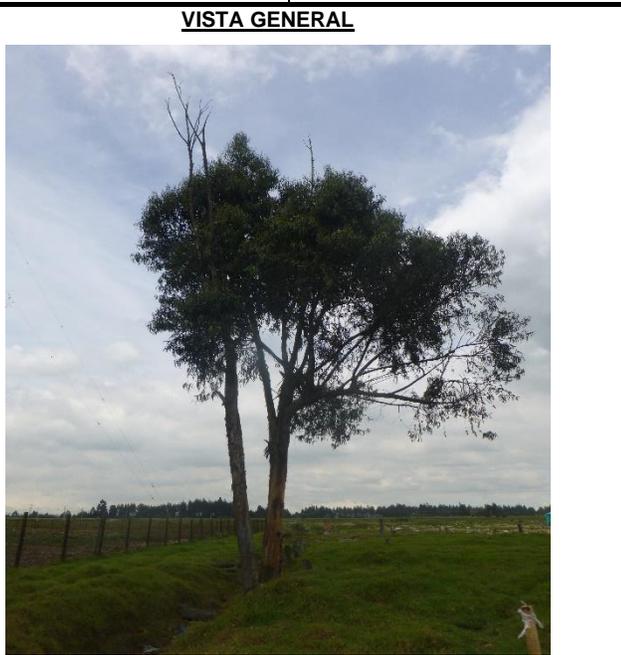
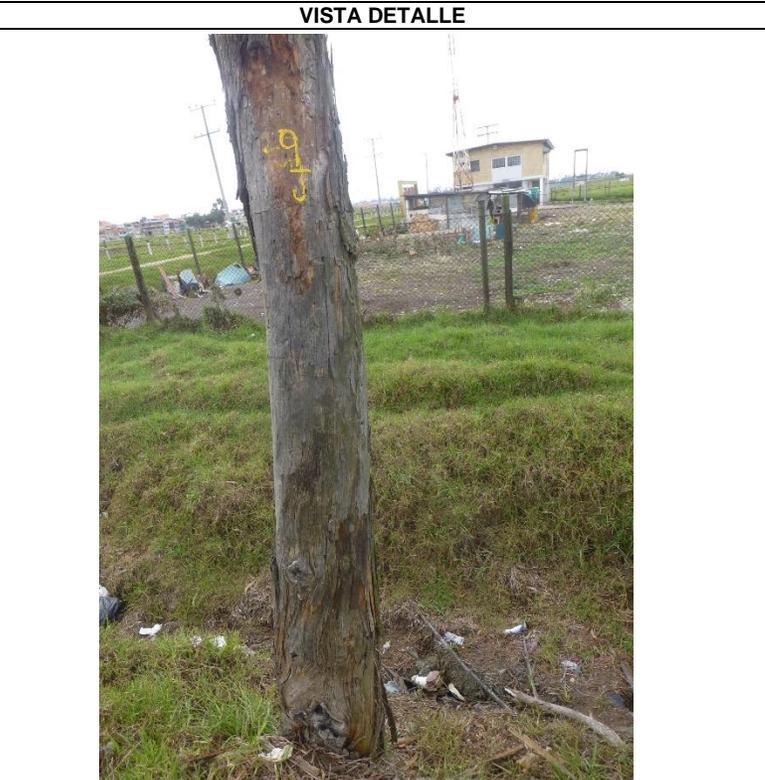
ESTADO FÍSICO:
El árbol se encuentra en un estado malo (Muerto en Pie)

ESTADO SANITARIO:
El Árbol se encuentra con un estado sanitario general – **Malo.**

CAUSAS DE LA INTERVENCIÓN
Interferencia por la construcción de las obras civiles del Patio taller para la Primera línea del metro Bogotá.

Se considera técnicamente viable la tala del individuo Arbóreo, debido a que interfiere con el desarrollo del proyecto. Además, no presenta buenas condiciones físicas y sanitarias, lo cual puede ocasionar su volcamiento a futuro.

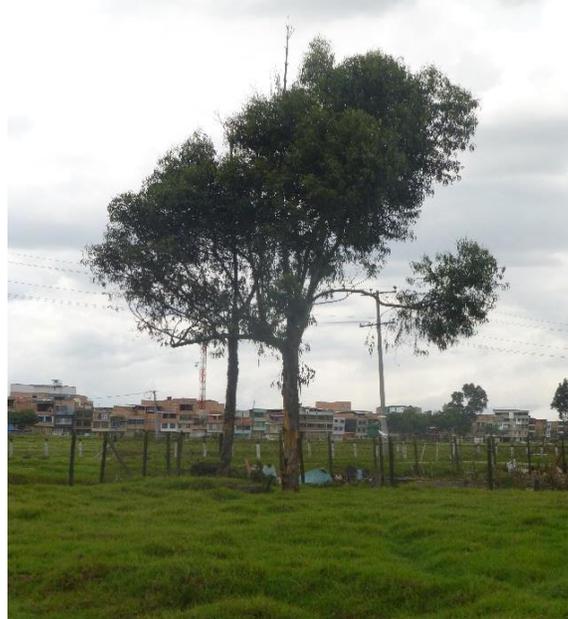
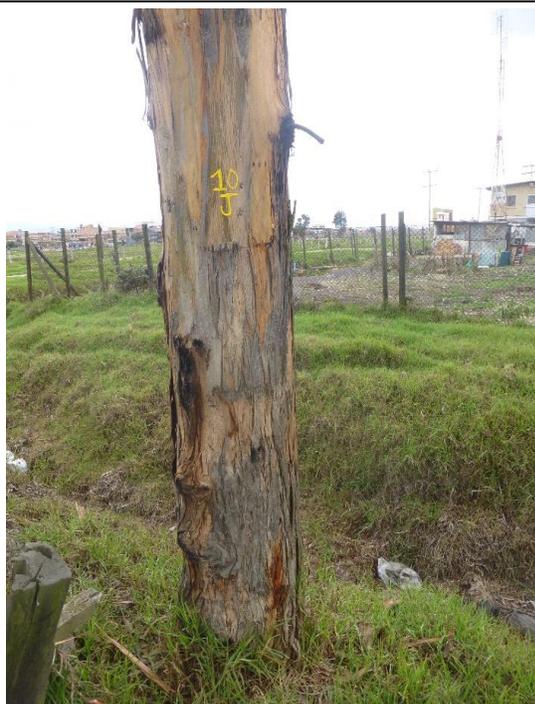
N. científico	<i>Eucalyptus globulus Labill.</i>	UPZ	86	
Árbol N.º	10 J	Solicitante	METRO LÍNEA 1 S.A.S.	
Cod.SIGAU	N/A	Dirección Solicitante	CL100 8ª- 49 TO.B OF.1102	
Localización Exacta del árbol	E 986861.446 N 1005534.551	c.c. ó N.I.T	901339011-6	
DESCRIPCIÓN GENERAL DEL ESTADO DEL INDIVIDUO ARBOREO			VISTA GENERAL	
ESTADO FISICO: Árbol con copa estratificada y en forma de cúmulos, densidad de copa abierta, desgarre de ramas, fuste recto y raíces no apreciables.

ESTADO SANITARIO: El Árbol se encuentra con un estado sanitario general – Bueno .				
CAUSAS DE LA INTERVENCIÓN				
Interferencia por la construcción de las obras civiles del Patio taller para la Primera línea del metro Bogotá.				
VISTA DETALLE			INTERVENCIÓN SILVICULTURAL

A CONSIDERAR	
			DIMENSIONES	
			P.A.P. (m)	0.362
			Altura Total (m)	10.7
Altura Com. (m)	4			
Volumen Comercial (m3)	0.268			
			CONCEPTO TÉCNICO	
			Se considera técnicamente viable la tala del individuo Arbóreo, debido a que interfiere con el desarrollo del proyecto, a pesar de sus buenas condiciones físicas y sanitarias; de igual manera no presenta ni un valor estético ni esencial para el diseño paisajístico de la obra. Además, es una especie no apta para el arbolado urbano debido a su gran porte y desgarre de sus ramas.
