<b>FICHA TÉCNICA DE REGISTRO</b>		Radicado No.	
			Elaboró	Jonathan A. Luna Hernández
			Tarjeta profesional N.º	70266-251974
			Revisó	
			Aprobó	
Concepto Técnico:		Fecha aprobación		
		Página	1 de 9	
Fecha de visita técnica	1 de Diciembre de 2021	Sitio de Visita	Av. calle 43 sur # Cra 94 c	
Especie	Eugenia	Barrio Visita	Las Margaritas	
N. científico	<i>Eugenia myrtifolia</i>	UPZ	86-El porvenir	
Árbol N.º	T1-268	Solicitante	Metro Línea 1 S.A.S.	
Cod. SIGAU	08011401002861	Dirección Solicitante	World Trade Center AC 100 # 8A – 49, Torre B, Piso 11, Oficina 1102	
Localización Exacta del árbol	E 89164,21571; N 104372,8414	c.c. o NIT	901.339.011-6

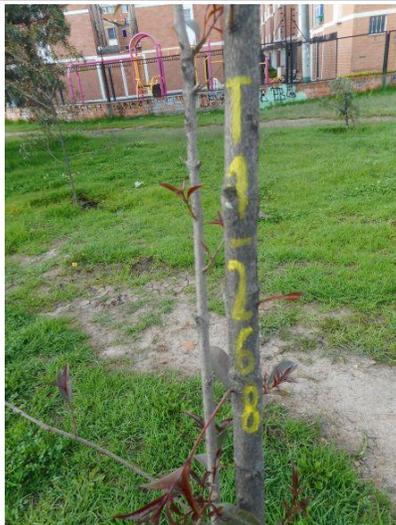
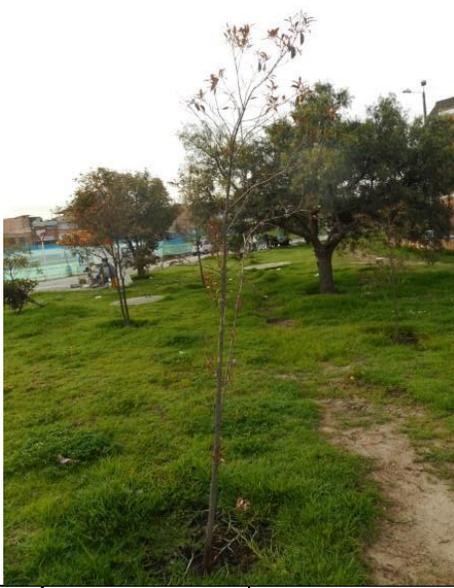
<p><b>DESCRIPCIÓN GENERAL DEL ESTADO DEL INDIVIDUO ARBÓREO</b></p> <p><b>ESTADO FÍSICO:</b>          En el estado físico de la copa se encuentra: ramas secas, y se encuentra en estado regular físico general.          En el estado físico del fuste se encuentra: inclinación a 5 grados, y se encuentra en buen estado físico general.          En el estado físico de la raíz se encuentra: raíces no apreciables y se encuentra en estado físico bueno general.</p> <p><b>ESTADO SANITARIO:</b>          En el estado sanitario de la copa presenta: herbívora, necrosis, marchitamiento, y se encuentra en buen estado sanitario general.          En el estado sanitario del fuste presenta: ninguna afectación y se encuentra en buen estado sanitario general.          En el estado físico de la raíz se encuentra: raíces no apreciables y se encuentra en estado físico bueno general.</p> <p style="text-align: center;"><b>CAUSAS DE LA INTERVENCIÓN</b></p> <p>Construcción de obra pública y adecuación de espacio público proyectado, asociado al proyecto Primera Línea del Metro de Bogotá.</p> <p style="text-align: center;"><b>VISTA DETALLE</b></p>

<p style="text-align: center;"><b>CONCEPTO TÉCNICO</b></p> <p>Se considera técnicamente viable la tala del individuo, a pesar que presenta buen estado físico y sanitario por sus condiciones actuales no soportaría un traslado, adicionalmente presenta inclinación leve en el fuste, este individuo interfiere redes de gas.</p>	INTERVENCIÓN SILVICULTURAL A CONSIDERAR	DIMENSIONES		TALA	P.A.P. (m)	0,06	Altura Total (m)	1,6	Altura Com. (m)	0	Volumen Comercial (m3)	0
INTERVENCIÓN SILVICULTURAL A CONSIDERAR	DIMENSIONES												
TALA	P.A.P. (m)	0,06											
	Altura Total (m)	1,6											
	Altura Com. (m)	0											
	Volumen Comercial (m3)	0

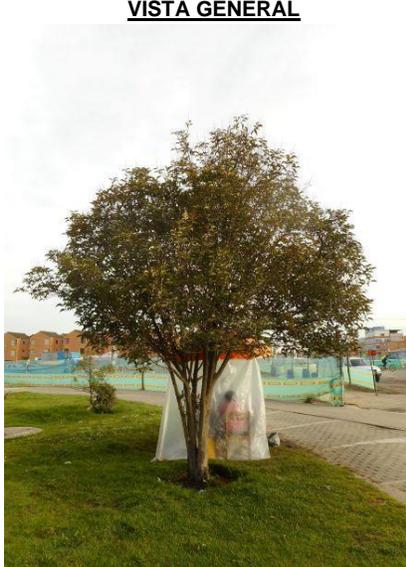
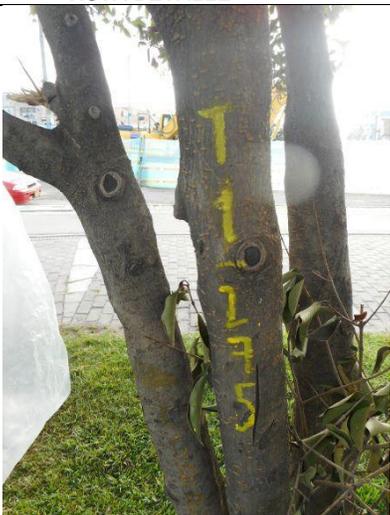
<p><b>DESCRIPCIÓN GENERAL DEL ESTADO DEL INDIVIDUO ARBÓREO</b></p> <p><b>ESTADO FÍSICO:</b>          En el estado físico de la copa se encuentra: podas anteriores técnicas, y se encuentra en buen estado físico general.          En el estado físico del fuste se encuentra: bifurcaciones basales, fuste recto, y se encuentra en buen estado físico general.          En el estado físico de la raíz se encuentra: raíces no apreciables y se encuentra en estado físico bueno general.</p> <p><b>ESTADO SANITARIO:</b>          En el estado sanitario de la copa presenta: ninguna afectación y se encuentra en buen estado sanitario general.          En el estado sanitario del fuste presenta: ninguna afectación y se encuentra en buen estado sanitario general.          En el estado físico de la raíz se encuentra: raíces no apreciables y se encuentra en estado físico bueno general.</p> <p style="text-align: center;"><b>CAUSAS DE LA INTERVENCIÓN</b></p> <p>Construcción de obra pública y adecuación de espacio público proyectado, asociado al proyecto Primera Línea del Metro de Bogotá.</p>	<p style="text-align: center;"><b>VISTA GENERAL</b></p>

<p style="text-align: center;"><b>CONCEPTO TÉCNICO</b></p> <p>Se considera técnicamente viable la tala del individuo debido a que presenta bifurcaciones basales por lo cual al ser trasladado el individuo podría sufrir daño en sus condiciones físicas y no sobrevivir, adicionalmente genera riesgos por interferencias con redes secas.</p>	INTERVENCIÓN SILVICULTURAL A CONSIDERAR	DIMENSIONES		TALA	P.A.P. (m)	0,29	Altura Total (m)	4,20	Altura Com. (m)	0	Volumen Comercial (m3)	0
INTERVENCIÓN SILVICULTURAL A CONSIDERAR	DIMENSIONES												
TALA	P.A.P. (m)	0,29											
	Altura Total (m)	4,20											
	Altura Com. (m)	0											
	Volumen Comercial (m3)	0

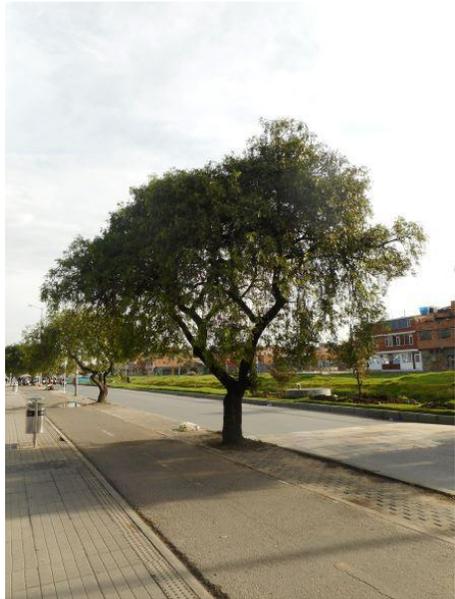
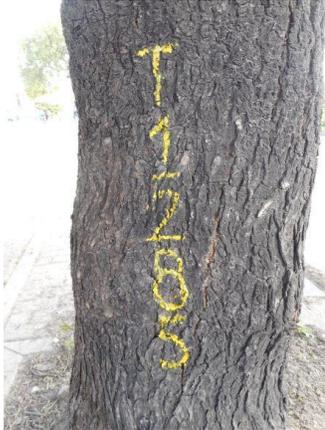
<b>DESCRIPCIÓN GENERAL DEL ESTADO DEL INDIVIDUO ARBÓREO</b>		<b><u>VISTA GENERAL</u></b>	
<p><b>ESTADO FÍSICO:</b>          En el estado físico de la copa se encuentra: podas anteriores antitécnicas, podas anteriores técnicas, rebrotes, y se encuentra en estado regular físico general.          En el estado físico del fuste se encuentra: torcido, compartimentalizado, presencia de objetos extraños, daño mecánico leve, y se encuentra en estado regular físico general.          En el estado físico de la raíz se encuentra: raíces no apreciables y se encuentra en estado físico bueno general.</p>

<p><b>ESTADO SANITARIO:</b>          En el estado sanitario de la copa presenta: herviboría, agallas, necrosis, y se encuentra en un estado sanitario regular general.          En el estado sanitario del fuste presenta: ninguna afectación y se encuentra en buen estado sanitario general.          En el estado físico de la raíz se encuentra: raíces no apreciables y se encuentra en estado físico bueno general.</p>

<b><u>A CONSIDERAR</u></b>	
		TALA	
		<b><u>DIMENSIONES</u></b>	
		P.A.P. (m)	0,83
		Altura Total (m)	7
		Altura Com. (m)	0
		Volumen Comercial (m3)	0
		<b><u>CONCEPTO TÉCNICO</u></b>	
		<p>Se considera técnicamente viable la tala del individuo, ya que presenta un regular estado físico de la copa, el fuste se encuentra torcido, presenta afectaciones mecánicas y está compartimentalizado, lo que podría generar riesgos de futuro declive, por sus condiciones no es apto para ser trasladado, lo que es de riesgo por las interferencias con las redes eléctricas.</p>

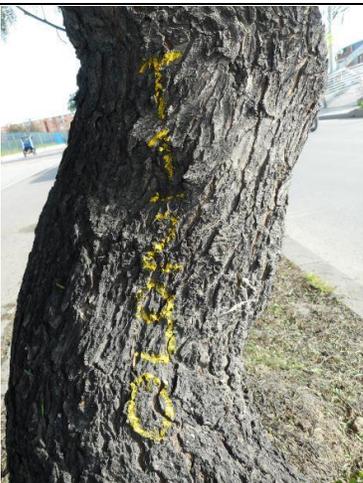
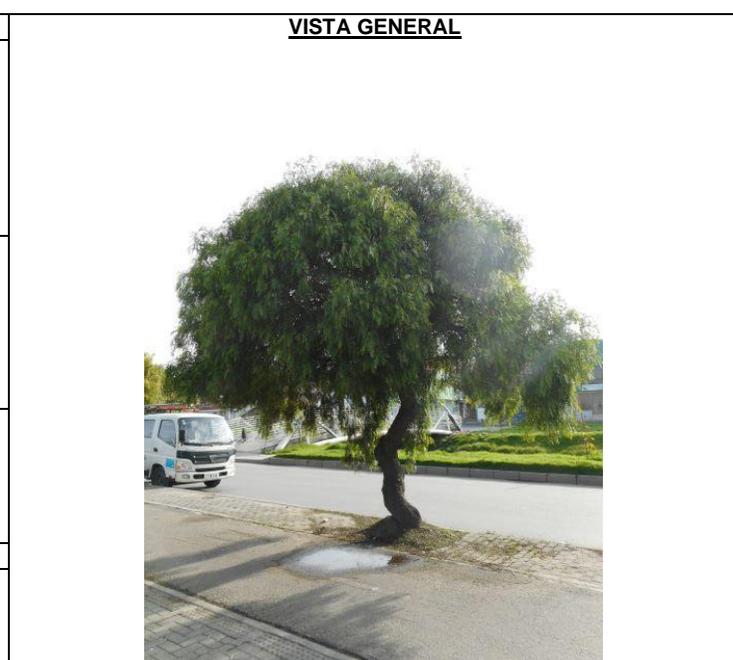
<b>VISTA DETALLE</b>

<b>DESCRIPCIÓN GENERAL DEL ESTADO DEL INDIVIDUO ARBÓREO</b>
<b>ESTADO FÍSICO:</b> En el estado físico de la copa se encuentra: excesiva ramificación, ramas pendulares, y se encuentra en buen estado físico general. En el estado físico del fuste se encuentra: bifurcación, torcido, y se encuentra en estado regular físico general. En el estado físico de la raíz se encuentra: raíces no apreciables y se encuentra en estado físico bueno general.
<b>ESTADO SANITARIO:</b> En el estado sanitario de la copa presenta: ninguna afectación y se encuentra en buen estado sanitario general. En el estado sanitario del fuste presenta: ninguna afectación y se encuentra en buen estado sanitario general. En el estado físico de la raíz se encuentra: raíces no apreciables y se encuentra en estado físico bueno general.
<b><u>CAUSAS DE LA INTERVENCIÓN</u></b>
Construcción de obra pública y adecuación de espacio público proyectado, asociado al proyecto Primera Línea del Metro de Bogotá.

Se considera técnicamente apta la tala del individuo puesto que el fuste presenta bifurcación y este torcido lo que podría generar volcamiento. Por sus condiciones físicas no es apto para ser trasladado. Genera interferencia con redes de eléctricas, lo que podría ocasionar riesgos en el emplazamiento.

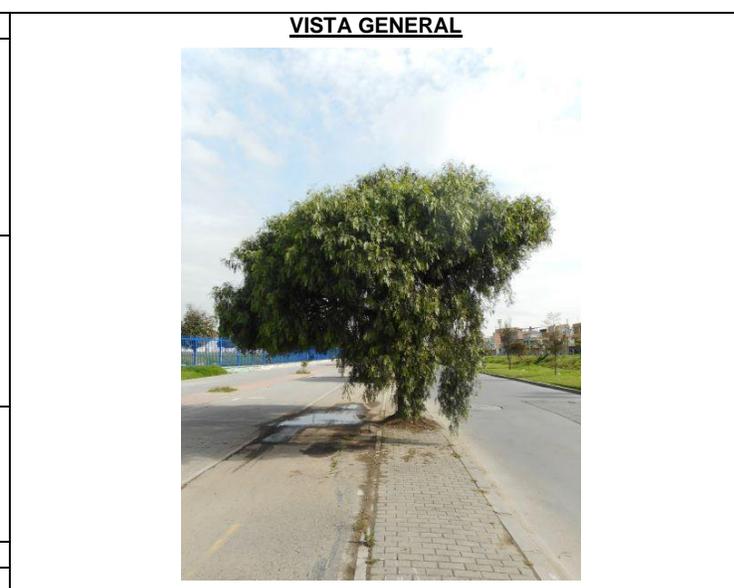
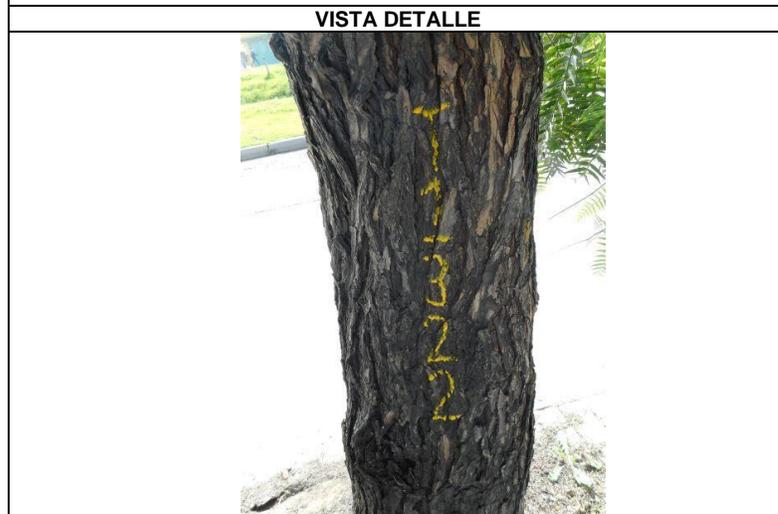
<b>DESCRIPCIÓN GENERAL DEL ESTADO DEL INDIVIDUO ARBÓREO</b>
<b>ESTADO FÍSICO:</b> En el estado físico de la copa se encuentra: excesiva ramificación, rebrotes, rama en peligro de caída, y se encuentra en buen estado físico general. En el estado físico del fuste se encuentra: bifurcación basal, fuste recto, y se encuentra en buen estado físico general. En el estado físico de la raíz se encuentra: raíces no apreciables y se encuentra en estado físico bueno general.
<b>ESTADO SANITARIO:</b> En el estado sanitario de la copa presenta: ninguna afectación y se encuentra en buen estado sanitario general. En el estado sanitario del fuste presenta: ninguna afectación y se encuentra en buen estado sanitario general. En el estado físico de la raíz se encuentra: raíces no apreciables y se encuentra en estado físico bueno general.
<b>CAUSAS DE LA INTERVENCIÓN</b>  Construcción de obra pública y adecuación de espacio público proyectado, asociado al proyecto Primera Línea del Metro de Bogotá.

Se considera técnicamente apta la tala del individuo, presenta ramas en peligro de caída y bifurcación en el fuste; defecto estructural que podría generar un riesgo en las uniones del tronco. Igualmente se advierte que obstrucción con redes secas, y teniendo en cuenta que es un árbol de porte medio dificultaría los trabajos operativos por sus condiciones no es apto para ser trasladado.

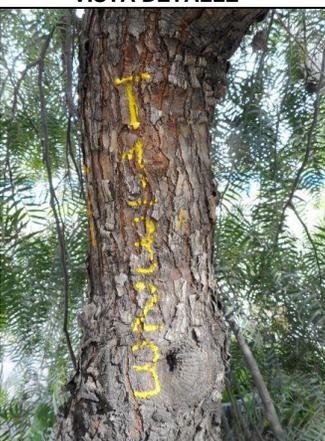
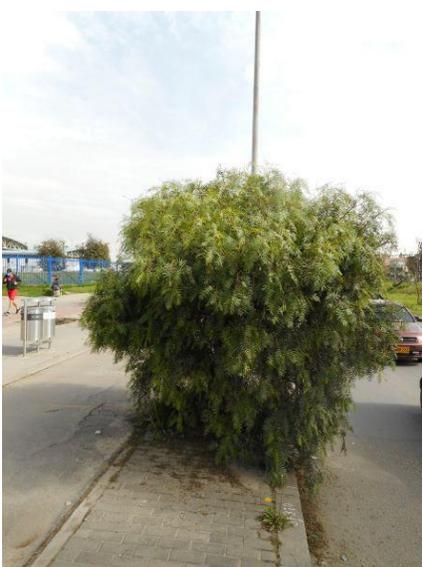
<p><b>DESCRIPCIÓN GENERAL DEL ESTADO DEL INDIVIDUO ARBÓREO</b></p> <p><b>ESTADO FÍSICO:</b>          En el estado físico de la copa se encuentra: podas anteriores antitécnicas, rebrotes, copa asimétrica, y se encuentra en estado regular físico general.          En el estado físico del fuste se encuentra: torcido, compartimentalizado, afectación por guadaña, daño mecánico leve, y se encuentra en estado regular físico general.          En el estado físico de la raíz se encuentra: montículo y se encuentran manifestaciones de un estado físico regular general.</p> <p><b>ESTADO SANITARIO:</b>          En el estado sanitario de la copa presenta: agallas, presencia de insectos, y se encuentra en un estado sanitario regular general.          En el estado sanitario del fuste presenta: ninguna afectación y se encuentra en buen estado sanitario general.          En el estado físico de la raíz se encuentra: montículo y se encuentran manifestaciones de un estado físico regular general.</p> <p style="text-align: center;"><b>CAUSAS DE LA INTERVENCIÓN</b></p> <p>Construcción de obra pública y adecuación de espacio público proyectado, asociado al proyecto Primera Línea del Metro de Bogotá.</p> <p style="text-align: center;"><b>VISTA DETALLE</b></p>

<p style="text-align: center;"><b>CONCEPTO TÉCNICO</b></p> <p>Se considera técnicamente viable la tala del individuo, ya que presenta un regular estado físico de la copa, el fuste se encuentra torcido, presenta afectaciones mecánicas y esta compartimentalizado, lo que podría generar riesgos por futuro declive, además presenta interferencias con redes secas. Es una especie exótica y por sus condiciones tiene pocas posibilidades de sobrevivir a un traslado.</p>	INTERVENCIÓN SILVICULTURAL <u>A CONSIDERAR</u>	<u>DIMENSIONES</u>		TALA	P.A.P. (m)	0,40	Altura Total (m)	2,70	Altura Com. (m)	0	Volumen Comercial (m3)	0
INTERVENCIÓN SILVICULTURAL <u>A CONSIDERAR</u>	<u>DIMENSIONES</u>												
TALA	P.A.P. (m)	0,40											
	Altura Total (m)	2,70											
	Altura Com. (m)	0											
	Volumen Comercial (m3)	0

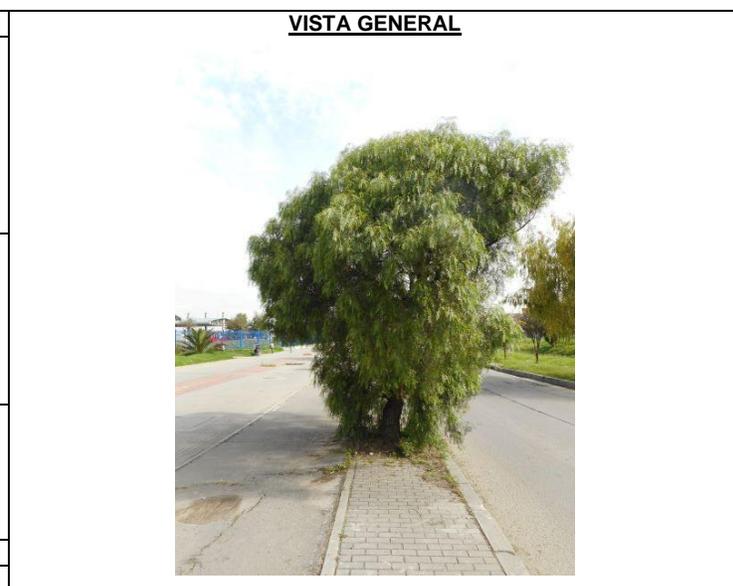
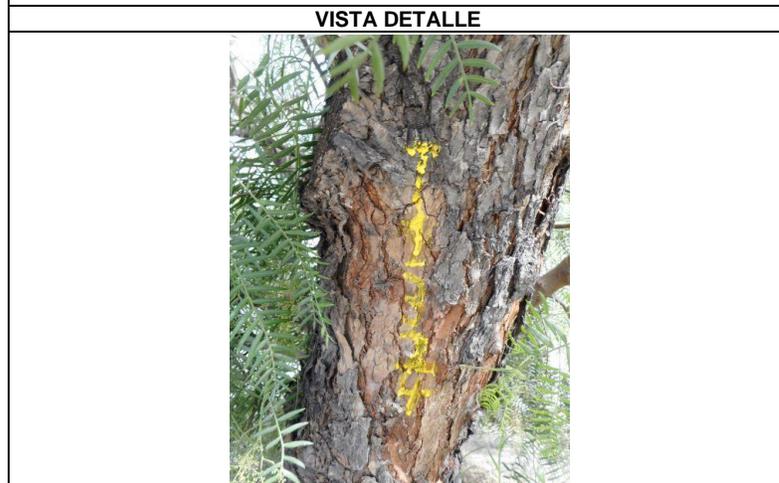
<b>DESCRIPCIÓN GENERAL DEL ESTADO DEL INDIVIDUO ARBÓREO</b>
<b>ESTADO FÍSICO:</b> En el estado físico de la copa se encuentra: excesiva ramificación, rebrotes, rama en peligro de caída, y se encuentra en buen estado físico general. En el estado físico del fuste se encuentra: bifurcación, fuste recto, torcido, y se encuentra en buen estado físico general. En el estado físico de la raíz se encuentra: raíces no apreciables y se encuentra en estado físico bueno general.
<b>ESTADO SANITARIO:</b> En el estado sanitario de la copa presenta: ninguna afectación y se encuentra en buen estado sanitario general. En el estado sanitario del fuste presenta: ninguna afectación y se encuentra en buen estado sanitario general. En el estado físico de la raíz se encuentra: raíces no apreciables y se encuentra en estado físico bueno general.
<b>CAUSAS DE LA INTERVENCIÓN</b>  Construcción de obra pública y adecuación de espacio público proyectado, asociado al proyecto Primera Línea del Metro de Bogotá.

Se considera técnicamente apta la tala del individuo presenta ramas en peligro de caída, bifurcaciones basales con varios rebrotes y el fuste se encuentra torcido, aspecto condicionante para bloqueo y traslado, a pesar que podría ser bifurcaciones temporales, se habla de un árbol de porte medio lo que expresa que sus características físicas se han establecido. Genera riesgo con redes eléctricas.

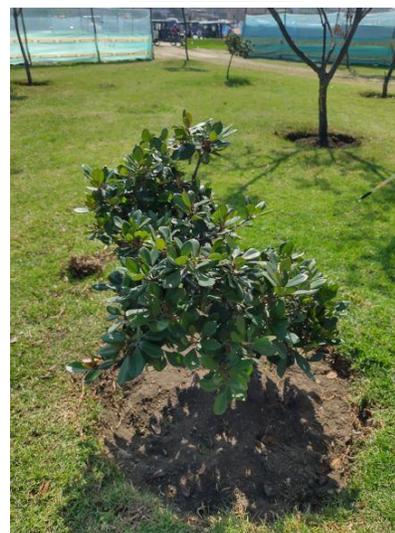
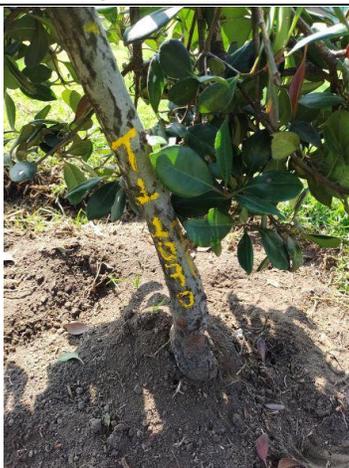
<b>DESCRIPCIÓN GENERAL DEL ESTADO DEL INDIVIDUO ARBÓREO</b>
<b>ESTADO FÍSICO:</b> En el estado físico de la copa se encuentra: podas anteriores antitécnicas, copa asimétrica, y se encuentra en buen estado físico general. En el estado físico del fuste se encuentra: torcido, afectación por guadañadora, daño mecánico leve, y se encuentra en buen estado físico general. En el estado físico de la raíz se encuentra: raíces no apreciables y se encuentra en estado físico bueno general.
<b>ESTADO SANITARIO:</b> En el estado sanitario de la copa presenta: ninguna afectación y se encuentra en buen estado sanitario general. En el estado sanitario del fuste presenta: ninguna afectación y se encuentra en buen estado sanitario general. En el estado físico de la raíz se encuentra: raíces no apreciables y se encuentra en estado físico bueno general.
<b>CAUSAS DE LA INTERVENCIÓN</b>  Construcción de obra pública y adecuación de espacio público proyectado, asociado al proyecto Primera Línea del Metro de Bogotá.

Se considera técnicamente viable la tala del árbol, ya que por sus actuales como su fuste torcido y afectación del mismo por daños mecánicos no sobreviviría a las labores de bloqueo y traslado, además que causa interferencias con redes secas.

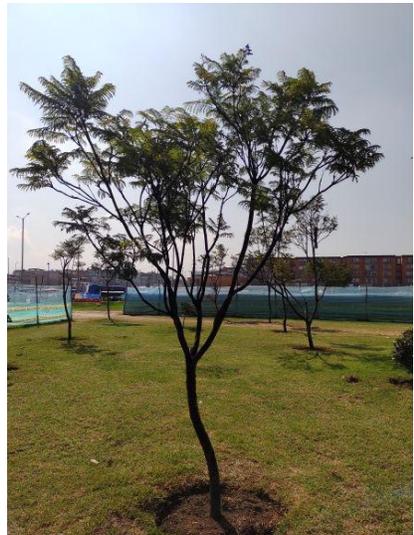
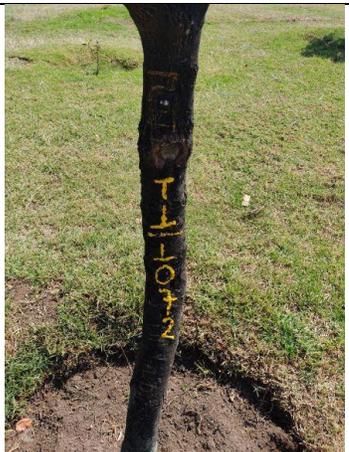
<b>DESCRIPCIÓN GENERAL DEL ESTADO DEL INDIVIDUO ARBÓREO</b>		<b><u>VISTA GENERAL</u></b>	
<b>ESTADO FÍSICO:</b> En el estado físico de la copa se encuentra: podas anteriores antitécnicas, y se encuentra en buen estado físico general. En el estado físico del fuste se encuentra: fuste recto, compartimentalizado, y se encuentra en buen estado físico general. En el estado físico de la raíz se encuentra: raíces no apreciables y se encuentra en estado físico bueno general.

<b>ESTADO SANITARIO:</b> En el estado sanitario de la copa presenta: ninguna afectación y se encuentra en buen estado sanitario general. En el estado sanitario del fuste presenta: ninguna afectación y se encuentra en buen estado sanitario general. En el estado físico de la raíz se encuentra: raíces no apreciables y se encuentra en estado físico bueno general.			
<b><u>CAUSAS DE LA INTERVENCIÓN</u></b>			
Construcción de obra pública y adecuación de espacio público proyectado, asociado al proyecto Primera Línea del Metro de Bogotá.		<b><u>INTERVENCIÓN SILVICULTURAL</u></b> <b><u>A CONSIDERAR</u></b>  TALA

<b><u>DIMENSIONES</u></b>	
		P.A.P. (m)	0,26
		Altura Total (m)	2,70
		Altura Com. (m)	0
		Volumen Comercial (m3)	0
<b><u>CONCEPTO TÉCNICO</u></b>			
Se considera técnicamente viable la tala del individuo ya que presenta regular estado físico de la copa y el fuste esta compartimentalizado aspecto que generaría dificultad las labores operativas, además que genera interferencias con redes secas, lo cual no la hace apta para bloqueo y traslado.
