FICHA TÉCNICA DE REGISTRO		Radicado No.	
			Elaboró	Jonathan A. Luna Hernández
			Tarjeta profesional N.º	70266-251974
			Revisó	
			Aprobó	
Concepto Técnico:		Fecha aprobación		
		Página	1 de 9	
Fecha de visita técnica	1 de diciembre de 2021	Sitio de Visita	Av. calle 43 sur # Cra 94 c	
Especie	Eugenia	Barrio Visita	Las Margaritas	
N. científico	<i>Eugenia myrtifolia</i>	UPZ	86-El porvenir	
Árbol N.º	T1-268	Solicitante	Metro Línea 1 S.A.S.	
Cod. SIGAU	08011401002861	Dirección Solicitante	World Trade Center AC 100 # 8A – 49, Torre B, Piso 11, Oficina 1102	
Localización Exacta del árbol	E 89164,21571; N 104372,8414	c.c. o NIT	901.339.011-6

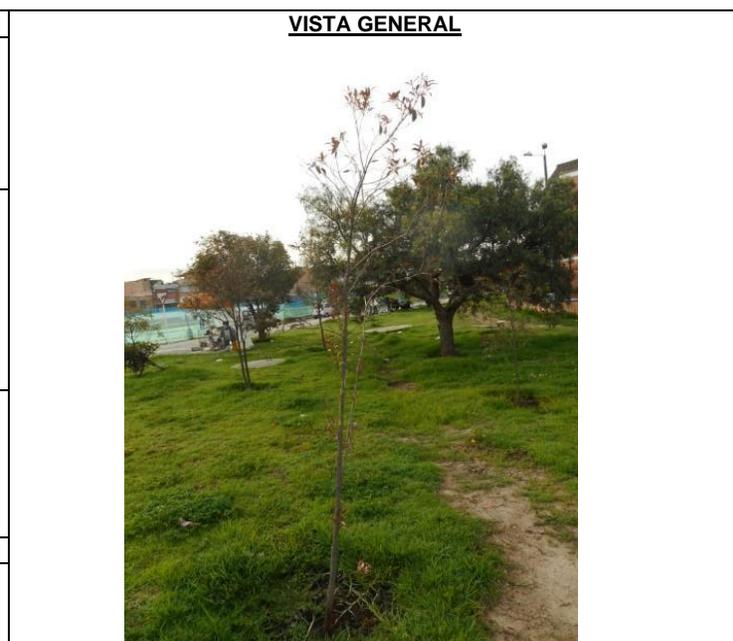
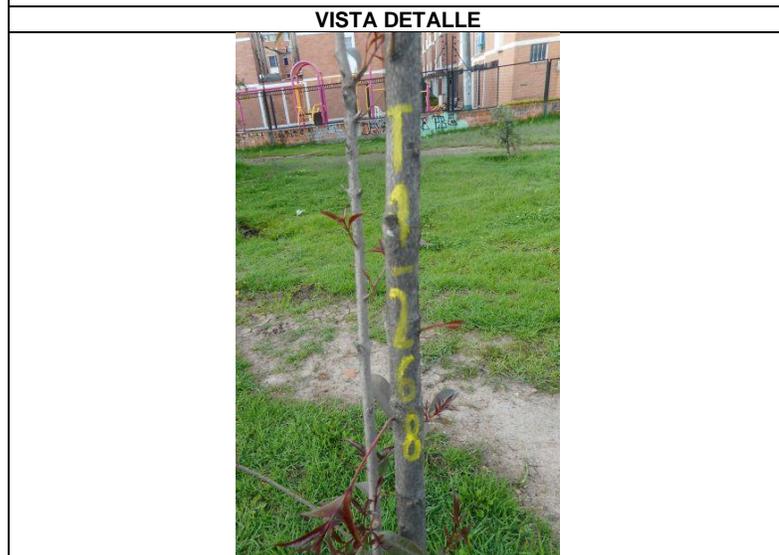
DESCRIPCIÓN GENERAL DEL ESTADO DEL INDIVIDUO ARBÓREO
ESTADO FÍSICO:
<ul style="list-style-type: none"> •Copa: ramas secas, estado físico general de copa regular. •Fuste: Presenta fuste con inclinación de 5 grados, estado físico general de fuste bueno. •Raíz: raíces no apreciables, presenta estado físico general de raíz bueno.
ESTADO SANITARIO:
<ul style="list-style-type: none"> •Copa: la especie presenta herbívoría, necrosis, marchitamiento, y se encuentra en buen estado sanitario general. •Fuste: No presenta ninguna afectación y se encuentra en buen estado sanitario general. •Raíz: raíces no apreciables, sin embargo, debido a las buenas condiciones del individuo en pie se determina estado sanitario general bueno.
CAUSAS DE LA INTERVENCIÓN
Se evidencia Interferencia con redes de gas. Construcción de obra pública y adecuación de espacio público proyectado, asociado al proyecto Primera Línea del Metro de Bogotá.

Se considera técnicamente viable el bloqueo y traslado del individuo debido presenta un buen estado físico y sanitario general, adicionalmente, esta especie de acuerdo con lo descrito en el Manual de Silvicultura Urbana para Bogotá D. C (2011), esta especie cuenta con una resistencia media a traslados por lo que se recomienda que la actividad de traslado sea corta.

INTERVENCIÓN SILVICULTURAL A CONSIDERAR	DIMENSIONES	
	BLOQUEO Y TRASLADO	P.A.P. (m)
	Altura Total (m)	1,6
	Altura Com. (m)	0
	Volumen Comercial (m3)	0

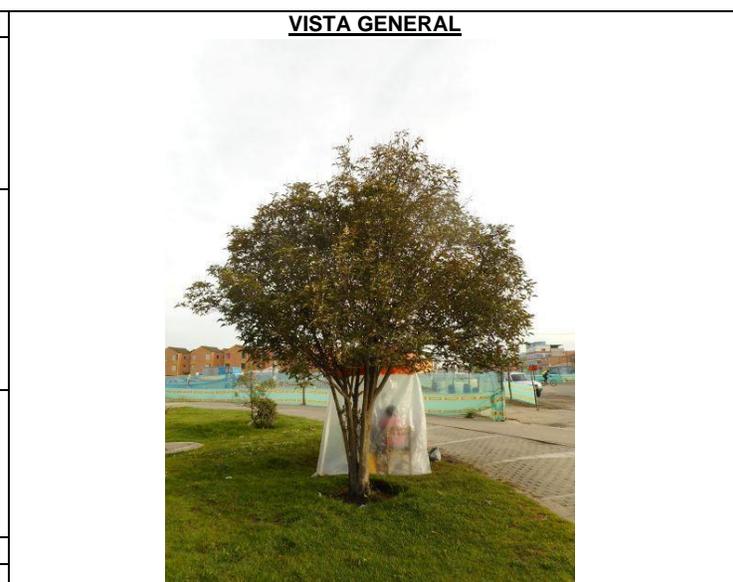
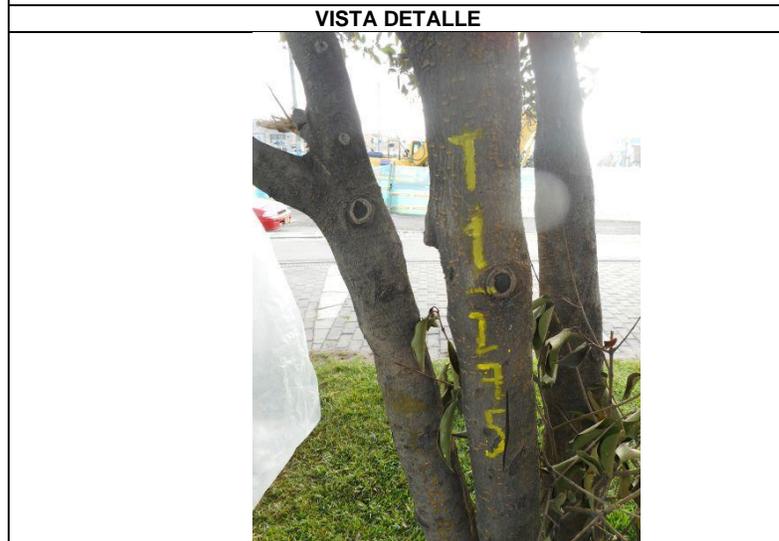
DESCRIPCIÓN GENERAL DEL ESTADO DEL INDIVIDUO ARBÓREO	
ESTADO FÍSICO:	
<ul style="list-style-type: none"> •Copa: podas anteriores técnicas, y se encuentra en buen estado físico general. •Fuste: bifurcaciones basales, fuste recto, y se encuentra en buen estado físico general. •Raíz: raíces no apreciables y se encuentra en estado físico bueno general. 	
ESTADO SANITARIO:	
<ul style="list-style-type: none"> •Copa: la especie no cuenta con ninguna afectación y se encuentra en buen estado sanitario general. •Fuste: el individuo no presenta ninguna afectación y se encuentra en buen estado sanitario general. •Raíz: raíces no apreciables, sin embargo, debido a las buenas condiciones del individuo en pie se determina estado sanitario general bueno. 	
CAUSAS DE LA INTERVENCIÓN	
<p>Se evidencia Interferencia con redes secas Construcción de obra pública y adecuación de espacio público proyectado, asociado al proyecto Primera Línea del Metro de Bogotá.</p>

Se considera técnicamente viable el bloqueo y traslado del individuo, se destaca que esta especie se considera resistente a traslados por sus condiciones físicas y sanitarias y es una especie que por su altura facilita esta actividad, adicionalmente se recalca que de acuerdo con el Manual de Silvicultura Urbana para Bogotá D. C (2011), esta especie se caracteriza por tener raíces de profundidad media que no afectarían esta actividad.

INTERVENCIÓN SILVICULTURAL A CONSIDERAR	DIMENSIONES	
	P.A.P. (m)	0,29
	Altura Total (m)	4,20
	Altura Com. (m)	0
BLOQUEO Y TRASLADO	Volumen Comercial (m3)	0

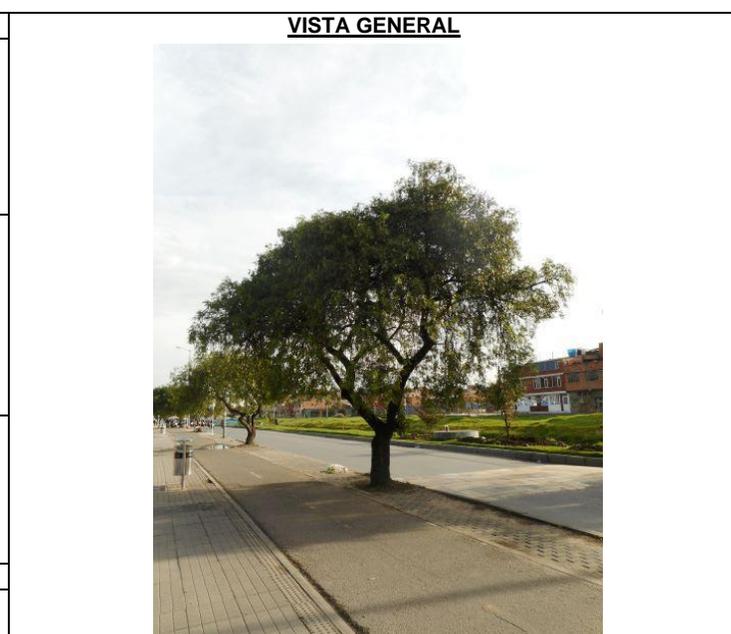
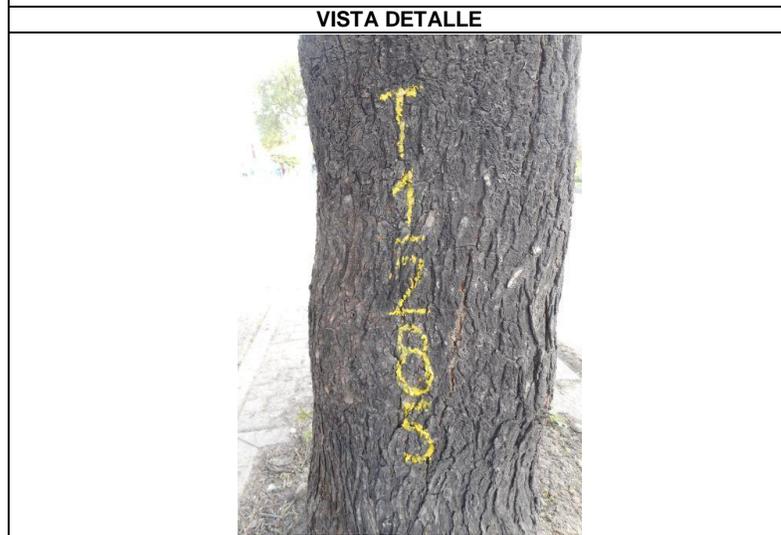
DESCRIPCIÓN GENERAL DEL ESTADO DEL INDIVIDUO ARBÓREO
ESTADO FÍSICO:
<ul style="list-style-type: none"> •Copa: podas anteriores antitécnicas, podas anteriores técnicas, rebrotes, se encuentra en estado físico general regular. •Fuste: torcido, compartimentalizado, presencia de objetos extraños, daño mecánico leve, se encuentra en estado físico general regular. •Raíz: raíces no apreciables, se encuentra en estado físico general bueno.
ESTADO SANITARIO:
<ul style="list-style-type: none"> •Copa: el individuo presenta herviboría, agallas, necrosis, se encuentra en un estado sanitario general regular. •Fuste: el individuo no presenta ninguna afectación y se encuentra en buen estado sanitario general el fuste. •Raíz: raíces no apreciables, sin embargo, por las condiciones del individuo se considera que un estado sanitario general bueno.
CAUSAS DE LA INTERVENCIÓN
Se evidencia Interferencia con redes eléctricas. Construcción de obra pública y adecuación de espacio público proyectado, asociado al proyecto Primera Línea del Metro de Bogotá.

Se considera técnicamente viable la tala del individuo, ya que presenta un estado físico de copa regular, el fuste se encuentra torcido, presenta afectaciones mecánicas y esta compartimentalizado, lo que podría generar riesgos de futuro declive, adicionalmente, de acuerdo con el Manual de Coberturas Vegetales de Bogotá D.C (2021), esta especie mayor susceptibilidad a la afectación principalmente por insectos fitófagos lo que es consecuente con el estado sanitario encontrado, adicionalmente, el individuo al encontrarse ubicado en una zona dura no permite obtener un bloque técnicamente adecuado para garantizar la supervivencia del individuo por lo que no es apto para ser trasladado.

INTERVENCIÓN SILVICULTURAL A CONSIDERAR	<u>DIMENSIONES</u>	
	P.A.P. (m)	0,83
	Altura Total (m)	7
	Altura Com. (m)	0
TALA	Volumen Comercial (m3)	0

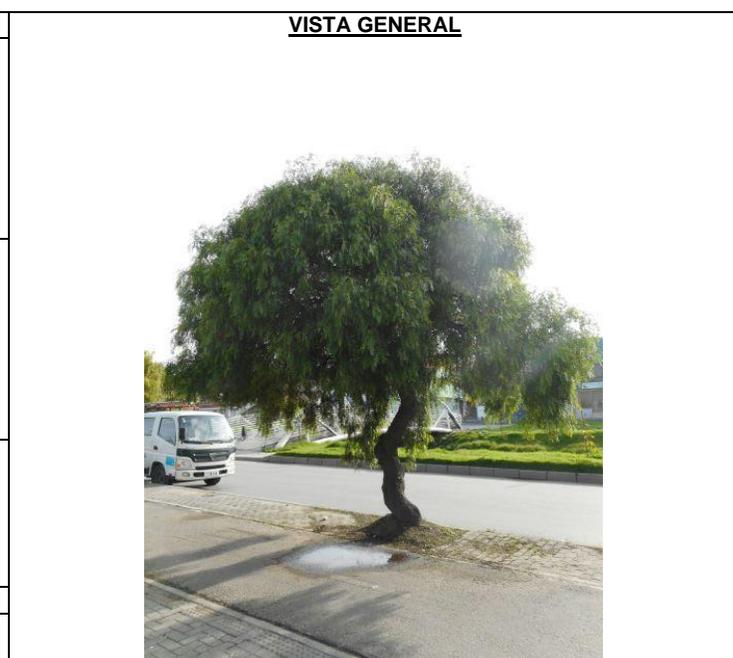
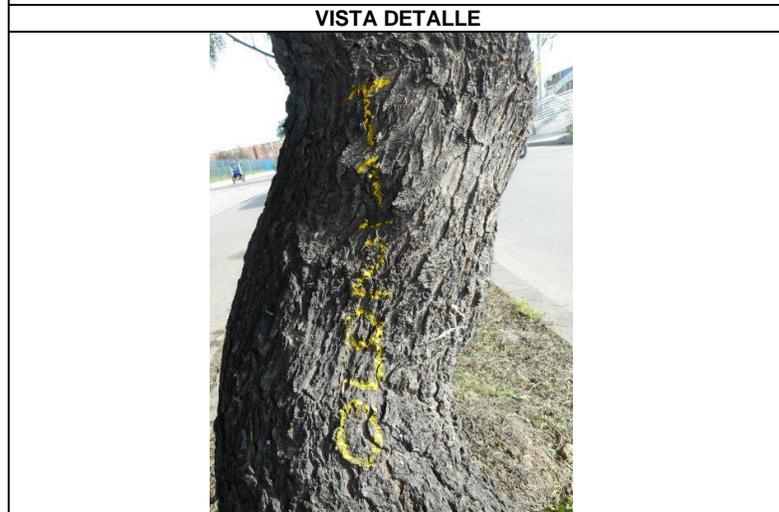
DESCRIPCIÓN GENERAL DEL ESTADO DEL INDIVIDUO ARBÓREO
ESTADO FÍSICO:
<ul style="list-style-type: none"> •Copa: excesiva ramificación, ramas pendulares, se encuentra en estado físico general de copa bueno. •Fuste: bifurcación, torcido, se encuentra en estado físico general de fuste regular. •Raíz: raíces no apreciables, se encuentra en estado físico general de raíz bueno.
ESTADO SANITARIO:
<ul style="list-style-type: none"> •Copa: el individuo no presenta ninguna afectación y se encuentra en buen estado sanitario general de copa. •Fuste: el individuo no presenta ninguna afectación y se encuentra en buen estado sanitario general de fuste. •Raíz: raíces no apreciables, sin embargo, por las condiciones del individuo se considera que un estado sanitario general de raíz bueno.
CAUSAS DE LA INTERVENCIÓN
Se evidencia Interferencia con redes eléctricas. Construcción de obra pública y adecuación de espacio público proyectado, asociado al proyecto Primera Línea del Metro de Bogotá.

Se considera técnicamente viable la tala del individuo, debido a que por su emplazamiento no tiene suficiente espacio para conformar un bloque para traslado, por lo que no se podría cumplir con las especificaciones para traslados expuestas en el Manual de Coberturas Vegetales de Bogotá D.C (2021), adicionalmente, el fuste se encuentra torcido lo que podría generar volcamiento. Genera interferencia con redes de eléctricas, lo que podría ocasionar riesgos en el emplazamiento.

INTERVENCIÓN SILVICULTURAL <u>A CONSIDERAR</u>	<u>DIMENSIONES</u>	
	P.A.P. (m)	0,74
	Altura Total (m)	5,5
	Altura Com. (m)	0
	Volumen Comercial (m3)	0

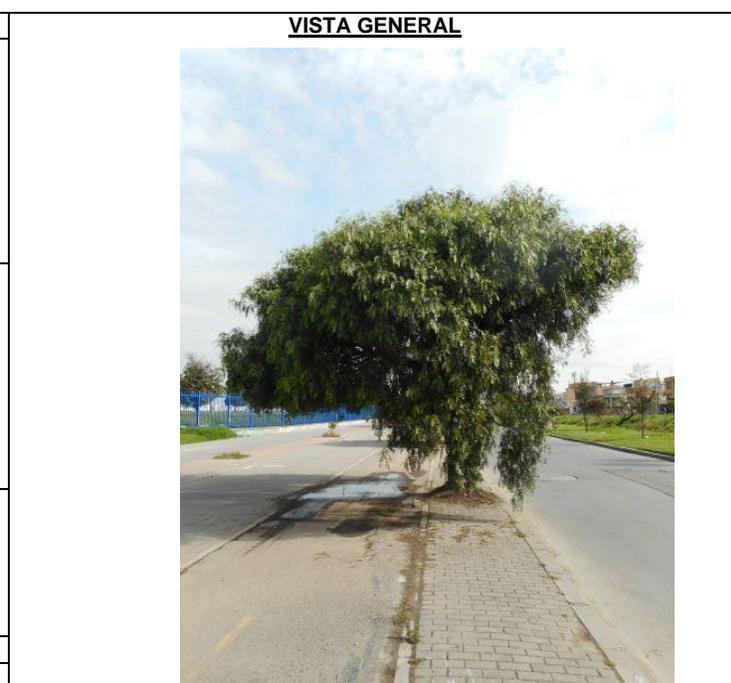
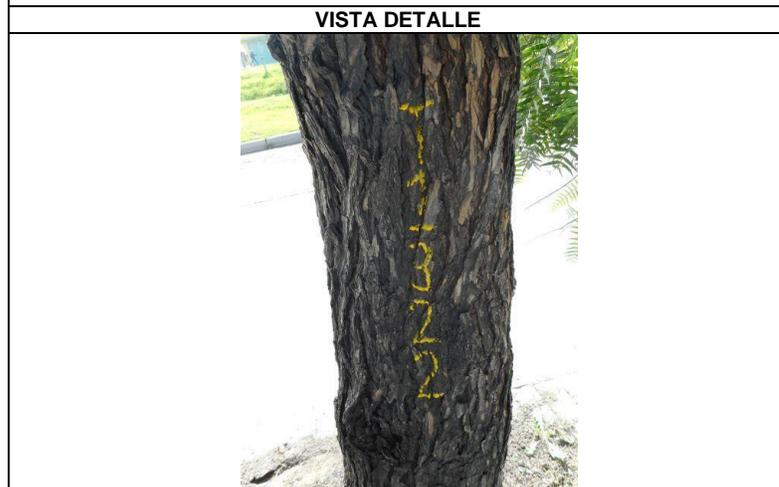
DESCRIPCIÓN GENERAL DEL ESTADO DEL INDIVIDUO ARBÓREO
ESTADO FÍSICO:
<ul style="list-style-type: none"> •Copa: excesiva ramificación, rebrotes, rama en peligro de caída, se encuentra en estado físico general de copa bueno. •Fuste: bifurcación basal, fuste recto, se encuentra en estado físico general de fuste regular. •Raíz: raíces no apreciables, se encuentra en estado físico general de raíz bueno.
ESTADO SANITARIO:
<ul style="list-style-type: none"> •Copa: el individuo no presenta ninguna afectación, se encuentra en buen estado sanitario general de copa. •Fuste: el individuo no presenta ninguna afectación y se encuentra en buen estado sanitario general de fuste. •Raíz: raíces no apreciables, sin embargo, por las condiciones del individuo se considera que un estado sanitario general de raíz bueno.
CAUSAS DE LA INTERVENCIÓN
Se evidencia Interferencia con redes secas. Construcción de obra pública y adecuación de espacio público proyectado, asociado al proyecto Primera Línea del Metro de Bogotá.

Se considera técnicamente viable la tala del individuo, debido a su emplazamiento no tiene suficiente espacio para conformar un bloque técnicamente adecuado para traslado, lo que no permite garantizar que el sistema radicular tenga agua, oxígeno y nutrientes para su correcto funcionamiento tal como lo menciona el Manual de Coberturas Vegetales de Bogotá D.C (2021). Adicionalmente, el individuo presenta ramas en peligro de caída y bifurcación en el fuste; defecto estructural que podría generar un riesgo en las uniones del tronco.

<u>INTERVENCIÓN SILVICULTURAL</u> <u>A CONSIDERAR</u>	<u>DIMENSIONES</u>	
	P.A.P. (m)	0,84
	Altura Total (m)	6,5
	Altura Com. (m)	0
TALA	Volumen Comercial (m3)	0

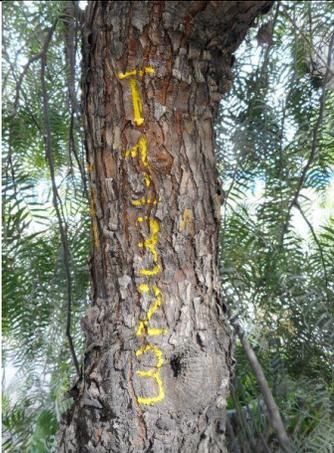
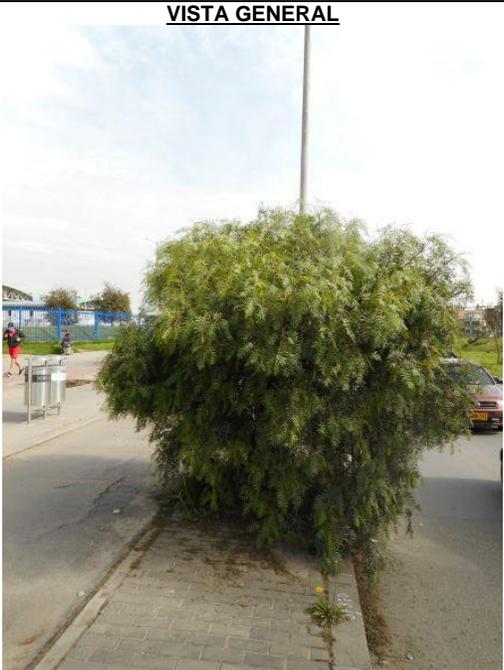
<p>DESCRIPCIÓN GENERAL DEL ESTADO DEL INDIVIDUO ARBÓREO</p> <p>ESTADO FÍSICO:</p> <ul style="list-style-type: none"> •Copa: podas anteriores antitécnicas, rebrotes, copa asimétrica, se encuentra en estado físico general de copa regular. •Fuste: torcido, compartimentalizado, afectación por guadaña, daño mecánico leve, se encuentra en estado físico general de fuste regular. •Raíz: montículo, se encuentran manifestaciones de un estado físico general de raíz regular. <p>ESTADO SANITARIO:</p> <ul style="list-style-type: none"> •Copa: el individuo presenta agallas, presencia de insectos, se encuentra en regular estado sanitario general de copa. •Fuste: el individuo no presenta ninguna afectación y se encuentra en buen estado sanitario general de fuste. •Raíz: montículo, se encuentran manifestaciones de un estado sanitario general de raíz regular. <p style="text-align: center;">CAUSAS DE LA INTERVENCIÓN</p> <p style="text-align: center;">Se evidencia Interferencia con redes secas. Construcción de obra pública y adecuación de espacio público proyectado, asociado al proyecto Primera Línea del Metro de Bogotá.</p> <p style="text-align: center;">VISTA DETALLE</p>

<p style="text-align: center;">CONCEPTO TÉCNICO</p> <p>Se considera técnicamente viable la tala del individuo, debido a que por su emplazamiento no tiene suficiente espacio para conformar un bloque para traslado, por lo que no se podría cumplir con las especificaciones para traslados expuestas en el Manual de Coberturas Vegetales de Bogotá D.C (2021) en donde se busca proteger las condiciones y minimizar el impacto de la obra sobre el individuo, adicionalmente, el individuo presenta fuste torcido, compartimentalizado, afectación por guadaña y daño mecánico lo que podría generar riesgos por futuro declive.</p>	INTERVENCIÓN SILVICULTURAL	DIMENSIONES		A CONSIDERAR	P.A.P. (m)	0,40	TALA	Altura Total (m)	2,70	Altura Com. (m)	0	Volumen Comercial (m3)	0
INTERVENCIÓN SILVICULTURAL	DIMENSIONES													
A CONSIDERAR	P.A.P. (m)	0,40												
TALA	Altura Total (m)	2,70												
	Altura Com. (m)	0												
	Volumen Comercial (m3)	0

<table><tr> <th style="text-align: center;">INTERVENCIÓN SILVICULTURAL</th> <th colspan="2" style="text-align: center;">DIMENSIONES</th> </tr><tr> <td rowspan="3" style="text-align: center;">TALA</td> <td>Altura Total (m)</td> <td style="text-align: center;">2,70</td> </tr></table>

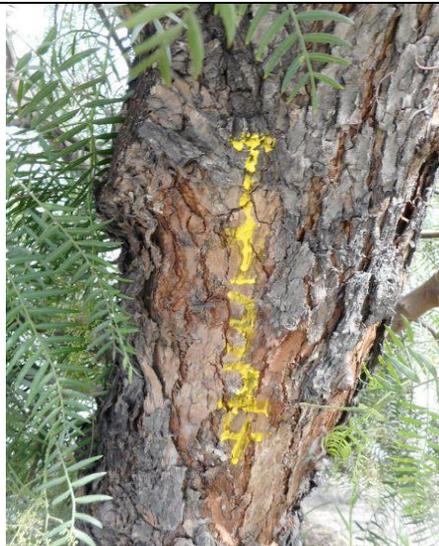
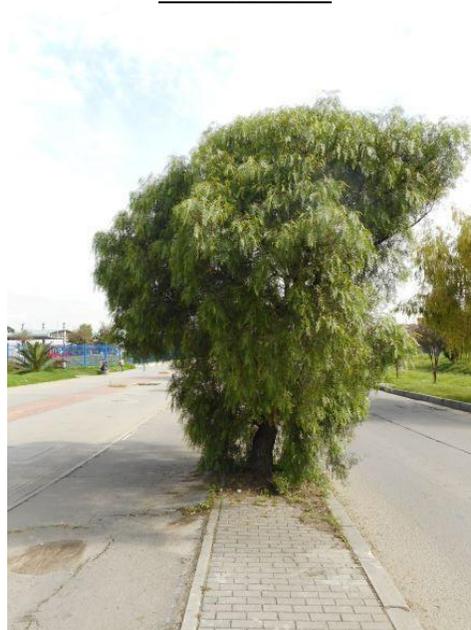
- Copa: excesiva ramificación, rebrotes, rama en peligro de caída, se encuentra en estado físico general de copa bueno.
- Fuste: bifurcación, fuste recto, torcido, se encuentra en estado físico general de fuste bueno.
- Raíz: raíces no apreciables, se encuentra en estado físico general de raíz bueno.

- Copa: el individuo no presenta ninguna afectación, se encuentra en buen estado sanitario general de copa.
- Fuste: el individuo no presenta ninguna afectación, se encuentra en buen estado sanitario general de fuste.
- Raíz: raíces no apreciables, sin embargo, por las condiciones del individuo se considera que un estado sanitario general de raíz bueno.

Se evidencia Interferencia con redes eléctricas. Construcción de obra pública y adecuación de espacio público proyectado, asociado al proyecto Primera Línea del Metro de Bogotá

Se considera técnicamente viable la tala del individuo, debido a que por su emplazamiento no tiene suficiente espacio para conformar un bloque técnicamente adecuado para trasladarlo, presenta raíces confinadas por lo que no se podría cumplir con las especificaciones para traslados expuestas en el Manual de Silvicultura Urbana para Bogotá D. C (2011), no se podría garantizar las condiciones mínimas ambientales que permitan el buen desarrollo óptimo del individuo. Adicionalmente, el individuo presenta ramas en peligro de caída, bifurcaciones basales con varios rebrotes y el fuste se encuentra torcido, aspecto condicionante para bloqueo y traslado, a pesar que podría ser bifurcaciones temporales, se habla de un árbol de porte medio lo que expresa que sus características físicas se han establecido.

TALA

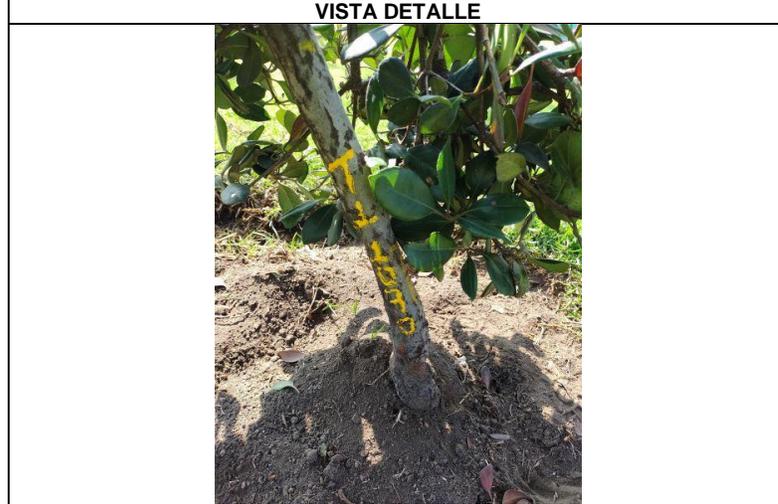
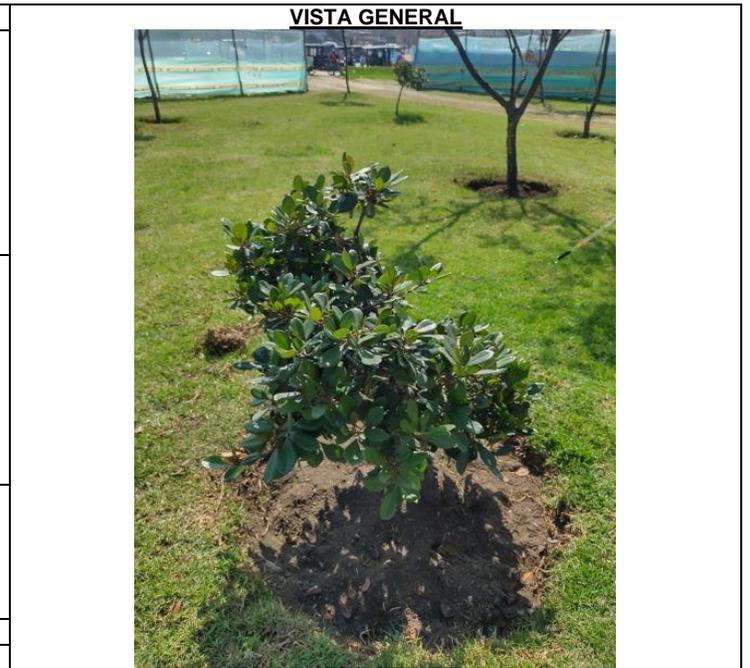
- Copa: podas anteriores antitécnicas, copa asimétrica, se encuentra en estado físico general de copa bueno.
- Fuste: torcido, afectación por guadañadora, daño mecánico leve, se encuentra en estado físico general de fuste bueno.
- Raíz: raíces no apreciables, se encuentra en estado físico general de raíz bueno.

- Copa: el individuo no presenta ninguna afectación, se encuentra en buen estado sanitario general de copa.
- Fuste: el individuo no presenta ninguna afectación, se encuentra en buen estado sanitario general de fuste.
- Raíz: raíces no apreciables, sin embargo, por las condiciones del individuo se considera que un estado sanitario general de raíz bueno.

Se evidencia Interferencia con redes secas.
Construcción de obra pública y adecuación de espacio público proyectado, asociado al proyecto Primera Línea del Metro de Bogotá

Se considera técnicamente viable el bloqueo y traslado del individuo, debido a que por sus condiciones tanto físicas como sanitarias cumple con las condiciones determinadas en el Manual de Coberturas Vegetales de Bogotá D.C (2021) en donde se destaca que el individuo debe estar en excelentes condiciones para garantizar su adaptación al traslado y futuro desarrollo, adicionalmente, debido a que el individuo presenta un porte bajo, esto permite tener un claro conocimiento del comportamiento del sistema radicular y la edad del individuo brinda mayor probabilidad de adaptación en una nueva área.

INTERVENCIÓN SILVICULTURAL A CONSIDERAR	DIMENSIONES	
BLOQUEO Y TRASLADO	P.A.P. (m)	0
	Altura Total (m)	0,96
	Altura Com. (m)	0
	Volumen Comercial (m3)	0

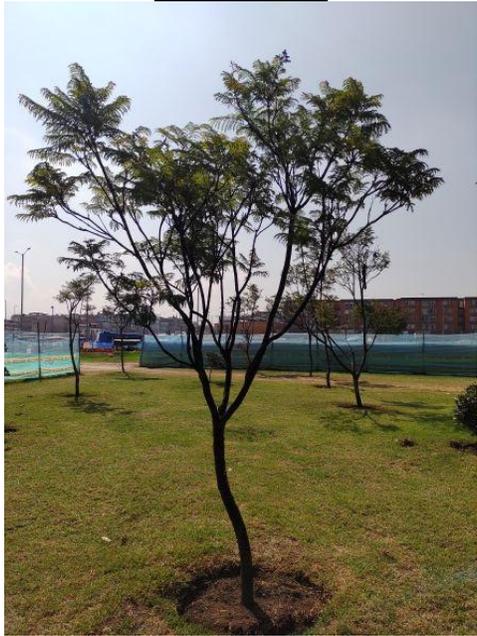
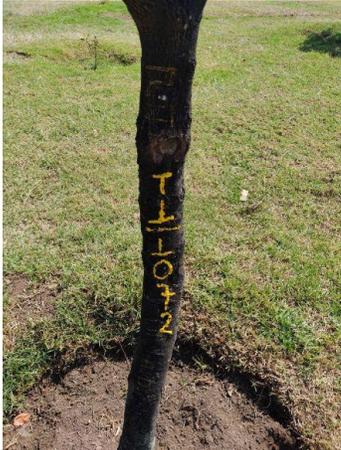
DESCRIPCIÓN GENERAL DEL ESTADO DEL INDIVIDUO ARBÓREO ESTADO FÍSICO: <ul style="list-style-type: none"> •Copa: podas anteriores antitécnicas, se encuentra en estado físico general de copa bueno. •Fuste: fuste recto, compartimentalizado, se encuentra en estado físico general de fuste bueno. •Raíz: raíces no apreciables, se encuentra en estado físico general de raíz bueno. 		VISTA GENERAL			
ESTADO SANITARIO: <ul style="list-style-type: none"> •Copa: el individuo no presenta ninguna afectación, se encuentra en buen estado sanitario general de copa. •Fuste: individuo no presenta ninguna afectación, se encuentra en buen estado sanitario general de fuste. •Raíz: raíces no apreciables, sin embargo, por las condiciones del individuo se considera que un estado sanitario general de raíz bueno.

CAUSAS DE LA INTERVENCIÓN					
<p style="text-align: center;">Se evidencia Interferencia con redes secas. Construcción de obra pública y adecuación de espacio público proyectado, asociado al proyecto Primera Línea del Metro de Bogotá</p>

A CONSIDERAR			
		BLOQUEO Y TRASLADO		DIMENSIONES	
				P.A.P. (m)	0,26
				Altura Total (m)	2,70
				Altura Com. (m)	0
Volumen Comercial (m3)	0				
		CONCEPTO TÉCNICO			
		<p>Se considera técnicamente viable el bloqueo y traslado del individuo debido a que por sus condiciones tanto físicas como sanitarias cumple con las condiciones determinadas en el Manual de Coberturas Vegetales de Bogotá D.C (2021) destacando que como el individuo es joven tiene alta probabilidad de adaptación al traslado y no requerirá de mayor aislamiento y un mantenimiento posmanejo. Presenta interferencias con redes secas.</p>
