**Plan de Implementación Medidas de Manejo Ambiental, Social, Salud y Seguridad
en el Trabajo -PIMMAS- Grupo 4, tramo entre la avenida primera de mayo con
avenida carrera 68 hasta la avenida caracas con calle 76.**

EMPRESA DE ACUEDUCTO Y ALCANTARILLADO DE BOGOTÁ – ESP

Consorcio ZinZanja Bogotá - Contrato No. 1-01-25500-1486-2019

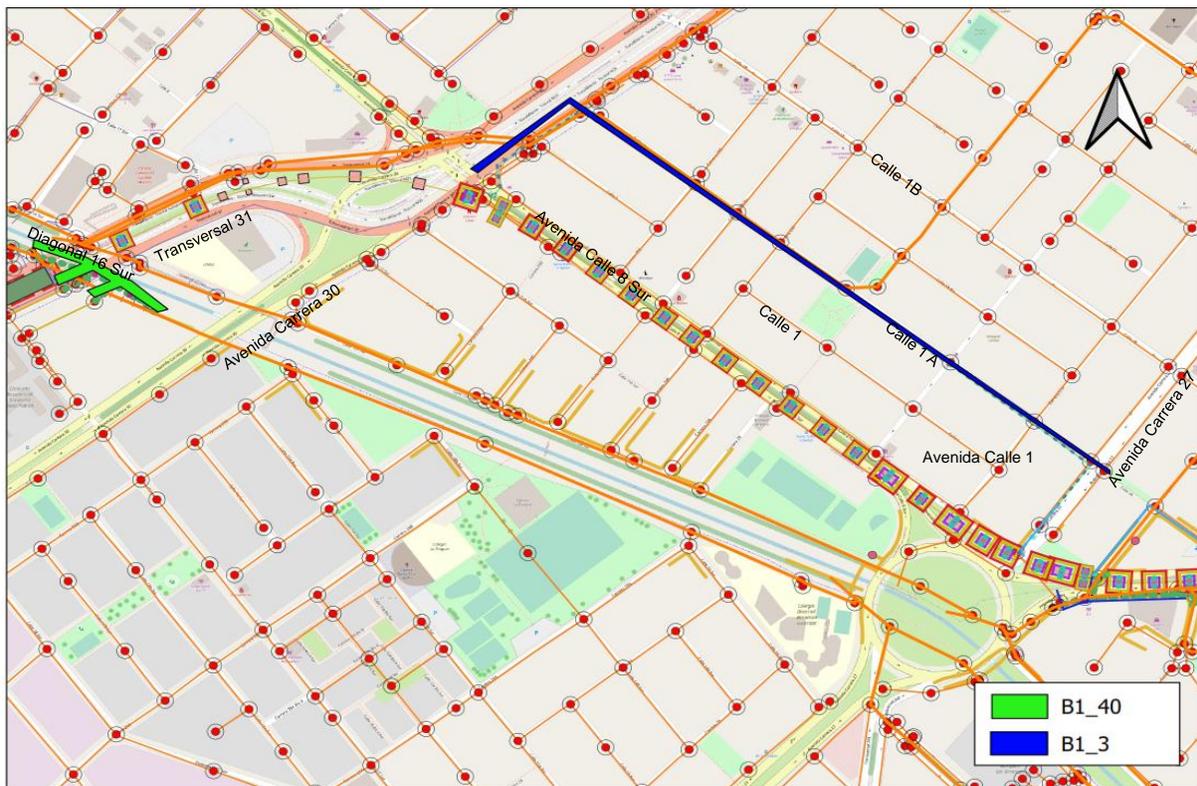
Figura 1

Tramo B1-3 (EAB-15) Calle 8 Sur Red Matriz y Tramo B1-40 (EAB-18) Av. 1 de mayo – Fucha Izq (Interceptor Fucha Izquierdo)

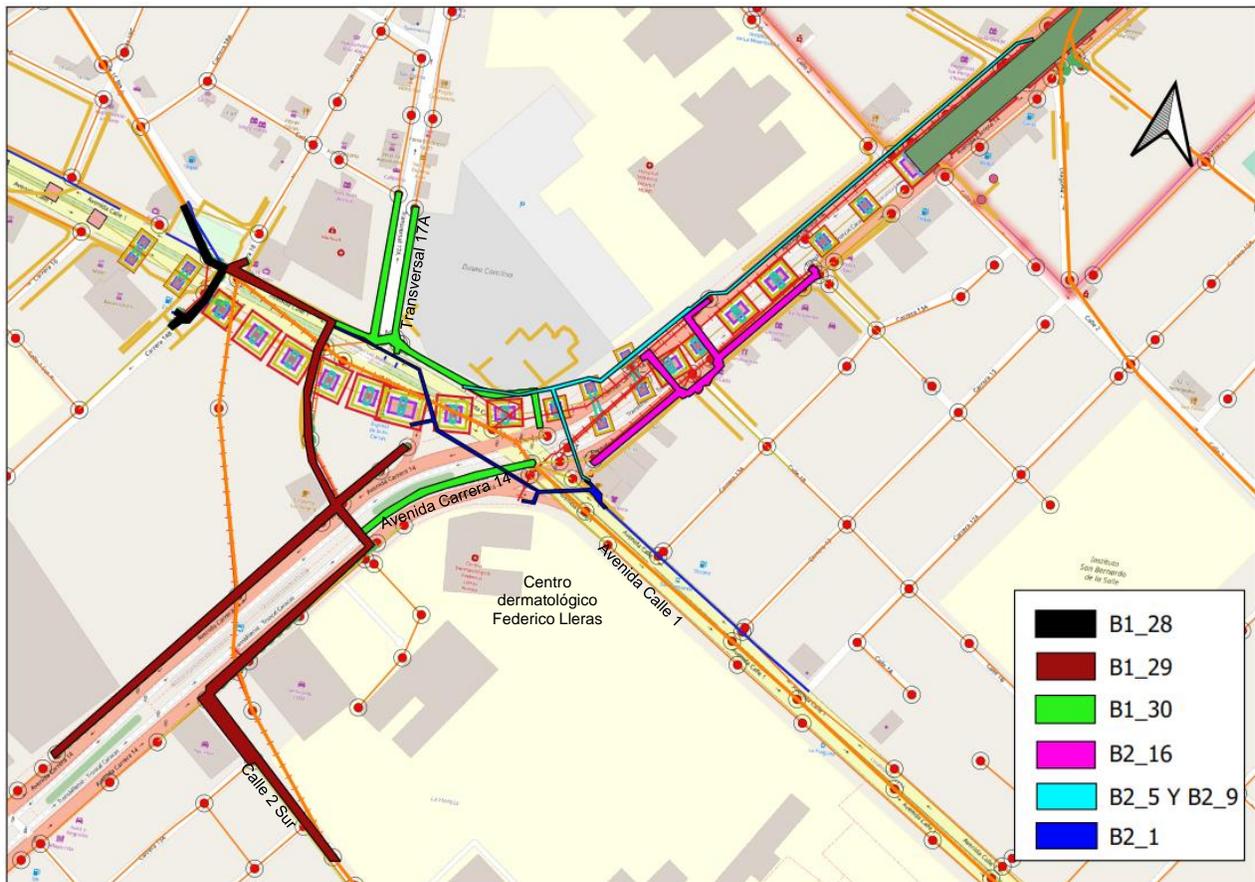
Figura 3

*Tramos B1- 28 (B-1), B1-29 (EAB-20), B1-30 (EAB-23), B2-16 (B-2), B2-5 (EAB-28),
B2-9 (B-2), y B2-1 (EAB-22) Calle 1 con Av. Caracas*

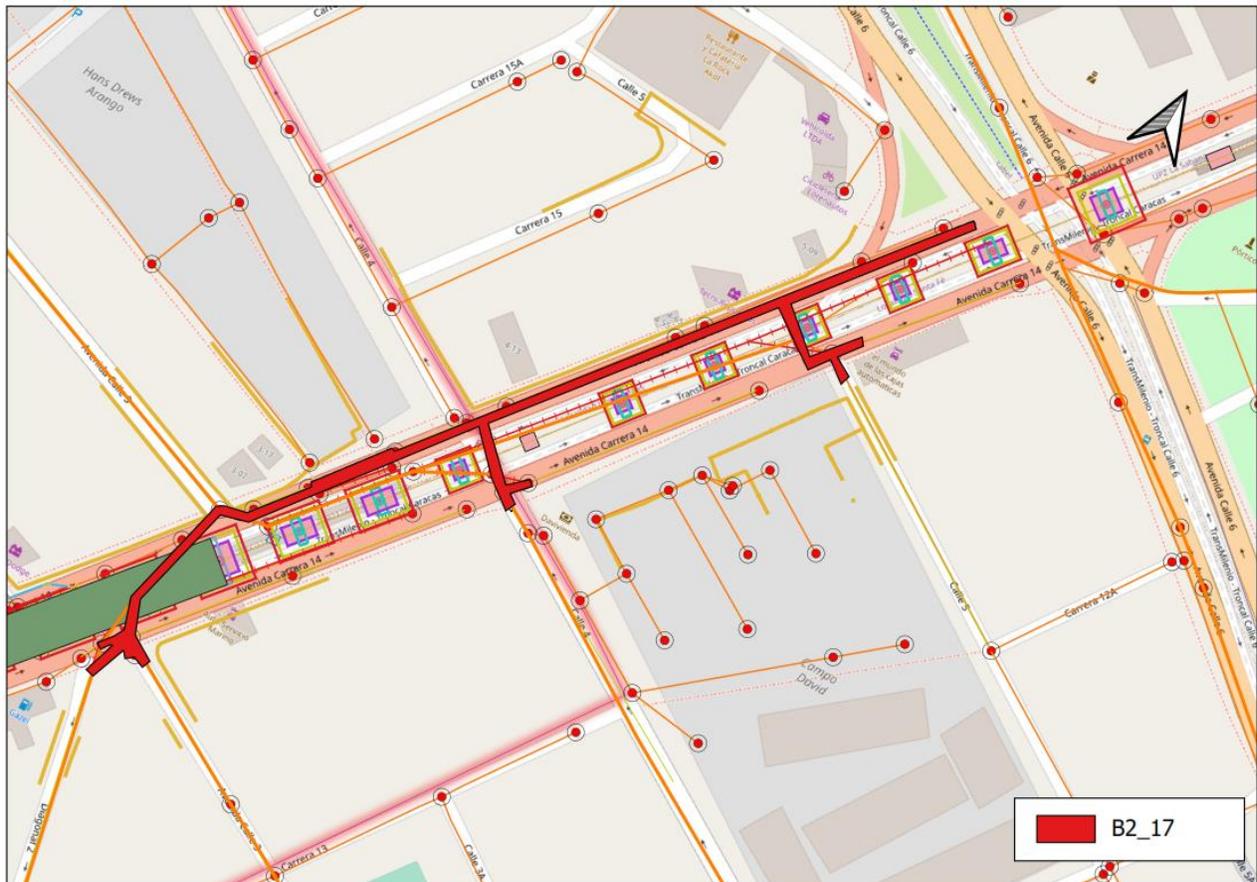
Figura 4

Tramo B2-17 (EAB-24/25/26) Av. Caracas con Calle 1 hasta la Calle 6 (Colector Calle 3)

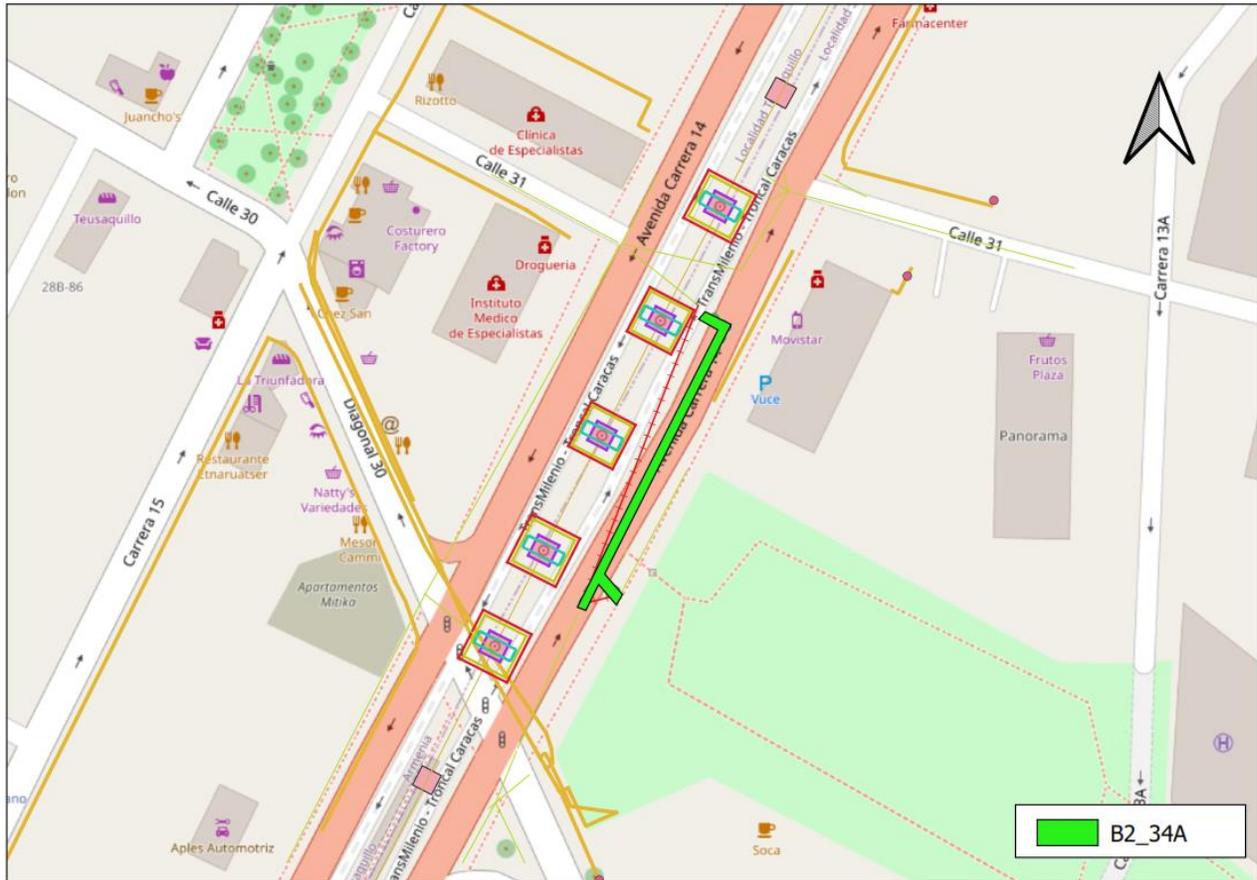
Figura 5

Tramo B2-34A (B-2) Avenida Caracas con Calle 31

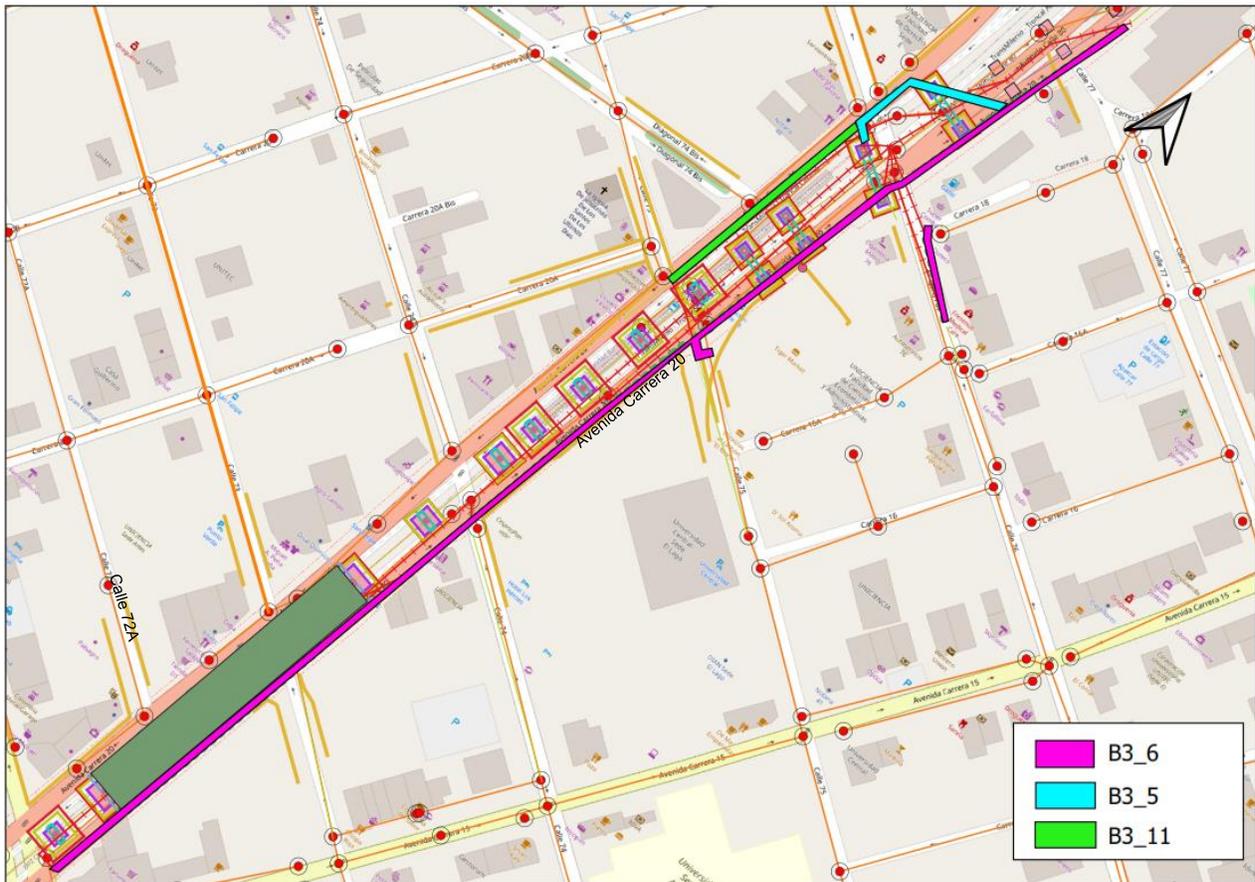
Figura 6

Tramo B3-6 (B-3), B3-5 (EAB-28) y B3-11 (B-3) Av. Caracas Polo (Caracas Calle 72 - Calle 76)

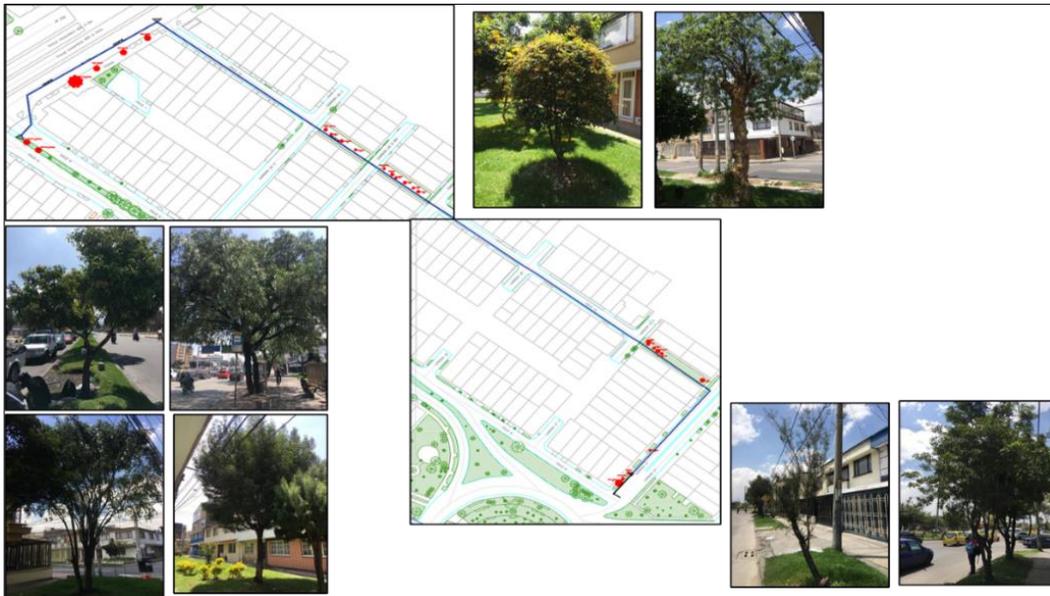
En la Figura 7 se visualiza el plano del tramo B1-3 Calle 8 Sur y algunas de las especies arbóreas encontradas.

Vegetación tramo B1_3 (EAB-15) Calle 8 Sur

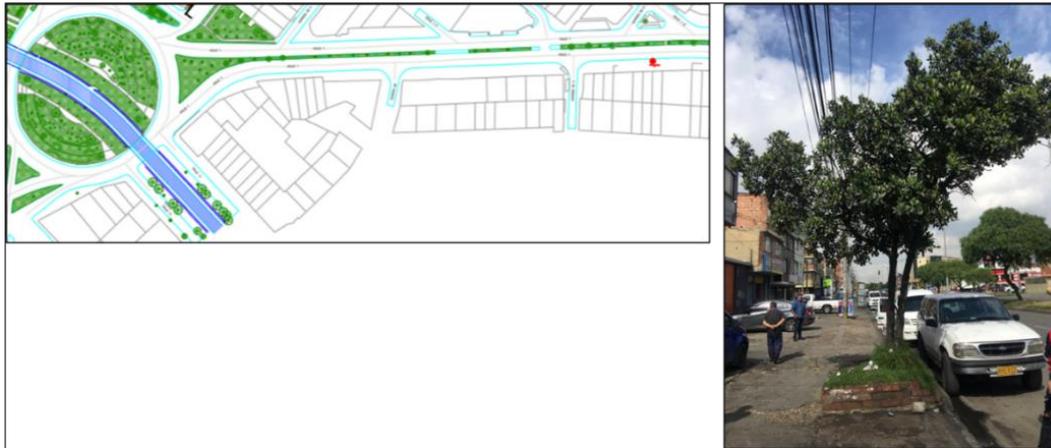
En la figura 8 se visualiza el plano de los sectores B1_25 (Carrera 25A y 26A), B1_26 (Calle 1 Carrera 25 A BIS), B1_27 (Calle 1 con Carrera 14B) y B1_35 (Calle 1 entre Carrera 24B y Carrera 25), en el que se identificó un (1) individuo arbóreo que requiere manejo silvicultural (tratamiento integral), de la especie corresponde a un Cucharo.

Vegetación sector B1_25 (EAB-19), B1_26 (EAB-19), B1_27(B-1) y B1_35 (B-1)

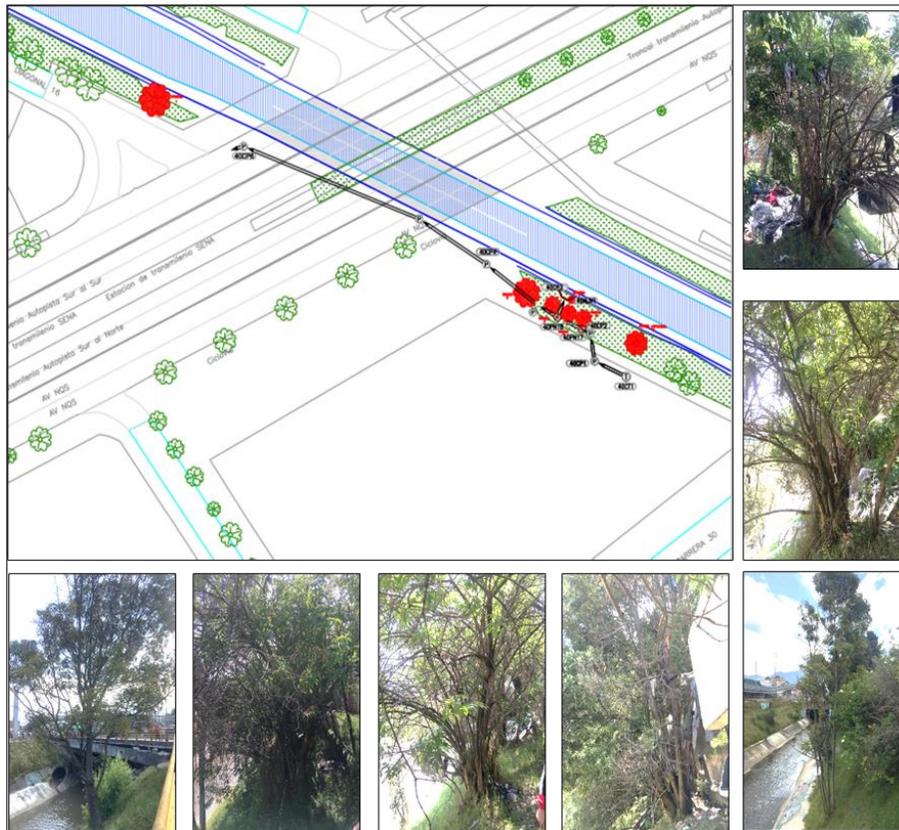
En la figura 9 se observa el tramo Red de Alcantarillado B1_40 Avenida 1era de Mayo Fucha Izquierdo (Autopista Sur con Diagonal 17 Sur), en el sector del Canal río Fucha, se identificaron siete (7) individuos arbóreos que requieren manejo silvicultural (tala), de las siguientes especies: Urapan, sauco y acacia japonesa.

Vegetación e hidrobiota tramo B1_40 (EAB-18) Avenida 1era de Mayo, Fucha Izquierdo

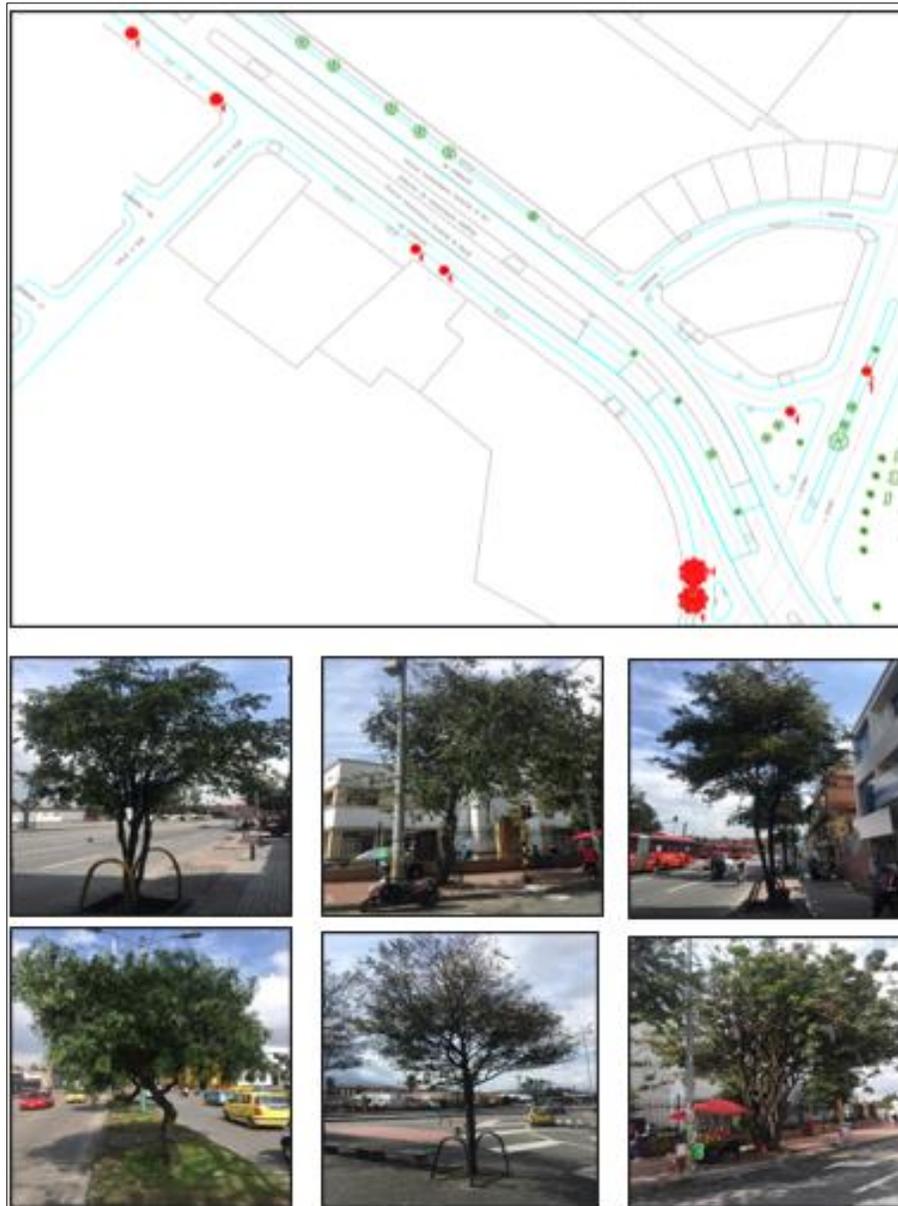
En la figura 10 se visualizan los tramos Red Alcantarillado B1_28 (Colector Calle 1 con Carrera 25), B1_29 (Colector Calle 1 con Carrera 18), B1_30 (Calle 1 con Av. Caracas - Interceptor Quebrada Las Lajas), en este tramo se identificaron diez (10) individuos arbóreos de especies como Falso Pimiento, Chocho y Eugenia entre otros, los cuales requieren manejo silvicultural (tratamiento integral).

Vegetación tramo B1_28 (B-1), B1_29 (EAB-20), B1_30 (EAB-23)

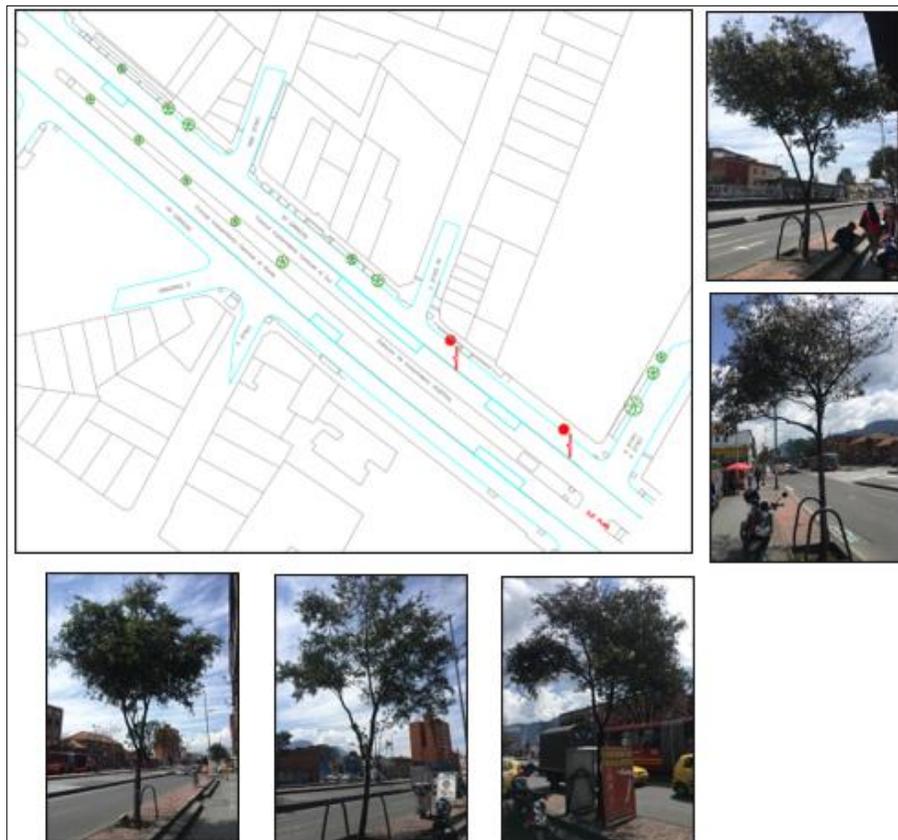
Figura 11

En la figura 11 se encuentra el tramo Red Alcantarillado B2_17 avenida Caracas con calle 1era hasta la calle 6ta (Colector Calle 3). En este tramo se identificaron cinco (5) individuos arbóreos de especies Eugénias, que requieren manejo silvicultural (tratamiento integral).

Vegetación tramo B2_17 (EAB-24/25/26) Av. Caracas con Calle 1 hasta Calle 6

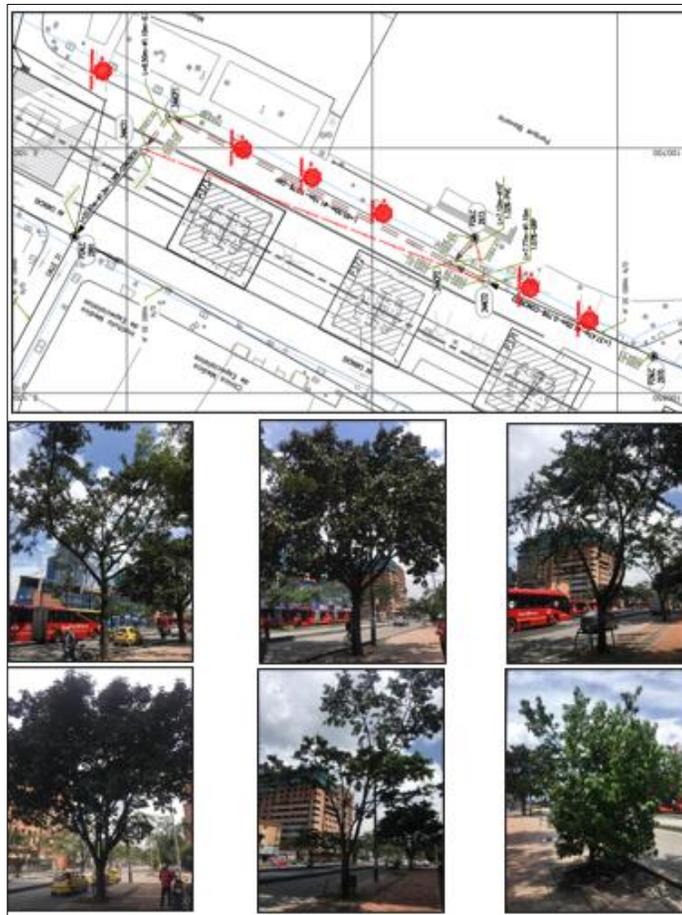
En la figura 12 se observa el tramo Red de Alcantarillado B2_34A avenida Caracas con calle 31, para este tramo se identificaron seis (6) individuos arbóreos de especies como Caucho

Vegetación tramo B2_34A (B-2) Av. Caracas con Calle 31

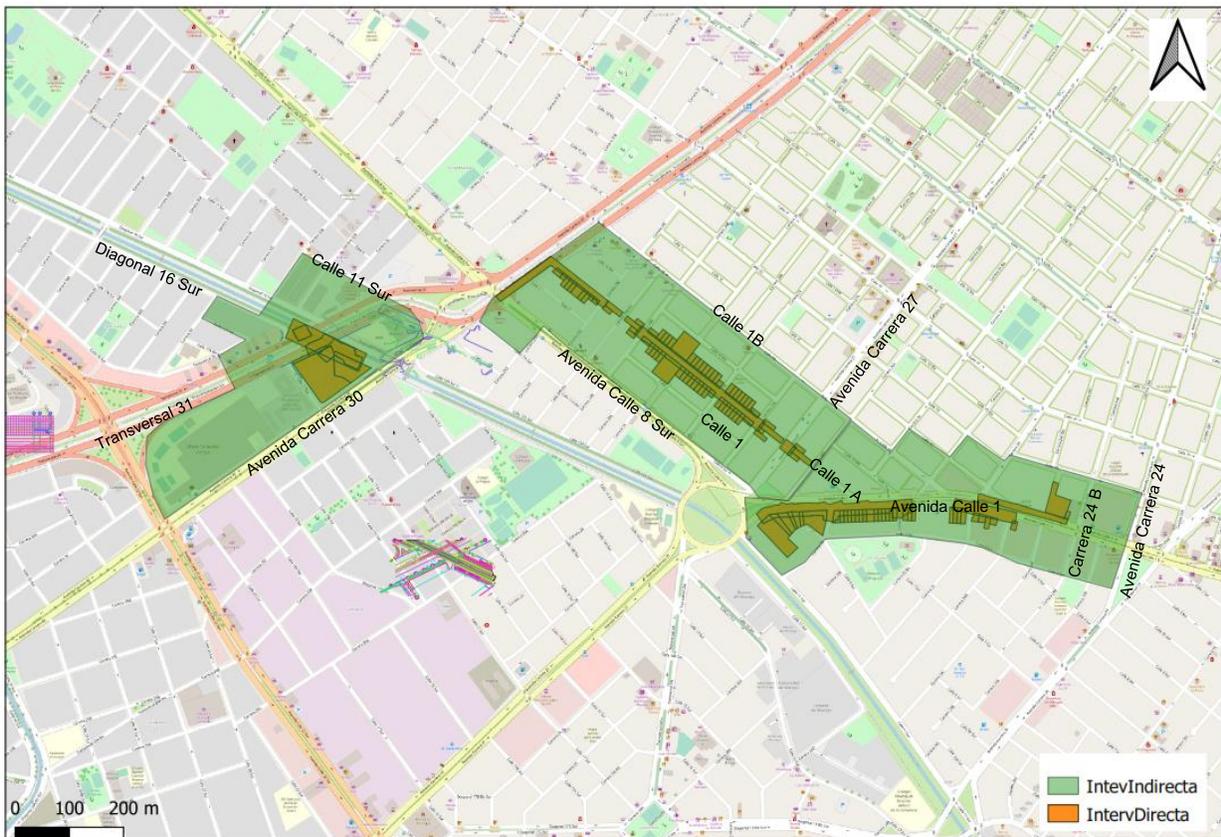
Figura 13.

A continuación, se presenta la delimitación del área de influencia directa (AID) y del área de influencia indirecta (AII) por cada uno de los tramos de intervención en las Figuras 13 a la 16 del presente documento. La delimitación del área de influencia directa (AID) se identificó con el color naranja, siendo el área donde se realizará el inventario forestal, identificación de áreas sensibles, condiciones físicas de viviendas, lotes y negocios a nivel interno, y para la delimitación del área de influencia indirecta (AII) se identificó con el color verde, siendo el área en el que se efectuará el inventario para las fachadas. Estas actividades se llevarán a cabo a través del programa de Protección de la Infraestructura y Bienes a Terceros del componente social, junto con la caracterización del espacio público, las zonas ambientalmente sensibles y las vías utilizadas para rutas de desvío.

*Delimitación AID y AII tramos B1_40 (EAB-18), B1_3 (EAB-15), B1_25 (EAB-19),
B1_26 (EAB-19), B1_27 (B-1), y B1_35 (B-1)*

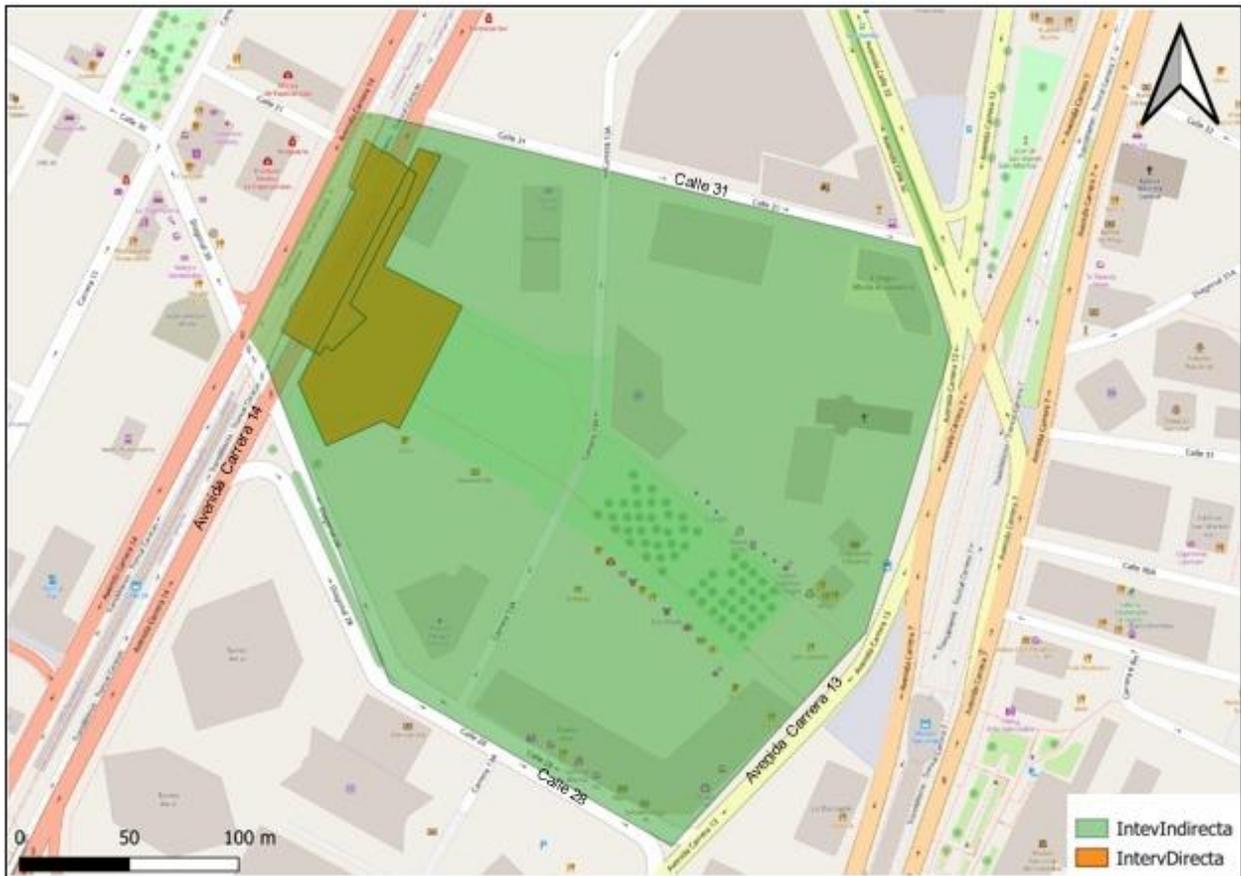
Figura 15.

Delimitación AID y AII tramos B2_34A (B-2)

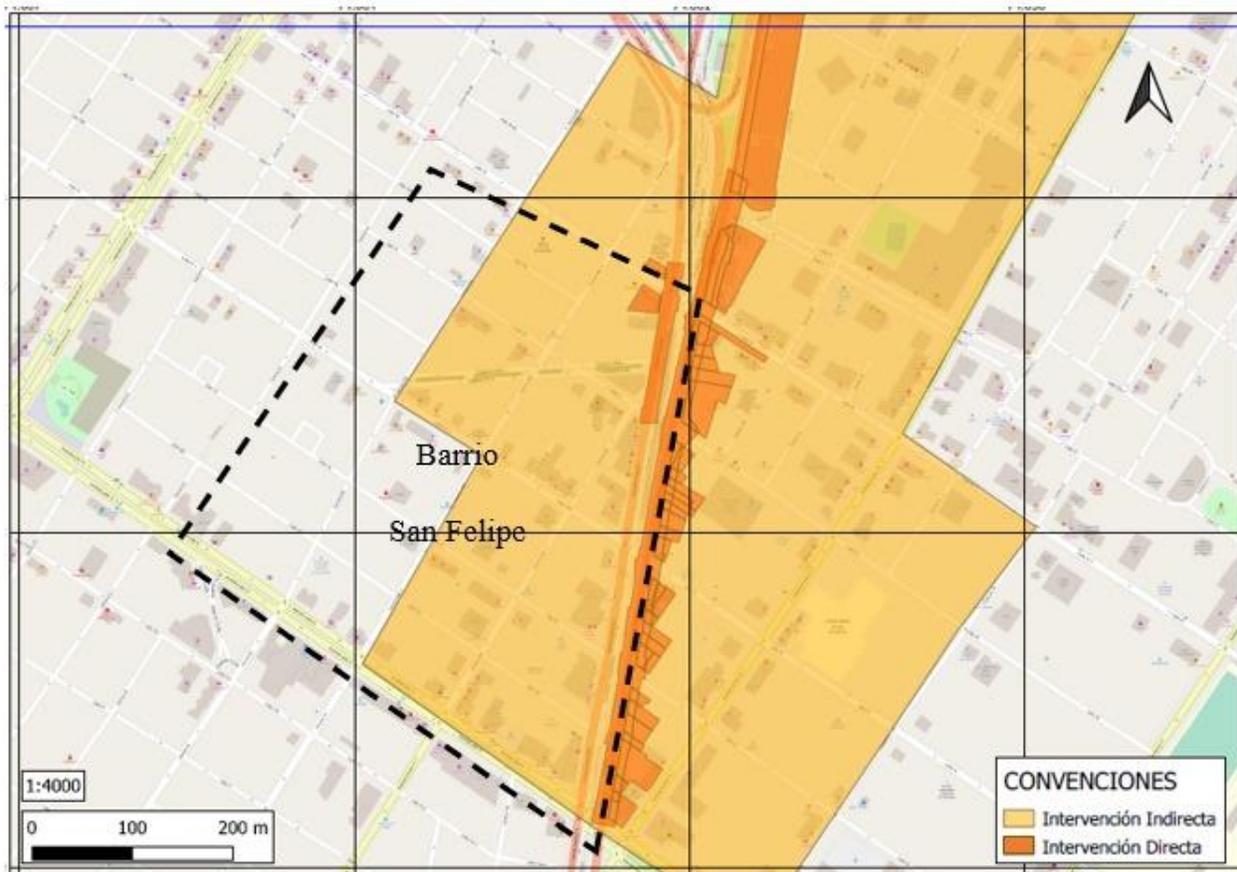
Esta Localidad se divide en 4 UPZ, Los Andes (21), Doce de Octubre (22), Alcázares (98) y Parque el Salitre (103). Para la ejecución de las labores de obra se realizará la intervención en la UPZ 98 Los Alcázares, en el barrio es San Felipe, sobre la Avenida Caracas desde la Calle 31 hasta la Calle 28 Costado Oriental, tal y como se evidencia en la Figura 22 donde el área de influencia directa de intervención es de color naranja oscuro e indirecta de naranja claro.

Zona de intervención directa e indirecta barrio San Felipe

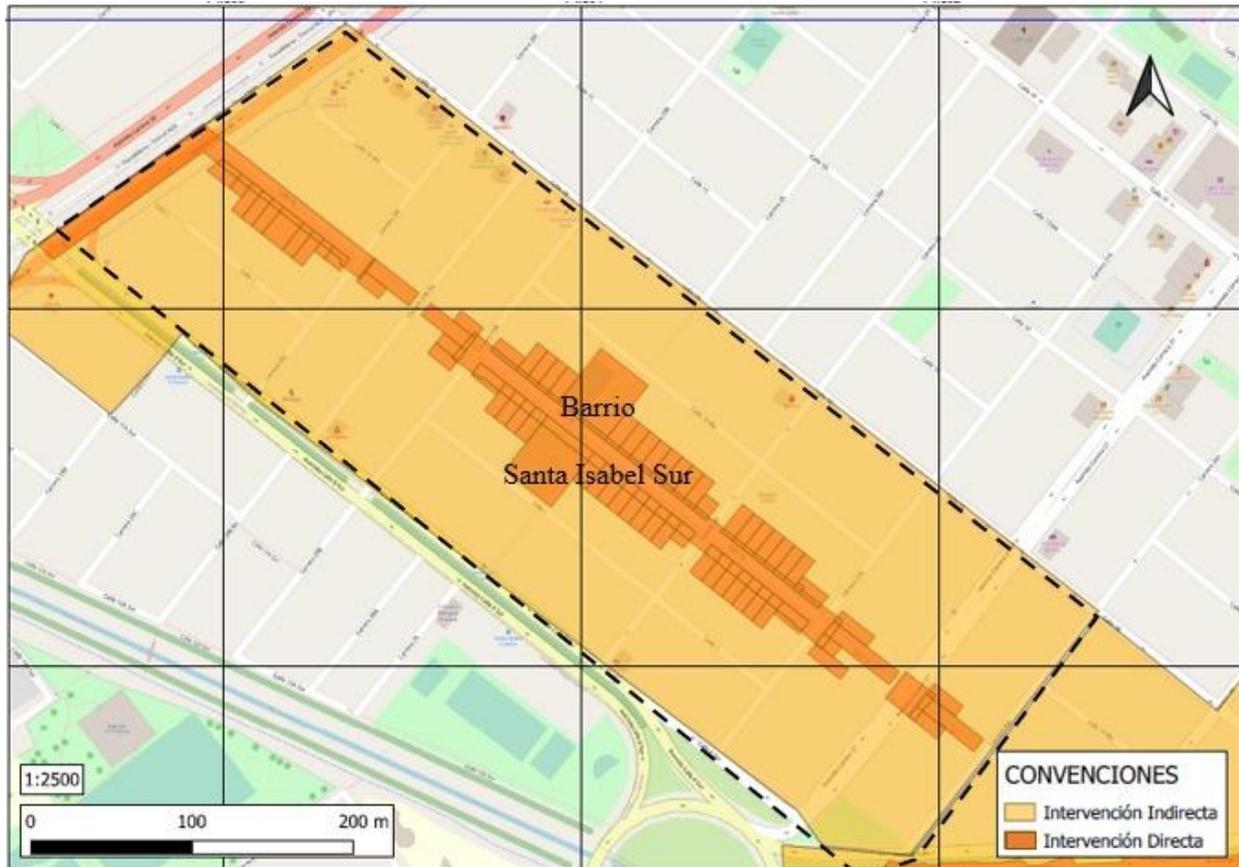
Figura 26

27 Costado sur, el segundo va sobre la Calle 1A desde la Calle 27 sur hasta la Avenida NQS (ver figura 26) y el tercer barrio es el Vergel, el cual va sobre la Calle 1 desde la Carrera 24B hasta la Carrera 25 Costado Norte (ver figura 27) los cuales se encuentran delimitados en color naranja oscuro el área de influencia directa y en color naranja claro el área de influencia indirecta.

Tramos de intervención área directa e indirecta barrio Santa Isabel Sur

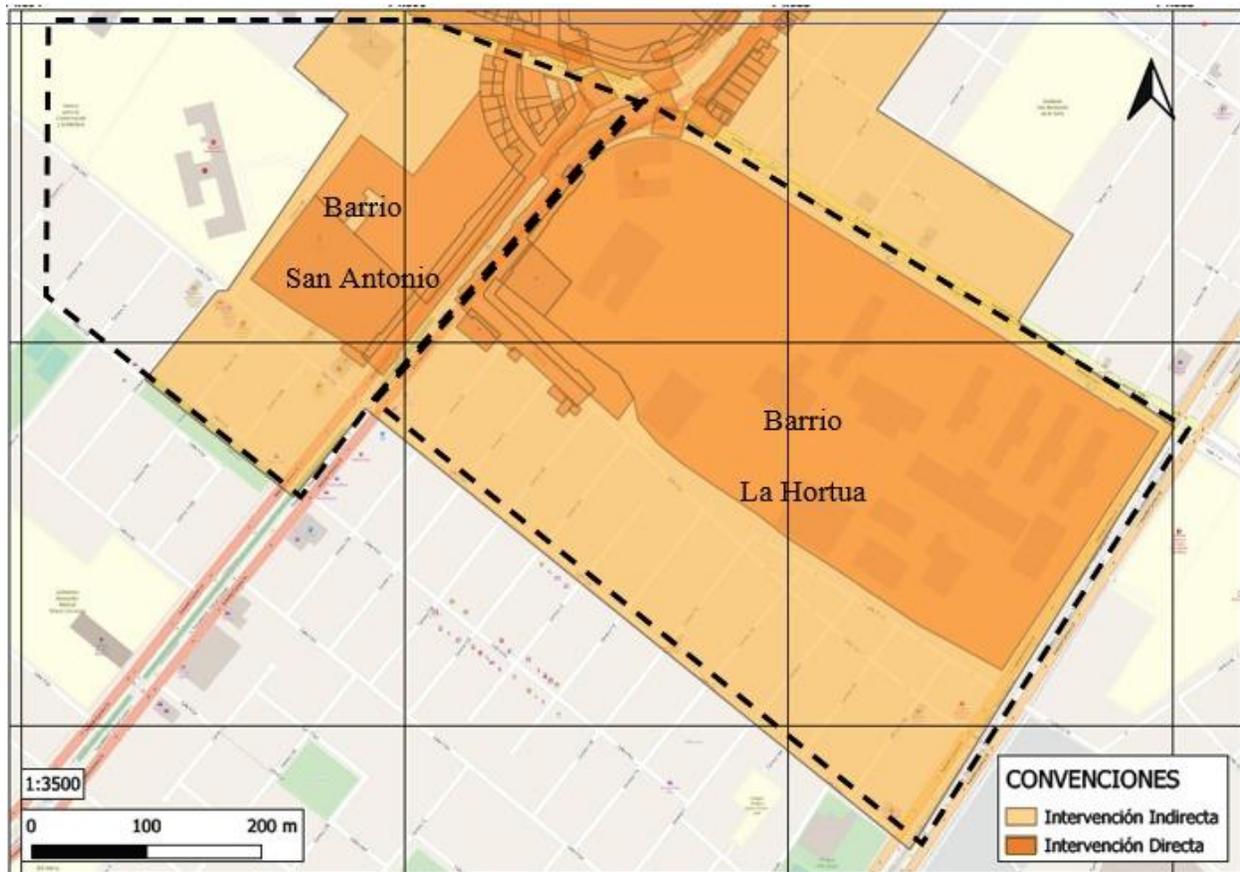
Figura 28

La localidad Antonio Nariño se divide en (2) UPZ: Ciudad Jardín (35) y Restrepo (38). Debido a las intervenciones que se van a llevar a cabo en esta localidad, se definió como área de intervención las UPZ 35 Ciudad Jardín, los barrios son La Hortua (Sevilla) el cual va sobre la Avenida Caracas desde la Calle 2 sur hasta la Calle 1 Costado Oriental y la UPZ 38 Restrepo, los barrios son tres, el primero es San Antonio el cual va sobre la Avenida Caracas desde la Calle 1 hasta la Diagonal 1 Bis sur Costado Occidental (figura 28), el segundo barrio es SENA, el cual va sobre la Avenida NQS desde la Calle 17 sur hasta la Calle 11 sur Costado Oriental (figura 29) y el tercer barrio es La Fraguüita el cual va sobre la Calle 1 desde la Carrera 24D hasta la Carrera 27 Costado (figura 30) los cuales están delimitados en color naranja oscuro para el área de influencia directa y color naranja claro para el área de influencia indirecta.

Tramo de intervención barrios La Hortua y San Antonio

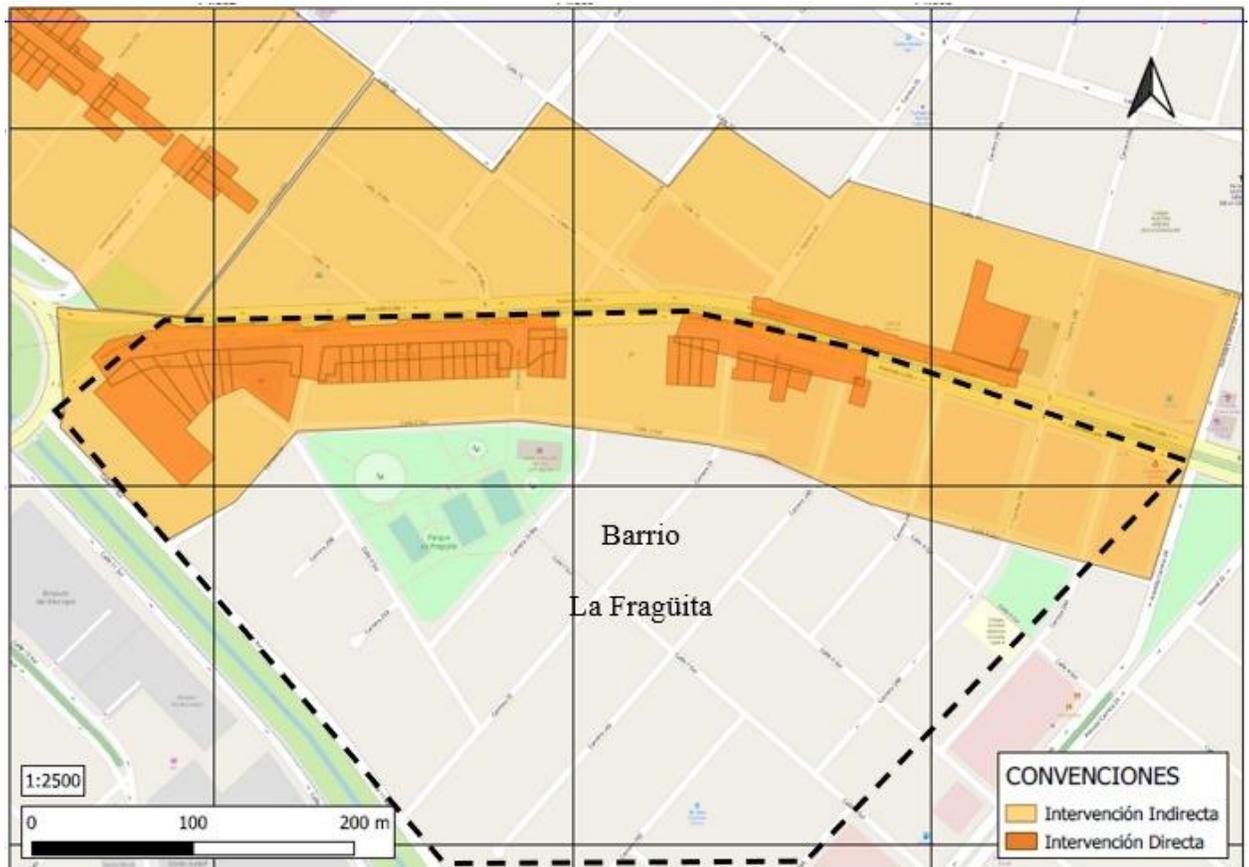
Figura 30

Tramo de intervención barrio La Fraguíta

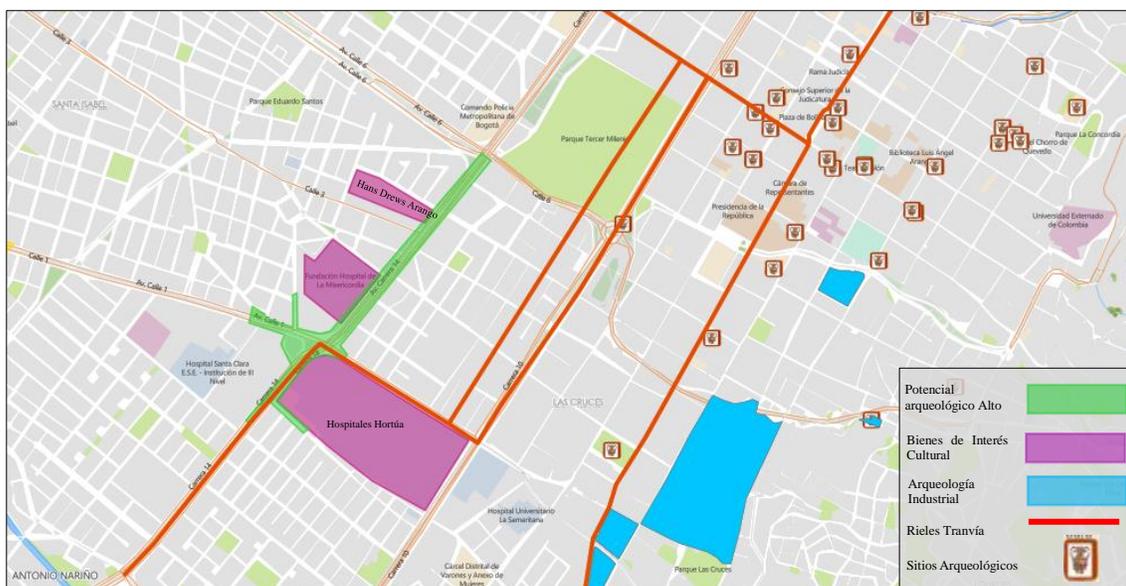
Figura 105

Tramos B1_28 (B-1), B1_29 (EAB-20), B1_30 (EAB-23), B2_1 (EAB-22), B2_5 (B-2), B2_9 (B-2), B2_16(B-2) y B2_17 (EAB-24/25/26). Potencial arqueológico alto, se observan rieles del tranvía en el área de interés, así como algunos bienes de interés cultural.

Dentro de la misma localidad los sectores B2-1, B1-28, 29, 30 así como los ubicados en la localidad de Los Mártires, los sectores B2-16, B2-17, B2-5, B2-9, (Figura 105) ubicados sobre la avenida caracas especialmente las intervenciones que se realizarán entre las calles 1 y 6, presentan el mayor potencial de hallazgo arqueológico estas áreas son susceptibles de contener vestigios desde las comunidades prehispánicas, pasando por la Colonia, la República, y evidencias de inicios de los procesos de industrialización de la ciudad como vestigios de rieles de tranvía o de ferrocarril, finalmente, los dos últimos sectores B1-34 A ubicado en la localidad Teusaquillo y el sector B3-5, 6, 11 entre las localidades Barrios Unidos y Chapinero si bien el potencial arqueológico disminuye existe la posibilidad de que se den hallazgos de vestigios del ferrocarril del norte. (Figuras 106 y 107). Utilizando información obtenida en la página web ideca (ideca, 2020), se sobrepuso al diseño del proyecto el trazado del antiguo tranvía de la ciudad y se logró observar la coincidencia de este con varios tramos de las áreas que se intervendrán, (Figura 105, 106 y 107).

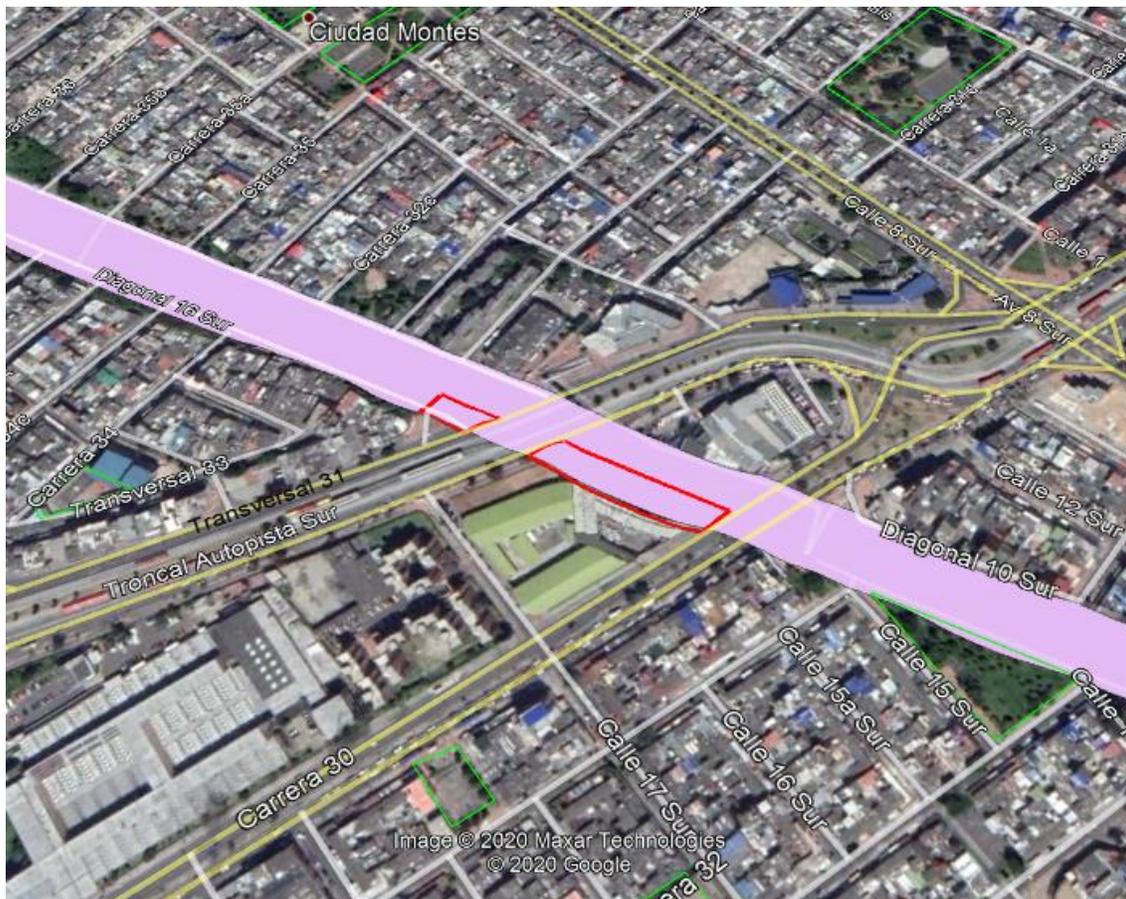
Figura 110

Zonas de Manejo y Preservación Ambiental a la altura de la Autopista Sur con Diagonal 17 Sur.

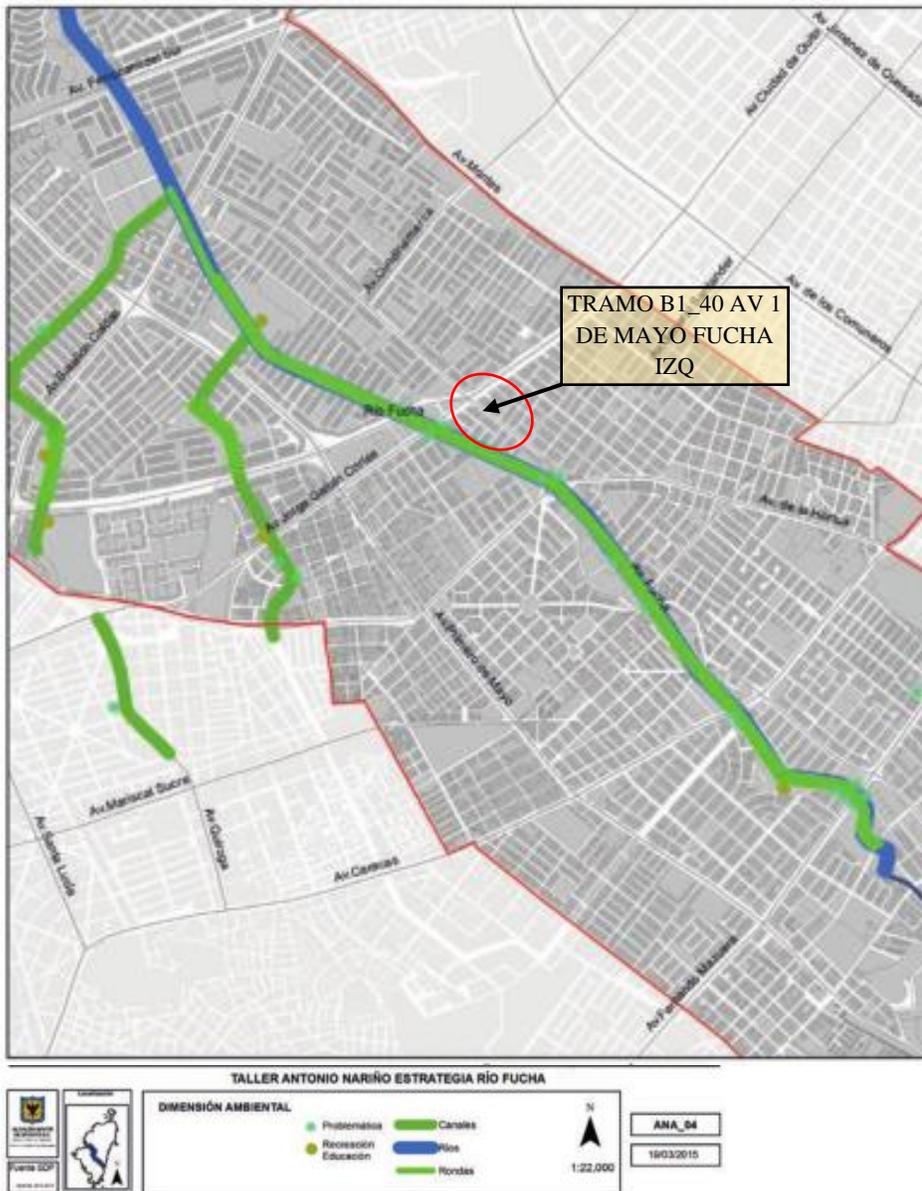
Figura 112

Zonas de ronda corredor río Fucha.

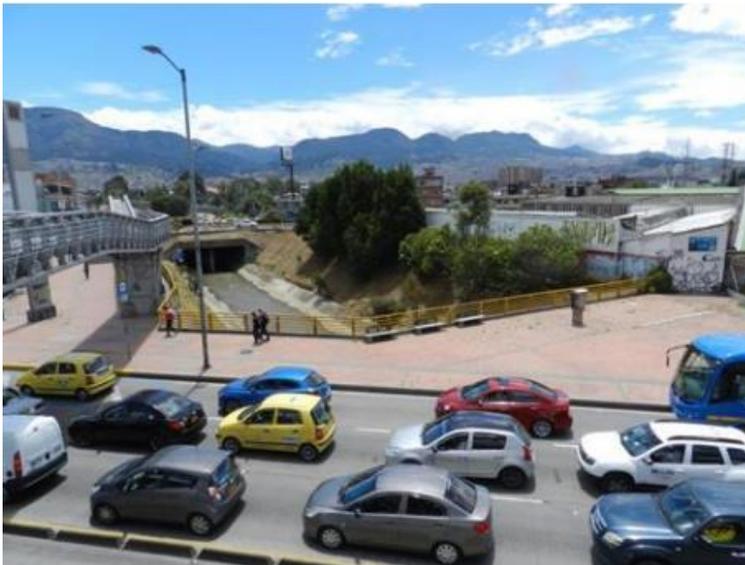
Figura 113

Vista Canal Fucha desde puente peatonal estación de Transmilenio SENA

El canal del Fucha en su vista hacia el oriente presenta cobertura arbórea en inmediaciones de una de las franjas de ronda del canal, mientras que en la margen opuesta la Zona de Manejo y Preservación Ambiental-ZMPA, ha sido intervenida conformando un área dura donde se localiza el puente peatonal de acceso a la estación del SENA de Transmilenio como se observa en la figura 113 (CONSORCIO METRO DE BOGOTÁ, 2018).

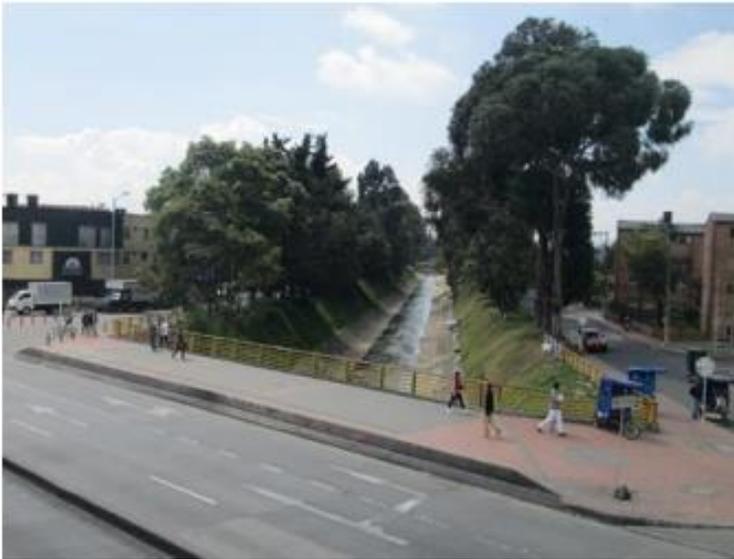
Figura 114

Vista del Canal Fucha hacia el occidente

Hacia el occidente, el Canal del Fucha se encuentra delimitado por franjas de árboles de gran porte. Aun cuando el corredor ecológico del Canal del Fucha se encuentra en la actualidad fragmentado en el sector por el puente vehicular de la Autopista Sur, la cobertura arbórea que bordea el canal hacia el occidente contribuye con la presencia de hábitats favorables especialmente

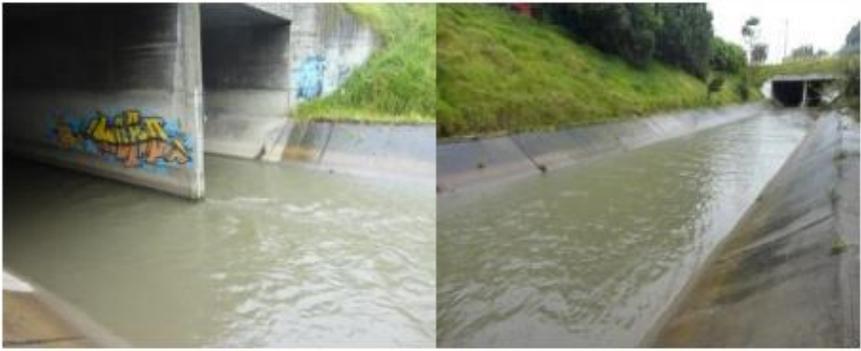
CANAL RÍO FUCHA AGUAS ARRIBA

Descripción				
Tipo de Vegetación	Pastos en sus riberas y árboles aislados			
Tipo de Asentamiento	Zona urbana			
Descargas y Tipo	No se observan, pero se sospecha que recibe aguas lluvias a lo largo de su recorrido, además de algún vertimiento de tipo doméstico			
Características organolépticas	Agua color café-verdoso. Olor a materia orgánica. Presencia de basuras.			
Tipo de corriente	Lótico	Coordenadas	E:	996583
			N:	1000092,15
Observaciones del Sitio: Sistema canalizado. Tanto aguas arriba como aguas abajo hay puentes vehiculares. En el puente aguas arriba hay instrumentos y sensores de medición de caudal. La corriente presenta bastante basura que arrastra el cuerpo de agua.

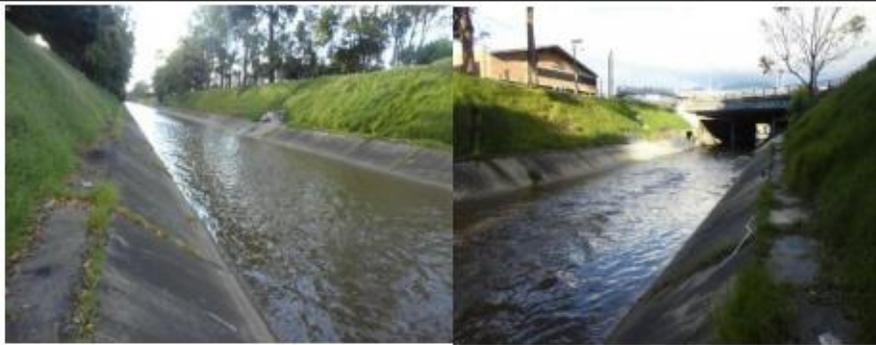
CANAL RÍO FUCHA AGUAS ABAJO

Descripción				
Tipo de Vegetación	Pastos en sus riberas y árboles aislados			
Tipo de Asentamiento	Zona urbana			
Descargas y Tipo	No se observan, pero se sospecha que recibe aguas lluvias a lo largo de su recorrido, además de algún vertimiento de tipo doméstico			
Características organolépticas	Agua color café-verdoso. Olor a materia orgánica. Presencia de basuras.			
Tipo de corriente	Lótico	Coordenadas	E:	996361
			N:	1000197,31
Observaciones del Sitio: Sistema canalizado. Aguas arriba hay un puente vehicular. Hay alta presencia de indigentes que usan el canal para sus necesidades. Presencia de basura en el cuerpo de agua.
