**Plan de Implementación Medidas de Manejo Ambiental, Social, Salud y Seguridad
en el Trabajo -PIMMAS- Grupo 4, tramo entre la avenida primera de mayo con
avenida carrera 68 hasta la avenida caracas con calle 76.**

EMPRESA DE ACUEDUCTO Y ALCANTARILLADO DE BOGOTÁ – ESP

Consorcio ZinZanja Bogotá - Contrato No. 1-01-25500-1486-2019

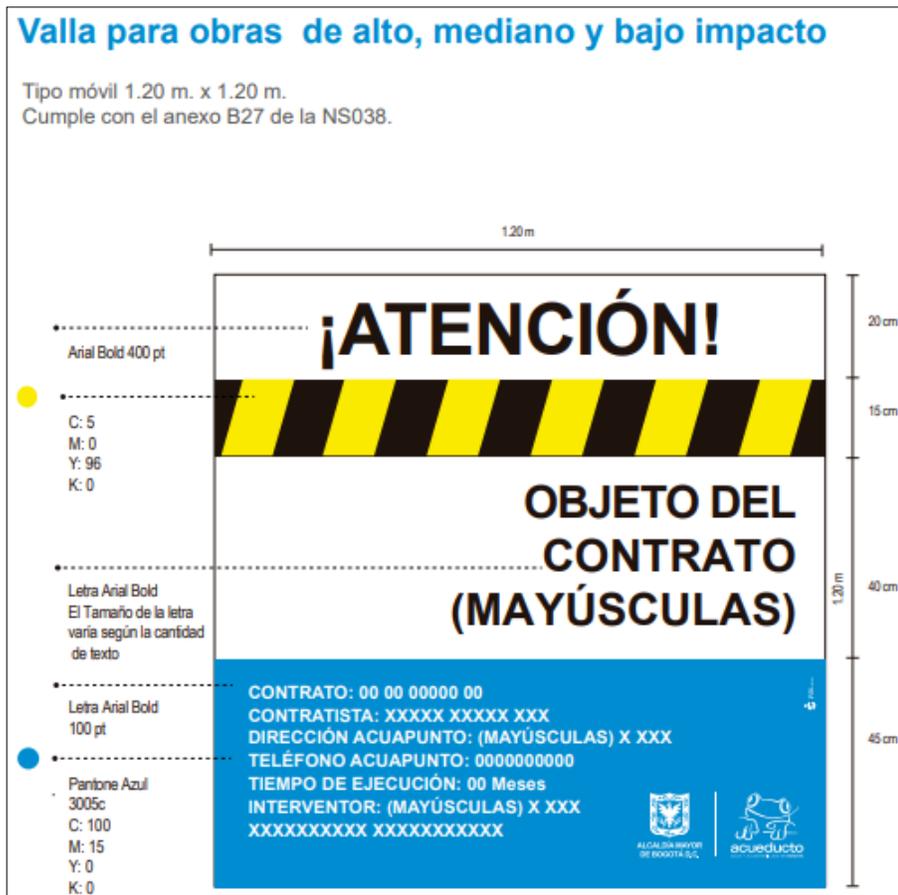
Figura 118

Valla para obras de alto, mediano y bajo impacto tipo móvil

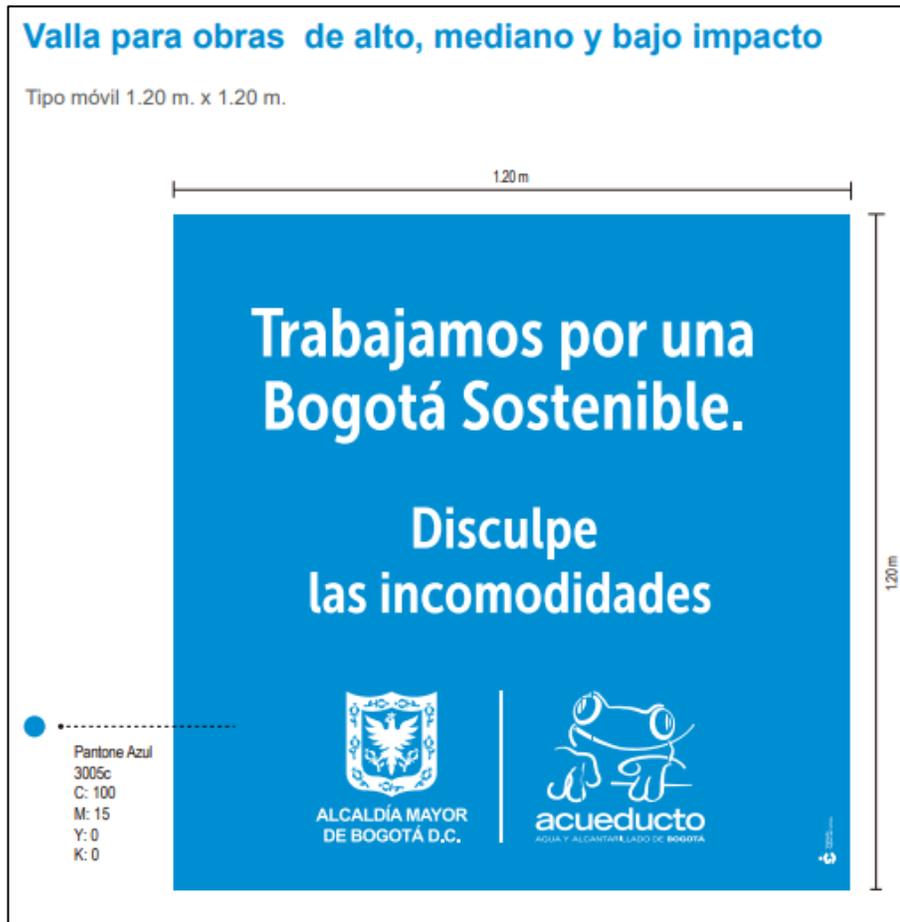
Figura 119

Valla para obras de alto, mediano y bajo impacto tipo móvil

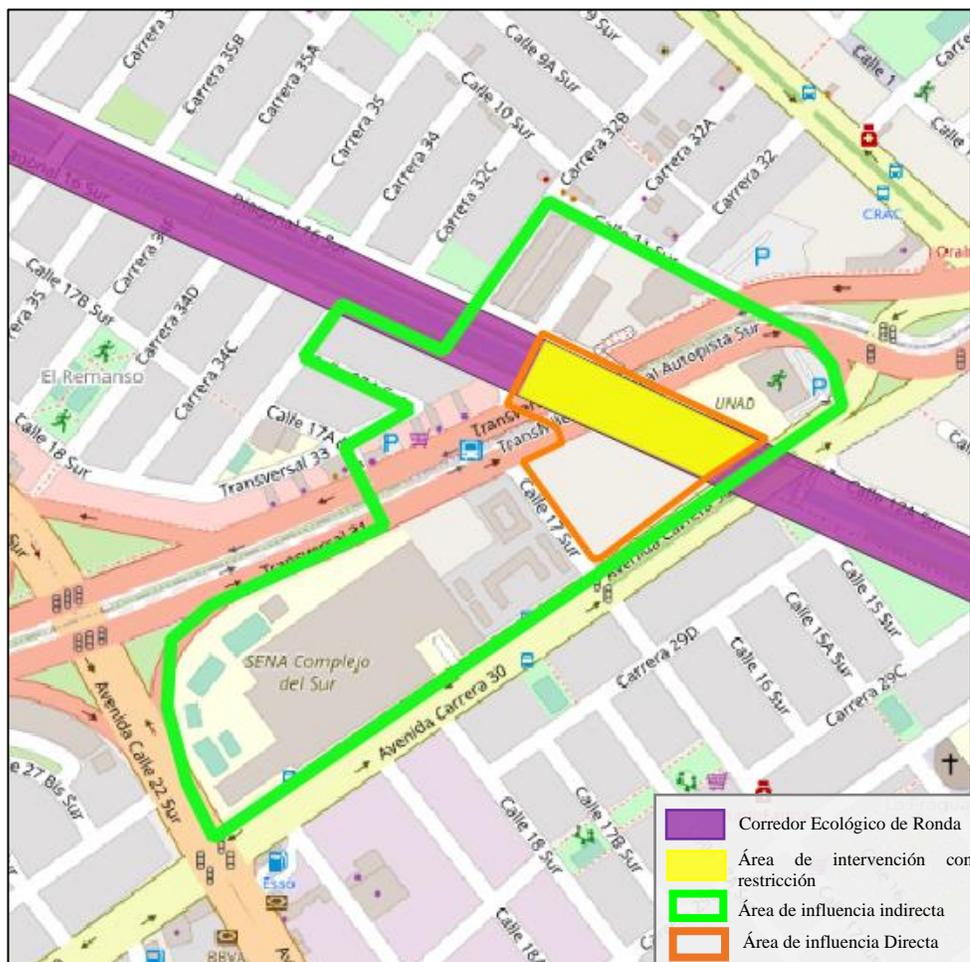
Interceptor Izq. Fucha

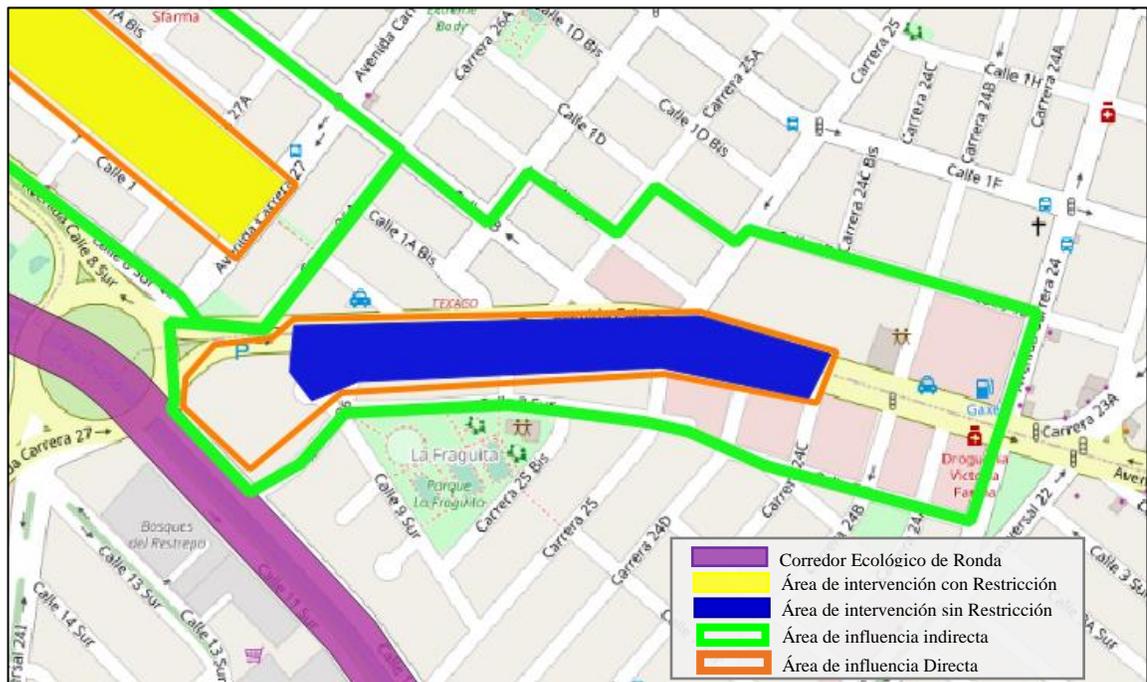
Figura 125

Zonificación ambiental del proyecto área de influencia directa e indirecta tramo B1_25 (EAB-19) - B1_26 (EAB-19)- B1_27 (B-1) - B1_35 (B-1) Calle 1 entre Carrera 26A y Carrera 24B

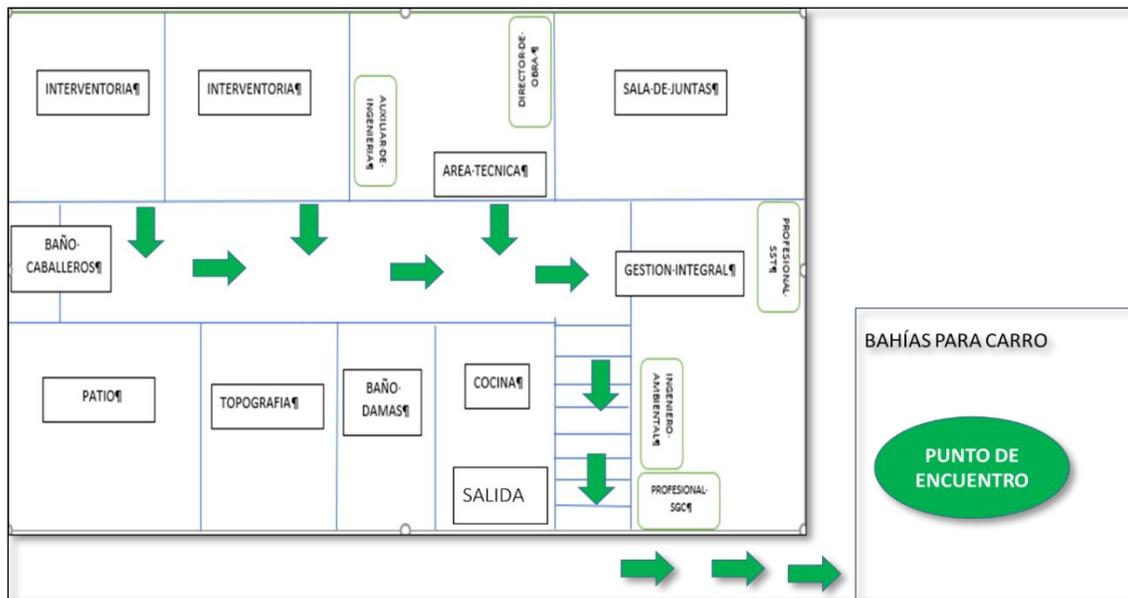
Distribución espacial campamento
