**METRO LÍNEA 1**

## PRIMERA LINEA DEL METRO DE BOGOTÁ

# MEMORIA TÉCNICA, INVENTARIO FORESTAL – AVENIDA CARRERA 68 CON AVENIDA PRIMERO DE MAYO

L1T1-0000-552-CON-ED-AMB-IN-0001

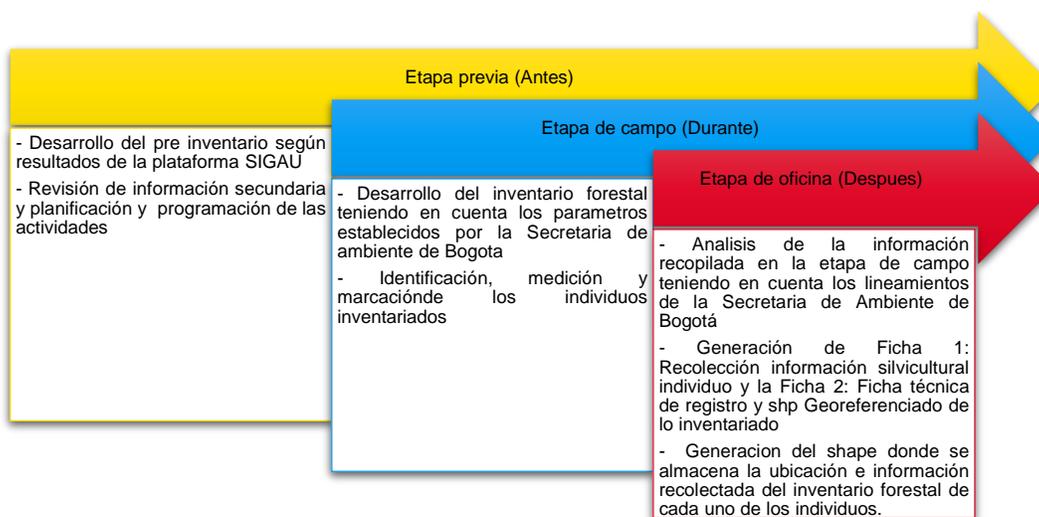
Figura 4. Esquema Metodológico del Inventario Forestal

En el siguiente apartado se detalla la metodología utilizada para desarrollar el inventario forestal realizado en la Av. 68 con primera de mayo, dicha metodología se tomó del documento: Metodología Inventario Forestal aprobado por la interventoría. El proceso del inventario forestal se desarrollará en tres etapas: la Etapa previa (Antes), la Etapa de campo (Durante) y la Etapa de oficina (Después), cabe destacar que las etapas de campo y oficina de desarrollan de manera simultánea, esto con el fin de ir generando la información actualizada y verificada con respecto al estado actual del arbolado en la zona. En la Figura 4 se detalla el esquema metodológico que se detallara en el presente numeral.

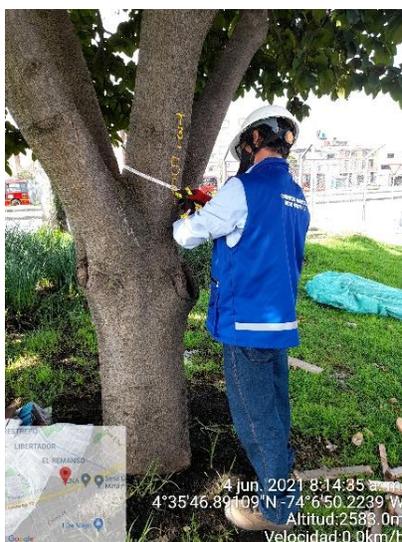
En árboles en pie, esta circunferencia se mide a 1,30 metros del suelo para árboles sin aletones o con aletones o raíces aéreas de menos de 1 m. En el caso de que el árbol presente aletones, se debe medir a 30 cm sobre el final de los aletones o de las raíces aéreas, si son mayores de 1 m.

Fotografía 2 Procedimiento para medir el Perímetro a la altura del pecho

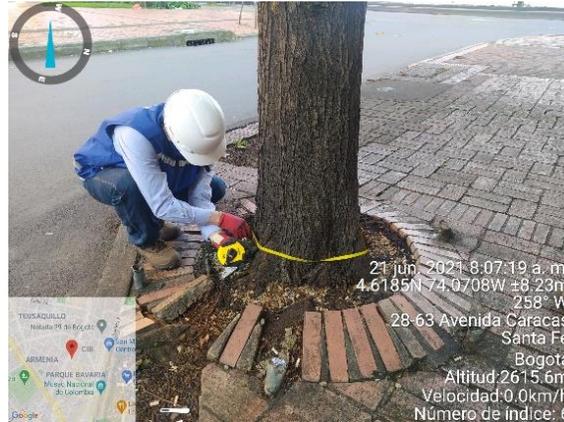
En árboles en pie, esta circunferencia se mide sobre la base del fuste del árbol, si se presenta fuste con bifurcaciones basales se deben incluir todas las bifurcaciones.

Fotografía 3. Procedimiento para medir el Perímetro a la altura del pecho

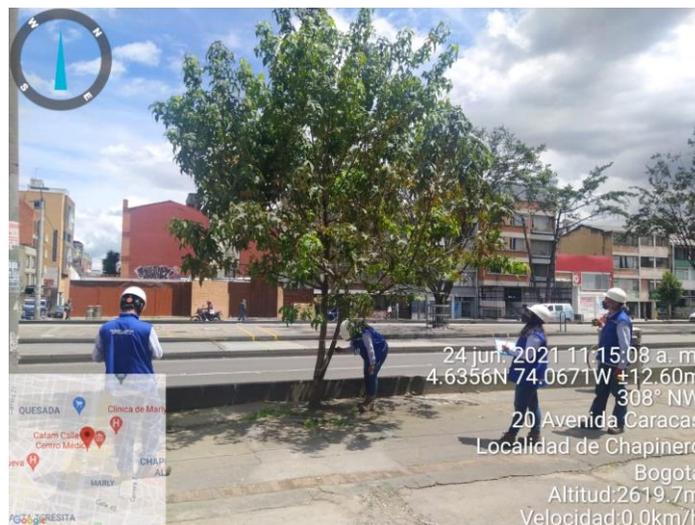
Ubicarse justo al lado del árbol y anclar la cinta métrica sobre la base del árbol; estirar la cinta hasta la distancia requerida, evitando que la cinta se doble y tenga catenaria, tomar la medida en metros con dos decimales.

Fotografía 4. Medición del diámetro polar de copa

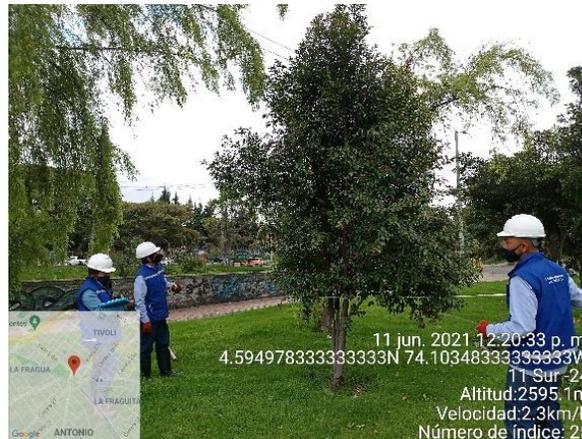
Ubicarse justo al lado del árbol y anclar la cinta métrica sobre la base del árbol; estirar la cinta hasta la distancia requerida, evitando que la cinta se doble y tenga catenaria, tomar la medida en metros con dos decimales.

Fotografía 5. Medición del diámetro polar de copa

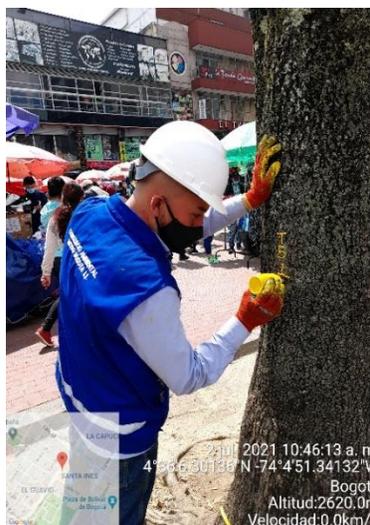
Se realiza la demarcación del fuste de los árboles con pintura amarilla de aceite a partir de un número único consecutivo el cual contiene un prefijo T1-, T2, T3-, T4-, T5- y T6-, los cuales identifican los seis tramos que conforman el proyecto.

Fotografía 6. Marcación de los individuos arbóreos

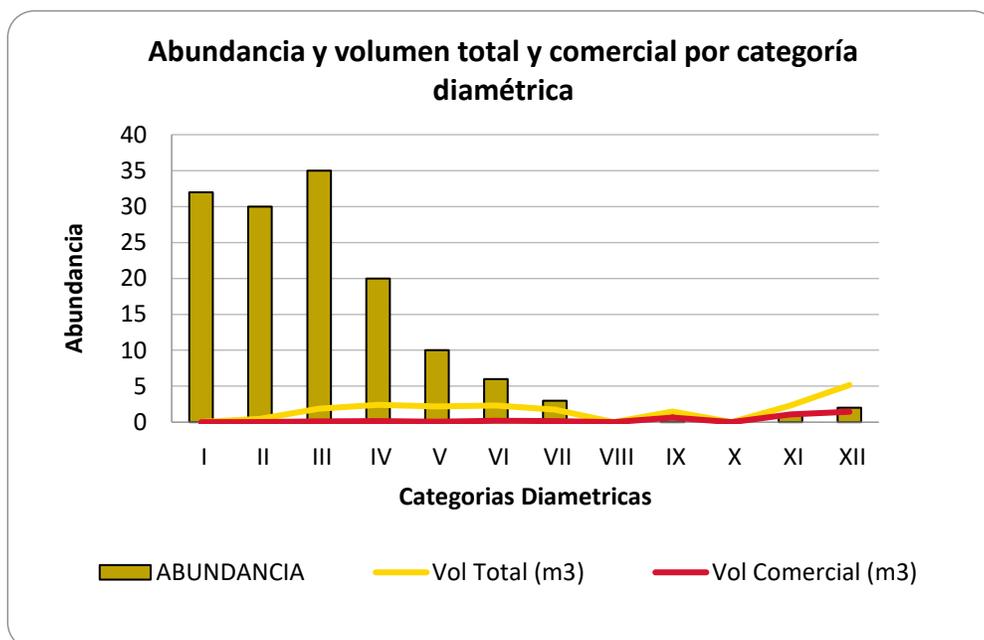
Figura 8. Abundancia Vs. Volumen total y comercial por clase diamétrica

En la Tabla 5 y Figura 8, se muestra la abundancia comparada con el volumen total y comercial, para cada una de las categorías diamétricas; se observa una muy baja abundancia con el más alto volumen total en las clases diamétricas con DAP más alto (XII), sin embargo las categorías IV a VI muestran una buena acumulación de volumen a pesar de representar el 23,6% de la vegetación; esto se puede explicar debido a que la mayoría de la vegetación que se encuentra presente en este sector es de bajo porte que corresponde a especies comúnmente utilizadas en la arborización de zonas en Bogotá.

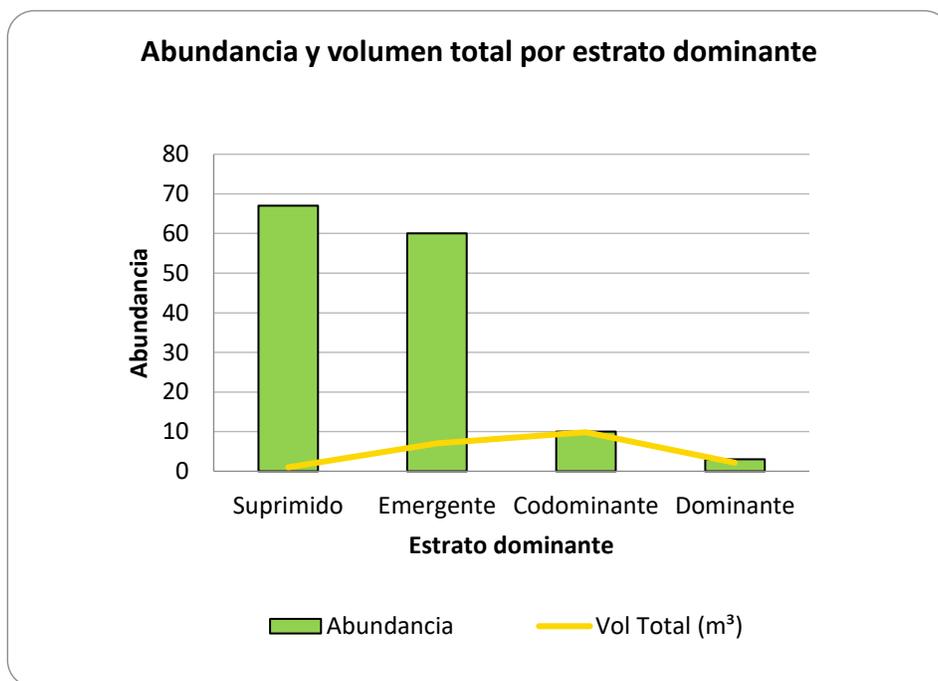
Figura 9. Distribución de abundancia por clase diamétrica

En la Figura 9, se muestra la distribución de la abundancia de las especies forestales identificadas a lo largo del inventario forestal, se observa que el estrato dominante presenta baja abundancia y que la mayoría de los individuos se ubica en los estratos emergente con un valor de 7.006 m<sup>3</sup> y codominante con 9.849 m<sup>3</sup> de volumen total.

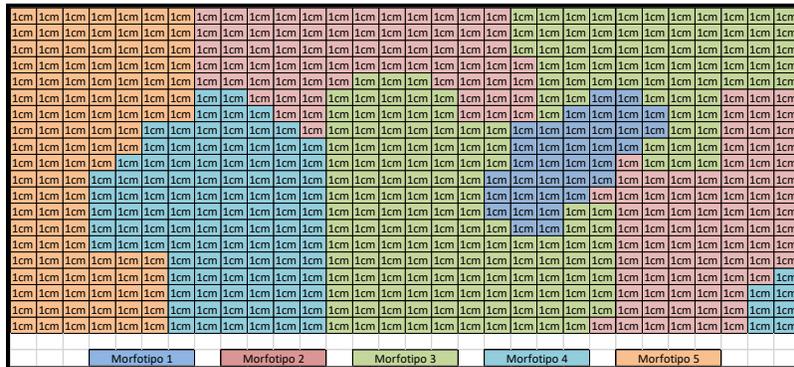
Para las especies de briófitos y líquenes se estimó el porcentaje de cobertura (cm<sup>2</sup>) sobre los forófitos mediante una cuadrícula en cm<sup>2</sup> de un acetato de 20x30 cm, equivalente a 600 cm<sup>2</sup>; esta se ubicó directamente sobre el forófito a muestrear en el estrato del “Tronco”, contabilizando el número de cuadros ocupados por cada una de las especies de epífitas no vasculares (Gradstein *et al*, 2003). En cada uno de los forófitos se establecieron cuatro (4) de estas plantillas en el tronco, una en cada punto cardinal (norte, sur, este y oeste). Con los datos obtenidos a través de esta metodología, se estimó la cobertura de las especies epífitas no vasculares en centímetros cuadrados (cm<sup>2</sup>) para cada cobertura vegetal del área del proyecto caracterizada.

Figura 1 Plantilla de acetato de 600 cm<sup>2</sup>

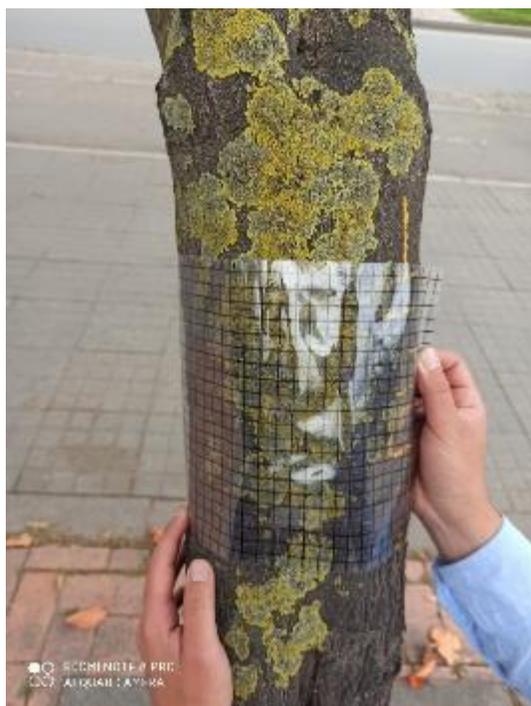
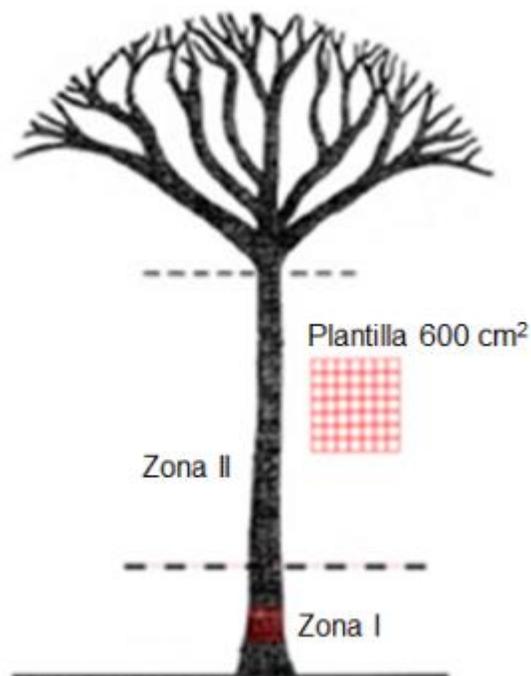
Fotografía 4 Registro de datos con plantilla de acetato de 600 cm<sup>2</sup>

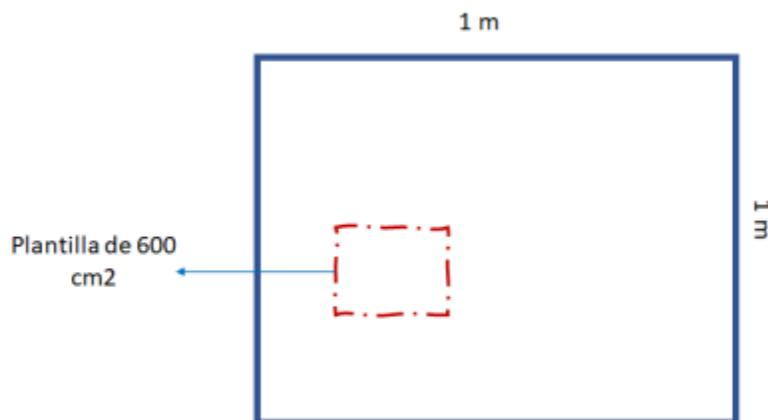
Para las especies sobre otro tipo de hábitat como terrestre, rupícola o sobre materia orgánica, se implementó una parcela de 1 m<sup>2</sup> dentro de cada transecto de 100 m X 10 m, donde se estimó la cobertura en cm<sup>2</sup>, mediante la utilización de una plantilla de acetato de 600 cm<sup>2</sup>, colocada 5 veces al azar en cada parcela, con el fin obtener una medida aproximada de la ocupación de las especies de briofitos y líquenes en estos hábitats.

Figura 2 Cuadrante de 100 x 100 cm y subcuadrante de 20 x 30 cm para cálculo de cobertura de flora no vascular de hábito rupícola, terrestres y sobre materia orgánica.

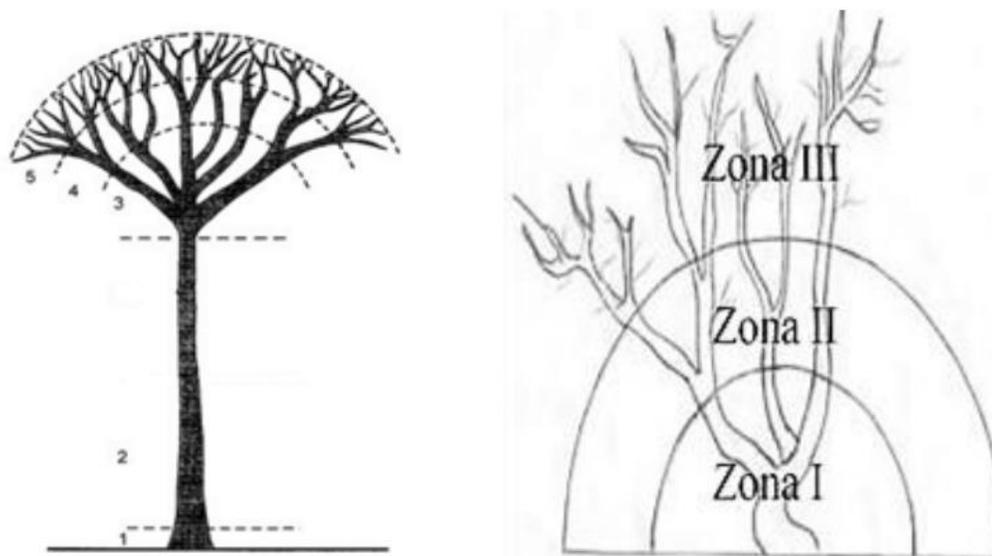
Es conocido que la presencia de flora silvestre (vascular y no vascular) sobre los árboles forófitos está determinada por factores tales como la humedad, la radiación solar y la exposición a los vientos, por tal motivo los muestreos se efectuaron de manera estratificada en 3 zonas del forófito, haciendo una adaptación de la zonificación planteada por Johansson (1974), de tal forma que la (Zona I) (base del tallo, desde 0 hasta aproximadamente 2 metros de altura) corresponde a la zona en la cual se encuentran con mayor frecuencia las especies no vasculares y donde se realizó el muestreo en cada árbol inventariado; las zonas más altas del árbol correspondientes a la copa central (Zona II) y copa externa (Zona III) no fueron evaluadas mediante toma de muestras; sin embargo, en estas zonas se realizó la inspección visual detallada con el fin de confirmar la presencia o ausencia de especies vasculares.

Figura 3 Zonificación del forófito según Johanson, 1974; Grandstein, 1996, 2003.

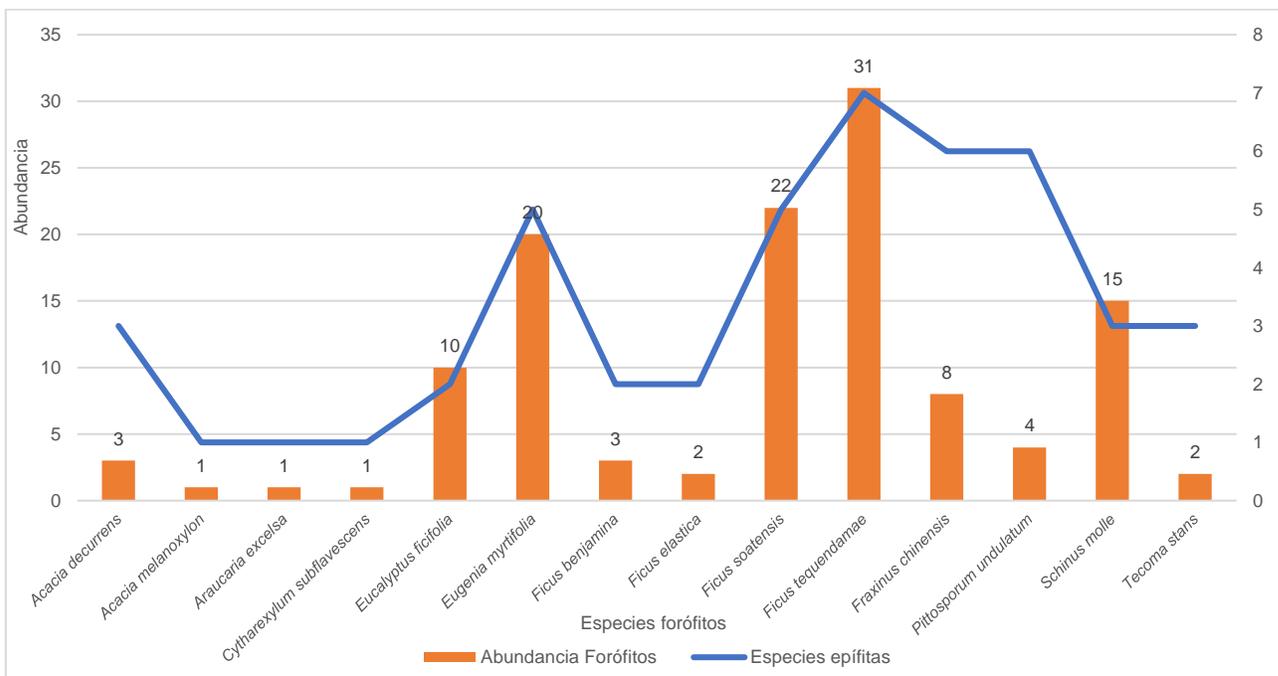
Figura 4 Riqueza de especies epífitas por especie de forófito.

Se registraron un total de 14 especies de hospederos diferentes, donde los forófitos con mayor frecuencia de especies epífitas fueron: *Ficus tequendamae* (Caucho tequendama) con siete (7) especies de flora epífita, al igual que *Fraxinus chinensis* (Urapán) y *Pittosporum undulatum* (Laurel huesito) con seis (6) especies reportadas cada uno, los demás forófitos presentaron entre una (1) y cinco (5) especies epífitas, ver detalle en la Figura 4.

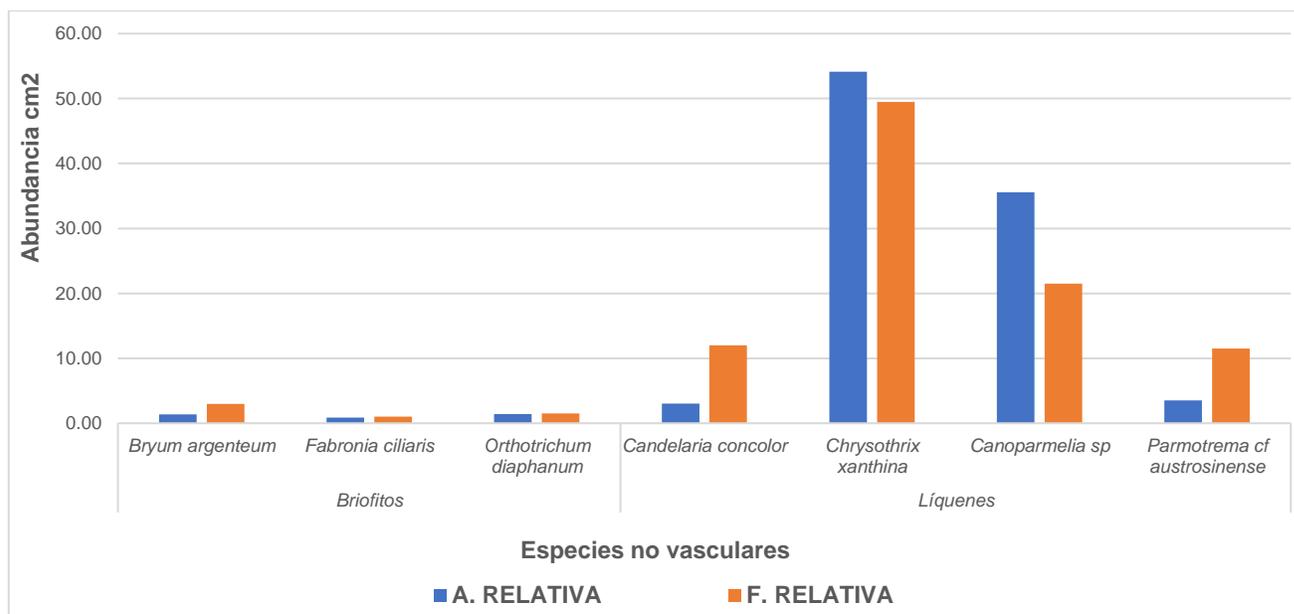
Figura 5. Abundancia y frecuencia relativa de especies no vasculares cortícolas.

Las especies reportadas con mayor abundancia en  $\text{cm}^2$ , de hábito cortícola fueron *Chrysothrix xanthina* siendo la más representativa dentro del grupo de especies no vasculares con  $7258 \text{ cm}^2$  y *Canoparmelia sp* con  $4770 \text{ cm}^2$  del grupo de los líquenes; para el grupo de musgos la especie más abundante fue *Orthotrichum diaphanum* con  $189 \text{ cm}^2$ . (Figura 5)

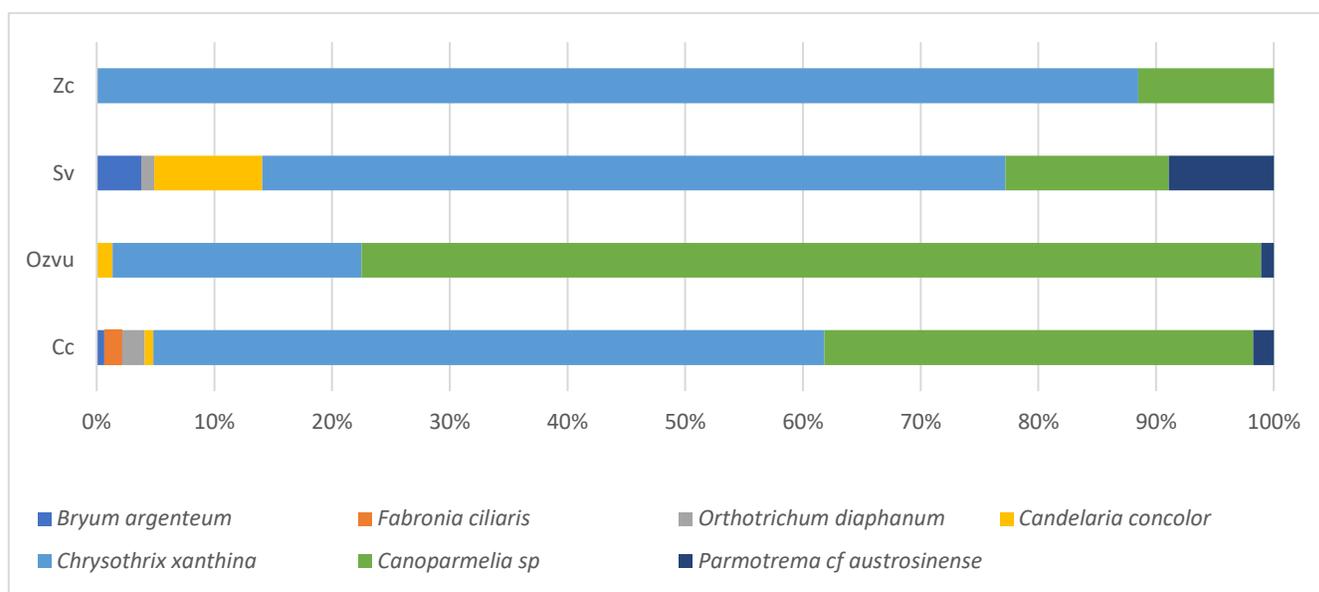
Figura 6. Porcentaje de abundancia especies no vasculares por cobertura vegetal.

Ciudad capital (Pa), Otras zonas verdes urbanas (Ozvu), Separadores viales (Sv) y Zonas comerciales (Zc)

La cobertura vegetal con mayor abundancia de especies fue Ciudad capital (Cc) con 7782 cm<sup>2</sup>, y una riqueza alta donde se reportan las siete (7) especies no vasculares, siendo la especie *Chrysothrix xanthina* la más representativa en esta cobertura, seguida de Separadores viales (Sv) con 3579 cm<sup>2</sup>, donde se observa una riqueza baja de especies no vasculares, siendo *Chrysothrix xanthina* la más representativa con 2260 cm<sup>2</sup>. (Figura 6)

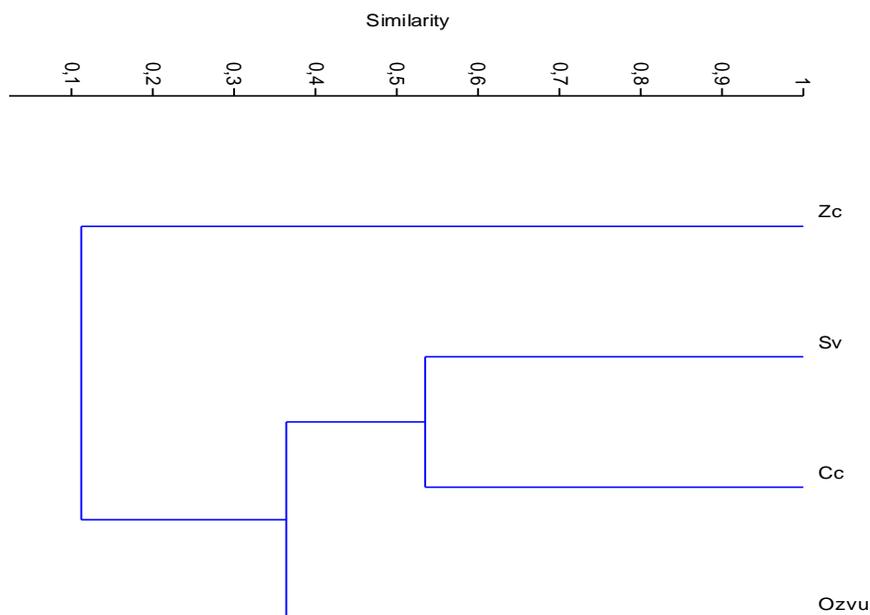
Figura 7. Similitud florística de las especies no vasculares por cobertura.

Con base en el análisis de diversidad de epifitas no vasculares dentro del área de intervención, y su relación con las coberturas antes mencionadas, se observa un 54% de Similaridad de especies y abundancia entre las coberturas de Separador vial (Sv) y Ciudad capital (Cc), siendo coberturas con riqueza de especies equivalente, aunque la abundancia es diferente.
