Realizar la estructuración integral del proyecto Línea 2 del Metro de Bogotá, incluyendo los componentes legales, de riesgos, técnico y financiero

ENTREGABLE 3 - DEBIDA DILIGENCIA DE RIESGOS- ANÁLISIS DE CASOS A NIVEL INTERNACIONAL Y NACIONAL

Documento No.: L2MB-ET03-L00-IFU-A-0001_RC

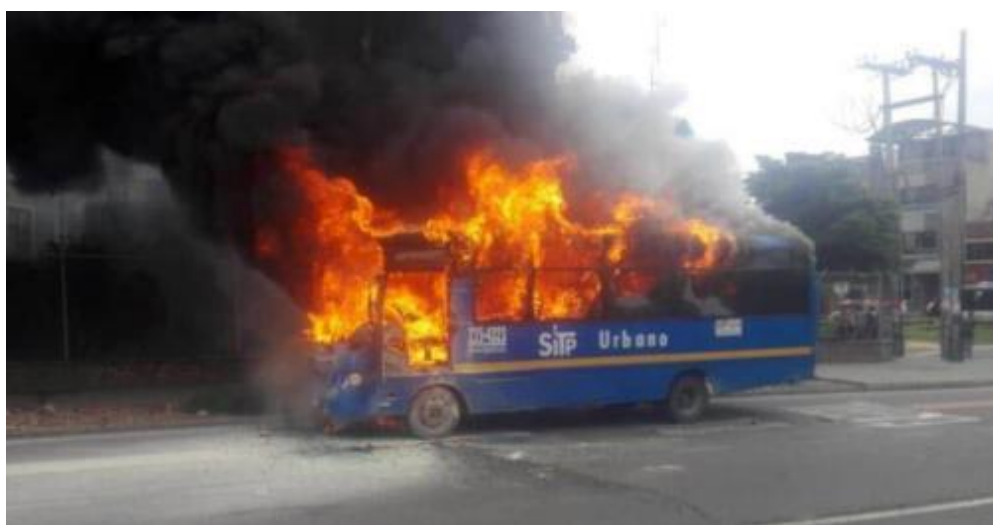
Imagen 2 Infraestructura afectada Bogotá, Colombia

También se informó que los principales daños están en 102 taquillas, 113 cámaras de seguridad, 259 torniquetes, 55 tableros electrónicos, 39 estaciones de recarga automática y 1.782 vidrios rotos en vagones y 1.536 en infraestructura. Uno de cada tres torniquetes que no funcionan actualmente está en la Troncal Carrera Décima con el 34% de los casos, seguido de la Troncal NQS-Sur con el 17% y luego las Américas con el 14%.”³

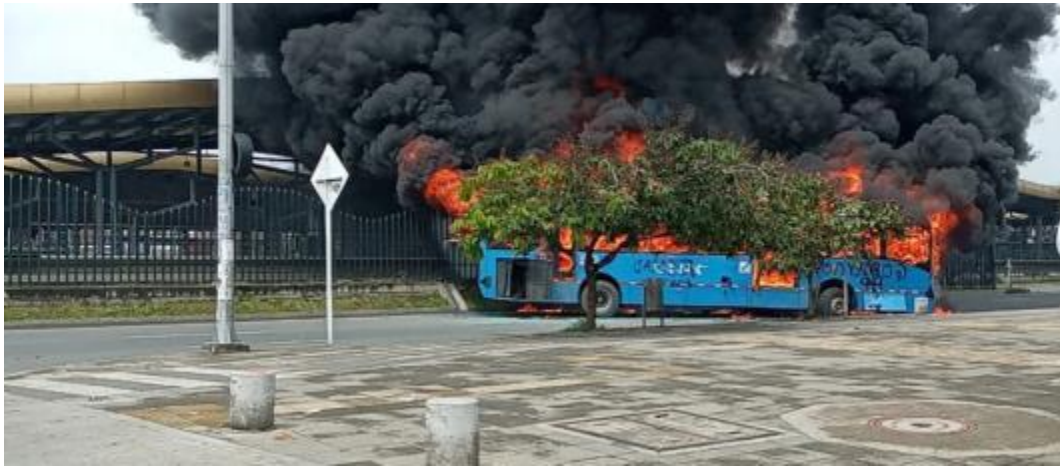
Imagen 3 Infraestructura vial afectada Cali, Colombia

“De acuerdo con el balance de la Alcaldía de las de las 55 estaciones, 6 terminales en total, el 90 % se encuentra con algún tipo de daño: 13 fueron incineradas, 17 presentan afectaciones altas que impiden su operación pronta, 25 tienen afectación intermedia, y otras 5, problemas leves.”⁴

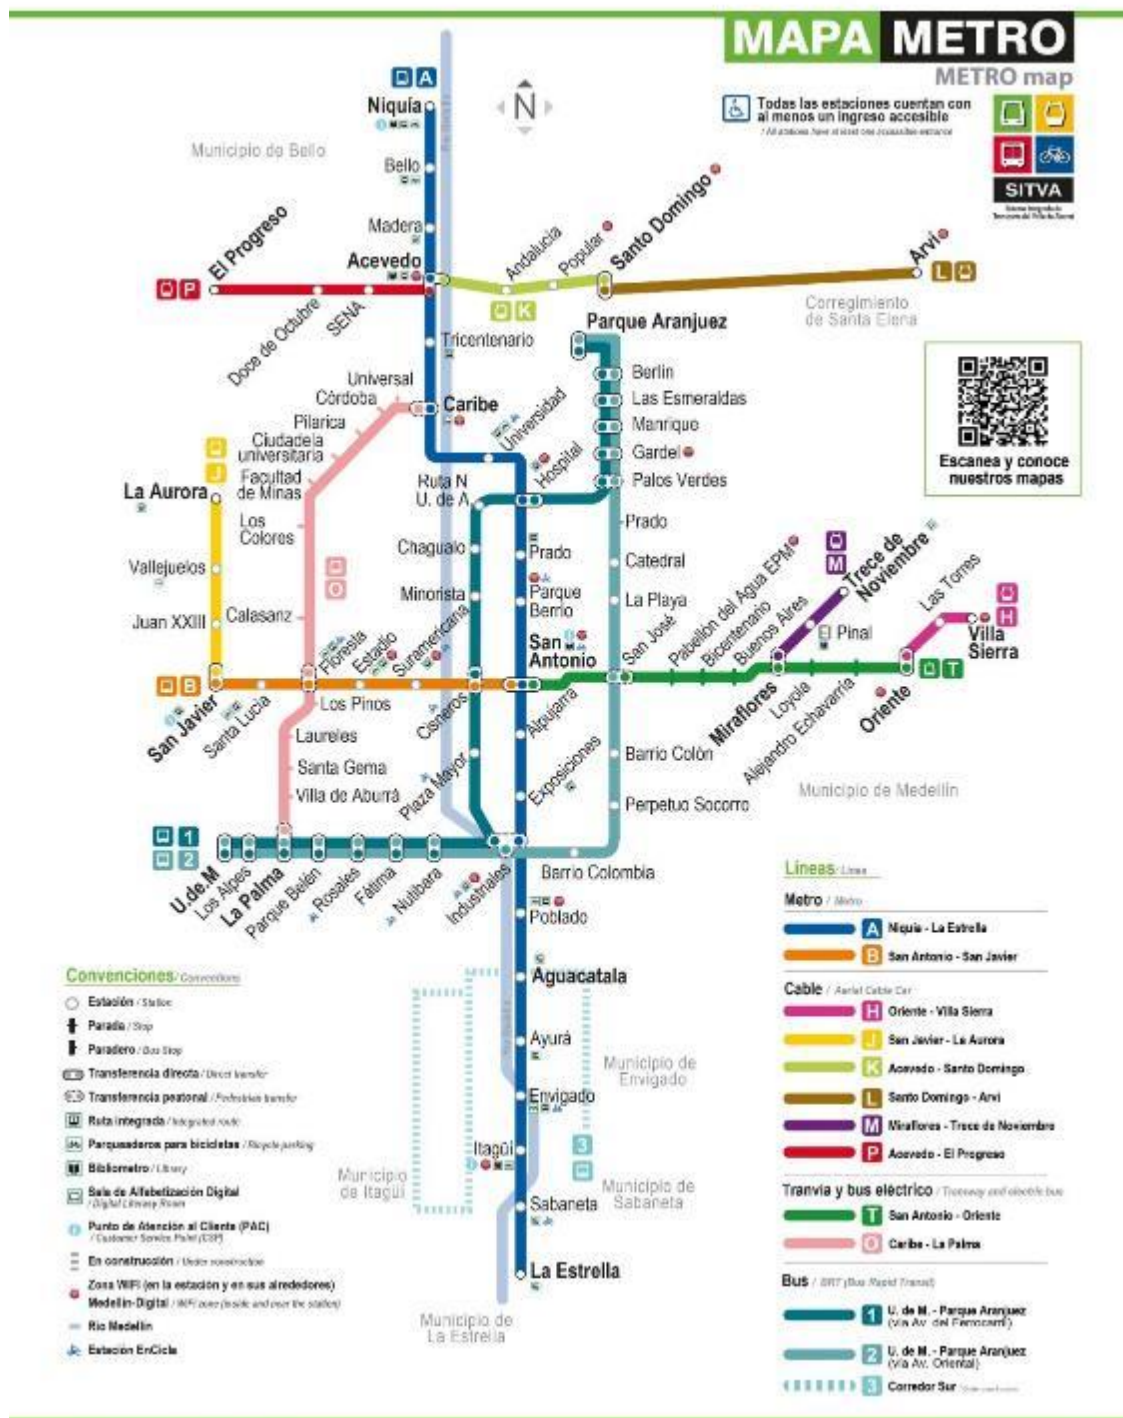
Imagen 4 Mapa de metro de Medellín, Colombia
Fuente: <https://www.metrodemedellin.gov.co/viaje-con-nosotros/mapas>

En diciembre del mismo año la Ley de Metros fue aprobada con el fin de financiar nuevamente el proyecto por medio de una sobretasa a la gasolina y el impuesto al cigarrillo. Finalmente, el 30 de noviembre de 1995 fue inaugurado el Metro de Medellín, luego de haber estado paralizadas las obras durante 38 meses.¹² La primera línea inaugurada en 1995 fue la Línea A, la línea más larga, que atraviesa la ciudad de norte a sur por el río Medellín. La línea inicia su recorrido en el norte del Valle de Aburra y termina en la estación La Estrella ubicada en el municipio de Sabaneta.

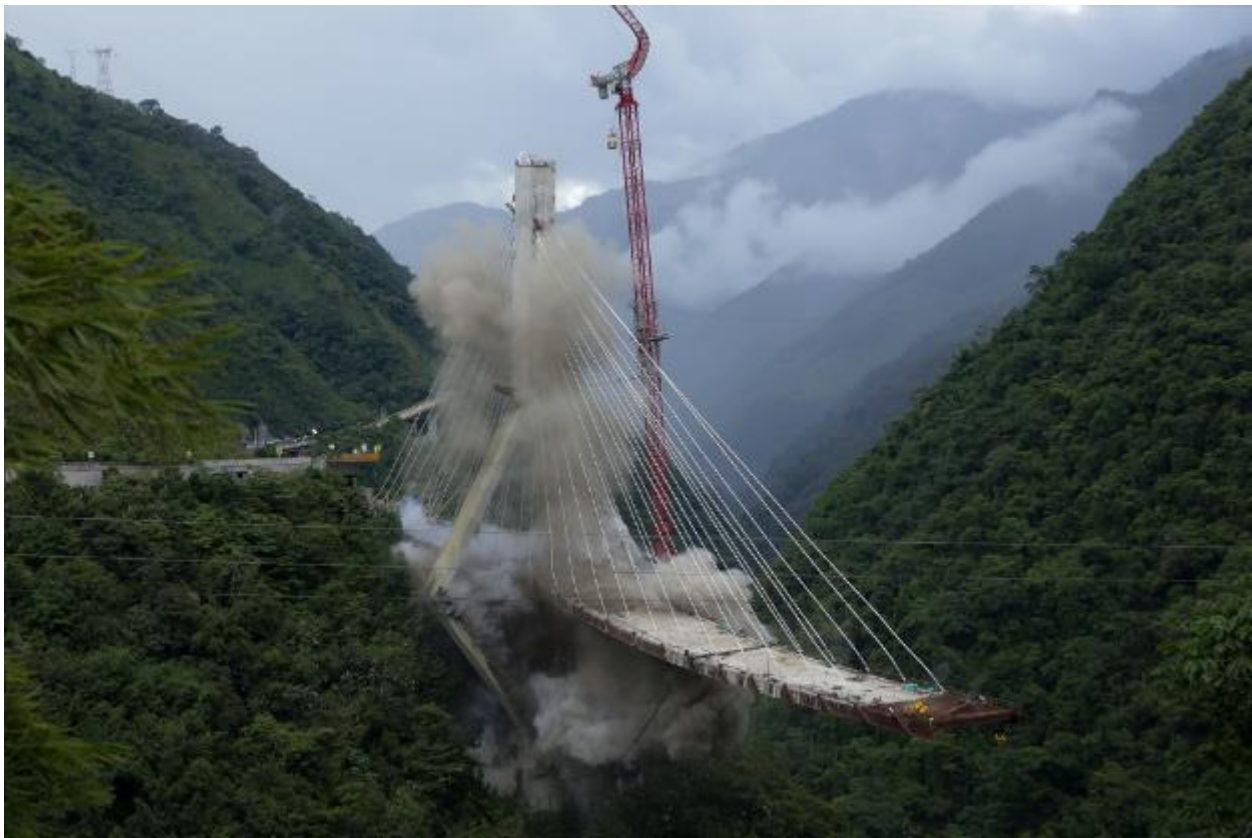
Imagen 5 Implosión puente Chirajara, Colombia

“*se encuentra probado efectivamente una deficiencia en el diseño del Puente Chirajara. La prueba técnica, incluso aquella aportada y contratada por la Convocada, mostró que el diseño no fue idóneo y no ofreció ni la resistencia ni la seguridad requeridas, además de coincidir en que esta deficiencia estaba en la falta de refuerzo necesario para la conexión de la parte media del diamante, conformada por la losa cabezal, los brazos inferiores y el tabique o diafragma pantalla. Igualmente, se*

Así, en el laudo se concluye que el siniestro no se habría causado por una falla en la cimentación, si no por una falla o deficiencia en el diseño y construcción del puente.

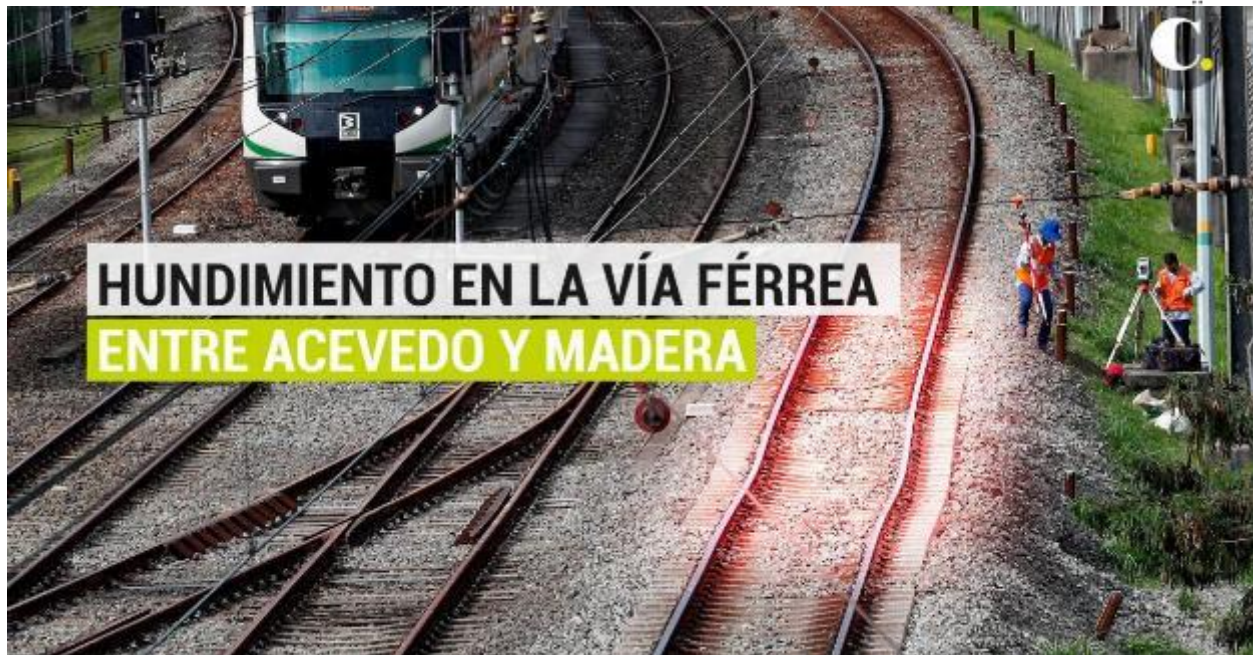
Imagen 6 Hundimiento línea férrea Medellín, Colombia

El 21 de marzo del 2021, durante la inspección rutinaria a las líneas férreas del Metro de Medellín se detectó un hundimiento en la vía férrea de la línea A, entre las estaciones Acevedo y Niquía. El alcalde de Medellín, Daniel Quintero, confirmó que el socavón hallado en la línea férrea había sido producto de las fuertes lluvias que se habían venido registrando en esta temporada, tanto en el departamento como a nivel nacional y las cuales ya habían generado varias emergencias.²⁰ Las fuertes lluvias ocasionaron una fuerte creciente en el río Aburrá, el cual colinda con la vía férrea.²¹

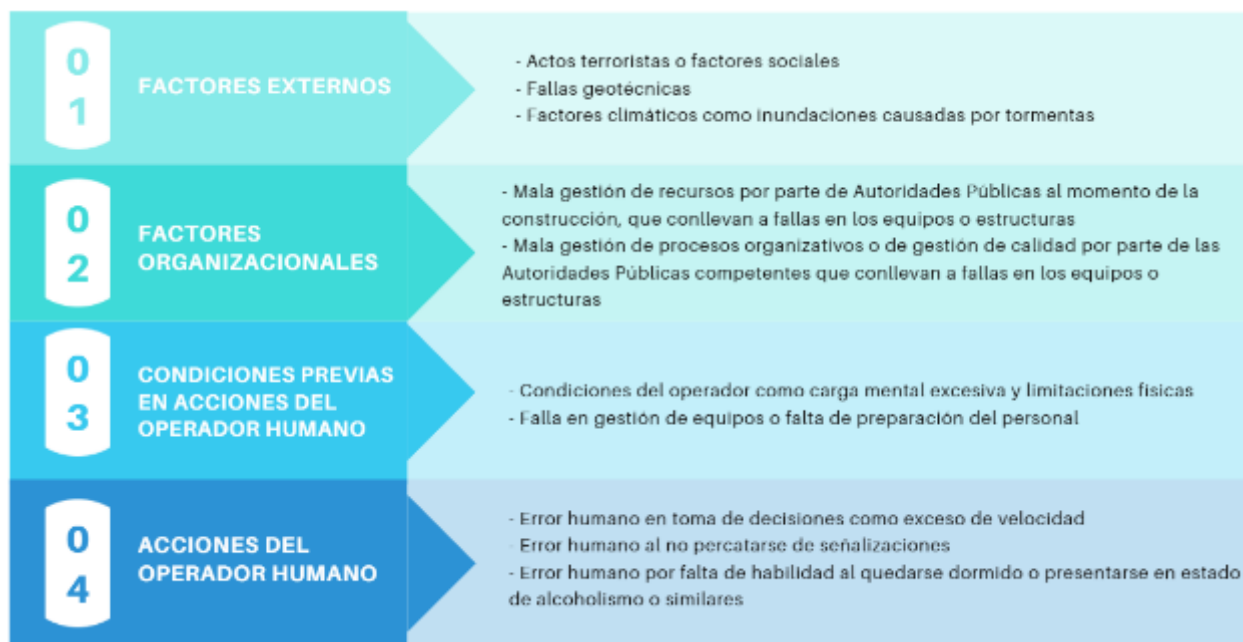
Imagen 39 Factores de ocurrencia de accidentes
Fuente: Gallagher

A partir de los anteriores factores, encontramos que, en el contexto de los veinte (20) casos analizados en el presente documento, el error humano es el que mayor contribución tuvo en la ocurrencia de los siniestros, seguido por la mala gestión de recursos o de gestión de calidad por parte de las autoridades públicas. A continuación, hacemos un resumen de los factores encontrados en los veinte (20) casos analizados: dos (2) de ellos se debieron a condiciones previas como condiciones del operador como carga mental excesiva, falta en gestión de equipos, entre otras; tres (3) de ellos a factores organizacionales como mala gestión de

recursos por parte de autoridades públicas que conllevaron a fallas en los equipos o estructuras; cinco (5) de ellos a factores externos como fallas geológicas, factores climáticos o actos terroristas; y diez (10) de ellos se debieron a acciones del operador humano como error humano en toma de decisiones, no percatarse de señalizaciones, exceso de velocidad, falta de habilidad, entre otras.

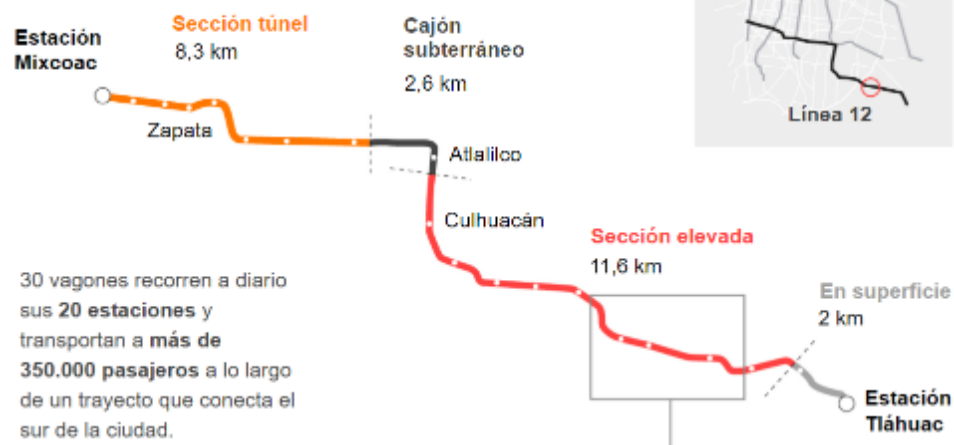
Imagen 42 información línea 12, Ciudad de México

La línea 12, inaugurada en octubre de 2012, tiene una longitud total de 24 kilómetros, de los cuales 11,6 transcurren sobre un tramo elevado.

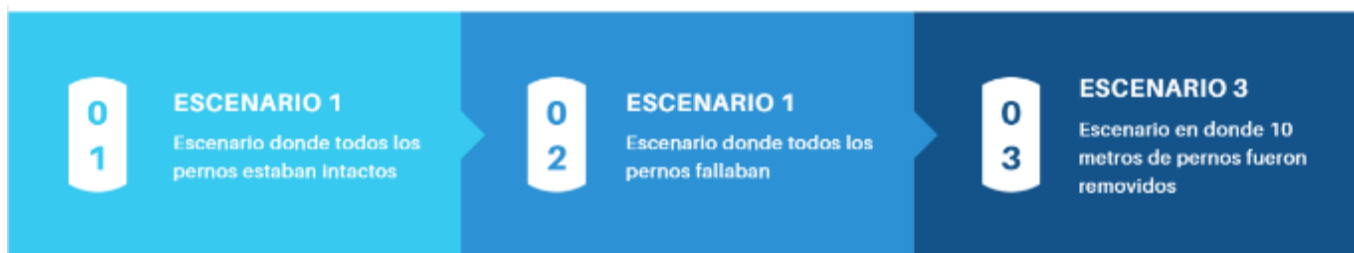
Imagen 45 Escenarios evaluados

Para determinar las causas del colapso, la Dirección Nacional de Investigación desarrollo modelos computacionales del tramo elevado con el fin de “*evaluar el comportamiento estructural contra casos y escenarios de carga requeridos por los códigos de la industria, al igual que para evaluar las condiciones as-built*”. Lo anterior, tenía el propósito de determinar cuáles fueron los eventos que llevaron al colapso y determinar cuáles fueron los demás factores que contribuyeron al siniestro. Los siguientes fueron los escenarios evaluados para determinar la estabilidad del tramo elevado:

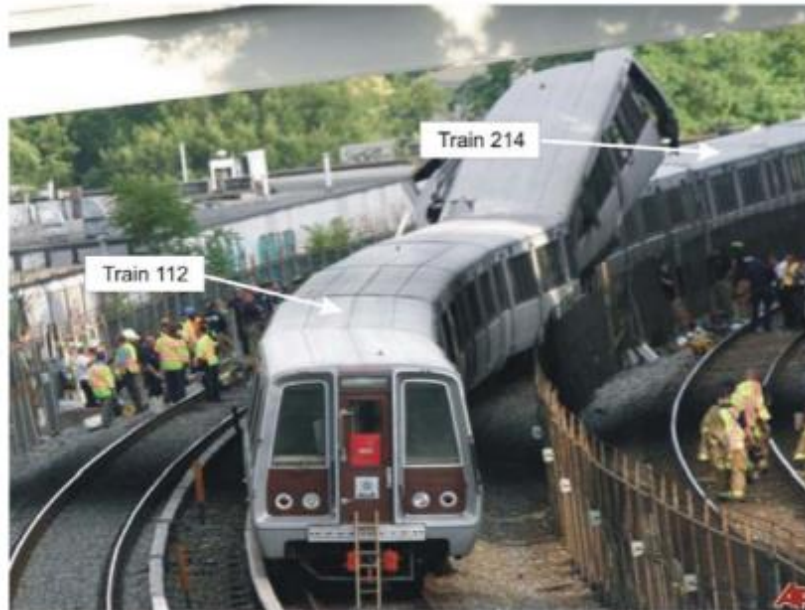
Imagen 60 Siniestro, Washington D.C

El accidente se produjo en un tramo de vía curva y provocó el descarrilamiento del primer vagón y del eje delantero del segundo vagón del tren que chocó. El vagón de cabeza también sufrió daños catastróficos por intrusión en la carrocería (telescópica) y la pérdida del espacio de supervivencia de los ocupantes a una distancia de unos 63 pies (aproximadamente el 84% de su longitud total). El vagón trasero del tren impactado no sufrió grandes daños y no descarriló. Ninguno de los otros vagones de los dos trenes descarriló ni sufrió daños importantes. Los daños en el equipo del tren se estimaron en 12 millones de dólares. Como resultado del descarrilamiento, unos 6 metros de vía resultaron ligeramente dañados. WMATA estimó en unos 5.000 dólares los daños en la vía y en los accesorios." ⁹⁵

1. Un fallo de los módulos del circuito de vía, construidos por GRS/Alstom Signaling Inc, que provocó que el sistema de control automático de trenes perdiera la detección del tren 214 (el tren golpeado) y, por tanto, transmitiera órdenes de velocidad al tren 112 (el tren golpeado) hasta el punto de impacto, y
2. El hecho de que la WMATA no se asegurara de que se institucionalizara y utilizara en todo el sistema la prueba mejorada de verificación del circuito de vía (desarrollada a raíz de las cuasi colisiones de 2005 en Rosslyn), lo que habría permitido identificar el circuito de vía defectuoso antes del accidente.

A la gravedad de las lesiones de los pasajeros y al número de víctimas mortales contribuyó el hecho de que la WMATA no sustituyera o adaptara los vagones de la serie 1000 después de que en un accidente anterior se demostrara que estos vagones eran poco resistentes. Accidente anterior que mostraban una mala resistencia a los choques.

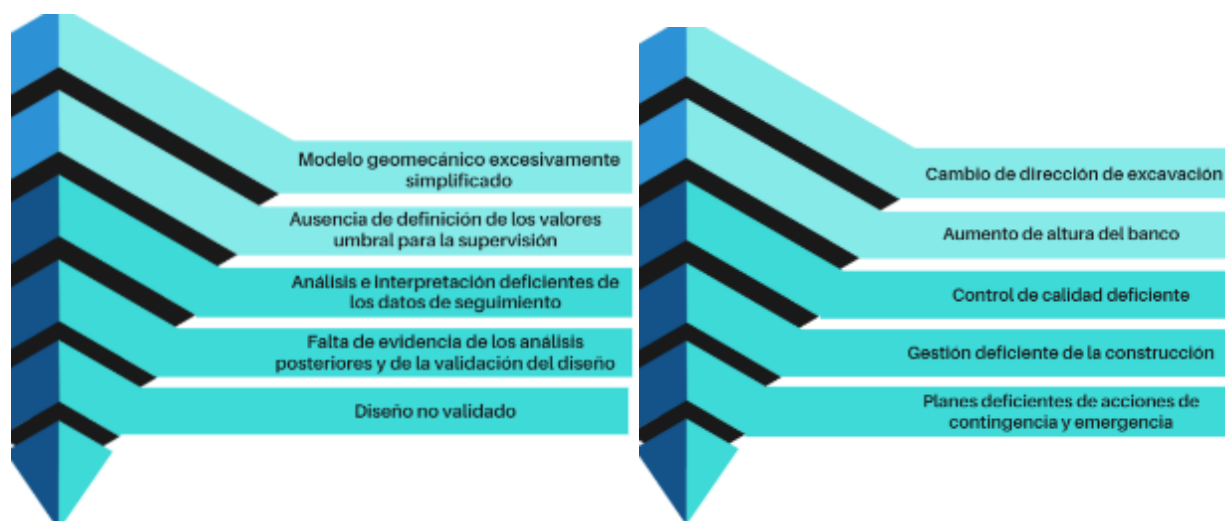
Por su lado, otros autores han propuesto que los siguientes fueron factores de riesgo y causas que llevaron al siniestro:
