FICHA TÉCNICA DE REGISTRO		Radicado No.														
			Elaboró	Ing. Jonathan A Luna Hernández													
			Tarjeta profesional N.º	70266-251974													
			Revisó														
			Aprobó														
			Fecha aprobación														
Concepto Técnico:		Página	1 de 140														
Fecha de visita técnica	01 de diciembre del 2021	Sitio de Visita	Avenida 1 de mayo con Carrera 68 i														
Especie	Jazmín del cabo, laurel huesito	Barrio Visita	Provienda														
N. científico	<i>Pittosporum undulatum</i>	UPZ	45 - Carvajal														
Árbol N.º	T3-11	Solicitante	Metro Línea 1 S.A.S.														
Cod.SIGAU	08012206000531	Dirección Solicitante	World Trade Center AC 100 # 8A – 49, Torre B, Piso 11, Oficina 1102														
Localización Exacta del árbol	E 94093,56124; N 101545,82550	c.c. ó NIT	901.339.011-6														
DESCRIPCIÓN GENERAL DEL ESTADO DEL INDIVIDUO ARBÓREO		VISTA GENERAL															
<p>ESTADO FÍSICO: En el estado físico de la copa se encuentra: podas anteriores antitécnicas, ramas secas, ramas pendulares, desgarrar rama, y se encuentra en estado regular físico general. En el estado físico del fuste se encuentra: bifurcación basal, torcido, daño

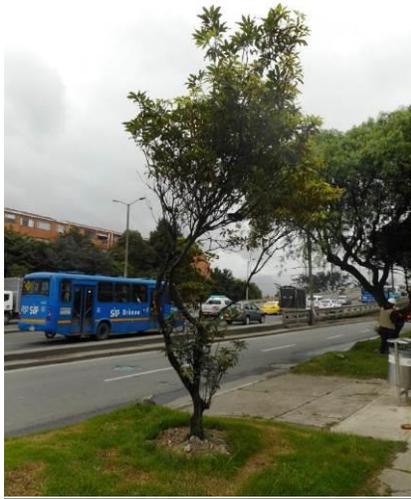
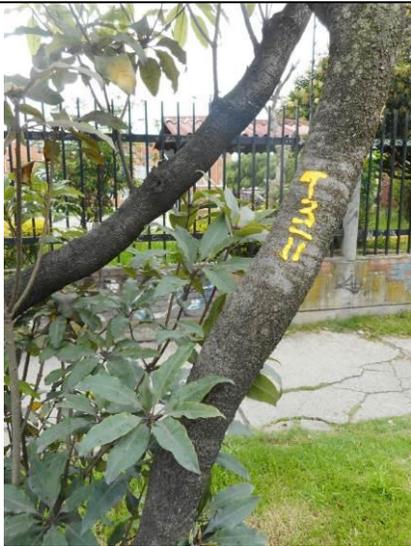
<p>ESTADO SANITARIO: En el estado sanitario de la copa presenta: clorosis, marchitamiento, y se encuentra en un estado sanitario regular general. En el estado sanitario del fuste presenta: ninguna afectación, y se encuentra en buen estado sanitario general. El estado sanitario de la raíz se encuentra: sin ninguna afectación apreciable y se encuentra en buen estado sanitario.</p>																	
CAUSAS DE LA INTERVENCIÓN																	
Construcción de obra pública y adecuación de espacio público proyectado, asociado al proyecto Primera Línea del Metro de Bogotá.

<p>Se considera técnicamente viable la tala ya que el individuo se encuentra en regular estado general y sanitario, tiene ramas secas con hojas que presentan clorosis y marchitamiento; se encuentra parcialmente seco y el fuste torcido en esta condición puede causar un volcamiento, además interfiere con el desarrollo del proyecto</p>

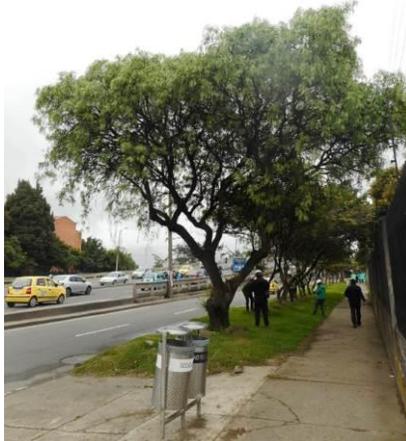
<p>ESTADO SANITARIO: En el estado sanitario de la copa presenta: agallas, y se encuentra en buen estado sanitario general. En el estado sanitario del fuste presenta: gomosis, y se encuentra en buen estado sanitario general. El estado sanitario de la raíz se encuentra: sin ninguna afectación apreciable y se encuentra en buen estado sanitario.</p>																	
CAUSAS DE LA INTERVENCIÓN																	
Construcción de obra pública y adecuación de espacio público proyectado, asociado al proyecto Primera Línea del Metro de Bogotá.

Se considera técnicamente viable la tala, ya que el individuo se encuentra con ramificación y crecimientos excesivos para el lugar en el que se encuentra establecido, causando daños en la infraestructura vial y peatonal circundante como el agrietamiento y levantamiento del asfalto, además interfiere con el desarrollo del proyecto

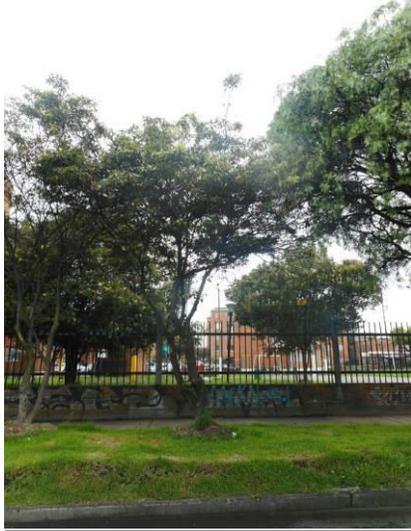
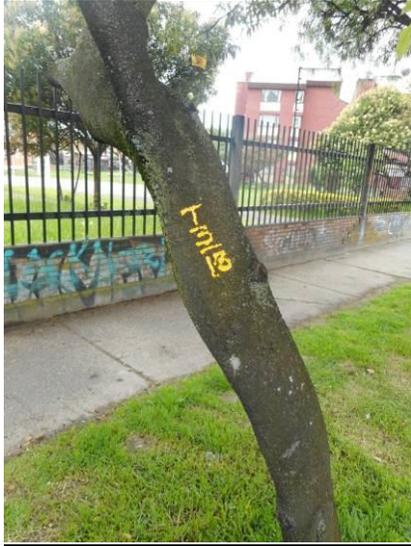
<p>ESTADO SANITARIO: En el estado sanitario de la copa presenta: clorosis, y se encuentra en un estado sanitario regular general. En el estado sanitario del fuste presenta: ninguna afectación, y se encuentra en buen estado sanitario general. El estado sanitario de la raíz se encuentra: sin ninguna afectación apreciable y se encuentra en buen estado sanitario.</p>																	
<p style="text-align: center;">CAUSAS DE LA INTERVENCIÓN</p> <p>Construcción de obra pública y adecuación de espacio público proyectado, asociado al proyecto Primera Línea del Metro de Bogotá.</p>																	
VISTA DETALLE

CONCEPTO TÉCNICO															
		<p>Se considera técnicamente viable la conservación del individuo ya que no cuenta con características perjudiciales que dificulten su desarrollo normal, además es una especie que sirve de alimento para la avifauna</p>

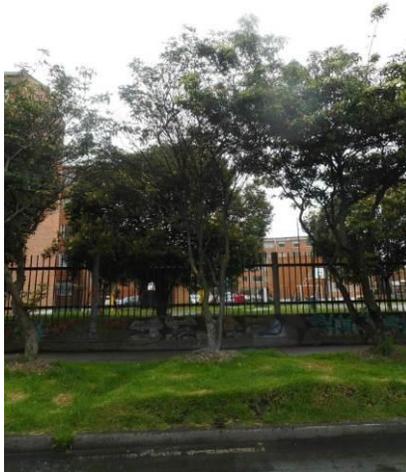
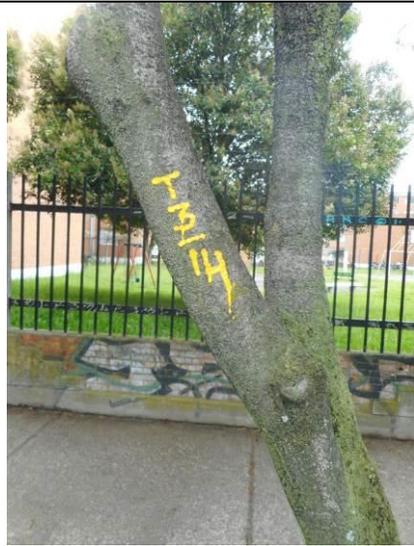
<p>ESTADO SANITARIO: En el estado sanitario de la copa presenta: presencia de insectos, y se encuentra en buen estado sanitario general. En el estado sanitario del fuste presenta: ninguna afectación, y se encuentra en buen estado sanitario general. El estado sanitario de la raíz se encuentra: sin ninguna afectación apreciable y se encuentra en buen estado sanitario.</p>																			
CAUSAS DE LA INTERVENCIÓN																			
Construcción de obra pública y adecuación de espacio público proyectado, asociado al proyecto Primera Línea del Metro de Bogotá.

Se considera técnicamente viable la conservación del individuo ya que se encuentra en buen estado general y fitosanitario, además es una especie que favorece el alimento de la avifauna

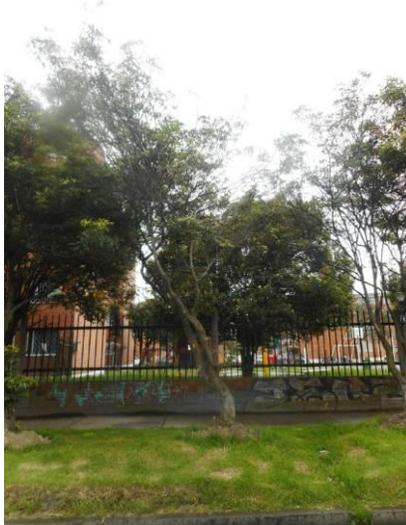
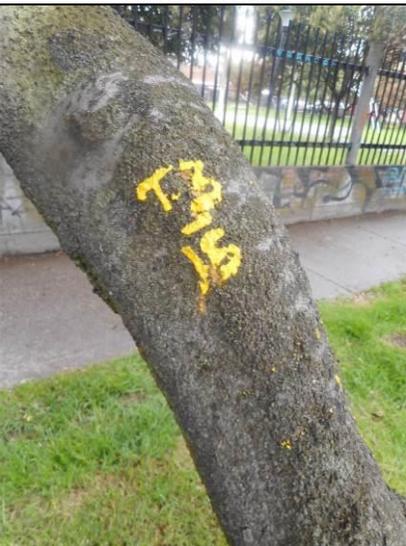
<p>ESTADO SANITARIO: En el estado sanitario de la copa presenta: clorosis, y se encuentra en un estado sanitario regular general. En el estado sanitario del fuste presenta: ninguna afectación, y se encuentra en buen estado sanitario general. El estado sanitario de la raíz se encuentra: sin ninguna afectación apreciable y se encuentra en buen estado sanitario.</p>

VISTA DETALLE				
		INTERVENCIÓN SILVICULTURAL	DIMENSIONES	
		A CONSIDERAR	P.A.P. (m)	0,72
		CONSERVAR	Altura Total (m)	5,50
			Altura Com. (m)	0
			Volumen Comercial (m3)	0
		CONCEPTO TÉCNICO		
		Se considera técnicamente viable su conservación ya que este individuo se encuentra en buen estado general y fitosanitario, no tiene caracteres perjudiciales que condicionen su desarrollo normal, además es una especie que sirve de alimento para la avifauna

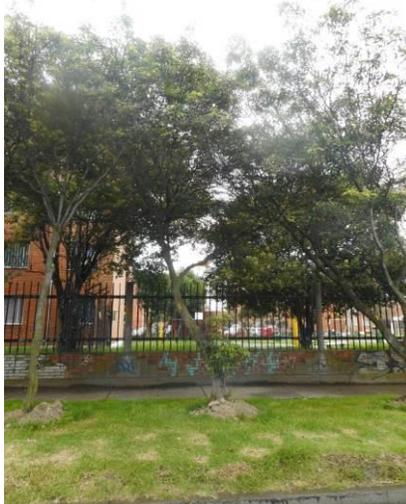
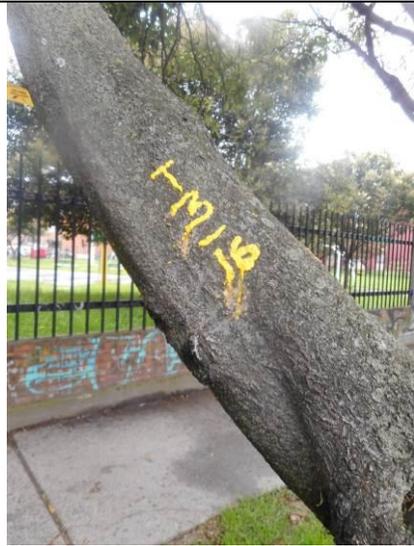
ESTADO SANITARIO: En el estado sanitario de la copa presenta: ninguna afectación, y se encuentra en buen estado sanitario general. En el estado sanitario del fuste presenta: ninguna afectación, y se encuentra en buen estado sanitario general. El estado sanitario de la raíz se encuentra: sin ninguna afectación apreciable y se encuentra en buen estado sanitario.																	
CAUSAS DE LA INTERVENCIÓN Construcción de obra pública y adecuación de espacio público proyectado, asociado al proyecto Primera Línea del Metro de Bogotá.																	
VISTA DETALLE

CONCEPTO TÉCNICO														
			Se considera técnicamente viable su conservación ya que este individuo no cuenta con afecciones en su estado general o sanitario que puedan incidir negativamente en su desarrollo normal, además esta especie sirve como alimento para la avifauna

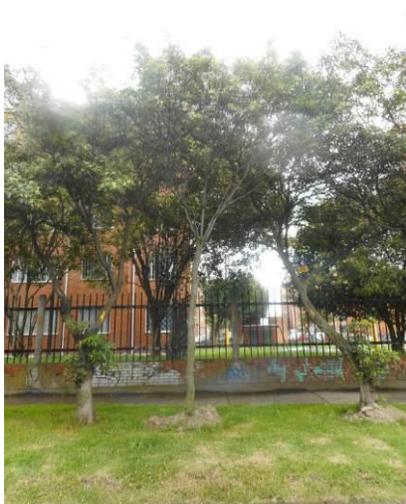
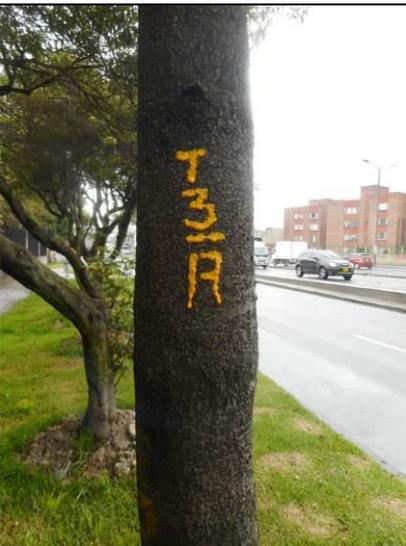
<p>ESTADO SANITARIO: En el estado sanitario de la copa presenta: clorosis, y se encuentra en un estado sanitario regular general. En el estado sanitario del fuste presenta: ninguna afectación, y se encuentra en buen estado sanitario general. El estado sanitario de la raíz se encuentra: sin ninguna afectación apreciable y se encuentra en buen estado sanitario.</p>

VISTA DETALLE				
		INTERVENCIÓN SILVICULTURAL	DIMENSIONES	
		A CONSIDERAR	P.A.P. (m)	0,22
		TALA	Altura Total (m)	5,00
			Altura Com. (m)	0
			Volumen Comercial (m3)	0
		CONCEPTO TÉCNICO		
		Se considera técnicamente viable su tala ya que este individuo cuenta con un estado físico y fitosanitario regular, tiene ramas secas con clorosis en su copa, además de daños mecánicos que pueden comprometer la estructura del fuste y provocar un volcamiento, además interfiere con el desarrollo del proyecto

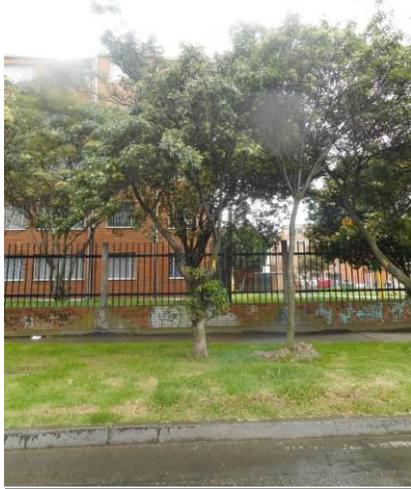
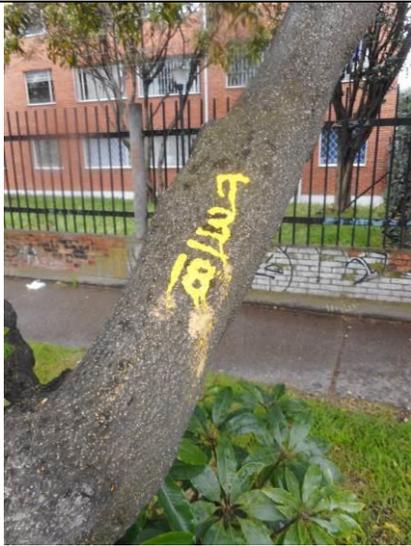
ESTADO SANITARIO: En el estado sanitario de la copa presenta: ninguna afectación, y se encuentra en buen estado sanitario general. En el estado sanitario del fuste presenta: y se encuentra en buen estado sanitario general. El estado sanitario de la raíz se encuentra: sin ninguna afectación apreciable y se encuentra en buen estado sanitario.																	
CAUSAS DE LA INTERVENCIÓN																	
Construcción de obra pública y adecuación de espacio público proyectado, asociado al proyecto Primera Línea del Metro de Bogotá.

Se considera técnicamente viable su conservación ya que este árbol se encuentra en buen estado físico y sanitario, además es una especie que sirve de alimento para la avifauna

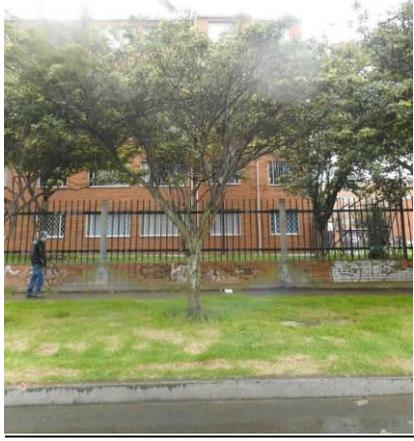
<p>ESTADO SANITARIO: En el estado sanitario de la copa presenta: clorosis, y se encuentra en un estado sanitario regular general. En el estado sanitario del fuste presenta: ninguna afectación, y se encuentra en buen estado sanitario general. El estado sanitario de la raíz se encuentra: sin ninguna afectación apreciable y se encuentra en buen estado sanitario.</p>

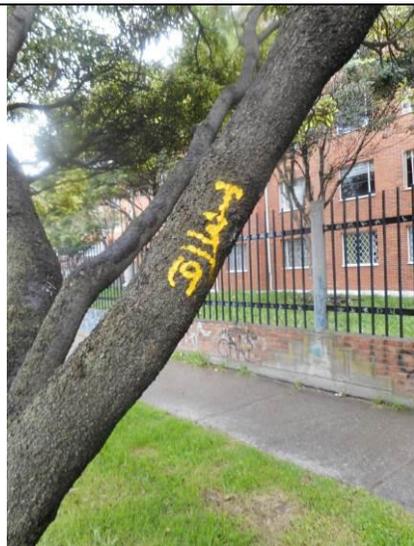
VISTA DETALLE				
		INTERVENCIÓN SILVICULTURAL	DIMENSIONES	
		A CONSIDERAR	P.A.P. (m)	0,43
		CONSERVAR	Altura Total (m)	5,80
			Altura Com. (m)	0
			Volumen Comercial (m3)	0
		CONCEPTO TÉCNICO		
		Se considera técnicamente viable la conservación de este árbol ya que en términos generales se encuentra en buen estado, no tiene problemas físicos o sanitarios, además es una especie que sirve como alimento para la avifauna

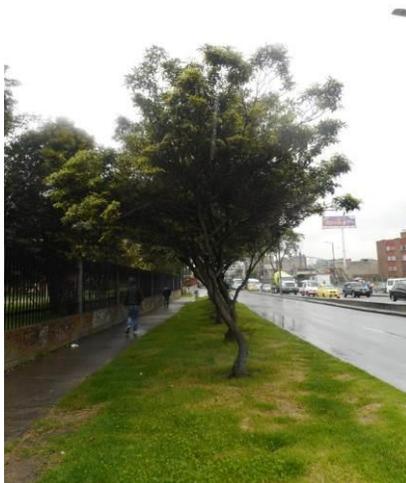
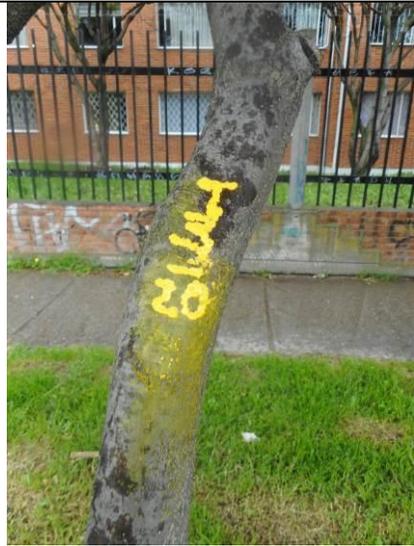
<p>ESTADO SANITARIO: En el estado sanitario de la copa presenta: ninguna afectación, y se encuentra en buen estado sanitario general. En el estado sanitario del fuste presenta: ninguna afectación, y se encuentra en buen estado sanitario general. El estado sanitario de la raíz se encuentra: sin ninguna afectación apreciable y se encuentra en buen estado sanitario.</p>

A CONSIDERAR		DIMENSIONES	
		CONSERVAR		P.A.P. (m)	0,38
				Altura Total (m)	5,00
				Altura Com. (m)	0
Volumen Comercial (m3)	0				
		CONCEPTO TÉCNICO			
		<p>Se considera técnicamente viable su conservación ya que este individuo se encuentra en buen estado físico y sanitario, no hay caracteres perjudiciales que afecten su buen desarrollo, además esta especie sirve como alimento para la avifauna</p>

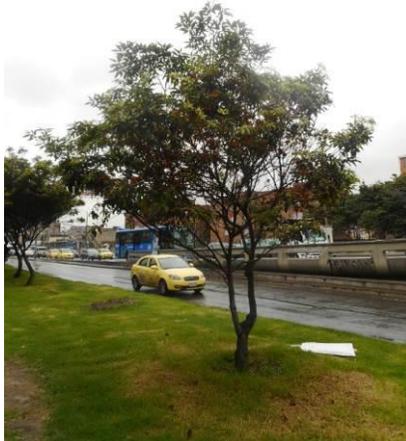
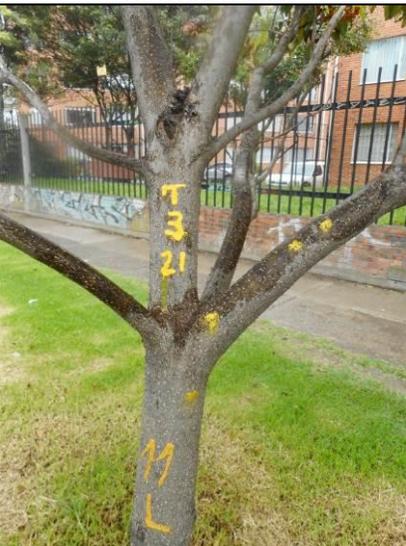
<p>ESTADO SANITARIO: En el estado sanitario de la copa presenta: clorosis, y se encuentra en un estado sanitario regular general. En el estado sanitario del fuste presenta: ninguna afectación, y se encuentra en buen estado sanitario general. El estado sanitario de la raíz se encuentra: sin ninguna afectación apreciable y se encuentra en buen estado sanitario.</p>																	
CAUSAS DE LA INTERVENCIÓN																	
Construcción de obra pública y adecuación de espacio público proyectado, asociado al proyecto Primera Línea del Metro de Bogotá.

Se considera técnicamente viable su conservación ya que este individuo se encuentra en buen estado, tanto físico como fitosanitario, no tiene consideraciones mayores y sirve como alimento para la avifauna

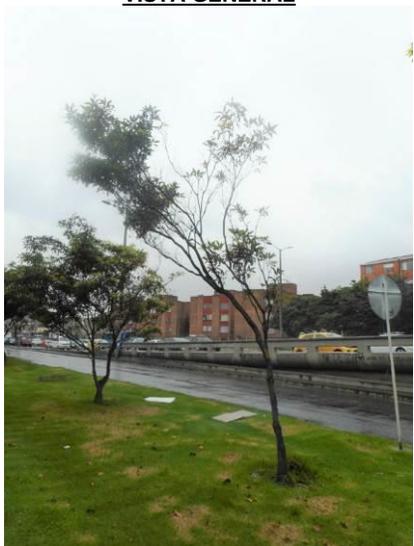
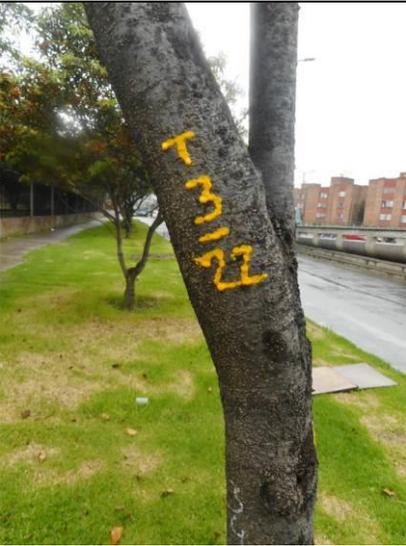
ESTADO SANITARIO: En el estado sanitario de la copa presenta: marchitamiento, y se encuentra en buen estado sanitario general. En el estado sanitario del fuste presenta: ninguna afectación, y se encuentra en buen estado sanitario general. El estado sanitario de la raíz se encuentra: sin ninguna afectación apreciable y se encuentra en buen estado sanitario.

INTERVENCIÓN SILVICULTURAL		DIMENSIONES	
		A CONSIDERAR		P.A.P. (m)	0,22
		CONSERVAR		Altura Total (m)	5,20
				Altura Com. (m)	0
				Volumen Comercial (m3)	0
		CONCEPTO TÉCNICO			
		Se considera técnicamente viable su conservación, ya que este individuo se encuentra en buen estado fitosanitario y general, sin condiciones anormales que perjudiquen su buen desarrollo; además esta especie sirve como alimento para la avifauna

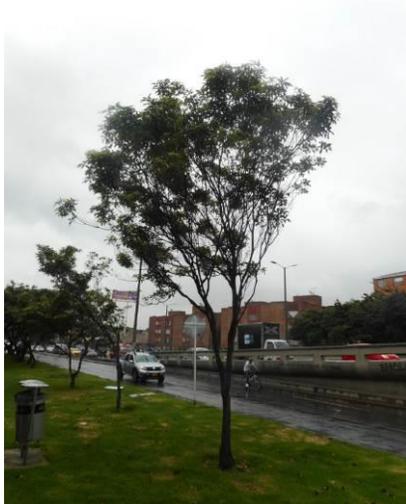
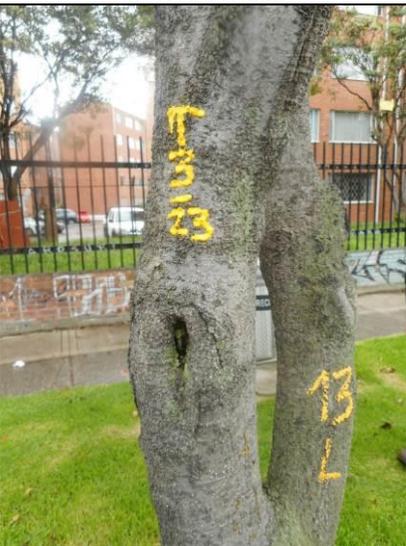
<p>ESTADO SANITARIO: En el estado sanitario de la copa presenta: clorosis, y se encuentra en buen estado sanitario general. En el estado sanitario del fuste presenta: ninguna afectación, y se encuentra en buen estado sanitario general. El estado sanitario de la raíz se encuentra: sin ninguna afectación apreciable y se encuentra en buen estado sanitario.</p>

A CONSIDERAR	
		CONSERVAR	
		DIMENSIONES	
		P.A.P. (m)	0,43
		Altura Total (m)	6,00
		Altura Com. (m)	0
		Volumen Comercial (m3)	0
		CONCEPTO TÉCNICO	
		Se considera técnicamente viable su conservación, ya que el compartimento en su fuste no se considera una amenaza que pueda afectar la integridad estructural del árbol y su estado fitosanitario es adecuado en términos generales; además esta especie sirve de alimento para la avifauna

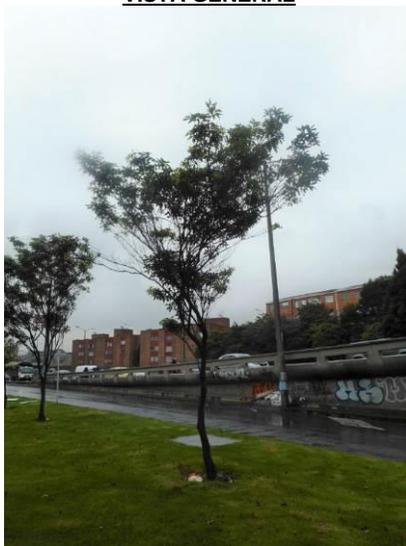
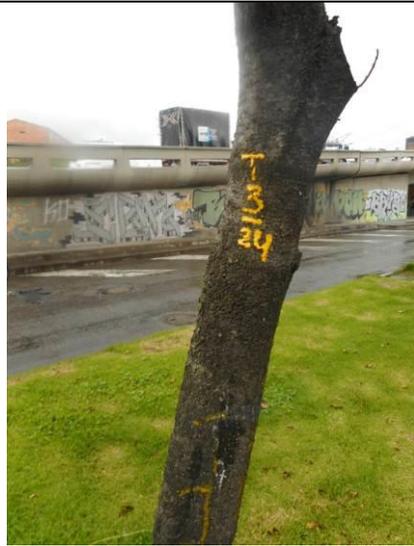
ESTADO SANITARIO: En el estado sanitario de la copa presenta: necrosis, y se encuentra en buen estado sanitario general. En el estado sanitario del fuste presenta: ninguna afectación, y se encuentra en buen estado sanitario general. El estado sanitario de la raíz se encuentra: sin ninguna afectación apreciable y se encuentra en buen estado sanitario.

INTERVENCIÓN SILVICULTURAL	DIMENSIONES	
		A CONSIDERAR	P.A.P. (m)	0,28
		CONSERVAR	Altura Total (m)	6,30
			Altura Com. (m)	0
			Volumen Comercial (m3)	0
		CONCEPTO TÉCNICO		
		Se considera técnicamente viable su conservación ya que este árbol se encuentra en buen estado físico y sanitario en términos generales, no tiene ninguna afectación y además es alimento para la avifauna

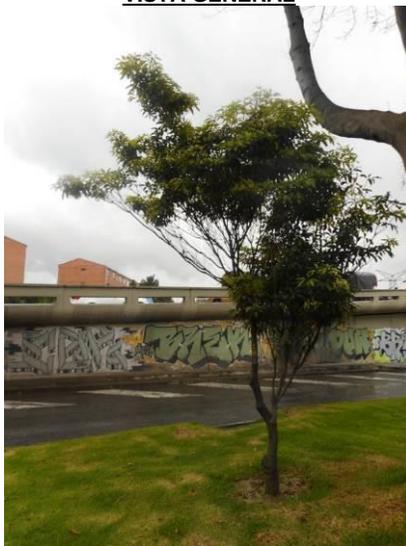
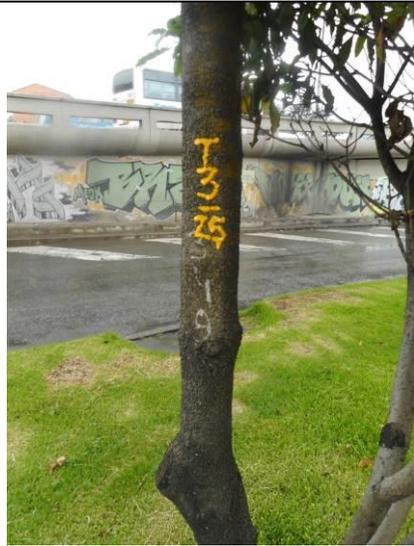
<p>ESTADO SANITARIO: En el estado sanitario de la copa presenta: clorosis, puntos de succión, y se encuentra en buen estado sanitario general. En el estado sanitario del fuste presenta: ninguna afectación, y se encuentra en buen estado sanitario general. El estado sanitario de la raíz se encuentra: sin ninguna afectación apreciable y se encuentra en buen estado sanitario.</p>																	
CAUSAS DE LA INTERVENCIÓN																	
<p>Construcción de obra pública y adecuación de espacio público proyectado, asociado al proyecto Primera Línea del Metro de Bogotá.</p>

<p>Se considera técnicamente viable su conservación ya que este individuo no cuenta con afecciones que puedan incidir notablemente en su estado físico y sanitario general, además sirve como alimento para la avifauna</p>

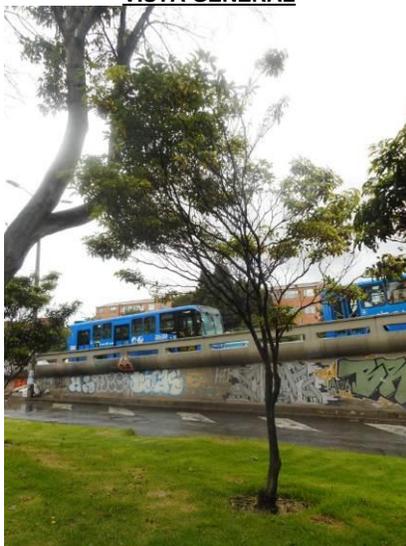
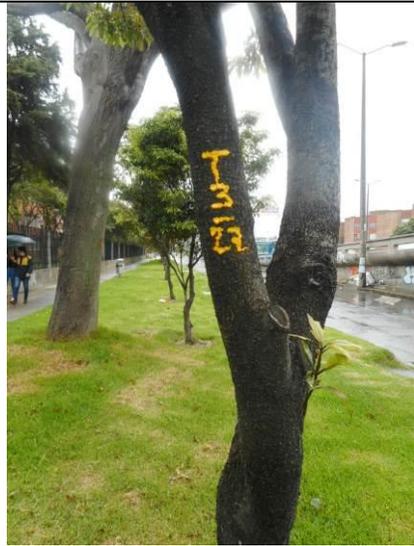
<p>ESTADO SANITARIO: En el estado sanitario de la copa presenta: clorosis, puntos de succión, y se encuentra en buen estado sanitario general. En el estado sanitario del fuste presenta: ninguna afectación, y se encuentra en buen estado sanitario general. El estado sanitario de la raíz se encuentra: sin ninguna afectación apreciable y se encuentra en buen estado sanitario.</p>																	
<p>CAUSAS DE LA INTERVENCIÓN</p> <p>Construcción de obra pública y adecuación de espacio público proyectado, asociado al proyecto Primera Línea del Metro de Bogotá.</p>																	
VISTA DETALLE

<p>CONCEPTO TÉCNICO</p> <p>Se considera técnicamente viable la conservación de este individuo ya que no cuenta con características que disminuyan el buen estado físico y sanitario general en el que se encuentra, además es una especie que sirve como alimento para la avifauna</p>

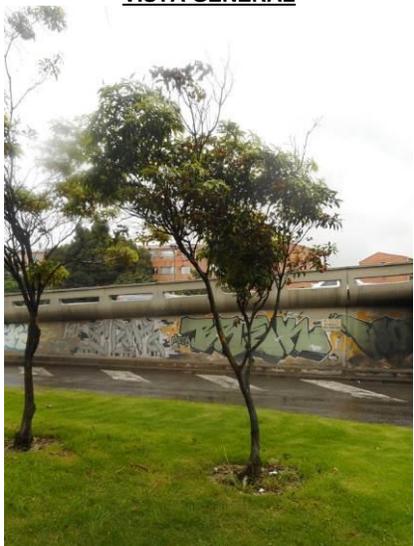
ESTADO SANITARIO: En el estado sanitario de la copa presenta: necrosis, y se encuentra en buen estado sanitario general. En el estado sanitario del fuste presenta: ninguna afectación, y se encuentra en buen estado sanitario general. El estado sanitario de la raíz se encuentra: sin ninguna afectación apreciable y se encuentra en buen estado sanitario.																			
CAUSAS DE LA INTERVENCIÓN																			
Construcción de obra pública y adecuación de espacio público proyectado, asociado al proyecto Primera Línea del Metro de Bogotá.																			
VISTA DETALLE

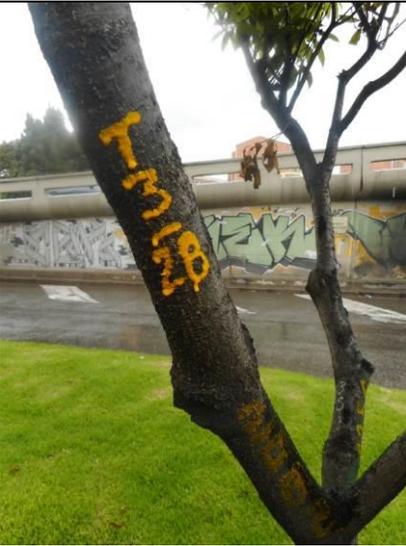
Se considera técnicamente viable su tala ya que este individuo se encuentra en estado físico y sanitario regular, tiene múltiples daños mecánicos que pueden comprometer su estabilidad, además su copa se encuentra con síntomas de enfermedad que pueden deteriorar aún más la estabilidad de la copa y provocar enfermedades en la vegetación circundante, además interfiere con el desarrollo del proyecto

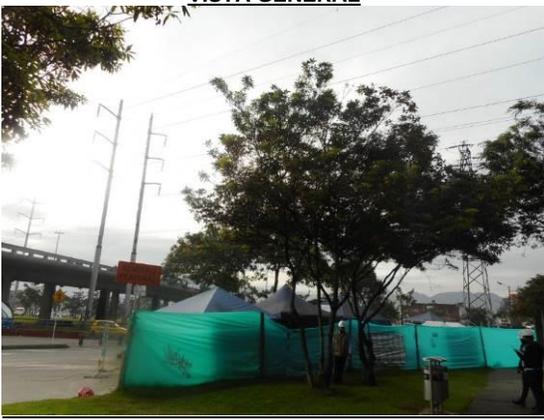
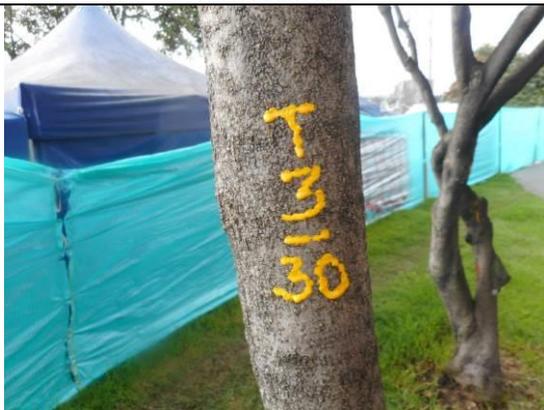
FICHA TÉCNICA DE REGISTRO		Radicado No.														
			Elaboró	Ing. Jonathan A Luna Hernández													
			Tarjeta profesional N.º	70266-251974													
			Revisó														
			Aprobó														
Concepto Técnico:		Fecha aprobación															
		Página	20 de 140														
Fecha de visita técnica	01 de diciembre del 2021	Sitio de Visita	Avenida 1 de mayo con Carrera 68														
Especie	Jazmín del cabo, laurel huesito	Barrio Visita	Provienda														
N. científico	<i>Pittosporum undulatum</i>	UPZ	45 - Carvajal														
Árbol N.º	T3-30	Solicitante	Metro Línea 1 S.A.S.														
Cod.SIGAU	08012206000586	Dirección Solicitante	World Trade Center AC 100 # 8A – 49, Torre B, Piso 11, Oficina 1102														
Localización Exacta del árbol	E 94181,27115; N 101478,64070	c.c. ó NIT	901.339.011-6														
DESCRIPCIÓN GENERAL DEL ESTADO DEL INDIVIDUO ARBÓREO		VISTA GENERAL															
<p>ESTADO FÍSICO: En el estado físico de la copa se encuentra: podas anteriores antitécnicas, ramas secas, rebrotes, ramas pendulares, y se encuentra en estado regular físico general. En el estado físico del fuste se encuentra: torcido, compartimentalizado, daño mecánico leve, y se encuentra en estado regular físico general. En el estado físico de la raíz se encuentra: raíces no apreciables y se encuentra en estado físico bueno general.</p>

<p>ESTADO SANITARIO: En el estado sanitario de la copa presenta: puntos de succión, puntos translucidos, y se encuentra en un estado sanitario regular general. En el estado sanitario del fuste presenta: y se encuentra en un estado sanitario regular general. El estado sanitario de la raíz se encuentra: sin ninguna afectación apreciable y se encuentra en buen estado sanitario.</p>																	
CAUSAS DE LA INTERVENCIÓN																	
Construcción de obra pública y adecuación de espacio público proyectado, asociado al proyecto Primera Línea del Metro de Bogotá.

Se considera técnicamente viable su conservación ya que este individuo se encuentra en buen estado físico y general, las ramas secas y el compartimiento en su fuste son menores y no comprometen la estabilidad estructural del mismo, además esta especie sirve como alimento para la avifauna

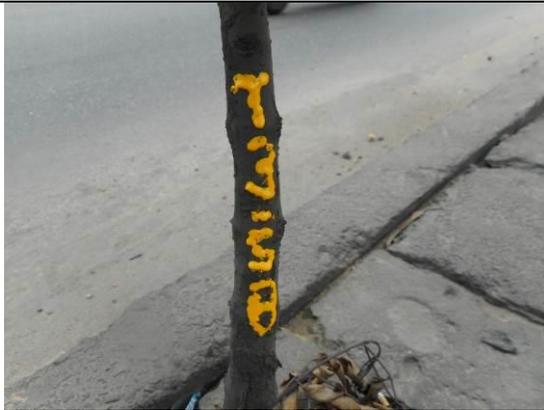
N. científico	<i>Fraxinus chinensis</i>	UPZ	44 - Américas	
Árbol N.º	T3-58	Solicitante	Metro Línea 1 S.A.S.	
Cod.SIGAU	08011006001278	Dirección Solicitante	World Trade Center AC 100 # 8A – 49, Torre B, Piso 11, Oficina 1102	
Localización Exacta del árbol	E 94084,72421; N 101573,06492	c.c. ó NIT	901.339.011-6	
DESCRIPCIÓN GENERAL DEL ESTADO DEL INDIVIDUO ARBÓREO				
ESTADO FÍSICO:				
En el estado físico de la copa se encuentra: rebrotes, y se encuentra en buen estado físico general.				
En el estado físico del fuste se encuentra: bifurcación basal, fuste recto, y se encuentra en buen estado físico general.				
En el estado físico de la raíz se encuentra: raíces no apreciables y se encuentran manifestaciones de un estado físico regular general.				
ESTADO SANITARIO:				
En el estado sanitario de la copa presenta: necrosis, y se encuentra en buen estado sanitario general.				
En el estado sanitario del fuste presenta: ninguna afectación, y se encuentra en buen estado sanitario general.

El estado sanitario de la raíz se encuentra: sin ninguna afectación apreciable y se encuentra en buen estado sanitario.				
CAUSAS DE LA INTERVENCIÓN				
Construcción de obra pública y adecuación de espacio público proyectado, asociado al proyecto Primera Línea del Metro de Bogotá.				
VISTA DETALLE

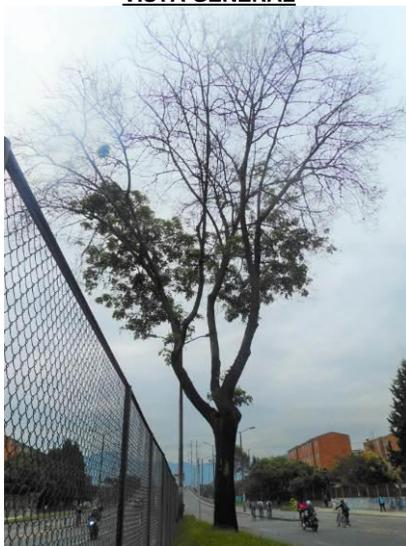
FICHA TÉCNICA DE REGISTRO		Radicado No.														
			Elaboró	Ing. Jonathan A Luna Hernández													
			Tarjeta profesional N.º	70266-251974													
			Revisó														
			Aprobó														
Concepto Técnico:		Fecha aprobación															
		Página	22 de 140														
Fecha de visita técnica	01 de diciembre del 2021	Sitio de Visita	Avenida 1 de mayo con Carrera 70														
Especie	Urapán, Fresno	Barrio Visita	Provienda Oriental														
N. científico	<i>Fraxinus chinensis</i>	UPZ	44 - Américas														
Árbol N.º	T3-59	Solicitante	Metro Línea 1 S.A.S.														
Cod.SIGAU	08011006000332	Dirección Solicitante	World Trade Center AC 100 # 8A – 49, Torre B, Piso 11, Oficina 1102														
Localización Exacta del árbol	E 94052,04559; N 101591,66219	c.c. ó NIT	901.339.011-6														
DESCRIPCIÓN GENERAL DEL ESTADO DEL INDIVIDUO ARBÓREO		VISTA GENERAL															
<p>ESTADO FÍSICO: En el estado físico de la copa se encuentra: podas anteriores antitécnicas, podas anteriores técnicas, ramas secas, rebrotes, copa asimétrica, ramas pendulares, rama en peligro de caída, y se encuentra en estado regular físico general. En el estado físico del fuste se encuentra: fuste recto, compartimentalizado, presencia de objetos extraños, daño mecánico leve, corteza incluida, y se encuentra en buen estado físico general. En el estado físico de la raíz se encuentra: raíces no apreciables y se encuentran manifestaciones de un estado físico regular general.</p>

<p>ESTADO SANITARIO: En el estado sanitario de la copa presenta: Hervivoria, necrosis, clorosis, puntos de succión, y se encuentra en un estado sanitario regular general. En el estado sanitario del fuste presenta: ninguna afectación, y se encuentra en buen estado sanitario general. El estado sanitario de la raíz se encuentra: sin ninguna afectación apreciable y se encuentra en buen estado sanitario.</p>																	
CAUSAS DE LA INTERVENCIÓN																	
Construcción de obra pública y adecuación de espacio público proyectado, asociado al proyecto Primera Línea del Metro de Bogotá.

Se considera técnicamente viable la tala de este individuo, ya que se encuentra en deficiente estado físico y sanitario, tiene una ramificación excesiva con numerosas ramas secas que representan un peligro de caída, además se encuentra con crecimiento excesivo para el lugar en el que se encuentra establecido, generando daños en la infraestructura circundante, como el levantamiento del asfalto en la vía vehicular, además interfiere con el desarrollo del proyecto

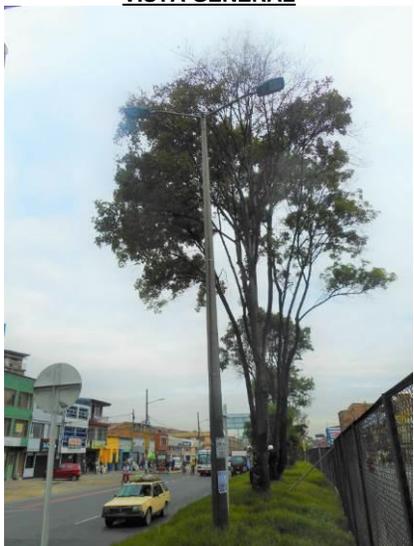
FICHA TÉCNICA DE REGISTRO		Radicado No.													
			Elaboró	Ing. Jonathan A Luna Hernández												
			Tarjeta profesional N.º	70266-251974												
			Revisó													
			Aprobó													
Concepto Técnico:		Fecha aprobación														
		Página	23 de 140													
Fecha de visita técnica	01 de diciembre del 2021	Sitio de Visita	Avenida 1 de mayo con Carrera 71													
Especie	Urapán, Fresno	Barrio Visita	Provienda Oriental													
N. científico	<i>Fraxinus chinensis</i>	UPZ	44 - Américas													
Árbol N.º	T3-60	Solicitante	Metro Línea 1 S.A.S.													
Cod.SIGAU	08011006000331	Dirección Solicitante	World Trade Center AC 100 # 8A – 49, Torre B, Piso 11, Oficina 1102													
Localización Exacta del árbol	E 94030,44496; N 101604,83289	c.c. ó NIT	901.339.011-6													
DESCRIPCIÓN GENERAL DEL ESTADO DEL INDIVIDUO ARBÓREO		VISTA GENERAL														
<p>ESTADO FÍSICO: En el estado físico de la copa se encuentra: podas anteriores antitécnicas, podas anteriores técnicas, ramas secas, rebrotes, copa asimétrica, ramas pendulares, rama en peligro de caída, y se encuentra en mal estado físico general. En el estado físico del fuste se encuentra: fuste recto, compartimentalizado, presencia de objetos extraños, daño mecánico leve, corteza incluida, y se encuentra en estado regular físico general. En el estado físico de la raíz se encuentra: raíces no apreciables y se encuentran manifestaciones de un estado físico regular general.</p>

<p>ESTADO SANITARIO: En el estado sanitario de la copa presenta: Hervivoria, necrosis, clorosis, puntos de succión, y se encuentra en un mal estado sanitario general. En el estado sanitario del fuste presenta: ninguna afectación, y se encuentra en un estado sanitario regular general. El estado sanitario de la raíz se encuentra: sin ninguna afectación apreciable y se encuentra en buen estado sanitario.</p>																
<p style="text-align: center;">CAUSAS DE LA INTERVENCIÓN</p> <p>Construcción de obra pública y adecuación de espacio público proyectado, asociado al proyecto Primera Línea del Metro de Bogotá.</p>																
VISTA DETALLE

CONCEPTO TÉCNICO														
		<p>Se considera técnicamente viable la tala de este árbol ya que tiene ramas secas que se encuentran en riesgo de caída que pueden provocar un accidente, además tiene un crecimiento excesivo para el lugar en el que se encuentra establecido, causando daños en la infraestructura vial circundante como el agrietamiento y levantamiento del asfalto, además interfiere con el desarrollo del proyecto</p>

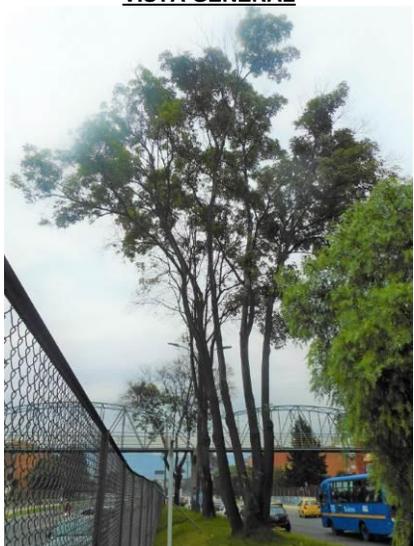
N. científico	<i>Fraxinus chinensis</i>	UPZ	44 - Américas		
Árbol N.º	T3-61	Solicitante	Metro Línea 1 S.A.S.		
Cod.SIGAU	08011006000330	Dirección Solicitante	World Trade Center AC 100 # 8A – 49, Torre B, Piso 11, Oficina 1102		
Localización Exacta del árbol	E 94023,74754; N 101608,63118	c.c. ó NIT	901.339.011-6		
DESCRIPCIÓN GENERAL DEL ESTADO DEL INDIVIDUO ARBÓREO			VISTA GENERAL		
ESTADO FÍSICO: En el estado físico de la copa se encuentra: podas anteriores antitécnicas, podas anteriores técnicas, ramas secas, copa asimétrica, ramas pendulares, rama en peligro de caída, y se encuentra en estado regular físico general. En el estado físico del fuste se encuentra: bifurcaciones basales, fuste recto, inclinación a 15 grados, compartimentalizado, daño mecánico leve, cavidades, corteza incluida, y se encuentra en estado regular físico general. En el estado físico de la raíz se encuentra: raíces no apreciables y se encuentran manifestaciones de un estado físico regular general.

ESTADO SANITARIO: En el estado sanitario de la copa presenta: Hervivoría, necrosis, clorosis, puntos de succión, y se encuentra en un estado sanitario regular general. En el estado sanitario del fuste presenta: ninguna afectación, y se encuentra en un estado sanitario regular general. El estado sanitario de la raíz se encuentra: sin ninguna afectación apreciable y se encuentra en buen estado sanitario.					
CAUSAS DE LA INTERVENCIÓN Construcción de obra pública y adecuación de espacio público proyectado, asociado al proyecto Primera Línea del Metro de Bogotá.					
VISTA DETALLE			INTERVENCIÓN SILVICULTURAL A CONSIDERAR

TALA	DIMENSIONES	
				P.A.P. (m)	1,29
				Altura Total (m)	16,00
				Altura Com. (m)	7,00
				Volumen Comercial (m3)	0,9270
			CONCEPTO TÉCNICO		
			Se considera técnicamente viable la tala de este árbol ya que cuenta con ramas en peligro de caída junto con un fuste inclinado que pueden llegar a provocar accidentes, además el crecimiento excesivo provoca agrietamientos y levantamiento de la vía vehicular circundante, además interfiere con el desarrollo del proyecto

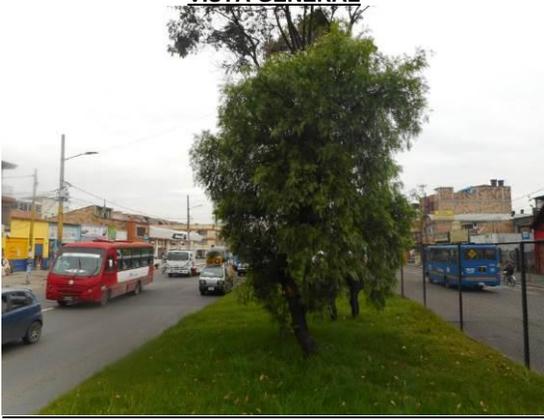
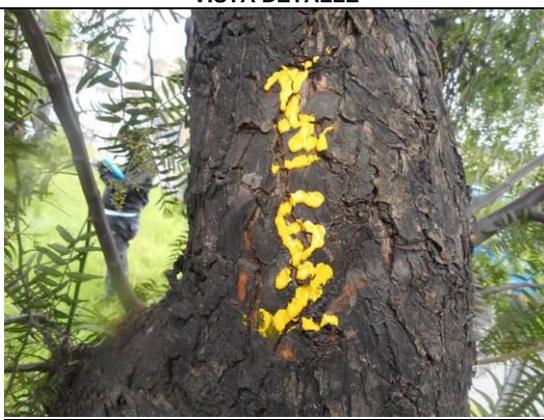
N. científico	<i>Schinus molle</i>	UPZ	44 - Américas		
Árbol N.º	T3-62	Solicitante	Metro Línea 1 S.A.S.		
Cod.SIGAU	08011006000329	Dirección Solicitante	World Trade Center AC 100 # 8A – 49, Torre B, Piso 11, Oficina 1102		
Localización Exacta del árbol	E 94015,36906; N 101613,41028	c.c. ó NIT	901.339.011-6		
DESCRIPCIÓN GENERAL DEL ESTADO DEL INDIVIDUO ARBÓREO		VISTA GENERAL			
<p>ESTADO FÍSICO: En el estado físico de la copa se encuentra: podas anteriores antitécnicas, ramas secas, rebrotes, copa asimétrica, ramas pendulares, rama en peligro de caída, y se encuentra en estado regular físico general. En el estado físico del fuste se encuentra: inclinación a 10 grados, torcido, compartimentalizado, presencia de objetos extraños, daño mecánico leve, corteza incluida, y se encuentra en buen estado físico general. En el estado físico de la raíz se encuentra: raíces no apreciables y se encuentran manifestaciones de un estado físico regular general.</p>

<p>ESTADO SANITARIO: En el estado sanitario de la copa presenta: agallas, y se encuentra en un estado sanitario regular general. En el estado sanitario del fuste presenta: ninguna afectación, y se encuentra en un estado sanitario regular general. El estado sanitario de la raíz se encuentra: sin ninguna afectación apreciable y se encuentra en buen estado sanitario.</p>					
CAUSAS DE LA INTERVENCIÓN					
Construcción de obra pública y adecuación de espacio público proyectado, asociado al proyecto Primera Línea del Metro de Bogotá.					
VISTA DETALLE		INTERVENCIÓN SILVICULTURAL

A CONSIDERAR		DIMENSIONES	
		CONSERVAR		P.A.P. (m)	0,57
				Altura Total (m)	5,00
				Altura Com. (m)	0
Volumen Comercial (m3)	0				
		CONCEPTO TÉCNICO			
		Se considera técnicamente viable la conservación del árbol ya que se encuentra en buen estado, tanto físico como sanitario, no hay caracteres nocivos que perjudiquen el normal desarrollo del individuo

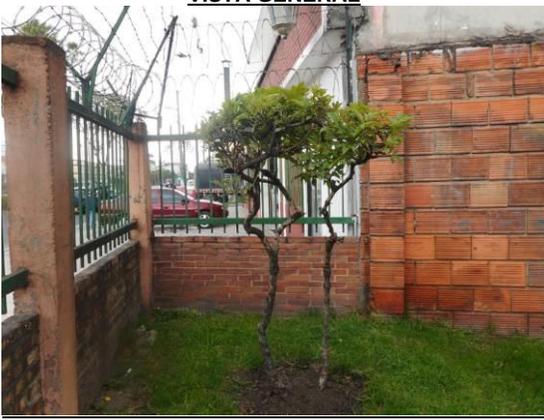
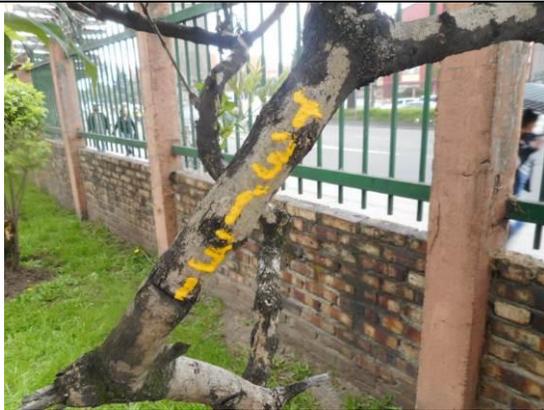
FICHA TÉCNICA DE REGISTRO		Radicado No.														
			Elaboró	Ing. Jonathan A Luna Hernández													
			Tarjeta profesional N.º	70266-251974													
			Revisó														
			Aprobó														
Concepto Técnico:		Fecha aprobación															
		Página	26 de 140														
Fecha de visita técnica	01 de diciembre del 2021		Sitio de Visita	Avenida 1 de mayo con Carrera 74													
Especie	Sauco		Barrio Visita	Provienda Oriental													
N. científico	<i>Sambucus nigra</i>		UPZ	44 - Américas													
Árbol N.º	T3-131		Solicitante	Metro Línea 1 S.A.S.													
Cod.SIGAU	08011006001024		Dirección Solicitante	World Trade Center AC 100 # 8A – 49, Torre B, Piso 11, Oficina 1102													
Localización Exacta del árbol	E 94046,21273; N 101620,14890		c.c. ó NIT	901.339.011-6													
DESCRIPCIÓN GENERAL DEL ESTADO DEL INDIVIDUO ARBÓREO			VISTA GENERAL														
<p>ESTADO FÍSICO: En el estado físico de la copa se encuentra: podas anteriores antitécnicas, copa asimétrica, descope, y se encuentra en estado regular físico general. En el estado físico del fuste se encuentra: bifurcación basal, torcido, y se encuentra en estado regular físico general. En el estado físico de la raíz se encuentra: raíces no apreciables y se encuentra en estado físico bueno general.</p>

<p>ESTADO SANITARIO: En el estado sanitario de la copa presenta: necrosis, clorosis, puntos de succión, y se encuentra en un estado sanitario regular general. En el estado sanitario del fuste presenta: ninguna afectación, y se encuentra en buen estado sanitario general. El estado sanitario de la raíz se encuentra: sin ninguna afectación apreciable y se encuentra en buen estado sanitario.</p>																	
CAUSAS DE LA INTERVENCIÓN																	
<p>Construcción de obra pública y adecuación de espacio público proyectado, asociado al proyecto Primera Línea del Metro de Bogotá.</p>

<p>Se considera técnicamente viable la conservación de este árbol ya que no tiene características nocivas que perjudiquen gravemente su establecimiento, además esta especie es medicinal y tiene valores culturales asociados</p>

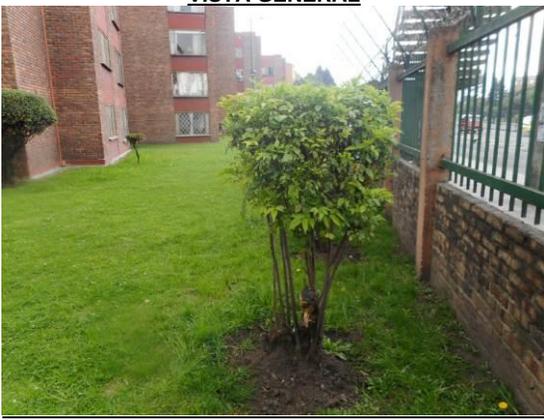
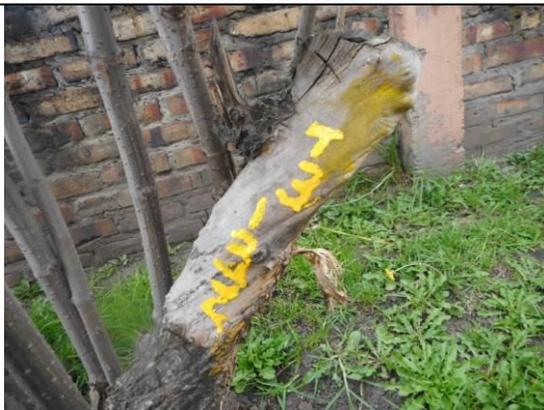
FICHA TÉCNICA DE REGISTRO		Radicado No.														
			Elaboró	Ing. Jonathan A Luna Hernández													
			Tarjeta profesional N.º	70266-251974													
			Revisó														
			Aprobó														
Concepto Técnico:		Fecha aprobación															
		Página	27 de 140														
Fecha de visita técnica	01 de diciembre del 2021	Sitio de Visita	Avenida 1 de mayo con Carrera 75														
Especie	Chicala, Chirlobirlo, flor amarillo	Barrio Visita	Provienda Oriental														
N. científico	<i>Tecoma stans</i>	UPZ	44 - Américas														
Árbol N.º	T3-132	Solicitante	Metro Línea 1 S.A.S.														
Cod.SIGAU	08011006001026	Dirección Solicitante	World Trade Center AC 100 # 8A – 49, Torre B, Piso 11, Oficina 1102														
Localización Exacta del árbol	E 94046,40959; N 101621,28830	c.c. ó NIT	901.339.011-6														
DESCRIPCIÓN GENERAL DEL ESTADO DEL INDIVIDUO ARBÓREO			VISTA GENERAL														
<p>ESTADO FÍSICO: En el estado físico de la copa se encuentra: podas anteriores antitécnicas, rebrotes, copa asimétrica, descope, y se encuentra en estado regular físico general. En el estado físico del fuste se encuentra: bifurcaciones basales, torcido, y se encuentra en estado regular físico general. En el estado físico de la raíz se encuentra: raíces no apreciables y se encuentra en estado físico bueno general.</p>

<p>ESTADO SANITARIO: En el estado sanitario de la copa presenta: necrosis, clorosis, puntos de succión, y se encuentra en un estado sanitario regular general. En el estado sanitario del fuste presenta: ninguna afectación, y se encuentra en buen estado sanitario general. El estado sanitario de la raíz se encuentra: sin ninguna afectación apreciable y se encuentra en buen estado sanitario.</p>																	
CAUSAS DE LA INTERVENCIÓN																	
Construcción de obra pública y adecuación de espacio público proyectado, asociado al proyecto Primera Línea del Metro de Bogotá.																	
VISTA DETALLE

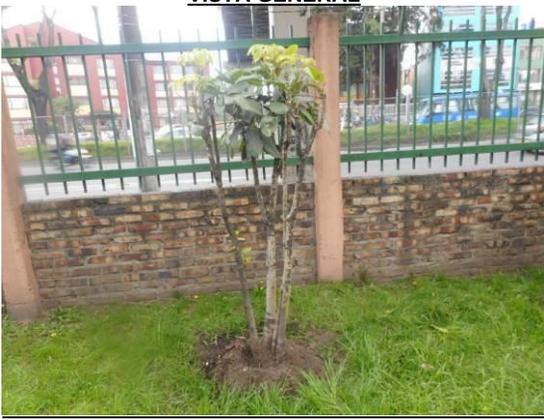
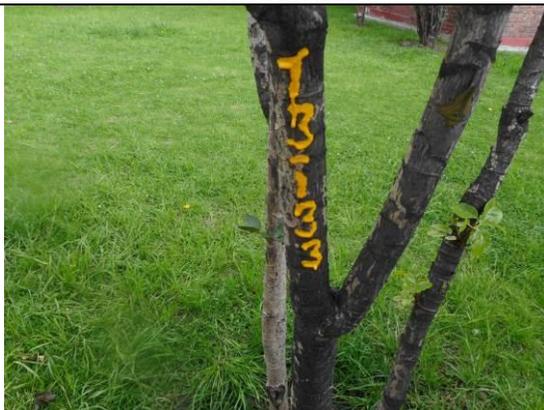
N. científico	<i>Schefflera monticola</i>	UPZ	44 - Américas	
Árbol N.º	T3-133	Solicitante	Metro Línea 1 S.A.S.	
Cod.SIGAU	08011006001264	Dirección Solicitante	World Trade Center AC 100 # 8A – 49, Torre B, Piso 11, Oficina 1102	
Localización Exacta del árbol	E 94053,33481; N 101616,49630	c.c. ó NIT	901.339.011-6	
DESCRIPCIÓN GENERAL DEL ESTADO DEL INDIVIDUO ARBÓREO			VISTA GENERAL	
<p>ESTADO FÍSICO: En el estado físico de la copa se encuentra: podas anteriores antitécnicas, rebrotes, copa asimétrica, descope, y se encuentra en estado regular físico general. En el estado físico del fuste se encuentra: bifurcaciones basales, fuste recto, y se encuentra en estado regular físico general. En el estado físico de la raíz se encuentra: raíces no apreciables y se encuentra en estado físico bueno general.</p>

<p>ESTADO SANITARIO: En el estado sanitario de la copa presenta: necrosis, marchitamiento, y se encuentra en un estado sanitario regular general. En el estado sanitario del fuste presenta: ninguna afectación, y se encuentra en buen estado sanitario general. El estado sanitario de la raíz se encuentra: sin ninguna afectación apreciable y se encuentra en buen estado sanitario.</p>

A CONSIDERAR	
			CONSERVAR	
			DIMENSIONES	
		P.A.P. (m)	0,09	
		Altura Total (m)	1,90	
		Altura Com. (m)	0	
		Volumen Comercial (m3)	0	
			CONCEPTO TÉCNICO	
			<p>Se considera técnicamente viable la conservación de este individuo ya que no cuenta con mayores afecciones en su estado físico y sanitario general, además es una especie ornamental relativamente escasa que también sirve como alimento para la avifauna</p>

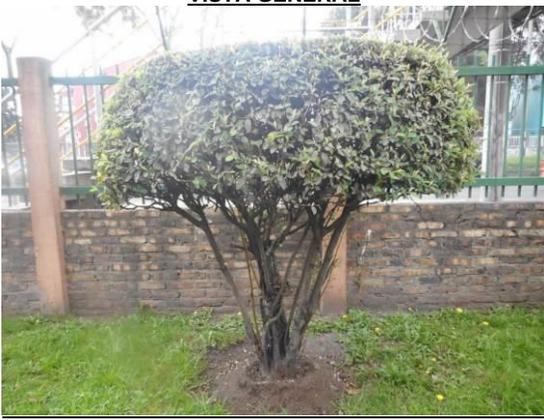
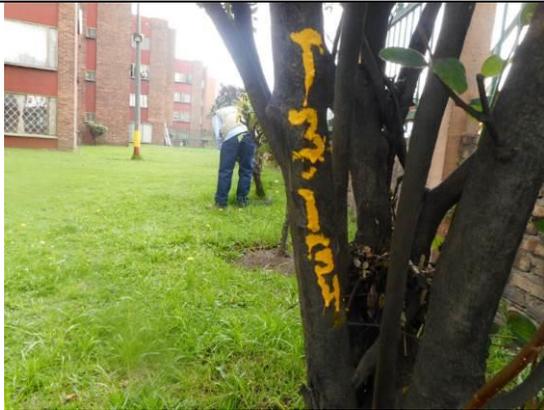
FICHA TÉCNICA DE REGISTRO		Radicado No.																
			Elaboró	Ing. Jonathan A Luna Hernández															
			Tarjeta profesional N.º	70266-251974															
			Revisó																
			Aprobó																
Concepto Técnico:		Fecha aprobación																	
		Página	29 de 140																
Fecha de visita técnica	01 de diciembre del 2021		Sitio de Visita	Avenida 1 de mayo con Carrera 77															
Especie	Holly liso		Barrio Visita	Provienda Oriental															
N. científico	<i>Cotoneaster panosa</i>		UPZ	44 - Américas															
Árbol N.º	T3-134		Solicitante	Metro Línea 1 S.A.S.															
Cod.SIGAU	08011006001021		Dirección Solicitante	World Trade Center AC 100 # 8A – 49, Torre B, Piso 11, Oficina 1102															
Localización Exacta del árbol	E 94058,02907; N 101614,44270		c.c. ó NIT	901.339.011-6															
DESCRIPCIÓN GENERAL DEL ESTADO DEL INDIVIDUO ARBÓREO			VISTA GENERAL																
<p>ESTADO FÍSICO: En el estado físico de la copa se encuentra: podas anteriores antitécnicas, rebrotes, descope, y se encuentra en estado regular físico general. En el estado físico del fuste se encuentra: bifurcaciones basales, torcido, y se encuentra en mal estado físico general. En el estado físico de la raíz se encuentra: raíces no apreciables y se encuentra en estado físico bueno general.</p>

<p>ESTADO SANITARIO: En el estado sanitario de la copa presenta: necrosis, marchitamiento, y se encuentra en un estado sanitario regular general. En el estado sanitario del fuste presenta: ninguna afectación, y se encuentra en buen estado sanitario general. El estado sanitario de la raíz se encuentra: sin ninguna afectación apreciable y se encuentra en buen estado sanitario.</p>																			
CAUSAS DE LA INTERVENCIÓN																			
Construcción de obra pública y adecuación de espacio público proyectado, asociado al proyecto Primera Línea del Metro de Bogotá.																			
VISTA DETALLE

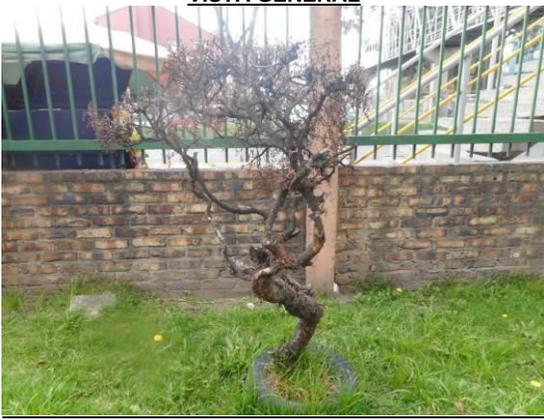
FICHA TÉCNICA DE REGISTRO		Radicado No.														
			Elaboró	Ing. Jonathan A Luna Hernández													
			Tarjeta profesional N.º	70266-251974													
			Revisó														
			Aprobó														
Concepto Técnico:		Fecha aprobación															
		Página	30 de 140														
Fecha de visita técnica	01 de diciembre del 2021	Sitio de Visita	Av. 1ra de mayo - Carrera 68														
Especie	Falso pimientó	Barrio Visita	Provienda Oriental														
N. científico	<i>Schinus molle</i>	UPZ	44 - Américas														
Árbol N.º	T3-135	Solicitante	Metro Línea 1 S.A.S.														
Cod.SIGAU	08011006000872	Dirección Solicitante	World Trade Center AC 100 # 8A – 49, Torre B, Piso 11, Oficina 1102														
Localización Exacta del árbol	E 94060,26070; N 101612,86310	c.c. ó NIT	901.339.011-6														
DESCRIPCIÓN GENERAL DEL ESTADO DEL INDIVIDUO ARBÓREO			VISTA GENERAL														
ESTADO FÍSICO: En el estado físico de la copa se encuentra: podas anteriores antitécnicas, rebrotes, desgarré rama, descope, y se encuentra en mal estado físico general. En el estado físico del fuste se encuentra: bifurcación basal, torcido, descortezado, y se encuentra en estado regular físico general. En el estado físico de la raíz se encuentra: raíces no apreciables y se encuentra en estado físico bueno general.

ESTADO SANITARIO: En el estado sanitario de la copa presenta: Hervivoría, necrosis, marchitamiento, y se encuentra en un mal estado sanitario general. En el estado sanitario del fuste presenta: ninguna afectación, y se encuentra en buen estado sanitario general. El estado sanitario de la raíz se encuentra: sin ninguna afectación apreciable y se encuentra en un mal estado sanitario.																	
CAUSAS DE LA INTERVENCIÓN Construcción de obra pública y adecuación de espacio público proyectado, asociado al proyecto Primera Línea del Metro de Bogotá.																	
VISTA DETALLE

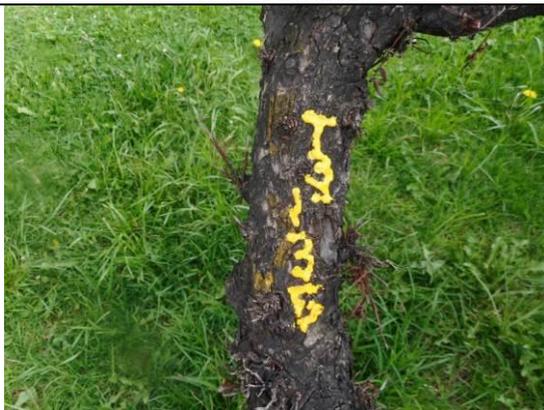
CONCEPTO TÉCNICO														
			Se considera técnicamente viable su conservación ya que el mal estado general de esta especie se encuentra asociado al mal manejo antrópico al que ha sido sometida, esta especie puede recuperarse efectivamente en condiciones adecuadas de cuidado, además es medicinal y sus frutos sirven como alimento para la avifauna
