FICHA TÉCNICA DE REGISTRO		Radicado No.														
			Elaboró	Ing. Jonathan A Luna Hernández													
			Tarjeta profesional N.º	70266-251974													
			Revisó														
			Aprobó														
			Fecha aprobación														
Concepto Técnico:		Página	1 de 140														
Fecha de visita técnica	01 de diciembre del 2021	Sitio de Visita	Avenida 1 de mayo con Carrera 68 i														
Especie	Jazmín del cabo, laurel huesito	Barrio Visita	Provienda														
N. científico	<i>Pittosporum undulatum</i>	UPZ	45 - Carvajal														
Árbol N.º	T3-11	Solicitante	Metro Línea 1 S.A.S.														
Cod.SIGAU	08012206000531	Dirección Solicitante	World Trade Center AC 100 # 8A – 49, Torre B, Piso 11, Oficina 1102														
Localización Exacta del árbol	E 94093,56124; N 101545,82550	c.c. ó NIT	901.339.011-6														
DESCRIPCIÓN GENERAL DEL ESTADO DEL INDIVIDUO ARBÓREO		VISTA GENERAL															
<p>ESTADO FÍSICO: En el estado físico de la copa se encuentra: podas anteriores antitécnicas, ramas secas, ramas pendulares, desgarrar rama, y se encuentra en estado regular físico general. En el estado físico del fuste se encuentra: bifurcación basal, torcido, daño

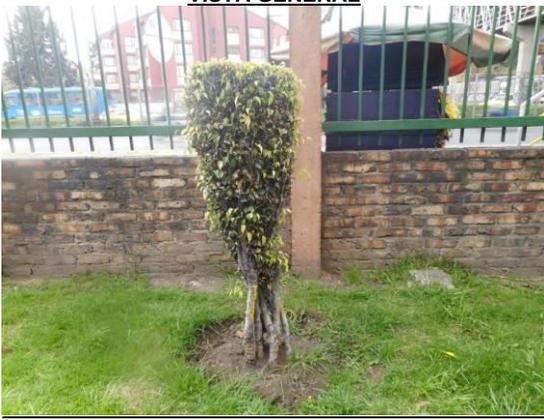
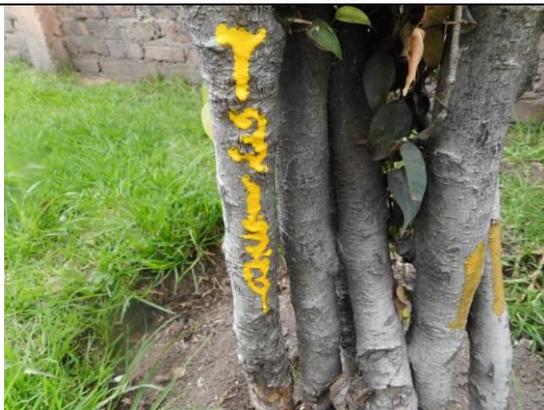
<p>ESTADO SANITARIO: En el estado sanitario de la copa presenta: marchitamiento, y se encuentra en un estado sanitario regular general. En el estado sanitario del fuste presenta: ninguna afectación, y se encuentra en buen estado sanitario general. El estado sanitario de la raíz se encuentra: sin ninguna afectación apreciable y se encuentra en buen estado sanitario.</p>

A CONSIDERAR			
			CONSERVAR		DIMENSIONES	
					P.A.P. (m)	0,04
					Altura Total (m)	1,60
		Altura Com. (m)	0			
		Volumen Comercial (m3)	0			
			CONCEPTO TÉCNICO			
			<p>Se considera técnicamente viable su conservación ya que este individuo se encuentra en buen estado físico y sanitario, no tiene mayores alteraciones y puede desarrollarse satisfactoriamente bajo condiciones adecuadas</p>

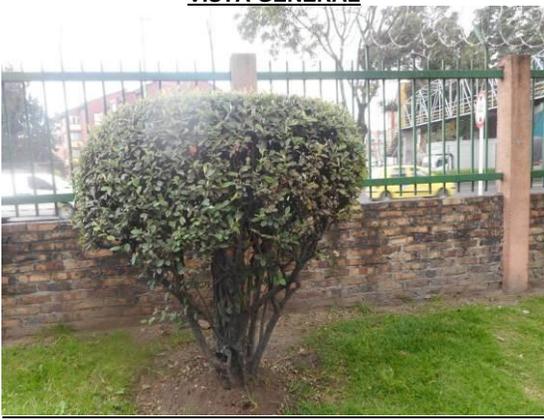
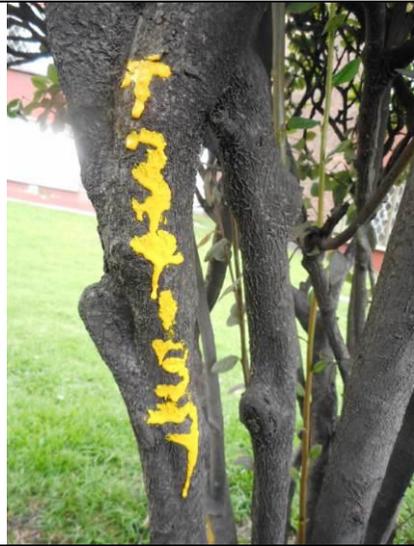
ESTADO SANITARIO: En el estado sanitario de la copa presenta: necrosis, y se encuentra en un estado sanitario regular general. En el estado sanitario del fuste presenta: ninguna afectación, y se encuentra en buen estado sanitario general. El estado sanitario de la raíz se encuentra: sin ninguna afectación apreciable y se encuentra en buen estado sanitario.																	
CAUSAS DE LA INTERVENCIÓN																	
Construcción de obra pública y adecuación de espacio público proyectado, asociado al proyecto Primera Línea del Metro de Bogotá.

Se considera técnicamente viable su conservación ya que no cuenta con alteraciones mayores que dificulten su establecimiento, además es una especie apreciada por la vistosidad de sus frutos rojos

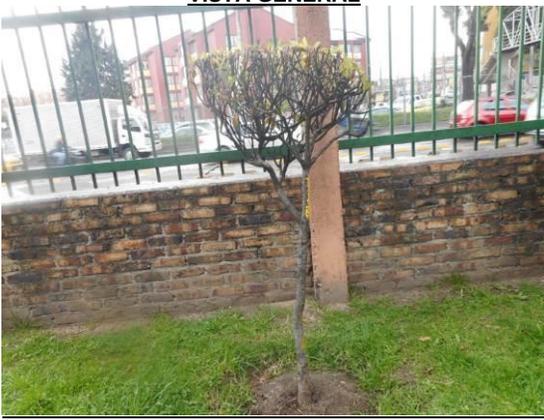
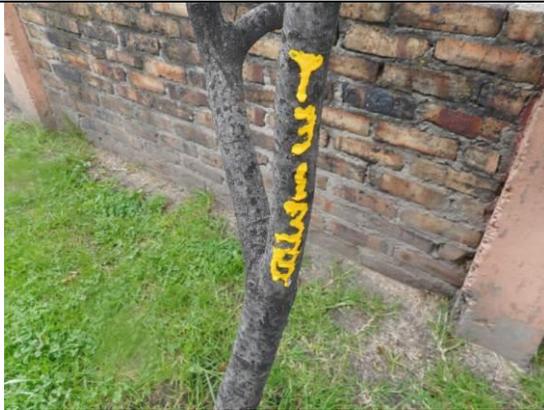
ESTADO SANITARIO: En el estado sanitario de la copa presenta: necrosis, y se encuentra en un estado sanitario regular general. En el estado sanitario del fuste presenta: ninguna afectación, y se encuentra en buen estado sanitario general. El estado sanitario de la raíz se encuentra: sin ninguna afectación apreciable y se encuentra en buen estado sanitario.																	
CAUSAS DE LA INTERVENCIÓN																	
Construcción de obra pública y adecuación de espacio público proyectado, asociado al proyecto Primera Línea del Metro de Bogotá.

Se considera técnicamente viable la tala de este individuo ya que se encuentra en mal estado debido al mal manejo al que ha sido sometido, su estado físico y sanitario se encuentra en condiciones deplorables que propician la aparición de enfermedades y pueden comprometer el estado sanitario de la vegetación circundante, además interfiere con el desarrollo del proyecto

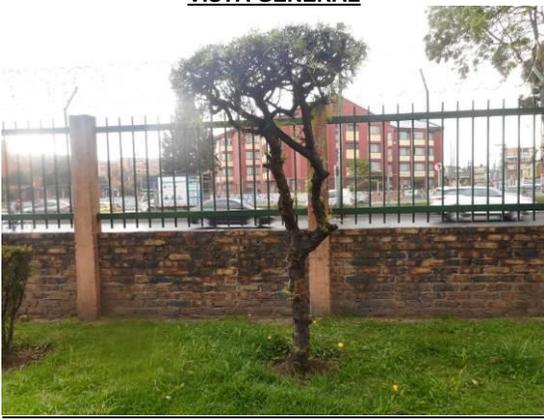
<p>ESTADO SANITARIO: En el estado sanitario de la copa presenta: ninguna afectación, y se encuentra en un estado sanitario regular general. En el estado sanitario del fuste presenta: ninguna afectación, y se encuentra en buen estado sanitario general. El estado sanitario de la raíz se encuentra: sin ninguna afectación apreciable y se encuentra en buen estado sanitario.</p>																	
<p>CAUSAS DE LA INTERVENCIÓN</p> <p>Construcción de obra pública y adecuación de espacio público proyectado, asociado al proyecto Primera Línea del Metro de Bogotá.</p>																	
VISTA DETALLE

<p>CONCEPTO TÉCNICO</p> <p>Se considera técnicamente viable su tala ya que tiene un estado físico muy regular debido a múltiples daños mecánicos producto del mal manejo al que ha sido sometido, lo cual significa un riesgo para su estabilidad estructural y puede provocar volcamiento, además interfiere con el desarrollo del proyecto</p>

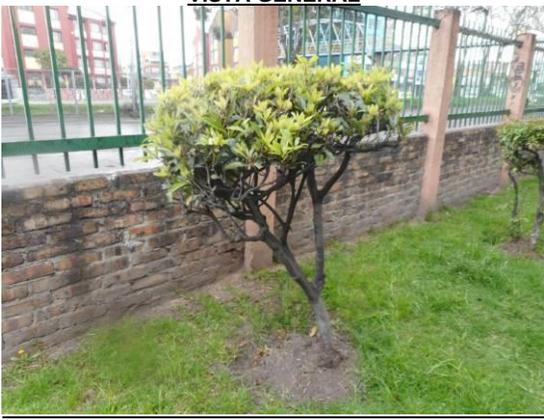
ESTADO SANITARIO: En el estado sanitario de la copa presenta: ninguna afectación, y se encuentra en un estado sanitario regular general. En el estado sanitario del fuste presenta: ninguna afectación, y se encuentra en buen estado sanitario general. El estado sanitario de la raíz se encuentra: sin ninguna afectación apreciable y se encuentra en buen estado sanitario.																	
CAUSAS DE LA INTERVENCIÓN																	
Construcción de obra pública y adecuación de espacio público proyectado, asociado al proyecto Primera Línea del Metro de Bogotá.

Se considera técnicamente viable la tala de este individuo ya que se encuentra en un estado físico lamentable, asociado al mal manejo al que ha sido sometido, los daños mecánicos en su copa y fuste dificultan su estabilidad estructural y pueden ser fuente de enfermedades en un futuro, además interfiere con el desarrollo del proyecto

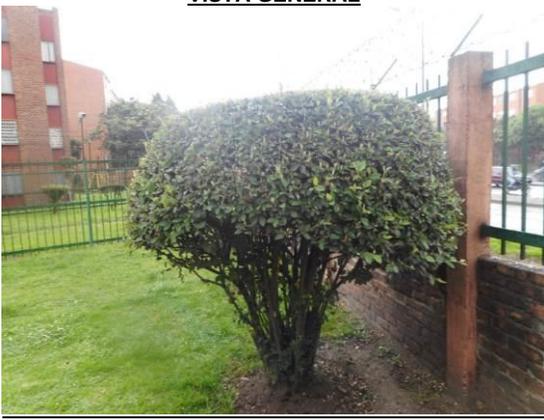
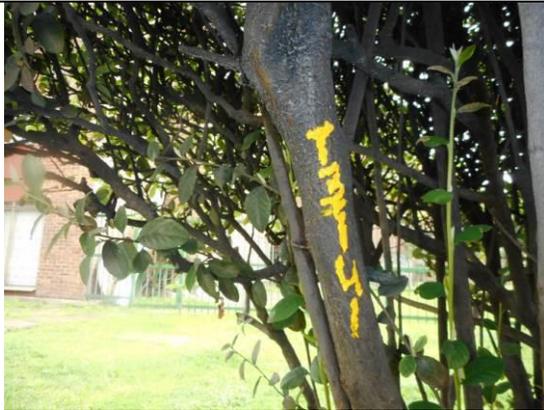
ESTADO SANITARIO: En el estado sanitario de la copa presenta: ninguna afectación, y se encuentra en un estado sanitario regular general. En el estado sanitario del fuste presenta: ninguna afectación, y se encuentra en buen estado sanitario general. El estado sanitario de la raíz se encuentra: sin ninguna afectación apreciable y se encuentra en buen estado sanitario.																	
CAUSAS DE LA INTERVENCIÓN																	
Construcción de obra pública y adecuación de espacio público proyectado, asociado al proyecto Primera Línea del Metro de Bogotá.

Se considera técnicamente viable la tala de este individuo ya que se encuentra en un estado físico disminuido, está parcialmente seco y las afecciones provenientes de las podas antitécnicas pueden ser el foco de enfermedades que pueden afectar la vegetación circundante, además interfiere con el desarrollo del proyecto

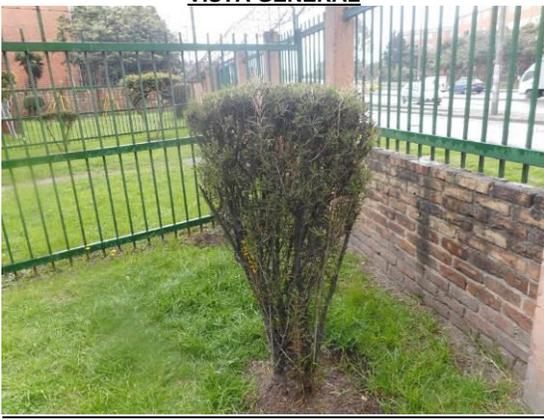
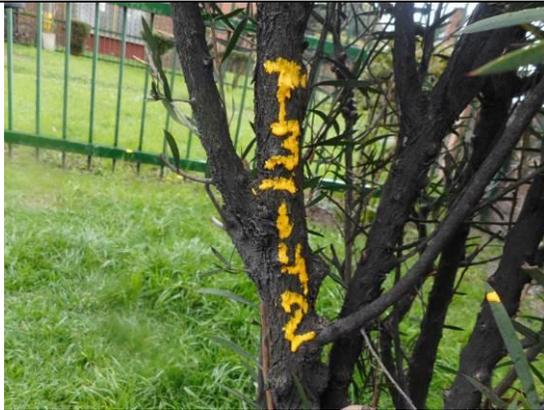
ESTADO SANITARIO: En el estado sanitario de la copa presenta: marchitamiento, y se encuentra en un estado sanitario regular general. En el estado sanitario del fuste presenta: tumores, y se encuentra en un estado sanitario regular general. El estado sanitario de la raíz se encuentra: sin ninguna afectación apreciable y se encuentra en buen estado sanitario.																	
CAUSAS DE LA INTERVENCIÓN																	
Construcción de obra pública y adecuación de espacio público proyectado, asociado al proyecto Primera Línea del Metro de Bogotá.

Se considera técnicamente viable la tala de este individuo ya que se encuentra en mal estado sanitario principalmente, pues cuenta con marchitamiento y clorosis, junto con tumores, enfermedades que pueden significar un riesgo para la vegetación circundante, además interfiere con el desarrollo del proyecto

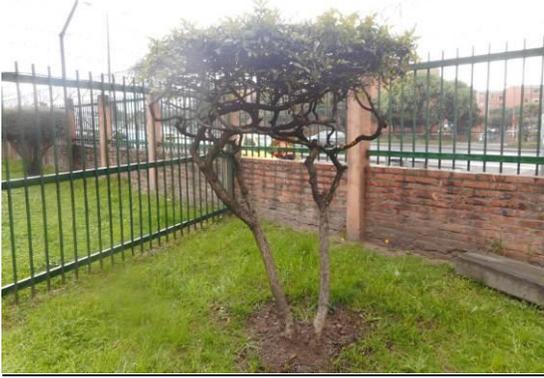
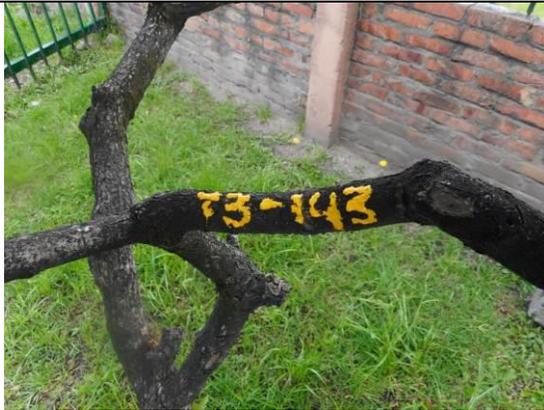
ESTADO SANITARIO: En el estado sanitario de la copa presenta: ninguna afectación, y se encuentra en un estado sanitario regular general. En el estado sanitario del fuste presenta: ninguna afectación, y se encuentra en buen estado sanitario general. El estado sanitario de la raíz se encuentra: sin ninguna afectación apreciable y se encuentra en buen estado sanitario.																			
CAUSAS DE LA INTERVENCIÓN																			
Construcción de obra pública y adecuación de espacio público proyectado, asociado al proyecto Primera Línea del Metro de Bogotá.

Se considera técnicamente viable el bloqueo y traslado de este individuo ya que cuenta con buenas condiciones físicas y sanitarias, es una especie tolerante al estrés que puede provocar el traslado y además es preciada por su valor ornamental y ser alimento de avifauna, además interfiere con el desarrollo del proyecto

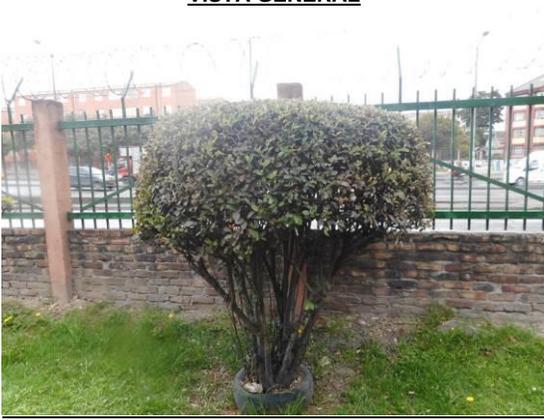
ESTADO SANITARIO: En el estado sanitario de la copa presenta: marchitamiento, y se encuentra en un estado sanitario regular general. En el estado sanitario del fuste presenta: ninguna afectación, y se encuentra en buen estado sanitario general. El estado sanitario de la raíz se encuentra: sin ninguna afectación apreciable y se encuentra en buen estado sanitario.																	
CAUSAS DE LA INTERVENCIÓN																	
Construcción de obra pública y adecuación de espacio público proyectado, asociado al proyecto Primera Línea del Metro de Bogotá.

Se considera técnicamente viable la tala de este individuo ya que se encuentra en un estado físico deficiente, con múltiples daños mecánicos que pueden provocar afecciones sanitarias no solo para el árbol propiamente sino para la vegetación circundante, además interfiere con el desarrollo del proyecto

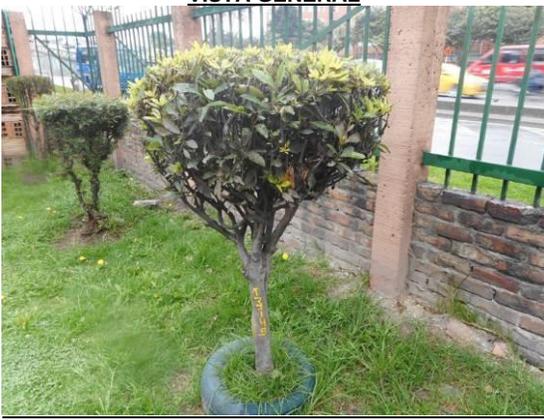
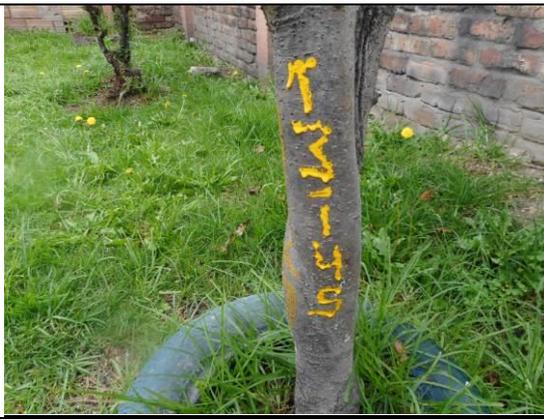
N. científico	<i>Pittosporum undulatum</i>	UPZ	44 - Américas	
Árbol N.º	T3-145	Solicitante	Metro Línea 1 S.A.S.	
Cod.SIGAU	08011006000814	Dirección Solicitante	World Trade Center AC 100 # 8A – 49, Torre B, Piso 11, Oficina 1102	
Localización Exacta del árbol	E 94117,95790; N 101580,27022	c.c. ó NIT	901.339.011-6	
DESCRIPCIÓN GENERAL DEL ESTADO DEL INDIVIDUO ARBÓREO			VISTA GENERAL	
<p>ESTADO FÍSICO: En el estado físico de la copa se encuentra: podas anteriores antitécnicas, podas anteriores técnicas, ramas secas, rebrotes, y se encuentra en estado regular físico general. En el estado físico del fuste se encuentra: fuste recto, compartimentalizado, daño mecánico leve, y se encuentra en estado regular físico general. En el estado físico de la raíz se encuentra: raíces no apreciables y se encuentra en estado físico bueno general.</p>

<p>ESTADO SANITARIO: En el estado sanitario de la copa presenta: marchitamiento, y se encuentra en buen estado sanitario general. En el estado sanitario del fuste presenta: presencia de insectos, y se encuentra en buen estado sanitario general. El estado sanitario de la raíz se encuentra: sin ninguna afectación apreciable y se encuentra en buen estado sanitario.</p>

<p>CAUSAS DE LA INTERVENCIÓN</p> <p>Inadecuado distanciamiento. Construcción de obra pública y adecuación de espacio público proyectado, asociado al proyecto Primera Línea del Metro de Bogotá.</p>				
VISTA DETALLE			INTERVENCIÓN SILVICULTURAL

A CONSIDERAR	
			TALA	
			DIMENSIONES	
			P.A.P. (m)	0,09
Altura Total (m)	1,50			
Altura Com. (m)	0			
Volumen Comercial (m3)	0			
			CONCEPTO TÉCNICO	
			<p>Se considera técnicamente viable la tala de este árbol ya que su copa y fuste se encuentran con deficiente estado físico general, asociado a daños mecánicos que han provocado ramas secas, compartimientos y marchitamiento de la copa, además interfiere con el desarrollo del proyecto</p>

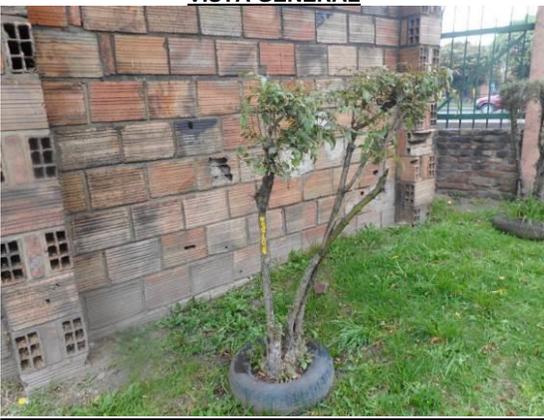
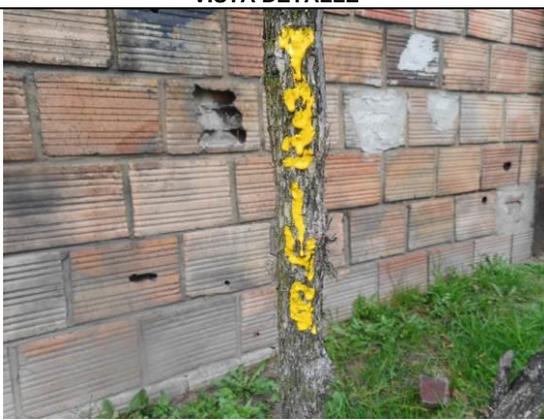
FICHA TÉCNICA DE REGISTRO		Radicado No.														
			Elaboró	Ing. Jonathan A Luna Hernández													
			Tarjeta profesional N.º	70266-251974													
			Revisó														
			Aprobó														
Concepto Técnico:		Fecha aprobación															
		Página	41 de 140														
Fecha de visita técnica	01 de diciembre del 2021	Sitio de Visita	Carrera 68 con Av. 1ra de mayo														
Especie	Chicala, Chirlobirlo, flor amarillo	Barrio Visita	Provienda Oriental														
N. científico	<i>Tecoma stans</i>	UPZ	44 - Américas														
Árbol N.º	T3-146	Solicitante	Metro Línea 1 S.A.S.														
Cod.SIGAU	08011006000838	Dirección Solicitante	World Trade Center AC 100 # 8A – 49, Torre B, Piso 11, Oficina 1102														
Localización Exacta del árbol	E 94127,90553; N 101577,04042	c.c. ó NIT	901.339.011-6														
DESCRIPCIÓN GENERAL DEL ESTADO DEL INDIVIDUO ARBÓREO			VISTA GENERAL														
<p>ESTADO FÍSICO: En el estado físico de la copa se encuentra: podas anteriores antitécnicas, podas anteriores técnicas, copa asimétrica, desgarrar rama, y se encuentra en estado regular físico general. En el estado físico del fuste se encuentra: torcido, compartimentalizado, daño mecánico leve, y se encuentra en estado regular físico general. En el estado físico de la raíz se encuentra: raíces no apreciables y se encuentra en estado físico bueno general.</p>

<p>ESTADO SANITARIO: En el estado sanitario de la copa presenta: Hervivoría, necrosis, marchitamiento, puntos de succión, y se encuentra en buen estado sanitario general. En el estado sanitario del fuste presenta: presencia de insectos, y se encuentra en buen estado sanitario general. El estado sanitario de la raíz se encuentra: sin ninguna afectación apreciable y se encuentra en buen estado sanitario.</p>																	
<p>CAUSAS DE LA INTERVENCIÓN</p> <p>Construcción de obra pública y adecuación de espacio público proyectado, asociado al proyecto Primera Línea del Metro de Bogotá.</p>																	
VISTA DETALLE

<p>CONCEPTO TÉCNICO</p> <p>Se considera técnicamente viable el bloqueo y traslado de esta especie ya que el estado físico y sanitario del individuo puede asociarse al mal manejo al que ha sido sometido a través de podas antitécnicas, en condiciones adecuadas esta especie puede desarrollarse de manera adecuada, además es apreciada por su valor ornamental asociado al atractivo de sus flores y ser alimento de avifauna, además interfiere con el desarrollo del proyecto</p>

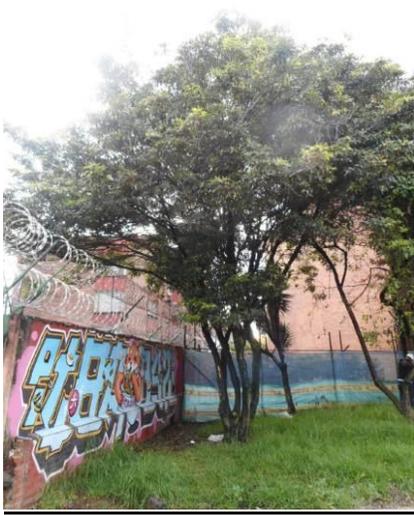
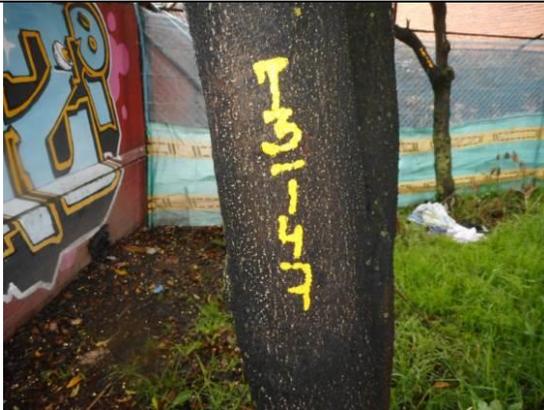
FICHA TÉCNICA DE REGISTRO		Radicado No.														
			Elaboró	Ing. Jonathan A Luna Hernández													
			Tarjeta profesional N.º	70266-251974													
			Revisó														
			Aprobó														
Concepto Técnico:		Fecha aprobación															
		Página	42 de 140														
Fecha de visita técnica	01 de diciembre del 2021	Sitio de Visita	Carrera 68 con Av. 1ra de mayo														
Especie	Jazmín del cabo, laurel huesito	Barrio Visita	Provienda Oriental														
N. científico	<i>Pittosporum undulatum</i>	UPZ	44 - Américas														
Árbol N.º	T3-147	Solicitante	Metro Línea 1 S.A.S.														
Cod.SIGAU	08011006000767	Dirección Solicitante	World Trade Center AC 100 # 8A – 49, Torre B, Piso 11, Oficina 1102														
Localización Exacta del árbol	E 94130,75560; N 101575,44672	c.c. ó NIT	901.339.011-6														
DESCRIPCIÓN GENERAL DEL ESTADO DEL INDIVIDUO ARBÓREO		VISTA GENERAL															
ESTADO FÍSICO: En el estado físico de la copa se encuentra: ramas secas, rebrotes, copa asimétrica, y se encuentra en buen estado físico general. En el estado físico del fuste se encuentra: bifurcaciones basales, torcido, daño mecánico leve, y se encuentra en buen estado físico general. En el estado físico de la raíz se encuentra: raíces no apreciables y se encuentra en estado físico bueno general.

ESTADO SANITARIO: En el estado sanitario de la copa presenta: ninguna afectación, y se encuentra en un estado sanitario regular general. En el estado sanitario del fuste presenta: ninguna afectación, y se encuentra en buen estado sanitario general. El estado sanitario de la raíz se encuentra: sin ninguna afectación apreciable y se encuentra en buen estado sanitario.																	
CAUSAS DE LA INTERVENCIÓN																	
Construcción de obra pública y adecuación de espacio público proyectado, asociado al proyecto Primera Línea del Metro de Bogotá.																	
VISTA DETALLE

INTERVENCIÓN SILVICULTURAL	DIMENSIONES		A CONSIDERAR	P.A.P. (m)	0,49	TALA	Altura Total (m)	8,00	Altura Com. (m)	0	Volumen Comercial (m3)	0
INTERVENCIÓN SILVICULTURAL	DIMENSIONES																
A CONSIDERAR	P.A.P. (m)	0,49															
TALA	Altura Total (m)	8,00															
	Altura Com. (m)	0															
	Volumen Comercial (m3)	0															
		CONCEPTO TÉCNICO															
		Se considera técnicamente viable la tala de este individuo ya que se encuentra con muy alta ramificación y crecimiento excesivo para el lugar en el que se encuentra establecido, causando daños como agrietamientos en la infraestructura circundante, además interfiere con el desarrollo del proyecto

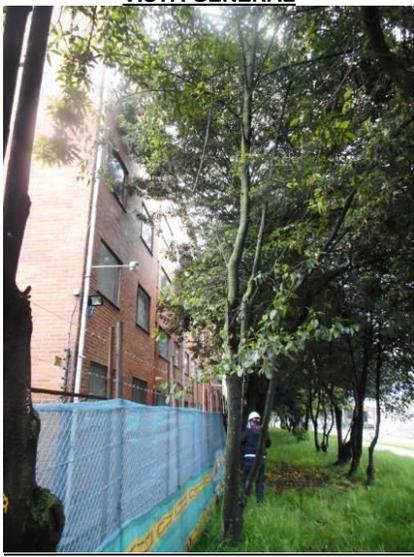
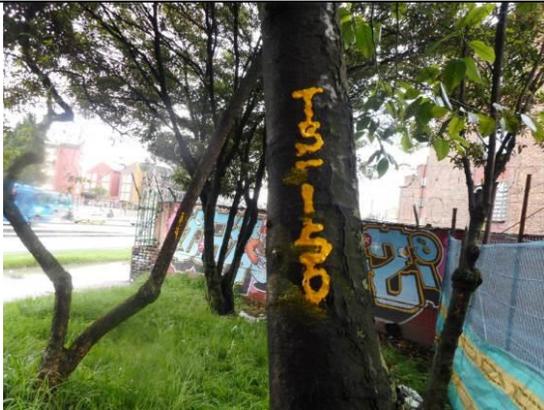
N. científico	<i>Alnus acuminata</i>	UPZ	44 - Américas	
Árbol N.º	T3-150	Solicitante	Metro Línea 1 S.A.S.	
Cod.SIGAU	08011006000763	Dirección Solicitante	World Trade Center AC 100 # 8A – 49, Torre B, Piso 11, Oficina 1102	
Localización Exacta del árbol	E 94137,80865; N 101575,23222	c.c. ó NIT	901.339.011-6	
DESCRIPCIÓN GENERAL DEL ESTADO DEL INDIVIDUO ARBÓREO			VISTA GENERAL	
<p>ESTADO FÍSICO: En el estado físico de la copa se encuentra: podas anteriores técnicas, rebrotes, copa asimétrica, y se encuentra en estado regular físico general. En el estado físico del fuste se encuentra: bifurcación, fuste recto, y se encuentra en buen estado físico general. En el estado físico de la raíz se encuentra: raíces no apreciables y se encuentra en estado físico bueno general.</p>

<p>ESTADO SANITARIO: En el estado sanitario de la copa presenta: Hervivoría, necrosis, marchitamiento, y se encuentra en buen estado sanitario general. En el estado sanitario del fuste presenta: ninguna afectación, y se encuentra en buen estado sanitario general. El estado sanitario de la raíz se encuentra: sin ninguna afectación apreciable y se encuentra en buen estado sanitario.</p>

A CONSIDERAR	
			TALA	
			DIMENSIONES	
			P.A.P. (m)	0,50
			Altura Total (m)	8,30
			Altura Com. (m)	0
			Volumen Comercial (m3)	0
			CONCEPTO TÉCNICO	
			<p>Se considera técnicamente viable la tala de este árbol ya que tiene un estado sanitario deteriorado que, asociado a los marchitamientos y necrosis, los cuales propician la aparición de ramas secas que pueden generar riesgo de caída, además interfiere con el desarrollo del proyecto</p>

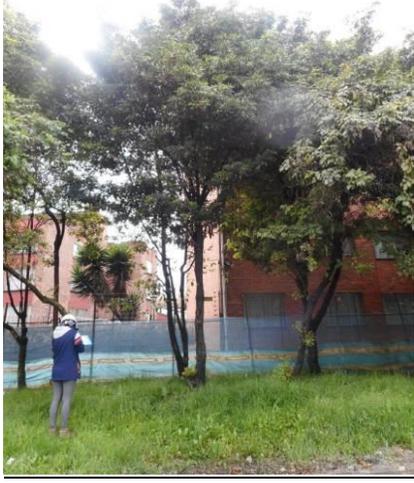
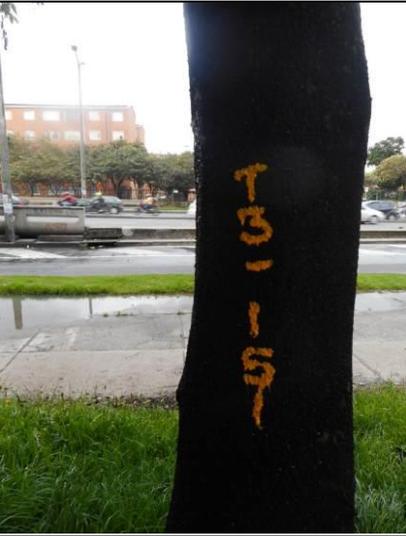
FICHA TÉCNICA DE REGISTRO		Radicado No.														
			Elaboró	Ing. Jonathan A Luna Hernández													
			Tarjeta profesional N.º	70266-251974													
			Revisó														
			Aprobó														
Concepto Técnico:		Fecha aprobación															
		Página	46 de 140														
Fecha de visita técnica	01 de diciembre del 2021		Sitio de Visita	Carrera 68 con Av. 1ra de mayo													
Especie	Jazmín del cabo, laurel huesito		Barrio Visita	Provienda Oriental													
N. científico	<i>Pittosporum undulatum</i>		UPZ	44 - Américas													
Árbol N.º	T3-151		Solicitante	Metro Línea 1 S.A.S.													
Cod.SIGAU	08011006000764		Dirección Solicitante	World Trade Center AC 100 # 8A – 49, Torre B, Piso 11, Oficina 1102													
Localización Exacta del árbol	E 94138,81956; N 101572,87622		c.c. ó NIT	901.339.011-6													
DESCRIPCIÓN GENERAL DEL ESTADO DEL INDIVIDUO ARBÓREO			VISTA GENERAL														
ESTADO FÍSICO: En el estado físico de la copa se encuentra: podas anteriores técnicas, rebrotes, y se encuentra en buen estado físico general. En el estado físico del fuste se encuentra: inclinación a 20 grados, y se encuentra en buen estado físico general. En el estado físico de la raíz se encuentra: raíces no apreciables y se encuentra en estado físico bueno general.

ESTADO SANITARIO: En el estado sanitario de la copa presenta: ninguna afectación, y se encuentra en buen estado sanitario general. En el estado sanitario del fuste presenta: ninguna afectación, y se encuentra en buen estado sanitario general. El estado sanitario de la raíz se encuentra: sin ninguna afectación apreciable y se encuentra en buen estado sanitario.																	
CAUSAS DE LA INTERVENCIÓN																	
Inadecuado distanciamiento. Construcción de obra pública y adecuación de espacio público proyectado, asociado al proyecto Primera Línea del Metro de Bogotá.																	
VISTA DETALLE

CONCEPTO TÉCNICO														
			Se considera técnicamente viable la tala de este árbol ya que la inclinación en uno de sus fustes puede significar un riesgo de volcamiento o desgarre y caída y provocar accidentes, además interfiere con el desarrollo del proyecto

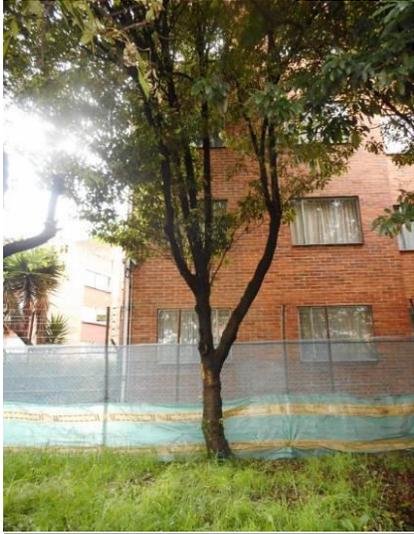
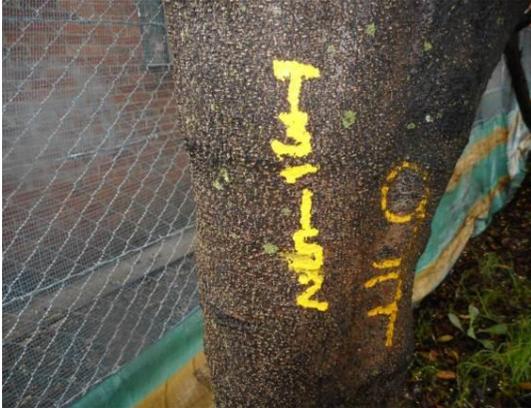
FICHA TÉCNICA DE REGISTRO		Radicado No.														
			Elaboró	Ing. Jonathan A Luna Hernández													
			Tarjeta profesional N.º	70266-251974													
			Revisó														
			Aprobó														
			Fecha aprobación														
Concepto Técnico:		Página	47 de 140														
Fecha de visita técnica	01 de diciembre del 2021	Sitio de Visita	Av. 1ra de mayo - Carrera 68														
Especie	Jazmín del cabo, laurel huesito	Barrio Visita	Provienda Oriental														
N. científico	<i>Pittosporum undulatum</i>	UPZ	44 - Américas														
Árbol N.º	T3-152	Solicitante	Metro Línea 1 S.A.S.														
Cod.SIGAU	08011006000761	Dirección Solicitante	World Trade Center AC 100 # 8A – 49, Torre B, Piso 11, Oficina 1102														
Localización Exacta del árbol	E 94136,12715; N 101574,52322	c.c. ó NIT	901.339.011-6														
DESCRIPCIÓN GENERAL DEL ESTADO DEL INDIVIDUO ARBÓREO			VISTA GENERAL														
<p>ESTADO FÍSICO: En el estado físico de la copa se encuentra: podas anteriores técnicas, rebrotes, copa asimétrica, y se encuentra en buen estado físico general. En el estado físico del fuste se encuentra: fuste recto, compartimentalizado, daño mecánico leve, y se encuentra en un inadecuado distanciamiento por lo que se encuentra suprimido. En el estado físico de la raíz se encuentra: raíces no apreciables y se encuentra en estado físico bueno general.</p>

<p>ESTADO SANITARIO: En el estado sanitario de la copa presenta: Hervivoria, y se encuentra en buen estado sanitario general. En el estado sanitario del fuste presenta: ninguna afectación, y se encuentra en buen estado sanitario general. El estado sanitario de la raíz se encuentra: sin ninguna afectación apreciable y se encuentra en buen estado sanitario.</p>																	
<p>CAUSAS DE LA INTERVENCIÓN</p> <p>Interferencia infraestructura con edificaciones. Construcción de obra pública y adecuación de espacio público proyectado, asociado al proyecto Primera Línea del Metro de Bogotá.</p>																	
VISTA DETALLE

<p>CONCEPTO TÉCNICO</p> <p>Se considera técnicamente viable la tala de este individuo ya que la bifurcación y su copa asimétrica descompensada suponen un riesgo estructural que puede provocar una caída y causar un accidente, además el inadecuado distanciamiento de siembra no permite que se desarrolle en condiciones óptimas, además interfiere con el desarrollo del proyecto</p>

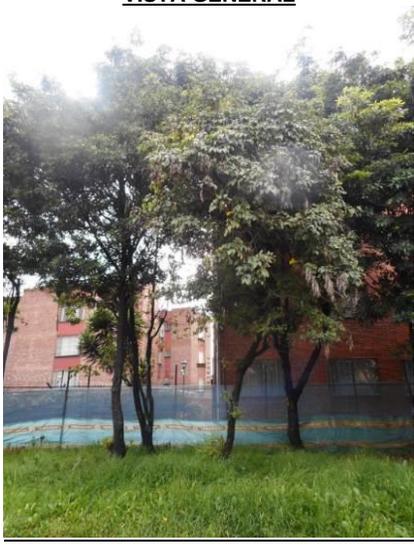
N. científico	<i>Tecoma stans</i>	UPZ	44 - Américas	
Árbol N.º	T3-153	Solicitante	Metro Línea 1 S.A.S.	
Cod.SIGAU	08011006000762	Dirección Solicitante	World Trade Center AC 100 # 8A – 49, Torre B, Piso 11, Oficina 1102	
Localización Exacta del árbol	E 94135,50610; N 101570,57922	c.c. ó NIT	901.339.011-6	
DESCRIPCIÓN GENERAL DEL ESTADO DEL INDIVIDUO ARBÓREO			VISTA GENERAL	
ESTADO FÍSICO: En el estado físico de la copa se encuentra: podas anteriores técnicas, ramas secas, copa asimétrica, y se encuentra en buen estado físico general. En el estado físico del fuste se encuentra: inclinación a 25 grados, daño mecánico leve, y se encuentra en buen estado físico general. En el estado físico de la raíz se encuentra: raíces no apreciables y se encuentra en estado físico bueno general.

ESTADO SANITARIO: En el estado sanitario de la copa presenta: Hervivoría, necrosis, marchitamiento, y se encuentra en buen estado sanitario general. En el estado sanitario del fuste presenta: ninguna afectación, y se encuentra en buen estado sanitario general. El estado sanitario de la raíz se encuentra: sin ninguna afectación apreciable y se encuentra en buen estado sanitario.

CAUSAS DE LA INTERVENCIÓN				
Construcción de obra pública y adecuación de espacio público proyectado, asociado al proyecto Primera Línea del Metro de Bogotá.			INTERVENCIÓN SILVICULTURAL A CONSIDERAR BLOQUEO Y TRASLADO	
VISTA DETALLE

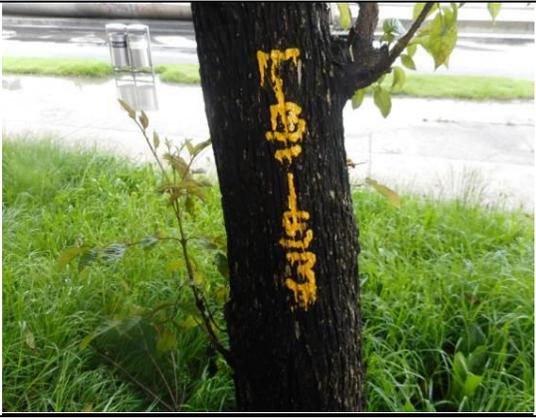
DIMENSIONES	
			P.A.P. (m)	0,40
			Altura Total (m)	6,00
			Altura Com. (m)	2,50
			Volumen Comercial (m3)	0,0318
			CONCEPTO TÉCNICO	
			Se considera técnicamente viable el bloqueo y traslado de esta especie ya que se encuentra en buen estado físico y sanitario general, la inclinación de su fuste y su copa asimétrica pueden ser corregidas con el emplazamiento en un área adecuada, además interfiere con el desarrollo del proyecto

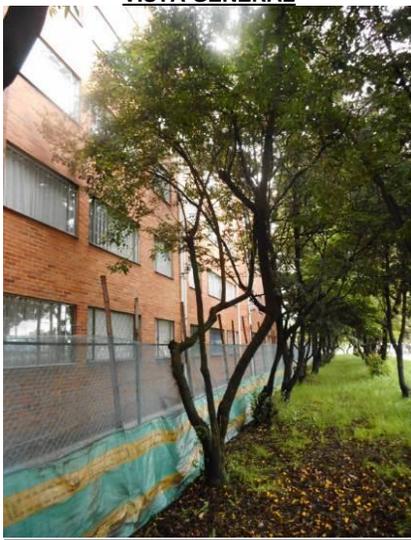
<p>ESTADO SANITARIO: En el estado sanitario de la copa presenta: Hervivoría, necrosis, marchitamiento, y se encuentra en un estado sanitario regular general. En el estado sanitario del fuste presenta: ninguna afectación, y se encuentra en buen estado sanitario general. El estado sanitario de la raíz se encuentra: sin ninguna afectación apreciable y se encuentra en buen estado sanitario.</p>																						
CAUSAS DE LA INTERVENCIÓN																						
Construcción de obra pública y adecuación de espacio público proyectado, asociado al proyecto Primera Línea del Metro de Bogotá.

Se considera técnicamente viable la tala de este individuo ya que se encuentra en condiciones sanitarias y físicas muy degradadas, el inadecuado distanciamiento junto con la bifurcación y torcedura en su fuste han interrumpido el normal desarrollo del individuo, además interfiere con el desarrollo del proyecto

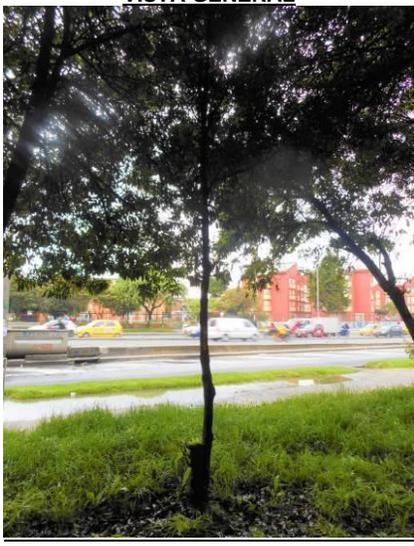
ESTADO SANITARIO: En el estado sanitario de la copa presenta: ninguna afectación, y se encuentra en buen estado sanitario general. En el estado sanitario del fuste presenta: ninguna afectación, y se encuentra en buen estado sanitario general. El estado sanitario de la raíz se encuentra: sin ninguna afectación apreciable y se encuentra en buen estado sanitario.																			
CAUSAS DE LA INTERVENCIÓN																			
Construcción de obra pública y adecuación de espacio público proyectado, asociado al proyecto Primera Línea del Metro de Bogotá.

Se considera técnicamente viable la tala de este individuo ya que su estado físico se encuentra degradado, estado asociado a los múltiples daños mecánicos que pueden comprometer la estabilidad estructural del fuste y generar riesgo de caída, además interfiere con el desarrollo del proyecto

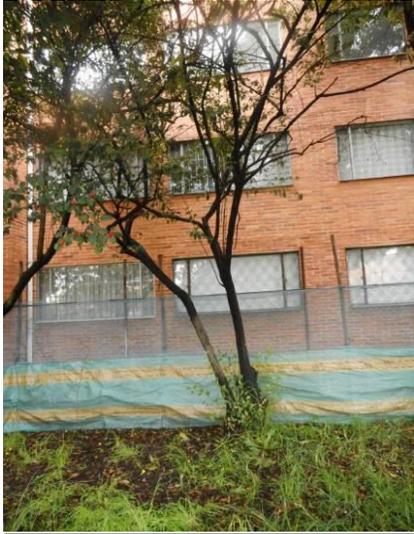
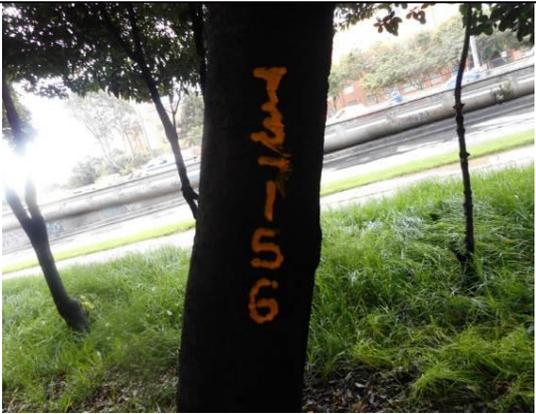
<p>ESTADO SANITARIO: En el estado sanitario de la copa presenta: herviboría, y se encuentra en un estado sanitario regular general. En el estado sanitario del fuste presenta: ninguna afectación, y se encuentra en buen estado sanitario general. El estado sanitario de la raíz se encuentra: sin ninguna afectación apreciable y se encuentra en buen estado sanitario.</p>

A CONSIDERAR			
			TALA		DIMENSIONES	
					P.A.P. (m)	0,33
					Altura Total (m)	6,00
		Altura Com. (m)	0			
		Volumen Comercial (m3)	0			
			CONCEPTO TÉCNICO			
			<p>Se considera técnicamente viable la tala de este árbol ya que el daño mecánico en su fuste y la inclinación del mismo suponen un riesgo de volcamiento que puede generar accidentes, además interfiere con el desarrollo del proyecto</p>

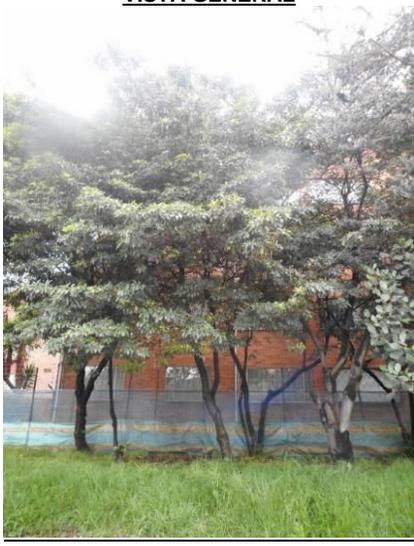
ESTADO SANITARIO: En el estado sanitario de la copa presenta: ninguna afectación, y se encuentra en buen estado sanitario general. En el estado sanitario del fuste presenta: ninguna afectación, y se encuentra en buen estado sanitario general. El estado sanitario de la raíz se encuentra: sin ninguna afectación apreciable y se encuentra en buen estado sanitario.																	
CAUSAS DE LA INTERVENCIÓN																	
Construcción de obra pública y adecuación de espacio público proyectado, asociado al proyecto Primera Línea del Metro de Bogotá.

Se considera técnicamente viable la tala de este árbol ya que el daño mecánico en el fuste junto con la bifurcación y copa asimétrica suponen un riesgo de caída que pueden provocar un accidente, además interfiere con el desarrollo del proyecto

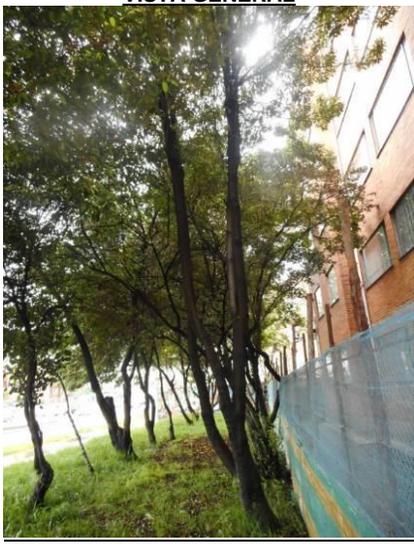
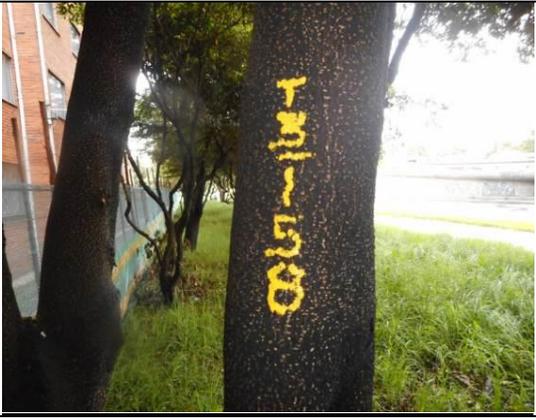
<p>ESTADO SANITARIO: En el estado sanitario de la copa presenta: ninguna afectación, y se encuentra en buen estado sanitario general. En el estado sanitario del fuste presenta: ninguna afectación, y se encuentra en buen estado sanitario general. El estado sanitario de la raíz se encuentra: sin ninguna afectación apreciable y se encuentra en buen estado sanitario.</p>																	
CAUSAS DE LA INTERVENCIÓN																	
<p>Construcción de obra pública y adecuación de espacio público proyectado, asociado al proyecto Primera Línea del Metro de Bogotá.</p>

<p>Se considera técnicamente viable la tala del árbol ya que la copa asimétrica junto con el fuste bifurcado e inclinado pueden provocar el volcamiento del individuo y causar un accidente, además interfiere con el desarrollo del proyecto</p>

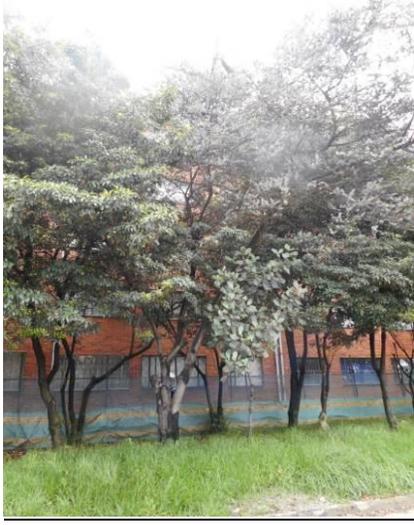
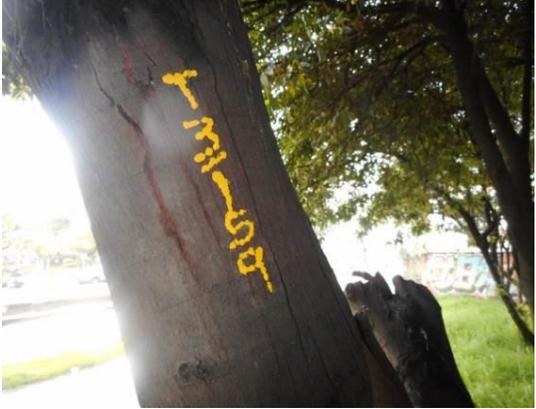
<p>ESTADO SANITARIO: En el estado sanitario de la copa presenta: ninguna afectación, y se encuentra en buen estado sanitario general. En el estado sanitario del fuste presenta: ninguna afectación, y se encuentra en buen estado sanitario general. El estado sanitario de la raíz se encuentra: sin ninguna afectación apreciable y se encuentra en buen estado sanitario.</p>																	
<p>CAUSAS DE LA INTERVENCIÓN</p> <p>Altura excesiva para el lugar de siembra. Construcción de obra pública y adecuación de espacio público proyectado, asociado al proyecto Primera Línea del Metro de Bogotá.</p>																	
<p>VISTA DETALLE</p>

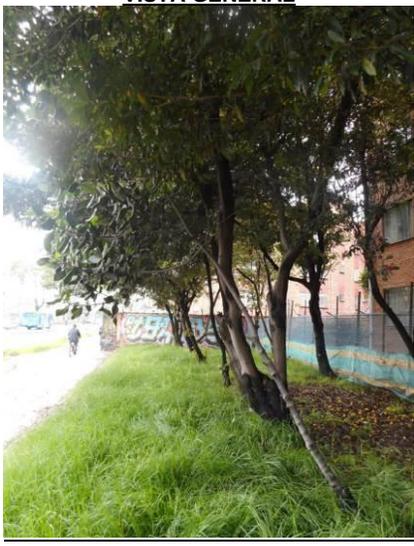
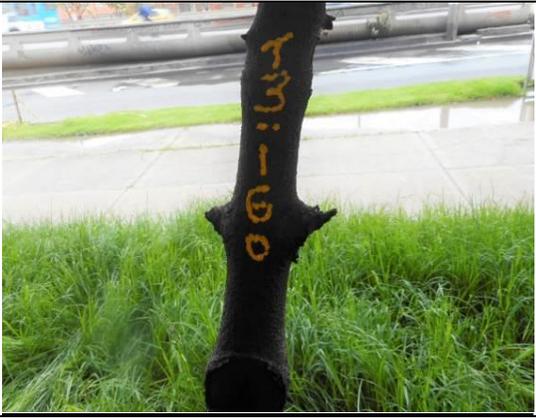
ESTADO SANITARIO: En el estado sanitario de la copa presenta: ninguna afectación, y se encuentra en buen estado sanitario general. En el estado sanitario del fuste presenta: presencia de insectos, y se encuentra en un estado sanitario regular general. El estado sanitario de la raíz se encuentra: sin ninguna afectación apreciable y se encuentra en buen estado sanitario.																	
CAUSAS DE LA INTERVENCIÓN Inadecuado distanciamiento. Construcción de obra pública y adecuación de espacio público proyectado, asociado al proyecto Primera Línea del Metro de Bogotá.																	
VISTA DETALLE

CONCEPTO TÉCNICO															
		Se considera técnicamente viable el bloqueo y traslado de este árbol ya que es una especie relativamente escasa, atractiva por sus flores y que sirve de alimento para la avifauna, además interfiere con el desarrollo del proyecto

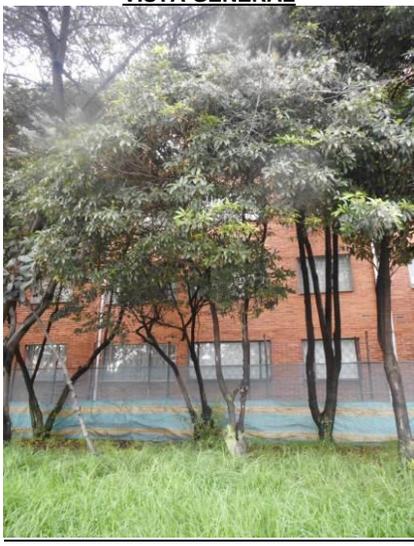
<p>ESTADO SANITARIO: En el estado sanitario de la copa presenta: necrosis, marchitamiento, y se encuentra en buen estado sanitario general. En el estado sanitario del fuste presenta: ninguna afectación, y se encuentra en buen estado sanitario general. El estado sanitario de la raíz se encuentra: sin ninguna afectación apreciable y se encuentra en buen estado sanitario.</p>																	
<p style="text-align: center;">CAUSAS DE LA INTERVENCIÓN</p> <p style="text-align: center;">Inadecuado distanciamiento. Construcción de obra pública y adecuación de espacio público proyectado, asociado al proyecto Primera Línea del Metro de Bogotá.</p>																	
VISTA DETALLE

CONCEPTO TÉCNICO															
		<p>Se considera técnicamente viable la tala de este individuo ya que cuenta con un estado físico y sanitario muy degradado, las enfermedades que tiene propician la aparición de ramas secas y daños mecánicos que comprometen la estabilidad estructural del individuo, además interfiere con el desarrollo del proyecto</p>

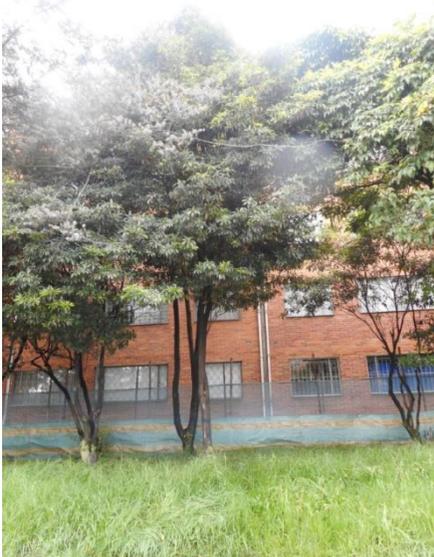
ESTADO SANITARIO: En el estado sanitario de la copa presenta: herviboría, y se encuentra en buen estado sanitario general. En el estado sanitario del fuste presenta: presencia de insectos, y se encuentra en buen estado sanitario general. El estado sanitario de la raíz se encuentra: sin ninguna afectación apreciable y se encuentra en buen estado sanitario.																						
CAUSAS DE LA INTERVENCIÓN Inadecuado distanciamiento. Construcción de obra pública y adecuación de espacio público proyectado, asociado al proyecto Primera Línea del Metro de Bogotá.																						
VISTA DETALLE

CONCEPTO TÉCNICO																			
			Se considera técnicamente viable la tala de este árbol porque el daño mecánico en su fuste junto con la bifurcación puede significar un riesgo de desgarre, lo que puede provocar una caída o volcamiento, además interfiere con el desarrollo del proyecto

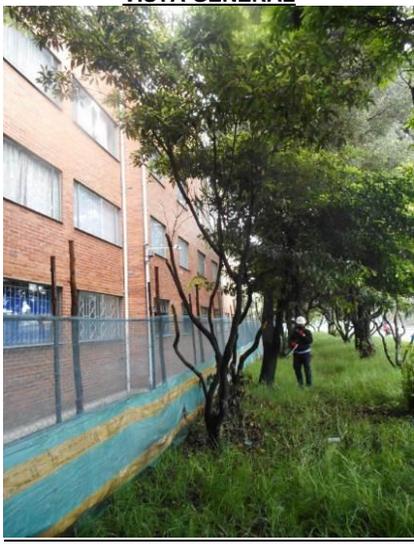
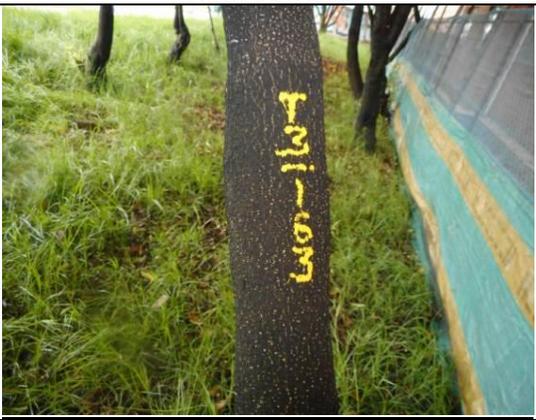
<p>ESTADO SANITARIO: En el estado sanitario de la copa presenta: ninguna afectación, y se encuentra en buen estado sanitario general. En el estado sanitario del fuste presenta: presencia de insectos, y se encuentra en buen estado sanitario general. El estado sanitario de la raíz se encuentra: sin ninguna afectación apreciable y se encuentra en buen estado sanitario.</p>

<p>CAUSAS DE LA INTERVENCIÓN</p> <p>Inadecuado distanciamiento. Construcción de obra pública y adecuación de espacio público proyectado, asociado al proyecto Primera Línea del Metro de Bogotá.</p>					
VISTA DETALLE		INTERVENCIÓN SILVICULTURAL

A CONSIDERAR		DIMENSIONES	
		TALA		P.A.P. (m)	0,29
				Altura Total (m)	6,00
Altura Com. (m)	0				
				Volumen Comercial (m3)	0
		CONCEPTO TÉCNICO			
		<p>Se considera técnicamente viable la tala de este árbol ya que las múltiples bifurcaciones y el daño mecánico en varios lugares del fuste suponen un riesgo de desgarre que pueden provocar un volcamiento y causar un accidente, además interfiere con el desarrollo del proyecto</p>

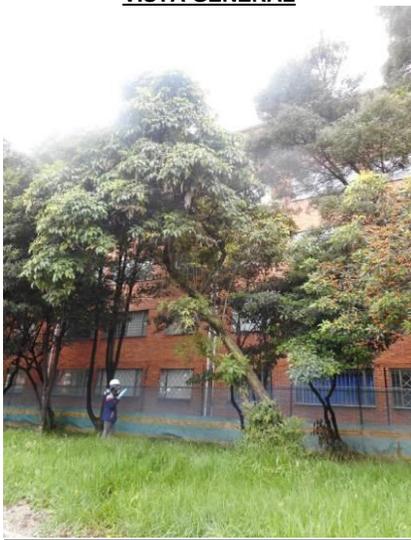
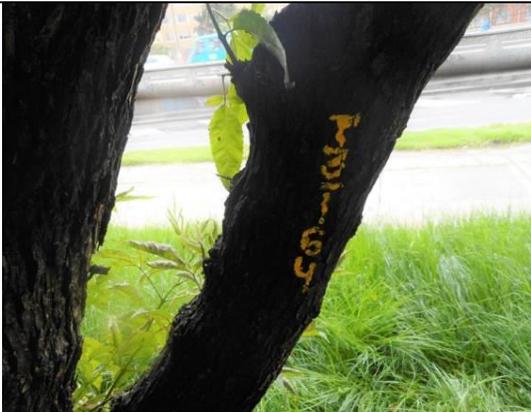
FICHA TÉCNICA DE REGISTRO		Radicado No.														
			Elaboró	Ing. Jonathan A Luna Hernández													
			Tarjeta profesional N.º	70266-251974													
			Revisó														
			Aprobó														
			Fecha aprobación														
Concepto Técnico:		Página	59 de 140														
Fecha de visita técnica	01 de diciembre del 2021	Sitio de Visita	Av. 1ra de mayo - 68 F-33														
Especie	Chicala, Chirlobirlo, flor amarillo	Barrio Visita	Provienda Oriental														
N. científico	<i>Tecoma stans</i>	UPZ	44 - Américas														
Árbol N.º	T3-164	Solicitante	Metro Línea 1 S.A.S.														
Cod.SIGAU	08011006000747	Dirección Solicitante	World Trade Center AC 100 # 8A – 49, Torre B, Piso 11, Oficina 1102														
Localización Exacta del árbol	E 94152,47369; N 101561,64132	c.c. ó NIT	901.339.011-6														
DESCRIPCIÓN GENERAL DEL ESTADO DEL INDIVIDUO ARBÓREO		VISTA GENERAL															
<p>ESTADO FÍSICO: En el estado físico de la copa se encuentra: excesiva ramificación, podas anteriores antitécnicas, rebrotes, copa asimétrica, y se encuentra en buen estado físico general. En el estado físico del fuste se encuentra: bifurcación, inclinación a 30 grados, daño mecánico leve, cavidades, y se encuentra en estado regular físico general. En el estado físico de la raíz se encuentra: raíces no apreciables y se encuentra en estado físico bueno general.</p>

<p>ESTADO SANITARIO: En el estado sanitario de la copa presenta: herviboría, necrosis, marchitamiento, y se encuentra en buen estado sanitario general. En el estado sanitario del fuste presenta: ninguna afectación, y se encuentra en buen estado sanitario general. El estado sanitario de la raíz se encuentra: sin ninguna afectación apreciable y se encuentra en buen estado sanitario.</p>																	
<p style="text-align: center;">CAUSAS DE LA INTERVENCIÓN</p> <p style="text-align: center;">Inadecuado distanciamiento. Construcción de obra pública y adecuación de espacio público proyectado, asociado al proyecto Primera Línea del Metro de Bogotá.</p>																	
VISTA DETALLE

CONCEPTO TÉCNICO															
		<p style="text-align: center;">Se considera técnicamente viable la tala de este individuo ya que se encuentra en riesgo de caída por la alta inclinación que tiene su fuste, puede provocar un accidente, además interfiere con el desarrollo del proyecto</p>

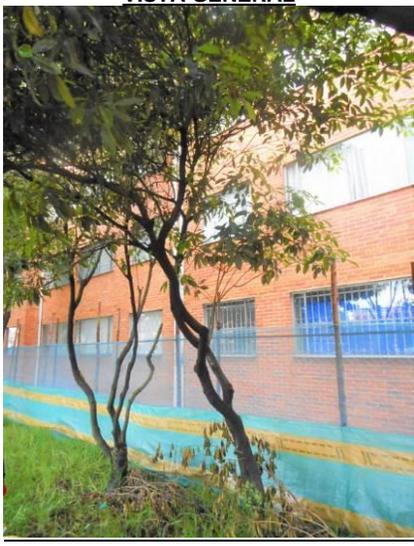
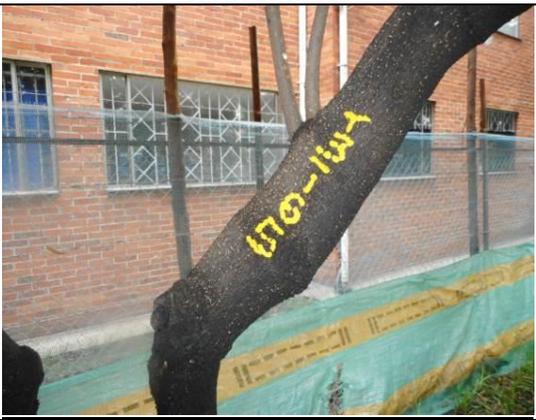
FICHA TÉCNICA DE REGISTRO		Radicado No.													
			Elaboró	Ing. Jonathan A Luna Hernández												
			Tarjeta profesional N.º	70266-251974												
			Revisó													
			Aprobó													
Concepto Técnico:		Fecha aprobación														
		Página	60 de 140													
Fecha de visita técnica	01 de diciembre del 2021	Sitio de Visita	Av. 1ra de mayo - 68 F-33													
Especie	Jazmín del cabo, laurel huesito	Barrio Visita	Provienda Oriental													
N. científico	<i>Pittosporum undulatum</i>	UPZ	44 - Américas													
Árbol N.º	T3-165	Solicitante	Metro Línea 1 S.A.S.													
Cod.SIGAU	08011006000746	Dirección Solicitante	World Trade Center AC 100 # 8A – 49, Torre B, Piso 11, Oficina 1102													
Localización Exacta del árbol	E 94155,56105; N 101563,06492	c.c. ó NIT	901.339.011-6													
DESCRIPCIÓN GENERAL DEL ESTADO DEL INDIVIDUO ARBÓREO		VISTA GENERAL														
<p>ESTADO FÍSICO: En el estado físico de la copa se encuentra: ramas secas, rebrotes, copa asimétrica, y se encuentra en buen estado físico general. En el estado físico del fuste se encuentra: bifurcación basal, torcido, compartimentalizado, daño mecánico leve, y se encuentra en estado regular físico general. En el estado físico de la raíz se encuentra: raíces no apreciables y se encuentra en estado físico bueno general.</p>

<p>ESTADO SANITARIO: En el estado sanitario de la copa presenta: herviboría, y se encuentra en buen estado sanitario general. En el estado sanitario del fuste presenta: ninguna afectación, y se encuentra en buen estado sanitario general. El estado sanitario de la raíz se encuentra: sin ninguna afectación apreciable y se encuentra en buen estado sanitario.</p>																
<p>CAUSAS DE LA INTERVENCIÓN</p> <p>Inadecuado distanciamiento. Construcción de obra pública y adecuación de espacio público proyectado, asociado al proyecto Primera Línea del Metro de Bogotá.</p>																
VISTA DETALLE

<p>CONCEPTO TÉCNICO</p> <p>Se considera técnicamente viable la tala de este árbol ya que el inadecuado distanciamiento de siembra ha detenido el desarrollo del individuo, generando torceduras, bifurcaciones e inclinaciones que pueden provocar una caída del individuo y suponen un riesgo de accidente, además interfiere con el desarrollo del proyecto</p>
