FICHA TÉCNICA DE REGISTRO		Radicado No.														
			Elaboró	Ing. Jonathan A Luna Hernández													
			Tarjeta profesional N.º	70266-251974													
			Revisó														
			Aprobó														
			Fecha aprobación														
Concepto Técnico:		Página	1 de 140														
Fecha de visita técnica	01 de diciembre del 2021	Sitio de Visita	Avenida 1 de mayo con Carrera 68 i														
Especie	Jazmín del cabo, laurel huesito	Barrio Visita	Provienda														
N. científico	<i>Pittosporum undulatum</i>	UPZ	45 - Carvajal														
Árbol N.º	T3-11	Solicitante	Metro Línea 1 S.A.S.														
Cod.SIGAU	08012206000531	Dirección Solicitante	World Trade Center AC 100 # 8A – 49, Torre B, Piso 11, Oficina 1102														
Localización Exacta del árbol	E 94093,56124; N 101545,82550	c.c. ó NIT	901.339.011-6														
DESCRIPCIÓN GENERAL DEL ESTADO DEL INDIVIDUO ARBÓREO		VISTA GENERAL															
<p>ESTADO FÍSICO: En el estado físico de la copa se encuentra: podas anteriores antitécnicas, ramas secas, ramas pendulares, desgarrar rama, y se encuentra en estado regular físico general. En el estado físico del fuste se encuentra: bifurcación basal, torcido, daño

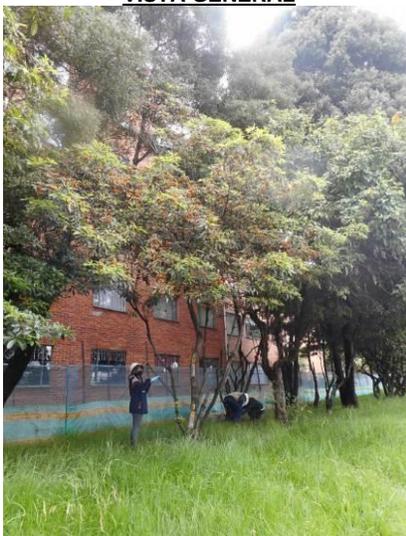
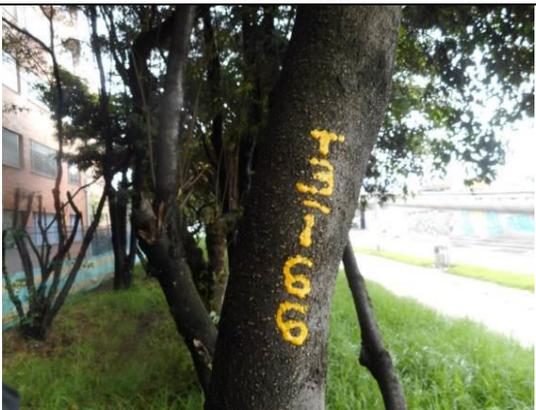
FICHA TÉCNICA DE REGISTRO		Radicado No.														
			Elaboró	Ing. Jonathan A Luna Hernández													
			Tarjeta profesional N.º	70266-251974													
			Revisó														
			Aprobó														
			Fecha aprobación														
Concepto Técnico:		Página	61 de 140														
Fecha de visita técnica	01 de diciembre del 2021	Sitio de Visita	Av. 1ra de mayo - 68 F-64														
Especie	Jazmín del cabo, laurel huesito	Barrio Visita	Provienda Oriental														
N. científico	<i>Pittosporum undulatum</i>	UPZ	44 - Américas														
Árbol N.º	T3-166	Solicitante	Metro Línea 1 S.A.S.														
Cod.SIGAU	08011006000744	Dirección Solicitante	World Trade Center AC 100 # 8A - 49, Torre B, Piso 11, Oficina 1102														
Localización Exacta del árbol	E 94158,94257; N 101559,85232	c.c. ó NIT	901.339.011-6														
DESCRIPCIÓN GENERAL DEL ESTADO DEL INDIVIDUO ARBÓREO			VISTA GENERAL														
<p>ESTADO FÍSICO: En el estado físico de la copa se encuentra: podas anteriores técnicas, ramas secas, rebrotes, copa asimétrica, desgarrar rama, y se encuentra en buen estado físico general. En el estado físico del fuste se encuentra: bifurcaciones basales, inclinación a 20 grados, daño mecánico leve, y se encuentra en buen estado físico general. En el estado físico de la raíz se encuentra: raíces no apreciables y se encuentra en estado físico bueno general.</p>

<p>ESTADO SANITARIO: En el estado sanitario de la copa presenta: clorosis, y se encuentra en buen estado sanitario general. En el estado sanitario del fuste presenta: ninguna afectación, y se encuentra en buen estado sanitario general. El estado sanitario de la raíz se encuentra: sin ninguna afectación apreciable y se encuentra en buen estado sanitario.</p>																	
<p style="text-align: center;">CAUSAS DE LA INTERVENCIÓN</p> <p style="text-align: center;">Inadecuado distanciamiento. Construcción de obra pública y adecuación de espacio público proyectado, asociado al proyecto Primera Línea del Metro de Bogotá.</p>																	
VISTA DETALLE

CONCEPTO TÉCNICO														
			<p>Se considera técnicamente viable la tala de este individuo ya que la inclinación de las bifurcaciones es demasiado pronunciada, lo que provoca una copa asimétrica descompensada que supone un riesgo de caída que puede generar accidentes, además interfiere con el desarrollo del proyecto</p>

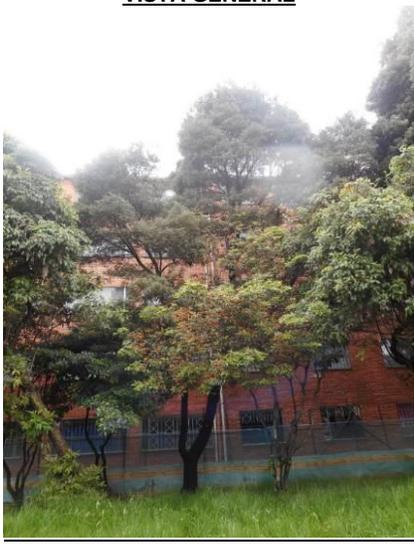
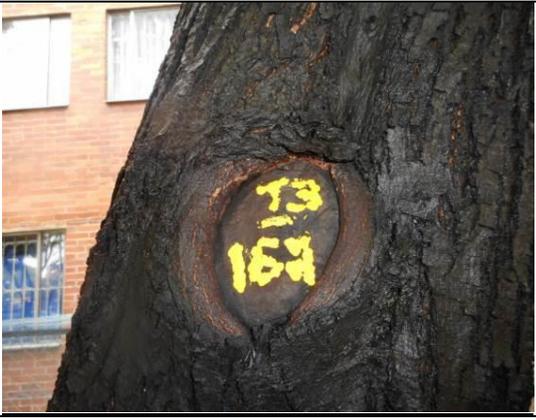
<p>ESTADO SANITARIO: En el estado sanitario de la copa presenta: ninguna afectación, y se encuentra en buen estado sanitario general. En el estado sanitario del fuste presenta: ninguna afectación, y se encuentra en buen estado sanitario general. El estado sanitario de la raíz se encuentra: sin ninguna afectación apreciable y se encuentra en buen estado sanitario.</p>

CAUSAS DE LA INTERVENCIÓN				
<p>Altura excesiva para el lugar de siembra, Inadecuado distanciamiento. Construcción de obra pública y adecuación de espacio público proyectado, asociado al proyecto Primera Línea del Metro de Bogotá.</p>				
VISTA DETALLE			INTERVENCIÓN SILVICULTURAL

A CONSIDERAR	
			TALA	
			DIMENSIONES	
			P.A.P. (m)	0,95
Altura Total (m)	15,00			
Altura Com. (m)	3,00			
Volumen Comercial (m3)	0,2155			
			CONCEPTO TÉCNICO	
			<p>Se considera técnicamente viable la tala de este árbol porque la especie se encuentra asociada a volcamientos por pudriciones en su raíz y la bifurcación e inclinación en su fuste pueden suponer un volcamiento que puede provocar accidentes, además interfiere con el desarrollo del proyecto</p>

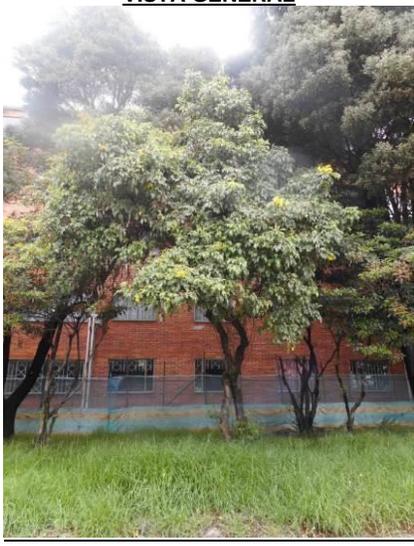
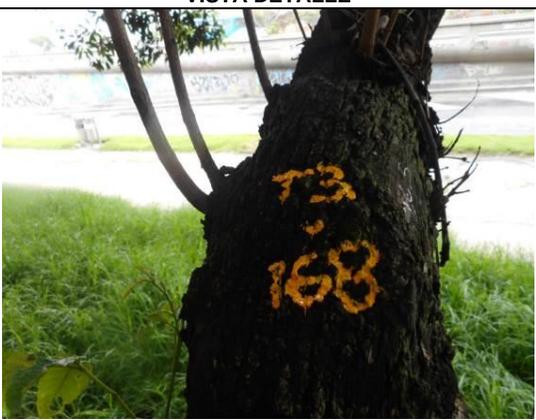
ESTADO SANITARIO: En el estado sanitario de la copa presenta: herviboría, necrosis, marchitamiento, y se encuentra en buen estado sanitario general. En el estado sanitario del fuste presenta: ninguna afectación, y se encuentra en buen estado sanitario general. El estado sanitario de la raíz se encuentra: sin ninguna afectación apreciable y se encuentra en buen estado sanitario.						
CAUSAS DE LA INTERVENCIÓN Inadecuado distanciamiento. Construcción de obra pública y adecuación de espacio público proyectado, asociado al proyecto Primera Línea del Metro de Bogotá.						
VISTA DETALLE			INTERVENCIÓN SILVICULTURAL A CONSIDERAR

DIMENSIONES			
			BLOQUEO Y TRASLADO		P.A.P. (m)	0,54
					Altura Total (m)	6,00
		Altura Com. (m)	0			
		Volumen Comercial (m3)	0			
			CONCEPTO TÉCNICO			
			Se considera técnicamente viable el bloqueo y traslado de este árbol ya que se encuentra en buenas condiciones físicas y sanitarias, además es una especie preciada por su atractivo visual y ser alimento de avifauna, además interfiere con el desarrollo del proyecto

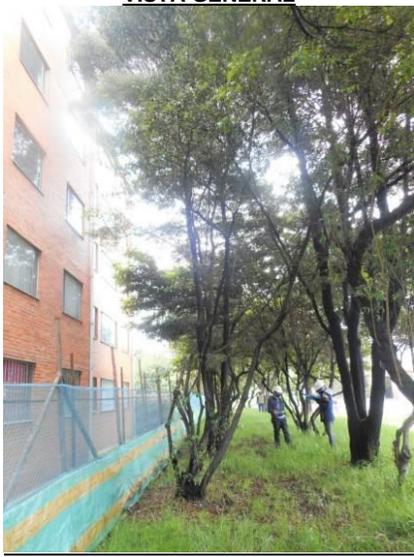
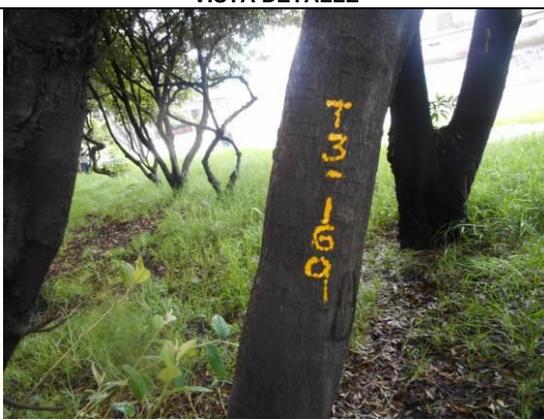
FICHA TÉCNICA DE REGISTRO		Radicado No.														
			Elaboró	Ing. Jonathan A Luna Hernández													
			Tarjeta profesional N.º	70266-251974													
			Revisó														
			Aprobó														
Concepto Técnico:		Fecha aprobación															
		Página	64 de 140														
Fecha de visita técnica	01 de diciembre del 2021	Sitio de Visita	Av. 1ra de mayo - 68 F-70														
Especie	Holly liso	Barrio Visita	Provienda Oriental														
N. científico	<i>Cotoneaster panosa</i>	UPZ	44 - Américas														
Árbol N.º	T3-169	Solicitante	Metro Línea 1 S.A.S.														
Cod.SIGAU	08011006000741	Dirección Solicitante	World Trade Center AC 100 # 8A – 49, Torre B, Piso 11, Oficina 1102														
Localización Exacta del árbol	E 94165,53363; N 101559,07022	c.c. ó NIT	901.339.011-6														
DESCRIPCIÓN GENERAL DEL ESTADO DEL INDIVIDUO ARBÓREO		VISTA GENERAL															
<p>ESTADO FÍSICO: En el estado físico de la copa se encuentra: podas anteriores técnicas, ramas secas, rebrotes, copa asimétrica, desgarrar rama, y se encuentra en estado regular físico general. En el estado físico del fuste se encuentra: bifurcaciones basales, inclinación a 20 grados, compartimentalizado, daño mecánico leve, y se encuentra en buen estado físico general. En el estado físico de la raíz se encuentra: raíces no apreciables y se encuentra en estado físico bueno general.</p>

<p>ESTADO SANITARIO: En el estado sanitario de la copa presenta: herviboría, y se encuentra en un estado sanitario regular general. En el estado sanitario del fuste presenta: ninguna afectación, y se encuentra en buen estado sanitario general. El estado sanitario de la raíz se encuentra: sin ninguna afectación apreciable y se encuentra en buen estado sanitario.</p>																	
<p style="text-align: center;">CAUSAS DE LA INTERVENCIÓN</p> <p style="text-align: center;">Inadecuado distanciamiento. Construcción de obra pública y adecuación de espacio público proyectado, asociado al proyecto Primera Línea del Metro de Bogotá.</p>																	
VISTA DETALLE

CONCEPTO TÉCNICO															
		<p>Se considera técnicamente viable la tala de este individuo ya que las bifurcaciones basales generan ángulos de inclinación descompensados que forman una copa asimétrica, generando un riesgo de caída que puede provocar un accidente, además interfiere con el desarrollo del proyecto</p>

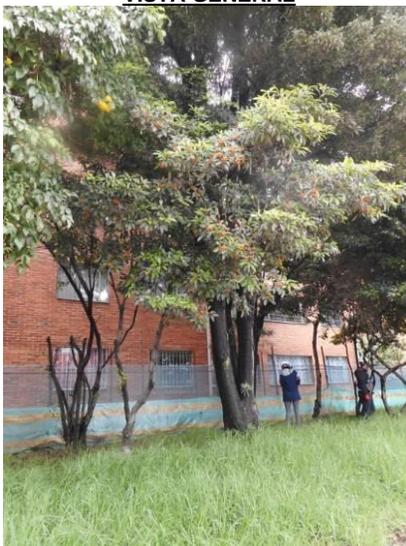
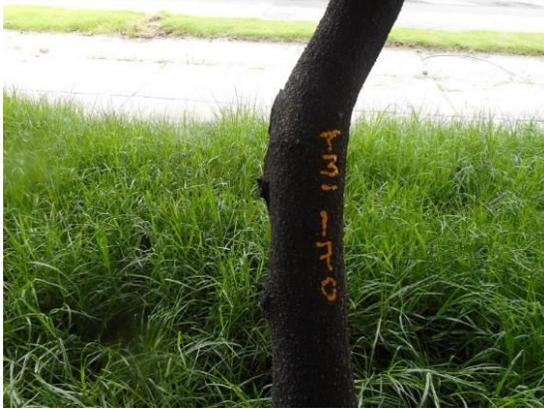
<p>ESTADO SANITARIO: En el estado sanitario de la copa presenta: herviboría, marchitamiento, y se encuentra en un estado sanitario regular general. En el estado sanitario del fuste presenta: ninguna afectación, y se encuentra en buen estado sanitario general. El estado sanitario de la raíz se encuentra: sin ninguna afectación apreciable y se encuentra en buen estado sanitario.</p>

<p>CAUSAS DE LA INTERVENCIÓN</p> <p>Inadecuado distanciamiento. Construcción de obra pública y adecuación de espacio público proyectado, asociado al proyecto Primera Línea del Metro de Bogotá.</p>				
VISTA DETALLE			INTERVENCIÓN SILVICULTURAL

A CONSIDERAR	
			TALA	
			DIMENSIONES	
			P.A.P. (m)	0,25
Altura Total (m)	4,50			
Altura Com. (m)	0			
Volumen Comercial (m3)	0			
			CONCEPTO TÉCNICO	
			<p>Se considera técnicamente viable la tala de este individuo porque tiene en su fuste daños mecánicos numerosos que pueden comprometer la estabilidad estructural del mismo y pueden ocasionar un desgarrar y suponen un riesgo de accidente, además interfiere con el desarrollo del proyecto</p>

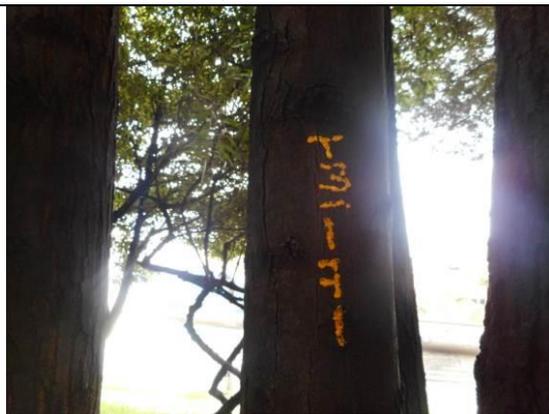
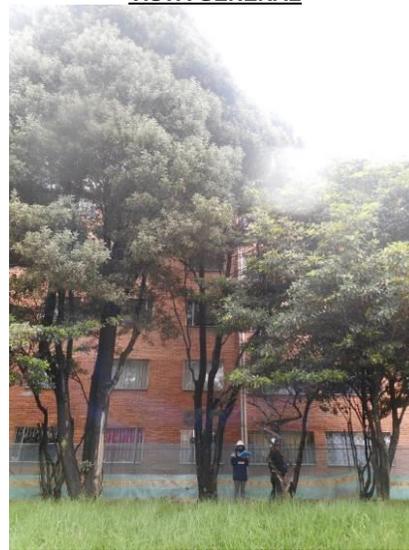
En el estado físico del fuste se encuentra: bifurcación basal, fuste recto, daño mecánico leve, y se encuentra en buen estado físico general.

Se considera técnicamente viable la tala de este árbol porque el daño mecánico y la bifurcación basal suponen un riesgo de caída, ya que esta especie ha sido reportada como susceptible a volcamientos por pudrición de la raíz, lo cual supone un riesgo de generar accidentes, interfiere con el desarrollo del proyecto

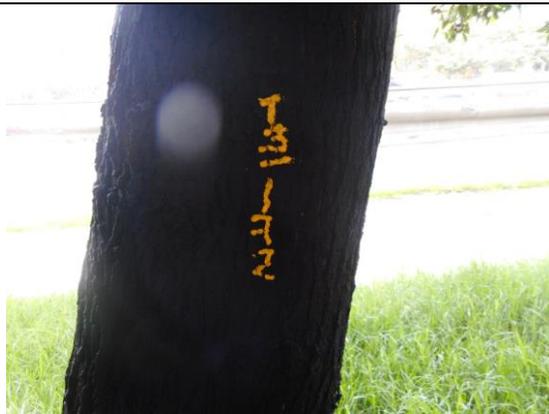
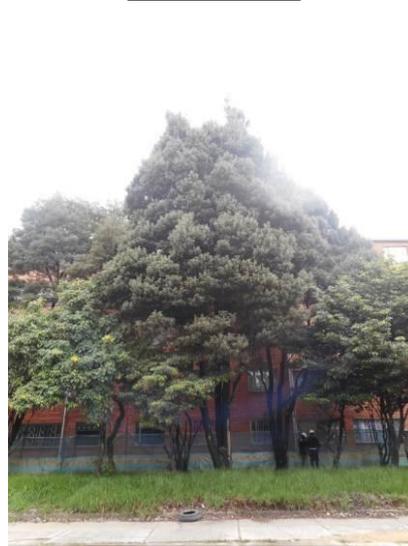
En el estado físico del fuste se encuentra: bifurcaciones basales, fuste recto, compartimentalizado, descortezado, daño mecánico grave, y se encuentra en buen estado físico general.

Se considera técnicamente viable la tala de este árbol ya que tiene daños mecánicos graves que pueden suponer un desgarramiento y posterior caída, además esta especie ha sido reportada como susceptible a volcamiento por pudrición en su raíz, lo cual puede generar un accidente, además interfiere con el desarrollo del proyecto

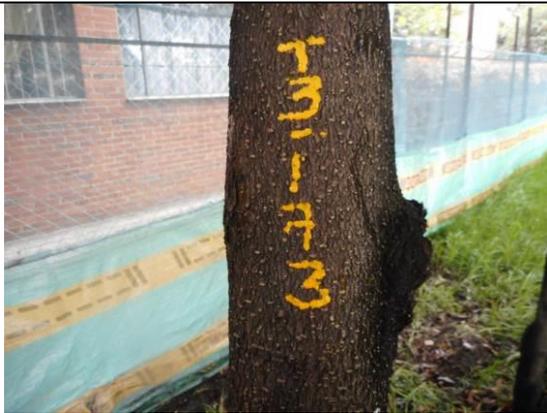
En el estado físico de la copa se encuentra: podas anteriores antitécnicas, copa asimétrica, y se encuentra en buen estado físico general.
 En el estado físico del fuste se encuentra: torcido, compartimentalizado, daño mecánico leve, cavidades, y se encuentra en buen estado físico general.
 En el estado físico de la raíz se encuentra: raíces no apreciables y se encuentra en estado físico bueno general.

Se considera técnicamente viable la tala de este árbol ya que tiene daño mecánico que junto con las torceduras en su fuste pueden comprometer la integridad estructural del mismo y provocar una caída o volcamiento, lo cual supone un riesgo de accidente, además interfiere con el desarrollo del proyecto

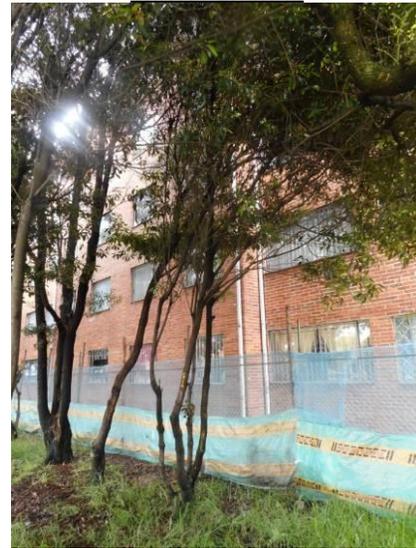
En el estado físico del fuste se encuentra: bifurcaciones basales, fuste recto, compartimentalizado, daño mecánico leve, y se encuentra en buen estado físico general.

Se considera técnicamente viable la tala de este árbol porque tiene daños mecánicos en el fuste que junto con la copa asimétrica pueden afectar la estabilidad estructural y suponer un riesgo de caída y generar un accidente, además interfiere con el desarrollo del proyecto

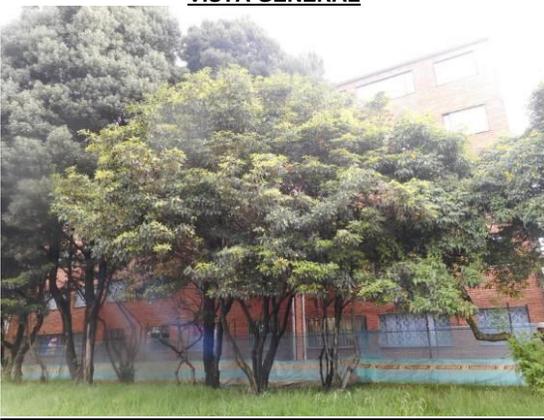
<p>ESTADO SANITARIO: En el estado sanitario de la copa presenta: clorosis, marchitamiento, y se encuentra en buen estado sanitario general. En el estado sanitario del fuste presenta: ninguna afectación, y se encuentra en buen estado sanitario general. El estado sanitario de la raíz se encuentra: sin ninguna afectación apreciable y se encuentra en buen estado sanitario.</p>

<p>CAUSAS DE LA INTERVENCIÓN</p> <p>Inadecuado distanciamiento. Construcción de obra pública y adecuación de espacio público proyectado, asociado al proyecto Primera Línea del Metro de Bogotá.</p>						
VISTA DETALLE			INTERVENCIÓN SILVICULTURAL

A CONSIDERAR			
			TALA		DIMENSIONES	
					P.A.P. (m)	0,43
					Altura Total (m)	7,00
Altura Com. (m)	0					
		Volumen Comercial (m3)	0			
			CONCEPTO TÉCNICO			
			<p>Se considera técnicamente viable la tala del árbol ya que el daño mecánico, el compartimiento y la cavidad en su fuste generan una deficiencia estructural que puede comprometer la estabilidad del individuo, pudiendo provocar un accidente por volcamiento, además interfiere con el desarrollo del proyecto</p>

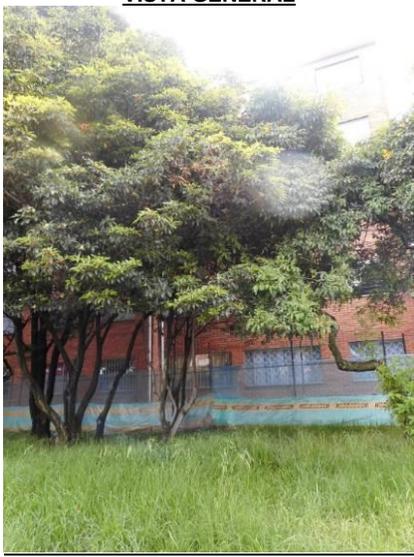
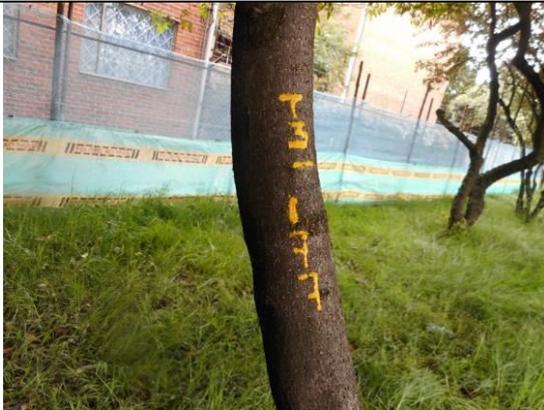
FICHA TÉCNICA DE REGISTRO		Radicado No.													
			Elaboró	Ing. Jonathan A Luna Hernández												
			Tarjeta profesional N.º	70266-251974												
			Revisó													
			Aprobó													
Concepto Técnico:		Fecha aprobación														
		Página	71 de 140													
Fecha de visita técnica	01 de diciembre del 2021	Sitio de Visita	Avenida 1 de mayo 68 G - 20													
Especie	Jazmín del cabo, laurel huesito	Barrio Visita	Provienda Oriental													
N. científico	<i>Pittosporum undulatum</i>	UPZ	44 - Américas													
Árbol N.º	T3-177	Solicitante	Metro Línea 1 S.A.S.													
Cod.SIGAU	08011006000748	Dirección Solicitante	World Trade Center AC 100 # 8A – 49, Torre B, Piso 11, Oficina 1102													
Localización Exacta del árbol	E 94169,29159; N 101550,90072	c.c. ó NIT	901.339.011-6													
DESCRIPCIÓN GENERAL DEL ESTADO DEL INDIVIDUO ARBÓREO		VISTA GENERAL														
<p>ESTADO FÍSICO: En el estado físico de la copa se encuentra: podas anteriores antitécnicas, ramas secas, copa asimétrica, y se encuentra en buen estado físico general. En el estado físico del fuste se encuentra: bifurcaciones basales, torcido, corteza incluida, y se encuentra en estado regular físico general. En el estado físico de la raíz se encuentra: raíces no apreciables y se encuentra en estado físico bueno general.</p>

<p>ESTADO SANITARIO: En el estado sanitario de la copa presenta: clorosis, marchitamiento, y se encuentra en buen estado sanitario general. En el estado sanitario del fuste presenta: ninguna afectación, y se encuentra en buen estado sanitario general. El estado sanitario de la raíz se encuentra: sin ninguna afectación apreciable y se encuentra en buen estado sanitario.</p>																
<p style="text-align: center;">CAUSAS DE LA INTERVENCIÓN</p> <p style="text-align: center;">Inadecuado distanciamiento. Construcción de obra pública y adecuación de espacio público proyectado, asociado al proyecto Primera Línea del Metro de Bogotá.</p>																
VISTA DETALLE

CONCEPTO TÉCNICO														
		<p>Se considera técnicamente viable la tala de este árbol ya que cuenta con un deficiente estado sanitario y la corteza incluida y las torceduras pueden ser la causa de un desgarré y volcamiento y por lo tanto pueden provocar un accidente, además interfiere con el desarrollo del proyecto</p>

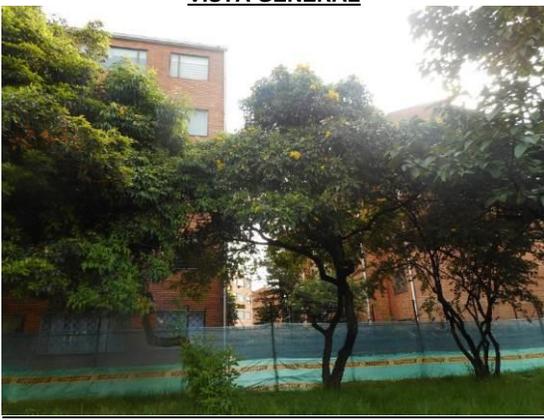
FICHA TÉCNICA DE REGISTRO		Radicado No.																
			Elaboró	Ing. Jonathan A Luna Hernández															
			Tarjeta profesional N.º	70266-251974															
			Revisó																
			Aprobó																
Concepto Técnico:		Fecha aprobación																	
		Página	73 de 140																
Fecha de visita técnica	01 de diciembre del 2021		Sitio de Visita	Avenida 1 de mayo 68 H - 04															
Especie	Chicala, Chirlobirlo, flor amarillo		Barrio Visita	Provienda Oriental															
N. científico	<i>Tecoma stans</i>		UPZ	44 - Américas															
Árbol N.º	T3-179		Solicitante	Metro Línea 1 S.A.S.															
Cod.SIGAU	08011006000734		Dirección Solicitante	World Trade Center AC 100 # 8A – 49, Torre B, Piso 11, Oficina 1102															
Localización Exacta del árbol	E 94179,62401; N 101550,90202		c.c. ó NIT	901.339.011-6															
DESCRIPCIÓN GENERAL DEL ESTADO DEL INDIVIDUO ARBÓREO			VISTA GENERAL																
ESTADO FÍSICO: En el estado físico de la copa se encuentra: podas anteriores antitécnicas, ramas secas, desgarre rama, y se encuentra en estado regular físico general. En el estado físico del fuste se encuentra: bifurcación basal, torcido, daño mecánico medio, y se encuentra en estado regular físico general. En el estado físico de la raíz se encuentra: raíces no apreciables y se encuentra en estado físico bueno general.

ESTADO SANITARIO: En el estado sanitario de la copa presenta: herviboría, necrosis, marchitamiento, y se encuentra en un estado sanitario regular general. En el estado sanitario del fuste presenta: ninguna afectación, y se encuentra en buen estado sanitario general. El estado sanitario de la raíz se encuentra: sin ninguna afectación apreciable y se encuentra en buen estado sanitario.																			
CAUSAS DE LA INTERVENCIÓN																			
Inadecuado distanciamiento. Construcción de obra pública y adecuación de espacio público proyectado, asociado al proyecto Primera Línea del Metro de Bogotá.

Se considera técnicamente viable la tala de este árbol ya que el daño mecánico en el fuste compromete la estabilidad estructural del individuo y hay riesgo de volcamiento o desgarre y posterior caída, lo cual puede ocasionar un accidente, además interfiere con el desarrollo del proyecto

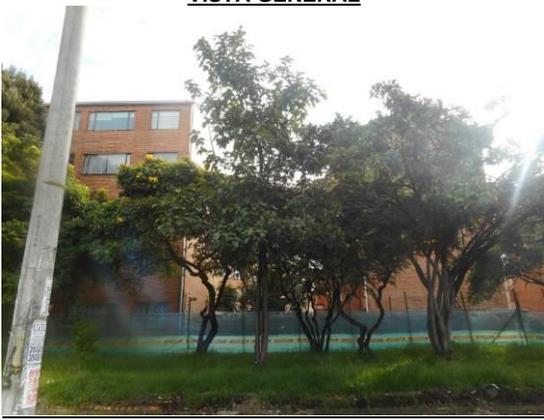
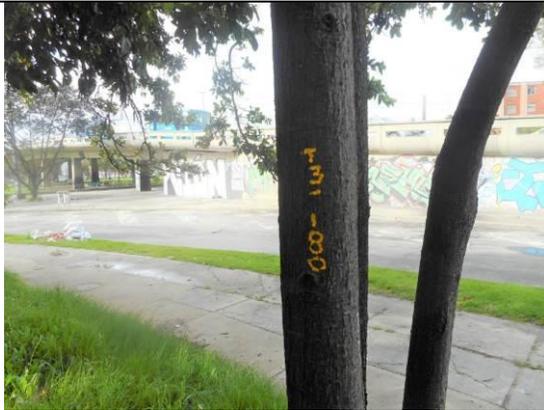
FICHA TÉCNICA DE REGISTRO		Radicado No.														
			Elaboró	Ing. Jonathan A Luna Hernández													
			Tarjeta profesional N.º	70266-251974													
			Revisó														
			Aprobó														
Concepto Técnico:		Fecha aprobación															
		Página	74 de 140														
Fecha de visita técnica	01 de diciembre del 2021		Sitio de Visita	Avenida 1 de mayo 68 H - 04													
Especie	Caucho Tequendama		Barrio Visita	Provienda Oriental													
N. científico	<i>Ficus tequendamae</i>		UPZ	44 - Américas													
Árbol N.º	T3-180		Solicitante	Metro Línea 1 S.A.S.													
Cod.SIGAU	08011006000732		Dirección Solicitante	World Trade Center AC 100 # 8A – 49, Torre B, Piso 11, Oficina 1102													
Localización Exacta del árbol	E 94184,14377; N 101549,30690		c.c. ó NIT	901.339.011-6													
DESCRIPCIÓN GENERAL DEL ESTADO DEL INDIVIDUO ARBÓREO			VISTA GENERAL														
ESTADO FÍSICO: En el estado físico de la copa se encuentra: podas anteriores antitécnicas, y se encuentra en buen estado físico general. En el estado físico del fuste se encuentra: bifurcaciones basales, fuste recto, y se encuentra en buen estado físico general. En el estado físico de la raíz se encuentra: raíces no apreciables y se encuentra en estado físico bueno general.

ESTADO SANITARIO: En el estado sanitario de la copa presenta: ninguna afectación, y se encuentra en buen estado sanitario general. En el estado sanitario del fuste presenta: ninguna afectación, y se encuentra en buen estado sanitario general. El estado sanitario de la raíz se encuentra: sin ninguna afectación apreciable y se encuentra en buen estado sanitario.																	
CAUSAS DE LA INTERVENCIÓN																	
Inadecuado distanciamiento. Construcción de obra pública y adecuación de espacio público proyectado, asociado al proyecto Primera Línea del Metro de Bogotá.

Se considera técnicamente viable la tala del individuo ya que se encuentra con crecimiento excesivo para el lugar en el que se encuentra establecido, lo cual supone un riesgo para la infraestructura circundante, además interfiere con el desarrollo del proyecto

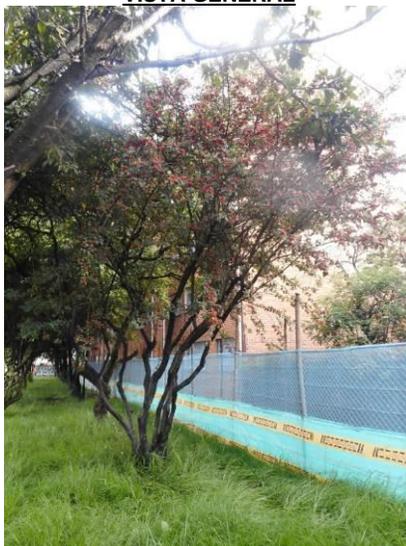
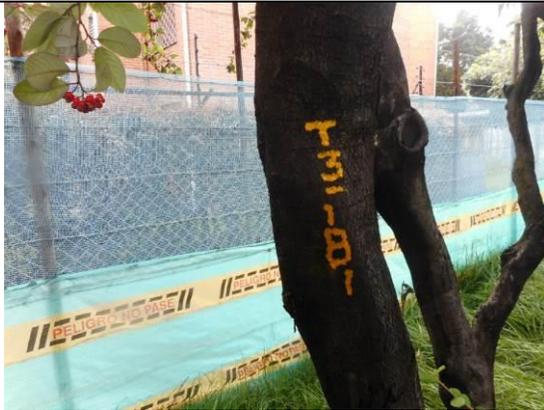
N. científico	<i>Cotoneaster panosa</i>		UPZ	44 - Américas
Árbol N.º	T3-181		Solicitante	Metro Línea 1 S.A.S.
Cod.SIGAU	08011006000731		Dirección Solicitante	World Trade Center AC 100 # 8A – 49, Torre B, Piso 11, Oficina 1102
Localización Exacta del árbol	E 94179,14903; N 101545,26852		c.c. ó NIT	901.339.011-6
DESCRIPCIÓN GENERAL DEL ESTADO DEL INDIVIDUO ARBÓREO			VISTA GENERAL	
<p>ESTADO FÍSICO: En el estado físico de la copa se encuentra: podas anteriores antitécnicas, ramas secas, copa asimétrica, y se encuentra en buen estado físico general. En el estado físico del fuste se encuentra: bifurcaciones basales, torcido, y se encuentra en buen estado físico general. En el estado físico de la raíz se encuentra: raíces no apreciables y se encuentra en estado físico bueno general.</p>

<p>ESTADO SANITARIO: En el estado sanitario de la copa presenta: marchitamiento, y se encuentra en buen estado sanitario general. En el estado sanitario del fuste presenta: ninguna afectación, y se encuentra en buen estado sanitario general. El estado sanitario de la raíz se encuentra: sin ninguna afectación apreciable y se encuentra en buen estado sanitario.</p>

<p>CAUSAS DE LA INTERVENCIÓN</p> <p>Inadecuado distanciamiento. Construcción de obra pública y adecuación de espacio público proyectado, asociado al proyecto Primera Línea del Metro de Bogotá.</p>				
VISTA DETALLE			INTERVENCIÓN SILVICULTURAL

A CONSIDERAR	
			TALA	
			DIMENSIONES	
			P.A.P. (m)	0,32
			Altura Total (m)	6,50
			Altura Com. (m)	0
			Volumen Comercial (m3)	0
			CONCEPTO TÉCNICO	
			<p>Se considera técnicamente viable la tala de este individuo ya que las torceduras en sus bifurcaciones basales pueden generar una inestabilidad estructural y causar el colapso o volcamiento del individuo, pudiendo causar accidente, además interfiere con el desarrollo del proyecto</p>

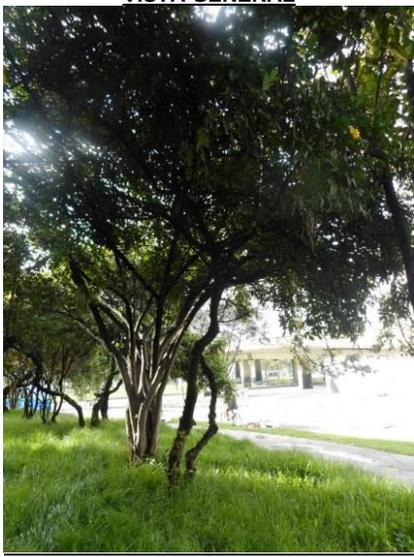
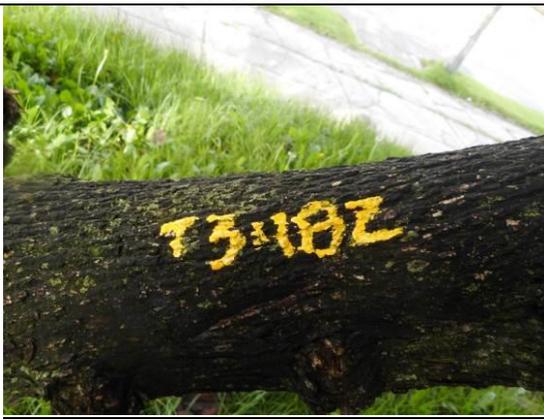
FICHA TÉCNICA DE REGISTRO		Radicado No.														
			Elaboró	Ing. Jonathan A Luna Hernández													
			Tarjeta profesional N.º	70266-251974													
			Revisó														
			Aprobó														
Concepto Técnico:		Fecha aprobación															
		Página	76 de 140														
Fecha de visita técnica	01 de diciembre del 2021		Sitio de Visita	Avenida 1 de mayo 68 H - 55													
Especie	Chicala, Chirlobirlo, flor amarillo		Barrio Visita	Provienda Oriental													
N. científico	<i>Tecoma stans</i>		UPZ	44 - Américas													
Árbol N.º	T3-182		Solicitante	Metro Línea 1 S.A.S.													
Cod.SIGAU	08011006000730		Dirección Solicitante	World Trade Center AC 100 # 8A – 49, Torre B, Piso 11, Oficina 1102													
Localización Exacta del árbol	E 94184,83654; N 101544,39762		c.c. ó NIT	901.339.011-6													
DESCRIPCIÓN GENERAL DEL ESTADO DEL INDIVIDUO ARBÓREO			VISTA GENERAL														
<p>ESTADO FÍSICO: En el estado físico de la copa se encuentra: podas anteriores antitécnicas, ramas secas, y se encuentra en buen estado físico general. En el estado físico del fuste se encuentra: bifurcación basal, torcido, afectación por guadaña, daño mecánico medio, y se encuentra en estado regular físico general. En el estado físico de la raíz se encuentra: raíces no apreciables y se encuentra en estado físico bueno general.</p>

<p>ESTADO SANITARIO: En el estado sanitario de la copa presenta: herviboría, necrosis, marchitamiento, y se encuentra en buen estado sanitario general. En el estado sanitario del fuste presenta: ninguna afectación, y se encuentra en buen estado sanitario general. El estado sanitario de la raíz se encuentra: sin ninguna afectación apreciable y se encuentra en buen estado sanitario.</p>																	
<p>CAUSAS DE LA INTERVENCIÓN</p> <p>Inadecuado distanciamiento. Construcción de obra pública y adecuación de espacio público proyectado, asociado al proyecto Primera Línea del Metro de Bogotá.</p>																	
VISTA DETALLE

<p>CONCEPTO TÉCNICO</p> <p>Se considera técnicamente viable el bloqueo y traslado de este árbol ya que es una especie atractiva por la vistosidad de sus flores y sirve de alimento para la avifauna, que se encuentra con inadecuado distanciamiento de siembra y puede desarrollarse en mejor en un lugar con condiciones más adecuadas, además interfiere con el desarrollo del proyecto</p>

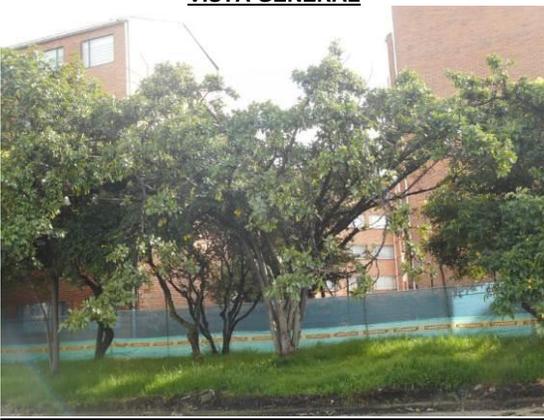
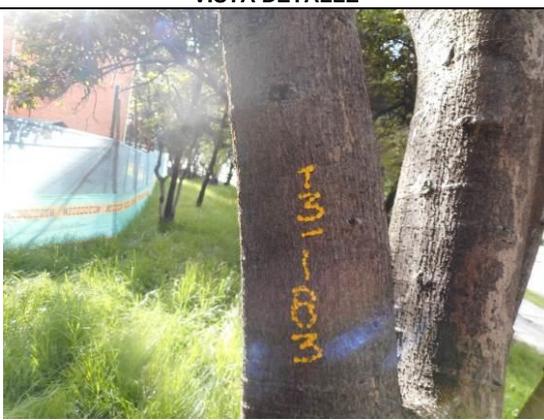
FICHA TÉCNICA DE REGISTRO		Radicado No.																
			Elaboró	Ing. Jonathan A Luna Hernández															
			Tarjeta profesional N.º	70266-251974															
			Revisó																
			Aprobó																
Concepto Técnico:		Fecha aprobación																	
		Página	77 de 140																
Fecha de visita técnica	01 de diciembre del 2021	Sitio de Visita	Avenida 1 de mayo 68 H - 55																
Especie	Caucho sabanero	Barrio Visita	Provienda Oriental																
N. científico	<i>Ficus soatensis</i>	UPZ	44 - Américas																
Árbol N.º	T3-183	Solicitante	Metro Línea 1 S.A.S.																
Cod.SIGAU	08011006001276	Dirección Solicitante	World Trade Center AC 100 # 8A – 49, Torre B, Piso 11, Oficina 1102																
Localización Exacta del árbol	E 94185,35076; N 101546,48270	c.c. ó NIT	901.339.011-6																
DESCRIPCIÓN GENERAL DEL ESTADO DEL INDIVIDUO ARBÓREO			VISTA GENERAL																
ESTADO FÍSICO: En el estado físico de la copa se encuentra: excesiva ramificación, podas anteriores antitécnicas, ramas secas, copa asimétrica, rama en peligro de caída, y se encuentra en estado regular físico general. En el estado físico del fuste se encuentra: bifurcaciones basales, daño mecánico leve, cavidades, corteza incluida, y se encuentra en estado regular físico general. En el estado físico de la raíz se encuentra: raíces no apreciables y se encuentra en estado físico bueno general.

ESTADO SANITARIO: En el estado sanitario de la copa presenta: presencia de insectos, y se encuentra en un estado sanitario regular general. En el estado sanitario del fuste presenta: ninguna afectación, y se encuentra en buen estado sanitario general. El estado sanitario de la raíz se encuentra: sin ninguna afectación apreciable y se encuentra en buen estado sanitario.																			
CAUSAS DE LA INTERVENCIÓN Inadecuado distanciamiento. Construcción de obra pública y adecuación de espacio público proyectado, asociado al proyecto Primera Línea del Metro de Bogotá.																			
VISTA DETALLE

CONCEPTO TÉCNICO Se considera técnicamente viable la tala de este árbol ya que tiene abundantes ramas secas y una excesiva ramificación que causa una copa asimétrica, generando inestabilidad estructural con riesgo de desgarre y volcamiento pudiendo causar un accidente, además interfiere con el desarrollo del proyecto

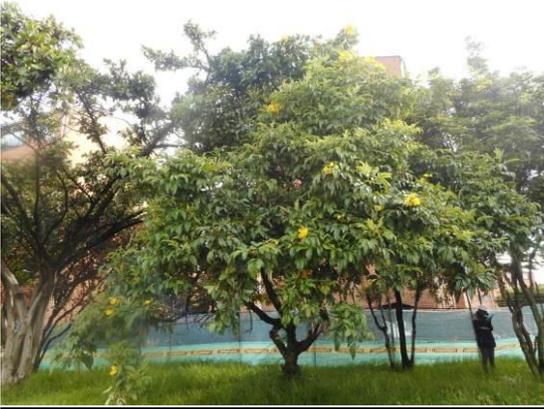
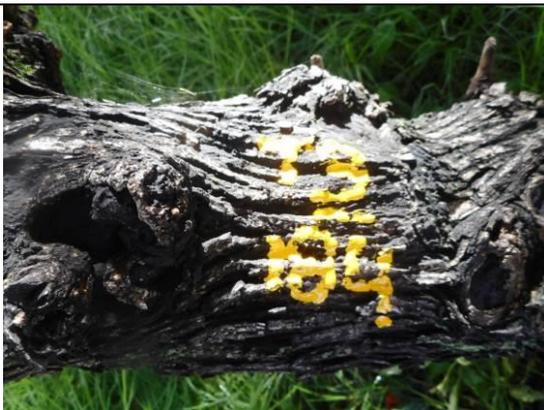
FICHA TÉCNICA DE REGISTRO		Radicado No.														
			Elaboró	Ing. Jonathan A Luna Hernández													
			Tarjeta profesional N.º	70266-251974													
			Revisó														
			Aprobó														
			Fecha aprobación														
Concepto Técnico:		Página	78 de 140														
Fecha de visita técnica	01 de diciembre del 2021	Sitio de Visita	Avenida 1 de mayo 68 H - 55														
Especie	Chicala, Chirlobirlo, flor amarillo	Barrio Visita	Provienda Oriental														
N. científico	<i>Tecoma stans</i>	UPZ	44 - Américas														
Árbol N.º	T3-184	Solicitante	Metro Línea 1 S.A.S.														
Cod.SIGAU	08011006000726	Dirección Solicitante	World Trade Center AC 100 # 8A – 49, Torre B, Piso 11, Oficina 1102														
Localización Exacta del árbol	E 94190,88670; N 101541,64952	c.c. ó NIT	901.339.011-6														
DESCRIPCIÓN GENERAL DEL ESTADO DEL INDIVIDUO ARBÓREO			VISTA GENERAL														
<p>ESTADO FÍSICO: En el estado físico de la copa se encuentra: excesiva ramificación, podas anteriores antitécnicas, ramas secas, rebrotes, copa asimétrica, y se encuentra en buen estado físico general. En el estado físico del fuste se encuentra: bifurcación basal, torcido, daño mecánico leve, cavidades, y se encuentra en estado regular físico general. En el estado físico de la raíz se encuentra: raíces no apreciables y se encuentra en estado físico bueno general.</p>

<p>ESTADO SANITARIO: En el estado sanitario de la copa presenta: herviboría, necrosis, marchitamiento, y se encuentra en buen estado sanitario general. En el estado sanitario del fuste presenta: ninguna afectación, y se encuentra en buen estado sanitario general. El estado sanitario de la raíz se encuentra: sin ninguna afectación apreciable y se encuentra en buen estado sanitario.</p>																	
<p>CAUSAS DE LA INTERVENCIÓN</p> <p>Inadecuado distanciamiento. Construcción de obra pública y adecuación de espacio público proyectado, asociado al proyecto Primera Línea del Metro de Bogotá.</p>																	
VISTA DETALLE

<p>CONCEPTO TÉCNICO</p> <p>Se considera técnicamente viable el bloqueo y traslado del individuo ya que se encuentra en buenas condiciones físicas y sanitarias, es una especie que sirve como alimento de avifauna y es atractiva por el valor ornamental asociado a la vistosidad de sus flores, además interfiere con el desarrollo del proyecto</p>

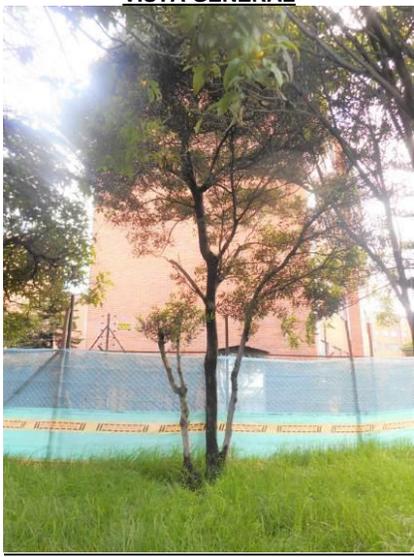
ESTADO SANITARIO: En el estado sanitario de la copa presenta: ninguna afectación, y se encuentra en buen estado sanitario general. En el estado sanitario del fuste presenta: ninguna afectación, y se encuentra en buen estado sanitario general. El estado sanitario de la raíz se encuentra: sin ninguna afectación apreciable y se encuentra en buen estado sanitario.

TALA	DIMENSIONES	
			P.A.P. (m)	0,45
			Altura Total (m)	6,80
			Altura Com. (m)	2,50
		Volumen Comercial (m3)	0,0403	
		CONCEPTO TÉCNICO		
		Se considera técnicamente viable la tala de este árbol ya que los daños mecánicos y cavidades en el fuste significan un riesgo de volcamiento o desgarrar y caída, especialmente porque esta especie se encuentra reportada como susceptible a volcamientos por pudrición en su raíz, además interfiere con el desarrollo del proyecto

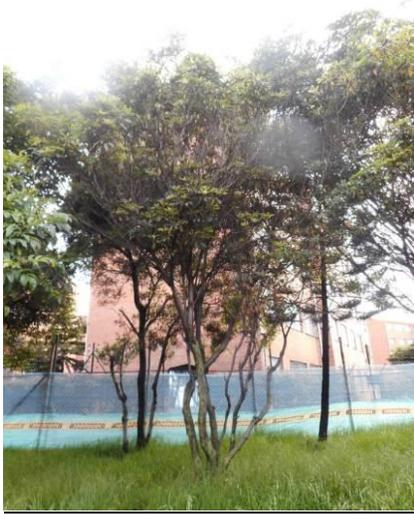
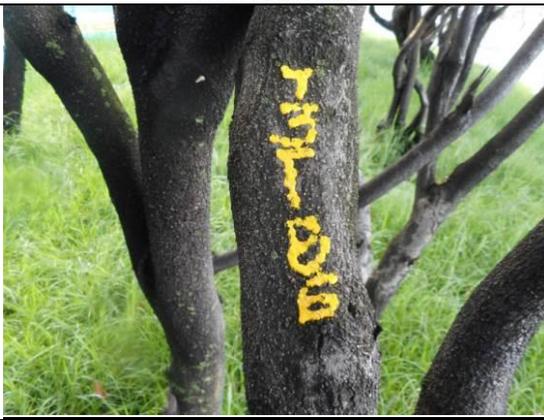
ESTADO SANITARIO: En el estado sanitario de la copa presenta: clorosis, marchitamiento, y se encuentra en buen estado sanitario general. En el estado sanitario del fuste presenta: ninguna afectación, y se encuentra en buen estado sanitario general. El estado sanitario de la raíz se encuentra: sin ninguna afectación apreciable y se encuentra en buen estado sanitario.																	
CAUSAS DE LA INTERVENCIÓN Inadecuado distanciamiento. Construcción de obra pública y adecuación de espacio público proyectado, asociado al proyecto Primera Línea del Metro de Bogotá.																	
VISTA DETALLE

CONCEPTO TÉCNICO Se considera técnicamente viable la tala de este individuo ya que la abundancia de bifurcaciones basales torcidas, junto con la copa asimétrica, favorecen el desgarre y caída de los fustes pudiendo provocar un accidente, además interfiere con el desarrollo del proyecto

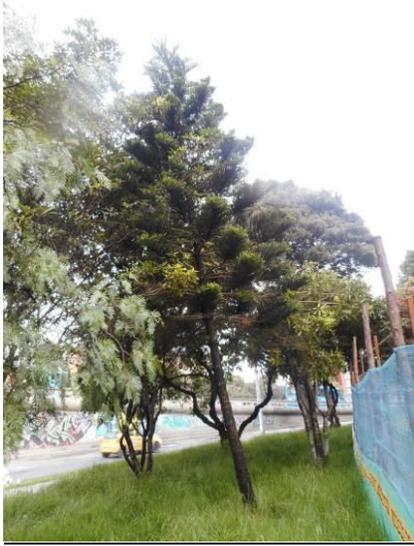
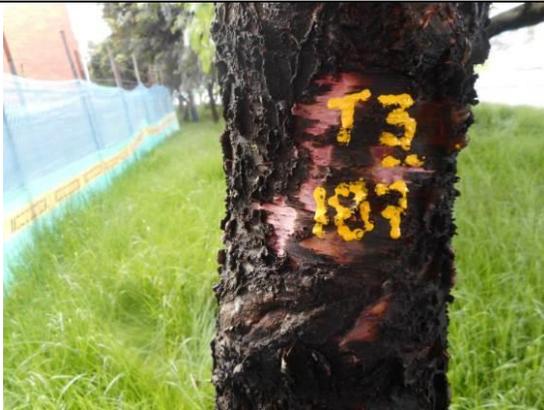
<p>ESTADO SANITARIO: En el estado sanitario de la copa presenta: marchitamiento, y se encuentra en buen estado sanitario general. En el estado sanitario del fuste presenta: ninguna afectación, y se encuentra en buen estado sanitario general. El estado sanitario de la raíz se encuentra: sin ninguna afectación apreciable y se encuentra en buen estado sanitario.</p>

A CONSIDERAR	
			TALA	
			DIMENSIONES	
			P.A.P. (m)	0,45
Altura Total (m)	7,50			
Altura Com. (m)	0			
Volumen Comercial (m3)	0			
			CONCEPTO TÉCNICO	
			<p>Se considera técnicamente viable la tala de este individuo ya que la inclinación de su fuste puede causar el volcamiento del individuo y causar un accidente, además interfiere con el desarrollo del proyecto</p>

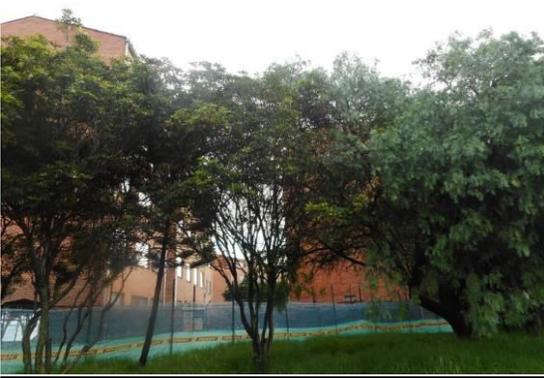
ESTADO SANITARIO: En el estado sanitario de la copa presenta: clorosis, marchitamiento, y se encuentra en un estado sanitario regular general. En el estado sanitario del fuste presenta: ninguna afectación, y se encuentra en buen estado sanitario general. El estado sanitario de la raíz se encuentra: sin ninguna afectación apreciable y se encuentra en buen estado sanitario.																
CAUSAS DE LA INTERVENCIÓN Inadecuado distanciamiento. Construcción de obra pública y adecuación de espacio público proyectado, asociado al proyecto Primera Línea del Metro de Bogotá.																
VISTA DETALLE

CONCEPTO TÉCNICO													
			Se considera técnicamente viable la tala de este árbol ya que su copa no se encuentra en buenas condiciones físicas y sanitarias, las ramas secas, desgarres de ramas y daños mecánicos en el fuste pueden provocar un volcamiento y son un riesgo de accidente, además interfiere con el desarrollo del proyecto

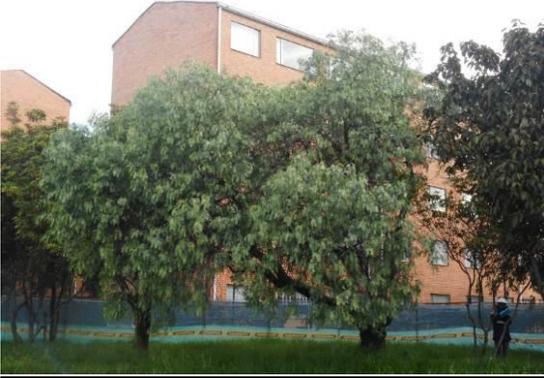
ESTADO SANITARIO: En el estado sanitario de la copa presenta: puntos de succión, y se encuentra en un estado sanitario regular general. En el estado sanitario del fuste presenta: presencia de insectos, y se encuentra en buen estado sanitario general. El estado sanitario de la raíz se encuentra: sin ninguna afectación apreciable y se encuentra en buen estado sanitario.

TALA	DIMENSIONES	
				P.A.P. (m)	0,94
				Altura Total (m)	7,50
				Altura Com. (m)	0
				Volumen Comercial (m3)	0
			CONCEPTO TÉCNICO		
			Se considera técnicamente viable la tala de este individuo ya que su estado físico y sanitario no son los óptimos, la inclinación en su fuste con los daños mecánicos y cavidades pueden causar un colapso estructural y posterior desgarre o volcamiento, lo que supone un riesgo de accidente, además interfiere con el desarrollo del proyecto

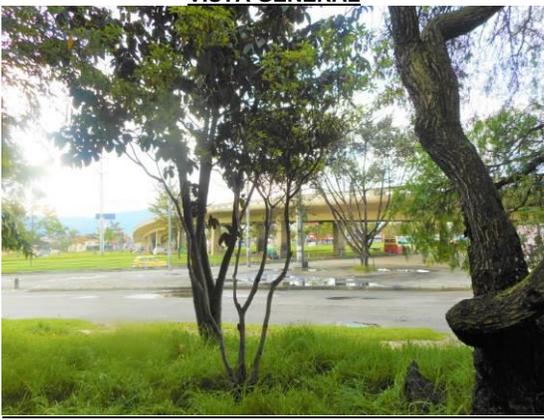
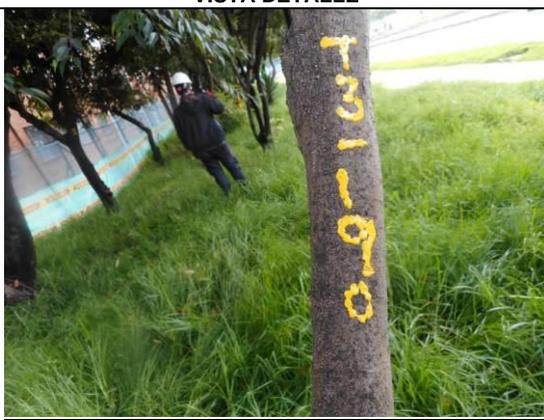
<p>ESTADO SANITARIO: En el estado sanitario de la copa presenta: clorosis, y se encuentra en un estado sanitario regular general. En el estado sanitario del fuste presenta: ninguna afectación, y se encuentra en buen estado sanitario general. El estado sanitario de la raíz se encuentra: sin ninguna afectación apreciable y se encuentra en buen estado sanitario.</p>

A CONSIDERAR		DIMENSIONES	
		CONSERVAR		P.A.P. (m)	0,44
				Altura Total (m)	4,30
Altura Com. (m)	0				
		Volumen Comercial (m3)	0		
		CONCEPTO TÉCNICO			
		<p>Se considera técnicamente viable la conservación de este árbol ya que es un individuo joven, emergente, que se espera pueda establecerse adecuadamente en condiciones óptimas, además sirve como alimento para la avifauna y sus frutos tienen valor de uso industrial por los aceites que poseen</p>

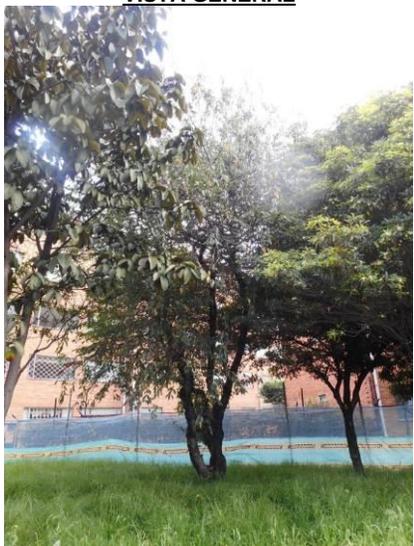
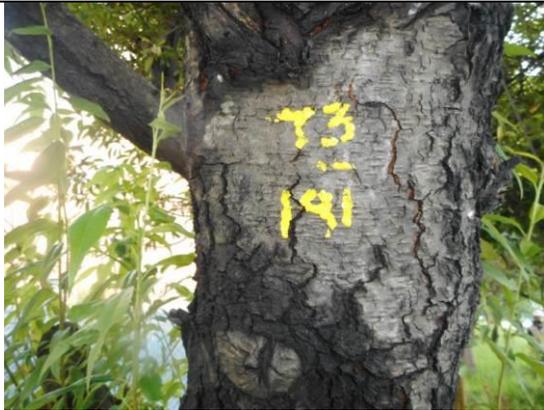
<p>ESTADO SANITARIO: En el estado sanitario de la copa presenta: marchitamiento, y se encuentra en buen estado sanitario general. En el estado sanitario del fuste presenta: ninguna afectación, y se encuentra en buen estado sanitario general. El estado sanitario de la raíz se encuentra: sin ninguna afectación apreciable y se encuentra en buen estado sanitario.</p>

A CONSIDERAR	
			CONSERVAR	
			DIMENSIONES	
			P.A.P. (m)	0,72
Altura Total (m)	7,30			
Altura Com. (m)	0			
Volumen Comercial (m3)	0			
			CONCEPTO TÉCNICO	
			<p>Se considera técnicamente viable la conservación de este individuo ya que se encuentra en buen estado físico y sanitario, no hay características perjudiciales que afecten el desarrollo del individuo, además es una especie importante para el alimento de la avifauna, con atractivo ornamental y propiedades medicinales</p>

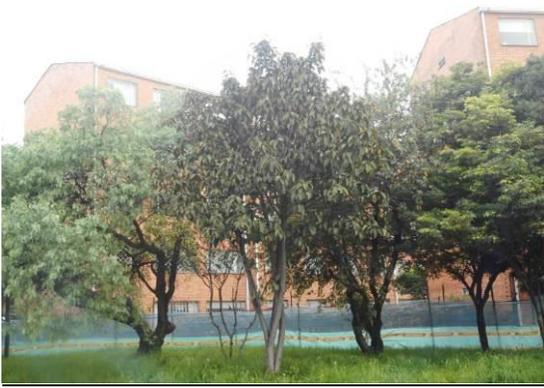
<p>ESTADO SANITARIO: En el estado sanitario de la copa presenta: necrosis, y se encuentra en buen estado sanitario general. En el estado sanitario del fuste presenta: ninguna afectación, y se encuentra en buen estado sanitario general. El estado sanitario de la raíz se encuentra: sin ninguna afectación apreciable y se encuentra en buen estado sanitario.</p>																	
<p style="text-align: center;">CAUSAS DE LA INTERVENCIÓN</p> <p style="text-align: center;">Inadecuado distanciamiento. Construcción de obra pública y adecuación de espacio público proyectado, asociado al proyecto Primera Línea del Metro de Bogotá.</p>																	
VISTA DETALLE

CONCEPTO TÉCNICO														
			<p>Se considera técnicamente viable la tala de este árbol ya que los daños mecánicos junto con el compartimiento y la inclinación del fuste pueden causar un colapso estructural en el fuste, pudiendo causar un volcamiento o desgarre y caída, lo que supone un riesgo de accidente, además interfiere con el desarrollo del proyecto</p>

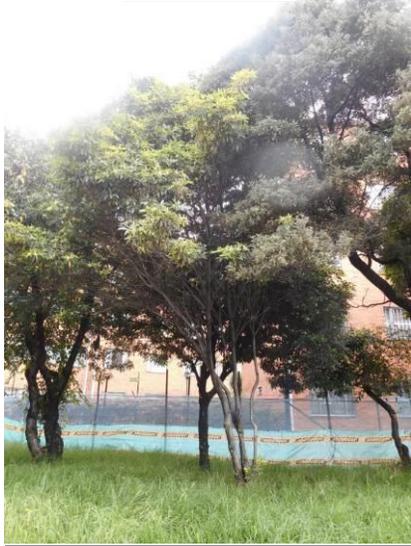
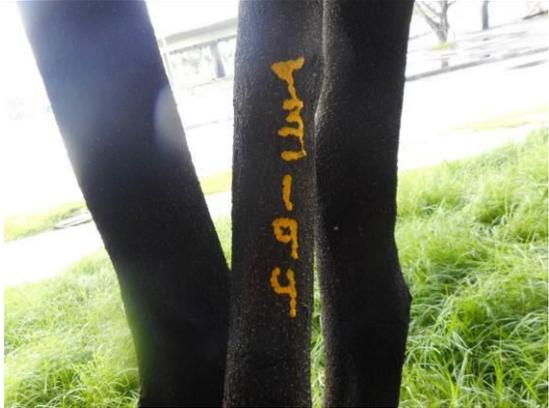
ESTADO SANITARIO: En el estado sanitario de la copa presenta: clorosis, marchitamiento, y se encuentra en buen estado sanitario general. En el estado sanitario del fuste presenta: ninguna afectación, y se encuentra en buen estado sanitario general. El estado sanitario de la raíz se encuentra: sin ninguna afectación apreciable y se encuentra en buen estado sanitario.																					
CAUSAS DE LA INTERVENCIÓN Inadecuado distanciamiento. Construcción de obra pública y adecuación de espacio público proyectado, asociado al proyecto Primera Línea del Metro de Bogotá.																					
VISTA DETALLE

CONCEPTO TÉCNICO																		
			Se considera técnicamente viable la conservación de este árbol ya que hace parte del estrato emergente y eventualmente podrá establecerse bajo condiciones adecuadas, además sirve como alimento para la avifauna y sus frutos tienen valor industrial para la extracción de aceites

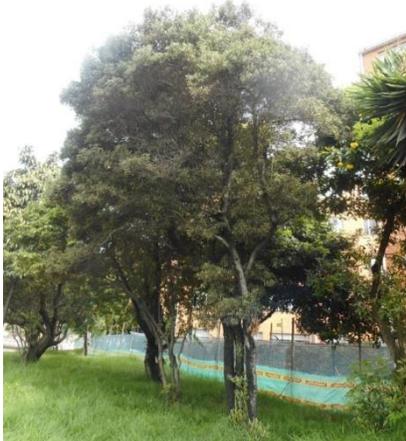
<p>ESTADO SANITARIO: En el estado sanitario de la copa presenta: marchitamiento, y se encuentra en buen estado sanitario general. En el estado sanitario del fuste presenta: ninguna afectación, y se encuentra en buen estado sanitario general. El estado sanitario de la raíz se encuentra: sin ninguna afectación apreciable y se encuentra en buen estado sanitario.</p>					
<p>CAUSAS DE LA INTERVENCIÓN</p> <p>Inadecuado distanciamiento. Construcción de obra pública y adecuación de espacio público proyectado, asociado al proyecto Primera Línea del Metro de Bogotá.</p>					
VISTA DETALLE		INTERVENCIÓN SILVICULTURAL

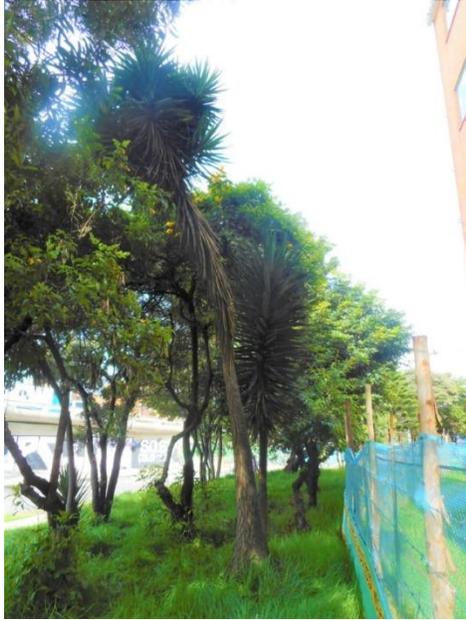
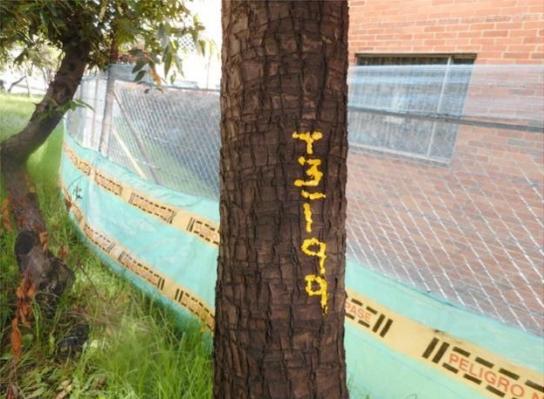
ESTADO SANITARIO: En el estado sanitario de la copa presenta: marchitamiento, y se encuentra en buen estado sanitario general. En el estado sanitario del fuste presenta: ninguna afectación, y se encuentra en buen estado sanitario general. El estado sanitario de la raíz se encuentra: sin ninguna afectación apreciable y se encuentra en buen estado sanitario.

CAUSAS DE LA INTERVENCIÓN Inadecuado distanciamiento. Construcción de obra pública y adecuación de espacio público proyectado, asociado al proyecto Primera Línea del Metro de Bogotá.					
VISTA DETALLE		INTERVENCIÓN SILVICULTURAL

A CONSIDERAR		DIMENSIONES	
		CONSERVAR		P.A.P. (m)	0,79
				Altura Total (m)	7
				Altura Com. (m)	0
				Volumen Comercial (m3)	0
		CONCEPTO TÉCNICO			
		Se considera técnicamente viable la conservación de este individuo ya que se encuentra en buenas condiciones físicas y sanitarias, no tiene características perjudiciales que puedan afectar su buen desarrollo, además es una especie valorada por el atractivo ornamental de sus flores
