FICHA TÉCNICA DE REGISTRO		Radicado No.														
			Elaboró	Ing. Jonathan A Luna Hernández													
			Tarjeta profesional N.º	70266-251974													
			Revisó														
			Aprobó														
			Fecha aprobación														
Concepto Técnico:		Página	1 de 140														
Fecha de visita técnica	01 de diciembre del 2021	Sitio de Visita	Avenida 1 de mayo con Carrera 68 i														
Especie	Jazmín del cabo, laurel huesito	Barrio Visita	Provienda														
N. científico	<i>Pittosporum undulatum</i>	UPZ	45 - Carvajal														
Árbol N.º	T3-11	Solicitante	Metro Línea 1 S.A.S.														
Cod.SIGAU	08012206000531	Dirección Solicitante	World Trade Center AC 100 # 8A – 49, Torre B, Piso 11, Oficina 1102														
Localización Exacta del árbol	E 94093,56124; N 101545,82550	c.c. ó NIT	901.339.011-6														
DESCRIPCIÓN GENERAL DEL ESTADO DEL INDIVIDUO ARBÓREO		VISTA GENERAL															
<p>ESTADO FÍSICO: En el estado físico de la copa se encuentra: podas anteriores antitécnicas, ramas secas, ramas pendulares, desgarrar rama, y se encuentra en estado regular físico general. En el estado físico del fuste se encuentra: bifurcación basal, torcido, daño

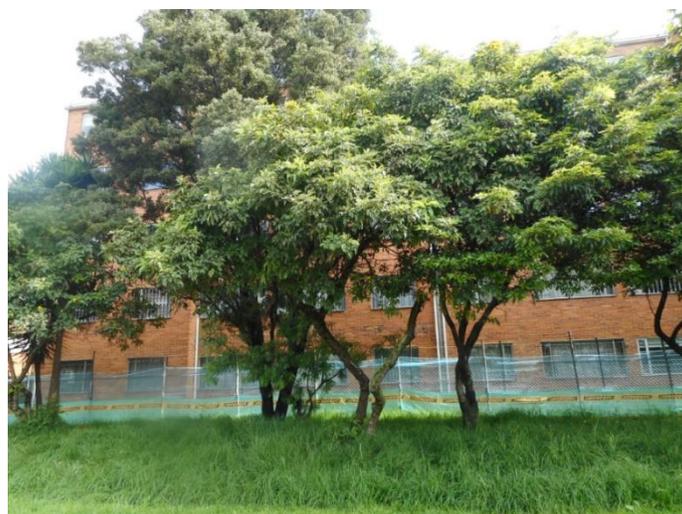
<p>FICHA TÉCNICA DE REGISTRO</p>	Radicado No.															
	Elaboró		Ingeniero Jonathan A Luna Hernández													
	Tarjeta profesional N.º		70266-251976													
	Revisó															
	Aprobó															
Concepto Técnico:		Fecha aprobación														
		Página	90 de 140													
Fecha de visita técnica	01 de diciembre del 2021	Sitio de Visita	Av. 1ra de mayo - Carrera 68													
Especie	Chicala, Chirlobirlo, flor amarillo	Barrio Visita	Alferez real													
N. científico	<i>Tecoma stans</i>	UPZ	44-Américas													
Árbol N.º	T3-201	Solicitante	Metro Línea 1 S.A.S.													
Cod.SIGAU	08011006000781	Dirección Solicitante	World Trade Center AC 100 # 8A – 49, Torre B, Piso 11, Oficina 1104													
Localización Exacta del árbol	E94231,0097822; N101545,729398	c.c. ó NIT	901.339.011-8													
DESCRIPCIÓN GENERAL DEL ESTADO DEL INDIVIDUO ARBÓREO		VISTA GENERAL														
<p>ESTADO FÍSICO: En el estado físico de la copa se encuentra: ramas secas, rebrotes, copa asimétrica, desgarre rama, y se encuentra en buen estado físico general. En el estado físico del fuste se encuentra: bifurcación basal, inclinación a 35 grados, torcido, daño mecánico leve, y se encuentra en estado regular físico general. En el estado físico de la raíz se encuentra: raíces no apreciables se encuentra en estado físico bueno general. En el estado físico de la raíz se encuentra: raíces no apreciables y se encuentra en estado físico bueno general.</p>

<p>ESTADO SANITARIO: En el estado sanitario de la copa presenta: herviboria, necrosis, marchitamiento, y se encuentra en buen estado sanitario general. En el estado sanitario del fuste presenta: y se encuentra en un estado sanitario regular general. El estado sanitario de la raíz se encuentra: sin ninguna afectación apreciable y se encuentra en buen estado sanitario.</p>																
<p>CAUSAS DE LA INTERVENCIÓN</p> <p>Inadecuado distanciamiento. Construcción de obra pública y adecuación de espacio público proyectado, asociado al proyecto Primera Línea del Metro de Bogotá.</p>																
VISTA DETALLE

<p>CONCEPTO TÉCNICO</p> <p>Se considera técnicamente viable realizar la tala del individuo, ya que presenta deficiente estado físico y sanitario del fuste y la copa. Es un árbol con daños estructurales, sus condiciones fitosanitarias y dendrológicas generales inhiben la tolerancia a otros tratamientos silviculturales. En adición, la especie es exótica e infiere con las obras de infraestructura del proyecto el cual hace que su permanencia se vea comprometida</p>

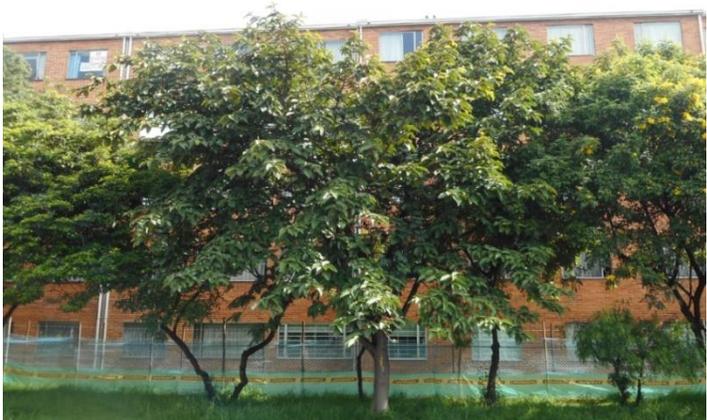
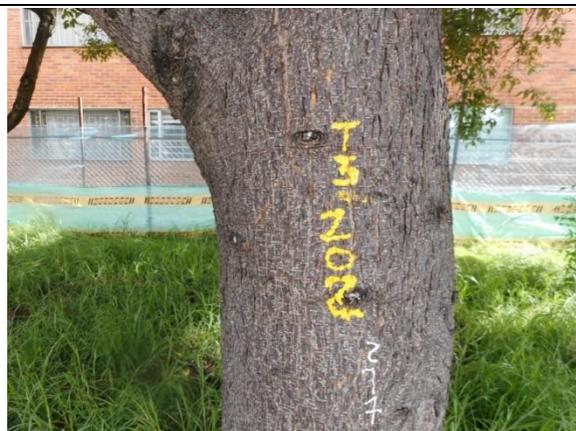
<p>ESTADO SANITARIO: En el estado sanitario de la copa presenta: herviboría, y se encuentra en buen estado sanitario general. En el estado sanitario del fuste presenta: ninguna afectación, y se encuentra en buen estado sanitario general. El estado sanitario de la raíz se encuentra: sin ninguna afectación apreciable y se encuentra en buen estado sanitario.</p>															
<p style="text-align: center;">CAUSAS DE LA INTERVENCIÓN</p> <p style="text-align: center;">Inadecuado distanciamiento. Construcción de obra pública y adecuación de espacio público proyectado, asociado al proyecto Primera Línea del Metro de Bogotá.</p>															
VISTA DETALLE

CONCEPTO TÉCNICO													
		<p>Se considera técnicamente idóneo para tratamiento de tala ya que al ser un árbol de gran porte y que sus raíces tienden a ser muy intrusivas esto genera que haya interferencia c dentro del establecimiento privado y por condiciones específicas de la especie no se considera apta para traslado adicionalmente infiere con las obras de infraestructura del proyecto.</p>

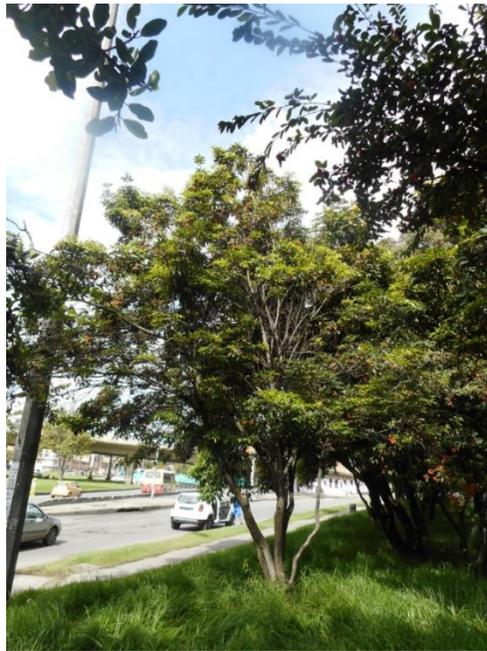
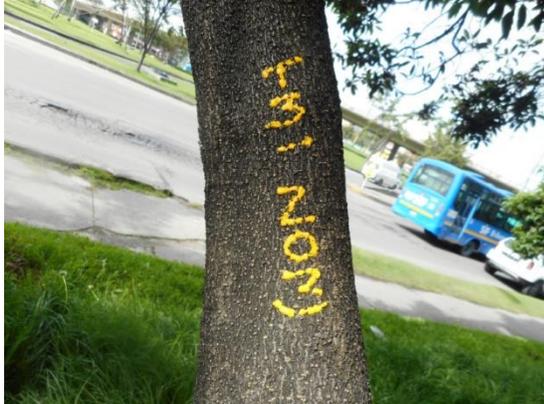
<p>ESTADO SANITARIO: En el estado sanitario de la copa presenta: marchitamiento, cáncer, se encuentra en buen estado sanitario general. En el estado sanitario del fuste presenta: presencia de insectos, y se encuentra en buen estado sanitario general. El estado sanitario de la raíz se encuentra: sin ninguna afectación apreciable y se encuentra en buen estado sanitario.</p>					
<p style="text-align: center;">CAUSAS DE LA INTERVENCIÓN</p> <p style="text-align: center;">Inadecuado distanciamiento. Construcción de obra pública y adecuación de espacio público proyectado, asociado al proyecto Primera Línea del Metro de Bogotá.</p>					
VISTA DETALLE		INTERVENCIÓN SILVICULTURAL

A CONSIDERAR		DIMENSIONES	
		CONSERVAR		P.A.P. (m)	0,38
				Altura Total (m)	6,8
				Altura Com. (m)	0
				Volumen Comercial (m3)	0
		CONCEPTO TÉCNICO			
		<p>Se considera técnicamente idóneo para tala ya que presenta desgarramiento, bifurcación y daño mecánico leve, características físicas que genera riesgo dentro del área de emplazamiento, además genera interferencia con el diseño del proyecto.</p>

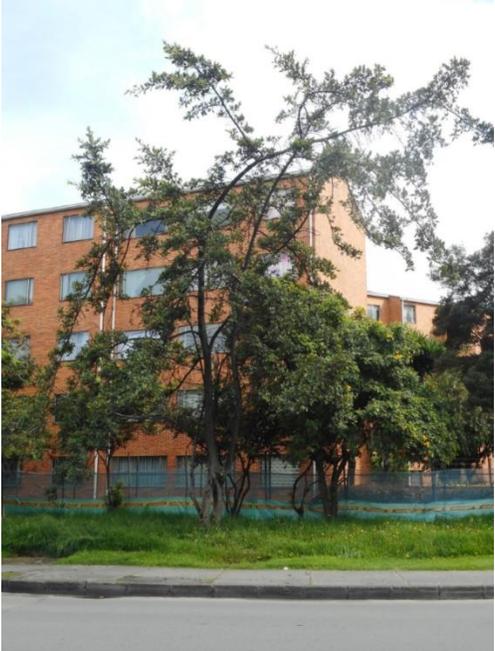
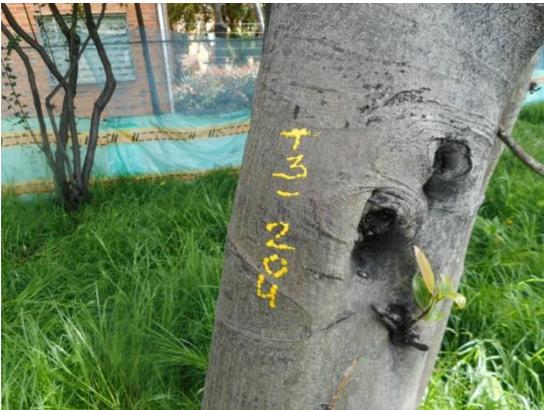
<p>ESTADO SANITARIO: En el estado sanitario de la copa presenta: presencia de insectos, y se encuentra en un estado sanitario regular general. En el estado sanitario del fuste presenta: presencia de insectos, y se encuentra en un estado sanitario regular general. El estado sanitario de la raíz se encuentra: sin ninguna afectación apreciable y se encuentra en buen estado sanitario.</p>					
<p style="text-align: center;">CAUSAS DE LA INTERVENCIÓN</p> <p style="text-align: center;">Inadecuado distanciamiento. Construcción de obra pública y adecuación de espacio público proyectado, asociado al proyecto Primera Línea del Metro de Bogotá.</p>					
VISTA DETALLE		INTERVENCIÓN SILVICULTURAL

A CONSIDERAR		DIMENSIONES	
		TALA		P.A.P. (m)	0,79
			Altura Total (m)	9,5	
			Altura Com. (m)	0	
			Volumen Comercial (m3)	0	
		CONCEPTO TÉCNICO			
		<p>Se considera técnicamente viable la tala del individuo ya que presenta inclinación, desgarramiento de ramas y fuste torcido, características que generan amenaza dentro del área de circulación el cual se emplaza, además ocasiona interferencia con el diseño del proyecto</p>

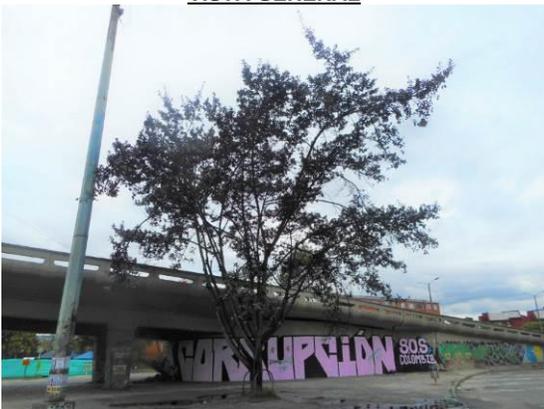
<p>ESTADO SANITARIO: En el estado sanitario de la copa presenta: rollas, y se encuentra en un estado sanitario regular general. En el estado sanitario del fuste presenta: presencia de insectos, y se encuentra en buen estado sanitario general. El estado sanitario de la raíz se encuentra: sin ninguna afectación apreciable y se encuentra en buen estado sanitario.</p>																	
CAUSAS DE LA INTERVENCIÓN																	
<p>Construcción de obra pública y adecuación de espacio público proyectado, asociado al proyecto Primera Línea del Metro de Bogotá.</p>

<p>Se considera técnicamente viable la tala de este individuo ya que se encuentra con crecimiento excesivo para el área en la que se encuentra establecido, causando daños a la infraestructura peatonal como el levantamiento y agrietamiento del asfalto, la excesiva ramificación y desgarres pueden provocar caídas de ramas que causen accidentes, además interfiere con el desarrollo del proyecto</p>

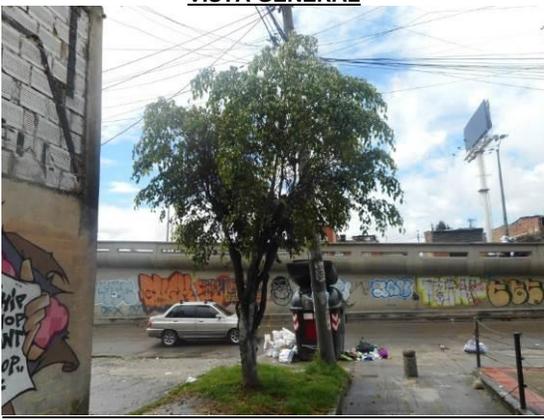
ESTADO SANITARIO: En el estado sanitario de la copa presenta: necrosis, marchitamiento, y se encuentra en buen estado sanitario general. En el estado sanitario del fuste presenta: tumores, presencia de insectos, y se encuentra en un estado sanitario regular general. El estado sanitario de la raíz se encuentra: sin ninguna afectación apreciable y se encuentra en buen estado sanitario.																	
CAUSAS DE LA INTERVENCIÓN																	
Construcción de obra pública y adecuación de espacio público proyectado, asociado al proyecto Primera Línea del Metro de Bogotá.

Se considera técnicamente viable la tala de este árbol ya que interfiere con la infraestructura de redes eléctrica y telefónica, su estado sanitario supone un riesgo para la vegetación circundante y sus raíces causan agrietamiento en la infraestructura peatonal, además interfiere con el desarrollo del proyecto

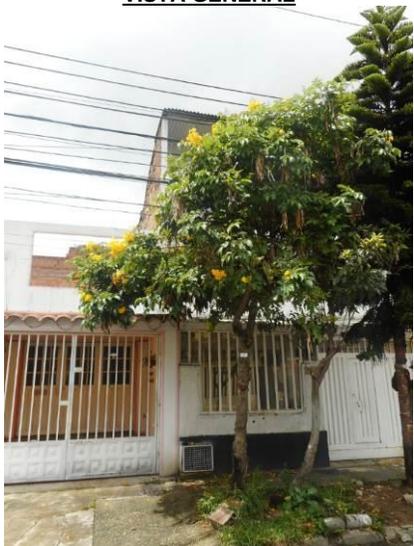
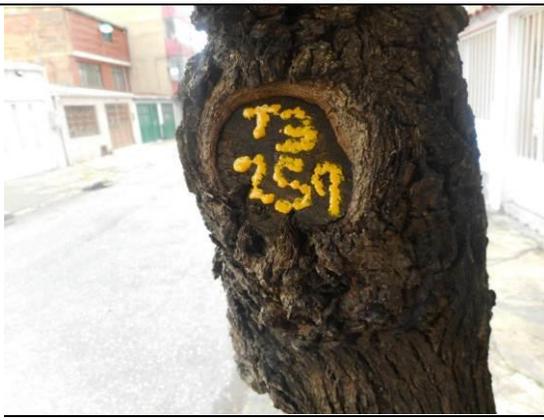
ESTADO SANITARIO: En el estado sanitario de la copa presenta: ninguna afectación, y se encuentra en un estado sanitario regular general. En el estado sanitario del fuste presenta: presencia de insectos, y se encuentra en un estado sanitario regular general. El estado sanitario de la raíz se encuentra: sin ninguna afectación apreciable y se encuentra en buen estado sanitario.																	
CAUSAS DE LA INTERVENCIÓN																	
Interferencia con redes eléctricas, Inadecuado distanciamiento. Construcción de obra pública y adecuación de espacio público proyectado, asociado al proyecto Primera Línea del Metro de Bogotá.

Se considera técnicamente viable el bloqueo y traslado de este individuo ya que las condiciones del emplazamiento actual son las que podrían justificar el estado regular físico de su fuste y copa, pues es susceptible a podas antitécnicas y manejo inadecuado, además es una especie con alto atractivo visual asociado a sus flores y sirve como alimento para la avifauna

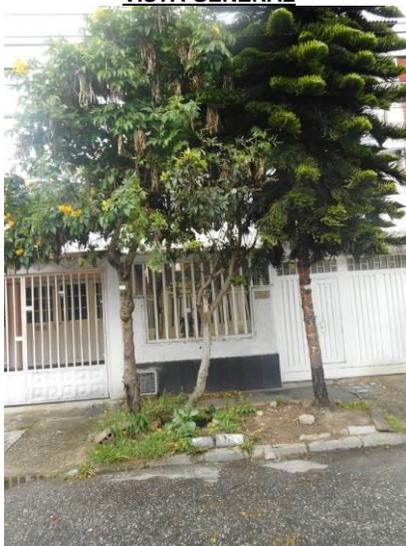
<p>ESTADO SANITARIO: En el estado sanitario de la copa presenta: ninguna afectación, y se encuentra en un estado sanitario regular general. En el estado sanitario del fuste presenta: presencia de insectos, y se encuentra en un estado sanitario regular general. El estado sanitario de la raíz se encuentra: sin ninguna afectación apreciable y se encuentra en buen estado sanitario.</p>																	
<p style="text-align: center;">CAUSAS DE LA INTERVENCIÓN</p> <p>Interferencia con redes eléctricas, Inadecuado distanciamiento. Construcción de obra pública y adecuación de espacio público proyectado, asociado al proyecto Primera Línea del Metro de Bogotá.</p>																	
VISTA DETALLE

CONCEPTO TÉCNICO															
		<p>Se considera técnicamente viable la tala de este individuo ya que los daños mecánicos y el compartimiento junto con la inclinación del fuste causan una inestabilidad estructural que puede provocar un volcamiento y causar un accidente, además interfiere con el desarrollo del proyecto</p>

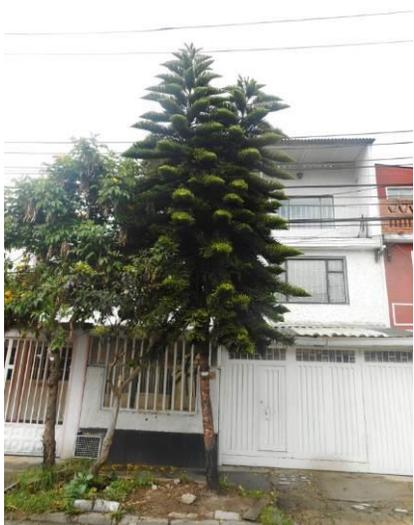
<p>ESTADO SANITARIO: En el estado sanitario de la copa presenta: ninguna afectación, y se encuentra en buen estado sanitario general. En el estado sanitario del fuste presenta: ninguna afectación, y se encuentra en buen estado sanitario general. El estado sanitario de la raíz se encuentra: sin ninguna afectación apreciable y se encuentra en buen estado sanitario.</p>																	
<p style="text-align: center;">CAUSAS DE LA INTERVENCIÓN</p> <p>Interferencia con redes eléctricas, Inadecuado distanciamiento. Construcción de obra pública y adecuación de espacio público proyectado, asociado al proyecto Primera Línea del Metro de Bogotá.</p>																	
VISTA DETALLE

CONCEPTO TÉCNICO														
			<p>Se considera técnicamente viable la tala de este árbol ya que tiene una altura inadecuada para el lugar de emplazamiento causando interferencia con las redes eléctricas y de telefonía, provocando a su vez daños en la infraestructura circundante, como el levantamiento y agrietamiento del asfalto, además interfiere con el desarrollo del proyecto</p>

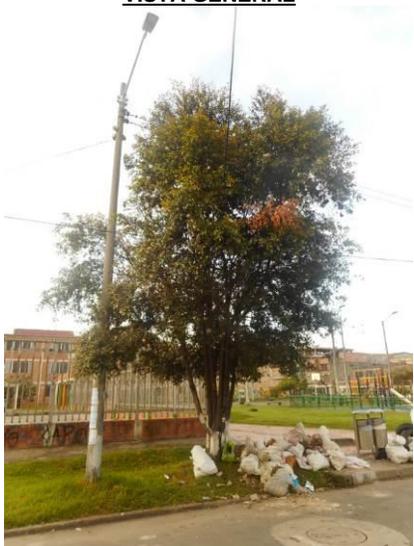
FICHA TÉCNICA DE REGISTRO		Radicado No.														
			Elaboró	Ing. Jonathan A Luna Hernández													
			Tarjeta profesional N.º	70266-251974													
			Revisó														
			Aprobó														
Concepto Técnico:		Fecha aprobación															
		Página	99 de 140														
Fecha de visita técnica	01 de diciembre del 2021		Sitio de Visita	Avenida 1 de mayo #69 a-41													
Especie	Eugenia		Barrio Visita	Tejar													
N. científico	<i>Eugenia myrtifolia</i>		UPZ	41 - Muzu													
Árbol N.º	T3-262		Solicitante	Metro Línea 1 S.A.S.													
Cod.SIGAU	16021503000095		Dirección Solicitante	World Trade Center AC 100 # 8A – 49, Torre B, Piso 11, Oficina 1102													
Localización Exacta del árbol	E 94408,60194; N 101236,47462		c.c. ó NIT	901.339.011-6													
DESCRIPCIÓN GENERAL DEL ESTADO DEL INDIVIDUO ARBÓREO			VISTA GENERAL														
<p>ESTADO FÍSICO: En el estado físico de la copa se encuentra: excesiva ramificación, ramas pendulares, se encuentra en buen estado físico general. En el estado físico del fuste se encuentra: fuste recto, y se encuentra en buen estado físico general. En el estado físico de la raíz se encuentra: raíces no apreciables y se encuentra en estado físico bueno general.</p>

<p>ESTADO SANITARIO: En el estado sanitario de la copa presenta: puntos de succión, y se encuentra en buen estado sanitario general. En el estado sanitario del fuste presenta: ninguna afectación, y se encuentra en buen estado sanitario general. El estado sanitario de la raíz se encuentra: sin ninguna afectación apreciable y se encuentra en buen estado sanitario.</p>																	
<p style="text-align: center;">CAUSAS DE LA INTERVENCIÓN</p> <p>Construcción de obra pública y adecuación de espacio público proyectado, asociado al proyecto Primera Línea del Metro de Bogotá.</p>																	
VISTA DETALLE

CONCEPTO TÉCNICO														
			<p>Se considera técnicamente viable la tala de este árbol ya que tiene un crecimiento excesivo para el lugar de emplazamiento, causando interferencia con la luminaria y las redes eléctricas, y afectando la infraestructura circundante a través del agrietamiento y levantamiento de la vía peatonal y vehicular, además interfiere con el desarrollo del proyecto</p>

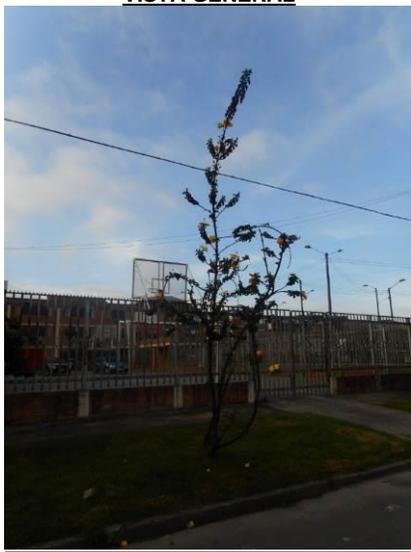
FICHA TÉCNICA DE REGISTRO		Radicado No.																
			Elaboró	Ing. Jonathan A Luna Hernández															
			Tarjeta profesional N.º	70266-251974															
			Revisó																
			Aprobó																
Concepto Técnico:		Fecha aprobación																	
		Página	100 de 140																
Fecha de visita técnica	01 de diciembre del 2021		Sitio de Visita	Avenida 1 de mayo #69 a-31															
Especie	Cayeno		Barrio Visita	Tejar															
N. científico	<i>Hibiscus rosa-sinensis</i>		UPZ	41 - Muzu															
Árbol N.º	T3-263		Solicitante	Metro Línea 1 S.A.S.															
Cod.SIGAU	16021503000094		Dirección Solicitante	World Trade Center AC 100 # 8A – 49, Torre B, Piso 11, Oficina 1102															
Localización Exacta del árbol	E 94416,72446; N 101245,41242		c.c. ó NIT	901.339.011-6															
DESCRIPCIÓN GENERAL DEL ESTADO DEL INDIVIDUO ARBÓREO			VISTA GENERAL																
<p>ESTADO FÍSICO: En el estado físico de la copa se encuentra: copa asimétrica, ramas pendulares, y se encuentra en estado regular físico general. En el estado físico del fuste se encuentra: bifurcaciones basales, inclinación a 45 grados, y se encuentra en estado regular físico general. En el estado físico de la raíz se encuentra: raíces no apreciables y se encuentra en estado físico bueno general.</p>

<p>ESTADO SANITARIO: En el estado sanitario de la copa presenta: herviboría, y se encuentra en un estado sanitario regular general. En el estado sanitario del fuste presenta: ninguna afectación, y se encuentra en buen estado sanitario general. El estado sanitario de la raíz se encuentra: sin ninguna afectación apreciable y se encuentra en buen estado sanitario.</p>																			
CAUSAS DE LA INTERVENCIÓN																			
Construcción de obra pública y adecuación de espacio público proyectado, asociado al proyecto Primera Línea del Metro de Bogotá.

Se considera técnicamente viable la tala de este individuo ya que su estado físico se encuentra muy deteriorado, la copa asimétrica y la alta inclinación del fuste pueden provocar un volcamiento y causar un accidente, además interfiere con el desarrollo del proyecto
