FICHA TÉCNICA DE REGISTRO		Radicado No.														
			Elaboró	Ing. Jonathan A Luna Hernández													
			Tarjeta profesional N.º	70266-251974													
			Revisó														
			Aprobó														
			Fecha aprobación														
Concepto Técnico:		Página	101 de 140														
Fecha de visita técnica	01 de Diciembre del 2021	Sitio de Visita	Avenida 1 de mayo #69 a-31														
Especie	Arrayan blanco	Barrio Visita	Tejar														
N. científico	<i>Myrcianthes leucoxylla</i>	UPZ	41 - Muzu														
Árbol N.º	T3-264	Solicitante	Metro Línea 1 S.A.S.														
Cod.SIGAU	16021503000081	Dirección Solicitante	World Trade Center AC 100 # 8A – 49, Torre B, Piso 11, Oficina 1102														
Localización Exacta del árbol	E 94419,19199; N 101247,47857	c.c. ó NIT	901.339.011-6														
DESCRIPCIÓN GENERAL DEL ESTADO DEL INDIVIDUO ARBÓREO			VISTA GENERAL														
ESTADO FÍSICO: En el estado físico de la copa se encuentra: normal, y se encuentra en buen estado físico general. En el estado físico del fuste se encuentra: bifurcación, fuste recto, y se encuentra en buen estado físico general. En el estado físico de la raíz se encuentra: raíces no apreciable

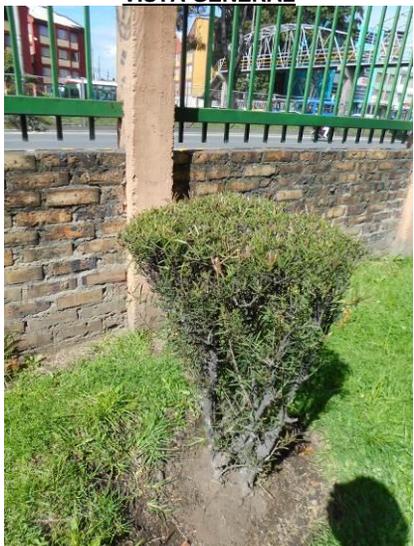
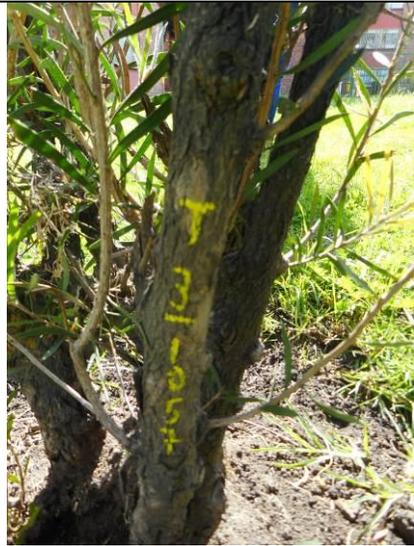
<p>ESTADO SANITARIO: En el estado sanitario de la copa presenta: ninguna afectación, y se encuentra en buen estado sanitario general. En el estado sanitario del fuste presenta: ninguna afectación, y se encuentra en buen estado sanitario general. El estado sanitario de la raíz se encuentra: sin ninguna afectación apreciable y se encuentra en buen estado sanitario.</p>																
<p style="text-align: center;">CAUSAS DE LA INTERVENCIÓN</p> <p>Construcción de obra pública y adecuación de espacio público proyectado, asociado al proyecto Primera Línea del Metro de Bogotá.</p>																
VISTA DETALLE

INTERVENCIÓN SILVICULTURAL	DIMENSIONES		A CONSIDERAR	P.A.P. (m)	0,00	TALA	Altura Total (m)	1,03	Altura Com. (m)	0	Volumen Comercial (m3)	0
INTERVENCIÓN SILVICULTURAL	DIMENSIONES															
A CONSIDERAR	P.A.P. (m)	0,00														
TALA	Altura Total (m)	1,03														
	Altura Com. (m)	0														
	Volumen Comercial (m3)	0														
CONCEPTO TÉCNICO																
<p>Se considera técnicamente viable la tala de este individuo ya que el mal manejo acompañado de malas prácticas de mantenimiento ha atrofiado su buen desarrollo, además interfiere con el desarrollo del proyecto</p>

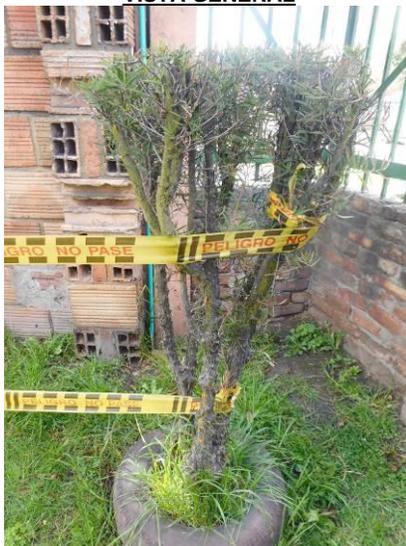
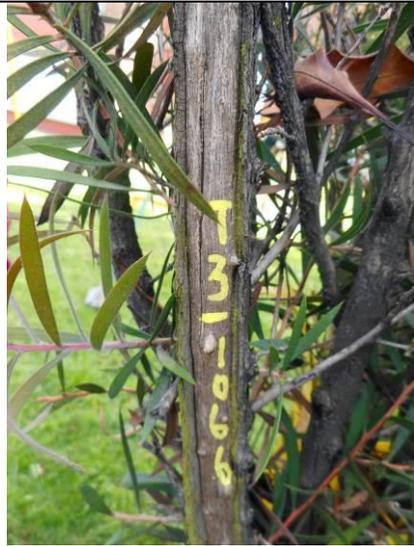
ESTADO SANITARIO: En el estado sanitario de la copa presenta: inguna afectación, y se encuentra en buen estado sanitario general. En el estado sanitario del fuste presenta: ninguna afectación, y se encuentra en buen estado sanitario general. El estado sanitario de la raíz se encuentra: sin ninguna afectación apreciable y se encuentra en buen estado sanitario.																						
CAUSAS DE LA INTERVENCIÓN																						
Construcción de obra pública y adecuación de espacio público proyectado, asociado al proyecto Primera Línea del Metro de Bogotá.

Se considera técnicamente viable la tala del árbol porque se encuentra atrofiado en su óptimo desarrollo y crecimiento por el mal manejo y mantenimiento al que ha sido sometido, además interfiere con el desarrollo del proyecto

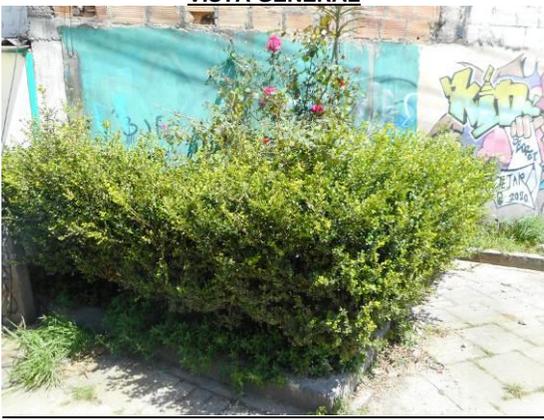
ESTADO SANITARIO: En el estado sanitario de la copa presenta: ninguna afectación, y se encuentra en buen estado sanitario general. En el estado sanitario del fuste presenta: ninguna afectación, y se encuentra en buen estado sanitario general. El estado sanitario de la raíz se encuentra: sin ninguna afectación apreciable y se encuentra en buen estado sanitario.																			
CAUSAS DE LA INTERVENCIÓN																			
Construcción de obra pública y adecuación de espacio público proyectado, asociado al proyecto Primera Línea del Metro de Bogotá.

Se considera técnicamente viable la tala del individuo ya que el sitio de emplazamiento no es el apropiado para su óptimo desarrollo, pues interfiere con la infraestructura circundante causando agrietamientos y levantamiento del asfalto en la vía peatonal, además interfiere con el desarrollo del proyecto

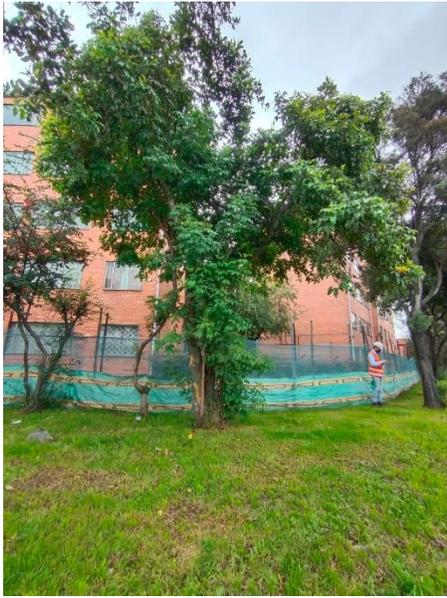
ESTADO SANITARIO: En el estado sanitario de la copa presenta: Puntos de succióny se encuentra en buen estado sanitario general. En el estado sanitario del fuste presenta: ninguna afectación,y se encuentra en buen estado sanitario general. El estado sanitario de la raíz se encuentra: sin ninguna afectación apreciabley se encuentra en buen estado sanitario.

CAUSAS DE LA INTERVENCIÓN Inadecuado distanciamiento. Construcción de obra pública y adecuación de espacio público proyectado, asociado al proyecto Primera Línea del Metro de Bogotá.				
VISTA DETALLE		INTERVENCIÓN SILVICULTURAL

A CONSIDERAR		
		TALA		
		DIMENSIONES		
		P.A.P. (m)	0,65	
		Altura Total (m)	5,40	
Altura Com. (m)	0			
Volumen Comercial (m3)	0			
		CONCEPTO TÉCNICO		
		Se considera técnicamnete viable la tala del individuo ya se encuentra bifurcado y posee un daño mecánico leve en le fuste, lo que generaría limitación en su permanencia. Esto podría traer interferencia con las obras de infraestructura del proyecto

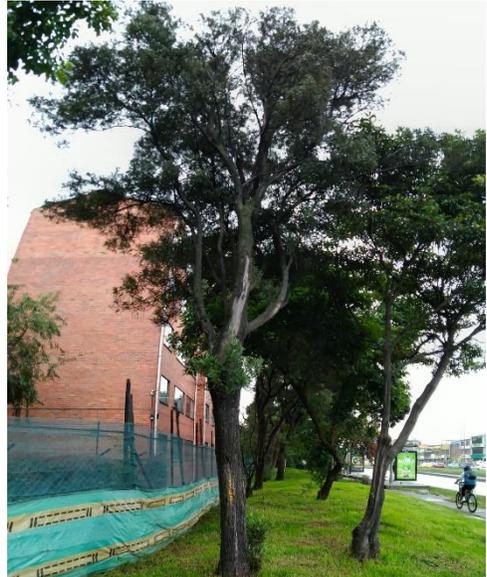
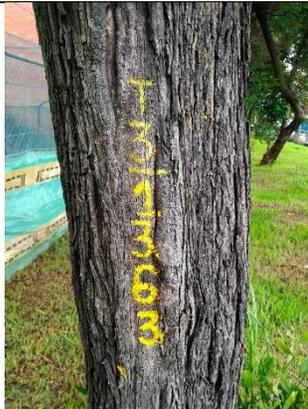
<p>ESTADO SANITARIO: En el estado sanitario de la copa presenta: Ninguna afectacióny se encuentra en buen estado sanitario general. En el estado sanitario del fuste presenta: ninguna afectación,y se encuentra en buen estado sanitario general. El estado sanitario de la raíz se encuentra: sin ninguna afectación apreciabley se encuentra en buen estado sanitario.</p>																	
<p>CAUSAS DE LA INTERVENCIÓN</p> <p>Inadecuado distanciamiento. Construcción de obra pública y adecuación de espacio público proyectado, asociado al proyecto Primera Línea del Metro de Bogotá.</p>																	
VISTA DETALLE

<p>CONCEPTO TÉCNICO</p> <p>Se considera técnicamente viable la tala del individuo ya que por estar inclinado y presentar algunas características que por ser una especie de gran prote se dificultaría la labores de translada el cual no es viable, además que genera interferencia con el diseño del proyecto</p>

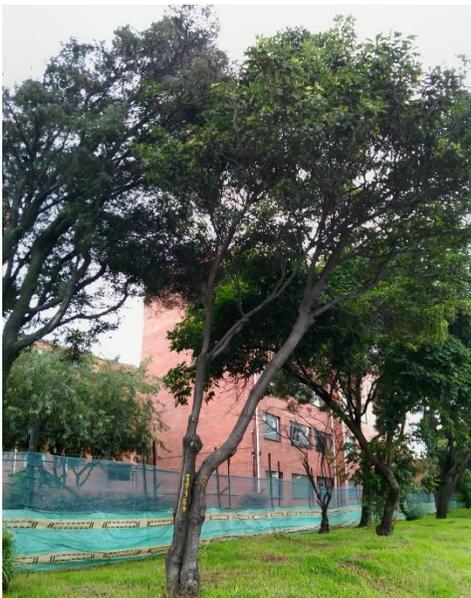
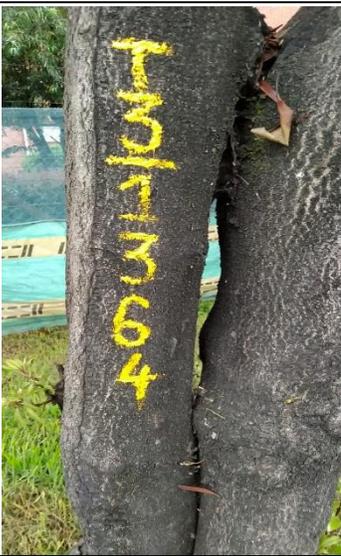
<p>ESTADO SANITARIO: En el estado sanitario de la copa presenta: Ninguna afectación y se encuentra en buen estado sanitario general. En el estado sanitario del fuste presenta: ninguna afectación, y se encuentra en buen estado sanitario general. El estado sanitario de la raíz se encuentra: sin ninguna afectación apreciable y se encuentra en buen estado sanitario.</p>

<p>Inadecuado distanciamiento. Construcción de obra pública y adecuación de espacio público proyectado, asociado al proyecto Primera Línea del Metro de Bogotá.</p>					
VISTA DETALLE		INTERVENCIÓN SILVICULTURAL			
		A CONSIDERAR		DIMENSIONES	
		TALA		P.A.P. (m)	0,44
				Altura Total (m)	6,2
				Altura Com. (m)	0
				Volumen Comercial (m3)	0
		CONCEPTO TÉCNICO			
		<p>Se considera técnicamente viable la tala del individuo ya que al estar bifurcado, poseer cavidades y estar descortezado es una evidencia que la resistencia al traslado podría ser perjudicial para la especie, además que se ve comprometida su permanencia lo que generaría limitación en su permanencia. Esto podría traer interferencia con las obras de infraestructura del proyecto</p>

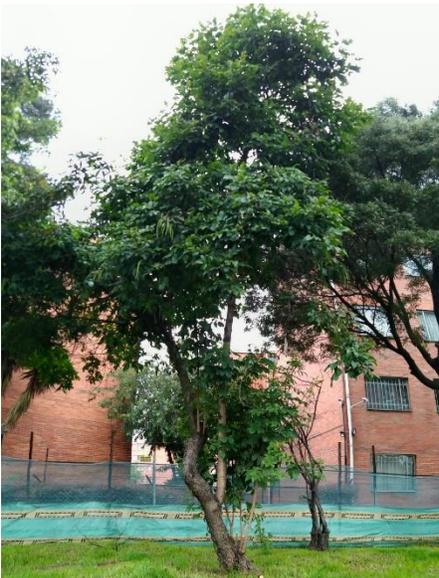
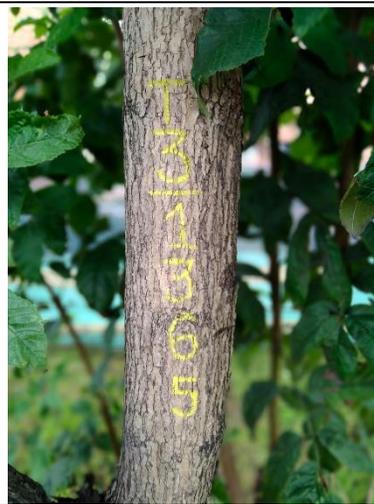
<p>ESTADO SANITARIO: En el estado sanitario de la copa presenta: Agallas, Puntos de succión y se encuentra en buen estado sanitario general. En el estado sanitario del fuste presenta: ninguna afectación, y se encuentra en buen estado sanitario general. El estado sanitario de la raíz se encuentra: sin ninguna afectación apreciable y se encuentra en buen estado sanitario.</p>																	
<p>CAUSAS DE LA INTERVENCIÓN</p> <p>Inadecuado distanciamiento. Construcción de obra pública y adecuación de espacio público proyectado, asociado al proyecto Primera Línea del Metro de Bogotá.</p>																	
VISTA DETALLE

<p>CONCEPTO TÉCNICO</p> <p>Se considera técnicamente viable la tala del individuo ya que es un árbol que se encuentra inclinado y se encuentra bifurcado, por lo que dificultaría tratamientos de bloqueo y traslado, además que interfiere con el diseño del proyecto</p>

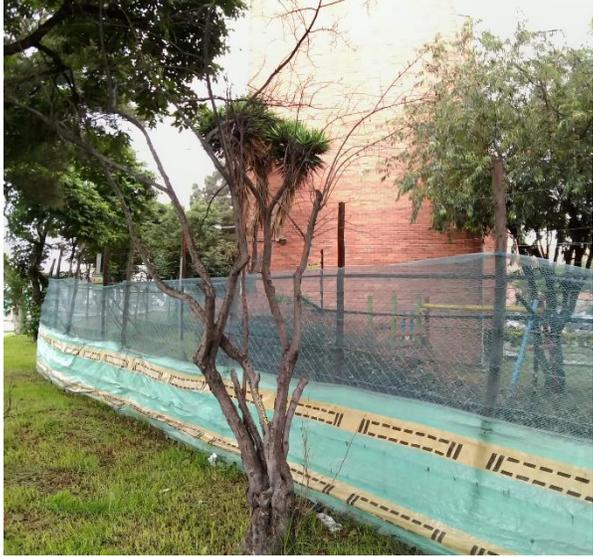
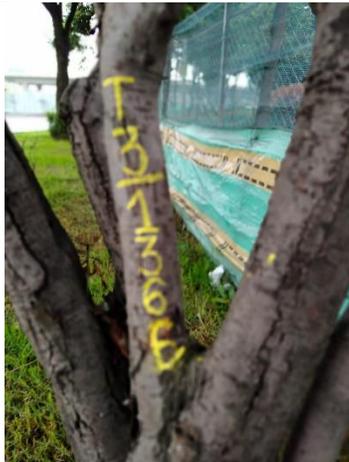
ESTADO SANITARIO: En el estado sanitario de la copa presenta: Marchitamientoy se encuentra en un estado sanitario regular general. En el estado sanitario del fuste presenta: ninguna afectación,y se encuentra en mal estado sanitario general. El estado sanitario de la raíz se encuentra: sin ninguna afectación apreciable											
CAUSAS DE LA INTERVENCIÓN Inadecuado distanciamiento. Construcción de obra pública y adecuación de espacio público proyectado, asociado al proyecto Primera Línea del Metro de Bogotá.											
VISTA DETALLE			INTERVENCIÓN SILVICULTURAL A CONSIDERAR

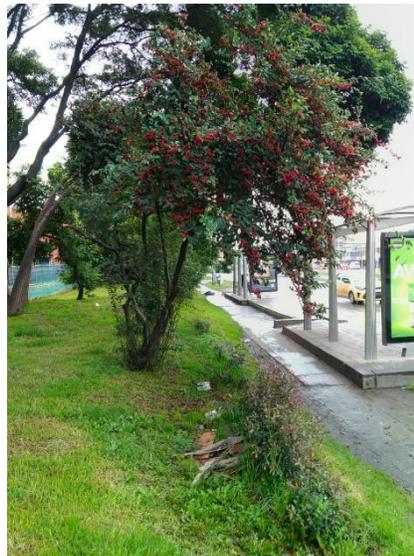
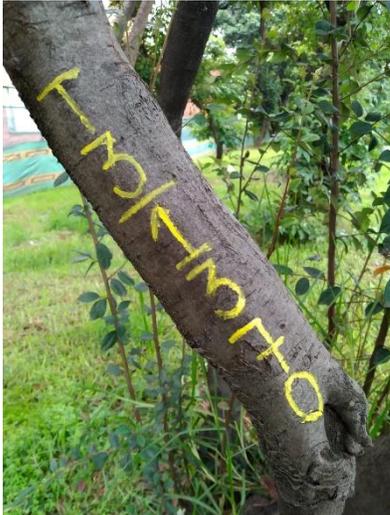
<p>ESTADO SANITARIO: En el estado sanitario de la copa presenta: Ninguna afectación y se encuentra en buen estado sanitario general. En el estado sanitario del fuste presenta: ninguna afectación, y se encuentra en buen estado sanitario general. El estado sanitario de la raíz se encuentra: sin ninguna afectación apreciable y se encuentra en buen estado sanitario.</p>

<p style="text-align: center;">CAUSAS DE LA INTERVENCIÓN</p> <p style="text-align: center;">Inadecuado distanciamiento. Construcción de obra pública y adecuación de espacio público proyectado, asociado al proyecto Primera Línea del Metro de Bogotá.</p>					
VISTA DETALLE		INTERVENCIÓN SILVICULTURAL

A CONSIDERAR		DIMENSIONES	
		TALA		P.A.P. (m)	0,27
			Altura Total (m)	3,2	
			Altura Com. (m)	0	
			Volumen Comercial (m3)	0	
		CONCEPTO TÉCNICO			
		<p>Se considera técnicamente viable la tala del árbol ya que las bifurcaciones basales podrían obstaculizar el trabajo operativo, igualmente interfiere con el desarrollo del proyecto</p>

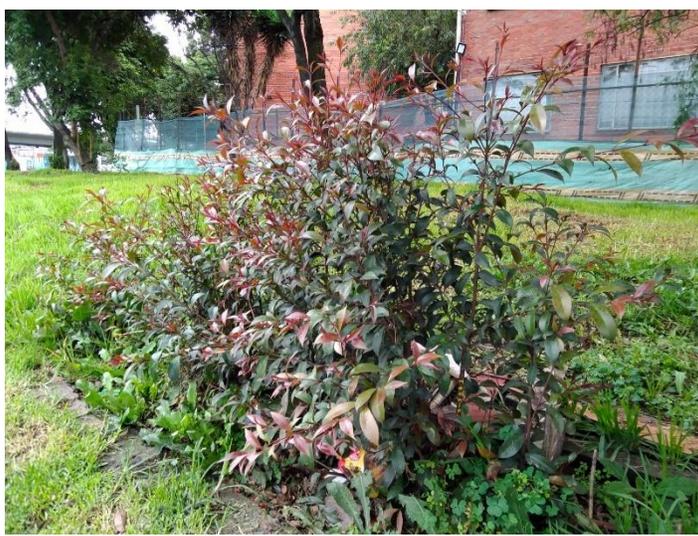
<p>ESTADO SANITARIO: En el estado sanitario de la copa presenta: Ninguna afectación y se encuentra en buen estado sanitario general. En el estado sanitario del fuste presenta: ninguna afectación, y se encuentra en buen estado sanitario general. El estado sanitario de la raíz se encuentra: sin ninguna afectación apreciable y se encuentra en buen estado sanitario.</p>																	
CAUSAS DE LA INTERVENCIÓN																	
<p>Inadecuado distanciamiento. Construcción de obra pública y adecuación de espacio público proyectado, asociado al proyecto Primera Línea del Metro de Bogotá.</p>																	
VISTA DETALLE

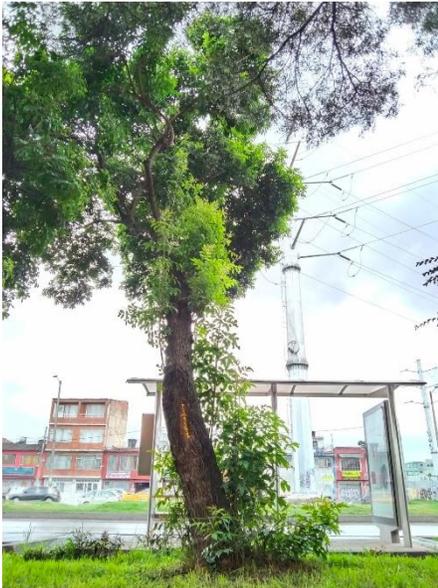
<p>ESTADO SANITARIO: En el estado sanitario de la copa presenta: Herbivoría, Puntos de succión, Presencia de insectos y se encuentra en buen estado sanitario general. En el estado sanitario del fuste presenta: ninguna afectación, y se encuentra en buen estado sanitario general. El estado sanitario de la raíz se encuentra: sin ninguna afectación apreciable y se encuentra en buen estado sanitario.</p>																	
CAUSAS DE LA INTERVENCIÓN																	
<p>Inadecuado distanciamiento. Construcción de obra pública y adecuación de espacio público proyectado, asociado al proyecto Primera Línea del Metro de Bogotá.</p>

<p>Se considera técnicamente viable la tala del individuo ya que al estar torcido, inclinado y poseer daño mecánico leve en el fuste, este sería propenso a volcamiento, por lo tanto el trabajo operativo se vería obstaculizado, además genera interferencia con el proyecto</p>

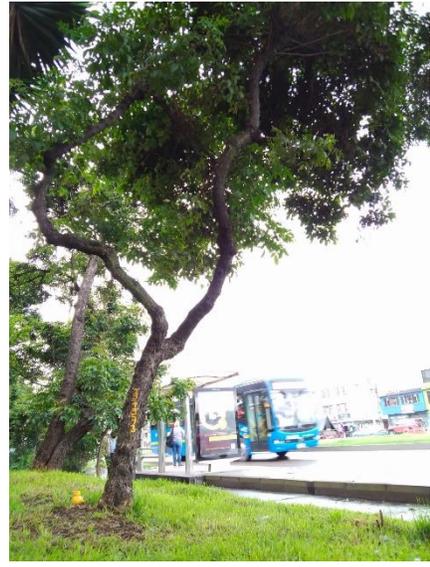
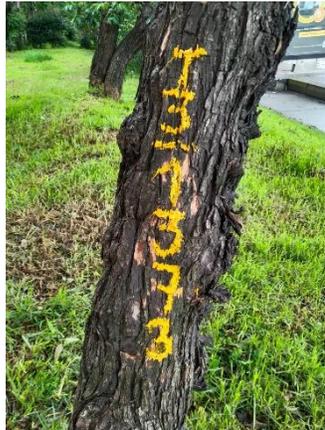
ESTADO SANITARIO: En el estado sanitario de la copa presenta: Herbivoría, Puntos de succión, Presencia de insectos y se encuentra en buen estado sanitario general. En el estado sanitario del fuste presenta: ninguna afectación, y se encuentra en buen estado sanitario general. El estado sanitario de la raíz se encuentra: sin ninguna afectación apreciable y se encuentra en buen estado sanitario.

CAUSAS DE LA INTERVENCIÓN				
Inadecuado distanciamiento. Construcción de obra pública y adecuación de espacio público proyectado, asociado al proyecto Primera Línea del Metro de Bogotá.				
VISTA DETALLE			INTERVENCIÓN SILVICULTURAL

A CONSIDERAR	
			TALA	
			DIMENSIONES	
			P.A.P. (m)	0,54
Altura Total (m)	5,9			
Altura Com. (m)	0,5			
Volumen Comercial (m3)	0,0081			
			CONCEPTO TÉCNICO	
			Se considera técnicamente viable la tala del individuo ya que al estar torcido, inclinado y estar bifurcado, este sería propenso a volcamiento, por lo tanto el trabajo operativo se vería obstaculizado, además genera interferencia con el proyecto

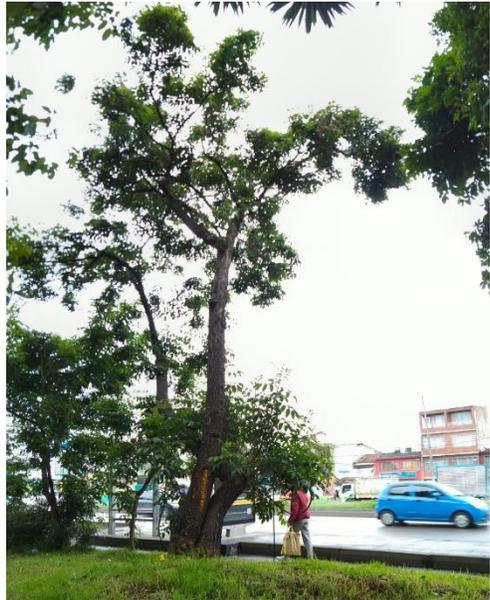
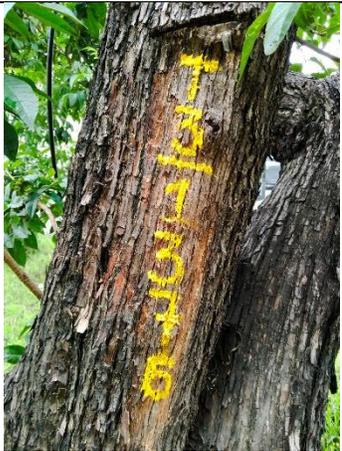
<p>ESTADO SANITARIO: En el estado sanitario de la copa presenta: Agallas, Puntos de succión, Presencia de insectos y se encuentra en buen estado sanitario general. En el estado sanitario del fuste presenta: ninguna afectación, y se encuentra en buen estado sanitario general. El estado sanitario de la raíz se encuentra: sin ninguna afectación apreciable se encuentra en buen estado sanitario.</p>																	
CAUSAS DE LA INTERVENCIÓN																	
Inadecuado distanciamiento. Construcción de obra pública y adecuación de espacio público proyectado, asociado al proyecto Primera Línea del Metro de Bogotá.

Se considera técnicamente viable la tala del individuo ya que el árbol tiene bifurcaciones basales y su fuste se encuentra torcido, características físicas que dificultan las actividades operativas y genera complicaciones en su traslado, esto interfiere con el diseño del proyecto

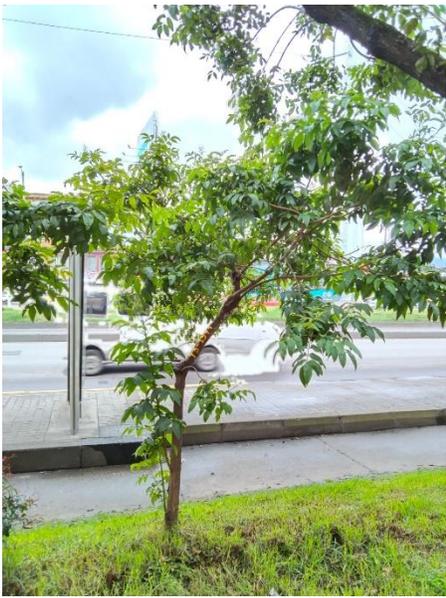
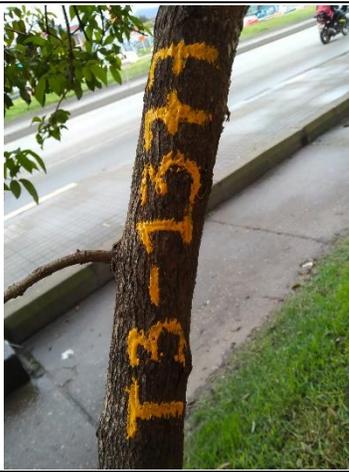
ESTADO SANITARIO: En el estado sanitario de la copa presenta: Herbivoría, Agallas, Puntos de succión, Presencia de insectosy se encuentra en buen estado sanitario general. En el estado sanitario del fuste presenta: ninguna afectación,y se encuentra en buen estado sanitario general. El estado sanitario de la raíz se encuentra: sin ninguna afectación apreciabley se encuentra en buen estado sanitario.																	
CAUSAS DE LA INTERVENCIÓN																	
Inadecuado distanciamiento. Construcción de obra pública y adecuación de espacio público proyectado, asociado al proyecto Primera Línea del Metro de Bogotá.

Se considera técnicamente viable la tala del individuo ya que al estar inclinado este sería propenso a volcamiento, por lo tanto el trabajo operativo se vería obstaculizado, además genera interferencia con el proyecto

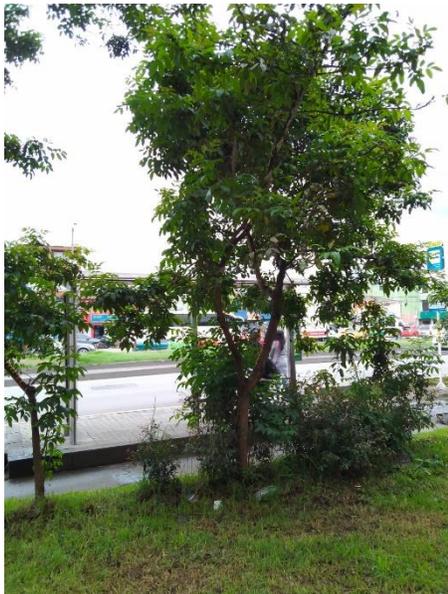
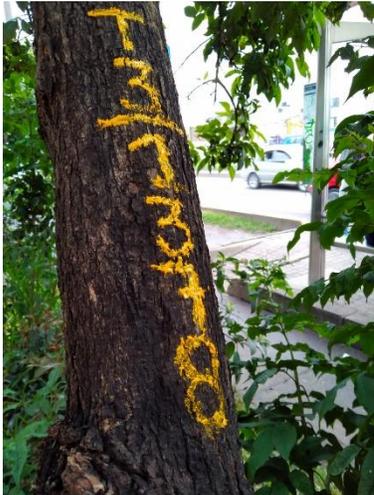
ESTADO SANITARIO: En el estado sanitario de la copa presenta: Herbivoría, Agallas, Puntos de succión, Presencia de insectos y se encuentra en buen estado sanitario general. En el estado sanitario del fuste presenta: ninguna afectación, y se encuentra en buen estado sanitario general. El estado sanitario de la raíz se encuentra: sin ninguna afectación apreciable y se encuentra en buen estado sanitario.																	
CAUSAS DE LA INTERVENCIÓN Inadecuado distanciamiento. Construcción de obra pública y adecuación de espacio público proyectado, asociado al proyecto Primera Línea del Metro de Bogotá.																	
VISTA DETALLE

CONCEPTO TÉCNICO Se considera técnicamente viable la tala del árbol ya que las bifurcaciones basales podrían obstaculizar el trabajo operativo, igualmente interfiere con el desarrollo del proyecto.

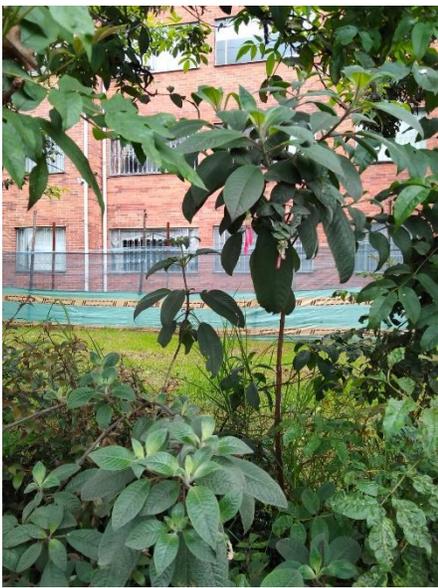
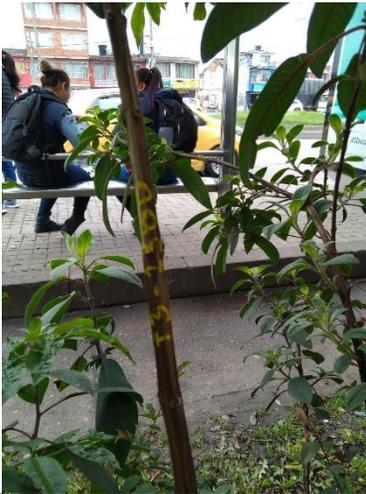
ESTADO SANITARIO: En el estado sanitario de la copa presenta: Ninguna afectacióny se encuentra en buen estado sanitario general. En el estado sanitario del fuste presenta: ninguna afectación,y se encuentra en buen estado sanitario general. El estado sanitario de la raíz se encuentra: sin ninguna afectación apreciable se encuentra en buen estado sanitario.

CAUSAS DE LA INTERVENCIÓN Inadecuado distanciamiento. Construcción de obra pública y adecuación de espacio público proyectado, asociado al proyecto Primera Línea del Metro de Bogotá.				
VISTA DETALLE			INTERVENCIÓN SILVICULTURAL

A CONSIDERAR	
			TALA	
			DIMENSIONES	
			P.A.P. (m)	0,04
			Altura Total (m)	1,7
			Altura Com. (m)	0
			Volumen Comercial (m3)	0
			CONCEPTO TÉCNICO	
			Se considera técnicamente viable la tala del árbol ya que las bifurcaciones basales podría obstaculizar el trabajo operativo, gualmente se tiene en consideración que es una especie exótica que podría perjudicar con el diseño paisajístico urbano e infiere con las obras de infraestructura del proyecto
