FICHA TÉCNICA DE REGISTRO		Radicado No.	
			Elaboró	Ing. Forestal Hugo Alberto Gelvez
			Tarjeta profesional N.º	19556 del Ministerio de agricultura
			Revisó	
			Aprobó	
			Fecha aprobación	
Concepto Técnico:		Página	1 de 246	
Fecha de visita técnica	27 de Mayo del 2021	Sitio de Visita	Avenida 1 de mayo con Carrera 68 i	
Especie	Jazmin del cabo, laurel huesito	Barrio Visita	Provienda

N. científico	<i>Pittosporum undulatum</i>	UPZ	45 - Carvajal	
Árbol N.º	T3-11	Solicitante	Metro Línea 1 S.A.S.	
Cod. SIGAU	08012206000531	Dirección Solicitante	World Trade Center AC 100 # 8A – 49, Torre B, Piso 11, Oficina 1102	
Localización Exacta del árbol	E 94093,56124; N 101545,82550	c.c. ó NIT	901.339.011-6	
DESCRIPCIÓN GENERAL DEL ESTADO DEL INDIVIDUO ARBÓREO		VISTA GENERAL		
<p>ESTADO FÍSICO: En el estado físico de la copa se encuentra: podas anteriores antitécnicas, ramas secas, ramas pendulares, desgarrar rama, y se encuentra en estado regular físico general. En el estado físico del fuste se encuentra: bifurcación basal, torcido, daño mecánico medio, corteza incluida, y se encuentra en estado regular físico general. En el estado físico de la raíz se encuentra: raíces no apreciables y se encu

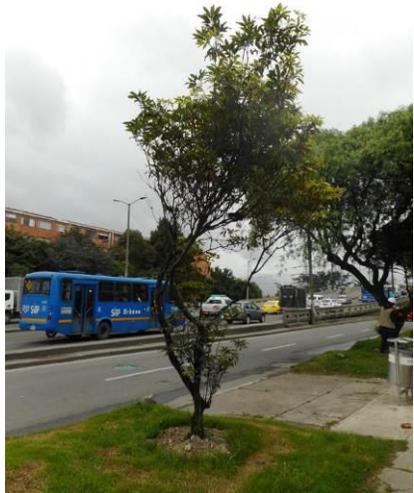
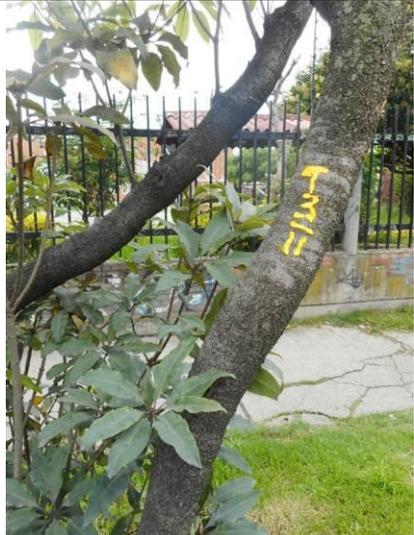
<p>ESTADO SANITARIO: En el estado sanitario de la copa presenta: clorosis, marchitamiento, y se encuentra en un estado sanitario regular general. En el estado sanitario del fuste presenta: ninguna afectación, y se encuentra en buen estado sanitario general. El estado sanitario de la raíz se encuentra: sin ninguna afectación apreciable y se encuentra en buen estado sanitario.</p>

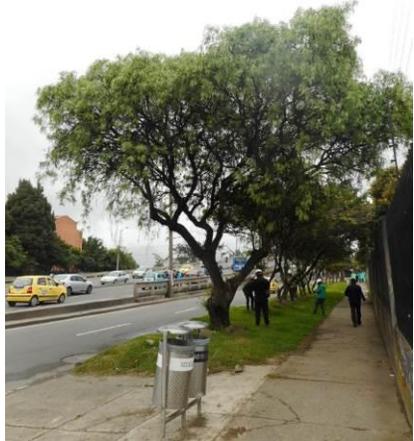
ESTADO SANITARIO: En el estado sanitario de la copa presenta: agallas, y se encuentra en buen estado sanitario general. En el estado sanitario del fuste presenta: gomosis, y se encuentra en buen estado sanitario general. El estado sanitario de la raíz se encuentra: sin ninguna afectación apreciable y se encuentra en buen estado sanitario.																			
CAUSAS DE LA INTERVENCIÓN																			
Construcción de obra pública y adecuación de espacio público proyectado, asociado al proyecto Primera Línea del Metro de Bogotá.																			
VISTA DETALLE

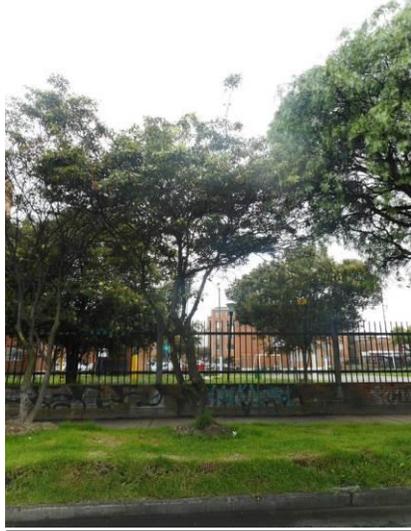
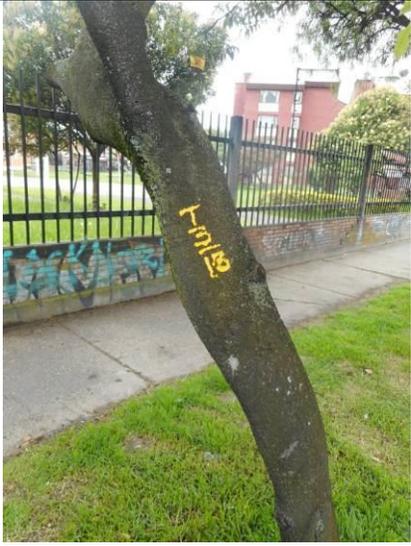
<p>ESTADO SANITARIO: En el estado sanitario de la copa presenta: clorosis, y se encuentra en un estado sanitario regular general. En el estado sanitario del fuste presenta: ninguna afectación, y se encuentra en buen estado sanitario general. El estado sanitario de la raíz se encuentra: sin ninguna afectación apreciable y se encuentra en buen estado sanitario.</p>																			
CAUSAS DE LA INTERVENCIÓN																			
Construcción de obra pública y adecuación de espacio público proyectado, asociado al proyecto Primera Línea del Metro de Bogotá.

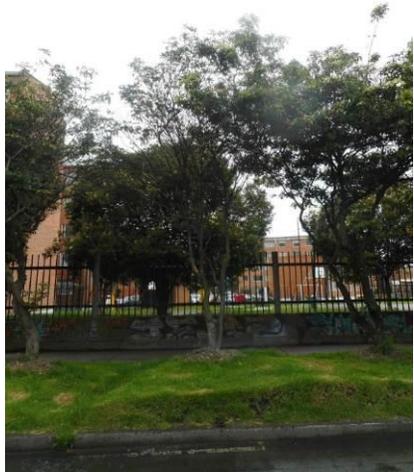
ESTADO SANITARIO: En el estado sanitario de la copa presenta: presencia de insectos, y se encuentra en buen estado sanitario general. En el estado sanitario del fuste presenta: ninguna afectación, y se encuentra en buen estado sanitario general. El estado sanitario de la raíz se encuentra: sin ninguna afectación apreciable y se encuentra en buen estado sanitario.																
CAUSAS DE LA INTERVENCIÓN																
Construcción de obrapública y adecuación de espacio público proyectado, asociado al proyecto Primera Línea del Metro de Bogotá.

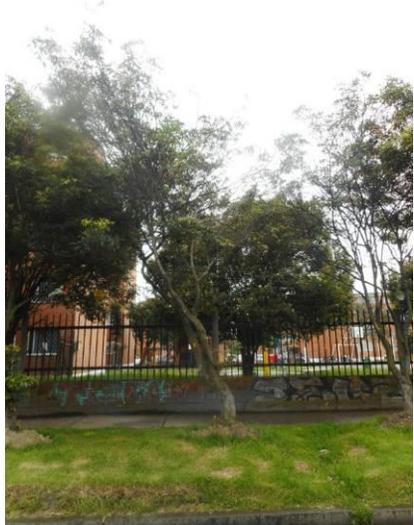
ESTADO SANITARIO: En el estado sanitario de la copa presenta: clorosis, y se encuentra en un estado sanitario regular general. En el estado sanitario del fuste presenta: ninguna afectación, y se encuentra en buen estado sanitario general. El estado sanitario de la raíz se encuentra: sin ninguna afectación apreciable y se encuentra en buen estado sanitario.																			
CAUSAS DE LA INTERVENCIÓN																			
Construcción de obra pública y adecuación de espacio público proyectado, asociado al proyecto Primera Línea del Metro de Bogotá.

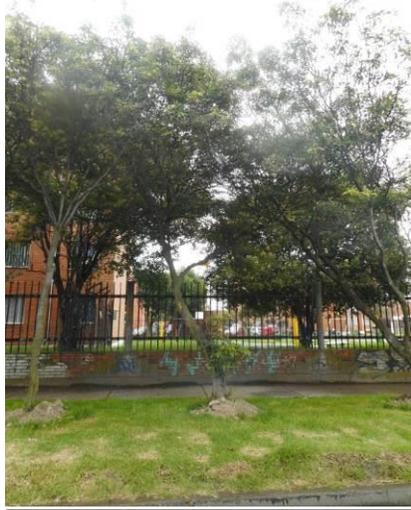
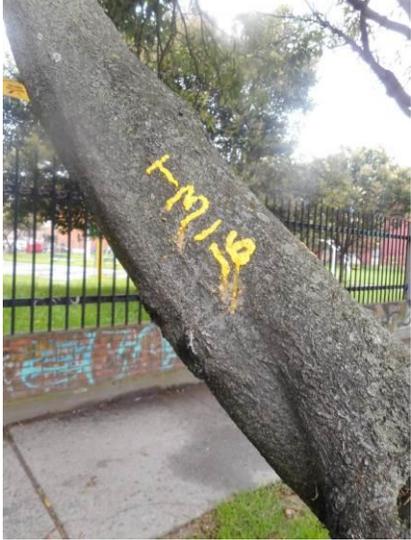
ESTADO SANITARIO: En el estado sanitario de la copa presenta: ninguna afectación, y se encuentra en buen estado sanitario general. En el estado sanitario del fuste presenta: ninguna afectación, y se encuentra en buen estado sanitario general. El estado sanitario de la raíz se encuentra: sin ninguna afectación apreciable y se encuentra en buen estado sanitario.																
CAUSAS DE LA INTERVENCIÓN																
Construcción de obra pública y adecuación de espacio público proyectado, asociado al proyecto Primera Línea del Metro de Bogotá.

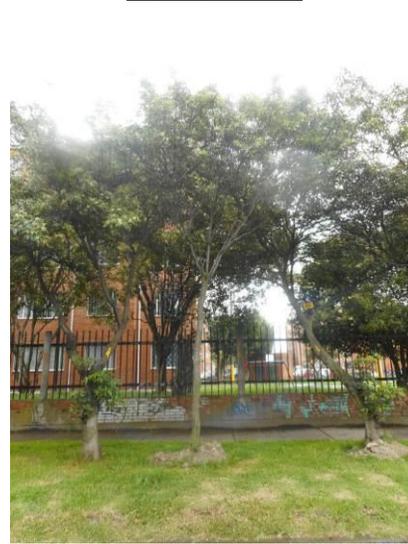
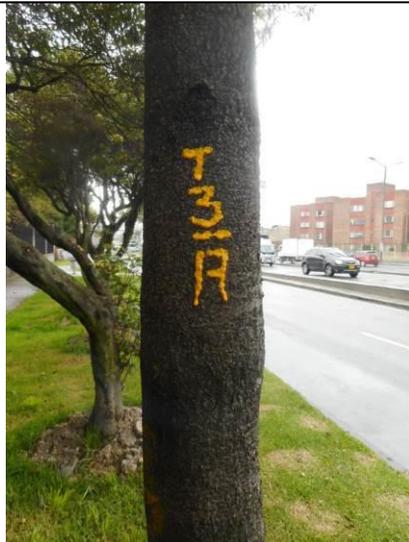
En el estado físico de la copa se encuentra: podas anteriores anti-técnicas, ramas secas, ramas pendulares, y se encuentra en estado regular físico general.

En el estado físico del fuste se encuentra: fuste recto, compartimentalizado, daño mecánico leve, y se encuentra en estado regular físico general.

En el estado sanitario de la copa presenta: clorosis, y se encuentra en un estado sanitario regular general.

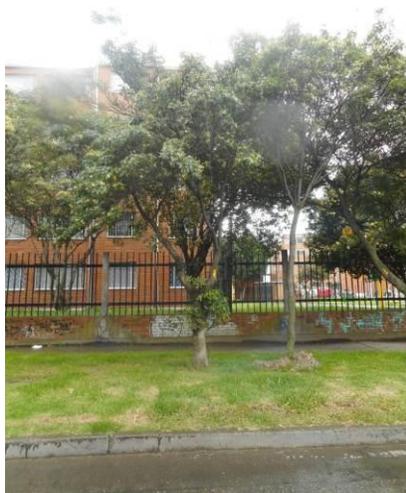
ESTADO SANITARIO: En el estado sanitario de la copa presenta: ninguna afectación, y se encuentra en buen estado sanitario general. En el estado sanitario del fuste presenta: y se encuentra en buen estado sanitario general. El estado sanitario de la raíz se encuentra: sin ninguna afectación apreciable y se encuentra en buen estado sanitario.																			
CAUSAS DE LA INTERVENCIÓN																			
Construcción de obra pública y adecuación de espacio público proyectado, asociado al proyecto Primera Línea del Metro de Bogotá.

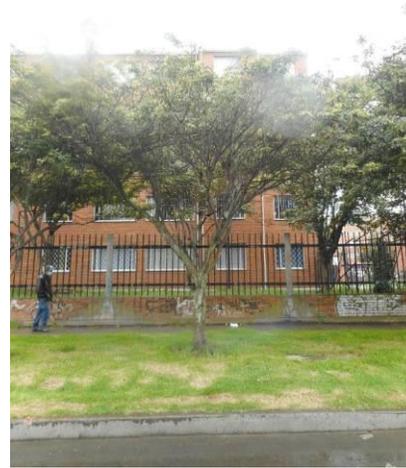
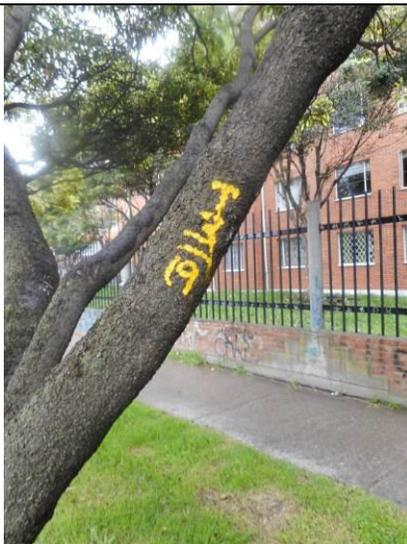
En el estado físico de la copa se encuentra: podas anteriores anti-técnicas, ramas secas, ramas pendulares, y se encuentra en estado regular físico general.

En el estado físico del fuste se encuentra: torcido, y se encuentra en estado regular físico general.

En el estado sanitario de la copa presenta: clorosis, y se encuentra en un estado sanitario regular general.

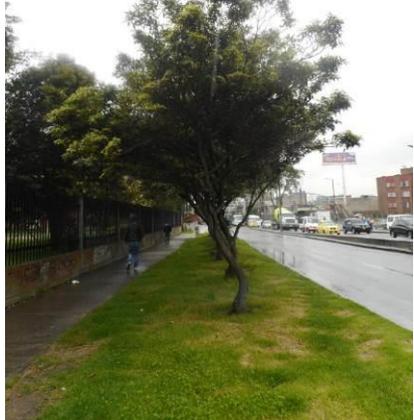
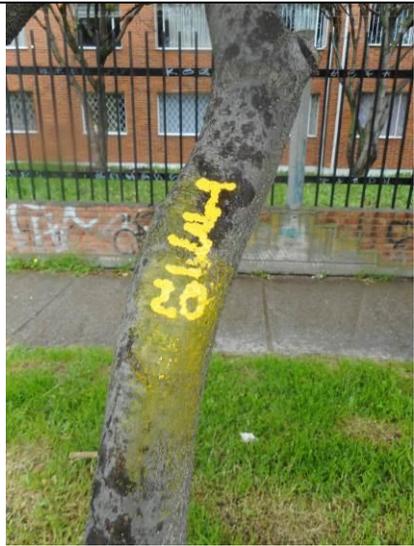
ESTADO SANITARIO: En el estado sanitario de la copa presenta: ninguna afectación, y se encuentra en buen estado sanitario general. En el estado sanitario del fuste presenta: ninguna afectación, y se encuentra en buen estado sanitario general. El estado sanitario de la raíz se encuentra: sin ninguna afectación apreciable y se encuentra en buen estado sanitario.																
CAUSAS DE LA INTERVENCIÓN																
Construcción de obra pública y adecuación de espacio público proyectado, asociado al proyecto Primera Línea del Metro de Bogotá.

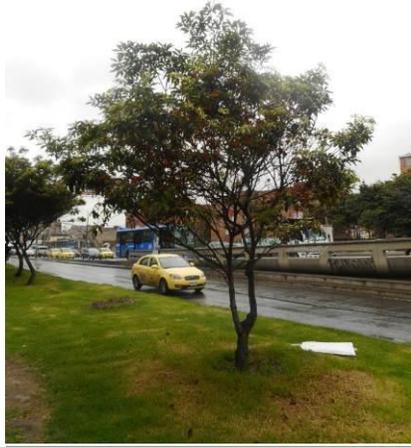
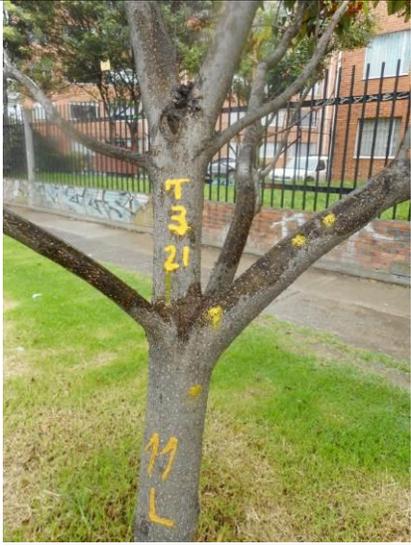
<p>ESTADO SANITARIO: En el estado sanitario de la copa presenta: clorosis, y se encuentra en un estado sanitario regular general. En el estado sanitario del fuste presenta: ninguna afectación, y se encuentra en buen estado sanitario general. El estado sanitario de la raíz se encuentra: sin ninguna afectación apreciable y se encuentra en buen estado sanitario.</p>																			
CAUSAS DE LA INTERVENCIÓN																			
Construcción de obra pública y adecuación de espacio público proyectado, asociado al proyecto Primera Línea del Metro de Bogotá.

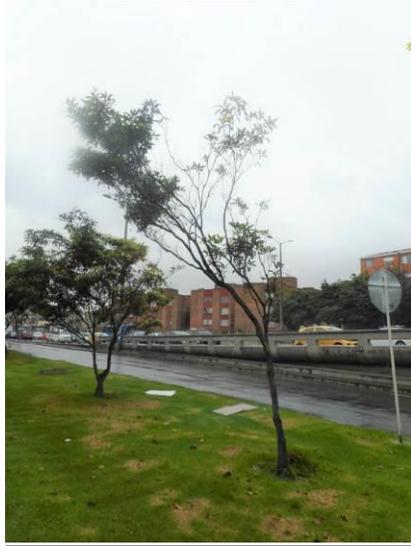
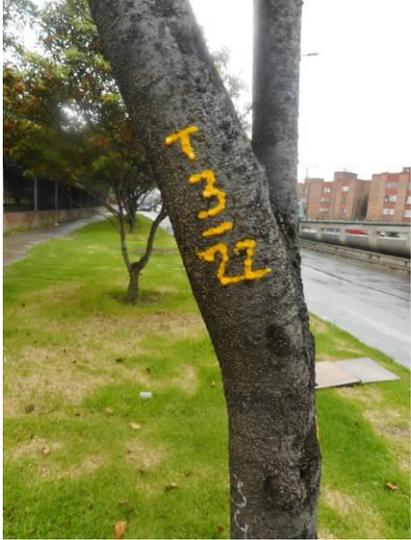
ESTADO SANITARIO: En el estado sanitario de la copa presenta: marchitamiento, y se encuentra en buen estado sanitario general. En el estado sanitario del fuste presenta: ninguna afectación, y se encuentra en buen estado sanitario general. El estado sanitario de la raíz se encuentra: sin ninguna afectación apreciable y se encuentra en buen estado sanitario.																
CAUSAS DE LA INTERVENCIÓN																
Construcción de obra pública y adecuación de espacio público proyectado, asociado al proyecto Primera Línea del Metro de Bogotá.

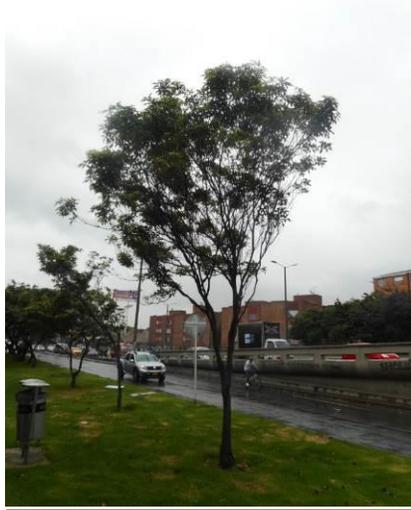
<p>ESTADO SANITARIO: En el estado sanitario de la copa presenta: clorosis, y se encuentra en buen estado sanitario general. En el estado sanitario del fuste presenta: ninguna afectación, y se encuentra en buen estado sanitario general. El estado sanitario de la raíz se encuentra: sin ninguna afectación apreciable y se encuentra en buen estado sanitario.</p>

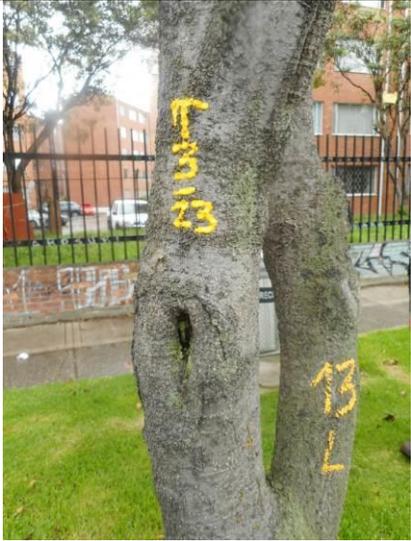
A CONSIDERAR	
			DIMENSIONES	
			P.A.P. (m)	0,43
			Altura Total (m)	6,00
Altura Com. (m)	1,20			
Volumen Comercial (m3)	0,0177			
			CONCEPTO TÉCNICO

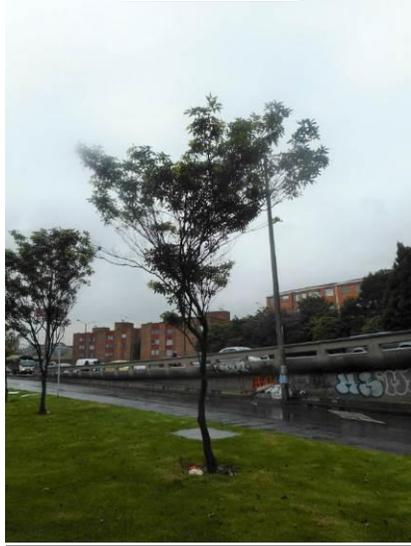
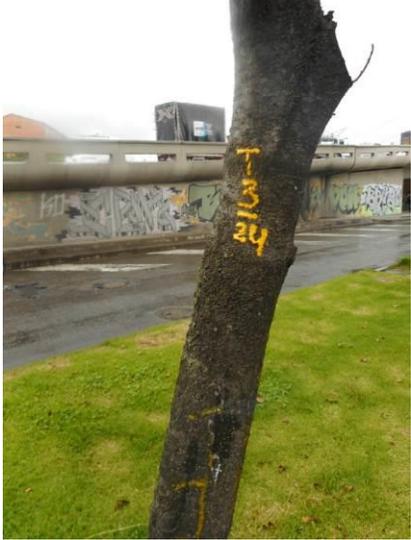
FICHA TÉCNICA DE REGISTRO		Radicado No.													
			Elaboró	Ing. Forestal Hugo Alberto Gelvez												
			Tarjeta profesional N.º	19556 del Ministerio de agricultura												
			Revisó													
			Aprobó													
			Fecha aprobación													
Concepto Técnico:		Página	14 de 246													
Fecha de visita técnica	27 de Mayo del 2021	Sitio de Visita	Avenida 1 de mayo con Carrera 68													
Especie	Jazmin del cabo, laurel huesito	Barrio Visita	Provienda													
N. científico	<i>Pittosporum undulatum</i>	UPZ	45 - Carvajal													
Árbol N.º	T3-24	Solicitante	Metro Línea 1 S.A.S.													
Cod. SIGAU	08012206000516	Dirección Solicitante	World Trade Center AC 100 # 8A – 49, Torre B, Piso 11, Oficina 1102													
Localización Exacta del árbol	E 94153,51699; N 101507,82692	c.c. ó NIT	901.339.011-6													
DESCRIPCIÓN GENERAL DEL ESTADO DEL INDIVIDUO ARBÓREO			VISTA GENERAL													
ESTADO FÍSICO: En el estado físico de la copa se encuentra: podas anteriores antitécnicas, rebrotes, y se encuentra en buen estado físico general. En el estado físico del fuste se encuentra: bifurcación, fuste recto, y se encuentra en buen estado físico general. En el estado físico de la raíz se encuentra: raíces no apreciables y se encuentra en estado físico bueno general.

ESTADO SANITARIO: En el estado sanitario de la copa presenta: necrosis, y se encuentra en buen estado sanitario general. En el estado sanitario del fuste presenta: ninguna afectación, y se encuentra en buen estado sanitario general. El estado sanitario de la raíz se encuentra: sin ninguna afectación apreciable y se encuentra en buen estado sanitario.																
CAUSAS DE LA INTERVENCIÓN																
Construcción de obra pública y adecuación de espacio público proyectado, asociado al proyecto Primera Línea del Metro de Bogotá.

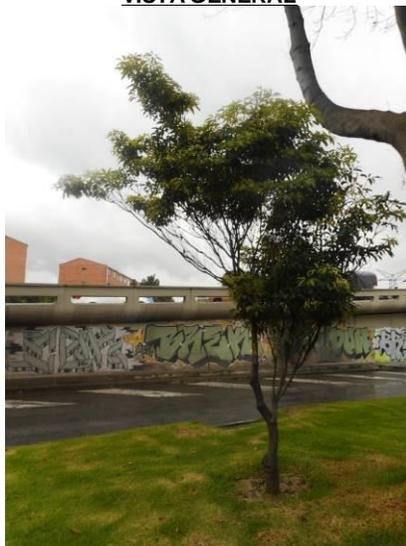
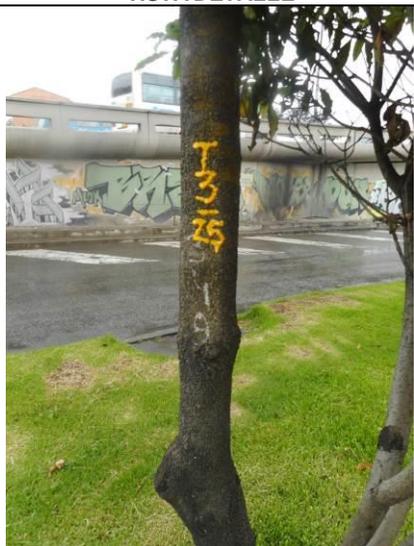
FICHA TÉCNICA DE REGISTRO		Radicado No.																
			Elaboró	Ing. Forestal Hugo Alberto Gelvez															
			Tarjeta profesional N.º	19556 del Ministerio de agricultura															
			Revisó																
			Aprobó																
Concepto Técnico:		Fecha aprobación																	
		Página	15 de 246																
Fecha de visita técnica	27 de Mayo del 2021		Sitio de Visita	Avenida 1 de mayo con Carrera 68															
Especie	Jazmin del cabo, laurel huesito		Barrio Visita	Provienda															
N. científico	<i>Pittosporum undulatum</i>		UPZ	45 - Carvajal															
Árbol N.º	T3-25		Solicitante	Metro Línea 1 S.A.S.															
Cod. SIGAU	08012206000515		Dirección Solicitante	World Trade Center AC 100 # 8A – 49, Torre B, Piso 11, Oficina 1102															
Localización Exacta del árbol	E 94160,42978; N 101504,03782		c.c. ó NIT	901.339.011-6															
DESCRIPCIÓN GENERAL DEL ESTADO DEL INDIVIDUO ARBÓREO			VISTA GENERAL																
ESTADO FÍSICO: En el estado físico de la copa se encuentra: podas anteriores antitécnicas, ramas secas, ramas pendulares, y se encuentra en buen estado físico general. En el estado físico del fuste se encuentra: bifurcación, fuste recto, y se encuentran en estado regular físico general. En el estado físico de la raíz se encuentra: raíces no apreciables y se encuentran en estado físico bueno general.

ESTADO SANITARIO: En el estado sanitario de la copa presenta: clorosis, puntos de succión, y se encuentran en buen estado sanitario general. En el estado sanitario del fuste presenta: ninguna afectación, y se encuentra en buen estado sanitario general. El estado sanitario de la raíz se encuentra: sin ninguna afectación apreciable y se encuentra en buen estado sanitario.																			
CAUSAS DE LA INTERVENCIÓN																			
Construcción de obra pública y adecuación de espacio público proyectado, asociado al proyecto Primera Línea del Metro de Bogotá.

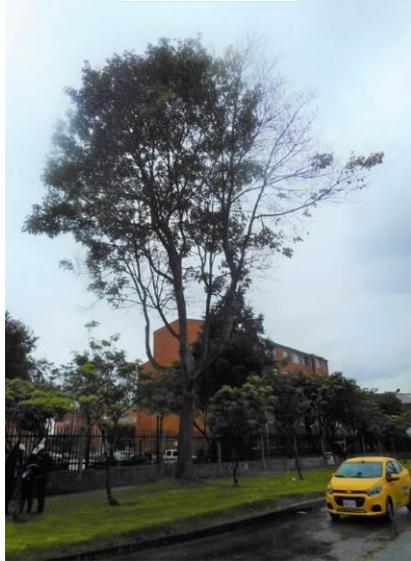
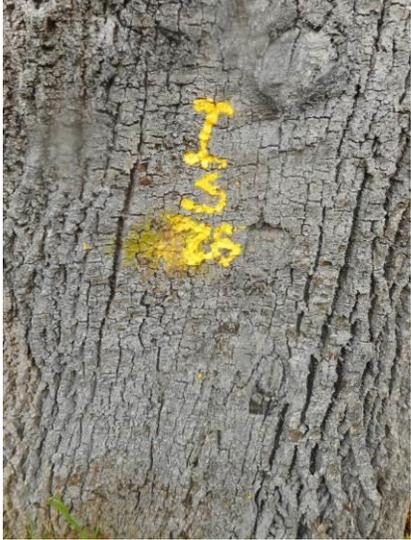
FICHA TÉCNICA DE REGISTRO		Radicado No.													
			Elaboró	Ing. Forestal Hugo Alberto Gelvez												
			Tarjeta profesional N.º	19556 del Ministerio de agricultura												
			Revisó													
			Aprobó													
Concepto Técnico:		Fecha aprobación														
		Página	16 de 246													
Fecha de visita técnica	27 de Mayo del 2021	Sitio de Visita	Avenida 1 de mayo con Carrera 68													
Especie	Urapán, Fresno	Barrio Visita	Provienda													
N. científico	<i>Fraxinus chinensis</i>	UPZ	45 - Carvajal													
Árbol N.º	T3-26	Solicitante	Metro Línea 1 S.A.S.													
Cod. SIGAU	08012206000514	Dirección Solicitante	World Trade Center AC 100 # 8A – 49, Torre B, Piso 11, Oficina 1102													
Localización Exacta del árbol	E 94161,02912; N 101501,68922	c.c. ó NIT	901.339.011-6													
DESCRIPCIÓN GENERAL DEL ESTADO DEL INDIVIDUO ARBÓREO		VISTA GENERAL														
ESTADO FÍSICO: En el estado físico de la copa se encuentra: ramas secas, ramas pendulares, y se encuentra en estado regular físico general. En el estado físico del fuste se encuentra: fuste recto, y se encuentra en buen estado físico general. En el estado físico de la raíz se encuentra: raíces no apreciables y se encuentra en estado físico bueno general.

ESTADO SANITARIO: En el estado sanitario de la copa presenta: necrosis, clorosis, marchitamiento, y se encuentra en un estado sanitario regular general. En el estado sanitario del fuste presenta: ninguna afectación, y se encuentra en buen estado sanitario general. El estado sanitario de la raíz se encuentra: sin ninguna afectación apreciable y se encuentra en buen estado sanitario.																
CAUSAS DE LA INTERVENCIÓN																
Construcción de obrapública y adecuación de espacio público proyectado, asociado al proyecto Primera Línea del Metro de Bogotá.

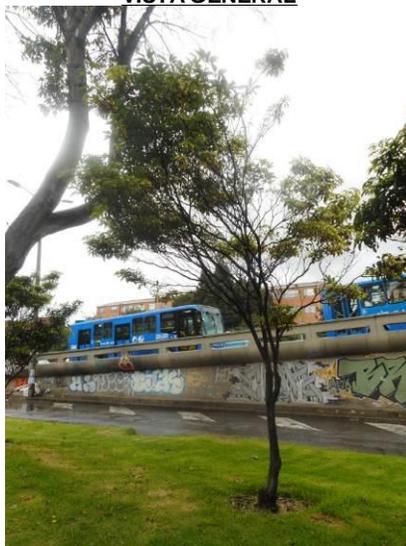
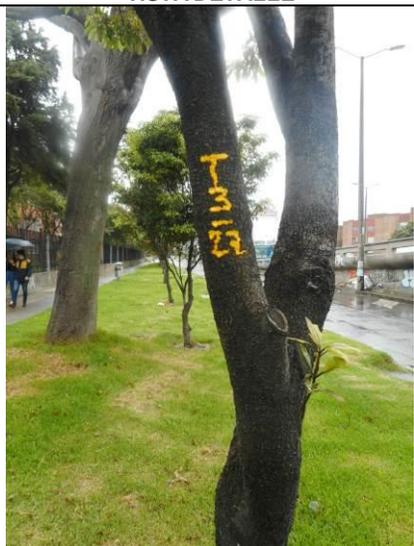
FICHA TÉCNICA DE REGISTRO		Radicado No.																
			Elaboró	Ing. Forestal Hugo Alberto Gelvez															
			Tarjeta profesional N.º	19556 del Ministerio de agricultura															
			Revisó																
			Aprobó																
Concepto Técnico:		Fecha aprobación																	
		Página	17 de 246																
Fecha de visita técnica	27 de Mayo del 2021	Sitio de Visita	Avenida 1 de mayo con Carrera 68																
Especie	Jazmin del cabo, laurel huesito	Barrio Visita	Provienda																
N. científico	<i>Pittosporum undulatum</i>	UPZ	45 - Carvajal																
Árbol N.º	T3-27	Solicitante	Metro Línea 1 S.A.S.																
Cod. SIGAU	08012206000512	Dirección Solicitante	World Trade Center AC 100 # 8A – 49, Torre B, Piso 11, Oficina 1102																
Localización Exacta del árbol	E 94165,70876; N 101500,40652	c.c. ó NIT	901.339.011-6																
DESCRIPCIÓN GENERAL DEL ESTADO DEL INDIVIDUO ARBÓREO		VISTA GENERAL																	
<p>ESTADO FÍSICO: En el estado físico de la copa se encuentra: podas anteriores antitécnicas, ramas secas, ramas pendulares, y se encuentra en buen estado físico general. En el estado físico del fuste se encuentra: fuste recto, inclinación a 10 grados, y se encuentra en estado regular físico general. En el estado físico de la raíz se encuentra: raíces no apreciables y se encuentra en estado físico bueno general.</p>

<p>ESTADO SANITARIO: En el estado sanitario de la copa presenta: clorosis, puntos de succión, y se encuentra en buen estado sanitario general. En el estado sanitario del fuste presenta: ninguna afectación, y se encuentra en buen estado sanitario general. El estado sanitario de la raíz se encuentra: sin ninguna afectación apreciable y se encuentra en buen estado sanitario.</p>																			
CAUSAS DE LA INTERVENCIÓN																			
Construcción de obra pública y adecuación de espacio público proyectado, asociado al proyecto Primera Línea del Metro de Bogotá.

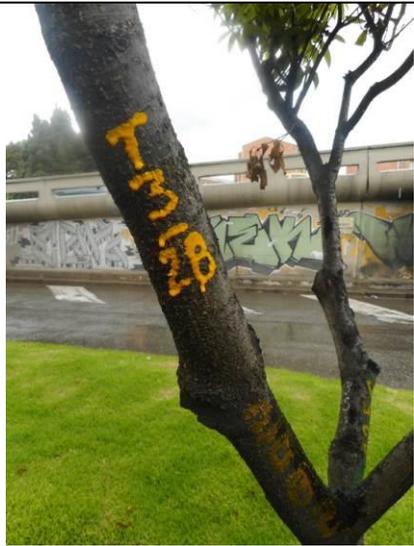
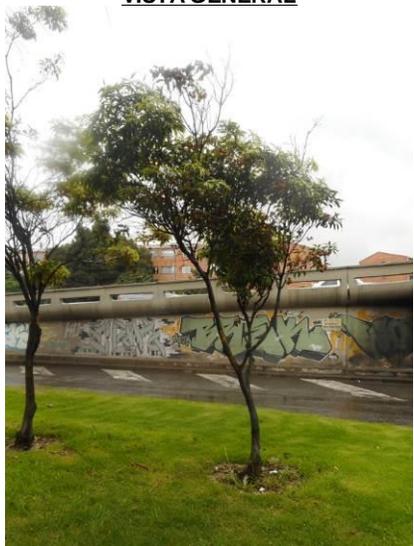
N. científico	<i>Pittosporum undulatum</i>	UPZ	45 - Carvajal
Árbol N.º	T3-28	Solicitante	Metro Línea 1 S.A.S.
Cod. SIGAU	08012206000511	Dirección Solicitante	World Trade Center AC 100 # 8A – 49, Torre B, Piso 11, Oficina 1102
Localización Exacta del árbol	E 94167,96766; N 101498,74972	c.c. ó NIT	901.339.011-6
DESCRIPCIÓN GENERAL DEL ESTADO DEL INDIVIDUO ARBÓREO			
ESTADO FÍSICO:			
En el estado físico de la copa se encuentra: ramas secas, copa asimétrica, y se encuentra en buen estado físico general.			
En el estado físico del fuste se encuentra: bifurcación, fuste recto, y se encuentra en buen estado físico general.			
En el estado físico de la raíz se encuentra: raíces no apreciables y se encuentra en estado físico bueno general.			
ESTADO SANITARIO:			
En el estado sanitario de la copa presenta: necrosis, y se encuentra en buen estado sanitario general.			
En el estado sanitario del fuste presenta: ninguna afectación, y se encuentra en buen estado sanitario general.

El estado sanitario de la raíz se encuentra: sin ninguna afectación apreciable y se encuentra en buen estado sanitario.			
CAUSAS DE LA INTERVENCIÓN			
Construcción de obra pública y adecuación de espacio público proyectado, asociado al proyecto Primera Línea del Metro de Bogotá.			
VISTA DETALLE

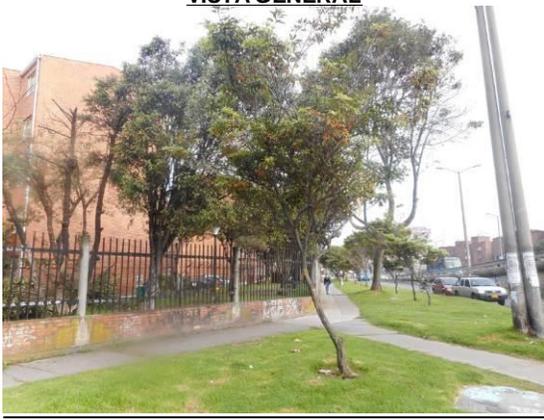
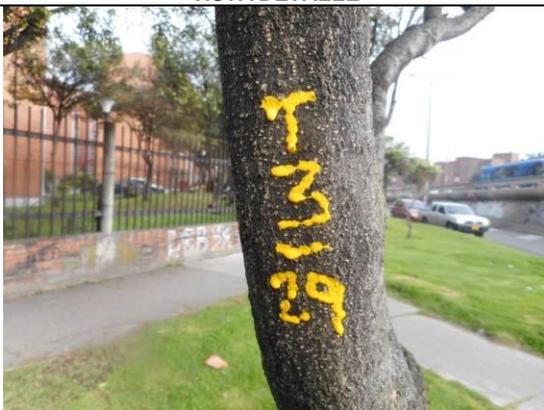
FICHA TÉCNICA DE REGISTRO		Radicado No.																
			Elaboró	Ing. Forestal Hugo Alberto Gelvez															
			Tarjeta profesional N.º	19556 del Ministerio de agricultura															
			Revisó																
			Aprobó																
			Fecha aprobación																
Concepto Técnico:		Página	19 de 246																
Fecha de visita técnica	28 de Mayo del 2021	Sitio de Visita	Avenida 1 de mayo con Carrera 68																
Especie	Jazmin del cabo, laurel huesito	Barrio Visita	Provienda																
N. científico	<i>Pittosporum undulatum</i>	UPZ	45 - Carvajal																
Árbol N.º	T3-29	Solicitante	Metro Línea 1 S.A.S.																
Cod. SIGAU	08012206000585	Dirección Solicitante	World Trade Center AC 100 # 8A – 49, Torre B, Piso 11, Oficina 1102																
Localización Exacta del árbol	E 94177,55454; N 101486,77877	c.c. ó NIT	901.339.011-6																
DESCRIPCIÓN GENERAL DEL ESTADO DEL INDIVIDUO ARBÓREO			VISTA GENERAL																
ESTADO FÍSICO: En el estado físico de la copa se encuentra: podas anteriores antitécnicas, ramas secas, y se encuentra en estado regular físico general. En el estado físico del fuste se encuentra: inclinación a 10 grados, torcido, afectación por guadaña, presencia de objetos extraños, daño mecánico leve, y se encuentra en estado regular físico general. En el estado físico de la raíz se encuentra: raíces no apreciables y se encuentra en estado físico bueno general.

ESTADO SANITARIO: En el estado sanitario de la copa presenta: puntos de succión, puntos translucidos, y se encuentra en un estado sanitario regular general. En el estado sanitario del fuste presenta: ninguna afectación, y se encuentra en buen estado sanitario general. El estado sanitario de la raíz se encuentra: sin ninguna afectación apreciable y se encuentra en buen estado sanitario.																			
CAUSAS DE LA INTERVENCIÓN																			
Construcción de obra pública y adecuación de espacio público proyectado, asociado al proyecto Primera Línea del Metro de Bogotá.

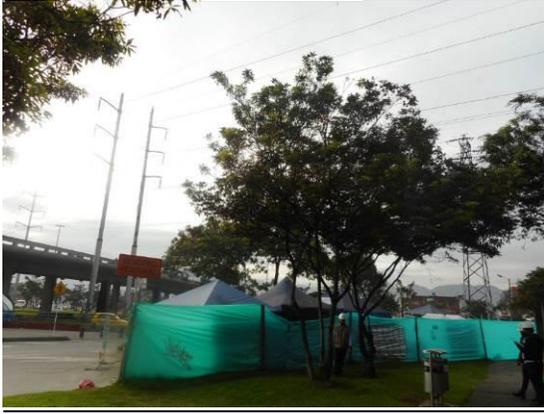
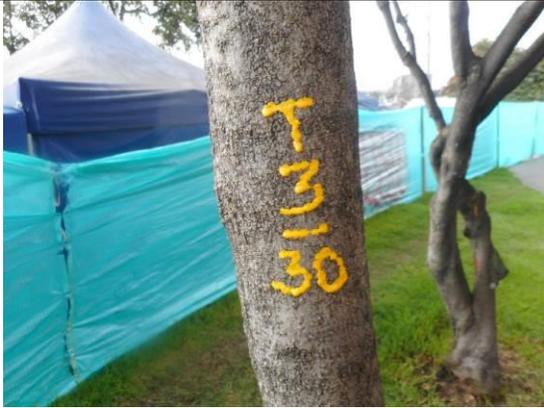
FICHA TÉCNICA DE REGISTRO		Radicado No.																
			Elaboró	Ing. Forestal Hugo Alberto Gelvez															
			Tarjeta profesional N.º	19556 del Ministerio de agricultura															
			Revisó																
			Aprobó																
			Fecha aprobación																
Concepto Técnico:		Página	20 de 246																
Fecha de visita técnica	28 de Mayo del 2021	Sitio de Visita	Avenida 1 de mayo con Carrera 68																
Especie	Jazmin del cabo, laurel huesito	Barrio Visita	Provienda																
N. científico	<i>Pittosporum undulatum</i>	UPZ	45 - Carvajal																
Árbol N.º	T3-30	Solicitante	Metro Línea 1 S.A.S.																
Cod. SIGAU	08012206000586	Dirección Solicitante	World Trade Center AC 100 # 8A – 49, Torre B, Piso 11, Oficina 1102																
Localización Exacta del árbol	E 94181,27115; N 101478,64070	c.c. ó NIT	901.339.011-6																
DESCRIPCIÓN GENERAL DEL ESTADO DEL INDIVIDUO ARBÓREO			VISTA GENERAL																
ESTADO FÍSICO: En el estado físico de la copa se encuentra: podas anteriores antitécnicas, ramas secas, rebrotes, ramas pendulares, y se encuentra en estado regular físico general. En el estado físico del fuste se encuentra: torcido, compartimentalizado, daño mecánico leve, y se encuentra en estado regular físico general. En el estado físico de la raíz se encuentra: raíces no apreciables y se encuentra en estado físico bueno general.

ESTADO SANITARIO: En el estado sanitario de la copa presenta: puntos de succión, puntos translucidos, y se encuentra en un estado sanitario regular general. En el estado sanitario del fuste presenta: y se encuentra en un estado sanitario regular general. El estado sanitario de la raíz se encuentra: sin ninguna afectación apreciable y se encuentra en buen estado sanitario.																			
CAUSAS DE LA INTERVENCIÓN																			
Construcción de obra pública y adecuación de espacio público proyectado, asociado al proyecto Primera Línea del Metro de Bogotá.

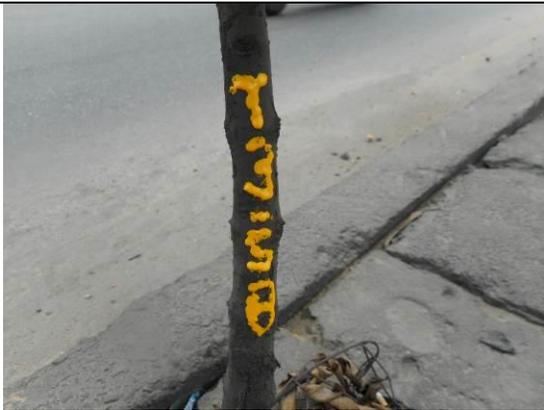
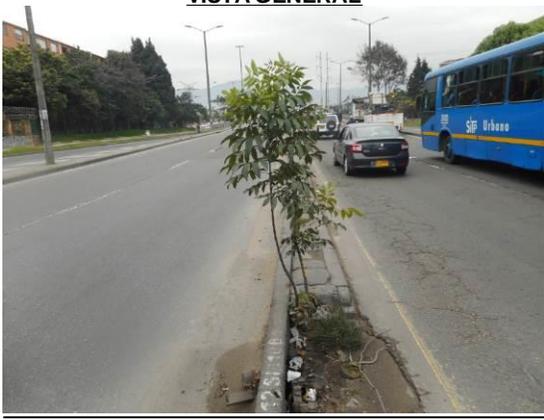
N. científico	<i>Fraxinus chinensis</i>	UPZ	44 - Américas		
Árbol N.º	T3-58	Solicitante	Metro Línea 1 S.A.S.		
Cod. SIGAU		Dirección Solicitante	World Trade Center AC 100 # 8A – 49, Torre B, Piso 11, Oficina 1102		
Localización Exacta del árbol	E 94084,72421; N 101573,06492	c.c. ó NIT	901.339.011-6		
DESCRIPCIÓN GENERAL DEL ESTADO DEL INDIVIDUO ARBÓREO					
ESTADO FÍSICO:					
En el estado físico de la copa se encuentra: rebrotes, y se encuentra en buen estado físico general.					
En el estado físico del fuste se encuentra: bifurcación basal, fuste recto, y se encuentran en buen estado físico general.					
En el estado físico de la raíz se encuentra: raíces no apreciables y se encuentran manifestaciones de un estado físico regular general.					
ESTADO SANITARIO:					
En el estado sanitario de la copa presenta: necrosis, y se encuentra en buen estado sanitario general.					
En el estado sanitario del fuste presenta: ninguna afectación, y se encuentra en buen estado sanitario general.

El estado sanitario de la raíz se encuentra: sin ninguna afectación apreciable y se encuentra en buen estado sanitario.					
CAUSAS DE LA INTERVENCIÓN					
Construcción de obra pública y adecuación de espacio público proyectado, asociado al proyecto Primera Línea del Metro de Bogotá.					
VISTA DETALLE

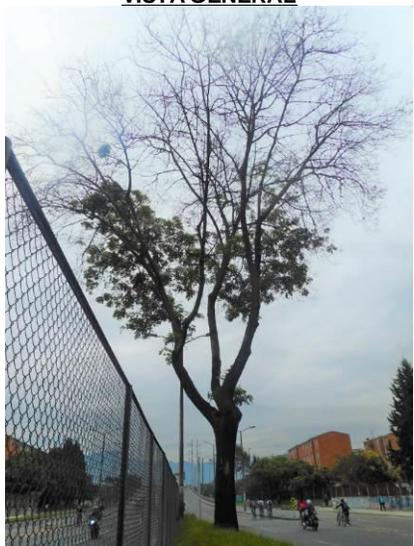
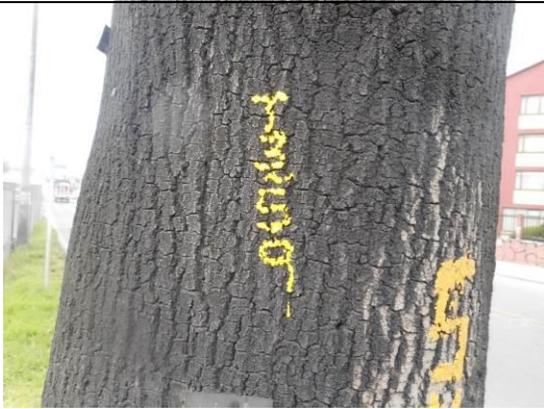
N. científico	<i>Fraxinus chinensis</i>	UPZ	44 - Américas	
Árbol N.º	T3-59	Solicitante	Metro Línea 1 S.A.S.	
Cod. SIGAU	08011006000332	Dirección Solicitante	World Trade Center AC 100 # 8A – 49, Torre B, Piso 11, Oficina 1102	
Localización Exacta del árbol	E 94052,04559; N 101591,66219	c.c. ó NIT	901.339.011-6	
DESCRIPCIÓN GENERAL DEL ESTADO DEL INDIVIDUO ARBÓREO			VISTA GENERAL	
<p>ESTADO FÍSICO: En el estado físico de la copa se encuentra: podas anteriores antitécnicas, podas anteriores técnicas, ramas secas, rebrotes, copa asimétrica, ramas pendulares, rama en peligro de caída, y se encuentra en estado regular físico general. En el estado físico del fuste se encuentra: fuste recto, compartimentalizado, presencia de objetos extraños, daño mecánico leve, corteza incluida, y se encuentra en buen estado físico general. En el estado físico de la raíz se encuentra: raíces no apreciables y se encuentran manifestaciones de un estado físico regular general.</p>

<p>ESTADO SANITARIO: En el estado sanitario de la copa presenta: herviboria, necrosis, clorosis, puntos de succión, y se encuentra en un estado sanitario regular general. En el estado sanitario del fuste presenta: ninguna afectación, y se encuentra en buen estado sanitario general. El estado sanitario de la raíz se encuentra: sin ninguna afectación apreciable y se encuentra en buen estado sanitario.</p>				
CAUSAS DE LA INTERVENCION				
Construcción de obra pública y adecuación de espacio público proyectado, asociado al proyecto Primera Línea del Metro de Bogotá.				
VISTA DETALLE			INTERVENCION SILVICULTURAL

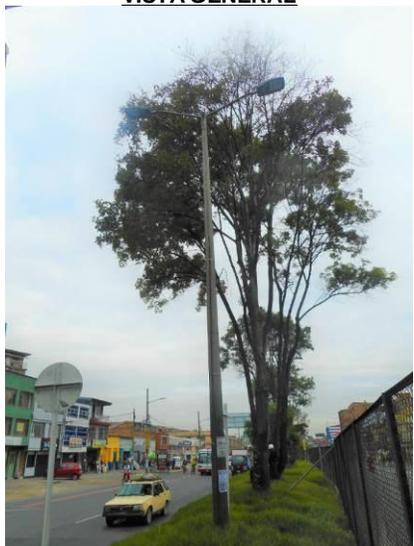
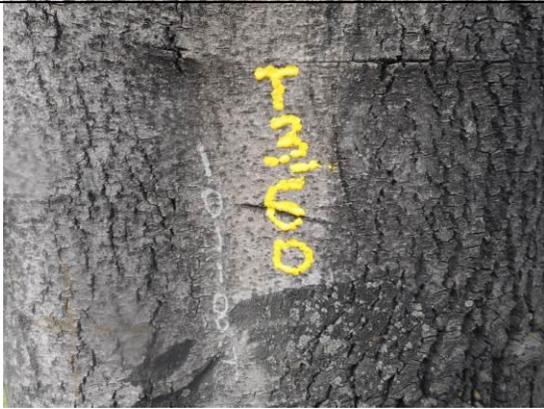
FICHA TÉCNICA DE REGISTRO		Radicado No.																
			Elaboró	Ing. Forestal Hugo Alberto Gelvez															
			Tarjeta profesional N.º	19556 del Ministerio de agricultura															
			Revisó																
			Aprobó																
Concepto Técnico:		Fecha aprobación																	
		Página	23 de 246																
Fecha de visita técnica	28 de Mayo del 2021	Sitio de Visita	Avenida 1 de mayo con Carrera 71																
Especie	Urapán, Fresno	Barrio Visita	Provienda Oriental																
N. científico	<i>Fraxinus chinensis</i>	UPZ	44 - Américas																
Árbol N.º	T3-60	Solicitante	Metro Línea 1 S.A.S.																
Cod. SIGAU	08011006000331	Dirección Solicitante	World Trade Center AC 100 # 8A – 49, Torre B, Piso 11, Oficina 1102																
Localización Exacta del árbol	E 94030,44496; N 101604,83289	c.c. ó NIT	901.339.011-6																
DESCRIPCIÓN GENERAL DEL ESTADO DEL INDIVIDUO ARBÓREO			VISTA GENERAL																
<p>ESTADO FÍSICO: En el estado físico de la copa se encuentra: podas anteriores antitécnicas, podas anteriores técnicas, ramas secas, rebrotes, copa asimétrica, ramas pendulares, rama en peligro de caída, y se encuentra en mal estado físico general. En el estado físico del fuste se encuentra: fuste recto, compartimentalizado, presencia de objetos extraños, daño mecánico leve, corteza incluida, y se encuentra en estado regular físico general. En el estado físico de la raíz se encuentra: raíces no apreciables y se encuentran manifestaciones de un estado físico regular general.</p>

<p>ESTADO SANITARIO: En el estado sanitario de la copa presenta: herviboria, necrosis, clorosis, puntos de succión, y se encuentra en un mal estado sanitario general. En el estado sanitario del fuste presenta: ninguna afectación, y se encuentra en un estado sanitario regular general. El estado sanitario de la raíz se encuentra: sin ninguna afectación apreciable y se encuentra en buen estado sanitario.</p>																			
CAUSAS DE LA INTERVENCION																			
Construcción de obra pública y adecuación de espacio público proyectado, asociado al proyecto Primera Línea del Metro de Bogotá.

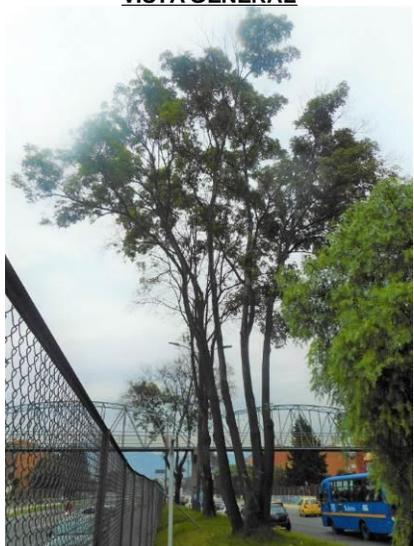
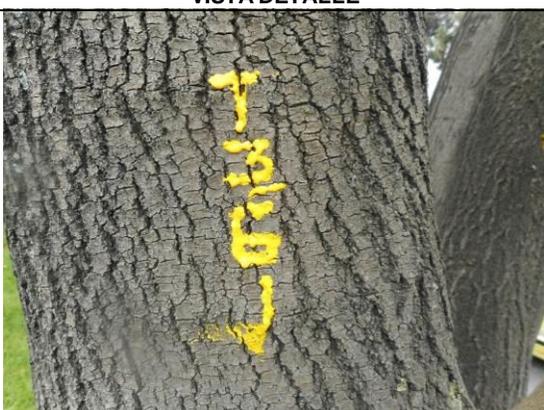
FICHA TÉCNICA DE REGISTRO		Radicado No.																
			Elaboró	Ing. Forestal Hugo Alberto Gelvez															
			Tarjeta profesional N.º	19556 del Ministerio de agricultura															
			Revisó																
			Aprobó																
			Fecha aprobación																
Concepto Técnico:		Página	24 de 246																
Fecha de visita técnica	28 de Mayo del 2021	Sitio de Visita	Avenida 1 de mayo con Carrera 72																
Especie	Urapán, Fresno	Barrio Visita	Provienda Oriental																
N. científico	<i>Fraxinus chinensis</i>	UPZ	44 - Américas																
Árbol N.º	T3-61	Solicitante	Metro Línea 1 S.A.S.																
Cod. SIGAU	08011006000330	Dirección Solicitante	World Trade Center AC 100 # 8A – 49, Torre B, Piso 11, Oficina 1102																
Localización Exacta del árbol	E 94023,74754; N 101608,63118	c.c. ó NIT	901.339.011-6																
DESCRIPCIÓN GENERAL DEL ESTADO DEL INDIVIDUO ARBÓREO			VISTA GENERAL																
<p>ESTADO FÍSICO: En el estado físico de la copa se encuentra: podas anteriores antitécnicas, podas anteriores técnicas, ramas secas, copa asimétrica, ramas pendulares, rama en peligro de caída, y se encuentra en estado regular físico general. En el estado físico del fuste se encuentra: bifurcaciones basales, fuste recto, inclinación a 15 grados, compartimentalizado, daño mecánico leve, cavidades, corteza incluída, y se encuentra en estado regular físico general. En el estado físico de la raíz se encuentra: raíces no apreciables y se encuentran manifestaciones de un estado físico regular general.</p>

<p>ESTADO SANITARIO: En el estado sanitario de la copa presenta: herviboría, necrosis, clorosis, puntos de succión, y se encuentra en un estado sanitario regular general. En el estado sanitario del fuste presenta: ninguna afectación, y se encuentra en un estado sanitario regular general. El estado sanitario de la raíz se encuentra: sin ninguna afectación apreciable y se encuentra en buen estado sanitario.</p>																			
CAUSAS DE LA INTERVENCIÓN																			
Construcción de obrapública y adecuación de espacio público proyectado, asociado al proyecto Primera Línea del Metro de Bogotá.

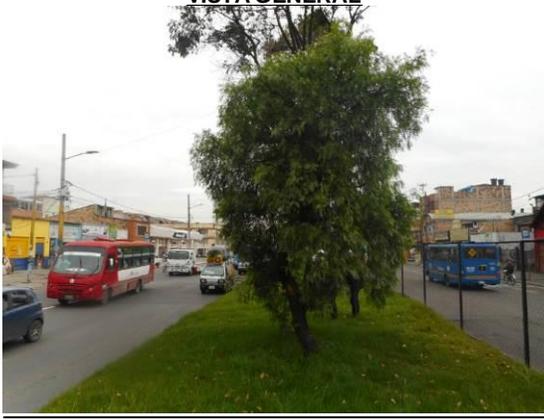
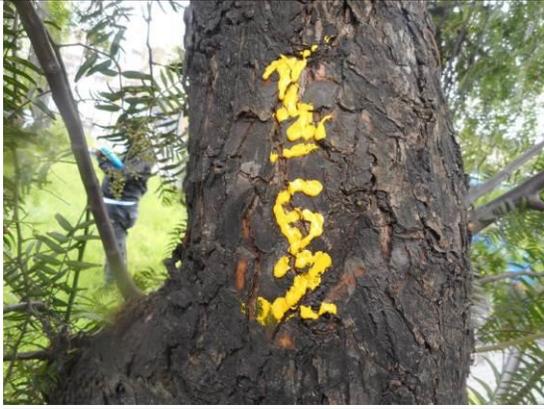
N. científico	<i>Schinus molle</i>	UPZ	44 - Américas	
Árbol N.º	T3-62	Solicitante	Metro Línea 1 S.A.S.	
Cod. SIGAU	08011006000329	Dirección Solicitante	World Trade Center AC 100 # 8A – 49, Torre B, Piso 11, Oficina 1102	
Localización Exacta del árbol	E 94015,36906; N 101613,41028	c.c. ó NIT	901.339.011-6	
DESCRIPCIÓN GENERAL DEL ESTADO DEL INDIVIDUO ARBÓREO			VISTA GENERAL	
<p>ESTADO FÍSICO: En el estado físico de la copa se encuentra: podas anteriores antitécnicas, ramas secas, rebrotes, copa asimétrica, ramas pendulares, rama en peligro de caída, y se encuentra en estado regular físico general. En el estado físico del fuste se encuentra: inclinación a 10 grados, torcido, compartimentalizado, presencia de objetos extraños, daño mecanico leve, corteza incluida, y se encuentra en buen estado físico general. En el estado físico de la raíz se encuentra: raíces no apreciables y se encuentran manifestaciones de un estado físico regular general.</p>

<p>ESTADO SANITARIO: En el estado sanitario de la copa presenta: agallas, y se encuentra en un estado sanitario regular general. En el estado sanitario del fuste presenta: ninguna afectación, y se encuentra en un estado sanitario regular general. El estado sanitario de la raíz se encuentra: sin ninguna afectación apreciable y se encuentra en buen estado sanitario.</p>				
<p>CAUSAS DE LA INTERVENCIÓN</p> <p>Construcción de obrapública y adecuación de espacio público proyectado, asociado al proyecto Primera Línea del Metro de Bogotá.</p>				
VISTA DETALLE			INTERVENCIÓN SILVICULTURAL

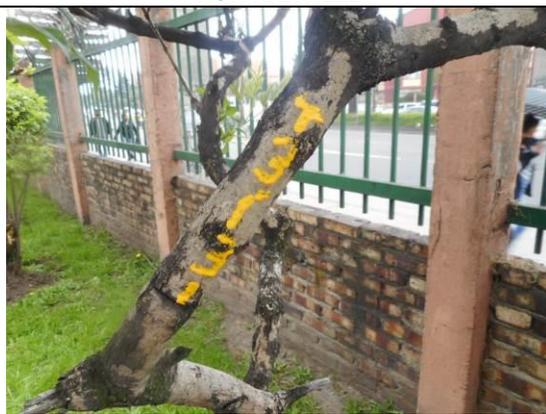
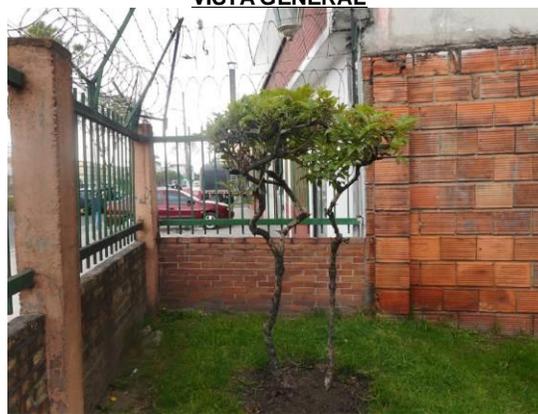
En el estado físico de la copa se encuentra: podas anteriores antitécnicas, copa asimétrica, descope, y se encuentra en estado regular físico general.

En el estado físico del fuste se encuentra: bifurcación basal, torcido, y se encuentra en estado regular físico general.

En el estado físico de la raíz se encuentra: raíces no apreciables y se encuentra en estado físico bueno general.

En el estado sanitario de la copa presenta: necrosis, clorosis, puntos de succión, y se encuentra en un estado sanitario regular general.

En el estado sanitario del fuste presenta: ninguna afectación, y se encuentra en buen estado sanitario general.

El estado sanitario de la raíz se encuentra: sin ninguna afectación apreciable y se encuentra en buen estado sanitario.

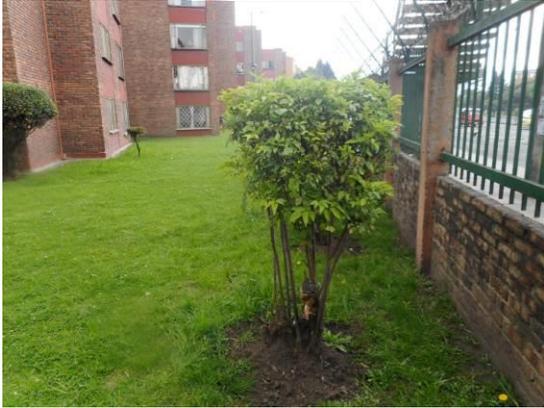
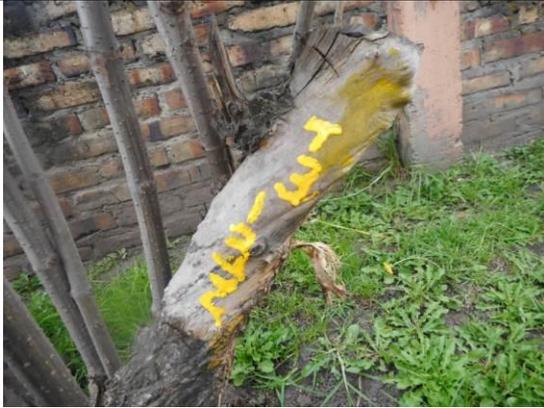
FICHA TÉCNICA DE REGISTRO		Radicado No.																
			Elaboró	Ing. Forestal Hugo Alberto Gelvez															
			Tarjeta profesional N.º	19556 del Ministerio de agricultura															
			Revisó																
			Aprobó																
			Fecha aprobación																
Concepto Técnico:		Página	27 de 246																
Fecha de visita técnica	28 de Mayo del 2021	Sitio de Visita	Avenida 1 de mayo con Carrera 75																
Especie	Chicala, chirlobirlo, flor amarillo	Barrio Visita	Provienda Oriental																
N. científico	<i>Tecoma stans</i>	UPZ	44 - Américas																
Árbol N.º	T3-132	Solicitante	Metro Línea 1 S.A.S.																
Cod. SIGAU	08011006001026	Dirección Solicitante	World Trade Center AC 100 # 8A – 49, Torre B, Piso 11, Oficina 1102																
Localización Exacta del árbol	E 94046,40959; N 101621,28830	c.c. ó NIT	901.339.011-6																
DESCRIPCIÓN GENERAL DEL ESTADO DEL INDIVIDUO ARBÓREO			VISTA GENERAL																
ESTADO FÍSICO: En el estado físico de la copa se encuentra: podas anteriores antitécnicas, rebrotes, copa asimétrica, descope, y se encuentra en estado regular físico general. En el estado físico del fuste se encuentra: bifurcaciones basales, torcido, y se encuentran en estado regular físico general. En el estado físico de la raíz se encuentra: raíces no apreciables y se encuentran en estado físico bueno general.

ESTADO SANITARIO: En el estado sanitario de la copa presenta: necrosis, clorosis, puntos de succión, y se encuentra en un estado sanitario regular general. En el estado sanitario del fuste presenta: ninguna afectación, y se encuentra en buen estado sanitario general. El estado sanitario de la raíz se encuentra: sin ninguna afectación apreciable y se encuentra en buen estado sanitario.																			
CAUSAS DE LA INTERVENCIÓN																			
Construcción de obra pública y adecuación de espacio público proyectado, asociado al proyecto Primera Línea del Metro de Bogotá.

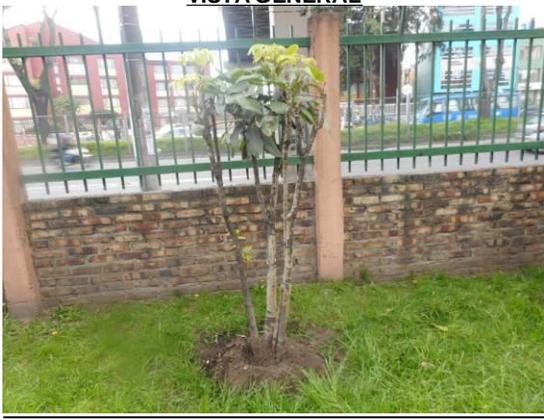
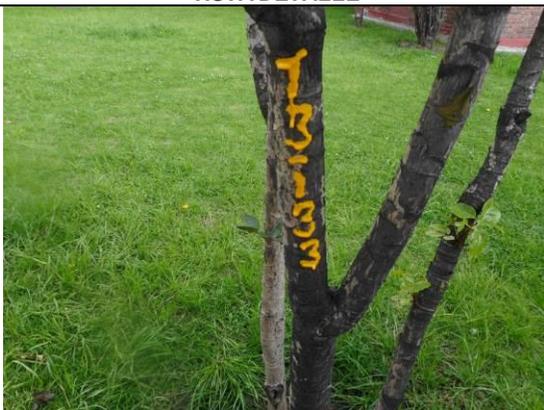
N. científico	<i>Schefflera monticola</i>		UPZ	44 - Américas
Árbol N.º	T3-133		Solicitante	Metro Línea 1 S.A.S.
Cod. SIGAU	08011006001264		Dirección Solicitante	World Trade Center AC 100 # 8A – 49, Torre B, Piso 11, Oficina 1102
Localización Exacta del árbol	E 94053,33481; N 101616,49630		c.c. ó NIT	901.339.011-6
DESCRIPCIÓN GENERAL DEL ESTADO DEL INDIVIDUO ARBÓREO				
ESTADO FÍSICO:				
En el estado físico de la copa se encuentra: podas anteriores antitécnicas, rebrotes, copa asimétrica, descope, y se encuentra en estado regular físico general.				
En el estado físico del fuste se encuentra: bifurcaciones basales, fuste recto, y se encuentra en estado regular físico general.				
En el estado físico de la raíz se encuentra: raíces no apreciables y se encuentra en estado físico bueno general.				
ESTADO SANITARIO:				
En el estado sanitario de la copa presenta: necrosis, marchitamiento, y se encuentra en un estado sanitario regular general.

En el estado sanitario del fuste presenta: ninguna afectación, y se encuentra en buen estado sanitario general.				
El estado sanitario de la raíz se encuentra: sin ninguna afectación apreciable y se encuentra en buen estado sanitario.				
CAUSAS DE LA INTERVENCIÓN				
Construcción de obra pública y adecuación de espacio público proyectado, asociado al proyecto Primera Línea del Metro de Bogotá.				
VISTA GENERAL

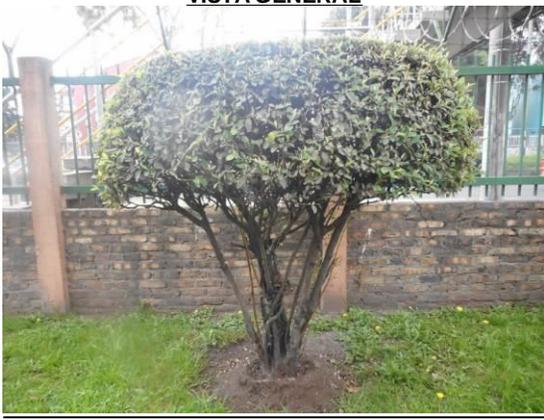
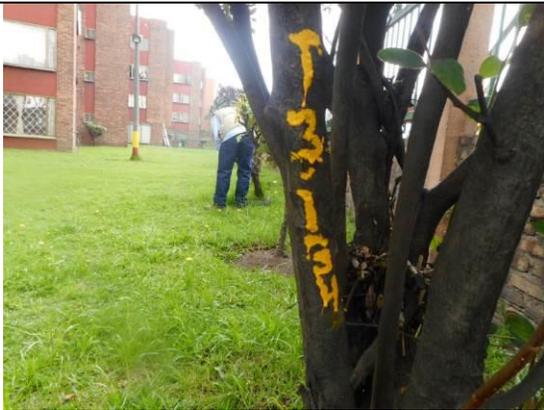
FICHA TÉCNICA DE REGISTRO		Radicado No.													
			Elaboró	Ing. Forestal Hugo Alberto Gelvez												
			Tarjeta profesional N.º	19556 del Ministerio de agricultura												
			Revisó													
			Aprobó													
			Fecha aprobación													
		Página	29 de 246													
Fecha de visita técnica	28 de Mayo del 2021	Sitio de Visita	Avenida 1 de mayo con Carrera 77													
Especie	Holly liso	Barrio Visita	Provienda Oriental													
N. científico	<i>Cotoneaster panosa</i>	UPZ	44 - Américas													
Árbol N.º	T3-134	Solicitante	Metro Línea 1 S.A.S.													
Cod. SIGAU	08011006001021	Dirección Solicitante	World Trade Center AC 100 # 8A – 49, Torre B, Piso 11, Oficina 1102													
Localización Exacta del árbol	E 94058,02907; N 101614,44270	c.c. ó NIT	901.339.011-6													
DESCRIPCIÓN GENERAL DEL ESTADO DEL INDIVIDUO ARBÓREO			VISTA GENERAL													
ESTADO FÍSICO: En el estado físico de la copa se encuentra: podas anteriores antitécnicas, rebrotes, descope, y se encuentra en estado regular físico general. En el estado físico del fuste se encuentra: bifurcaciones basales, torcido, y se encuentra en mal estado físico general. En el estado físico de la raíz se encuentra: raíces no apreciables y se encuentra en estado físico bueno general.

ESTADO SANITARIO: En el estado sanitario de la copa presenta: necrosis, marchitamiento, y se encuentra en un estado sanitario regular general. En el estado sanitario del fuste presenta: ninguna afectación, y se encuentra en buen estado sanitario general. El estado sanitario de la raíz se encuentra: sin ninguna afectación apreciable y se encuentra en buen estado sanitario.																
CAUSAS DE LA INTERVENCIÓN																
Construcción de obra pública y adecuación de espacio público proyectado, asociado al proyecto Primera Línea del Metro de Bogotá.
