FICHA TÉCNICA DE REGISTRO		Radicado No.	
			Elaboró	Ing. Forestal Hugo Alberto Gelvez
			Tarjeta profesional N.º	19556 del Ministerio de agricultura
			Revisó	
			Aprobó	
			Fecha aprobación	
Concepto Técnico:		Página	1 de 246	
Fecha de visita técnica	27 de Mayo del 2021	Sitio de Visita	Avenida 1 de mayo con Carrera 68 i	
Especie	Jazmin del cabo, laurel huesito	Barrio Visita	Provienda

N. científico	<i>Pittosporum undulatum</i>	UPZ	45 - Carvajal	
Árbol N.º	T3-11	Solicitante	Metro Línea 1 S.A.S.	
Cod. SIGAU	08012206000531	Dirección Solicitante	World Trade Center AC 100 # 8A – 49, Torre B, Piso 11, Oficina 1102	
Localización Exacta del árbol	E 94093,56124; N 101545,82550	c.c. ó NIT	901.339.011-6	
DESCRIPCIÓN GENERAL DEL ESTADO DEL INDIVIDUO ARBÓREO		VISTA GENERAL		
<p>ESTADO FÍSICO: En el estado físico de la copa se encuentra: podas anteriores antitécnicas, ramas secas, ramas pendulares, desgarrar rama, y se encuentra en estado regular físico general. En el estado físico del fuste se encuentra: bifurcación basal, torcido, daño mecánico medio, corteza incluida, y se encuentra en estado regular físico general. En el estado físico de la raíz se encuentra: raíces no apreciables y se encu

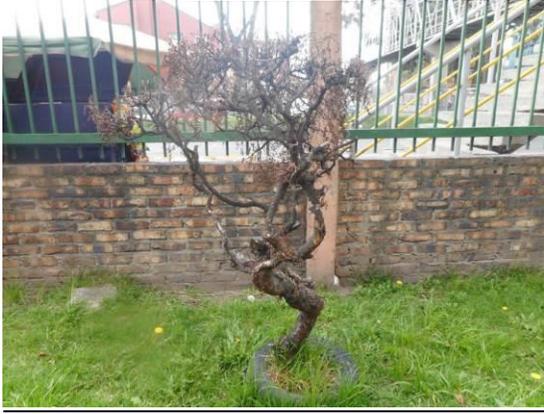
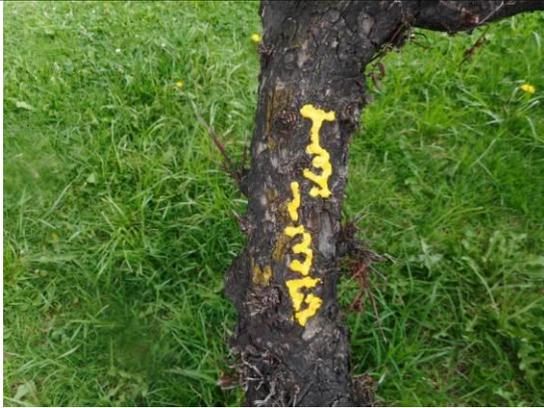
FICHA TÉCNICA DE REGISTRO		Radicado No.																
			Elaboró	Ing. Forestal Hugo Alberto Gelvez															
			Tarjeta profesional N.º	19556 del Ministerio de agricultura															
			Revisó																
			Aprobó																
Concepto Técnico:		Fecha aprobación																	
		Página	30 de 246																
Fecha de visita técnica	28 de Mayo del 2021	Sitio de Visita	Av 1ra de mayo - Carrera 68																
Especie	Falso pimiento	Barrio Visita	Provienda Oriental																
N. científico	<i>Schinus molle</i>	UPZ	44 - Américas																
Árbol N.º	T3-135	Solicitante	Metro Línea 1 S.A.S.																
Cod. SIGAU	08011006000872	Dirección Solicitante	World Trade Center AC 100 # 8A – 49, Torre B, Piso 11, Oficina 1102																
Localización Exacta del árbol	E 94060,26070; N 101612,86310	c.c. ó NIT	901.339.011-6																
DESCRIPCIÓN GENERAL DEL ESTADO DEL INDIVIDUO ARBÓREO			VISTA GENERAL																
<p>ESTADO FÍSICO: En el estado físico de la copa se encuentra: podas anteriores antitécnicas, rebrotes, desgarre rama, descope, y se encuentra en mal estado físico general. En el estado físico del fuste se encuentra: bifurcación basal, torcido, descortezado, y se encuentra en estado regular físico general. En el estado físico de la raíz se encuentra: raíces no apreciables y se encuentra en estado físico bueno general.</p>

<p>ESTADO SANITARIO: En el estado sanitario de la copa presenta: herviboria, necrosis, marchitamiento, y se encuentra en un mal estado sanitario general. En el estado sanitario del fuste presenta: ninguna afectación, y se encuentra en buen estado sanitario general. El estado sanitario de la raíz se encuentra: sin ninguna afectación apreciable y se encuentra en un mal estado sanitario.</p>																			
CAUSAS DE LA INTERVENCIÓN																			
Construcción de obrapública y adecuación de espacio público proyectado, asociado al proyecto Primera Línea del Metro de Bogotá.																			
VISTA DETALLE

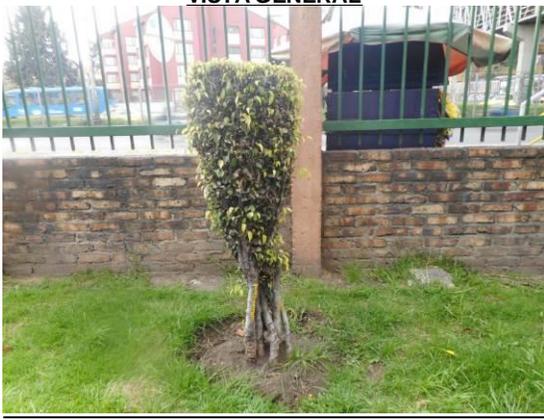
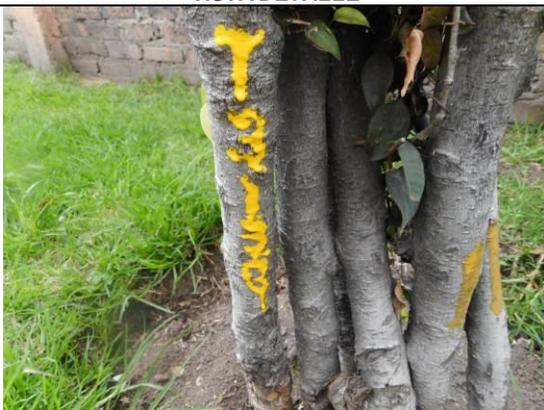
FICHA TÉCNICA DE REGISTRO		Radicado No.																
			Elaboró	Ing. Forestal Hugo Alberto Gelvez															
			Tarjeta profesional N.º	19556 del Ministerio de agricultura															
			Revisó																
			Aprobó																
Concepto Técnico:		Fecha aprobación																	
		Página	31 de 246																
Fecha de visita técnica	28 de Mayo del 2021	Sitio de Visita	Av 1ra de mayo - Carrera 68																
Especie	Caucho benjamin	Barrio Visita	Provienda Oriental																
N. científico	<i>Ficus benjamina</i>	UPZ	44 - Américas																
Árbol N.º	T3-136	Solicitante	Metro Línea 1 S.A.S.																
Cod. SIGAU	08011006001018	Dirección Solicitante	World Trade Center AC 100 # 8A – 49, Torre B, Piso 11, Oficina 1102																
Localización Exacta del árbol	E 94064,79966; N 101610,71270	c.c. ó NIT	901.339.011-6																
DESCRIPCIÓN GENERAL DEL ESTADO DEL INDIVIDUO ARBÓREO			VISTA GENERAL																
ESTADO FÍSICO: En el estado físico de la copa se encuentra: podas anteriores antitécnicas, rebrotes, desgarrar rama, descope, y se encuentra en estado regular físico general. En el estado físico del fuste se encuentra: bifurcación basal, torcido, daño mecanico leve, y se encuentra en estado regular físico general. En el estado físico de la raíz se encuentra: raíces no apreciables y se encuentra en estado físico bueno general.

ESTADO SANITARIO: En el estado sanitario de la copa presenta: marchitamiento, y se encuentra en un estado sanitario regular general. En el estado sanitario del fuste presenta: ninguna afectación, y se encuentra en buen estado sanitario general. El estado sanitario de la raíz se encuentra: sin ninguna afectación apreciable y se encuentra en buen estado sanitario.																			
CAUSAS DE LA INTERVENCIÓN																			
Construcción de obrapública y adecuación de espacio público proyectado, asociado al proyecto Primera Línea del Metro de Bogotá.

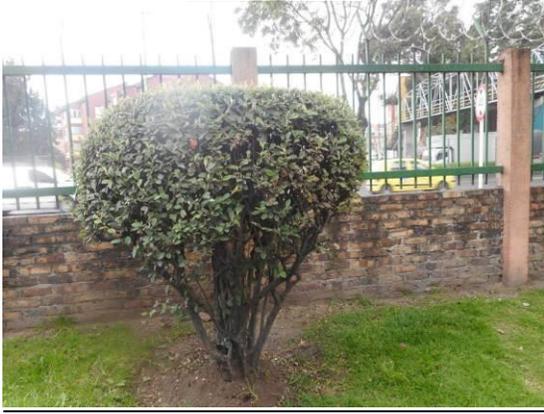
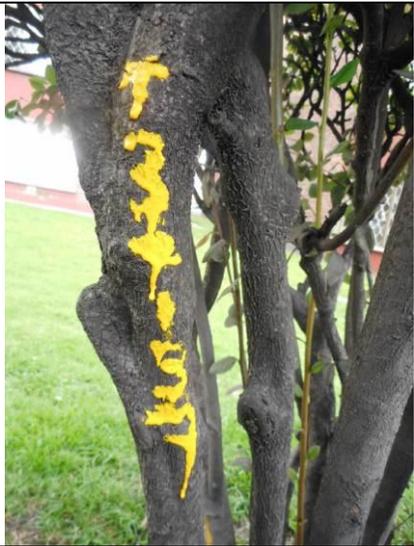
FICHA TÉCNICA DE REGISTRO		Radicado No.													
			Elaboró	Ing. Forestal Hugo Alberto Gelvez												
			Tarjeta profesional N.º	19556 del Ministerio de agricultura												
			Revisó													
			Aprobó													
Concepto Técnico:		Fecha aprobación														
		Página	32 de 246													
Fecha de visita técnica	28 de Mayo del 2021	Sitio de Visita	Av 1ra de mayo - Carrera 68													
Especie	Holly liso	Barrio Visita	Provienda Oriental													
N. científico	<i>Cotoneaster panosa</i>	UPZ	44 - Américas													
Árbol N.º	T3-137	Solicitante	Metro Línea 1 S.A.S.													
Cod. SIGAU	08011006000870	Dirección Solicitante	World Trade Center AC 100 # 8A – 49, Torre B, Piso 11, Oficina 1102													
Localización Exacta del árbol	E 94062,87335; N 101612,08140	c.c. ó NIT	901.339.011-6													
DESCRIPCIÓN GENERAL DEL ESTADO DEL INDIVIDUO ARBÓREO			VISTA GENERAL													
<p>ESTADO FÍSICO: En el estado físico de la copa se encuentra: podas anteriores antitécnicas, rebrotes, descope, y se encuentra en estado regular físico general. En el estado físico del fuste se encuentra: bifurcaciones basales, torcido, y se encuentra en estado regular físico general. En el estado físico de la raíz se encuentra: raíces no apreciables y se encuentra en estado físico bueno general.</p>

<p>ESTADO SANITARIO: En el estado sanitario de la copa presenta: necrosis, y se encuentra en un estado sanitario regular general. En el estado sanitario del fuste presenta: ninguna afectación, y se encuentra en buen estado sanitario general. El estado sanitario de la raíz se encuentra: sin ninguna afectación apreciable y se encuentra en buen estado sanitario.</p>																
CAUSAS DE LA INTERVENCIÓN																
Construcción de obrapública y adecuación de espacio público proyectado, asociado al proyecto Primera Línea del Metro de Bogotá.

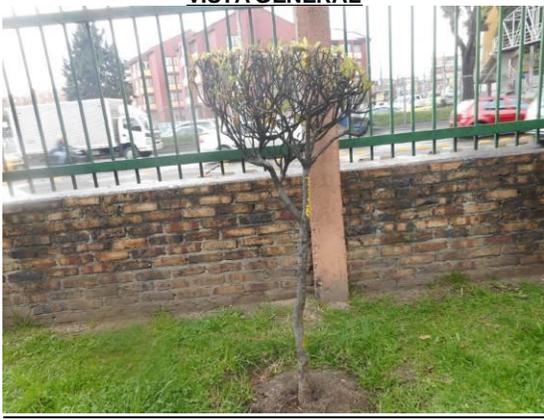
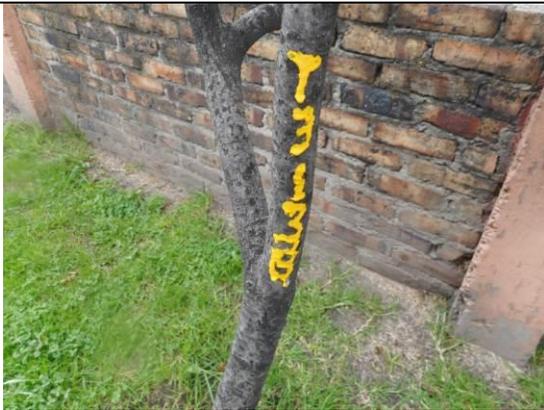
FICHA TÉCNICA DE REGISTRO		Radicado No.													
			Elaboró	Ing. Forestal Hugo Alberto Gelvez												
			Tarjeta profesional N.º	19556 del Ministerio de agricultura												
			Revisó													
			Aprobó													
Concepto Técnico:		Fecha aprobación														
		Página	33 de 246													
Fecha de visita técnica	28 de Mayo del 2021	Sitio de Visita	Av 1ra de mayo - Carrera 68													
Especie	Jazmin del cabo, laurel huesito	Barrio Visita	Provienda Oriental													
N. científico	<i>Pittosporum undulatum</i>	UPZ	44 - Américas													
Árbol N.º	T3-138	Solicitante	Metro Línea 1 S.A.S.													
Cod. SIGAU	08011006001017	Dirección Solicitante	World Trade Center AC 100 # 8A – 49, Torre B, Piso 11, Oficina 1102													
Localización Exacta del árbol	E 94072,55260; N 101605,70582	c.c. ó NIT	901.339.011-6													
DESCRIPCIÓN GENERAL DEL ESTADO DEL INDIVIDUO ARBÓREO			VISTA GENERAL													
ESTADO FÍSICO: En el estado físico de la copa se encuentra: podas anteriores antitécnicas, rebrotes, descope, y se encuentra en estado regular físico general. En el estado físico del fuste se encuentra: inclinación a 5 grados, torcido, y se encuentra en estado regular físico general. En el estado físico de la raíz se encuentra: raíces no apreciables y se encuentra en estado físico bueno general.

ESTADO SANITARIO: En el estado sanitario de la copa presenta: necrosis, y se encuentra en un estado sanitario regular general. En el estado sanitario del fuste presenta: ninguna afectación, y se encuentra en buen estado sanitario general. El estado sanitario de la raíz se encuentra: sin ninguna afectación apreciable y se encuentra en buen estado sanitario.																
CAUSAS DE LA INTERVENCIÓN																
Construcción de obra pública y adecuación de espacio público proyectado, asociado al proyecto Primera Línea del Metro de Bogotá.

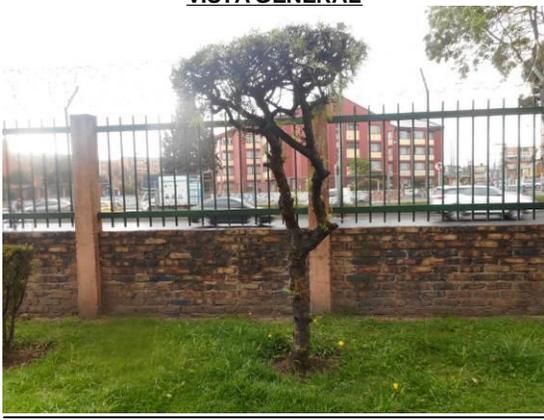
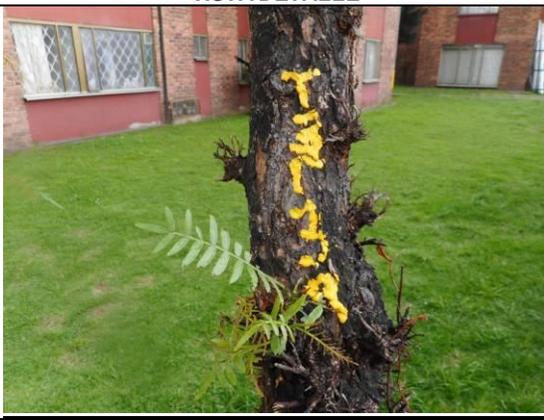
FICHA TÉCNICA DE REGISTRO		Radicado No.																
			Elaboró	Ing. Forestal Hugo Alberto Gelvez															
			Tarjeta profesional N.º	19556 del Ministerio de agricultura															
			Revisó																
			Aprobó																
Concepto Técnico:		Fecha aprobación																	
		Página	34 de 246																
Fecha de visita técnica	28 de Mayo del 2021	Sitio de Visita	Av 1ra de mayo - Carrera 68																
Especie	Falso pimiento	Barrio Visita	Provienda Oriental																
N. científico	<i>Schinus molle</i>	UPZ	44 - Américas																
Árbol N.º	T3-139	Solicitante	Metro Línea 1 S.A.S.																
Cod. SIGAU	08011006001016	Dirección Solicitante	World Trade Center AC 100 # 8A – 49, Torre B, Piso 11, Oficina 1102																
Localización Exacta del árbol	E 94075,35898; N 101604,83492	c.c. ó NIT	901.339.011-6																
DESCRIPCIÓN GENERAL DEL ESTADO DEL INDIVIDUO ARBÓREO			VISTA GENERAL																
ESTADO FÍSICO: En el estado físico de la copa se encuentra: podas anteriores antitécnicas, rebrotes, desgarrar rama, descope, y se encuentra en estado regular físico general. En el estado físico del fuste se encuentra: fuste recto, daño mecánico medio, y se encuentra en estado regular físico general. En el estado físico de la raíz se encuentra: raíces no apreciables y se encuentra en estado físico bueno general.

ESTADO SANITARIO: En el estado sanitario de la copa presenta: ninguna afectación, y se encuentra en un estado sanitario regular general. En el estado sanitario del fuste presenta: ninguna afectación, y se encuentra en buen estado sanitario general. El estado sanitario de la raíz se encuentra: sin ninguna afectación apreciable y se encuentra en buen estado sanitario.																			
CAUSAS DE LA INTERVENCIÓN																			
Construcción de obra pública y adecuación de espacio público proyectado, asociado al proyecto Primera Línea del Metro de Bogotá.

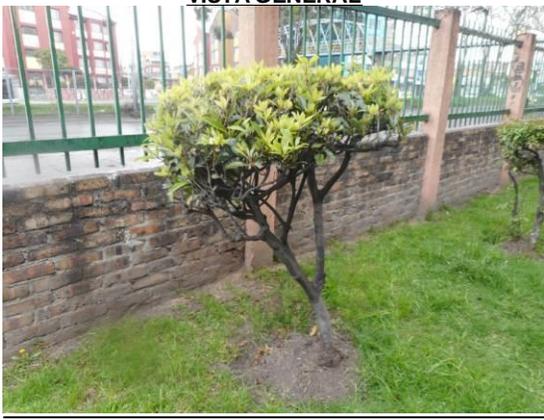
FICHA TÉCNICA DE REGISTRO		Radicado No.													
			Elaboró	Ing. Forestal Hugo Alberto Gelvez												
			Tarjeta profesional N.º	19556 del Ministerio de agricultura												
			Revisó													
			Aprobó													
Concepto Técnico:		Fecha aprobación														
		Página	35 de 246													
Fecha de visita técnica	28 de Mayo del 2021	Sitio de Visita	Carrera 68 con Av 1ra de mayo													
Especie	Jazmin del cabo, laurel huesito	Barrio Visita	Provienda Oriental													
N. científico	<i>Pittosporum undulatum</i>	UPZ	44 - Américas													
Árbol N.º	T3-140	Solicitante	Metro Línea 1 S.A.S.													
Cod. SIGAU	08011006000867	Dirección Solicitante	World Trade Center AC 100 # 8A – 49, Torre B, Piso 11, Oficina 1102													
Localización Exacta del árbol	E 94081,93317; N 101600,84612	c.c. ó NIT	901.339.011-6													
DESCRIPCIÓN GENERAL DEL ESTADO DEL INDIVIDUO ARBÓREO			VISTA GENERAL													
ESTADO FÍSICO: En el estado físico de la copa se encuentra: podas anteriores antitécnicas, rebrotes, desgarre rama, y se encuentra en estado regular físico general. En el estado físico del fuste se encuentra: bifurcaciones basales, torcido, daño mecánico leve, y se encuentra en estado regular físico general. En el estado físico de la raíz se encuentra: raíces no apreciables y se encuentra en estado físico bueno general.

ESTADO SANITARIO: En el estado sanitario de la copa presenta: ninguna afectación, y se encuentra en un estado sanitario regular general. En el estado sanitario del fuste presenta: ninguna afectación, y se encuentra en buen estado sanitario general. El estado sanitario de la raíz se encuentra: sin ninguna afectación apreciable y se encuentra en buen estado sanitario.																
CAUSAS DE LA INTERVENCIÓN																
Construcción de obrapública y adecuación de espacio público proyectado, asociado al proyecto Primera Línea del Metro de Bogotá.

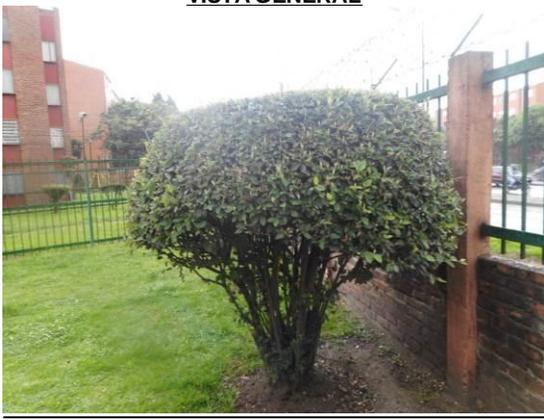
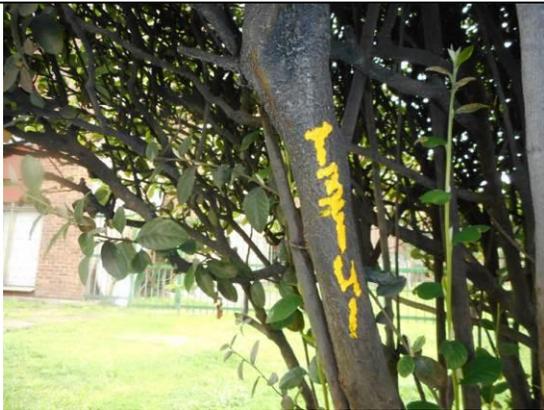
ESTADO SANITARIO: En el estado sanitario de la copa presenta: ninguna afectación, y se encuentra en un estado sanitario regular general. En el estado sanitario del fuste presenta: ninguna afectación, y se encuentra en buen estado sanitario general. El estado sanitario de la raíz se encuentra: sin ninguna afectación apreciable y se encuentra en buen estado sanitario.

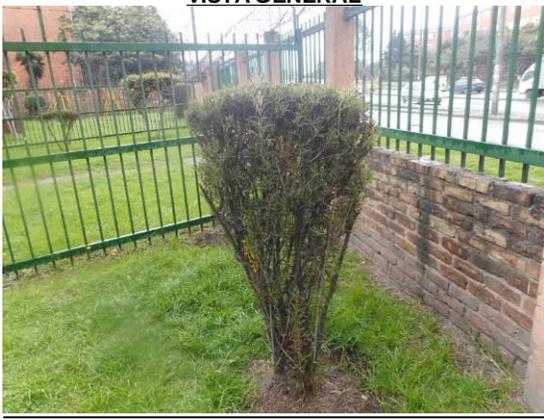
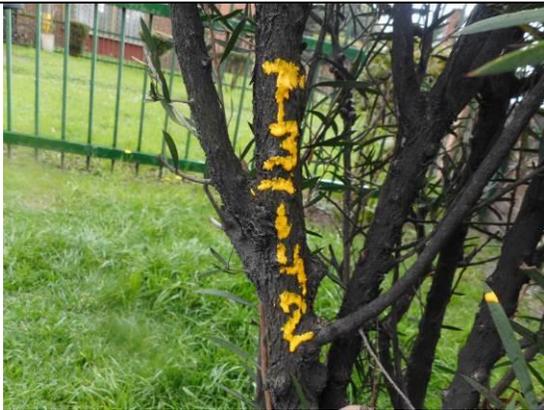
ESTADO SANITARIO: En el estado sanitario de la copa presenta: marchitamiento, y se encuentra en un estado sanitario regular general. En el estado sanitario del fuste presenta: tumores, y se encuentra en un estado sanitario regular general. El estado sanitario de la raíz se encuentra: sin ninguna afectación apreciable y se encuentra en buen estado sanitario.																
CAUSAS DE LA INTERVENCIÓN																
Construcción de obrapública y adecuación de espacio público proyectado, asociado al proyecto Primera Línea del Metro de Bogotá.

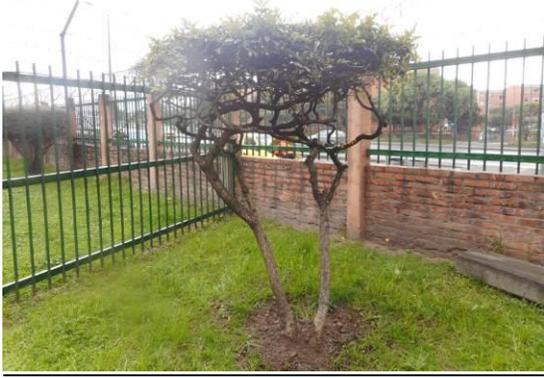
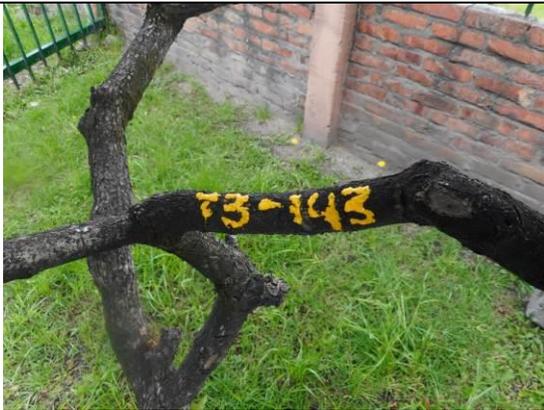
ESTADO SANITARIO: En el estado sanitario de la copa presenta: ninguna afectación, y se encuentra en un estado sanitario regular general. En el estado sanitario del fuste presenta: ninguna afectación, y se encuentra en buen estado sanitario general. El estado sanitario de la raíz se encuentra: sin ninguna afectación apreciable y se encuentra en buen estado sanitario.																
CAUSAS DE LA INTERVENCIÓN																
Construcción de obrapública y adecuación de espacio público proyectado, asociado al proyecto Primera Línea del Metro de Bogotá.																
VISTA DETALLE

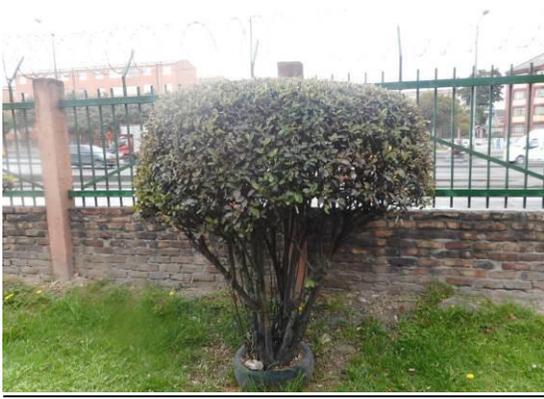
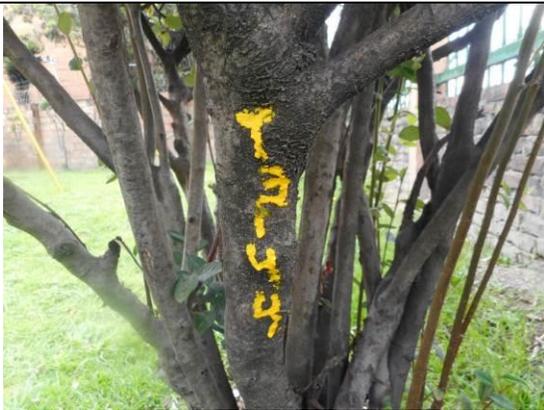
ESTADO SANITARIO: En el estado sanitario de la copa presenta: marchitamiento, y se encuentra en un estado sanitario regular general. En el estado sanitario del fuste presenta: ninguna afectación, y se encuentra en buen estado sanitario general. El estado sanitario de la raíz se encuentra: sin ninguna afectación apreciable y se encuentra en buen estado sanitario.																
CAUSAS DE LA INTERVENCIÓN																
Construcción de obra pública y adecuación de espacio público proyectado, asociado al proyecto Primera Línea del Metro de Bogotá.

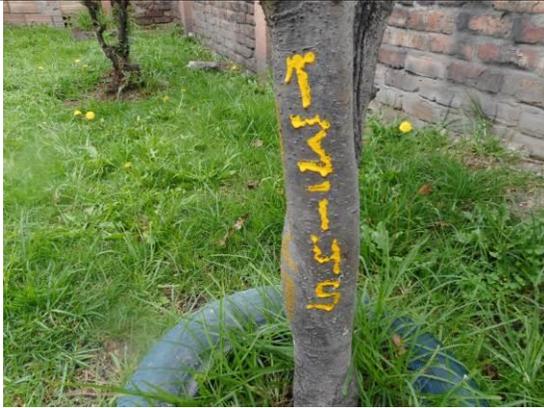
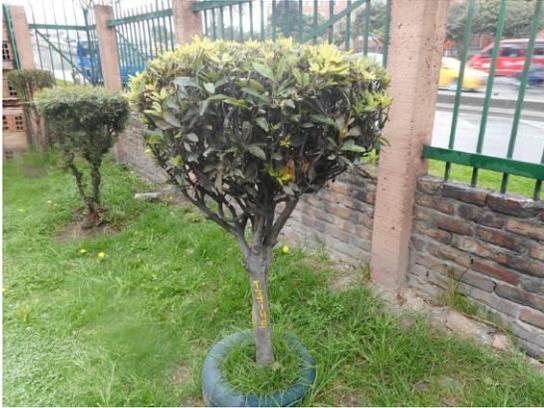
N. científico	<i>Pittosporum undulatum</i>		UPZ	44 - Américas
Árbol N.º	T3-145		Solicitante	Metro Línea 1 S.A.S.
Cod. SIGAU	08011006000814		Dirección Solicitante	World Trade Center AC 100 # 8A – 49, Torre B, Piso 11, Oficina 1102
Localización Exacta del árbol	E 94117,95790; N 101580,27022		c.c. ó NIT	901.339.011-6
DESCRIPCIÓN GENERAL DEL ESTADO DEL INDIVIDUO ARBÓREO				
ESTADO FÍSICO:				
En el estado físico de la copa se encuentra: podas anteriores antitécnicas, podas anteriores técnicas, ramas secas, rebrotes, y se encuentra en estado regular físico general.				
En el estado físico del fuste se encuentra: fuste recto, compartimentalizado, daño mecánico leve, y se encuentra en estado regular físico general.				
En el estado físico de la raíz se encuentra: raíces no apreciables y se encuentra en estado físico bueno general.				
ESTADO SANITARIO:				
En el estado sanitario de la copa presenta: marchitamiento, y se encuentra en buen estado sanitario general.

En el estado sanitario del fuste presenta: presencia de insectos, y se encuentra en buen estado sanitario general.				
El estado sanitario de la raíz se encuentra: sin ninguna afectación apreciable y se encuentra en buen estado sanitario.				
CAUSAS DE LA INTERVENCIÓN				
Inadecuado distanciamiento. Construcción de obra pública y adecuación de espacio público proyectado, asociado al proyecto Primera Línea del Metro de Bogotá.				
VISTA DETALLE

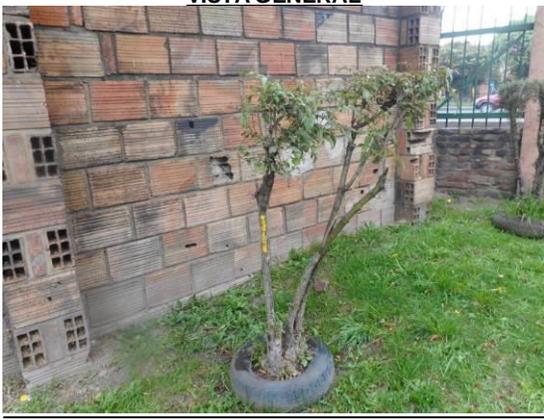
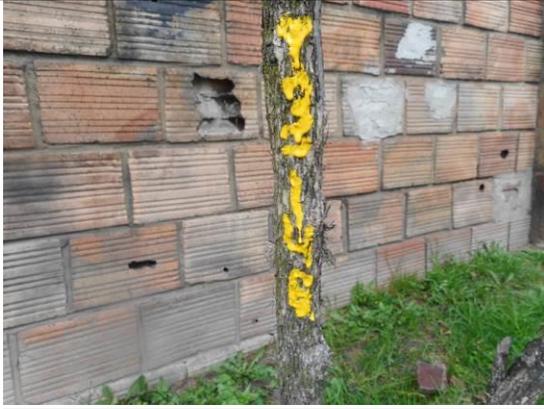
<p>ESTADO SANITARIO: En el estado sanitario de la copa presenta: herviboria, necrosis, marchitamiento, puntos de succión, y se encuentra en buen estado sanitario general. En el estado sanitario del fuste presenta: presencia de insectos, y se encuentra en buen estado sanitario general. El estado sanitario de la raíz se encuentra: sin ninguna afectación apreciable y se encuentra en buen estado sanitario.</p>

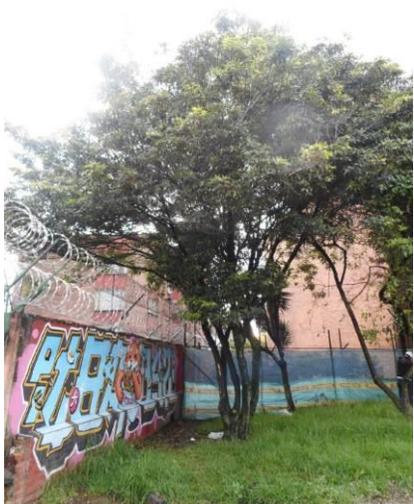
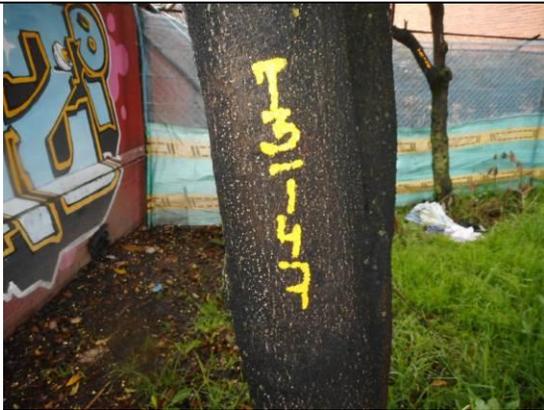
ESTADO SANITARIO: En el estado sanitario de la copa presenta: ninguna afectación, y se encuentra en un estado sanitario regular general. En el estado sanitario del fuste presenta: ninguna afectación, y se encuentra en buen estado sanitario general. El estado sanitario de la raíz se encuentra: sin ninguna afectación apreciable y se encuentra en buen estado sanitario.																
CAUSAS DE LA INTERVENCIÓN																
Construcción de obrapública y adecuación de espacio público proyectado, asociado al proyecto Primera Línea del Metro de Bogotá.																
VISTA DETALLE

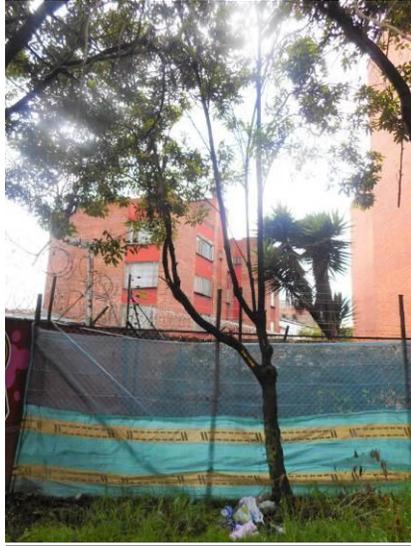
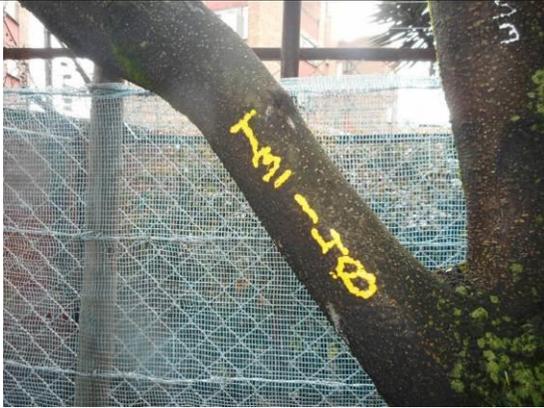
ESTADO SANITARIO: En el estado sanitario de la copa presenta: ninguna afectación, y se encuentra en buen estado sanitario general. En el estado sanitario del fuste presenta: ninguna afectación, y se encuentra en buen estado sanitario general. El estado sanitario de la raíz se encuentra: sin ninguna afectación apreciable y se encuentra en buen estado sanitario.																			
CAUSAS DE LA INTERVENCIÓN																			
Construcción de obra pública y adecuación de espacio público proyectado, asociado al proyecto Primera Línea del Metro de Bogotá.

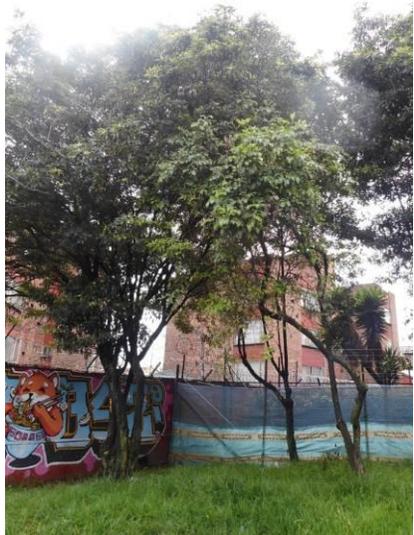
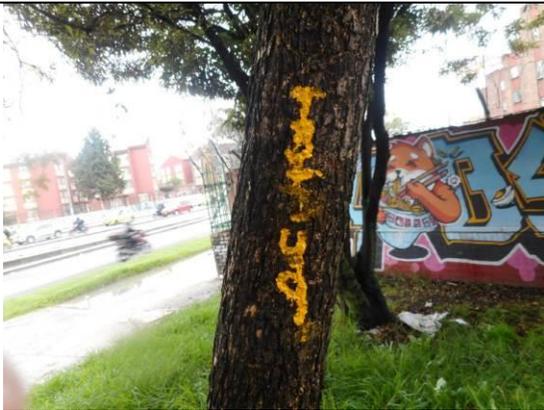
<p>ESTADO SANITARIO: En el estado sanitario de la copa presenta: herviboria, necrosis, marchitamiento, y se encuentra en un estado sanitario regular general. En el estado sanitario del fuste presenta: ninguna afectación, y se encuentra en buen estado sanitario general. El estado sanitario de la raíz se encuentra: sin ninguna afectación apreciable y se encuentra en buen estado sanitario.</p>																			
CAUSAS DE LA INTERVENCIÓN																			
<p>Construcción de obrapública y adecuación de espacio público proyectado, asociado al proyecto Primera Línea del Metro de Bogotá.</p>

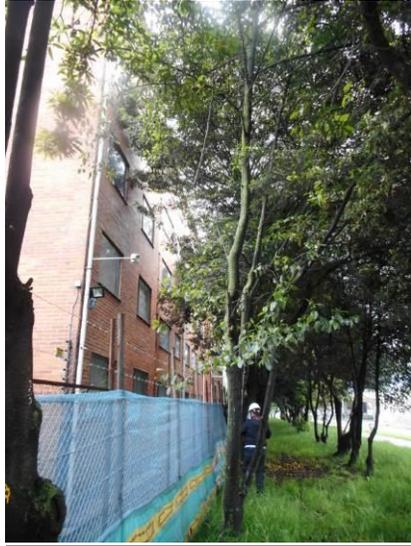
<p>ESTADO SANITARIO: En el estado sanitario de la copa presenta: herviboria, necrosis, marchitamiento, y se encuentra en buen estado sanitario general. En el estado sanitario del fuste presenta: ninguna afectación, y se encuentra en buen estado sanitario general. El estado sanitario de la raíz se encuentra: sin ninguna afectación apreciable y se encuentra en buen estado sanitario.</p>																			
CAUSAS DE LA INTERVENCIÓN																			
Construcción de obra pública y adecuación de espacio público proyectado, asociado al proyecto Primera Línea del Metro de Bogotá.																			
VISTA DETALLE

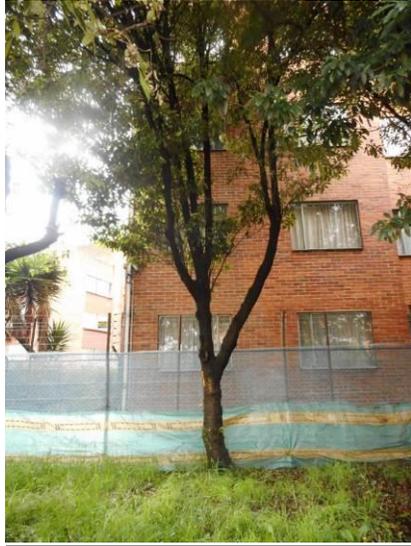
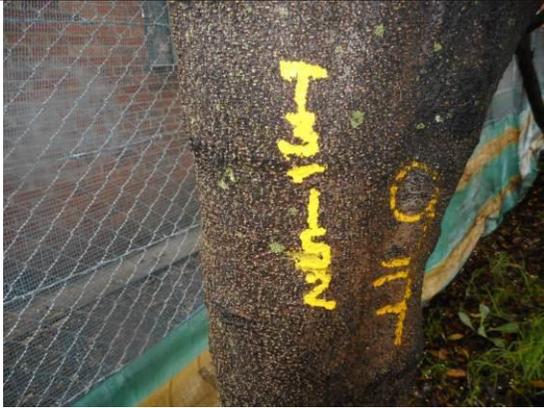
FICHA TÉCNICA DE REGISTRO		Radicado No.																
			Elaboró	Ing. Forestal Hugo Alberto Gelvez															
			Tarjeta profesional N.º	19556 del Ministerio de agricultura															
			Revisó																
			Aprobó																
Concepto Técnico:		Fecha aprobación																	
		Página	47 de 246																
Fecha de visita técnica	31 de Mayo del 2021	Sitio de Visita	Av 1ra de mayo - Carrera 68																
Especie	Jazmin del cabo, laurel huesito	Barrio Visita	Provienda Oriental																
N. científico	<i>Pittosporum undulatum</i>	UPZ	44 - Américas																
Árbol N.º	T3-152	Solicitante	Metro Línea 1 S.A.S.																
Cod. SIGAU	08011006000761	Dirección Solicitante	World Trade Center AC 100 # 8A – 49, Torre B, Piso 11, Oficina 1102																
Localización Exacta del árbol	E 94136,12715; N 101574,52322	c.c. ó NIT	901.339.011-6																
DESCRIPCIÓN GENERAL DEL ESTADO DEL INDIVIDUO ARBÓREO			VISTA GENERAL																
ESTADO FÍSICO: En el estado físico de la copa se encuentra: podas anteriores técnicas, rebrotes, copa asimétrica, y se encuentra en buen estado físico general. En el estado físico del fuste se encuentra: fuste recto, compartimentalizado, daño mecánico leve, y se encuentra en un inadecuado distanciamiento por lo que se encuentra suprimido. En el estado físico de la raíz se encuentra: raíces no apreciables y se encuentra en estado físico bueno general.

ESTADO SANITARIO: En el estado sanitario de la copa presenta: herviboria, y se encuentra en buen estado sanitario general. En el estado sanitario del fuste presenta: ninguna afectación, y se encuentra en buen estado sanitario general. El estado sanitario de la raíz se encuentra: sin ninguna afectación apreciable y se encuentra en buen estado sanitario.																			
CAUSAS DE LA INTERVENCIÓN																			
Interferencia infraestructura con edificaciones. Construcción de obra pública y adecuación de espacio público proyectado, asociado al proyecto Primera Línea del Metro de Bogotá.

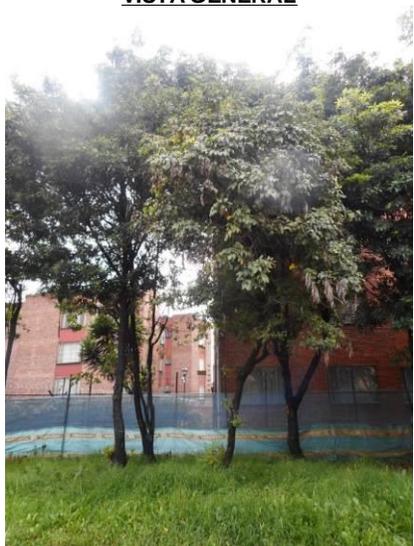
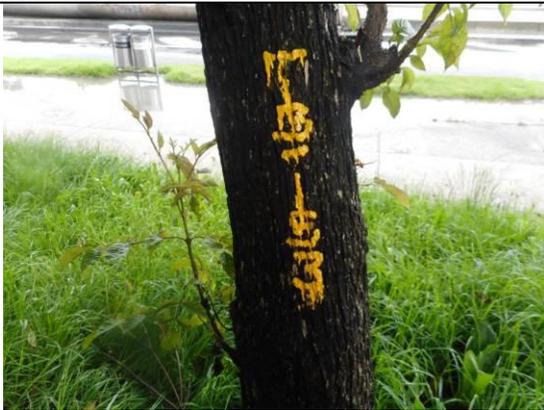
FICHA TÉCNICA DE REGISTRO		Radicado No.													
			Elaboró	Ing. Forestal Hugo Alberto Gelvez												
			Tarjeta profesional N.º	19556 del Ministerio de agricultura												
			Revisó													
			Aprobó													
Concepto Técnico:		Fecha aprobación														
		Página	48 de 246													
Fecha de visita técnica	31 de Mayo del 2021		Sitio de Visita	Av 1ra de mayo - Carrera 68												
Especie	Chicala, chirlobirlo, flor amarillo		Barrio Visita	Provienda Oriental												
N. científico	<i>Tecoma stans</i>		UPZ	44 - Américas												
Árbol N.º	T3-153		Solicitante	Metro Línea 1 S.A.S.												
Cod. SIGAU	08011006000762		Dirección Solicitante	World Trade Center AC 100 # 8A – 49, Torre B, Piso 11, Oficina 1102												
Localización Exacta del árbol	E 94135,50610; N 101570,57922		c.c. ó NIT	901.339.011-6												
DESCRIPCIÓN GENERAL DEL ESTADO DEL INDIVIDUO ARBÓREO			VISTA GENERAL													
<p>ESTADO FÍSICO: En el estado físico de la copa se encuentra: podas anteriores técnicas, ramas secas, copa asimétrica, y se encuentra en buen estado físico general. En el estado físico del fuste se encuentra: inclinación a 25 grados, daño mecánico leve, y se encuentra en buen estado físico general. En el estado físico de la raíz se encuentra: raíces no apreciables y se encuentra en estado físico bueno general.</p>

<p>ESTADO SANITARIO: En el estado sanitario de la copa presenta: herviboria, necrosis, marchitamiento, y se encuentra en buen estado sanitario general. En el estado sanitario del fuste presenta: ninguna afectación, y se encuentra en buen estado sanitario general. El estado sanitario de la raíz se encuentra: sin ninguna afectación apreciable y se encuentra en buen estado sanitario.</p>																
CAUSAS DE LA INTERVENCIÓN																
<p>Construcción de obra pública y adecuación de espacio público proyectado, asociado al proyecto Primera Línea del Metro de Bogotá.</p>			CONCEPTO TECNICO													
VISTA DETALLE

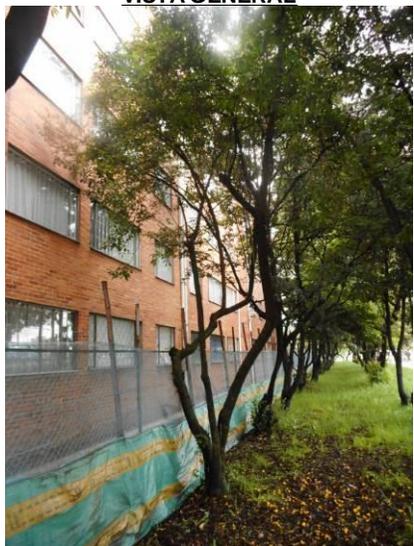
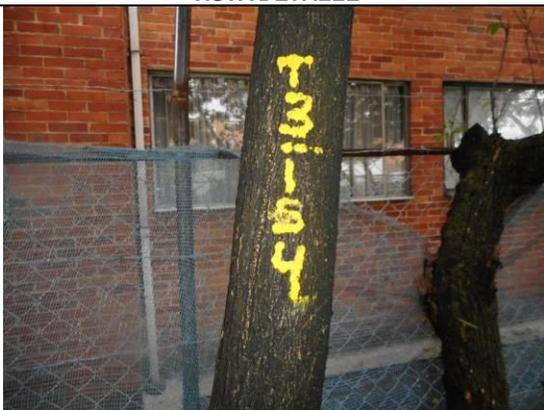
FICHA TÉCNICA DE REGISTRO		Radicado No.																
			Elaboró	Ing. Forestal Hugo Alberto Gelvez															
			Tarjeta profesional N.º	19556 del Ministerio de agricultura															
			Revisó																
			Aprobó																
			Fecha aprobación																
Concepto Técnico:		Página	49 de 246																
Fecha de visita técnica	31 de Mayo del 2021	Sitio de Visita	Av 1ra de mayo - Carrera 68																
Especie	Chicala, chirlobirlo, flor amarillo	Barrio Visita	Provienda Oriental																
N. científico	<i>Tecoma stans</i>	UPZ	44 - Américas																
Árbol N.º	T3-154	Solicitante	Metro Línea 1 S.A.S.																
Cod. SIGAU	08011006000758	Dirección Solicitante	World Trade Center AC 100 # 8A – 49, Torre B, Piso 11, Oficina 1102																
Localización Exacta del árbol	E 94138,07280; N 101571,55962	c.c. ó NIT	901.339.011-6																
DESCRIPCIÓN GENERAL DEL ESTADO DEL INDIVIDUO ARBÓREO			VISTA GENERAL																
<p>ESTADO FÍSICO: En el estado físico de la copa se encuentra: podas anteriores técnicas, rebrotes, copa asimétrica, desgarrar rama, y se encuentra en estado regular físico general. En el estado físico del fuste se encuentra: bifurcaciones basales, torcido, daño mecánico leve, y se encuentra en buen estado físico general. En el estado físico de la raíz se encuentra: raíces no apreciables y se encuentra en estado físico bueno general.</p>

<p>ESTADO SANITARIO: En el estado sanitario de la copa presenta: herviboria, necrosis, marchitamiento, y se encuentra en un estado sanitario regular general. En el estado sanitario del fuste presenta: ninguna afectación, y se encuentra en buen estado sanitario general. El estado sanitario de la raíz se encuentra: sin ninguna afectación apreciable y se encuentra en buen estado sanitario.</p>																			
CAUSAS DE LA INTERVENCIÓN																			
Construcción de obra pública y adecuación de espacio público proyectado, asociado al proyecto Primera Línea del Metro de Bogotá.

<p>Se considera técnicamente viable la de este individuo ya que se encuentra en condiciones sanitarias y físicas muy degradadas, el inadecuado distanciamiento junto con la bifurcación y torcedura en su fuste han atrofiado el normal desarrollo del individuo, además interfiere con el desarrollo del proyecto</p>

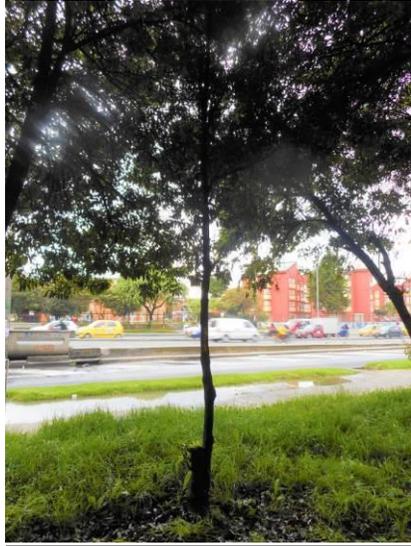
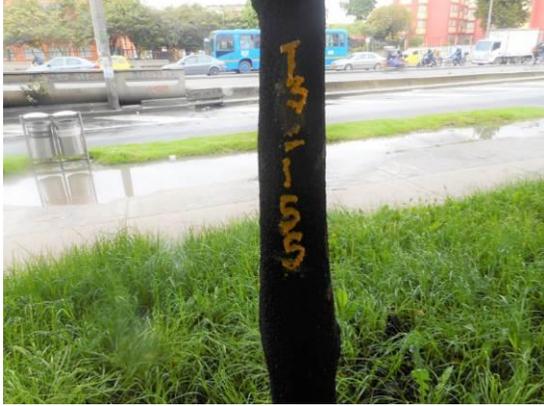
FICHA TÉCNICA DE REGISTRO		Radicado No.													
			Elaboró	Ing. Forestal Hugo Alberto Gelvez												
			Tarjeta profesional N.º	19556 del Ministerio de agricultura												
			Revisó													
			Aprobó													
Concepto Técnico:		Fecha aprobación														
		Página	50 de 246													
Fecha de visita técnica	31 de Mayo del 2021	Sitio de Visita	Av 1ra de mayo - Carrera 68													
Especie	Jazmin del cabo, laurel huesito	Barrio Visita	Provienda Oriental													
N. científico	<i>Pittosporum undulatum</i>	UPZ	44 - Américas													
Árbol N.º	T3-155	Solicitante	Metro Línea 1 S.A.S.													
Cod. SIGAU	08011006000760	Dirección Solicitante	World Trade Center AC 100 # 8A – 49, Torre B, Piso 11, Oficina 1102													
Localización Exacta del árbol	E 94141,13159; N 101572,23842	c.c. ó NIT	901.339.011-6													
DESCRIPCIÓN GENERAL DEL ESTADO DEL INDIVIDUO ARBÓREO			VISTA GENERAL													
<p>ESTADO FÍSICO: En el estado físico de la copa se encuentra: podas anteriores técnicas, ramas secas, copa asimétrica, y se encuentra en buen estado físico general. En el estado físico del fuste se encuentra: torcido, afectación por guadaña, daño mecánico leve, cavidades, y se encuentra en buen estado físico general. En el estado físico de la raíz se encuentra: raíces no apreciables y se encuentra en estado físico bueno general.</p>

<p>ESTADO SANITARIO: En el estado sanitario de la copa presenta: ninguna afectación, y se encuentra en buen estado sanitario general. En el estado sanitario del fuste presenta: ninguna afectación, y se encuentra en buen estado sanitario general. El estado sanitario de la raíz se encuentra: sin ninguna afectación apreciable y se encuentra en buen estado sanitario.</p>																
CAUSAS DE LA INTERVENCIÓN																
Construcción de obra pública y adecuación de espacio público proyectado, asociado al proyecto Primera Línea del Metro de Bogotá.																
VISTA DETALLE

INTERVENCIÓN SILVICULTURAL	DIMENSIONES		A CONSIDERAR	P.A.P. (m)	0,28	Altura Total (m)	6,00	Altura Com. (m)	2,80	Volumen Comercial (m3)	0,0175
INTERVENCIÓN SILVICULTURAL	DIMENSIONES															
A CONSIDERAR	P.A.P. (m)	0,28														
	Altura Total (m)	6,00														
	Altura Com. (m)	2,80														
	Volumen Comercial (m3)	0,0175														
			CONCEPTO TÉCNICO													
			Se considera técnicamente viable la de este individuo ya que su estado físico se encuentra degradado, estado asociado a los múltiples daños mecánicos que pueden comprometer la estabilidad estructural del fuste y generar riesgo de caída, además interfiere con el desarrollo del proyecto

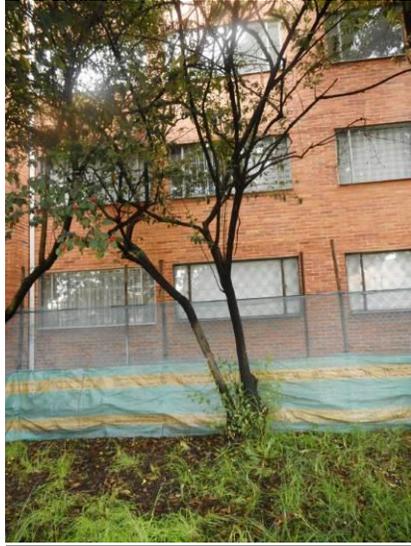
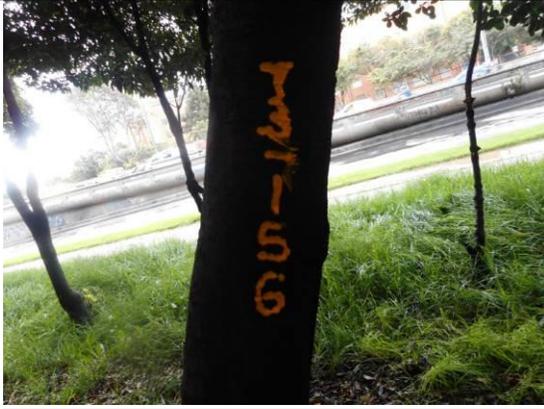
N. científico	<i>Cotoneaster panosa</i>	UPZ	44 - Américas	
Árbol N.º	T3-156	Solicitante	Metro Línea 1 S.A.S.	
Cod. SIGAU	08011006000755	Dirección Solicitante	World Trade Center AC 100 # 8A – 49, Torre B, Piso 11, Oficina 1102	
Localización Exacta del árbol	E 94138,44227; N 101568,47072	c.c. ó NIT	901.339.011-6	
DESCRIPCIÓN GENERAL DEL ESTADO DEL INDIVIDUO ARBÓREO			VISTA GENERAL	
<p>ESTADO FÍSICO: En el estado físico de la copa se encuentra: podas anteriores técnicas, rebrotes, copa asimétrica, desgarrar rama, y se encuentra en estado regular físico general. En el estado físico del fuste se encuentra: bifurcaciones basales, inclinación a 20 grados, daño mecánico leve, cavidades, y se encuentra en estado regular físico general. En el estado físico de la raíz se encuentra: raíces no apreciables y se encuentra en estado físico bueno general.</p>

<p>ESTADO SANITARIO: En el estado sanitario de la copa presenta: herviboría, y se encuentra en un estado sanitario regular general. En el estado sanitario del fuste presenta: ninguna afectación, y se encuentra en buen estado sanitario general. El estado sanitario de la raíz se encuentra: sin ninguna afectación apreciable y se encuentra en buen estado sanitario.</p>

CAUSAS DE LA INTERVENCIÓN				
<p>Construcción de obra pública y adecuación de espacio público proyectado, asociado al proyecto Primera Línea del Metro de Bogotá.</p>			VISTA DETALLE

INTERVENCIÓN SILVICULTURAL	DIMENSIONES	
		A CONSIDERAR	P.A.P. (m)	0,33
			Altura Total (m)	6,00
			Altura Com. (m)	1,80
			Volumen Comercial (m3)	0,0156
CONCEPTO TÉCNICO				
<p>Se considera técnicamente viable la de este árbol ya que el daño mecánico en su fuste y la inclinación del mismo suponen un riesgo de volcamiento que puede generar accidentes, además interfiere con el desarrollo del proyecto</p>

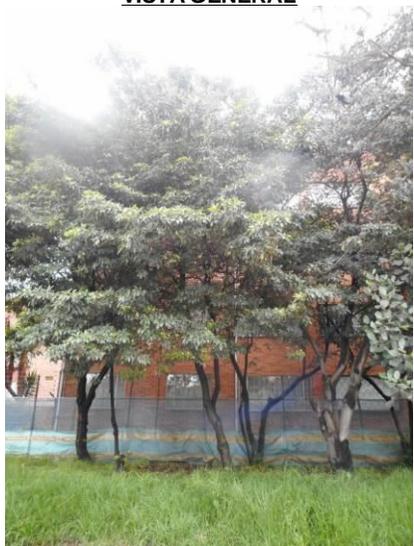
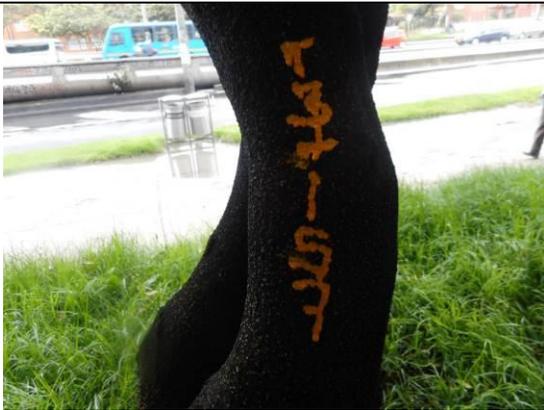
FICHA TÉCNICA DE REGISTRO		Radicado No.													
			Elaboró	Ing. Forestal Hugo Alberto Gelvez												
			Tarjeta profesional N.º	19556 del Ministerio de agricultura												
			Revisó													
			Aprobó													
Concepto Técnico:		Fecha aprobación														
		Página	52 de 246													
Fecha de visita técnica	31 de Mayo del 2021		Sitio de Visita	Av 1ra de mayo · 68 D-33												
Especie	Jazmin del cabo, laurel huesito		Barrio Visita	Provienda Oriental												
N. científico	<i>Pittosporum undulatum</i>		UPZ	44 - Américas												
Árbol N.º	T3-157		Solicitante	Metro Línea 1 S.A.S.												
Cod. SIGAU	08011006000759		Dirección Solicitante	World Trade Center AC 100 # 8A – 49, Torre B, Piso 11, Oficina 1102												
Localización Exacta del árbol	E 94141,57663; N 101569,46832		c.c. ó NIT	901.339.011-6												
DESCRIPCIÓN GENERAL DEL ESTADO DEL INDIVIDUO ARBÓREO			VISTA GENERAL													
ESTADO FÍSICO: En el estado físico de la copa se encuentra: podas anteriores técnicas, ramas secas, copa asimétrica, y se encuentra en buen estado físico general. En el estado físico del fuste se encuentra: bifurcación, torcido, daño mecánico leve, cavidades, y se encuentra en buen estado físico general. En el estado físico de la raíz se encuentra: raíces no apreciables y se encuentra en estado físico bueno general.

ESTADO SANITARIO: En el estado sanitario de la copa presenta: ninguna afectación, y se encuentra en buen estado sanitario general. En el estado sanitario del fuste presenta: ninguna afectación, y se encuentra en buen estado sanitario general. El estado sanitario de la raíz se encuentra: sin ninguna afectación apreciable y se encuentra en buen estado sanitario.																
CAUSAS DE LA INTERVENCIÓN																
Construcción de obra pública y adecuación de espacio público proyectado, asociado al proyecto Primera Línea del Metro de Bogotá.

Se considera técnicamente viable la de este árbol ya que el daño mecánico en el fuste junto con la bifurcación y copa asimétrica suponen un riesgo de caída que pueden provocar un accidente, además interfiere con el desarrollo del proyecto

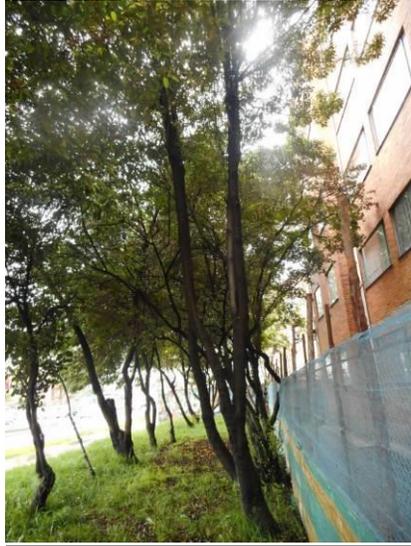
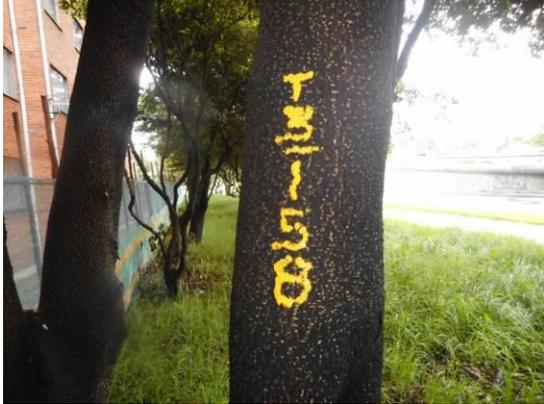
FICHA TÉCNICA DE REGISTRO		Radicado No.																
			Elaboró	Ing. Forestal Hugo Alberto Gelvez															
			Tarjeta profesional N.º	19556 del Ministerio de agricultura															
			Revisó																
			Aprobó																
Concepto Técnico:		Fecha aprobación																	
		Página	53 de 246																
Fecha de visita técnica	31 de Mayo del 2021	Sitio de Visita	Av 1ra de mayo · 68 D-33																
Especie	Jazmin del cabo, laurel huesito	Barrio Visita	Provienda Oriental																
N. científico	<i>Pittosporum undulatum</i>	UPZ	44 - Américas																
Árbol N.º	T3-158	Solicitante	Metro Línea 1 S.A.S.																
Cod. SIGAU	08011006000753	Dirección Solicitante	World Trade Center AC 100 # 8A – 49, Torre B, Piso 11, Oficina 1102																
Localización Exacta del árbol	E 94143,47763; N 101568,36832	c.c. ó NIT	901.339.011-6																
DESCRIPCIÓN GENERAL DEL ESTADO DEL INDIVIDUO ARBÓREO			VISTA GENERAL																
<p>ESTADO FÍSICO: En el estado físico de la copa se encuentra: copa asimétrica, y se encuentra en buen estado físico general. En el estado físico del fuste se encuentra: bifurcación, inclinación a 20 grados, y se encuentra en buen estado físico general. En el estado físico de la raíz se encuentra: raíces no apreciables y se encuentra en estado físico bueno general.</p>

<p>ESTADO SANITARIO: En el estado sanitario de la copa presenta: ninguna afectación, y se encuentra en buen estado sanitario general. En el estado sanitario del fuste presenta: ninguna afectación, y se encuentra en buen estado sanitario general. El estado sanitario de la raíz se encuentra: sin ninguna afectación apreciable y se encuentra en buen estado sanitario.</p>																			
CAUSAS DE LA INTERVENCIÓN																			
Construcción de obra pública y adecuación de espacio público proyectado, asociado al proyecto Primera Línea del Metro de Bogotá.																			
VISTA DETALLE

CONCEPTO TÉCNICO																
			Se considera técnicamente viable la del árbol ya que la copa asimétrica junto con el fuste bifurcado e inclinado pueden provocar el volcamiento del individuo y causar un accidente, además interfiere con el desarrollo del proyecto

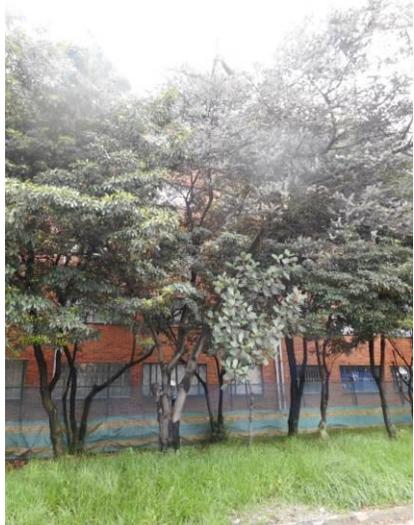
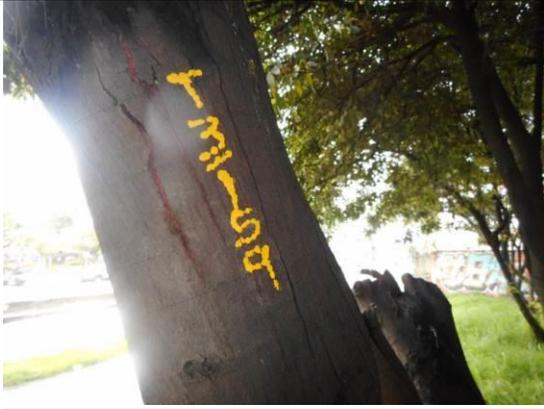
N. científico	<i>Acacia baileyana</i>	UPZ	44 - Américas	
Árbol N.º	T3-159	Solicitante	Metro Línea 1 S.A.S.	
Cod. SIGAU	08011006000757	Dirección Solicitante	World Trade Center AC 100 # 8A – 49, Torre B, Piso 11, Oficina 1102	
Localización Exacta del árbol	E 94145,21163; N 101567,37132	c.c. ó NIT	901.339.011-6	
DESCRIPCIÓN GENERAL DEL ESTADO DEL INDIVIDUO ARBÓREO		VISTA GENERAL		
<p>ESTADO FÍSICO: En el estado físico de la copa se encuentra: excesiva ramificación, podas anteriores técnicas, rebrotes, copa asimétrica, y se encuentra en buen estado físico general. En el estado físico del fuste se encuentra: bifurcación, inclinación a 30 grados, daño mecánico leve, cavidades, y se encuentra en un inadecuado distanciamiento por lo que se encuentra suprimido. En el estado físico de la raíz se encuentra: raíces no apreciables y se encuentra en estado físico bueno general.</p>

<p>ESTADO SANITARIO: En el estado sanitario de la copa presenta: ninguna afectación, y se encuentra en buen estado sanitario general. En el estado sanitario del fuste presenta: ninguna afectación, y se encuentra en buen estado sanitario general. El estado sanitario de la raíz se encuentra: sin ninguna afectación apreciable y se encuentra en buen estado sanitario.</p>

CAUSAS DE LA INTERVENCIÓN				
<p>Altura excesiva para el lugar de siembra. Construcción de obra pública y adecuación de espacio público proyectado, asociado al proyecto Primera Línea del Metro de Bogotá.</p>		VISTA DETALLE

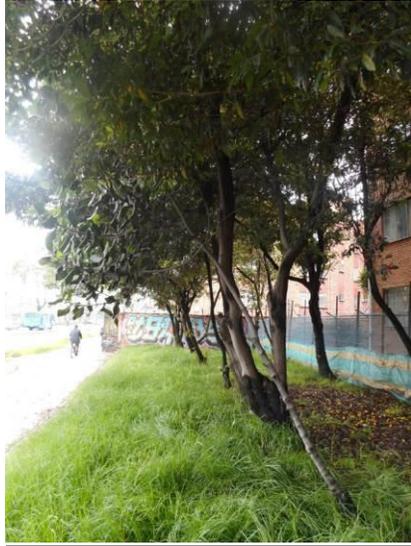
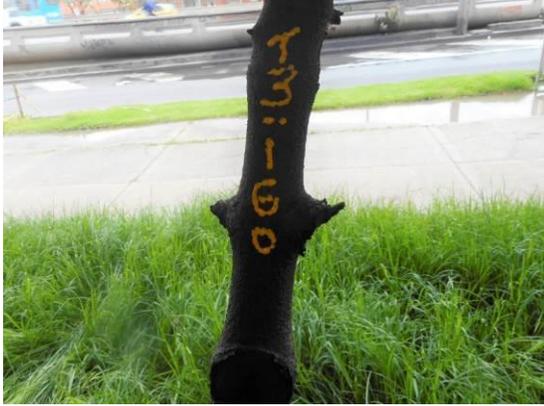
N. científico	<i>Clusia multiflora</i>	UPZ	44 - Américas	
Árbol N.º	T3-160	Solicitante	Metro Línea 1 S.A.S.	
Cod. SIGAU	08011006000756	Dirección Solicitante	World Trade Center AC 100 # 8A – 49, Torre B, Piso 11, Oficina 1102	
Localización Exacta del árbol	E 94146,46072; N 101566,09642	c.c. ó NIT	901.339.011-6	
DESCRIPCIÓN GENERAL DEL ESTADO DEL INDIVIDUO ARBÓREO			VISTA GENERAL	
<p>ESTADO FÍSICO: En el estado físico de la copa se encuentra: podas anteriores antitécnicas, copa asimétrica, y se encuentra en buen estado físico general. En el estado físico del fuste se encuentra: fuste recto, y se encuentra en un inadecuado distanciamiento por lo que se encuentra suprimido. En el estado físico de la raíz se encuentra: raíces no apreciables y se encuentra en estado físico bueno general.</p>

<p>ESTADO SANITARIO: En el estado sanitario de la copa presenta: ninguna afectación, y se encuentra en buen estado sanitario general. En el estado sanitario del fuste presenta: presencia de insectos, y se encuentra en un estado sanitario regular general. El estado sanitario de la raíz se encuentra: sin ninguna afectación apreciable y se encuentra en buen estado sanitario.</p>

CAUSAS DE LA INTERVENCIÓN				
<p style="text-align: center;">Inadecuado distanciamiento. Construcción de obra pública y adecuación de espacio público proyectado, asociado al proyecto Primera Línea del Metro de Bogotá.</p>				
VISTA DETALLE			INTERVENCIÓN SILVICULTURAL

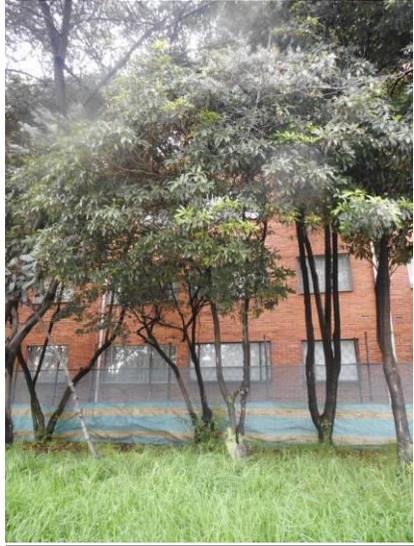
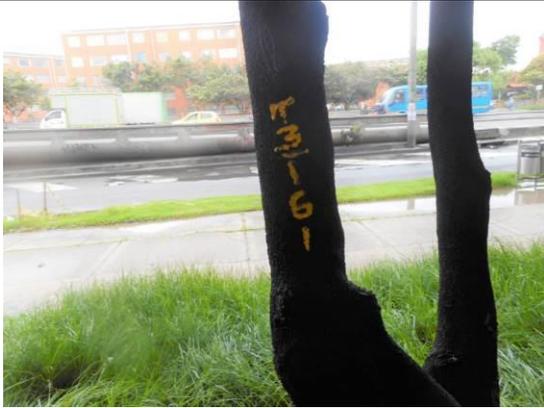
N. científico	<i>Pittosporum undulatum</i>	UPZ	44 - Américas	
Árbol N.º	T3-161	Solicitante	Metro Línea 1 S.A.S.	
Cod. SIGAU	08011006000754	Dirección Solicitante	World Trade Center AC 100 # 8A – 49, Torre B, Piso 11, Oficina 1102	
Localización Exacta del árbol	E 94148,76063; N 101565,32032	c.c. ó NIT	901.339.011-6	
DESCRIPCIÓN GENERAL DEL ESTADO DEL INDIVIDUO ARBÓREO			VISTA GENERAL	
ESTADO FÍSICO: En el estado físico de la copa se encuentra: ramas secas, copa asimétrica, y se encuentra en buen estado físico general. En el estado físico del fuste se encuentra: bifurcación, torcido, compartimentalizado, daño mecánico medio, y se encuentra en un inadecuado distanciamiento por lo que se encuentra suprimido. En el estado físico de la raíz se encuentra: raíces no apreciables y se encuentran en estado físico bueno general.

ESTADO SANITARIO: En el estado sanitario de la copa presenta: necrosis, marchitamiento, y se encuentran en buen estado sanitario general. En el estado sanitario del fuste presenta: ninguna afectación, y se encuentra en buen estado sanitario general. El estado sanitario de la raíz se encuentra: sin ninguna afectación apreciable y se encuentra en buen estado sanitario.

CAUSAS DE LA INTERVENCIÓN Inadecuado distanciamiento. Construcción de obra pública y adecuación de espacio público proyectado, asociado al proyecto Primera Línea del Metro de Bogotá.				
VISTA DETALLE			INTERVENCIÓN SILVICULTURAL
