FICHA TÉCNICA DE REGISTRO		Radicado No.	
			Elaboró	Ing. Forestal Hugo Alberto Gelvez
			Tarjeta profesional N.º	19556 del Ministerio de agricultura
			Revisó	
			Aprobó	
			Fecha aprobación	
Concepto Técnico:		Página	1 de 246	
Fecha de visita técnica	27 de Mayo del 2021	Sitio de Visita	Avenida 1 de mayo con Carrera 68 i	
Especie	Jazmin del cabo, laurel huesito	Barrio Visita	Provienda

N. científico	<i>Pittosporum undulatum</i>	UPZ	45 - Carvajal	
Árbol N.º	T3-11	Solicitante	Metro Línea 1 S.A.S.	
Cod. SIGAU	08012206000531	Dirección Solicitante	World Trade Center AC 100 # 8A – 49, Torre B, Piso 11, Oficina 1102	
Localización Exacta del árbol	E 94093,56124; N 101545,82550	c.c. ó NIT	901.339.011-6	
DESCRIPCIÓN GENERAL DEL ESTADO DEL INDIVIDUO ARBÓREO		VISTA GENERAL		
<p>ESTADO FÍSICO: En el estado físico de la copa se encuentra: podas anteriores antitécnicas, ramas secas, ramas pendulares, desgarrar rama, y se encuentra en estado regular físico general. En el estado físico del fuste se encuentra: bifurcación basal, torcido, daño mecánico medio, corteza incluida, y se encuentra en estado regular físico general. En el estado físico de la raíz se encuentra: raíces no apreciables y se encu

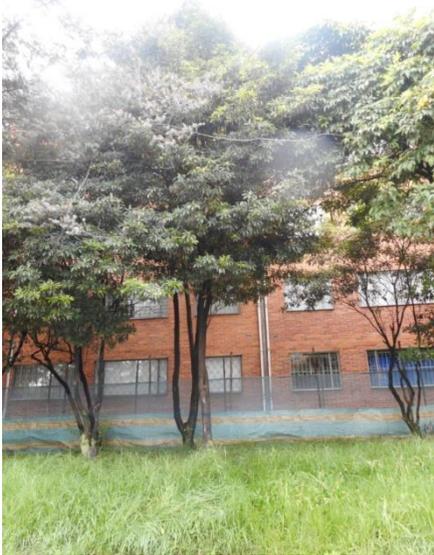
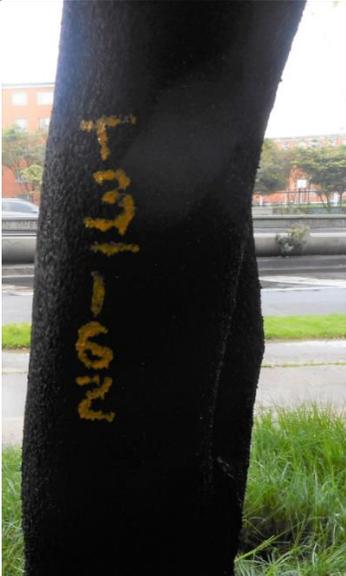
FICHA TÉCNICA DE REGISTRO		Radicado No.															
			Elaboró	Ing. Forestal Hugo Alberto Gelvez														
			Tarjeta profesional N.º	19556 del Ministerio de agricultura														
			Revisó															
			Aprobó															
Concepto Técnico:		Fecha aprobación																
		Página	57 de 246															
Fecha de visita técnica	31 de Mayo del 2021		Sitio de Visita	Av 1ra de mayo · 68 F-19														
Especie	Jazmin del cabo, laurel huesito		Barrio Visita	Provienda Oriental														
N. científico	<i>Pittosporum undulatum</i>		UPZ	44 - Américas														
Árbol N.º	T3-162		Solicitante	Metro Línea 1 S.A.S.														
Cod. SIGAU	08011006000752		Dirección Solicitante	World Trade Center AC 100 # 8A – 49, Torre B, Piso 11, Oficina 1102														
Localización Exacta del árbol	E 94150,40296; N 101564,48202		c.c. ó NIT	901.339.011-6														
DESCRIPCIÓN GENERAL DEL ESTADO DEL INDIVIDUO ARBÓREO			VISTA GENERAL															
<p>ESTADO FÍSICO: En el estado físico de la copa se encuentra: podas anteriores técnicas, rebrotes, copa asimétrica, y se encuentra en buen estado físico general. En el estado físico del fuste se encuentra: bifurcación, fuste recto, compartimentalizado, daño mecánico leve, y se encuentra en buen estado físico general. En el estado físico de la raíz se encuentra: raíces no apreciables y se encuentra en estado físico bueno general.</p>

<p>ESTADO SANITARIO: En el estado sanitario de la copa presenta: herviboria, y se encuentra en buen estado sanitario general. En el estado sanitario del fuste presenta: presencia de insectos, y se encuentra en buen estado sanitario general. El estado sanitario de la raíz se encuentra: sin ninguna afectación apreciable y se encuentra en buen estado sanitario.</p>																		
<p style="text-align: center;">CAUSAS DE LA INTERVENCIÓN</p> <p style="text-align: center;">Inadecuado distanciamiento. Construcción de obra pública y adecuación de espacio público proyectado, asociado al proyecto Primera Línea del Metro de Bogotá.</p>																		
VISTA DETALLE

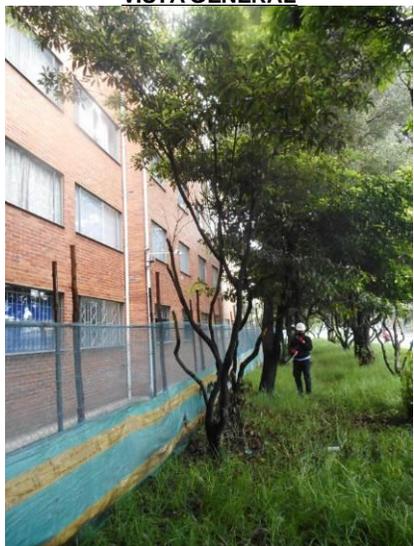
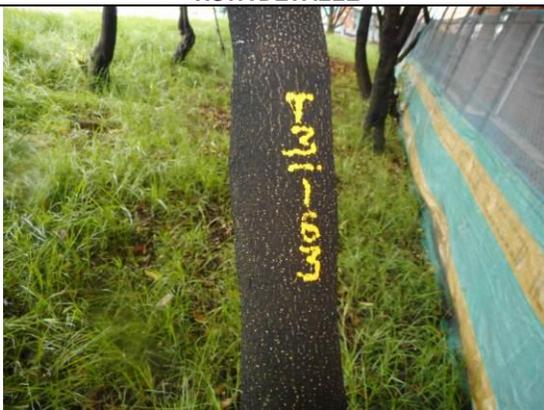
N. científico	<i>Pittosporum undulatum</i>	UPZ	44 - Américas		
Árbol N.º	T3-163	Solicitante	Metro Línea 1 S.A.S.		
Cod. SIGAU	08011006000751	Dirección Solicitante	World Trade Center AC 100 # 8A – 49, Torre B, Piso 11, Oficina 1102		
Localización Exacta del árbol	E 94150,97102; N 101567,55592	c.c. ó NIT	901.339.011-6		
DESCRIPCIÓN GENERAL DEL ESTADO DEL INDIVIDUO ARBÓREO		VISTA GENERAL			
<p>ESTADO FÍSICO: En el estado físico de la copa se encuentra: podas anteriores antitécnicas, ramas secas, y se encuentra en buen estado físico general. En el estado físico del fuste se encuentra: bifurcaciones basales, compartimentalizado, daño mecánico leve, cavidades, y se encuentra en buen estado físico general. En el estado físico de la raíz se encuentra: raíces no apreciables y se encuentra en estado físico bueno general.</p>

<p>ESTADO SANITARIO: En el estado sanitario de la copa presenta: ninguna afectación, y se encuentra en buen estado sanitario general. En el estado sanitario del fuste presenta: presencia de insectos, y se encuentra en buen estado sanitario general. El estado sanitario de la raíz se encuentra: sin ninguna afectación apreciable y se encuentra en buen estado sanitario.</p>

<p style="text-align: center;">CAUSAS DE LA INTERVENCIÓN</p> <p style="text-align: center;">Inadecuado distanciamiento. Construcción de obra pública y adecuación de espacio público proyectado, asociado al proyecto Primera Línea del Metro de Bogotá.</p>					
VISTA DETALLE		INTERVENCIÓN SILVICULTURAL

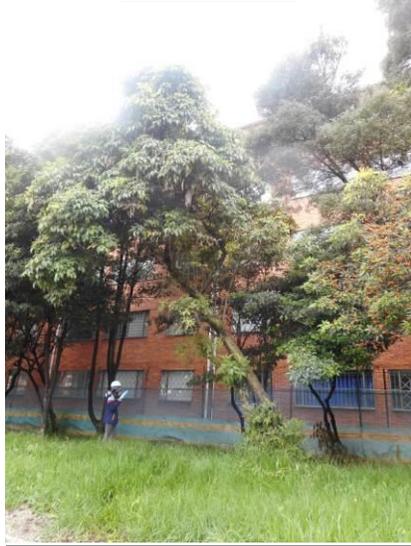
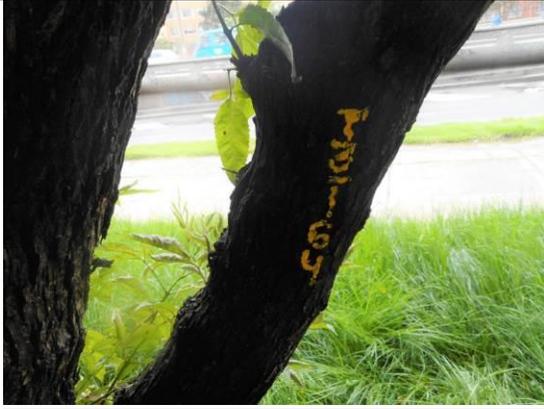
N. científico	<i>Tecoma stans</i>		UPZ	44 - Américas
Árbol N.º	T3-164		Solicitante	Metro Línea 1 S.A.S.
Cod. SIGAU	08011006000747		Dirección Solicitante	World Trade Center AC 100 # 8A – 49, Torre B, Piso 11, Oficina 1102
Localización Exacta del árbol	E 94152,47369; N 101561,64132		c.c. ó NIT	901.339.011-6
DESCRIPCIÓN GENERAL DEL ESTADO DEL INDIVIDUO ARBÓREO			VISTA GENERAL	
<p>ESTADO FÍSICO: En el estado físico de la copa se encuentra: excesiva ramificación, podas anteriores antitécnicas, rebrotes, copa asimétrica, y se encuentra en buen estado físico general. En el estado físico del fuste se encuentra: bifurcación, inclinación a 30 grados, daño mecanico leve, cavidades, y se encuentra en estado regular físico general. En el estado físico de la raíz se encuentra: raíces no apreciables y se encuentra en estado físico bueno general.</p>

<p>ESTADO SANITARIO: En el estado sanitario de la copa presenta: herviboría, necrosis, marchitamiento, y se encuentra en buen estado sanitario general. En el estado sanitario del fuste presenta: ninguna afectación, y se encuentra en buen estado sanitario general. El estado sanitario de la raíz se encuentra: sin ninguna afectación apreciable y se encuentra en buen estado sanitario.</p>

<p>CAUSAS DE LA INTERVENCIÓN</p> <p>Inadecuado distanciamiento. Construcción de obra pública y adecuación de espacio público proyectado, asociado al proyecto Primera Línea del Metro de Bogotá.</p>				
VISTA DETALLE			INTERVENCIÓN SILVICULTURAL

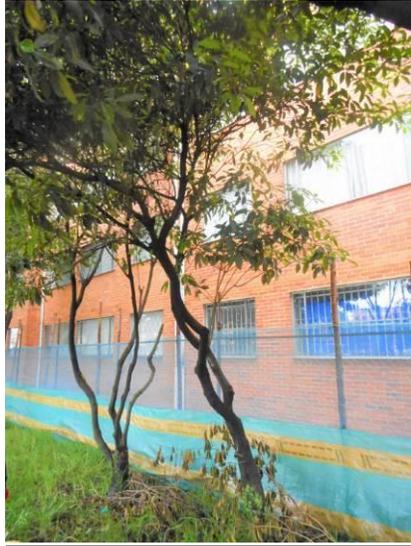
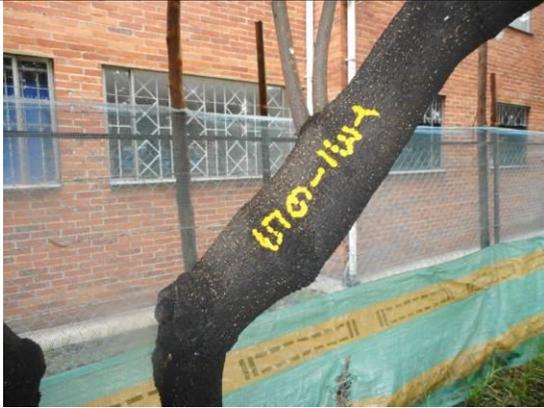
FICHA TÉCNICA DE REGISTRO		Radicado No.																		
			Elaboró	Ing. Forestal Hugo Alberto Gelvez																	
			Tarjeta profesional N.º	19556 del Ministerio de agricultura																	
			Revisó																		
			Aprobó																		
Concepto Técnico:		Fecha aprobación																			
		Página	60 de 246																		
Fecha de visita técnica	31 de Mayo del 2021	Sitio de Visita	Av 1ra de mayo · 68 F-33																		
Especie	Jazmin del cabo, laurel huesito	Barrio Visita	Provienda Oriental																		
N. científico	<i>Pittosporum undulatum</i>	UPZ	44 - Américas																		
Árbol N.º	T3-165	Solicitante	Metro Línea 1 S.A.S.																		
Cod. SIGAU	08011006000746	Dirección Solicitante	World Trade Center AC 100 # 8A – 49, Torre B, Piso 11, Oficina 1102																		
Localización Exacta del árbol	E 94155,56105; N 101563,06492	c.c. ó NIT	901.339.011-6																		
DESCRIPCIÓN GENERAL DEL ESTADO DEL INDIVIDUO ARBÓREO		VISTA GENERAL																			
ESTADO FÍSICO: En el estado físico de la copa se encuentra: ramas secas, rebrotes, copa asimétrica, y se encuentra en buen estado físico general. En el estado físico del fuste se encuentra: bifurcación basal, torcido, compartimentalizado, daño mecánico leve, y se encuentra en estado regular físico general. En el estado físico de la raíz se encuentra: raíces no apreciables y se encuentra en estado físico bueno general.

ESTADO SANITARIO: En el estado sanitario de la copa presenta: herbivoría, y se encuentra en buen estado sanitario general. En el estado sanitario del fuste presenta: ninguna afectación, y se encuentra en buen estado sanitario general. El estado sanitario de la raíz se encuentra: sin ninguna afectación apreciable y se encuentra en buen estado sanitario.																					
CAUSAS DE LA INTERVENCIÓN Inadecuado distanciamiento. Construcción de obra pública y adecuación de espacio público proyectado, asociado al proyecto Primera Línea del Metro de Bogotá.																					
VISTA DETALLE

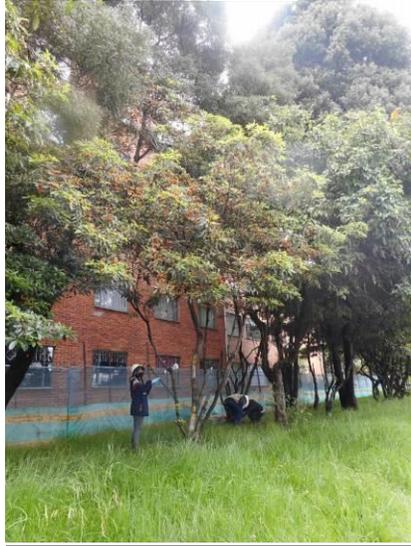
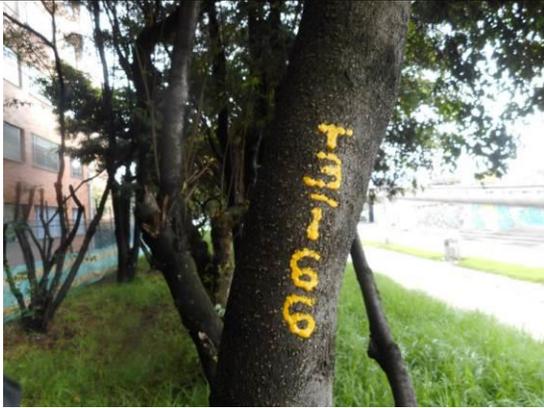
N. científico	<i>Pittosporum undulatum</i>	UPZ	44 - Américas	
Árbol N.º	T3-166	Solicitante	Metro Línea 1 S.A.S.	
Cod. SIGAU	08011006000744	Dirección Solicitante	World Trade Center AC 100 # 8A – 49, Torre B, Piso 11, Oficina 1102	
Localización Exacta del árbol	E 94158,94257; N 101559,85232	c.c. ó NIT	901.339.011-6	
DESCRIPCIÓN GENERAL DEL ESTADO DEL INDIVIDUO ARBÓREO			VISTA GENERAL	
<p>ESTADO FÍSICO: En el estado físico de la copa se encuentra: podas anteriores técnicas, ramas secas, rebrotes, copa asimétrica, desgarre rama, y se encuentra en buen estado físico general. En el estado físico del fuste se encuentra: bifurcaciones basales, inclinación a 20 grados, daño mecánico leve, y se encuentra en buen estado físico general. En el estado físico de la raíz se encuentra: raíces no apreciables y se encuentra en estado físico bueno general.</p>

<p>ESTADO SANITARIO: En el estado sanitario de la copa presenta: clorosis, y se encuentra en buen estado sanitario general. En el estado sanitario del fuste presenta: ninguna afectación, y se encuentra en buen estado sanitario general. El estado sanitario de la raíz se encuentra: sin ninguna afectación apreciable y se encuentra en buen estado sanitario.</p>

<p style="text-align: center;">CAUSAS DE LA INTERVENCIÓN</p> <p style="text-align: center;">Inadecuado distanciamiento. Construcción de obra pública y adecuación de espacio público proyectado, asociado al proyecto Primera Línea del Metro de Bogotá.</p>				
VISTA DETALLE			INTERVENCIÓN SILVICULTURAL

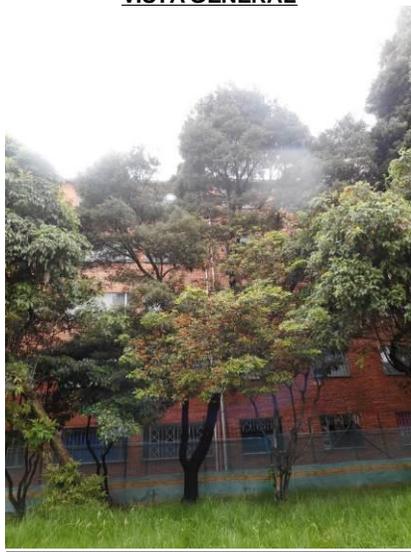
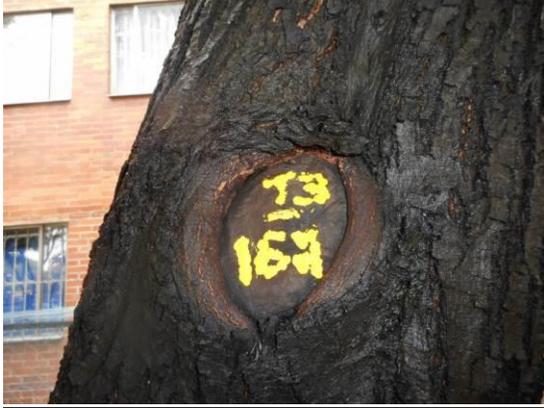
FICHA TÉCNICA DE REGISTRO		Radicado No.													
			Elaboró	Ing. Forestal Hugo Alberto Gelvez												
			Tarjeta profesional N.º	19556 del Ministerio de agricultura												
			Revisó													
			Aprobó													
Concepto Técnico:		Fecha aprobación														
		Página	62 de 246													
Fecha de visita técnica	31 de Mayo del 2021	Sitio de Visita	Av 1ra de mayo · 68 F-64													
Especie	Acacia negra, gris	Barrio Visita	Provienda Oriental													
N. científico	<i>Acacia decurrens</i>	UPZ	44 - Américas													
Árbol N.º	T3-167	Solicitante	Metro Línea 1 S.A.S.													
Cod. SIGAU	08011006000745	Dirección Solicitante	World Trade Center AC 100 # 8A – 49, Torre B, Piso 11, Oficina 1102													
Localización Exacta del árbol	E 94159,30811; N 101561,74852	c.c. ó NIT	901.339.011-6													
DESCRIPCIÓN GENERAL DEL ESTADO DEL INDIVIDUO ARBÓREO			VISTA GENERAL													
ESTADO FÍSICO: En el estado físico de la copa se encuentra: podas anteriores técnicas, copa asimétrica, y se encuentra en buen estado físico general. En el estado físico del fuste se encuentra: bifurcación, fuste recto, y se encuentra en buen estado físico general. En el estado físico de la raíz se encuentra: raíces no apreciables y se encuentra en estado físico bueno general.

ESTADO SANITARIO: En el estado sanitario de la copa presenta: ninguna afectación, y se encuentra en buen estado sanitario general. En el estado sanitario del fuste presenta: ninguna afectación, y se encuentra en buen estado sanitario general. El estado sanitario de la raíz se encuentra: sin ninguna afectación apreciable y se encuentra en buen estado sanitario.																
CAUSAS DE LA INTERVENCIÓN																
Altura excesiva para el lugar de siembra, Inadecuado distanciamiento. Construcción de obra pública y adecuación de espacio público proyectado, asociado al proyecto Primera Línea del Metro de Bogotá.

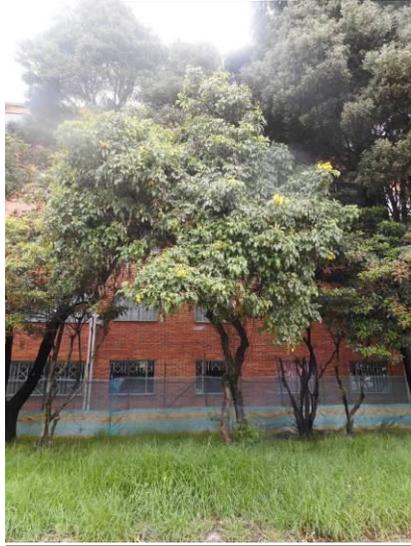
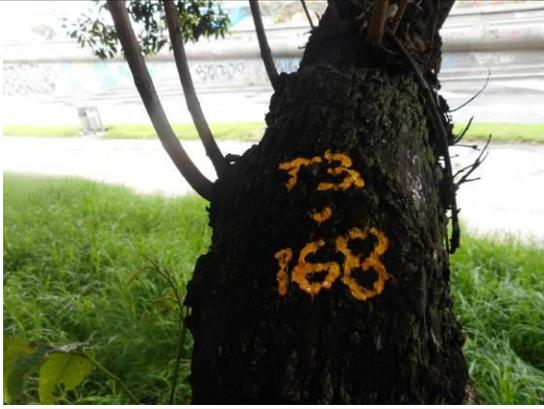
FICHA TÉCNICA DE REGISTRO		Radicado No.																
			Elaboró	Ing. Forestal Hugo Alberto Gelvez															
			Tarjeta profesional N.º	19556 del Ministerio de agricultura															
			Revisó																
			Aprobó																
			Fecha aprobación																
		Página	63 de 246																
Fecha de visita técnica	31 de Mayo del 2021		Sitio de Visita	Av 1ra de mayo · 68 F-64															
Especie	Chicala, chirlobirlo, flor amarillo		Barrio Visita	Provienda Oriental															
N. científico	<i>Tecoma stans</i>		UPZ	44 - Américas															
Árbol N.º	T3-168		Solicitante	Metro Línea 1 S.A.S.															
Cod. SIGAU	08011006000743		Dirección Solicitante	World Trade Center AC 100 # 8A – 49, Torre B, Piso 11, Oficina 1102															
Localización Exacta del árbol	E 94158,14186; N 101561,99542		c.c. ó NIT	901.339.011-6															
DESCRIPCIÓN GENERAL DEL ESTADO DEL INDIVIDUO ARBÓREO			VISTA GENERAL																
<p>ESTADO FÍSICO: En el estado físico de la copa se encuentra: excesiva ramificación, podas anteriores antitécnicas, podas anteriores técnicas, ramas secas, rebrotes, ramas pendulares, y se encuentra en estado regular físico general. En el estado físico del fuste se encuentra: bifurcación basal, torcido, compartimentalizado, daño mecánico leve, y se encuentra en un inadecuado distanciamiento por lo que se encuentra suprimido. En el estado físico de la raíz se encuentra: raíces no apreciables y se encuentra en estado físico bueno general.</p>

<p>ESTADO SANITARIO: En el estado sanitario de la copa presenta: herviboría, necrosis, marchitamiento, y se encuentra en buen estado sanitario general. En el estado sanitario del fuste presenta: ninguna afectación, y se encuentra en buen estado sanitario general. El estado sanitario de la raíz se encuentra: sin ninguna afectación apreciable y se encuentra en buen estado sanitario.</p>																			
CAUSAS DE LA INTERVENCIÓN																			
Inadecuado distanciamiento. Construcción de obra pública y adecuación de espacio público proyectado, asociado al proyecto Primera Línea del Metro de Bogotá.

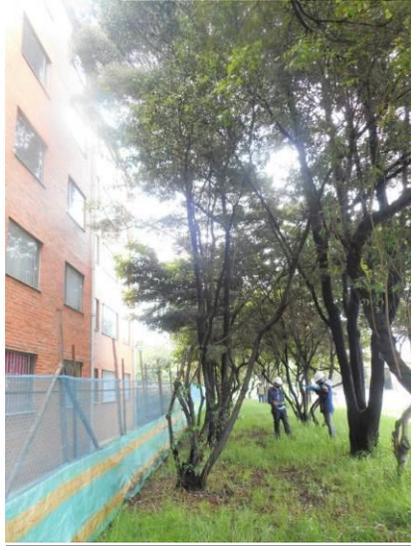
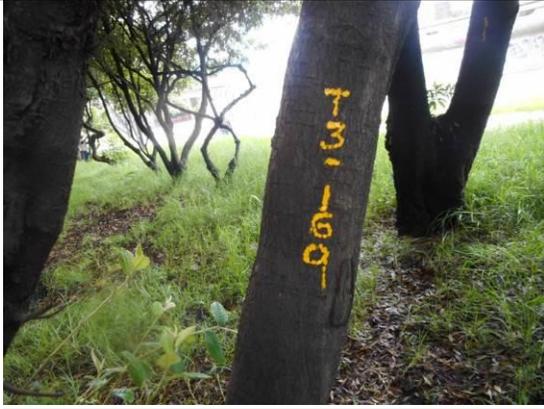
N. científico	<i>Cotoneaster panosa</i>	UPZ	44 - Américas	
Árbol N.º	T3-169	Solicitante	Metro Línea 1 S.A.S.	
Cod. SIGAU	08011006000741	Dirección Solicitante	World Trade Center AC 100 # 8A – 49, Torre B, Piso 11, Oficina 1102	
Localización Exacta del árbol	E 94165,53363; N 101559,07022	c.c. ó NIT	901.339.011-6	
DESCRIPCIÓN GENERAL DEL ESTADO DEL INDIVIDUO ARBÓREO			VISTA GENERAL	
<p>ESTADO FÍSICO: En el estado físico de la copa se encuentra: podas anteriores técnicas, ramas secas, rebrotes, copa asimétrica, desgarre rama, y se encuentra en estado regular físico general. En el estado físico del fuste se encuentra: bifurcaciones basales, inclinación a 20 grados, compartimentalizado, daño mecánico leve, y se encuentra en buen estado físico general. En el estado físico de la raíz se encuentra: raíces no apreciables y se encuentra en estado físico bueno general.</p>

<p>ESTADO SANITARIO: En el estado sanitario de la copa presenta: herviboría, y se encuentra en un estado sanitario regular general. En el estado sanitario del fuste presenta: ninguna afectación, y se encuentra en buen estado sanitario general. El estado sanitario de la raíz se encuentra: sin ninguna afectación apreciable y se encuentra en buen estado sanitario.</p>

<p>CAUSAS DE LA INTERVENCIÓN</p> <p>Inadecuado distanciamiento. Construcción de obra pública y adecuación de espacio público proyectado, asociado al proyecto Primera Línea del Metro de Bogotá.</p>				
VISTA DETALLE			INTERVENCIÓN SILVICULTURAL

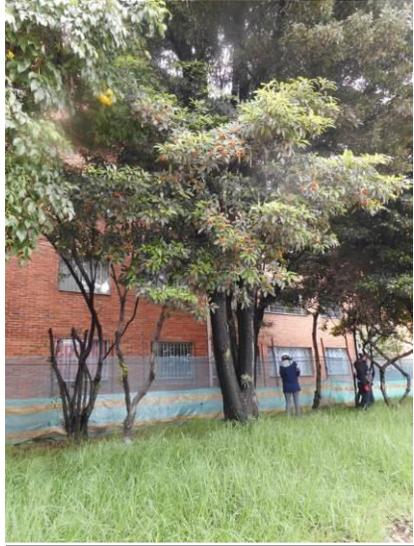
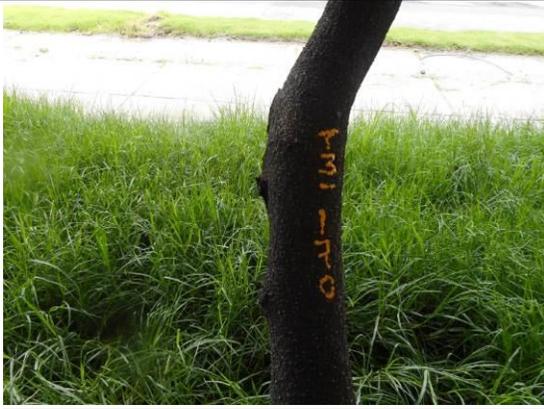
N. científico	<i>Pittosporum undulatum</i>	UPZ	44 - Américas	
Árbol N.º	T3-170	Solicitante	Metro Línea 1 S.A.S.	
Cod. SIGAU	08011006000742	Dirección Solicitante	World Trade Center AC 100 # 8A – 49, Torre B, Piso 11, Oficina 1102	
Localización Exacta del árbol	E 94162,43750; N 101554,47702	c.c. ó NIT	901.339.011-6	
DESCRIPCIÓN GENERAL DEL ESTADO DEL INDIVIDUO ARBÓREO			VISTA GENERAL	
ESTADO FÍSICO: En el estado físico de la copa se encuentra: podas anteriores antitécnicas, ramas secas, rebrotes, desgarre rama, y se encuentra en estado regular físico general. En el estado físico del fuste se encuentra: bifurcación, torcido, compartimentalizado, daño mecánico leve, y se encuentra en estado regular físico general. En el estado físico de la raíz se encuentra: raíces no apreciables y se encuentra en estado físico bueno general.

ESTADO SANITARIO: En el estado sanitario de la copa presenta: herviboría, marchitamiento, y se encuentra en un estado sanitario regular general. En el estado sanitario del fuste presenta: ninguna afectación, y se encuentra en buen estado sanitario general. El estado sanitario de la raíz se encuentra: sin ninguna afectación apreciable y se encuentra en buen estado sanitario.

CAUSAS DE LA INTERVENCIÓN Inadecuado distanciamiento. Construcción de obra pública y adecuación de espacio público proyectado, asociado al proyecto Primera Línea del Metro de Bogotá.				
VISTA DETALLE			INTERVENCIÓN SILVICULTURAL

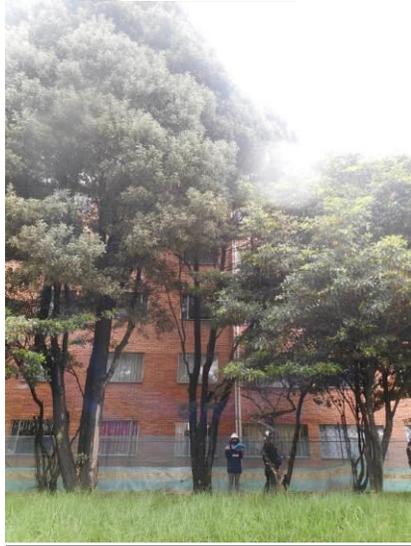
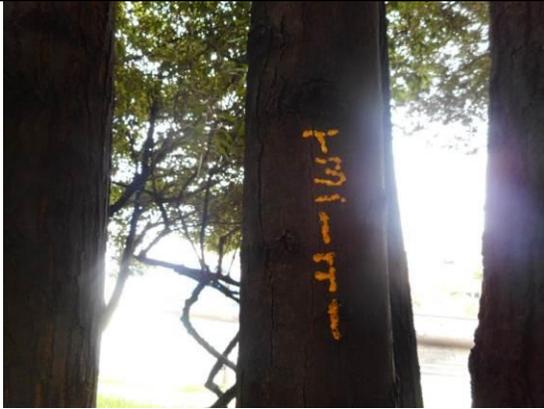
<p>ESTADO SANITARIO: En el estado sanitario de la copa presenta: ninguna afectación, y se encuentra en buen estado sanitario general. En el estado sanitario del fuste presenta: ninguna afectación, y se encuentra en buen estado sanitario general. El estado sanitario de la raíz se encuentra: sin ninguna afectación apreciable y se encuentra en buen estado sanitario.</p>																			
CAUSAS DE LA INTERVENCIÓN																			
Interferencia con redes eléctricas, Altura excesiva para el lugar de siembra, Inadecuado distanciamiento. Construcción de obra pública y adecuación de espacio público proyectado, asociado al proyecto Primera Línea del Metro de Bogotá.

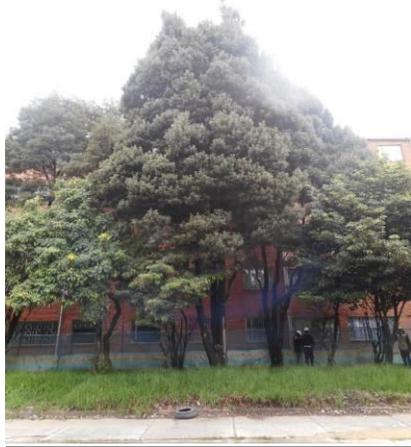
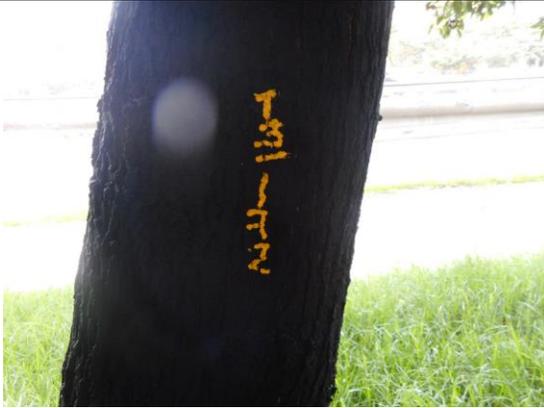
N. científico	<i>Acacia decurrens</i>	UPZ	44 - Américas	
Árbol N.º	T3-172	Solicitante	Metro Línea 1 S.A.S.	
Cod. SIGAU	08011006000740	Dirección Solicitante	World Trade Center AC 100 # 8A – 49, Torre B, Piso 11, Oficina 1102	
Localización Exacta del árbol	E 94168,83310; N 101556,65982	c.c. ó NIT	901.339.011-6	
DESCRIPCIÓN GENERAL DEL ESTADO DEL INDIVIDUO ARBÓREO			VISTA GENERAL	
<p>ESTADO FÍSICO: En el estado físico de la copa se encuentra: podas anteriores técnicas, ramas secas, y se encuentra en buen estado físico general. En el estado físico del fuste se encuentra: bifurcaciones basales, fuste recto, compartimentalizado, descortezado, daño mecánico grave, y se encuentra en buen estado físico general. En el estado físico de la raíz se encuentra: raíces no apreciables y se encuentra en estado físico bueno general.</p>

<p>ESTADO SANITARIO: En el estado sanitario de la copa presenta: ninguna afectación, y se encuentra en buen estado sanitario general. En el estado sanitario del fuste presenta: ninguna afectación, y se encuentra en buen estado sanitario general. El estado sanitario de la raíz se encuentra: sin ninguna afectación apreciable y se encuentra en buen estado sanitario.</p>

<p style="text-align: center;">CAUSAS DE LA INTERVENCIÓN</p> <p>Altura excesiva para el lugar de siembra, Inadecuado distanciamiento. Construcción de obra pública y adecuación de espacio público proyectado, asociado al proyecto Primera Línea del Metro de Bogotá.</p>				
VISTA DETALLE			INTERVENCIÓN SILVICULTURAL

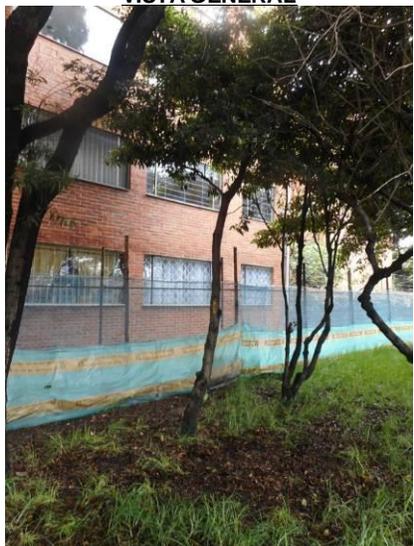
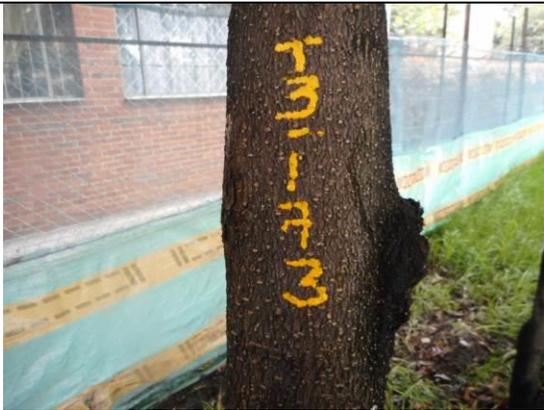
ESTADO SANITARIO: En el estado sanitario de la copa presenta: clorosis, marchitamiento, y se encuentra en buen estado sanitario general. En el estado sanitario del fuste presenta: ninguna afectación, y se encuentra en buen estado sanitario general. El estado sanitario de la raíz se encuentra: sin ninguna afectación apreciable y se encuentra en buen estado sanitario.																
CAUSAS DE LA INTERVENCIÓN Inadecuado distanciamiento. Construcción de obra pública y adecuación de espacio público proyectado, asociado al proyecto Primera Línea del Metro de Bogotá.																
VISTA DETALLE

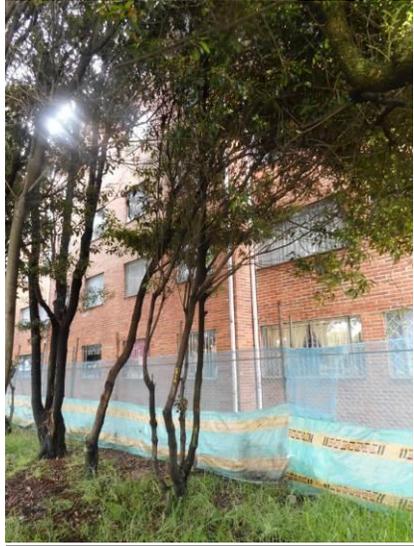
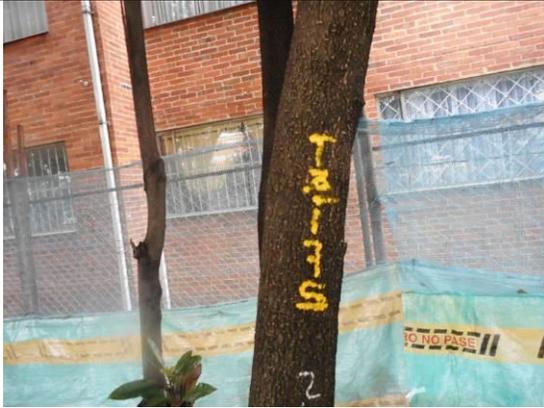
ESTADO SANITARIO: En el estado sanitario de la copa presenta: clorosis, marchitamiento, y se encuentra en buen estado sanitario general. En el estado sanitario del fuste presenta: ninguna afectación, y se encuentra en buen estado sanitario general. El estado sanitario de la raíz se encuentra: sin ninguna afectación apreciable y se encuentra en buen estado sanitario.																			
CAUSAS DE LA INTERVENCIÓN Deficiente estado sanitario, Deficiente estado físico. Construcción de obra pública y adecuación de espacio público proyectado, asociado al proyecto Primera Línea del Metro de Bogotá.																			
VISTA DETALLE

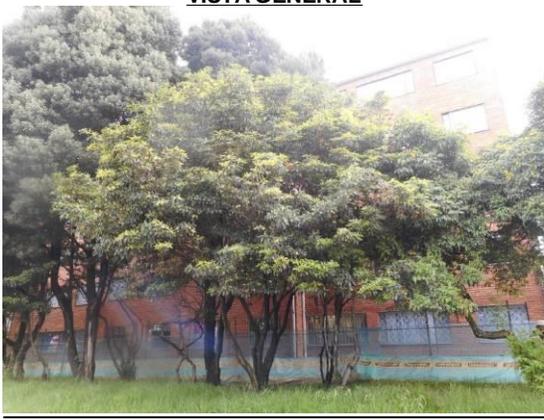
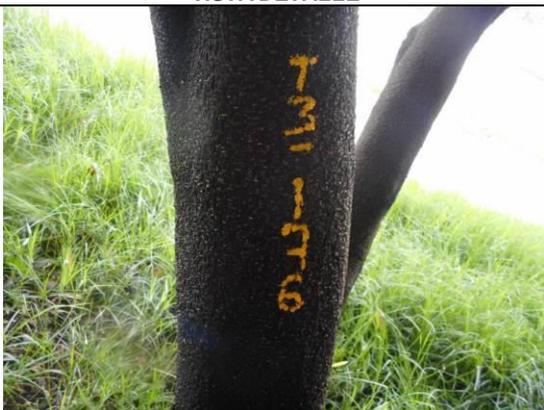
N. científico	<i>Pittosporum undulatum</i>	UPZ	44 - Américas	
Árbol N.º	T3-176	Solicitante	Metro Línea 1 S.A.S.	
Cod. SIGAU	08011006000750	Dirección Solicitante	World Trade Center AC 100 # 8A – 49, Torre B, Piso 11, Oficina 1102	
Localización Exacta del árbol	E 94174,91387; N 101555,12002	c.c. ó NIT	901.339.011-6	
DESCRIPCIÓN GENERAL DEL ESTADO DEL INDIVIDUO ARBÓREO			VISTA GENERAL	
ESTADO FÍSICO: En el estado físico de la copa se encuentra: podas anteriores técnicas, ramas secas, y se encuentra en buen estado físico general. En el estado físico del fuste se encuentra: bifurcaciones basales, torcido, compartimentalizado, daño mecánico leve, cavidades, y se encuentra en buen estado físico general. En el estado físico de la raíz se encuentra: raíces no apreciables y se encuentra en estado físico bueno general.

ESTADO SANITARIO: En el estado sanitario de la copa presenta: clorosis, marchitamiento, y se encuentra en buen estado sanitario general. En el estado sanitario del fuste presenta: ninguna afectación, y se encuentra en buen estado sanitario general. El estado sanitario de la raíz se encuentra: sin ninguna afectación apreciable y se encuentra en buen estado sanitario.

CAUSAS DE LA INTERVENCIÓN Inadecuado distanciamiento. Construcción de obra pública y adecuación de espacio público proyectado, asociado al proyecto Primera Línea del Metro de Bogotá.				
VISTA DETALLE			INTERVENCIÓN SILVICULTURAL

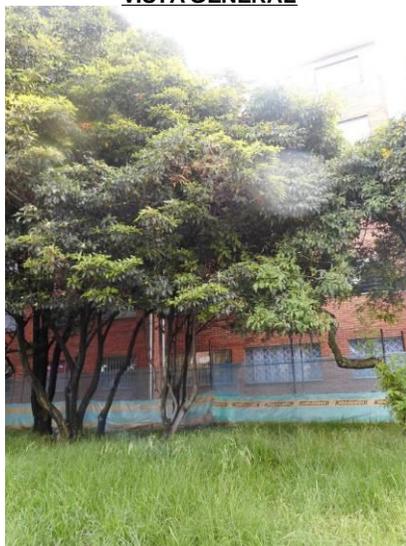
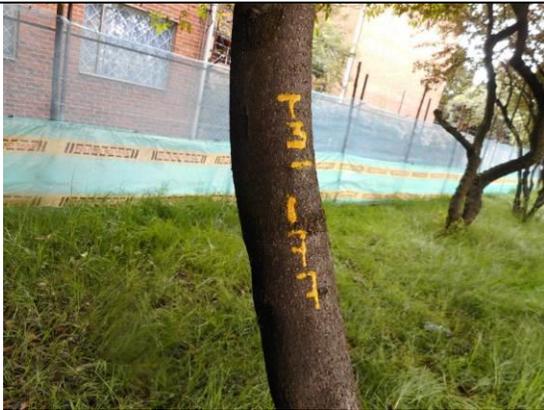
N. científico	<i>Pittosporum undulatum</i>	UPZ	44 - Américas	
Árbol N.º	T3-177	Solicitante	Metro Línea 1 S.A.S.	
Cod. SIGAU	08011006000748	Dirección Solicitante	World Trade Center AC 100 # 8A – 49, Torre B, Piso 11, Oficina 1102	
Localización Exacta del árbol	E 94169,29159; N 101550,90072	c.c. ó NIT	901.339.011-6	
DESCRIPCIÓN GENERAL DEL ESTADO DEL INDIVIDUO ARBÓREO			VISTA GENERAL	
ESTADO FÍSICO: En el estado físico de la copa se encuentra: podas anteriores antitécnicas, ramas secas, copa asimétrica, y se encuentra en buen estado físico general. En el estado físico del fuste se encuentra: bifurcaciones basales, torcido, corteza incluida, y se encuentra en estado regular físico general. En el estado físico de la raíz se encuentra: raíces no apreciables y se encuentra en estado físico bueno general.

ESTADO SANITARIO: En el estado sanitario de la copa presenta: clorosis, marchitamiento, y se encuentra en buen estado sanitario general. En el estado sanitario del fuste presenta: ninguna afectación, y se encuentra en buen estado sanitario general. El estado sanitario de la raíz se encuentra: sin ninguna afectación apreciable y se encuentra en buen estado sanitario.

CAUSAS DE LA INTERVENCIÓN				
Inadecuado distanciamiento. Construcción de obra pública y adecuación de espacio público proyectado, asociado al proyecto Primera Línea del Metro de Bogotá.				
VISTA DETALLE			INTERVENCIÓN SILVICULTURAL

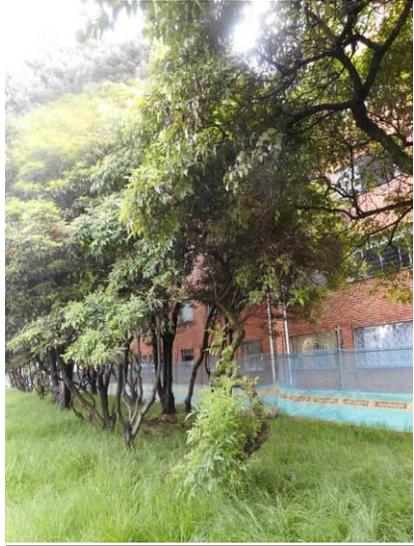
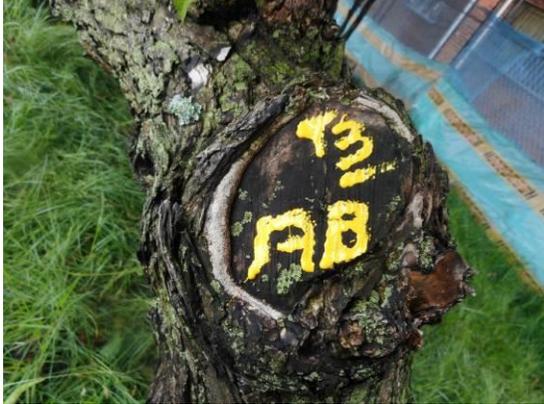
ESTADO SANITARIO: En el estado sanitario de la copa presenta: herviboria, necrosis, marchitamiento, y se encuentra en un estado sanitario regular general. En el estado sanitario del fuste presenta: ninguna afectación, y se encuentra en buen estado sanitario general. El estado sanitario de la raíz se encuentra: sin ninguna afectación apreciable y se encuentra en buen estado sanitario.																
CAUSAS DE LA INTERVENCIÓN																
Inadecuado distanciamiento. Construcción de obra pública y adecuación de espacio público proyectado, asociado al proyecto Primera Línea del Metro de Bogotá.

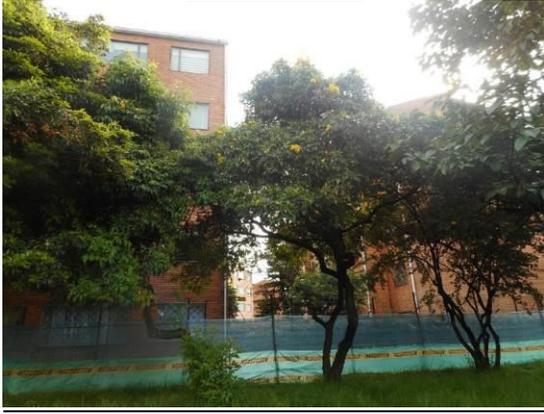
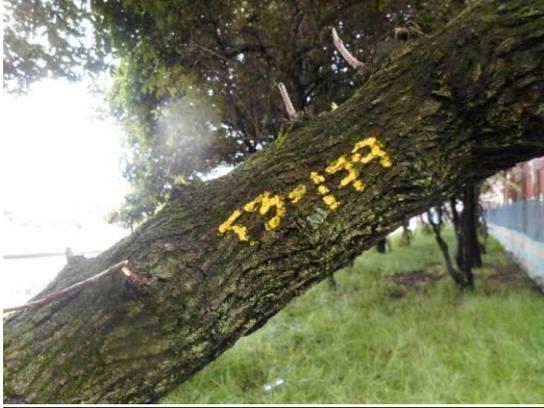
ESTADO SANITARIO: En el estado sanitario de la copa presenta: herviboría, necrosis, marchitamiento, y se encuentra en un estado sanitario regular general. En el estado sanitario del fuste presenta: ninguna afectación, y se encuentra en buen estado sanitario general. El estado sanitario de la raíz se encuentra: sin ninguna afectación apreciable y se encuentra en buen estado sanitario.																
CAUSAS DE LA INTERVENCIÓN																
Inadecuado distanciamiento. Construcción de obra pública y adecuación de espacio público proyectado, asociado al proyecto Primera Línea del Metro de Bogotá.																
VISTA DETALLE

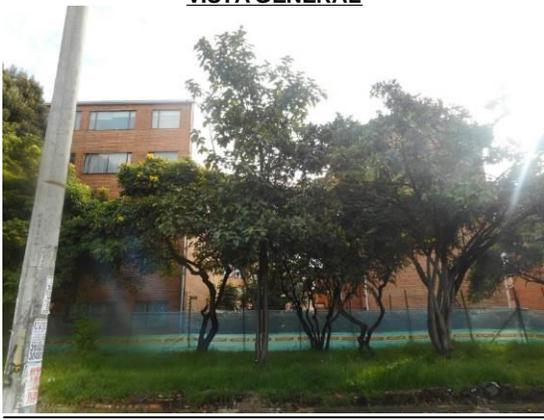
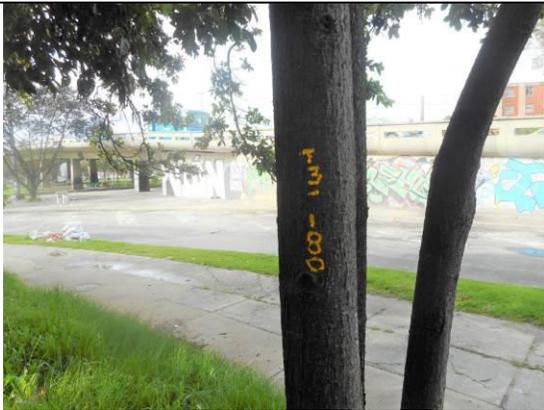
<p>ESTADO SANITARIO: En el estado sanitario de la copa presenta: ninguna afectación, y se encuentra en buen estado sanitario general. En el estado sanitario del fuste presenta: ninguna afectación, y se encuentra en buen estado sanitario general. El estado sanitario de la raíz se encuentra: sin ninguna afectación apreciable y se encuentra en buen estado sanitario.</p>																
CAUSAS DE LA INTERVENCIÓN																
<p style="text-align: center;">Inadecuado distanciamiento. Construcción de obra pública y adecuación de espacio público proyectado, asociado al proyecto Primera Línea del Metro de Bogotá.</p>

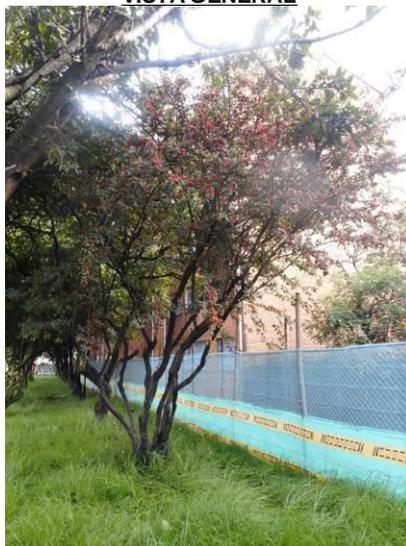
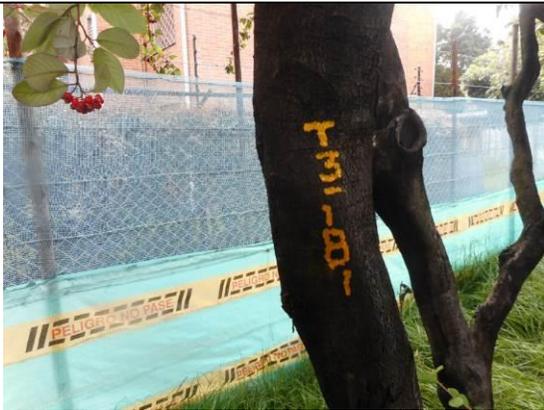
<p>ESTADO SANITARIO: En el estado sanitario de la copa presenta: marchitamiento, y se encuentra en buen estado sanitario general. En el estado sanitario del fuste presenta: ninguna afectación, y se encuentra en buen estado sanitario general. El estado sanitario de la raíz se encuentra: sin ninguna afectación apreciable y se encuentra en buen estado sanitario.</p>																
CAUSAS DE LA INTERVENCIÓN																
<p>Inadecuado distanciamiento. Construcción de obra pública y adecuación de espacio público proyectado, asociado al proyecto Primera Línea del Metro de Bogotá.</p>																
VISTA DETALLE

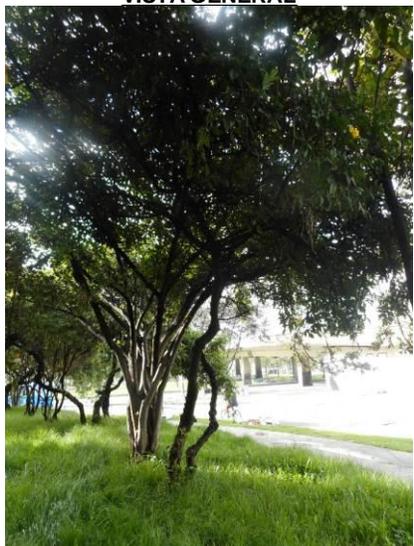
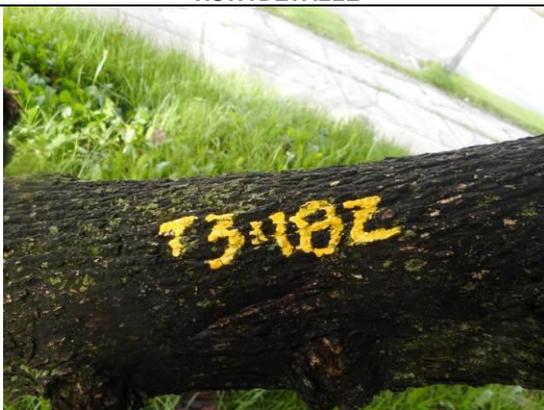
ESTADO SANITARIO: En el estado sanitario de la copa presenta: herviboria, necrosis, marchitamiento, y se encuentra en buen estado sanitario general. En el estado sanitario del fuste presenta: ninguna afectación, y se encuentra en buen estado sanitario general. El estado sanitario de la raíz se encuentra: sin ninguna afectación apreciable y se encuentra en buen estado sanitario.									
CAUSAS DE LA INTERVENCIÓN Inadecuado distanciamiento. Construcción de obra pública y adecuación de espacio público proyectado, asociado al proyecto Primera Línea del Metro de Bogotá.									
VISTA DETALLE			INTERVENCIÓN SILVICULTURAL A CONSIDERAR

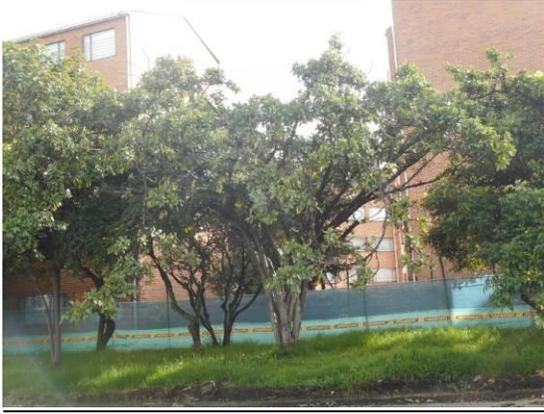
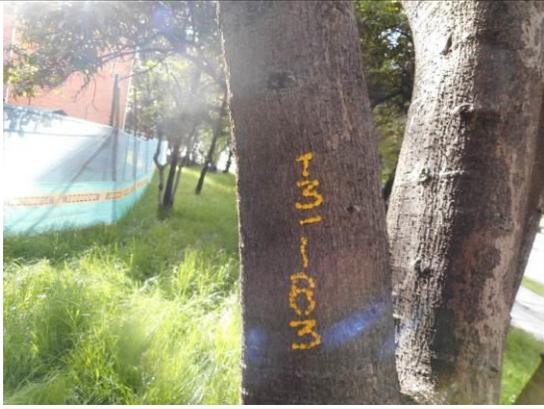
<p>ESTADO SANITARIO: En el estado sanitario de la copa presenta: presencia de insectos, y se encuentra en un estado sanitario regular general. En el estado sanitario del fuste presenta: ninguna afectación, y se encuentra en buen estado sanitario general. El estado sanitario de la raíz se encuentra: sin ninguna afectación apreciable y se encuentra en buen estado sanitario.</p>																			
CAUSAS DE LA INTERVENCIÓN																			
<p>Inadecuado distanciamiento. Construcción de obra pública y adecuación de espacio público proyectado, asociado al proyecto Primera Línea del Metro de Bogotá.</p>

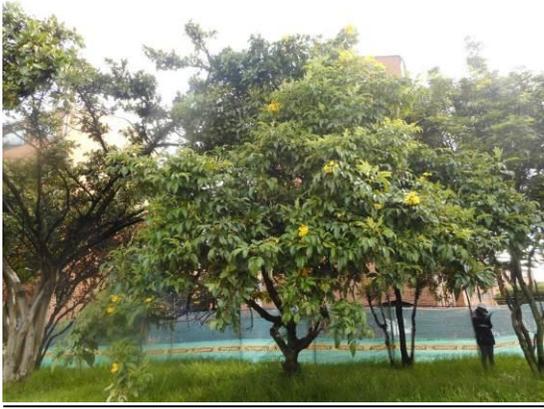
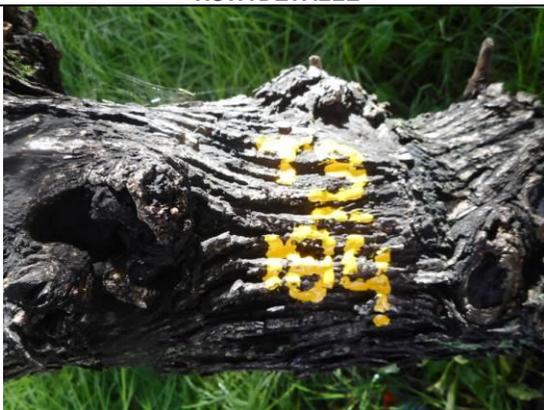
ESTADO SANITARIO: En el estado sanitario de la copa presenta: herviboria, necrosis, marchitamiento, y se encuentra en buen estado sanitario general. En el estado sanitario del fuste presenta: ninguna afectación, y se encuentra en buen estado sanitario general. El estado sanitario de la raíz se encuentra: sin ninguna afectación apreciable y se encuentra en buen estado sanitario.

CAUSAS DE LA INTERVENCIÓN Inadecuado distanciamiento. Construcción de obra pública y adecuación de espacio público proyectado, asociado al proyecto Primera Línea del Metro de Bogotá.				
VISTA DETALLE			INTERVENCIÓN SILVICULTURAL

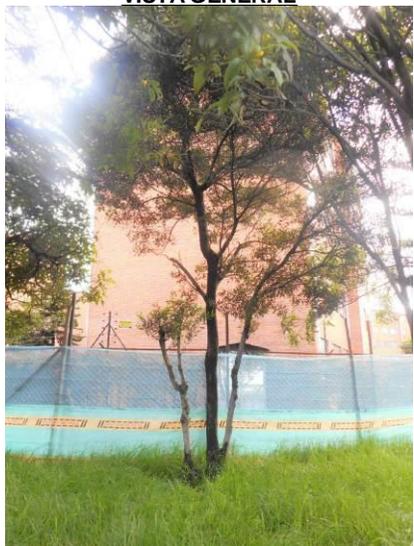
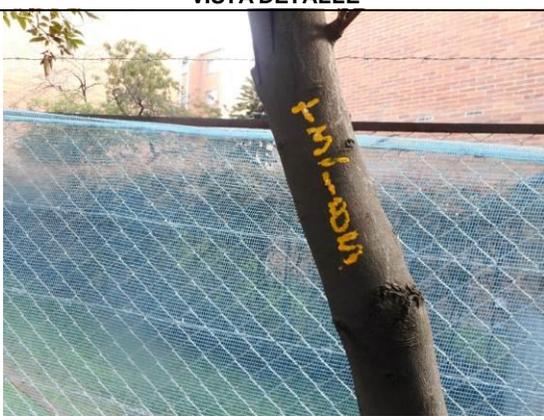
<p>ESTADO SANITARIO: En el estado sanitario de la copa presenta: ninguna afectación, y se encuentra en buen estado sanitario general. En el estado sanitario del fuste presenta: ninguna afectación, y se encuentra en buen estado sanitario general. El estado sanitario de la raíz se encuentra: sin ninguna afectación apreciable y se encuentra en buen estado sanitario.</p>

<p style="text-align: center;">CAUSAS DE LA INTERVENCIÓN</p> <p style="text-align: center;">Inadecuado distanciamiento. Construcción de obra pública y adecuación de espacio público proyectado, asociado al proyecto Primera Línea del Metro de Bogotá.</p>					
VISTA DETALLE		INTERVENCIÓN SILVICULTURAL

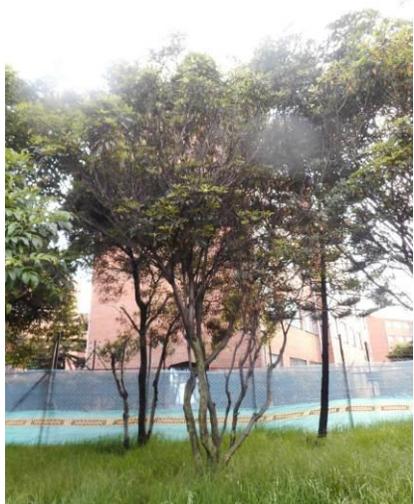
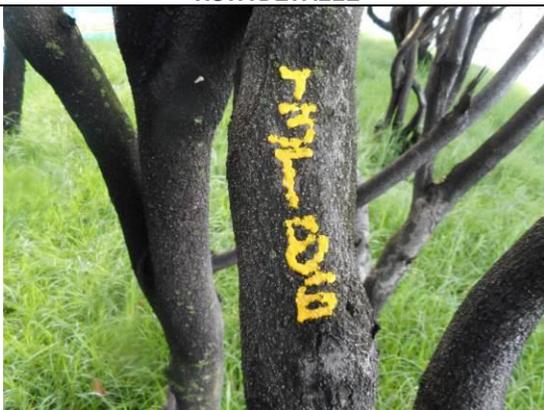
ESTADO SANITARIO: En el estado sanitario de la copa presenta: clorosis, marchitamiento, y se encuentra en buen estado sanitario general. En el estado sanitario del fuste presenta: ninguna afectación, y se encuentra en buen estado sanitario general. El estado sanitario de la raíz se encuentra: sin ninguna afectación apreciable y se encuentra en buen estado sanitario.																			
CAUSAS DE LA INTERVENCIÓN																			
Inadecuado distanciamiento. Construcción de obra pública y adecuación de espacio público proyectado, asociado al proyecto Primera Línea del Metro de Bogotá.

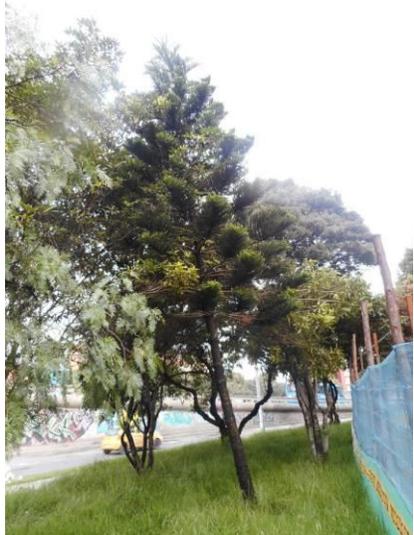
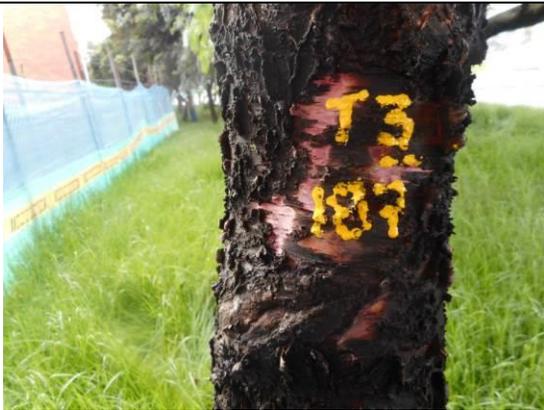
<p>ESTADO SANITARIO: En el estado sanitario de la copa presenta: marchitamiento, y se encuentra en buen estado sanitario general. En el estado sanitario del fuste presenta: ninguna afectación, y se encuentra en buen estado sanitario general. El estado sanitario de la raíz se encuentra: sin ninguna afectación apreciable y se encuentra en buen estado sanitario.</p>

<p style="text-align: center;">CAUSAS DE LA INTERVENCIÓN</p> <p style="text-align: center;">Inadecuado distanciamiento. Construcción de obra pública y adecuación de espacio público proyectado, asociado al proyecto Primera Línea del Metro de Bogotá.</p>				
VISTA DETALLE			INTERVENCIÓN SILVICULTURAL

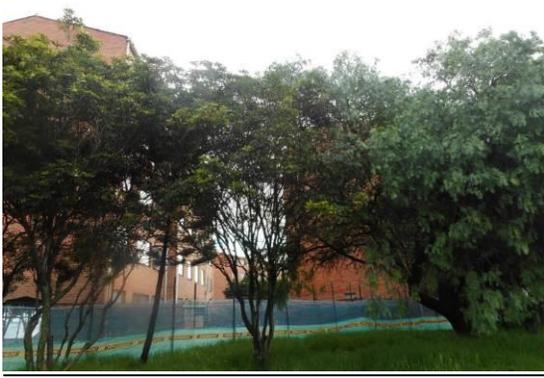
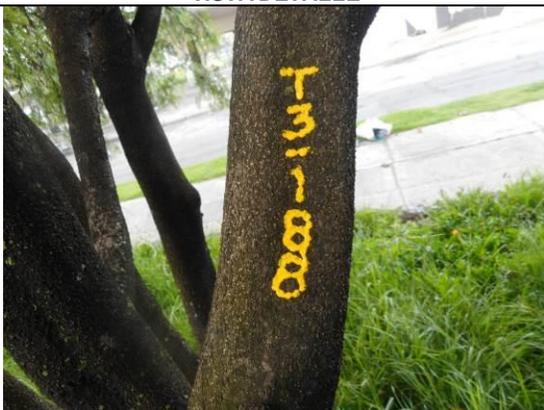
ESTADO SANITARIO: En el estado sanitario de la copa presenta: clorosis, marchitamiento, y se encuentra en un estado sanitario regular general. En el estado sanitario del fuste presenta: ninguna afectación, y se encuentra en buen estado sanitario general. El estado sanitario de la raíz se encuentra: sin ninguna afectación apreciable y se encuentra en buen estado sanitario.											
CAUSAS DE LA INTERVENCIÓN Inadecuado distanciamiento. Construcción de obra pública y adecuación de espacio público proyectado, asociado al proyecto Primera Línea del Metro de Bogotá.											
VISTA DETALLE			INTERVENCIÓN SILVICULTURAL

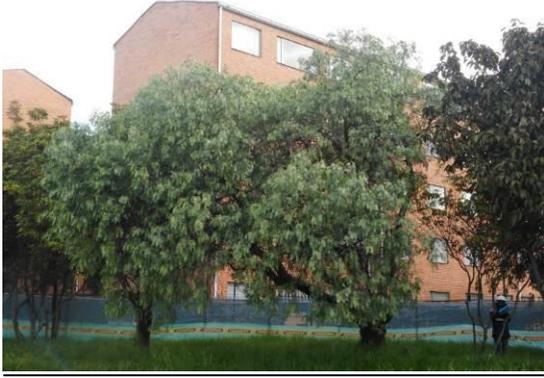
<p>ESTADO SANITARIO: En el estado sanitario de la copa presenta: puntos de succión, y se encuentra en un estado sanitario regular general. En el estado sanitario del fuste presenta: presencia de insectos, y se encuentra en buen estado sanitario general. El estado sanitario de la raíz se encuentra: sin ninguna afectación apreciable y se encuentra en buen estado sanitario.</p>

<p style="text-align: center;">CAUSAS DE LA INTERVENCIÓN</p> <p style="text-align: center;">Inadecuado distanciamiento. Construcción de obra pública y adecuación de espacio público proyectado, asociado al proyecto Primera Línea del Metro de Bogotá.</p>				
VISTA DETALLE			INTERVENCIÓN SILVICULTURAL

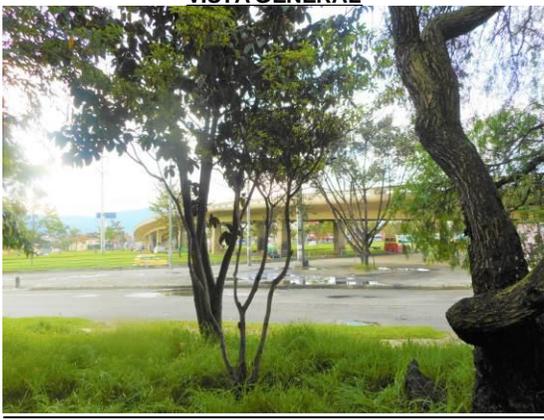
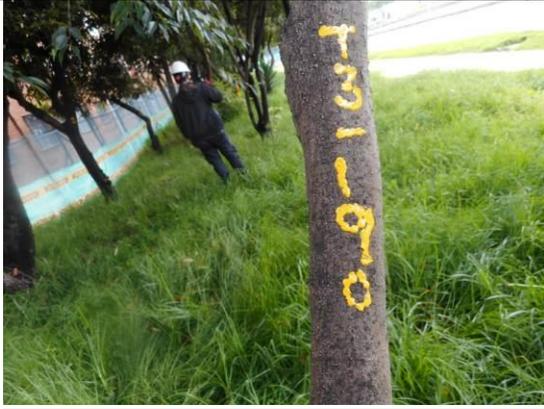
ESTADO SANITARIO: En el estado sanitario de la copa presenta: clorosis, y se encuentra en un estado sanitario regular general. En el estado sanitario del fuste presenta: ninguna afectación, y se encuentra en buen estado sanitario general. El estado sanitario de la raíz se encuentra: sin ninguna afectación apreciable y se encuentra en buen estado sanitario.

CAUSAS DE LA INTERVENCIÓN Inadecuado distanciamiento. Construcción de obra pública y adecuación de espacio público proyectado, asociado al proyecto Primera Línea del Metro de Bogotá.						
VISTA DETALLE			INTERVENCIÓN SILVICULTURAL

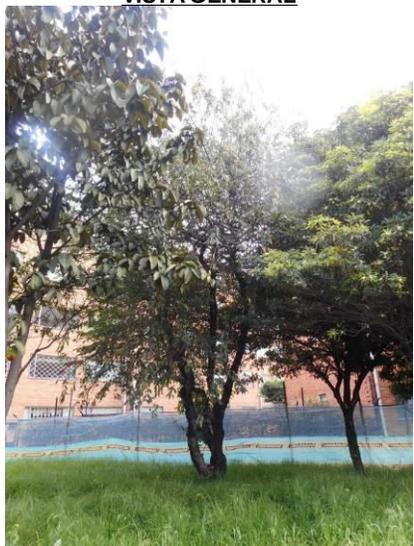
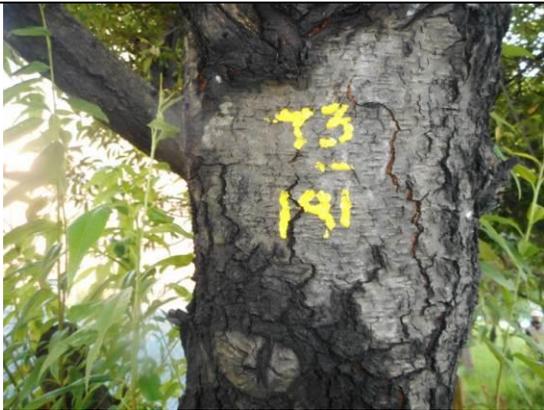
<p>ESTADO SANITARIO: En el estado sanitario de la copa presenta: marchitamiento, y se encuentra en buen estado sanitario general. En el estado sanitario del fuste presenta: ninguna afectación, y se encuentra en buen estado sanitario general. El estado sanitario de la raíz se encuentra: sin ninguna afectación apreciable y se encuentra en buen estado sanitario.</p>

CAUSAS DE LA INTERVENCIÓN				
<p style="text-align: center;">Inadecuado distanciamiento. Construcción de obra pública y adecuación de espacio público proyectado, asociado al proyecto Primera Línea del Metro de Bogotá.</p>				
VISTA DETALLE			INTERVENCIÓN SILVICULTURAL

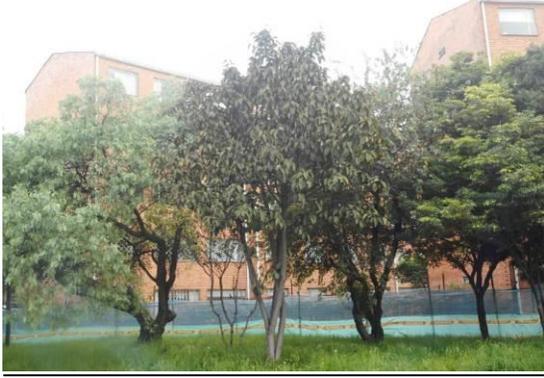
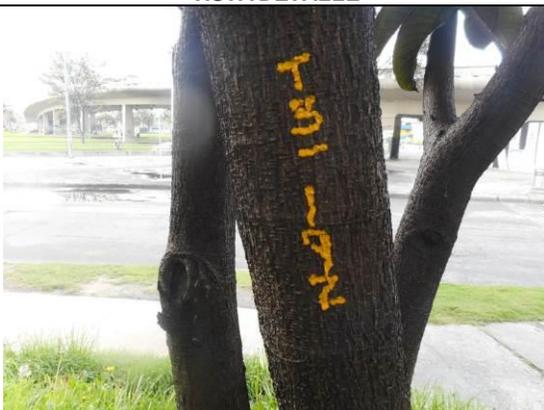
ESTADO SANITARIO: En el estado sanitario de la copa presenta: necrosis, y se encuentra en buen estado sanitario general. En el estado sanitario del fuste presenta: ninguna afectación, y se encuentra en buen estado sanitario general. El estado sanitario de la raíz se encuentra: sin ninguna afectación apreciable y se encuentra en buen estado sanitario.																			
CAUSAS DE LA INTERVENCIÓN Inadecuado distanciamiento. Construcción de obra pública y adecuación de espacio público proyectado, asociado al proyecto Primera Línea del Metro de Bogotá.																			
VISTA DETALLE
