FICHA TÉCNICA DE REGISTRO		Radicado No.	
			Elaboró	Ing. Forestal Hugo Alberto Gelvez
			Tarjeta profesional N.º	19556 del Ministerio de agricultura
			Revisó	
			Aprobó	
			Fecha aprobación	
Concepto Técnico:		Página	1 de 246	
Fecha de visita técnica	27 de Mayo del 2021	Sitio de Visita	Avenida 1 de mayo con Carrera 68 i	
Especie	Jazmin del cabo, laurel huesito	Barrio Visita	Provienda

N. científico	<i>Pittosporum undulatum</i>	UPZ	45 - Carvajal	
Árbol N.º	T3-11	Solicitante	Metro Línea 1 S.A.S.	
Cod. SIGAU	08012206000531	Dirección Solicitante	World Trade Center AC 100 # 8A – 49, Torre B, Piso 11, Oficina 1102	
Localización Exacta del árbol	E 94093,56124; N 101545,82550	c.c. ó NIT	901.339.011-6	
DESCRIPCIÓN GENERAL DEL ESTADO DEL INDIVIDUO ARBÓREO		VISTA GENERAL		
<p>ESTADO FÍSICO: En el estado físico de la copa se encuentra: podas anteriores antitécnicas, ramas secas, ramas pendulares, desgarrar rama, y se encuentra en estado regular físico general. En el estado físico del fuste se encuentra: bifurcación basal, torcido, daño mecánico medio, corteza incluida, y se encuentra en estado regular físico general. En el estado físico de la raíz se encuentra: raíces no apreciables y se encu

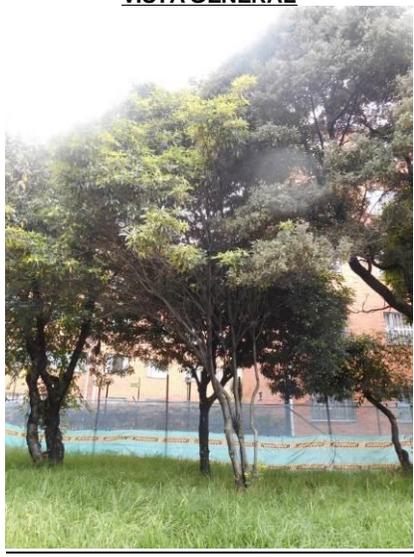
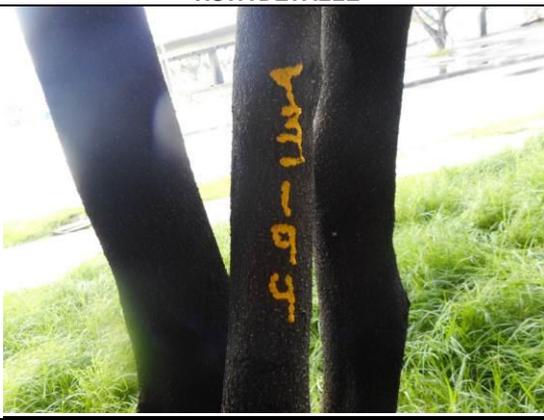
ESTADO SANITARIO: En el estado sanitario de la copa presenta: clorosis, marchitamiento, y se encuentra en buen estado sanitario general. En el estado sanitario del fuste presenta: ninguna afectación, y se encuentra en buen estado sanitario general. El estado sanitario de la raíz se encuentra: sin ninguna afectación apreciable y se encuentra en buen estado sanitario.									
CAUSAS DE LA INTERVENCIÓN Inadecuado distanciamiento. Construcción de obra pública y adecuación de espacio público proyectado, asociado al proyecto Primera Línea del Metro de Bogotá.									
VISTA DETALLE			INTERVENCIÓN SILVICULTURAL A CONSIDERAR

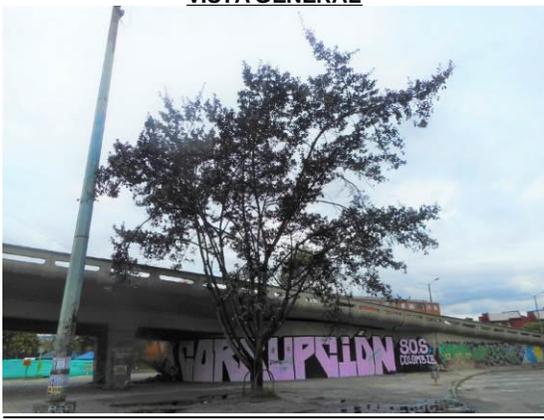
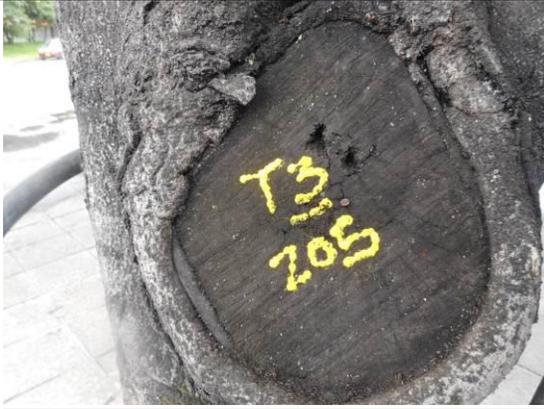
ESTADO SANITARIO: En el estado sanitario de la copa presenta: rollas, y se encuentra en un estado sanitario regular general. En el estado sanitario del fuste presenta: presencia de insectos, y se encuentra en buen estado sanitario general. El estado sanitario de la raíz se encuentra: sin ninguna afectación apreciable y se encuentra en buen estado sanitario.

CAUSAS DE LA INTERVENCIÓN				
Construcción de obra pública y adecuación de espacio público proyectado, asociado al proyecto Primera Línea del Metro de Bogotá.			VISTA DETALLE

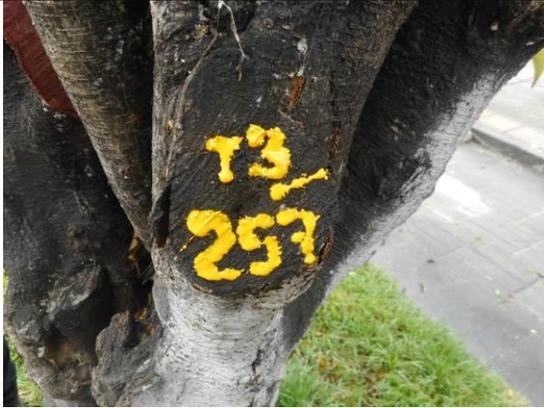
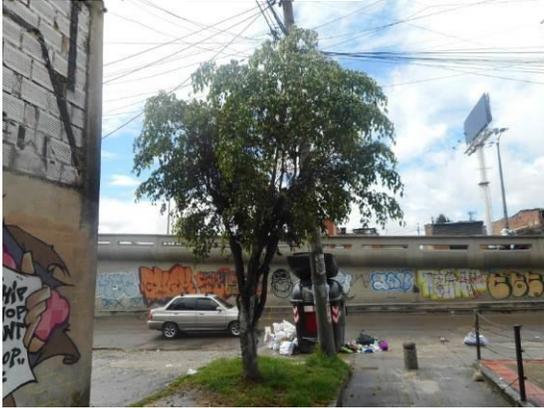
En el estado sanitario del fuste presenta: tumores, presencia de insectos, y se encuentra en un estado sanitario regular general.					
El estado sanitario de la raíz se encuentra: sin ninguna afectación apreciable y se encuentra en buen estado sanitario.					
CAUSAS DE LA INTERVENCIÓN					
Construcción de obra pública y adecuación de espacio público proyectado, asociado al proyecto Primera Línea del Metro de Bogotá.					
VISTA DETALLE

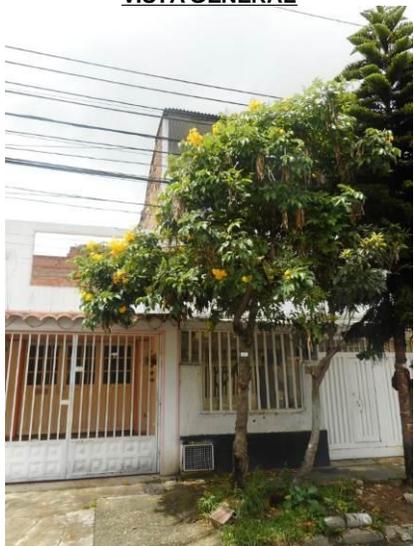
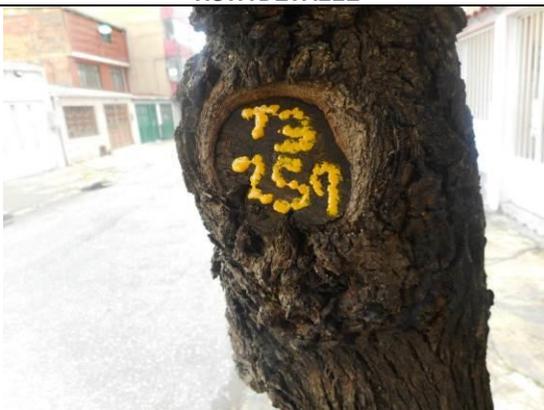
ESTADO SANITARIO: En el estado sanitario de la copa presenta: ninguna afectación, y se encuentra en un estado sanitario regular general. En el estado sanitario del fuste presenta: presencia de insectos, y se encuentra en un estado sanitario regular general. El estado sanitario de la raíz se encuentra: sin ninguna afectación apreciable y se encuentra en buen estado sanitario.																			
CAUSAS DE LA INTERVENCIÓN																			
Interferencia con redes eléctricas, Inadecuado distanciamiento. Construcción de obra pública y adecuación de espacio público proyectado, asociado al proyecto Primera Línea del Metro de Bogotá.

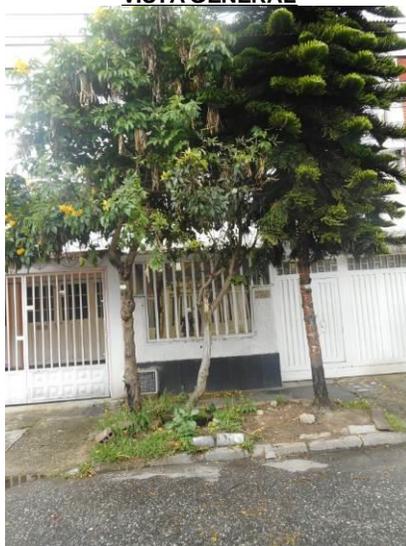
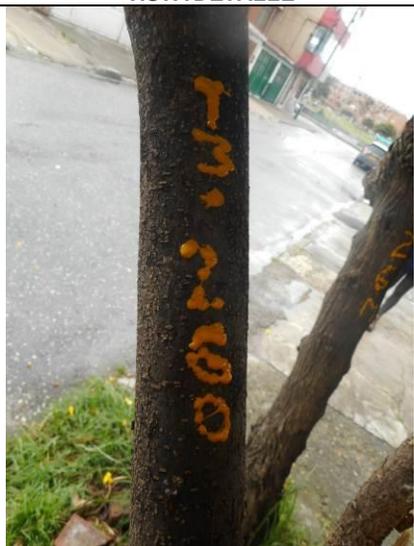
<p>ESTADO SANITARIO: En el estado sanitario de la copa presenta: ninguna afectación, y se encuentra en un estado sanitario regular general. En el estado sanitario del fuste presenta: presencia de insectos, y se encuentra en un estado sanitario regular general. El estado sanitario de la raíz se encuentra: sin ninguna afectación apreciable y se encuentra en buen estado sanitario.</p>																			
CAUSAS DE LA INTERVENCIÓN																			
<p>Interferencia con redes eléctricas, Inadecuado distanciamiento. Construcción de obra pública y adecuación de espacio público proyectado, asociado al proyecto Primera Línea del Metro de Bogotá.</p>

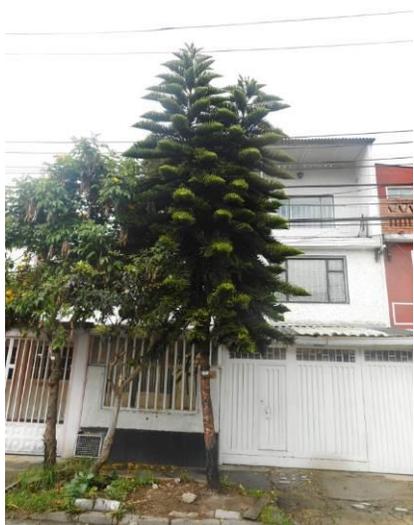
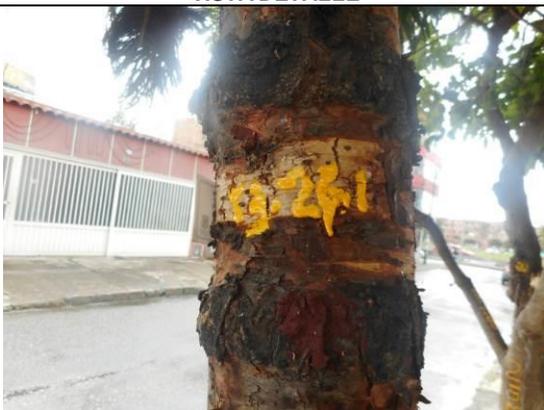
<p>ESTADO SANITARIO: En el estado sanitario de la copa presenta: ninguna afectación, y se encuentra en buen estado sanitario general. En el estado sanitario del fuste presenta: ninguna afectación, y se encuentra en buen estado sanitario general. El estado sanitario de la raíz se encuentra: sin ninguna afectación apreciable y se encuentra en buen estado sanitario.</p>

<p style="text-align: center;">CAUSAS DE LA INTERVENCIÓN</p> <p>Interferencia con redes eléctricas, Inadecuado distanciamiento. Construcción de obra pública y adecuación de espacio público proyectado, asociado al proyecto Primera Línea del Metro de Bogotá.</p>					
VISTA DETALLE		INTERVENCIÓN SILVICULTURAL

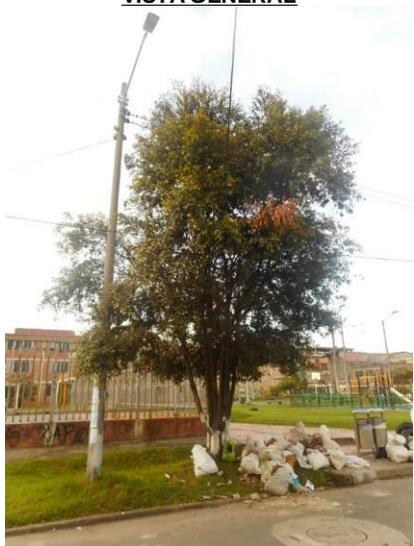
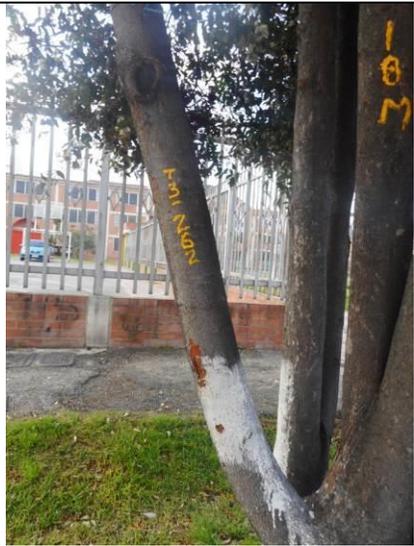
ESTADO SANITARIO: En el estado sanitario de la copa presenta: puntos de succión, y se encuentra en buen estado sanitario general. En el estado sanitario del fuste presenta: ninguna afectación, y se encuentra en buen estado sanitario general. El estado sanitario de la raíz se encuentra: sin ninguna afectación apreciable y se encuentra en buen estado sanitario.																			
CAUSAS DE LA INTERVENCIÓN																			
Construcción de obra pública y adecuación de espacio público proyectado, asociado al proyecto Primera Línea del Metro de Bogotá.

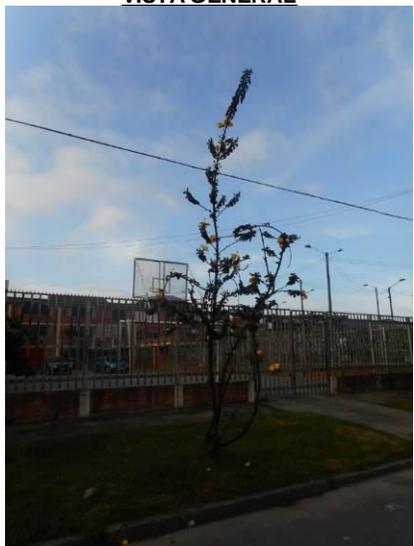
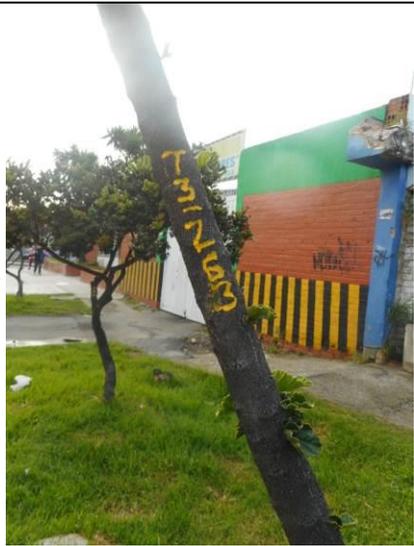
<p>ESTADO SANITARIO: En el estado sanitario de la copa presenta: herviboría, y se encuentra en un estado sanitario regular general. En el estado sanitario del fuste presenta: ninguna afectación, y se encuentra en buen estado sanitario general. El estado sanitario de la raíz se encuentra: sin ninguna afectación apreciable y se encuentra en buen estado sanitario.</p>																
CAUSAS DE LA INTERVENCIÓN																
<p>Construcción de obrapública y adecuación de espacio público proyectado, asociado al proyecto Primera Línea del Metro de Bogotá.</p>			CONCEPTO TÉCNICO													
VISTA DETALLE

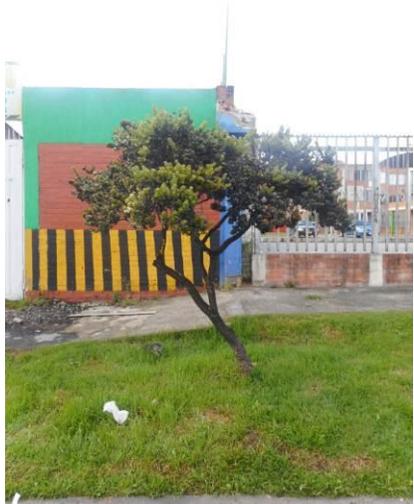
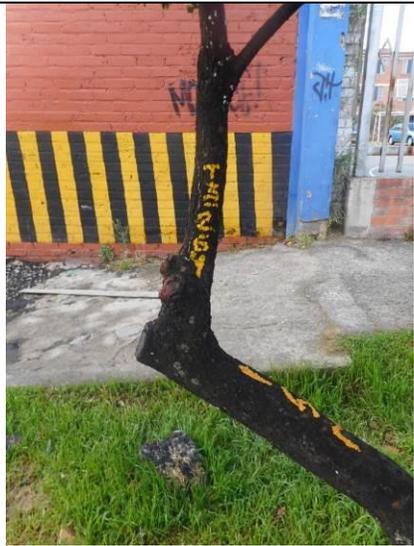
<p>ESTADO SANITARIO: En el estado sanitario de la copa presenta: ninguna afectación, y se encuentra en buen estado sanitario general. En el estado sanitario del fuste presenta: ninguna afectación, y se encuentra en buen estado sanitario general. El estado sanitario de la raíz se encuentra: sin ninguna afectación apreciable y se encuentra en buen estado sanitario.</p>																
CAUSAS DE LA INTERVENCIÓN																
Construcción de obra pública y adecuación de espacio público proyectado, asociado al proyecto Primera Línea del Metro de Bogotá.

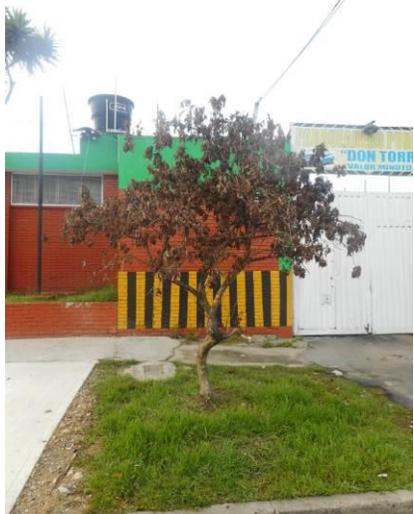
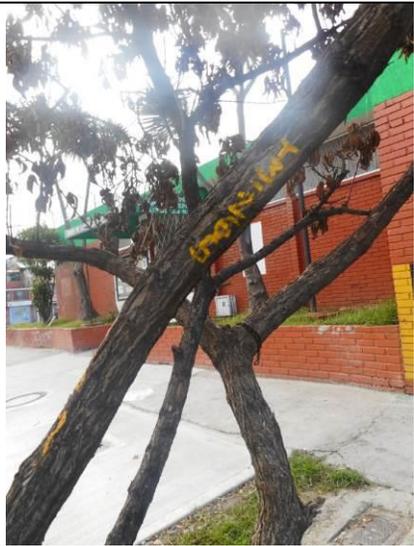
ESTADO SANITARIO: En el estado sanitario de la copa presenta: necrosis, marchitamiento, y se encuentra en un mal estado sanitario general. En el estado sanitario del fuste presenta: ninguna afectación, y se encuentra en buen estado sanitario general. El estado sanitario de la raíz se encuentra: sin ninguna afectación apreciable y se encuentra en buen estado sanitario.																			
CAUSAS DE LA INTERVENCIÓN																			
Deficiente estado sanitario, Deficiente estado físico. Construcción de obra pública y adecuación de espacio público proyectado, asociado al proyecto Primera Línea del Metro de Bogotá.

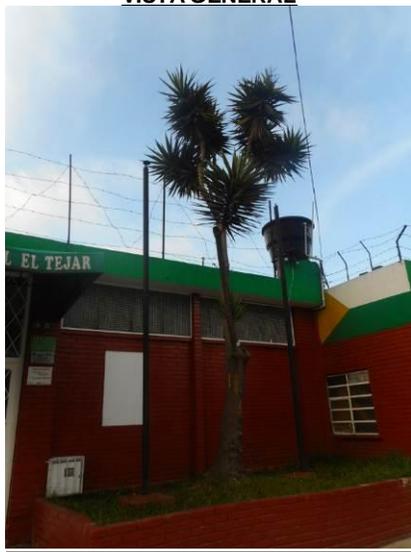
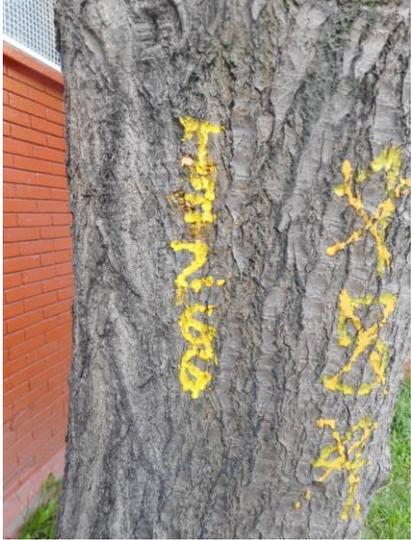
ESTADO SANITARIO: En el estado sanitario de la copa presenta: ninguna afectación, y se encuentra en buen estado sanitario general. En el estado sanitario del fuste presenta: ninguna afectación, y se encuentra en buen estado sanitario general. El estado sanitario de la raíz se encuentra: sin ninguna afectación apreciable y se encuentra en buen estado sanitario.																		
CAUSAS DE LA INTERVENCIÓN																		
Construcción de obrapública y adecuación de espacio público proyectado, asociado al proyecto Primera Línea del Metro de Bogotá.

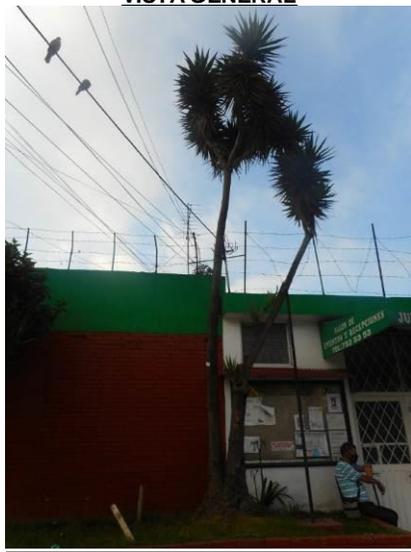
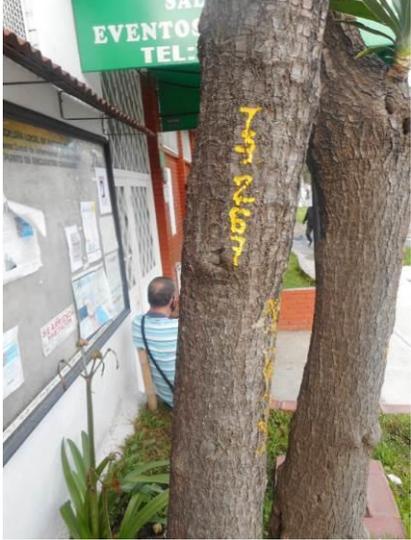
<p>ESTADO SANITARIO: En el estado sanitario de la copa presenta: ninguna afectación, y se encuentra en buen estado sanitario general. En el estado sanitario del fuste presenta: ninguna afectación, y se encuentra en buen estado sanitario general. El estado sanitario de la raíz se encuentra: sin ninguna afectación apreciable y se encuentra en buen estado sanitario.</p>																			
CAUSAS DE LA INTERVENCIÓN																			
<p>Construcción de obrapública y adecuación de espacio público proyectado, asociado al proyecto Primera Línea del Metro de Bogotá.</p>			CONCEPTO TECNICO																
VISTA DETALLE

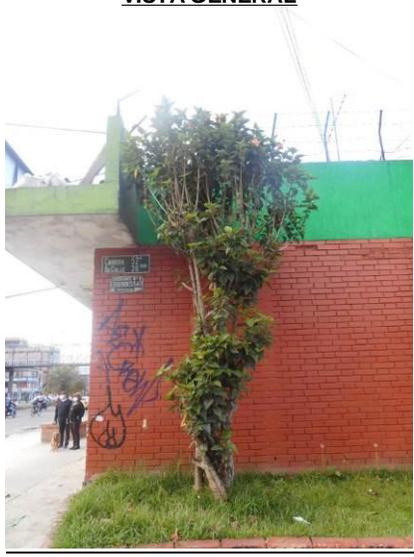
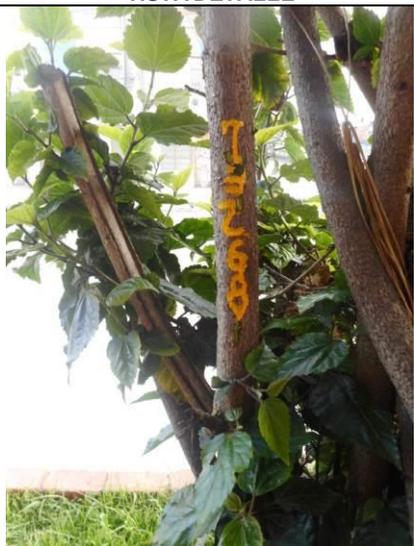
<p>ESTADO SANITARIO: En el estado sanitario de la copa presenta: ninguna afectación, y se encuentra en un estado sanitario regular general. En el estado sanitario del fuste presenta: ninguna afectación, y se encuentra en buen estado sanitario general. El estado sanitario de la raíz se encuentra: sin ninguna afectación apreciable y se encuentra en buen estado sanitario.</p>																			
CAUSAS DE LA INTERVENCIÓN																			
Construcción de obra pública y adecuación de espacio público proyectado, asociado al proyecto Primera Línea del Metro de Bogotá.

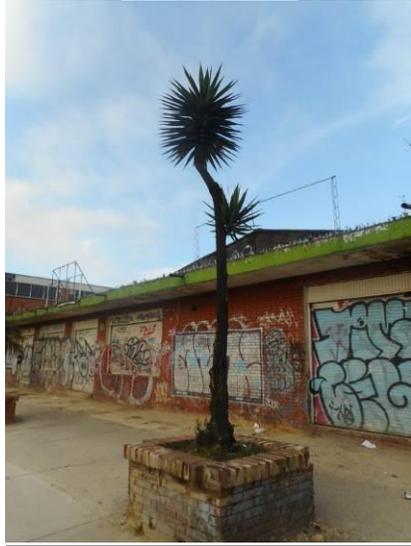
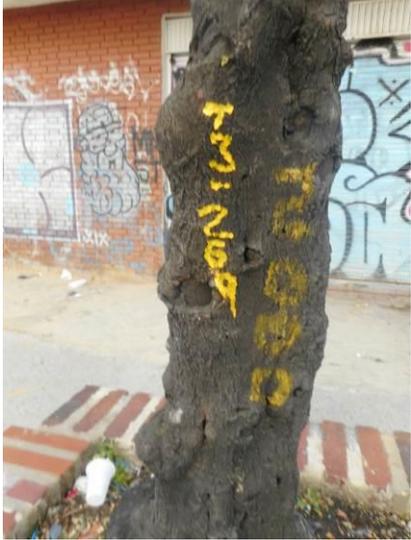
<p>ESTADO SANITARIO: En el estado sanitario de la copa presenta: ninguna afectación, y se encuentra en un estado sanitario regular general. En el estado sanitario del fuste presenta: ninguna afectación, y se encuentra en buen estado sanitario general. El estado sanitario de la raíz se encuentra: sin ninguna afectación apreciable y se encuentra en buen estado sanitario.</p>																
CAUSAS DE LA INTERVENCIÓN																
<p>Construcción de obra pública y adecuación de espacio público proyectado, asociado al proyecto Primera Línea del Metro de Bogotá.</p>			CONCEPTO TÉCNICO													
VISTA DETALLE
