| | FICHA TÉCNICA DE REGISTRO | | Radicado No. | |
| Fecha de visita técnica | 1 de Junio del 2021 | Sitio de Visita | Transversal 68 c #23-46 sur | |
| Árbol N.º | T3-271 | Solicitante | Metro Línea 1 S.A.S. | |

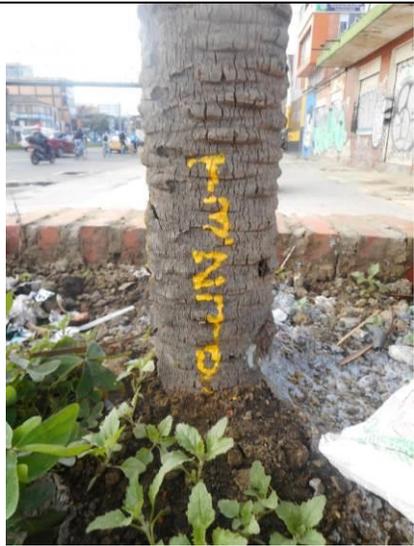
| | | | | | | | | | | | | |
| ESTADO SANITARIO: En el estado sanitario de la copa presenta: clorosis, marchitamiento, y se encuentra en un estado sanitario regular general. En el estado sanitario del fuste presenta: ninguna afectación, y se encuentra en buen estado sanitario general. El estado sanitario de la raíz se encuentra: sin ninguna afectación apreciable y se encuentra en buen estado sanitario. | | | | | | | | | | | | | | | | |
| CAUSAS DE LA INTERVENCIÓN | | | | | | | | | | | | | | | | |
| Construcción de obrapública y adecuación de espacio público proyectado, asociado al proyecto Primera Línea del Metro de Bogotá. | | |

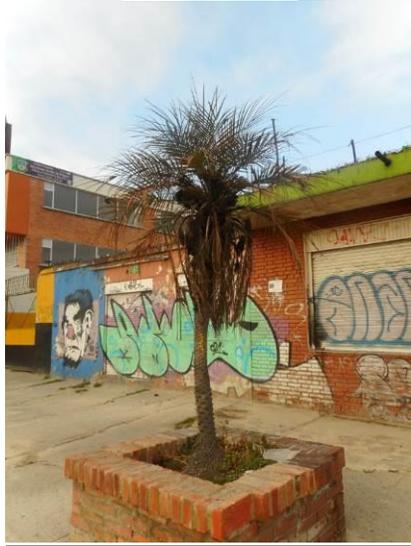
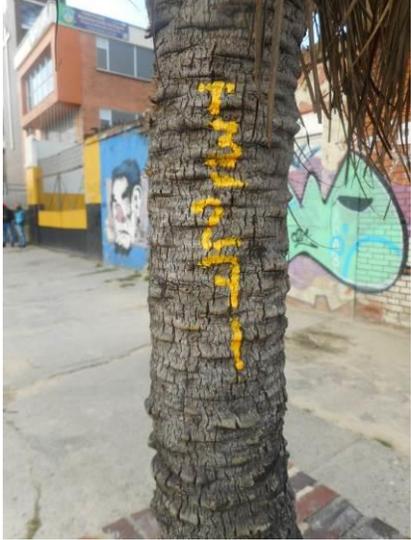
| ESTADO FÍSICO: En el estado físico de la copa se encuentra: normal, y se encuentra en estado regular físico general. En el estado físico del fuste se encuentra: fuste recto, y se encuentra en estado regular físico general. En el estado físico de la raíz se encuentra: raíces no apreciables y se encuentra en estado físico bueno general. | | | | |
| ESTADO SANITARIO: En el estado sanitario de la copa presenta: clorosis, marchitamiento, y se encuentra en un estado sanitario regular general. En el estado sanitario del fuste presenta: ninguna afectación, y se encuentra en buen estado sanitario general. El estado sanitario de la raíz se encuentra: sin ninguna afectación apreciable y se encuentra en buen estado sanitario. | | | | |

| CAUSAS DE LA INTERVENCIÓN Construcción de obra pública y adecuación de espacio público proyectado, asociado al proyecto Primera Línea del Metro de Bogotá. | | | | |

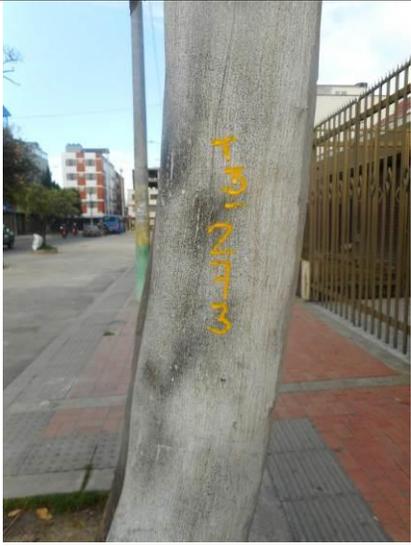
| | | | | | | | | | | | | | | | |
| <p>ESTADO SANITARIO: En el estado sanitario de la copa presenta: marchitamiento, y se encuentra en un mal estado sanitario general. En el estado sanitario del fuste presenta: ninguna afectación, y se encuentra en buen estado sanitario general. El estado sanitario de la raíz se encuentra: sin ninguna afectación apreciable y se encuentra en buen estado sanitario.</p> | | | | | | | | | | | | | | | | | | | |
| CAUSAS DE LA INTERVENCIÓN | | | | | | | | | | | | | | | | | | | |
| <p style="text-align: center;">Deficiente estado sanitario, Deficiente estado físico. Construcción de obra pública y adecuación de espacio público proyectado, asociado al proyecto Primera Línea del Metro de Bogotá.</p> | | |

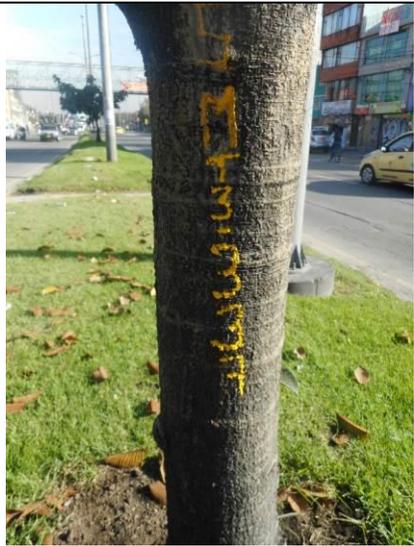
| | | | | | | | | | | | | |
| ESTADO SANITARIO: En el estado sanitario de la copa presenta: necrosis, y se encuentra en buen estado sanitario general. En el estado sanitario del fuste presenta: ninguna afectación, y se encuentra en buen estado sanitario general. El estado sanitario de la raíz se encuentra: sin ninguna afectación apreciable y se encuentra en buen estado sanitario. | | | | | | | | | | | | | | | | |
| CAUSAS DE LA INTERVENCIÓN | | | | | | | | | | | | | | | | |
| Construcción de obrapública y adecuación de espacio público proyectado, asociado al proyecto Primera Línea del Metro de Bogotá. | | |

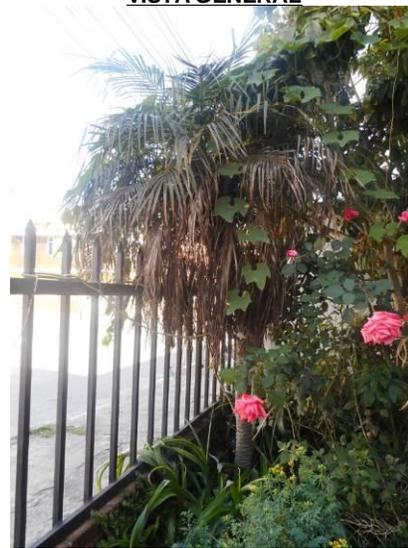
| Árbol N.º | T3-341 | | Solicitante | Metro Línea 1 S.A.S. |

En el estado físico de la copa se encuentra: rebrotes, y se encuentra en estado regular físico general.

En el estado sanitario de la copa presenta: marchitamiento, y se encuentra en un estado sanitario regular general.

Construcción de obrapública y adecuación de espacio público proyectado, asociado al proyecto Primera Línea del Metro de Bogotá.

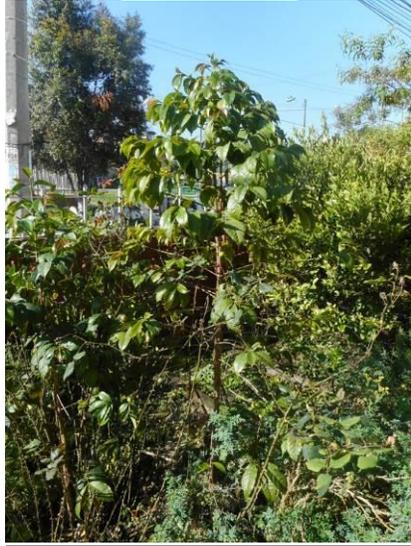
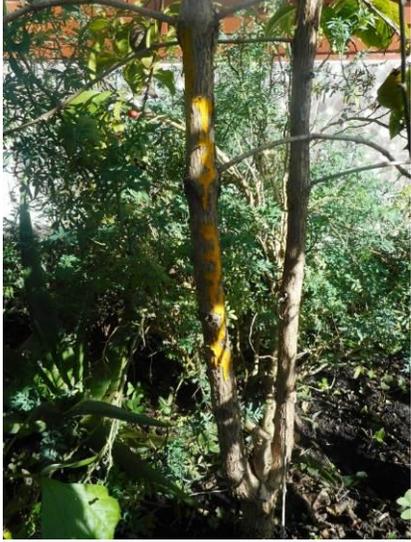
| ESTADO FÍSICO: En el estado físico de la copa se encuentra: normal, y se encuentra en buen estado físico general. En el estado físico del fuste se encuentra: bifurcaciones basales, fuste recto, y se encuentra en buen estado físico general. En el estado físico de la raíz se encuentra: raíces no apreciables y se encuentra en estado físico bueno general. | | | | |
| ESTADO SANITARIO: En el estado sanitario de la copa presenta: ninguna afectación, y se encuentra en buen estado sanitario general. En el estado sanitario del fuste presenta: ninguna afectación, y se encuentra en buen estado sanitario general. El estado sanitario de la raíz se encuentra: sin ninguna afectación apreciable y se encuentra en buen estado sanitario. | | | | |

| CAUSAS DE LA INTERVENCIÓN Construcción de obrapública y adecuación de espacio público proyectado, asociado al proyecto Primera Línea del Metro de Bogotá. | | | | |

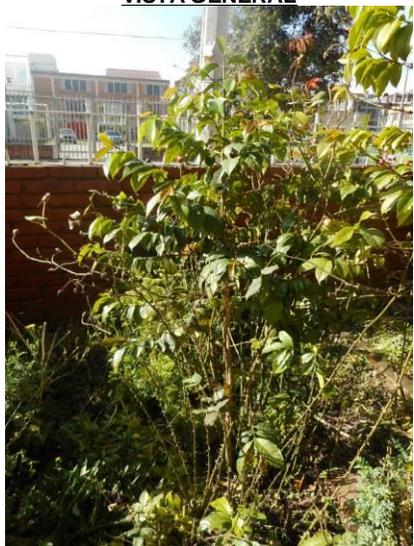
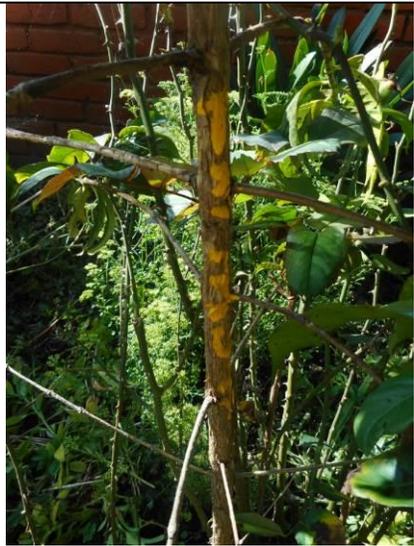
| ESTADO FÍSICO: En el estado físico de la copa se encuentra: normal, y se encuentra en buen estado físico general. En el estado físico del fuste se encuentra: bifurcaciones basales, fuste recto, y se encuentra en buen estado físico general. En el estado físico de la raíz se encuentra: raíces no apreciables y se encuentra en estado físico bueno general. | | | | |
| ESTADO SANITARIO: En el estado sanitario de la copa presenta: ninguna afectación, y se encuentra en buen estado sanitario general. En el estado sanitario del fuste presenta: ninguna afectación, y se encuentra en buen estado sanitario general. El estado sanitario de la raíz se encuentra: sin ninguna afectación apreciable y se encuentra en buen estado sanitario. | | | | |

| Construcción de obrapública y adecuación de espacio público proyectado, asociado al proyecto Primera Línea del Metro de Bogotá. | | | | |

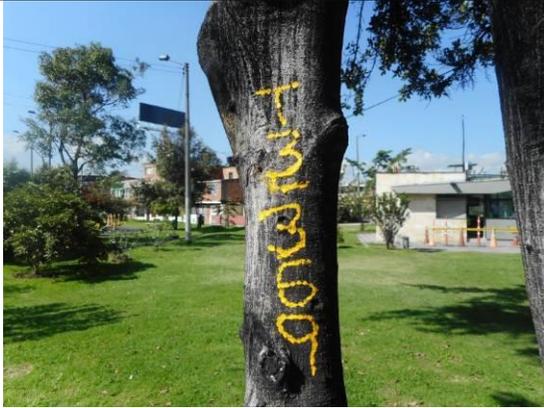
| | | | | | | | | | | | | | | | |
| <p>ESTADO SANITARIO: En el estado sanitario de la copa presenta: presencia de insectos, y se encuentran en un estado sanitario regular general. En el estado sanitario del fuste presenta: tumores, y se encuentra en buen estado sanitario general. El estado sanitario de la raíz se encuentra: sin ninguna afectación apreciable y se encuentra en buen estado sanitario.</p> | | | | | | | | | | | | | | | | | | | |
| CAUSAS DE LA INTERVENCIÓN | | | | | | | | | | | | | | | | | | | |
| Construcción de obra pública y adecuación de espacio público proyectado, asociado al proyecto Primera Línea del Metro de Bogotá. | | |

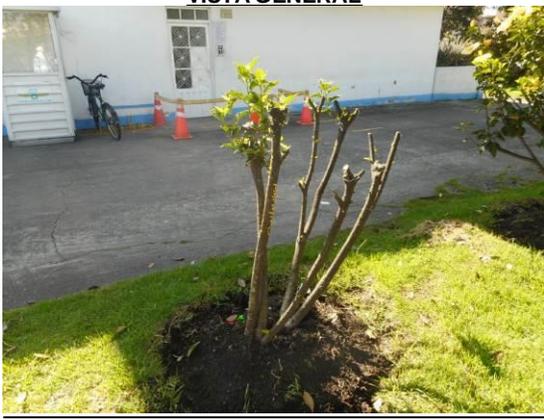
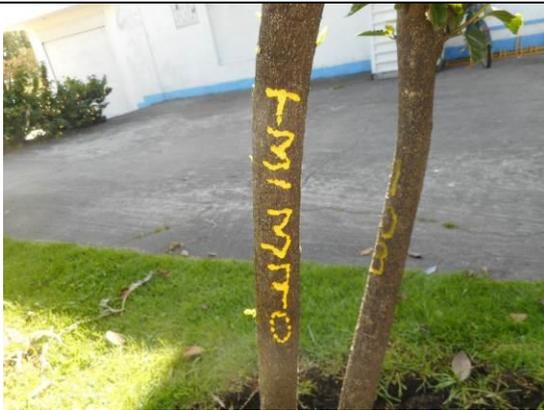
| | | | | | | | | | | | | |
| ESTADO SANITARIO: En el estado sanitario de la copa presenta: ninguna afectación, y se encuentra en buen estado sanitario general. En el estado sanitario del fuste presenta: ninguna afectación, y se encuentra en buen estado sanitario general. El estado sanitario de la raíz se encuentra: sin ninguna afectación apreciable y se encuentra en buen estado sanitario. | | | | | | | | | | | | | | | | |
| CAUSAS DE LA INTERVENCIÓN | | | | | | | | | | | | | | | | |
| Construcción de obrapública y adecuación de espacio público proyectado, asociado al proyecto Primera Línea del Metro de Bogotá. | | |

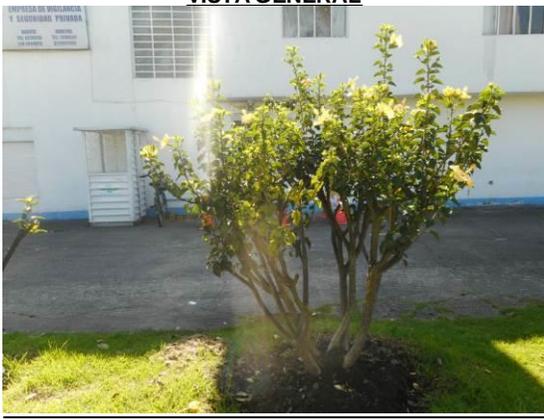
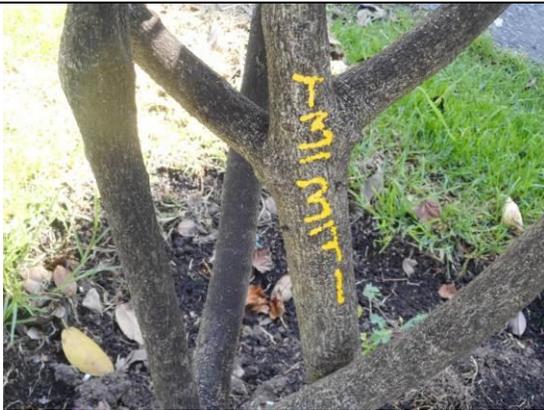
| | | | | | | | | | | | | |
| <p>ESTADO SANITARIO: En el estado sanitario de la copa presenta: ninguna afectación, y se encuentra en buen estado sanitario general. En el estado sanitario del fuste presenta: ninguna afectación, y se encuentra en buen estado sanitario general. El estado sanitario de la raíz se encuentra: sin ninguna afectación apreciable y se encuentra en buen estado sanitario.</p> | | | | | | | | | | | | | | | | |
| CAUSAS DE LA INTERVENCIÓN | | | | | | | | | | | | | | | | |
| <p>Construcción de obrapública y adecuación de espacio público proyectado, asociado al proyecto Primera Línea del Metro de Bogotá.</p> | | |

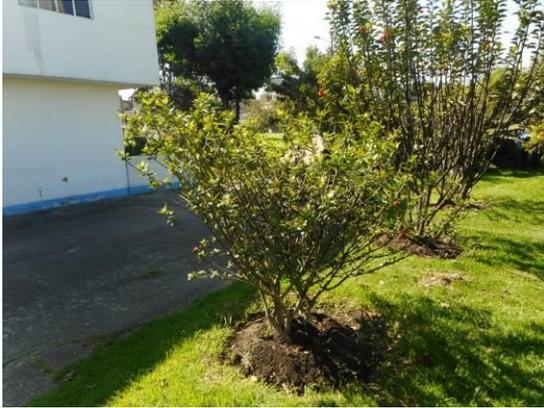
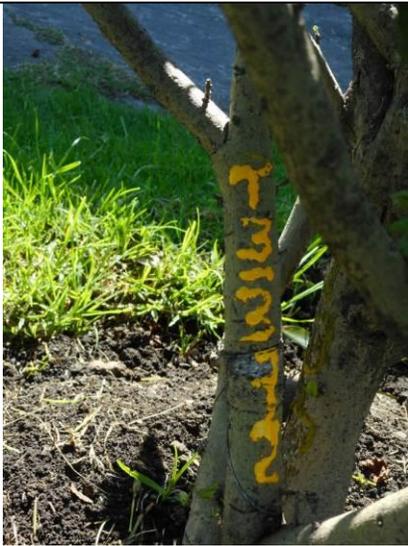
| | | | | | | | | | | | | |
| <p>ESTADO SANITARIO: En el estado sanitario de la copa presenta: ninguna afectación, y se encuentra en buen estado sanitario general. En el estado sanitario del fuste presenta: ninguna afectación, y se encuentra en buen estado sanitario general. El estado sanitario de la raíz se encuentra: sin ninguna afectación apreciable y se encuentra en buen estado sanitario.</p> | | | | | | | | | | | | | | | | |
| CAUSAS DE LA INTERVENCIÓN | | | | | | | | | | | | | | | | |
| Construcción de obrapública y adecuación de espacio público proyectado, asociado al proyecto Primera Línea del Metro de Bogotá. | | | | | | | | | | | | | | | | |
| VISTA DETALLE | | |

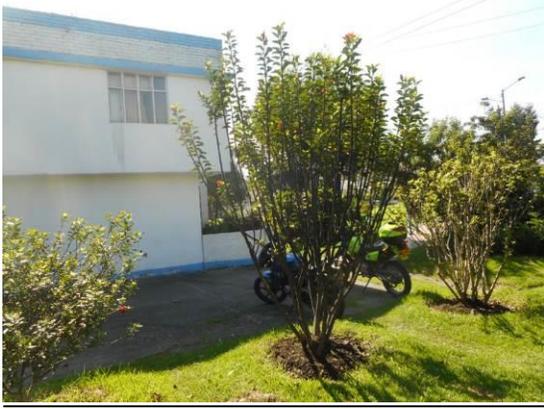
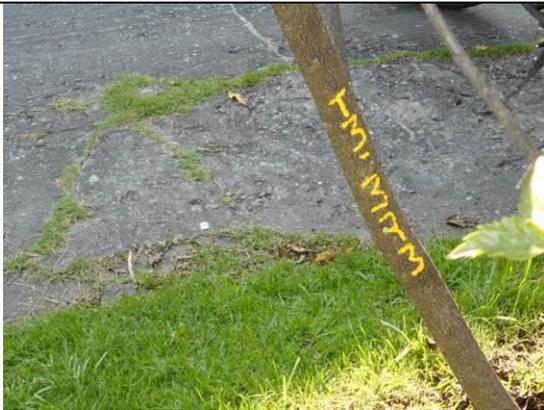
| | | | | | | | | | | | | |
| ESTADO SANITARIO: En el estado sanitario de la copa presenta: herviboría, y se encuentra en buen estado sanitario general. En el estado sanitario del fuste presenta: ninguna afectación, y se encuentra en buen estado sanitario general. El estado sanitario de la raíz se encuentra: sin ninguna afectación apreciable y se encuentra en buen estado sanitario. | | | | | | | | | | | | | | | | |
| CAUSAS DE LA INTERVENCIÓN | | | | | | | | | | | | | | | | |
| Construcción de obrapública y adecuación de espacio público proyectado, asociado al proyecto Primera Línea del Metro de Bogotá. | | |

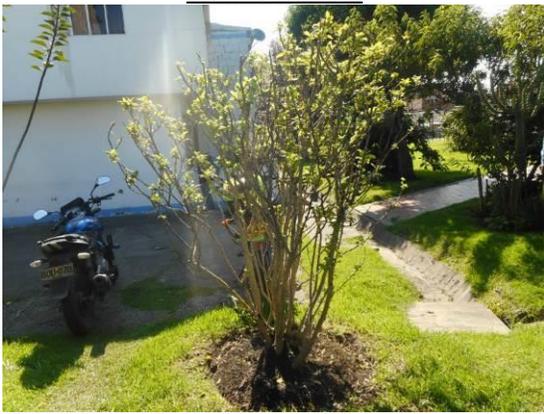
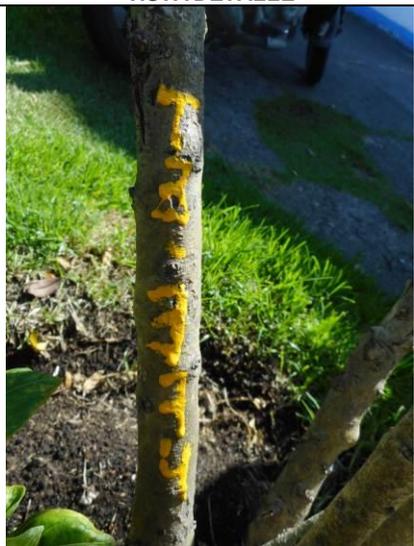
| | | | | | | | | | | | | | | | | |
| ESTADO SANITARIO: En el estado sanitario de la copa presenta: herviboria, necrosis, y se encuentra en un estado sanitario regular general. En el estado sanitario del fuste presenta: ninguna afectación, y se encuentra en buen estado sanitario general. El estado sanitario de la raíz se encuentra: sin ninguna afectación apreciable y se encuentra en buen estado sanitario. | | | | | | | | | | | | | | | | | | | |
| CAUSAS DE LA INTERVENCIÓN | | | | | | | | | | | | | | | | | | | |
| Construcción de obra pública y adecuación de espacio público proyectado, asociado al proyecto Primera Línea del Metro de Bogotá. | |

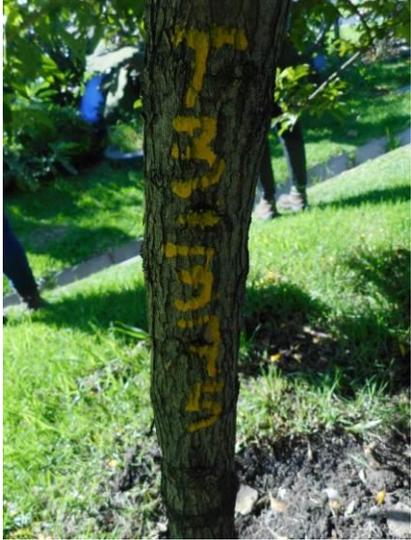
| | | | | | | | | | | | | | |
| ESTADO SANITARIO: En el estado sanitario de la copa presenta: clorosis, puntos de succión, y se encuentra en un estado sanitario regular general. En el estado sanitario del fuste presenta: ninguna afectación, y se encuentra en buen estado sanitario general. El estado sanitario de la raíz se encuentra: sin ninguna afectación apreciable y se encuentra en buen estado sanitario. | | | | | | | | | | | | | | | | |
| CAUSAS DE LA INTERVENCIÓN | | | | | | | | | | | | | | | | |
| Construcción de obra pública y adecuación de espacio público proyectado, asociado al proyecto Primera Línea del Metro de Bogotá. | |

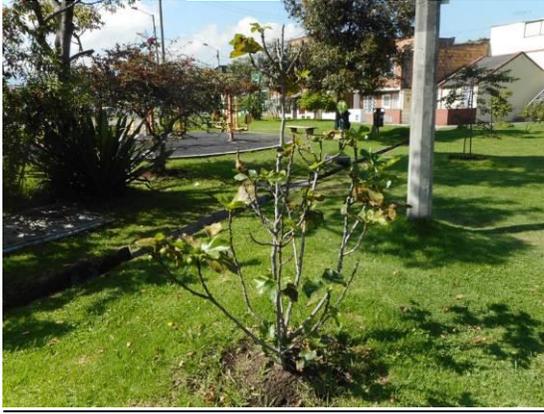
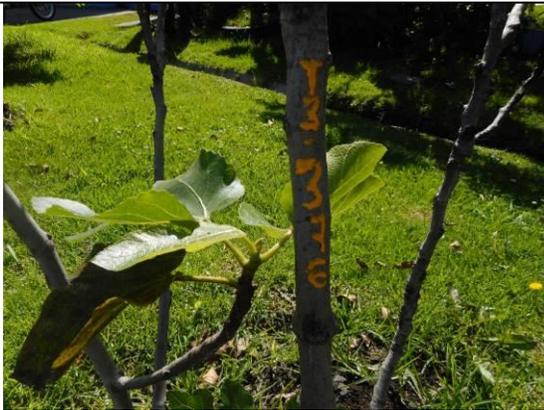
| Árbol N.º | T3-376 | Solicitante | Metro Línea 1 S.A.S. | | |

| <p>ESTADO FÍSICO: En el estado físico de la copa se encuentra: normal, y se encuentra en buen estado físico general. En el estado físico del fuste se encuentra: bifurcaciones basales, fuste recto, y se encuentra en buen estado físico general. En el estado físico de la raíz se encuentra: raíces no apreciables y se encuentra en estado físico bueno general.</p> | | | | | |
| <p>ESTADO SANITARIO: En el estado sanitario de la copa presenta: necrosis, y se encuentra en buen estado sanitario general. En el estado sanitario del fuste presenta: ninguna afectación, y se encuentra en buen estado sanitario general. El estado sanitario de la raíz se encuentra: sin ninguna afectación apreciable y se encuentra en buen estado sanitario.</p> | | | | | |
| <p>Construcción de obrapública y adecuación de espacio público proyectado, asociado al proyecto Primera Línea del Metro de Bogotá.</p> | | | VISTA DETALLE | | |

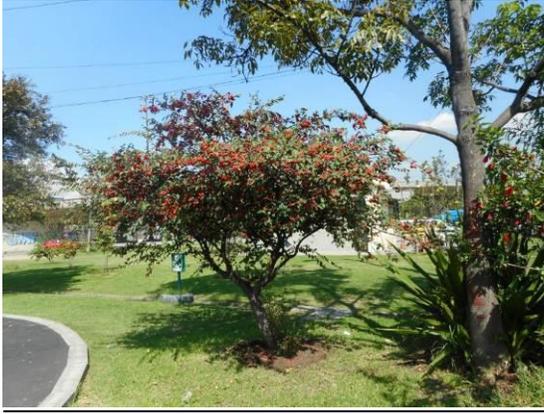
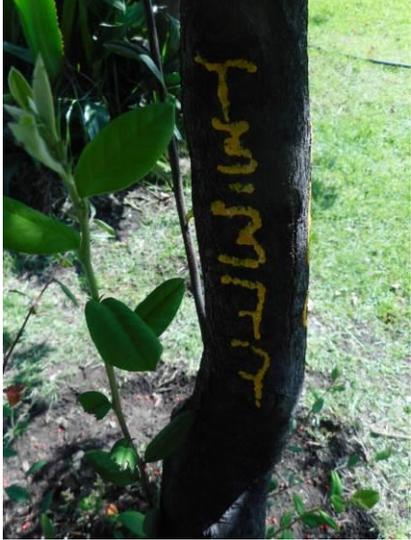
| | | | | | | | | | | | | |
| ESTADO SANITARIO: En el estado sanitario de la copa presenta: ninguna afectación, y se encuentra en buen estado sanitario general. En el estado sanitario del fuste presenta: ninguna afectación, y se encuentra en buen estado sanitario general. El estado sanitario de la raíz se encuentra: sin ninguna afectación apreciable y se encuentra en buen estado sanitario. | | | | | | | | | | | | | | | | |
| CAUSAS DE LA INTERVENCIÓN | | | | | | | | | | | | | | | | |
| Construcción de obra pública y adecuación de espacio público proyectado, asociado al proyecto Primera Línea del Metro de Bogotá. | | |

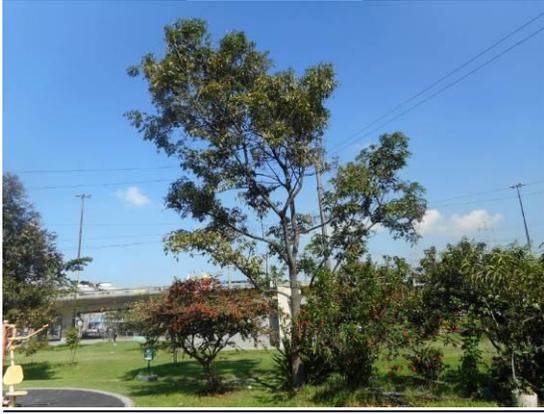
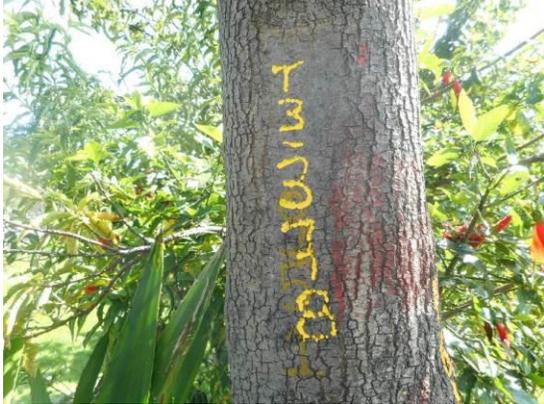
| Árbol N.º | T3-378 | Solicitante | Metro Línea 1 S.A.S. | |

| <p>ESTADO FÍSICO: En el estado físico de la copa se encuentra: excesiva ramificación, ramas pendulares, y se encuentra en estado regular físico general. En el estado físico del fuste se encuentra: bifurcación, fuste recto, y se encuentra en buen estado físico general. En el estado físico de la raíz se encuentra: raíces no apreciables y se encuentra en estado físico bueno general.</p> | | | | |
| <p>ESTADO SANITARIO: En el estado sanitario de la copa presenta: necrosis, clorosis, puntos de succión, y se encuentra en un estado sanitario regular general. En el estado sanitario del fuste presenta: ninguna afectación, y se encuentra en buen estado sanitario general. El estado sanitario de la raíz se encuentra: sin ninguna afectación apreciable y se encuentra en buen estado sanitario.</p> | | | | |
| <p style="text-align: center;">Inadecuado distanciamiento. Construcción de obra pública y adecuación de espacio público proyectado, asociado al proyecto Primera Línea del Metro de Bogotá.</p> | | | | |

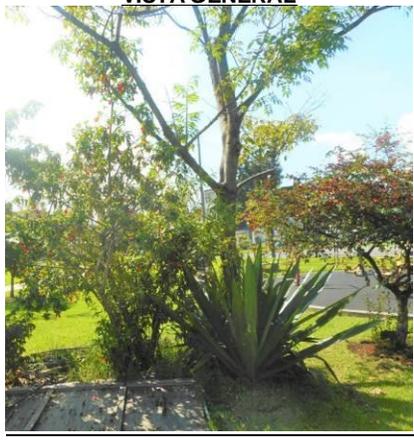
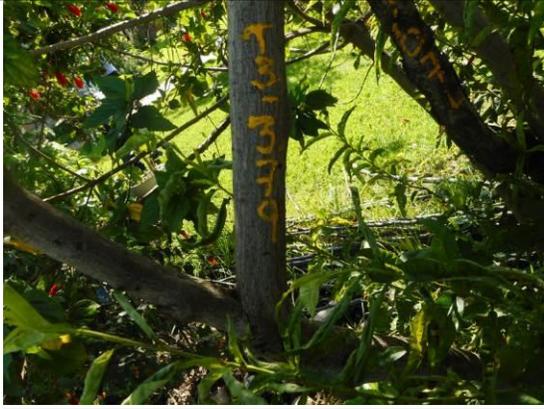
| <p>ESTADO FÍSICO: En el estado físico de la copa se encuentra: excesiva ramificación, podas anteriores técnicas, copa asimétrica, y se encuentra en buen estado físico general. En el estado físico del fuste se encuentra: bifurcaciones basales, inclinación a 30 grados, torcido, compartimentalizado, daño mecánico leve, y se encuentra en buen estado físico general. En el estado físico de la raíz se encuentra: raíces no apreciables y se encuentra en estado físico bueno general.</p> | | | | |
| <p>ESTADO SANITARIO: En el estado sanitario de la copa presenta: ninguna afectación, y se encuentra en buen estado sanitario general. En el estado sanitario del fuste presenta: ninguna afectación, y se encuentra en buen estado sanitario general. El estado sanitario de la raíz se encuentra: sin ninguna afectación apreciable y se encuentra en buen estado sanitario.</p> | | | | |
| <p>CAUSAS DE LA INTERVENCIÓN</p> <p>Inadecuado distanciamiento. Construcción de obra pública y adecuación de espacio público proyectado, asociado al proyecto Primera Línea del Metro de Bogotá.</p> | | | | |

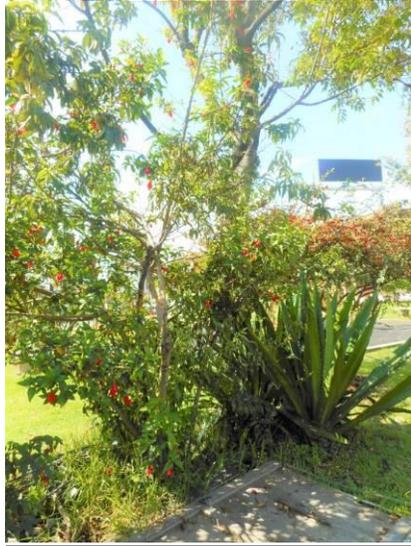
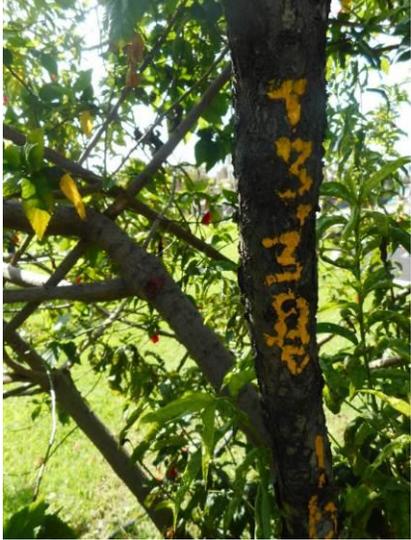
| FICHA TÉCNICA DE REGISTRO | | Radicado No. | | | | | | | | | | | | | | | | |
|---|---|---|---|---|---|---|--|---|---|---|--|---|---|--|---|---|--|---|---|
| | | | Elaboró | Ing. Forestal Hugo Alberto Gelvez | | | | | | | | | | | | | | | |
| | | | Tarjeta profesional N.º | 19556 del Ministerio de agricultura | | | | | | | | | | | | | | | |
| | | | Revisó | | | | | | | | | | | | | | | | |
| | | | Aprobó | | | | | | | | | | | | | | | | |
| | | | Fecha aprobación | | | | | | | | | | | | | | | | |
| Concepto Técnico: | | Página | 127 de 246 | | | | | | | | | | | | | | | | |
| Fecha de visita técnica | 2 de Junio del 2021 | Sitio de Visita | Av 1ra de mayo - Kr 68 | | | | | | | | | | | | | | | | |
| Especie | Durazno comun | Barrio Visita | San Eusebio | | | | | | | | | | | | | | | | |
| N. científico | <i>Prunus persica</i> | UPZ | 40 - Ciudad Montes | | | | | | | | | | | | | | | | |
| Árbol N.º | T3-380 | Solicitante | Metro Línea 1 S.A.S. | | | | | | | | | | | | | | | | |
| Cod. SIGAU | 16021502000002 | Dirección Solicitante | World Trade Center AC 100 # 8A – 49, Torre B, Piso 11, Oficina 1102 | | | | | | | | | | | | | | | | |
| Localización Exacta del árbol | E 94398,60605; N 101429,85141 | c.c. ó NIT | 901.339.011-6 | | | | | | | | | | | | | | | | |
| DESCRIPCIÓN GENERAL DEL ESTADO DEL INDIVIDUO ARBÓREO | | | VISTA GENERAL | | | | | | | | | | | | | | | | |
| <p>ESTADO FÍSICO: En el estado físico de la copa se encuentra: copa asimétrica, ramas pendulares, y se encuentra en estado regular físico general. En el estado físico del fuste se encuentra: inclinación a 45 grados, torcido, y se encuentra en estado regular físico general. En el estado físico de la raíz se encuentra: raíces no apreciables y se encuentra en estado físico bueno general.</p> | | |

| | | | | | | | | | | | | | | | |
| <p>ESTADO SANITARIO: En el estado sanitario de la copa presenta: necrosis, puntos de succión, y se encuentra en un estado sanitario regular general. En el estado sanitario del fuste presenta: ninguna afectación, y se encuentra en buen estado sanitario general. El estado sanitario de la raíz se encuentra: sin ninguna afectación apreciable y se encuentra en buen estado sanitario.</p> | | | | | | | | | | | | | | | | | | | |
| <p style="text-align: center;">CAUSAS DE LA INTERVENCIÓN</p> <p style="text-align: center;">Inadecuado distanciamiento. Construcción de obra pública y adecuación de espacio público proyectado, asociado al proyecto Primera Línea del Metro de Bogotá.</p> | | | | | | | | | | | | | | | | | | | |
| VISTA DETALLE | | |

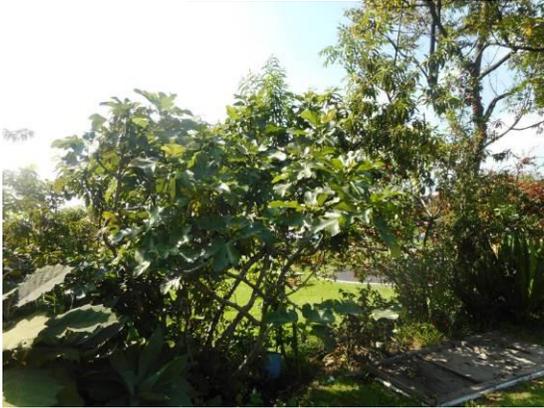
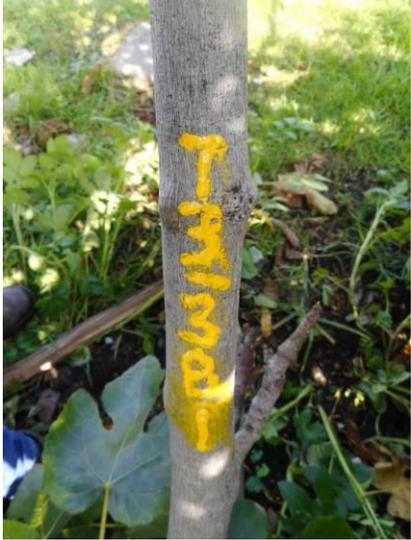
| FICHA TÉCNICA DE REGISTRO | | Radicado No. | | | | | | | | | | | | | |
|--|---|---|---|---|---|---|--|---|---|---|---|---|---|---|---|---|
| | | | Elaboró | Ing. Forestal Hugo Alberto Gelvez | | | | | | | | | | | | |
| | | | Tarjeta profesional N.º | 19556 del Ministerio de agricultura | | | | | | | | | | | | |
| | | | Revisó | | | | | | | | | | | | | |
| | | | Aprobó | | | | | | | | | | | | | |
| Concepto Técnico: | | Fecha aprobación | | | | | | | | | | | | | | |
| | | Página | 128 de 246 | | | | | | | | | | | | | |
| Fecha de visita técnica | 2 de Junio del 2021 | Sitio de Visita | Av 1ra de mayo - Kr 68 | | | | | | | | | | | | | |
| Especie | Brevo | Barrio Visita | San Eusebio | | | | | | | | | | | | | |
| N. científico | <i>Ficus carica</i> | UPZ | 40 - Ciudad Montes | | | | | | | | | | | | | |
| Árbol N.º | T3-381 | Solicitante | Metro Línea 1 S.A.S. | | | | | | | | | | | | | |
| Cod. SIGAU | 16021502000008 | Dirección Solicitante | World Trade Center AC 100 # 8A – 49, Torre B, Piso 11, Oficina 1102 | | | | | | | | | | | | | |
| Localización Exacta del árbol | E 94398,40209; N 101436,36670 | c.c. ó NIT | 901.339.011-6 | | | | | | | | | | | | | |
| DESCRIPCIÓN GENERAL DEL ESTADO DEL INDIVIDUO ARBÓREO | | | VISTA GENERAL | | | | | | | | | | | | | |
| <p>ESTADO FÍSICO: En el estado físico de la copa se encuentra: podas anteriores técnicas, rebrotes, copa asimétrica, y se encuentra en estado regular físico general. En el estado físico del fuste se encuentra: bifurcaciones basales, muy inclinado, y se encuentra en estado regular físico general. En el estado físico de la raíz se encuentra: raíces no apreciables y se encuentra en estado físico bueno general.</p> | | |

| | | | | | | | | | | | | |
| <p>ESTADO SANITARIO: En el estado sanitario de la copa presenta: necrosis, marchitamiento, y se encuentra en un estado sanitario regular general. En el estado sanitario del fuste presenta: ninguna afectación, y se encuentra en buen estado sanitario general. El estado sanitario de la raíz se encuentra: sin ninguna afectación apreciable y se encuentra en buen estado sanitario.</p> | | | | | | | | | | | | | | | | |
| <p style="text-align: center;">CAUSAS DE LA INTERVENCIÓN</p> <p style="text-align: center;">Inadecuado distanciamiento. Construcción de obra pública y adecuación de espacio público proyectado, asociado al proyecto Primera Línea del Metro de Bogotá.</p> | | | | | | | | | | | | | | | | |
| VISTA DETALLE | | |

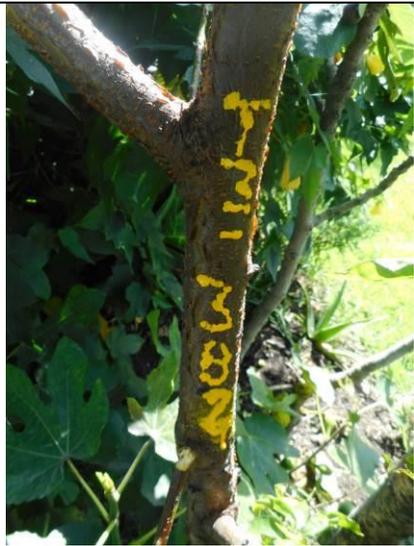
| | | | | | | | | | | | | |
| ESTADO SANITARIO: En el estado sanitario de la copa presenta: necrosis, clorosis, puntos de succión, y se encuentra en un estado sanitario regular general. En el estado sanitario del fuste presenta: ninguna afectación, y se encuentra en buen estado sanitario general. El estado sanitario de la raíz se encuentra: sin ninguna afectación apreciable y se encuentra en buen estado sanitario. | | | | | | | | | | | | | | | | |
| CAUSAS DE LA INTERVENCIÓN | | | | | | | | | | | | | | | | |
| Inadecuado distanciamiento. Construcción de obra pública y adecuación de espacio público proyectado, asociado al proyecto Primera Línea del Metro de Bogotá. | | |

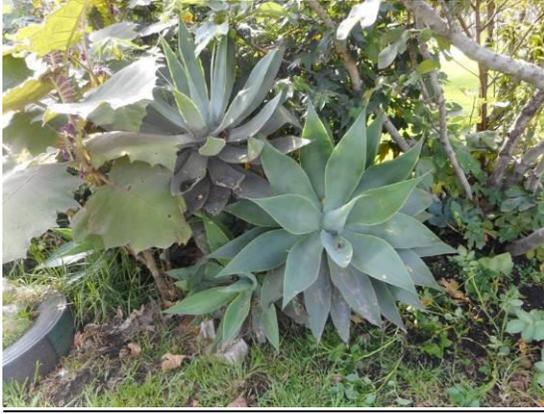
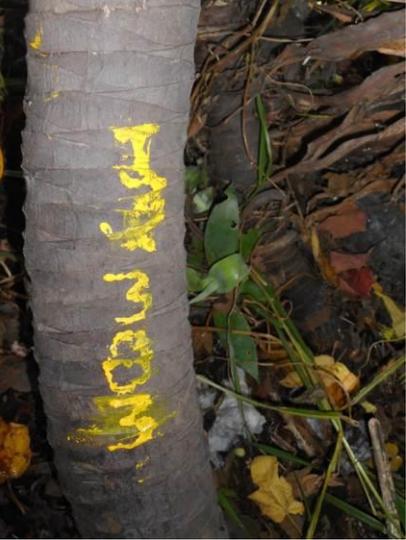
| FICHA TÉCNICA DE REGISTRO | | Radicado No. | | | | | | | | | | | | | | | | |
|---|---|---|---|---|---|---|--|---|---|---|--|---|---|--|---|---|--|---|---|
| | | | Elaboró | Ing. Forestal Hugo Alberto Gelvez | | | | | | | | | | | | | | | |
| | | | Tarjeta profesional N.º | 19556 del Ministerio de agricultura | | | | | | | | | | | | | | | |
| | | | Revisó | | | | | | | | | | | | | | | | |
| | | | Aprobó | | | | | | | | | | | | | | | | |
| Concepto Técnico: | | Fecha aprobación | | | | | | | | | | | | | | | | | |
| | | Página | 130 de 246 | | | | | | | | | | | | | | | | |
| Fecha de visita técnica | 2 de Junio del 2021 | Sitio de Visita | Av 1ra de mayo - Kr 68 | | | | | | | | | | | | | | | | |
| Especie | Agave | Barrio Visita | San Eusebio | | | | | | | | | | | | | | | | |
| N. científico | <i>Agave attenuata</i> | UPZ | 40 - Ciudad Montes | | | | | | | | | | | | | | | | |
| Árbol N.º | T3-383 | Solicitante | Metro Línea 1 S.A.S. | | | | | | | | | | | | | | | | |
| Cod. SIGAU | | Dirección Solicitante | World Trade Center AC 100 # 8A – 49, Torre B, Piso 11, Oficina 1102 | | | | | | | | | | | | | | | | |
| Localización Exacta del árbol | E 94398,43247; N 101434,89609 | c.c. ó NIT | 901.339.011-6 | | | | | | | | | | | | | | | | |
| DESCRIPCIÓN GENERAL DEL ESTADO DEL INDIVIDUO ARBÓREO | | | VISTA GENERAL | | | | | | | | | | | | | | | | |
| <p>ESTADO FÍSICO: En el estado físico de la copa se encuentra: copa asimétrica, y se encuentra en buen estado físico general. En el estado físico del fuste se encuentra: bifurcaciones basales, fuste recto, muy inclinado, y se encuentra en estado regular físico general. En el estado físico de la raíz se encuentra: raíces no apreciables y se encuentra en estado físico bueno general.</p> | | |

| | | | | | | | | | | | | | | | |
| <p>ESTADO SANITARIO: En el estado sanitario de la copa presenta: ninguna afectación, y se encuentra en buen estado sanitario general. En el estado sanitario del fuste presenta: ninguna afectación, y se encuentra en buen estado sanitario general. El estado sanitario de la raíz se encuentra: sin ninguna afectación apreciable y se encuentra en buen estado sanitario.</p> | | | | | | | | | | | | | | | | | | | |
| <p style="text-align: center;">CAUSAS DE LA INTERVENCIÓN</p> <p style="text-align: center;">Inadecuado distanciamiento. Construcción de obra pública y adecuación de espacio público proyectado, asociado al proyecto Primera Línea del Metro de Bogotá.</p> | | | | | | | | | | | | | | | | | | | |
| VISTA DETALLE | | |

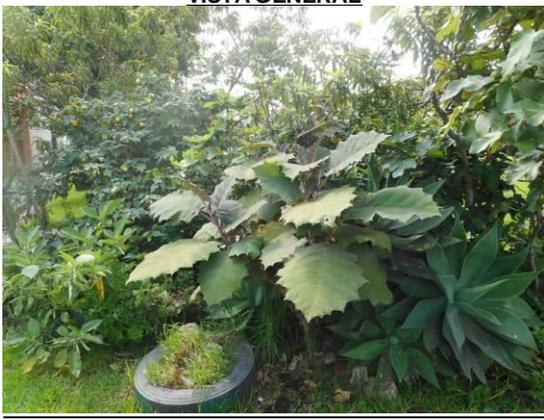
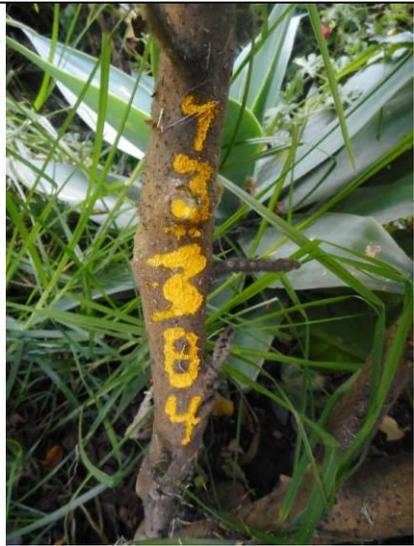
| Árbol N.º | T3-384 | Solicitante | Metro Línea 1 S.A.S. | |

| <p>ESTADO FÍSICO: En el estado físico de la copa se encuentra: excesiva ramificación, copa asimétrica, y se encuentra en estado regular físico general. En el estado físico del fuste se encuentra: bifurcaciones basales, fuste recto, y se encuentra en buen estado físico general. En el estado físico de la raíz se encuentra: raíces no apreciables y se encuentra en estado físico bueno general.</p> | | | | |
| <p>ESTADO SANITARIO: En el estado sanitario de la copa presenta: clorosis, y se encuentra en un estado sanitario regular general. En el estado sanitario del fuste presenta: ninguna afectación, y se encuentra en buen estado sanitario general. El estado sanitario de la raíz se encuentra: sin ninguna afectación apreciable y se encuentra en buen estado sanitario.</p> | | | | |
| <p style="text-align: center;">Inadecuado distanciamiento. Construcción de obra pública y adecuación de espacio público proyectado, asociado al proyecto Primera Línea del Metro de Bogotá.</p> | | | VISTA DETALLE | |

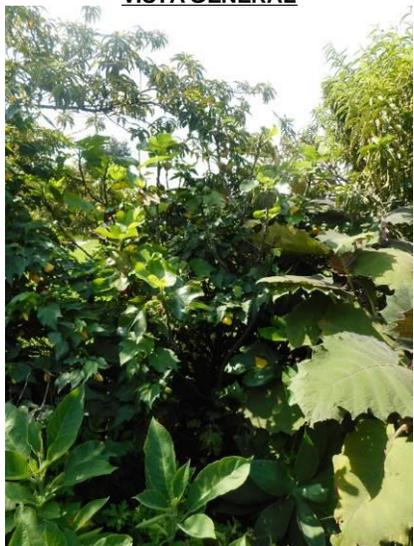
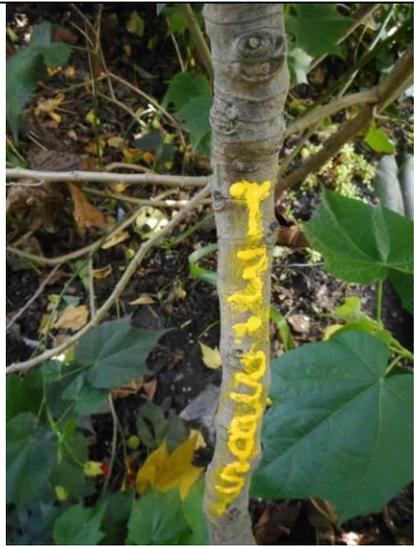
| FICHA TÉCNICA DE REGISTRO | | Radicado No. | | | | | | | | | | | | | | | | |
|---|---|---|---|---|---|---|--|---|---|---|--|---|---|--|---|---|--|---|---|
| | | | Elaboró | Ing. Forestal Hugo Alberto Gelvez | | | | | | | | | | | | | | | |
| | | | Tarjeta profesional N.º | 19556 del Ministerio de agricultura | | | | | | | | | | | | | | | |
| | | | Revisó | | | | | | | | | | | | | | | | |
| | | | Aprobó | | | | | | | | | | | | | | | | |
| Concepto Técnico: | | Fecha aprobación | | | | | | | | | | | | | | | | | |
| | | Página | 132 de 246 | | | | | | | | | | | | | | | | |
| Fecha de visita técnica | 2 de Junio del 2021 | Sitio de Visita | Av 1ra de mayo - Kr 68 | | | | | | | | | | | | | | | | |
| Especie | Brevo | Barrio Visita | San Eusebio | | | | | | | | | | | | | | | | |
| N. científico | <i>Ficus carica</i> | UPZ | 40 - Ciudad Montes | | | | | | | | | | | | | | | | |
| Árbol N.º | T3-385 | Solicitante | Metro Línea 1 S.A.S. | | | | | | | | | | | | | | | | |
| Cod. SIGAU | 16021502000010 | Dirección Solicitante | World Trade Center AC 100 # 8A – 49, Torre B, Piso 11, Oficina 1102 | | | | | | | | | | | | | | | | |
| Localización Exacta del árbol | E 94399,37003; N 101436,29947 | c.c. ó NIT | 901.339.011-6 | | | | | | | | | | | | | | | | |
| DESCRIPCIÓN GENERAL DEL ESTADO DEL INDIVIDUO ARBÓREO | | | VISTA GENERAL | | | | | | | | | | | | | | | | |
| <p>ESTADO FÍSICO: En el estado físico de la copa se encuentra: copa asimétrica, y se encuentra en buen estado físico general. En el estado físico del fuste se encuentra: bifurcaciones basales, y se encuentra en estado regular físico general. En el estado físico de la raíz se encuentra: raíces no apreciables y se encuentra en estado físico bueno general.</p> | | |

| | | | | | | | | | | | | | | | |
| <p>ESTADO SANITARIO: En el estado sanitario de la copa presenta: marchitamiento, y se encuentra en buen estado sanitario general. En el estado sanitario del fuste presenta: ninguna afectación, y se encuentra en buen estado sanitario general. El estado sanitario de la raíz se encuentra: sin ninguna afectación apreciable y se encuentra en buen estado sanitario.</p> | | | | | | | | | | | | | | | | | | | |
| CAUSAS DE LA INTERVENCIÓN | | | | | | | | | | | | | | | | | | | |
| <p style="text-align: center;">Inadecuado distanciamiento. Construcción de obra pública y adecuación de espacio público proyectado, asociado al proyecto Primera Línea del Metro de Bogotá.</p> | | | CONCEPTO TÉCNICO | | | | | | | | | | | | | | | | |
| VISTA DETALLE | | | | | | | | | | | | | | | | | | | |
|

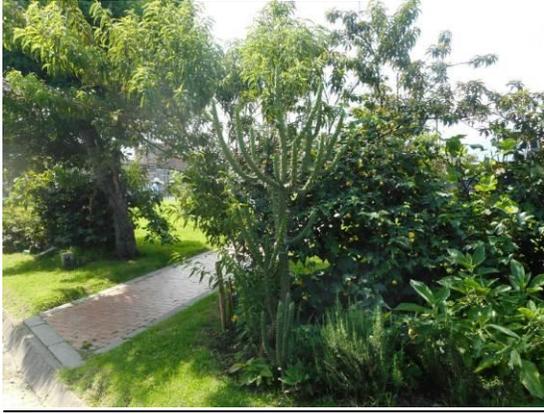
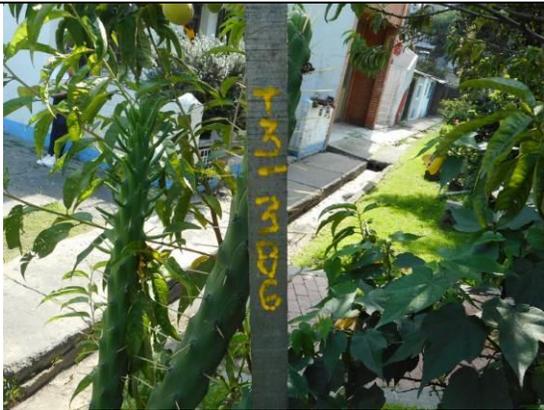
| Árbol N.º | T3-386 | Solicitante | Metro Línea 1 S.A.S. | | |

| <p>ESTADO FÍSICO: En el estado físico de la copa se encuentra: normal, y se encuentra en buen estado físico general. En el estado físico del fuste se encuentra: bifurcaciones basales, fuste recto, y se encuentra en buen estado físico general. En el estado físico de la raíz se encuentra: raíces no apreciables y se encuentra en estado físico bueno general.</p> | | | | | |
| <p>ESTADO SANITARIO: En el estado sanitario de la copa presenta: ninguna afectación, y se encuentra en buen estado sanitario general. En el estado sanitario del fuste presenta: ninguna afectación, y se encuentra en buen estado sanitario general. El estado sanitario de la raíz se encuentra: sin ninguna afectación apreciable y se encuentra en buen estado sanitario.</p> | | | | | |
| <p style="text-align: center;">CAUSAS DE LA INTERVENCIÓN</p> <p style="text-align: center;">Inadecuado distanciamiento. Construcción de obra pública y adecuación de espacio público proyectado, asociado al proyecto Primera Línea del Metro de Bogotá.</p> | | | | | |

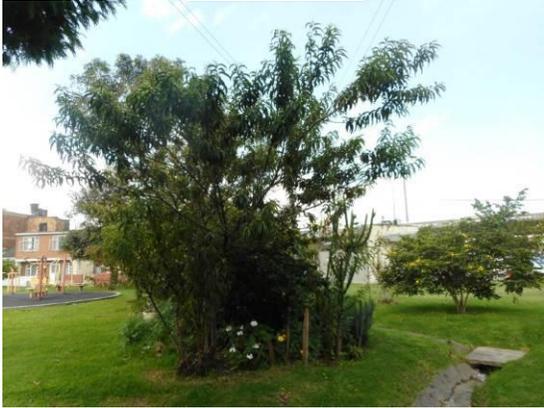
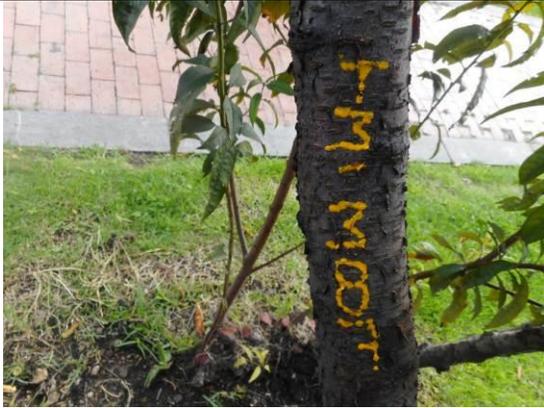
| FICHA TÉCNICA DE REGISTRO | | Radicado No. | | | | | | | | | | | | | | | | |
|--|---|---|---|---|---|---|--|---|---|---|--|---|---|--|---|---|--|---|---|
| | | | Elaboró | Ing. Forestal Hugo Alberto Gelvez | | | | | | | | | | | | | | | |
| | | | Tarjeta profesional N.º | 19556 del Ministerio de agricultura | | | | | | | | | | | | | | | |
| | | | Revisó | | | | | | | | | | | | | | | | |
| | | | Aprobó | | | | | | | | | | | | | | | | |
| | | | Fecha aprobación | | | | | | | | | | | | | | | | |
| | | Página | 134 de 246 | | | | | | | | | | | | | | | | |
| Fecha de visita técnica | 2 de Junio del 2021 | Sitio de Visita | Av 1ra de mayo - Kr 68 | | | | | | | | | | | | | | | | |
| Especie | Durazno comun | Barrio Visita | San Eusebio | | | | | | | | | | | | | | | | |
| N. científico | <i>Prunus persica</i> | UPZ | 40 - Ciudad Montes | | | | | | | | | | | | | | | | |
| Árbol N.º | T3-387 | Solicitante | Metro Línea 1 S.A.S. | | | | | | | | | | | | | | | | |
| Cod. SIGAU | 16021502000012 | Dirección Solicitante | World Trade Center AC 100 # 8A – 49, Torre B, Piso 11, Oficina 1102 | | | | | | | | | | | | | | | | |
| Localización Exacta del árbol | E 94401,94434; N 101438,14880 | c.c. ó NIT | 901.339.011-6 | | | | | | | | | | | | | | | | |
| DESCRIPCIÓN GENERAL DEL ESTADO DEL INDIVIDUO ARBÓREO | | | VISTA GENERAL | | | | | | | | | | | | | | | | |
| <p>ESTADO FÍSICO: En el estado físico de la copa se encuentra: podas anteriores técnicas, rebrotes, copa asimétrica, y se encuentra en estado regular físico general. En el estado físico del fuste se encuentra: bifurcaciones basales, inclinación a 30 grados, y se encuentra en estado regular físico general. En el estado físico de la raíz se encuentra: raíces no apreciables y se encuentra en estado físico bueno general.</p> | | |

| | | | | | | | | | | | | | | | |
| <p>ESTADO SANITARIO: En el estado sanitario de la copa presenta: herviboría, necrosis, marchitamiento, presencia de insectos, y se encuentra en un estado sanitario regular general. En el estado sanitario del fuste presenta: ninguna afectación, y se encuentra en buen estado sanitario general. El estado sanitario de la raíz se encuentra: sin ninguna afectación apreciable y se encuentra en buen estado sanitario.</p> | | | | | | | | | | | | | | | | | | | |
| CAUSAS DE LA INTERVENCIÓN | | | | | | | | | | | | | | | | | | | |
| <p>Inadecuado distanciamiento. Construcción de obra pública y adecuación de espacio público proyectado, asociado al proyecto Primera Línea del Metro de Bogotá.</p> | | |

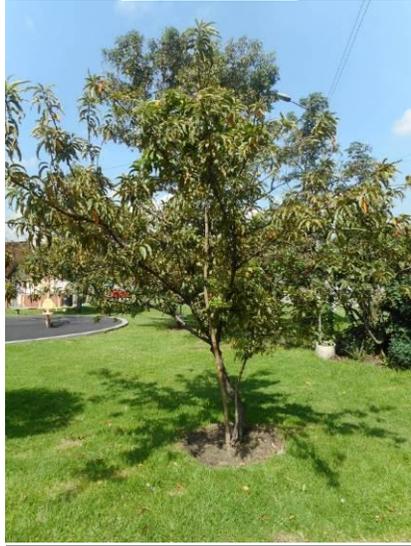
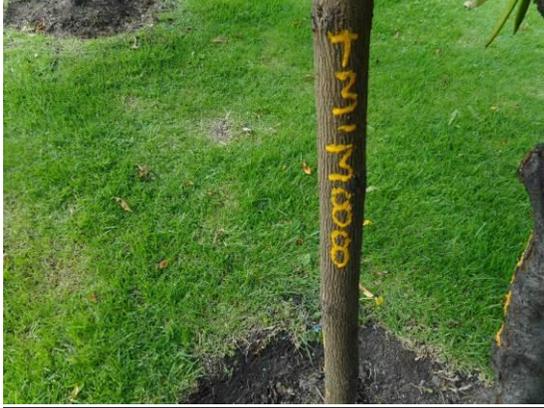
| Árbol N.º | T3-388 | Solicitante | Metro Línea 1 S.A.S. | |

| <p>ESTADO FÍSICO: En el estado físico de la copa se encuentra: normal, y se encuentra en buen estado físico general. En el estado físico del fuste se encuentra: fuste recto, y se encuentra en buen estado físico general. En el estado físico de la raíz se encuentra: raíces no apreciables y se encuentra en estado físico bueno general.</p> | | | | |
| <p>ESTADO SANITARIO: En el estado sanitario de la copa presenta: ninguna afectación, y se encuentra en buen estado sanitario general. En el estado sanitario del fuste presenta: ninguna afectación, y se encuentra en buen estado sanitario general. El estado sanitario de la raíz se encuentra: sin ninguna afectación apreciable y se encuentra en buen estado sanitario.</p> | | | | |
| <p style="text-align: center;">CAUSAS DE LA INTERVENCIÓN</p> <p style="text-align: center;">Inadecuado distanciamiento. Construcción de obra pública y adecuación de espacio público proyectado, asociado al proyecto Primera Línea del Metro de Bogotá.</p> | | | | |

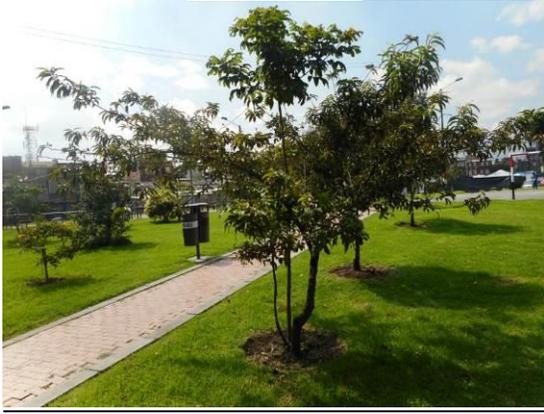
| FICHA TÉCNICA DE REGISTRO | | Radicado No. | | | | | | | | | | | | | | | | |
|--|---|---|---|---|---|---|--|---|---|---|--|---|---|--|---|---|--|---|---|
| | | | Elaboró | Ing. Forestal Hugo Alberto Gelvez | | | | | | | | | | | | | | | |
| | | | Tarjeta profesional N.º | 19556 del Ministerio de agricultura | | | | | | | | | | | | | | | |
| | | | Revisó | | | | | | | | | | | | | | | | |
| | | | Aprobó | | | | | | | | | | | | | | | | |
| | | | Fecha aprobación | | | | | | | | | | | | | | | | |
| | | Página | 136 de 246 | | | | | | | | | | | | | | | | |
| Fecha de visita técnica | 2 de Junio del 2021 | Sitio de Visita | Av 1ra de mayo - Kr 68 | | | | | | | | | | | | | | | | |
| Especie | Durazno comun | Barrio Visita | San Eusebio | | | | | | | | | | | | | | | | |
| N. científico | <i>Prunus persica</i> | UPZ | 40 - Ciudad Montes | | | | | | | | | | | | | | | | |
| Árbol N.º | T3-389 | Solicitante | Metro Línea 1 S.A.S. | | | | | | | | | | | | | | | | |
| Cod. SIGAU | | Dirección Solicitante | World Trade Center AC 100 # 8A – 49, Torre B, Piso 11, Oficina 1102 | | | | | | | | | | | | | | | | |
| Localización Exacta del árbol | E 94401,05397; N 101436,49507 | c.c. ó NIT | 901.339.011-6 | | | | | | | | | | | | | | | | |
| DESCRIPCIÓN GENERAL DEL ESTADO DEL INDIVIDUO ARBÓREO | | | VISTA GENERAL | | | | | | | | | | | | | | | | |
| <p>ESTADO FÍSICO: En el estado físico de la copa se encuentra: podas anteriores técnicas, copa asimétrica, y se encuentra en estado regular físico general. En el estado físico del fuste se encuentra: inclinación a 10 grados, torcido, y se encuentra en estado regular físico general. En el estado físico de la raíz se encuentra: raíces no apreciables y se encuentran manifestaciones de un estado físico regular general.</p> | | |

| | | | | | | | | | | | | | | | |
| <p>ESTADO SANITARIO: En el estado sanitario de la copa presenta: herviboría, necrosis, marchitamiento, presencia de insectos, y se encuentra en un estado sanitario regular general. En el estado sanitario del fuste presenta: ninguna afectación, y se encuentra en buen estado sanitario general. El estado sanitario de la raíz se encuentra: sin ninguna afectación apreciable y se encuentra en buen estado sanitario.</p> | | | | | | | | | | | | | | | | | | | |
| CAUSAS DE LA INTERVENCIÓN | | | | | | | | | | | | | | | | | | | |
| <p>Inadecuado distanciamiento. Construcción de obra pública y adecuación de espacio público proyectado, asociado al proyecto Primera Línea del Metro de Bogotá.</p> | | |

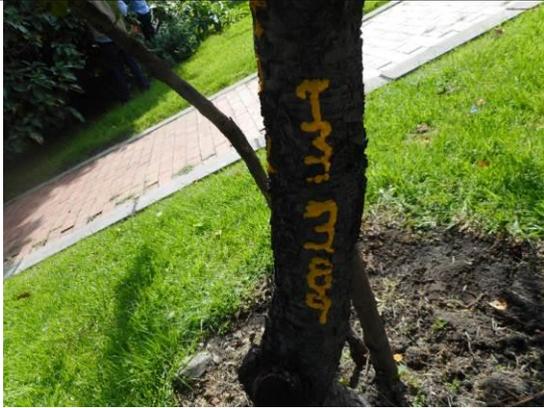
<table><tr> <th style="text-align: center;">INTERVENCIÓN SILVICULTURAL</th> <th colspan="2" style="text-align: center;">DIMENSIONES</th> </tr><tr> <td></td> <td>Volumen Comercial (m3)</td> <td style="text-align: center;">0,0000</td> </tr></table>

| | INTERVENCIÓN SILVICULTURAL | DIMENSIONES | | A CONSIDERAR | P.A.P. (m) | 0,11 | | Altura Total (m) | 2,80 | | Altura Com. (m) | 0,00 | | Volumen Comercial (m3) | 0,0000 |
| INTERVENCIÓN SILVICULTURAL | DIMENSIONES | | | | | | | | | | | | | | | | | | |
| A CONSIDERAR | P.A.P. (m) | 0,11 | | | | | | | | | | | | | | | | | |
| | Altura Total (m) | 2,80 | | | | | | | | | | | | | | | | | |
| | Altura Com. (m) | 0,00 | | | | | | | | | | | | | | | | | |
| | Volumen Comercial (m3) | 0,0000 | | | | | | | | | | | | | | | | | |
| VISTA DETALLE | | | CONCEPTO TÉCNICO | | | | | | | | | | | | | | | | |
|

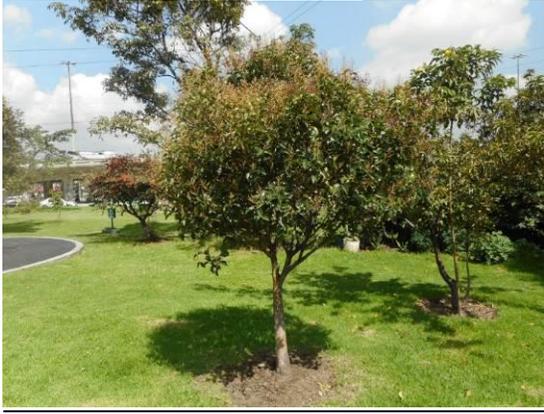
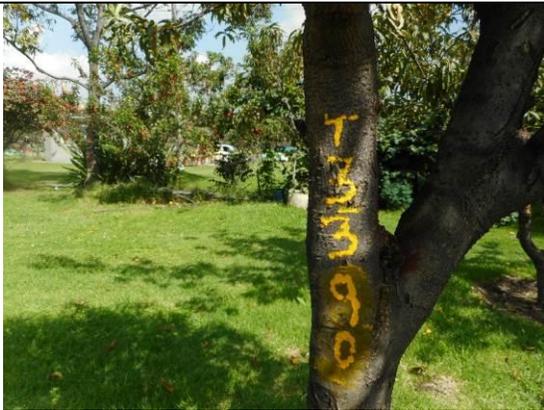
| FICHA TÉCNICA DE REGISTRO | | Radicado No. | | | | | | | | | | | | | |
|---|---|---|---|---|---|---|--|---|---|---|---|---|---|---|---|---|
| | | | Elaboró | Ing. Forestal Hugo Alberto Gelvez | | | | | | | | | | | | |
| | | | Tarjeta profesional N.º | 19556 del Ministerio de agricultura | | | | | | | | | | | | |
| | | | Revisó | | | | | | | | | | | | | |
| | | | Aprobó | | | | | | | | | | | | | |
| | | | Fecha aprobación | | | | | | | | | | | | | |
| Concepto Técnico: | | Página | 137 de 246 | | | | | | | | | | | | | |
| Fecha de visita técnica | 2 de Junio del 2021 | Sitio de Visita | Av 1ra de mayo - Kr 68 | | | | | | | | | | | | | |
| Especie | Jazmin de la china | Barrio Visita | San Eusebio | | | | | | | | | | | | | |
| N. científico | <i>Ligustrum lucidum</i> | UPZ | 40 - Ciudad Montes | | | | | | | | | | | | | |
| Árbol N.º | T3-390 | Solicitante | Metro Línea 1 S.A.S. | | | | | | | | | | | | | |
| Cod. SIGAU | 16021502000182 | Dirección Solicitante | World Trade Center AC 100 # 8A – 49, Torre B, Piso 11, Oficina 1102 | | | | | | | | | | | | | |
| Localización Exacta del árbol | E 94405,00448; N 101434,37478 | c.c. ó NIT | 901.339.011-6 | | | | | | | | | | | | | |
| DESCRIPCIÓN GENERAL DEL ESTADO DEL INDIVIDUO ARBÓREO | | | VISTA GENERAL | | | | | | | | | | | | | |
| <p>ESTADO FÍSICO: En el estado físico de la copa se encuentra: normal, y se encuentra en buen estado físico general. En el estado físico del fuste se encuentra: fuste recto, y se encuentra en buen estado físico general. En el estado físico de la raíz se encuentra: raíces no apreciables y se encuentra en estado físico bueno general.</p> | | |

| | | | | | | | | | | | | |
| <p>ESTADO SANITARIO: En el estado sanitario de la copa presenta: ninguna afectación, y se encuentra en buen estado sanitario general. En el estado sanitario del fuste presenta: ninguna afectación, y se encuentra en buen estado sanitario general. El estado sanitario de la raíz se encuentra: sin ninguna afectación apreciable y se encuentra en buen estado sanitario.</p> | | | | | | | | | | | | | | | | |
| CAUSAS DE LA INTERVENCIÓN | | | | | | | | | | | | | | | | |
| Construcción de obrapública y adecuación de espacio público proyectado, asociado al proyecto Primera Línea del Metro de Bogotá. | | |
