| | FICHA TÉCNICA DE REGISTRO | | Radicado No. | |
| Fecha de visita técnica | 1 de Junio del 2021 | Sitio de Visita | Transversal 68 c #23-46 sur | |
| Árbol N.º | T3-271 | Solicitante | Metro Línea 1 S.A.S. | |

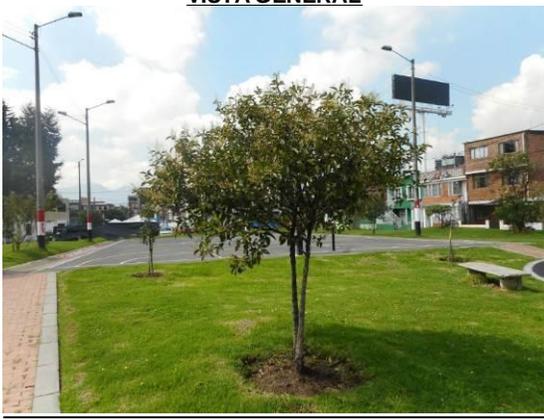
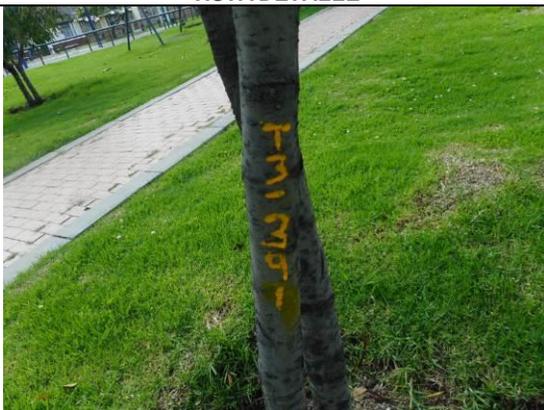
| FICHA TÉCNICA DE REGISTRO | | Radicado No. | | | | | | | | | | | | | | | | |
|---|---|---|---|---|---|---|--|---|---|---|--|---|---|--|---|---|--|---|---|
| | | | Elaboró | Ing. Forestal Hugo Alberto Gelvez | | | | | | | | | | | | | | | |
| | | | Tarjeta profesional N.º | 19556 del Ministerio de agricultura | | | | | | | | | | | | | | | |
| | | | Revisó | | | | | | | | | | | | | | | | |
| | | | Aprobó | | | | | | | | | | | | | | | | |
| | | | Fecha aprobación | | | | | | | | | | | | | | | | |
| Concepto Técnico: | | Página | 138 de 246 | | | | | | | | | | | | | | | | |
| Fecha de visita técnica | 2 de Junio del 2021 | Sitio de Visita | Av 1ra de mayo - Kr 68 | | | | | | | | | | | | | | | | |
| Especie | Jazmin de la china | Barrio Visita | San Eusebio | | | | | | | | | | | | | | | | |
| N. científico | <i>Ligustrum lucidum</i> | UPZ | 40 - Ciudad Montes | | | | | | | | | | | | | | | | |
| Árbol N.º | T3-391 | Solicitante | Metro Línea 1 S.A.S. | | | | | | | | | | | | | | | | |
| Cod. SIGAU | 16021502000175 | Dirección Solicitante | World Trade Center AC 100 # 8A – 49, Torre B, Piso 11, Oficina 1102 | | | | | | | | | | | | | | | | |
| Localización Exacta del árbol | E 94411,28727; N 101427,91831 | c.c. ó NIT | 901.339.011-6 | | | | | | | | | | | | | | | | |
| DESCRIPCIÓN GENERAL DEL ESTADO DEL INDIVIDUO ARBÓREO | | | VISTA GENERAL | | | | | | | | | | | | | | | | |
| <p>ESTADO FÍSICO: En el estado físico de la copa se encuentra: podas anteriores técnicas, y se encuentra en buen estado físico general. En el estado físico del fuste se encuentra: bifurcación basal, fuste recto, compartimentalizado, presencia de objetos extraños, daño mecánico leve, y se encuentran en buen estado físico general. En el estado físico de la raíz se encuentra: raíces no apreciables y se encuentran en estado físico bueno general.</p> | | |

| | | | | | | | | | | | | | | | |
| <p>ESTADO SANITARIO: En el estado sanitario de la copa presenta: herviboria, puntos de succión, y se encuentran en buen estado sanitario general. En el estado sanitario del fuste presenta: ninguna afectación, y se encuentra en buen estado sanitario general. El estado sanitario de la raíz se encuentra: sin ninguna afectación apreciable y se encuentra en buen estado sanitario.</p> | | | | | | | | | | | | | | | | | | | |
| CAUSAS DE LA INTERVENCIÓN | | | | | | | | | | | | | | | | | | | |
| Construcción de obra pública y adecuación de espacio público proyectado, asociado al proyecto Primera Línea del Metro de Bogotá. | | |

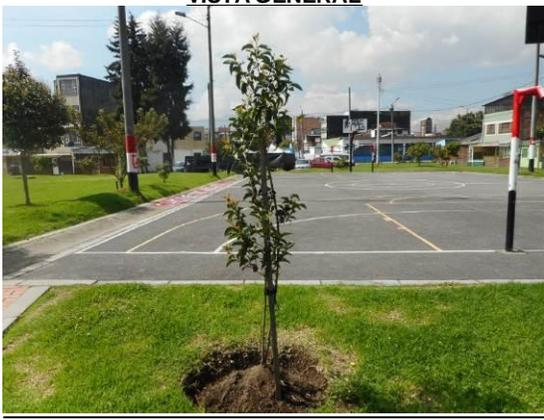
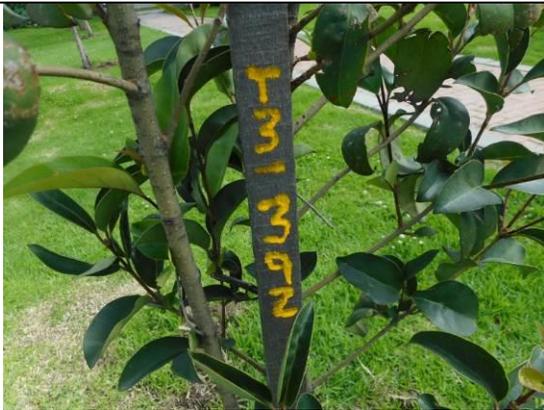
| Árbol N.º | T3-392 | Solicitante | Metro Línea 1 S.A.S. | |

| <p>ESTADO FÍSICO: En el estado físico de la copa se encuentra: rebrotes, y se encuentra en buen estado físico general. En el estado físico del fuste se encuentra: bifurcación basal, inclinación a 15 grados, y se encuentra en buen estado físico general. En el estado físico de la raíz se encuentra: raíces no apreciables y se encuentra en estado físico bueno general.</p> | | | | |
| <p>ESTADO SANITARIO: En el estado sanitario de la copa presenta: necrosis, y se encuentra en buen estado sanitario general. En el estado sanitario del fuste presenta: ninguna afectación, y se encuentra en buen estado sanitario general. El estado sanitario de la raíz se encuentra: sin ninguna afectación apreciable y se encuentra en buen estado sanitario.</p> | | | | |

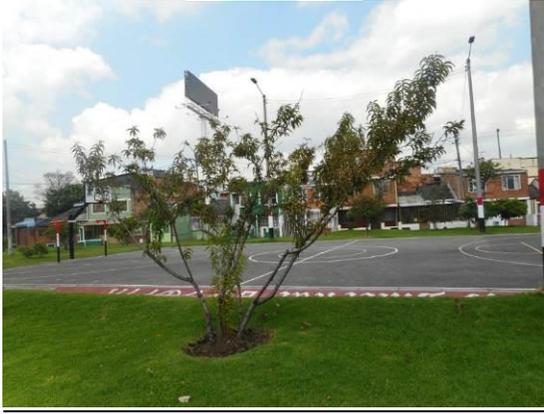
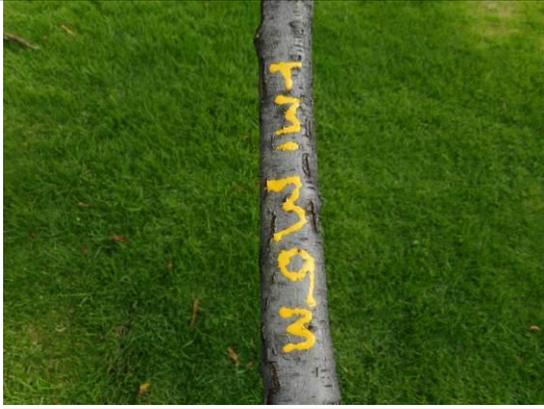
| Árbol N.º | T3-393 | Solicitante | Metro Línea 1 S.A.S. | |

| <p>ESTADO FÍSICO: En el estado físico de la copa se encuentra: excesiva ramificación, podas anteriores técnicas, copa asimétrica, desgarre rama, y se encuentra en buen estado físico general. En el estado físico del fuste se encuentra: bifurcaciones basales, inclinación a 20 grados, torcido, y se encuentra en buen estado físico general. En el estado físico de la raíz se encuentra: raíces no apreciables y se encuentra en estado físico bueno general.</p> | | | | |
| <p>ESTADO SANITARIO: En el estado sanitario de la copa presenta: herviboria, necrosis, marchitamiento, presencia de insectos, y se encuentra en buen estado sanitario general. En el estado sanitario del fuste presenta: ninguna afectación, y se encuentra en buen estado sanitario general. El estado sanitario de la raíz se encuentra: sin ninguna afectación apreciable y se encuentra en buen estado sanitario.</p> | | | | |

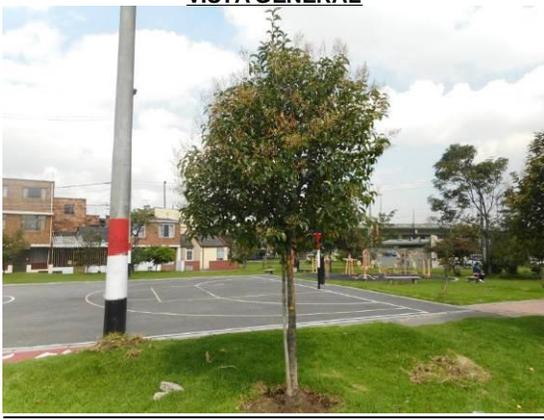
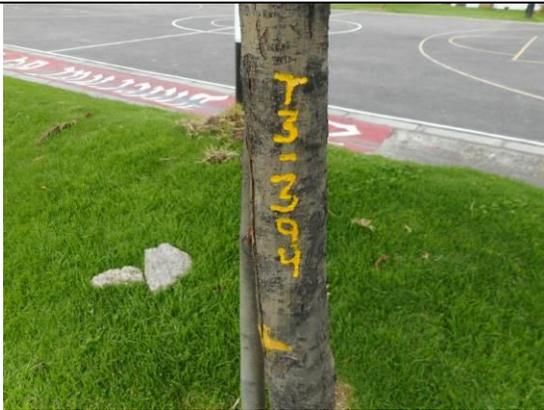
| FICHA TÉCNICA DE REGISTRO | | Radicado No. | | | | | | | | | | | | | |
|---|---|---|---|---|---|---|--|---|---|---|---|---|---|---|---|---|
| | | | Elaboró | Ing. Forestal Hugo Alberto Gelvez | | | | | | | | | | | | |
| | | | Tarjeta profesional N.º | 19556 del Ministerio de agricultura | | | | | | | | | | | | |
| | | | Revisó | | | | | | | | | | | | | |
| | | | Aprobó | | | | | | | | | | | | | |
| Concepto Técnico: | | Fecha aprobación | | | | | | | | | | | | | | |
| | | Página | 141 de 246 | | | | | | | | | | | | | |
| Fecha de visita técnica | 2 de Junio del 2021 | Sitio de Visita | Av 1ra de mayo - Kr 68 | | | | | | | | | | | | | |
| Especie | Jazmin de la china | Barrio Visita | San Eusebio | | | | | | | | | | | | | |
| N. científico | <i>Ligustrum lucidum</i> | UPZ | 40 - Ciudad Montes | | | | | | | | | | | | | |
| Árbol N.º | T3-394 | Solicitante | Metro Línea 1 S.A.S. | | | | | | | | | | | | | |
| Cod. SIGAU | 16021502000185 | Dirección Solicitante | World Trade Center AC 100 # 8A – 49, Torre B, Piso 11, Oficina 1102 | | | | | | | | | | | | | |
| Localización Exacta del árbol | E 94426,33344; N 101420,26917 | c.c. ó NIT | 901.339.011-6 | | | | | | | | | | | | | |
| DESCRIPCIÓN GENERAL DEL ESTADO DEL INDIVIDUO ARBÓREO | | | VISTA GENERAL | | | | | | | | | | | | | |
| <p>ESTADO FÍSICO: En el estado físico de la copa se encuentra: rebrotes, y se encuentra en buen estado físico general. En el estado físico del fuste se encuentra: fuste recto, y se encuentra en buen estado físico general. En el estado físico de la raíz se encuentra: raíces no apreciables y se encuentra en estado físico bueno general.</p> | | |

| | | | | | | | | | | | | |
| <p>ESTADO SANITARIO: En el estado sanitario de la copa presenta: ninguna afectación, y se encuentra en buen estado sanitario general. En el estado sanitario del fuste presenta: ninguna afectación, y se encuentra en buen estado sanitario general. El estado sanitario de la raíz se encuentra: sin ninguna afectación apreciable y se encuentra en buen estado sanitario.</p> | | | | | | | | | | | | | | | | |
| CAUSAS DE LA INTERVENCIÓN | | | | | | | | | | | | | | | | |
| <p>Construcción de obrapública y adecuación de espacio público proyectado, asociado al proyecto Primera Línea del Metro de Bogotá.</p> | | | CONCEPTO TECNICO | | | | | | | | | | | | | |
| VISTA DETALLE | | | | | | | | | | | | | | | | |
|

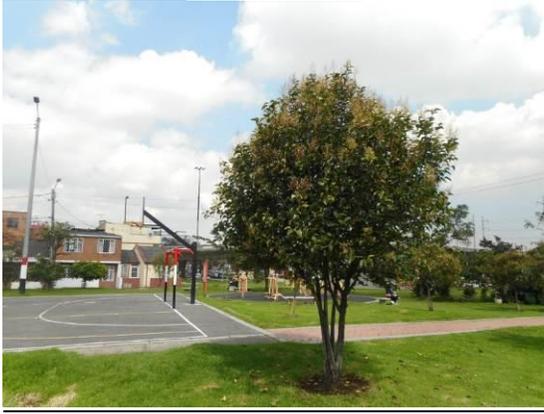
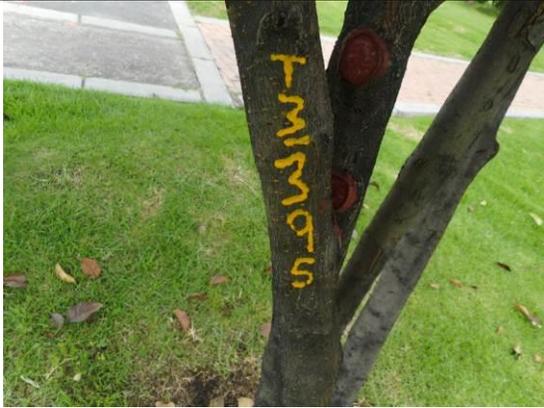
| FICHA TÉCNICA DE REGISTRO | | Radicado No. | | | | | | | | | | | | | | | | |
|---|---|---|---|---|---|---|--|---|---|---|--|---|---|--|---|---|--|---|---|
| | | | Elaboró | Ing. Forestal Hugo Alberto Gelvez | | | | | | | | | | | | | | | |
| | | | Tarjeta profesional N.º | 19556 del Ministerio de agricultura | | | | | | | | | | | | | | | |
| | | | Revisó | | | | | | | | | | | | | | | | |
| | | | Aprobó | | | | | | | | | | | | | | | | |
| Concepto Técnico: | | Fecha aprobación | | | | | | | | | | | | | | | | | |
| | | Página | 142 de 246 | | | | | | | | | | | | | | | | |
| Fecha de visita técnica | 2 de Junio del 2021 | Sitio de Visita | Av 1ra de mayo - Kr 68 | | | | | | | | | | | | | | | | |
| Especie | Jazmin de la china | Barrio Visita | San Eusebio | | | | | | | | | | | | | | | | |
| N. científico | <i>Ligustrum lucidum</i> | UPZ | 40 - Ciudad Montes | | | | | | | | | | | | | | | | |
| Árbol N.º | T3-395 | Solicitante | Metro Línea 1 S.A.S. | | | | | | | | | | | | | | | | |
| Cod. SIGAU | 16021502000155 | Dirección Solicitante | World Trade Center AC 100 # 8A – 49, Torre B, Piso 11, Oficina 1102 | | | | | | | | | | | | | | | | |
| Localización Exacta del árbol | E 94423,15772; N 101425,05773 | c.c. ó NIT | 901.339.011-6 | | | | | | | | | | | | | | | | |
| DESCRIPCIÓN GENERAL DEL ESTADO DEL INDIVIDUO ARBÓREO | | | VISTA GENERAL | | | | | | | | | | | | | | | | |
| ESTADO FÍSICO: En el estado físico de la copa se encuentra: podas anteriores técnicas, y se encuentra en buen estado físico general. En el estado físico del fuste se encuentra: bifurcaciones basales, fuste recto, compartimentalizado, afectación por guadaña, y se encuentra en buen estado físico general. En el estado físico de la raíz se encuentra: raíces no apreciables y se encuentra en estado físico bueno general. | | |

| | | | | | | | | | | | | | | | |
| ESTADO SANITARIO: En el estado sanitario de la copa presenta: ninguna afectación, y se encuentra en buen estado sanitario general. En el estado sanitario del fuste presenta: ninguna afectación, y se encuentra en buen estado sanitario general. El estado sanitario de la raíz se encuentra: sin ninguna afectación apreciable y se encuentra en buen estado sanitario. | | | | | | | | | | | | | | | | | | | |
| CAUSAS DE LA INTERVENCIÓN | | | | | | | | | | | | | | | | | | | |
| Construcción de obra pública y adecuación de espacio público proyectado, asociado al proyecto Primera Línea del Metro de Bogotá. | | |

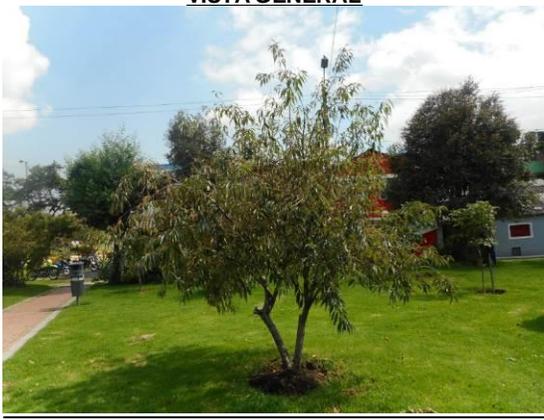
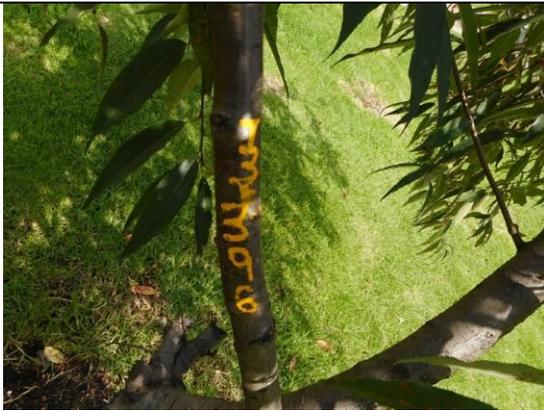
| FICHA TÉCNICA DE REGISTRO | | Radicado No. | | | | | | | | | | | | | |
|---|---|---|---|---|---|---|--|---|---|---|---|---|---|---|---|---|
| | | | Elaboró | Ing. Forestal Hugo Alberto Gelvez | | | | | | | | | | | | |
| | | | Tarjeta profesional N.º | 19556 del Ministerio de agricultura | | | | | | | | | | | | |
| | | | Revisó | | | | | | | | | | | | | |
| | | | Aprobó | | | | | | | | | | | | | |
| Concepto Técnico: | | Fecha aprobación | | | | | | | | | | | | | | |
| | | Página | 143 de 246 | | | | | | | | | | | | | |
| Fecha de visita técnica | 2 de Junio del 2021 | Sitio de Visita | Av 1ra de mayo - Kr 68 | | | | | | | | | | | | | |
| Especie | Cerezo | Barrio Visita | San Eusebio | | | | | | | | | | | | | |
| N. científico | <i>Prunus serotina</i> | UPZ | 40 - Ciudad Montes | | | | | | | | | | | | | |
| Árbol N.º | T3-396 | Solicitante | Metro Línea 1 S.A.S. | | | | | | | | | | | | | |
| Cod. SIGAU | | Dirección Solicitante | World Trade Center AC 100 # 8A – 49, Torre B, Piso 11, Oficina 1102 | | | | | | | | | | | | | |
| Localización Exacta del árbol | E 94419,26645; N 101430,10846 | c.c. ó NIT | 901.339.011-6 | | | | | | | | | | | | | |
| DESCRIPCIÓN GENERAL DEL ESTADO DEL INDIVIDUO ARBÓREO | | | VISTA GENERAL | | | | | | | | | | | | | |
| <p>ESTADO FÍSICO: En el estado físico de la copa se encuentra: excesiva ramificación, copa asimétrica, ramas pendulares, y se encuentra en estado regular físico general. En el estado físico del fuste se encuentra: bifurcación basal, inclinación a 15 grados, y se encuentra en buen estado físico general. En el estado físico de la raíz se encuentra: raíces no apreciables y se encuentra en estado físico bueno general.</p> | | |

| | | | | | | | | | | | | |
| <p>ESTADO SANITARIO: En el estado sanitario de la copa presenta: herviboría, puntos de succión, y se encuentra en un estado sanitario regular general. En el estado sanitario del fuste presenta: ninguna afectación, y se encuentra en buen estado sanitario general. El estado sanitario de la raíz se encuentra: sin ninguna afectación apreciable y se encuentra en buen estado sanitario.</p> | | | | | | | | | | | | | | | | |
| CAUSAS DE LA INTERVENCIÓN | | | | | | | | | | | | | | | | |
| <p>Construcción de obrapública y adecuación de espacio público proyectado, asociado al proyecto Primera Línea del Metro de Bogotá.</p> | | | CONCEPTO TÉCNICO | | | | | | | | | | | | | |
| VISTA DETALLE | | | | | | | | | | | | | | | | |
|

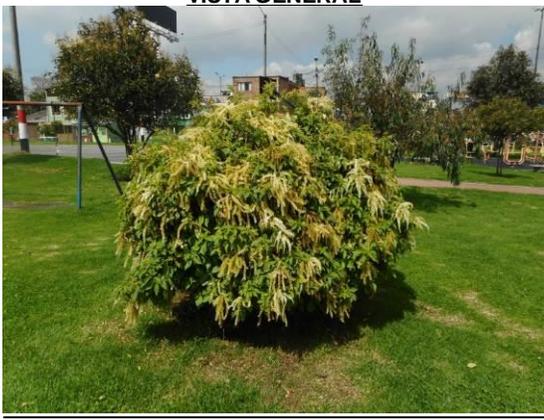
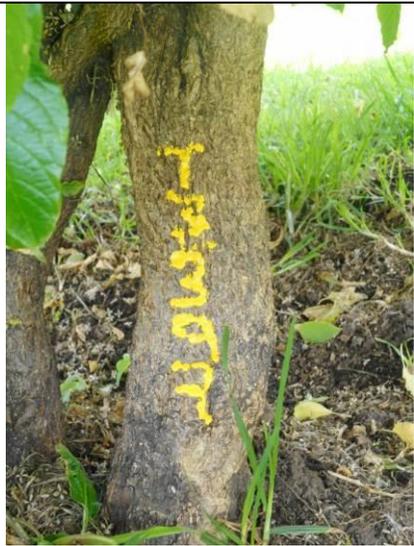
| Árbol N.º | T3-397 | Solicitante | Metro Línea 1 S.A.S. | | |

| ESTADO FÍSICO: En el estado físico de la copa se encuentra: podas anteriores técnicas, copa asimétrica, y se encuentra en buen estado físico general. En el estado físico del fuste se encuentra: bifurcación basal, fuste recto, inclinación a 15 grados, y se encuentra en buen estado físico general. En el estado físico de la raíz se encuentra: raíces no apreciables y se encuentra en estado físico bueno general. | | | | | |
| ESTADO SANITARIO: En el estado sanitario de la copa presenta: ninguna afectación, y se encuentra en buen estado sanitario general. En el estado sanitario del fuste presenta: ninguna afectación, y se encuentra en buen estado sanitario general. El estado sanitario de la raíz se encuentra: sin ninguna afectación apreciable y se encuentra en buen estado sanitario. | | | | | |

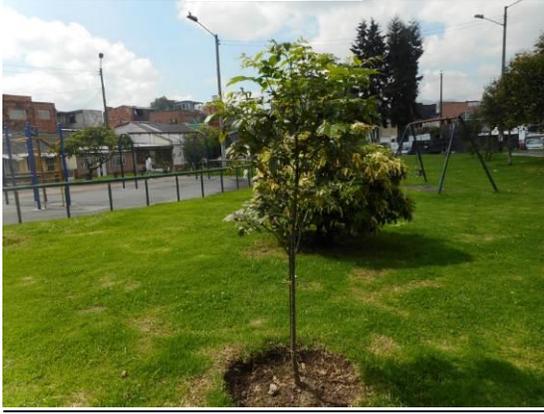
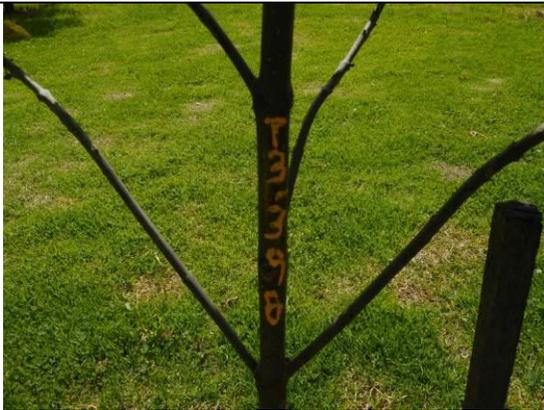
| FICHA TÉCNICA DE REGISTRO | | Radicado No. | | | | | | | | | | | | | |
|--|---|---|---|---|---|---|--|---|---|---|---|---|---|---|---|---|
| | | | Elaboró | Ing. Forestal Hugo Alberto Gelvez | | | | | | | | | | | | |
| | | | Tarjeta profesional N.º | 19556 del Ministerio de agricultura | | | | | | | | | | | | |
| | | | Revisó | | | | | | | | | | | | | |
| | | | Aprobó | | | | | | | | | | | | | |
| Concepto Técnico: | | Fecha aprobación | | | | | | | | | | | | | | |
| | | Página | 145 de 246 | | | | | | | | | | | | | |
| Fecha de visita técnica | 2 de Junio del 2021 | Sitio de Visita | Av 1ra de mayo - Kr 68 | | | | | | | | | | | | | |
| Especie | Urapán, Fresno | Barrio Visita | San Eusebio | | | | | | | | | | | | | |
| N. científico | <i>Fraxinus chinensis</i> | UPZ | 40 - Ciudad Montes | | | | | | | | | | | | | |
| Árbol N.º | T3-398 | Solicitante | Metro Línea 1 S.A.S. | | | | | | | | | | | | | |
| Cod.SIGAU | | Dirección Solicitante | World Trade Center AC 100 # 8A – 49, Torre B, Piso 11, Oficina 1102 | | | | | | | | | | | | | |
| Localización Exacta del árbol | E 94421,43300; N 101436,54200 | c.c. ó NIT | 901.339.011-6 | | | | | | | | | | | | | |
| DESCRIPCIÓN GENERAL DEL ESTADO DEL INDIVIDUO ARBÓREO | | | VISTA GENERAL | | | | | | | | | | | | | |
| <p>ESTADO FÍSICO: En el estado físico de la copa se encuentra: rebrotes, y se encuentra en estado regular físico general. En el estado físico del fuste se encuentra: fuste recto, y se encuentra en buen estado físico general. En el estado físico de la raíz se encuentra: raíces no apreciables y se encuentra en estado físico bueno general.</p> | | |

| | | | | | | | | | | | | |
| <p>ESTADO SANITARIO: En el estado sanitario de la copa presenta: necrosis, puntos de succión, y se encuentra en un estado sanitario regular general. En el estado sanitario del fuste presenta: ninguna afectación, y se encuentra en buen estado sanitario general. El estado sanitario de la raíz se encuentra: sin ninguna afectación apreciable y se encuentra en buen estado sanitario.</p> | | | | | | | | | | | | | | | | |
| CAUSAS DE LA INTERVENCIÓN | | | | | | | | | | | | | | | | |
| Construcción de obra pública y adecuación de espacio público proyectado, asociado al proyecto Primera Línea del Metro de Bogotá. | | |

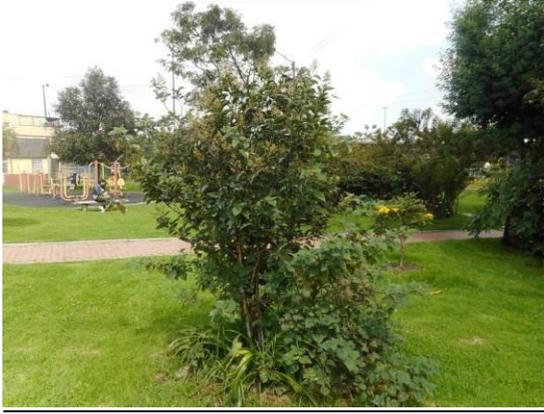
| FICHA TÉCNICA DE REGISTRO | | Radicado No. | | | | | | | | | | | | | |
|--|---|---|---|---|---|---|--|---|---|---|---|---|---|---|---|---|
| | | | Elaboró | Ing. Forestal Hugo Alberto Gelvez | | | | | | | | | | | | |
| | | | Tarjeta profesional N.º | 19556 del Ministerio de agricultura | | | | | | | | | | | | |
| | | | Revisó | | | | | | | | | | | | | |
| | | | Aprobó | | | | | | | | | | | | | |
| | | | Fecha aprobación | | | | | | | | | | | | | |
| Concepto Técnico: | | Página | 147 de 246 | | | | | | | | | | | | | |
| Fecha de visita técnica | 2 de Junio del 2021 | Sitio de Visita | Av 1ra de mayo - Kr 68 | | | | | | | | | | | | | |
| Especie | Jazmin de la china | Barrio Visita | San Eusebio | | | | | | | | | | | | | |
| N. científico | <i>Ligustrum lucidum</i> | UPZ | 40 - Ciudad Montes | | | | | | | | | | | | | |
| Árbol N.º | T3-400 | Solicitante | Metro Línea 1 S.A.S. | | | | | | | | | | | | | |
| Cod. SIGAU | 16021502000183 | Dirección Solicitante | World Trade Center AC 100 # 8A – 49, Torre B, Piso 11, Oficina 1102 | | | | | | | | | | | | | |
| Localización Exacta del árbol | E 94414,35100; N 101435,83000 | c.c. ó NIT | 901.339.011-6 | | | | | | | | | | | | | |
| DESCRIPCIÓN GENERAL DEL ESTADO DEL INDIVIDUO ARBÓREO | | | VISTA GENERAL | | | | | | | | | | | | | |
| ESTADO FÍSICO: En el estado físico de la copa se encuentra: excesiva ramificación, rebrotes, copa asimétrica, y se encuentra en estado regular físico general. En el estado físico del fuste se encuentra: bifurcaciones basales, fuste recto, y se encuentra en buen estado físico general. En el estado físico de la raíz se encuentra: raíces no apreciables y se encuentra en estado físico bueno general. | | |

| | | | | | | | | | | | | |
| ESTADO SANITARIO: En el estado sanitario de la copa presenta: necrosis, y se encuentra en un estado sanitario regular general. En el estado sanitario del fuste presenta: ninguna afectación, y se encuentra en buen estado sanitario general. El estado sanitario de la raíz se encuentra: sin ninguna afectación apreciable y se encuentra en buen estado sanitario. | | | | | | | | | | | | | | | | |
| CAUSAS DE LA INTERVENCIÓN | | | | | | | | | | | | | | | | |
| Construcción de obrapública y adecuación de espacio público proyectado, asociado al proyecto Primera Línea del Metro de Bogotá. | | |

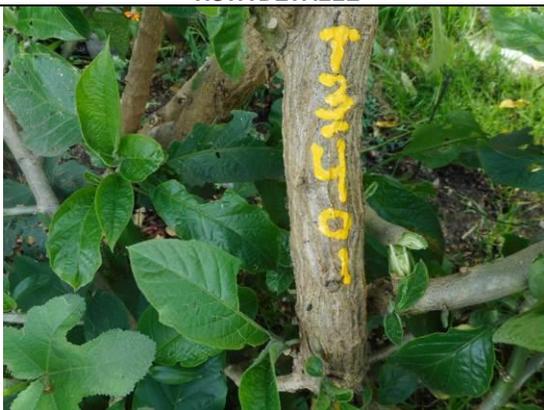
| Árbol N.º | T3-401 | Solicitante | Metro Línea 1 S.A.S. | |

| <p>ESTADO FÍSICO: En el estado físico de la copa se encuentra: excesiva ramificación, podas anteriores técnicas, copa asimétrica, desgarre rama, y se encuentra en buen estado físico general. En el estado físico del fuste se encuentra: bifurcaciones basales, muy inclinado, daño mecánico leve, y se encuentra en estado regular físico general. En el estado físico de la raíz se encuentra: raíces no apreciables y se encuentra en estado físico bueno general.</p> | | | | |
| <p>ESTADO SANITARIO: En el estado sanitario de la copa presenta: clorosis, y se encuentra en buen estado sanitario general. En el estado sanitario del fuste presenta: ninguna afectación, y se encuentra en buen estado sanitario general. El estado sanitario de la raíz se encuentra: sin ninguna afectación apreciable y se encuentra en buen estado sanitario.</p> | | | | |
| <p style="text-align: center;">CAUSAS DE LA INTERVENCIÓN</p> <p style="text-align: center;">Inadecuado distanciamiento. Construcción de obra pública y adecuación de espacio público proyectado, asociado al proyecto Primera Línea del Metro de Bogotá.</p> | | | | |

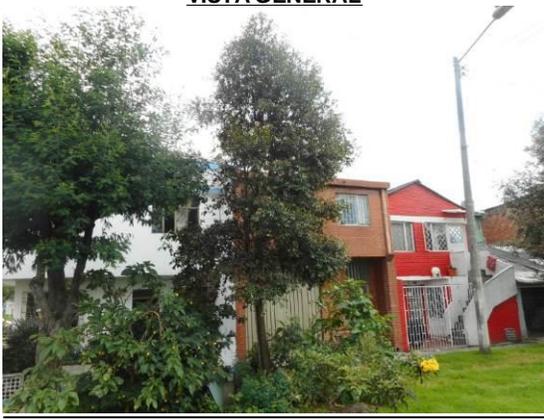
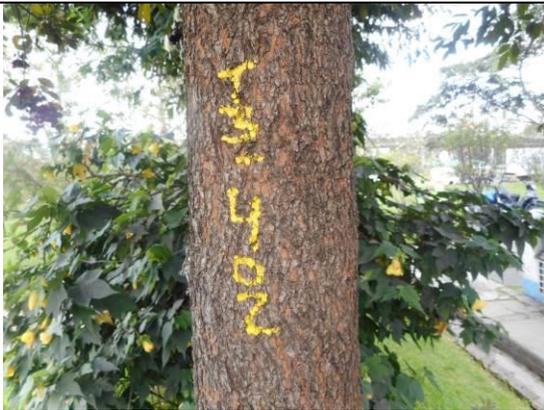
| Árbol N.º | T3-402 | Solicitante | Metro Línea 1 S.A.S. | |

| ESTADO FÍSICO: En el estado físico de la copa se encuentra: normal, y se encuentra en buen estado físico general. En el estado físico del fuste se encuentra: fuste recto, y se encuentra en buen estado físico general. En el estado físico de la raíz se encuentra: raíces no apreciables y se encuentra en estado físico bueno general. | | | | |
| ESTADO SANITARIO: En el estado sanitario de la copa presenta: ninguna afectación, y se encuentra en buen estado sanitario general. En el estado sanitario del fuste presenta: ninguna afectación, y se encuentra en buen estado sanitario general. El estado sanitario de la raíz se encuentra: sin ninguna afectación apreciable y se encuentra en buen estado sanitario. | | | | |
| Inadecuado distanciamiento. Construcción de obra pública y adecuación de espacio público proyectado, asociado al proyecto Primera Línea del Metro de Bogotá. | | | | |

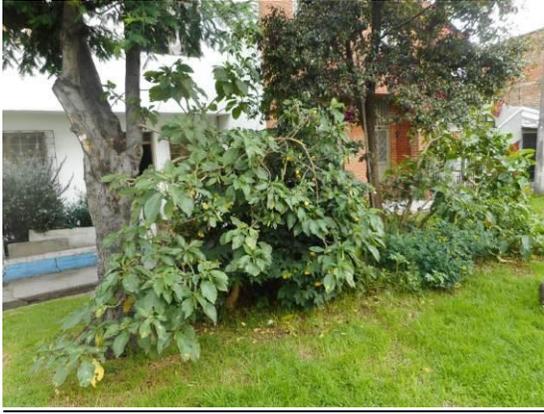
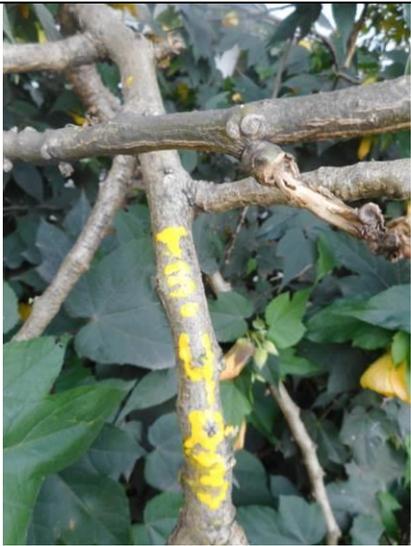
| FICHA TÉCNICA DE REGISTRO | | Radicado No. | | | | | | | | | | | | | | | | |
|---|---|---|---|---|---|---|--|---|---|---|--|---|---|--|---|---|--|---|---|
| | | | Elaboró | Ing. Forestal Hugo Alberto Gelvez | | | | | | | | | | | | | | | |
| | | | Tarjeta profesional N.º | 19556 del Ministerio de agricultura | | | | | | | | | | | | | | | |
| | | | Revisó | | | | | | | | | | | | | | | | |
| | | | Aprobó | | | | | | | | | | | | | | | | |
| | | | Fecha aprobación | | | | | | | | | | | | | | | | |
| Concepto Técnico: | | Página | 150 de 246 | | | | | | | | | | | | | | | | |
| Fecha de visita técnica | 2 de Junio del 2021 | Sitio de Visita | Av 1ra de mayo - Kr 68 | | | | | | | | | | | | | | | | |
| Especie | Borrachero blanco | Barrio Visita | San Eusebio | | | | | | | | | | | | | | | | |
| N. científico | <i>Brugmansia candida</i> | UPZ | 40 - Ciudad Montes | | | | | | | | | | | | | | | | |
| Árbol N.º | T3-403 | Solicitante | Metro Línea 1 S.A.S. | | | | | | | | | | | | | | | | |
| Cod. SIGAU | | Dirección Solicitante | World Trade Center AC 100 # 8A – 49, Torre B, Piso 11, Oficina 1102 | | | | | | | | | | | | | | | | |
| Localización Exacta del árbol | E 94407,56198; N 101440,69533 | c.c. ó NIT | 901.339.011-6 | | | | | | | | | | | | | | | | |
| DESCRIPCIÓN GENERAL DEL ESTADO DEL INDIVIDUO ARBÓREO | | | VISTA GENERAL | | | | | | | | | | | | | | | | |
| ESTADO FÍSICO: En el estado físico de la copa se encuentra: podas anteriores antitécnicas, copa asimétrica, desgarre rama, y se encuentra en buen estado físico general. En el estado físico del fuste se encuentra: bifurcación basal, fuste recto, daño mecánico medio, y se encuentra en buen estado físico general. En el estado físico de la raíz se encuentra: raíces no apreciables y se encuentra en estado físico bueno general. | | |

| | | | | | | | | | | | | | | | |
| ESTADO SANITARIO: En el estado sanitario de la copa presenta: clorosis, y se encuentra en buen estado sanitario general. En el estado sanitario del fuste presenta: ninguna afectación, y se encuentra en buen estado sanitario general. El estado sanitario de la raíz se encuentra: sin ninguna afectación apreciable y se encuentra en buen estado sanitario. | | | | | | | | | | | | | | | | | | | |
| CAUSAS DE LA INTERVENCIÓN | | | | | | | | | | | | | | | | | | | |
| Inadecuado distanciamiento. Construcción de obra pública y adecuación de espacio público proyectado, asociado al proyecto Primera Línea del Metro de Bogotá. | | | | | | | | | | | | | | | | | | | |
| VISTA DETALLE | | |

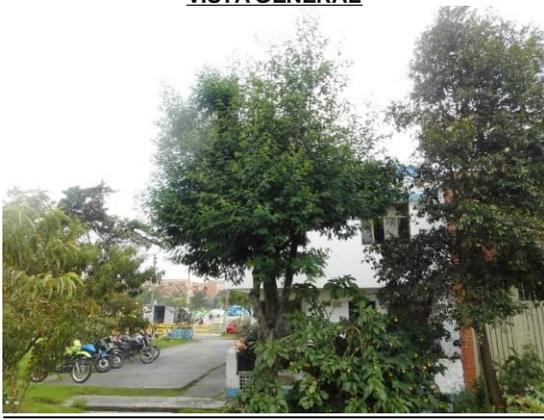
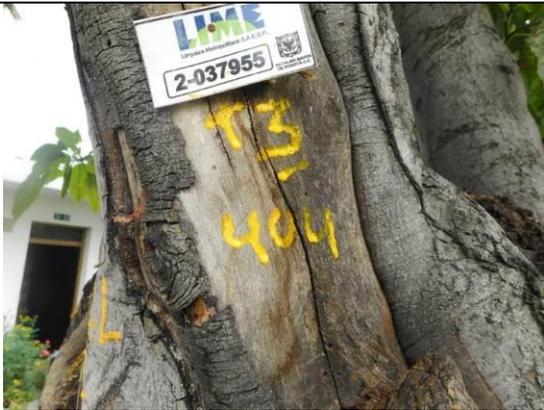
| Árbol N.º | T3-404 | Solicitante | Metro Línea 1 S.A.S. | | |

| <p>ESTADO FÍSICO: En el estado físico de la copa se encuentra: excesiva ramificación, y se encuentra en buen estado físico general. En el estado físico del fuste se encuentra: bifurcación, fuste recto, presencia de objetos extraños, y se encuentra en buen estado físico general. En el estado físico de la raíz se encuentra: raíces no apreciables y se encuentra en estado físico bueno general.</p> | | | | | |
| <p>ESTADO SANITARIO: En el estado sanitario de la copa presenta: ninguna afectación, y se encuentra en buen estado sanitario general. En el estado sanitario del fuste presenta: ninguna afectación, y se encuentra en buen estado sanitario general. El estado sanitario de la raíz se encuentra: sin ninguna afectación apreciable y se encuentra en buen estado sanitario.</p> | | | | | |
| <p>Construcción de obra pública y adecuación de espacio público proyectado, asociado al proyecto Primera Línea del Metro de Bogotá.</p> | | CONCEPTO TÉCNICO | | | |

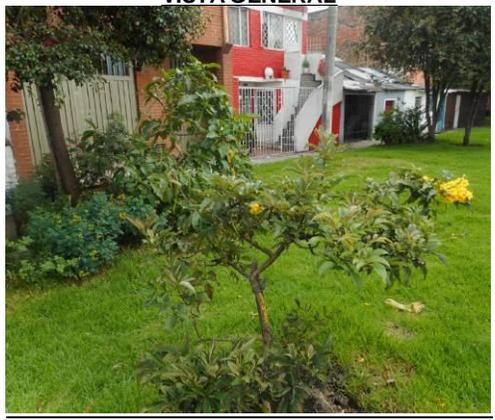
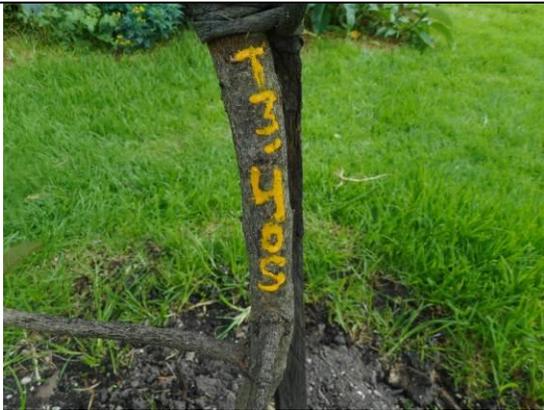
| FICHA TÉCNICA DE REGISTRO | | Radicado No. | | | | | | | | | | | | | |
|---|---|---|---|---|---|---|--|---|---|---|---|---|---|---|---|---|
| | | | Elaboró | Ing. Forestal Hugo Alberto Gelvez | | | | | | | | | | | | |
| | | | Tarjeta profesional N.º | 19556 del Ministerio de agricultura | | | | | | | | | | | | |
| | | | Revisó | | | | | | | | | | | | | |
| | | | Aprobó | | | | | | | | | | | | | |
| Concepto Técnico: | | Fecha aprobación | | | | | | | | | | | | | | |
| | | Página | 152 de 246 | | | | | | | | | | | | | |
| Fecha de visita técnica | 2 de Junio del 2021 | Sitio de Visita | Av 1ra de mayo - Kr 68 | | | | | | | | | | | | | |
| Especie | Chicala, chirlobirlo, flor amarillo | Barrio Visita | San Eusebio | | | | | | | | | | | | | |
| N. científico | <i>Tecoma stans</i> | UPZ | 40 - Ciudad Montes | | | | | | | | | | | | | |
| Árbol N.º | T3-405 | Solicitante | Metro Línea 1 S.A.S. | | | | | | | | | | | | | |
| Cod. SIGAU | | Dirección Solicitante | World Trade Center AC 100 # 8A – 49, Torre B, Piso 11, Oficina 1102 | | | | | | | | | | | | | |
| Localización Exacta del árbol | E 94410,18496; N 101437,23111 | c.c. ó NIT | 901.339.011-6 | | | | | | | | | | | | | |
| DESCRIPCIÓN GENERAL DEL ESTADO DEL INDIVIDUO ARBÓREO | | | VISTA GENERAL | | | | | | | | | | | | | |
| ESTADO FÍSICO: En el estado físico de la copa se encuentra: podas anteriores antitécnicas, copa asimétrica, y se encuentra en estado regular físico general. En el estado físico del fuste se encuentra: fuste recto, arquitectura pobre, y se encuentra en buen estado físico general. En el estado físico de la raíz se encuentra: raíces no apreciables y se encuentra en estado físico bueno general. | | |

| | | | | | | | | | | | | |
| ESTADO SANITARIO: En el estado sanitario de la copa presenta: hervoribria, necrosis, marchitamiento, y se encuentra en un estado sanitario regular general. En el estado sanitario del fuste presenta: ninguna afectación, y se encuentra en buen estado sanitario general. El estado sanitario de la raíz se encuentra: sin ninguna afectación apreciable y se encuentra en buen estado sanitario. | | | | | | | | | | | | | | | | |
| CAUSAS DE LA INTERVENCIÓN | | | | | | | | | | | | | | | | |
| Construcción de obra pública y adecuación de espacio público proyectado, asociado al proyecto Primera Línea del Metro de Bogotá. | | |

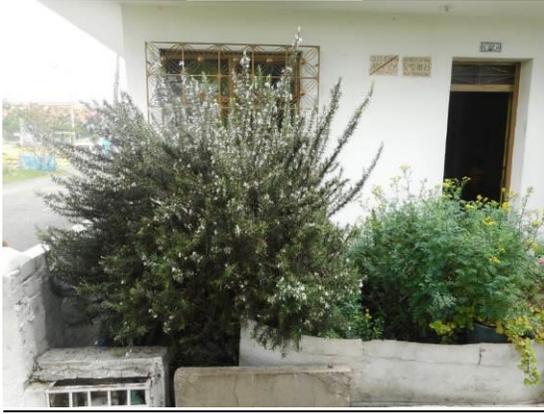
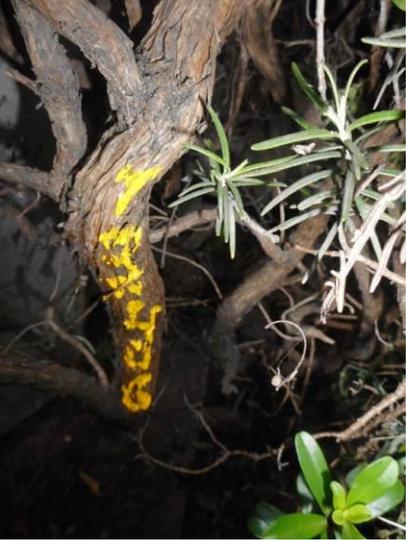
| Árbol N.º | T3-406 | Solicitante | Metro Línea 1 S.A.S. | | |

| <p>ESTADO FÍSICO: En el estado físico de la copa se encuentra: normal, y se encuentra en buen estado físico general. En el estado físico del fuste se encuentra: bifurcaciones basales, fuste recto, y se encuentra en buen estado físico general. En el estado físico de la raíz se encuentra: raíces no apreciables y se encuentra en estado físico bueno general.</p> | | | | | |
| <p>ESTADO SANITARIO: En el estado sanitario de la copa presenta: ninguna afectación, y se encuentra en buen estado sanitario general. En el estado sanitario del fuste presenta: ninguna afectación, y se encuentra en buen estado sanitario general. El estado sanitario de la raíz se encuentra: sin ninguna afectación apreciable y se encuentra en buen estado sanitario.</p> | | | | | |
| <p>Construcción de obrapública y adecuación de espacio público proyectado, asociado al proyecto Primera Línea del Metro de Bogotá.</p> | | | VISTA DETALLE | | |

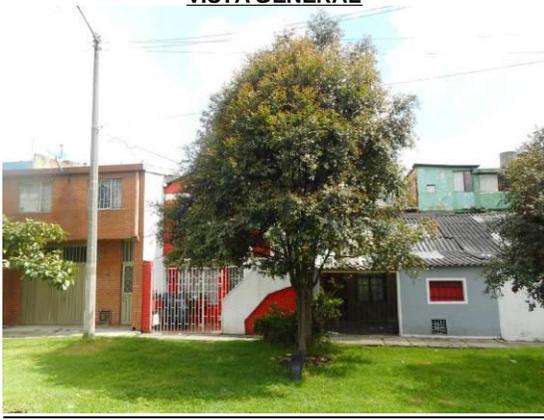
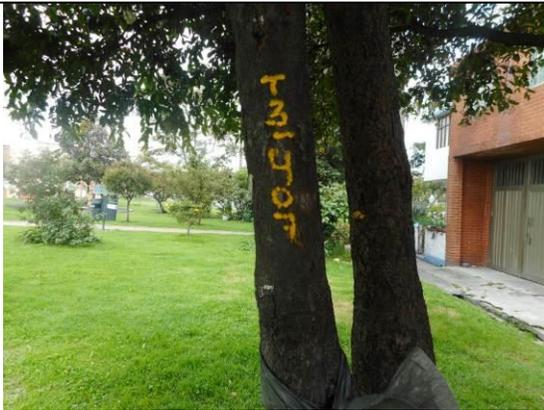
| FICHA TÉCNICA DE REGISTRO | | Radicado No. | | | | | | | | | | | | | |
|--|---|---|---|---|---|---|--|---|---|---|---|---|---|---|---|---|
| | | | Elaboró | Ing. Forestal Hugo Alberto Gelvez | | | | | | | | | | | | |
| | | | Tarjeta profesional N.º | 19556 del Ministerio de agricultura | | | | | | | | | | | | |
| | | | Revisó | | | | | | | | | | | | | |
| | | | Aprobó | | | | | | | | | | | | | |
| | | | Fecha aprobación | | | | | | | | | | | | | |
| Concepto Técnico: | | Página | 154 de 246 | | | | | | | | | | | | | |
| Fecha de visita técnica | 2 de Junio del 2021 | Sitio de Visita | Av 1ra de mayo - Kr 68 | | | | | | | | | | | | | |
| Especie | Eugenia | Barrio Visita | San Eusebio | | | | | | | | | | | | | |
| N. científico | <i>Eugenia myrtifolia</i> | UPZ | 40 - Ciudad Montes | | | | | | | | | | | | | |
| Árbol N.º | T3-407 | Solicitante | Metro Línea 1 S.A.S. | | | | | | | | | | | | | |
| Cod. SIGAU | | Dirección Solicitante | World Trade Center AC 100 # 8A – 49, Torre B, Piso 11, Oficina 1102 | | | | | | | | | | | | | |
| Localización Exacta del árbol | E 94419,23573; N 101445,36642 | c.c. ó NIT | 901.339.011-6 | | | | | | | | | | | | | |
| DESCRIPCIÓN GENERAL DEL ESTADO DEL INDIVIDUO ARBÓREO | | | VISTA GENERAL | | | | | | | | | | | | | |
| ESTADO FÍSICO: En el estado físico de la copa se encuentra: podas anteriores técnicas, ramas secas, y se encuentra en buen estado físico general. En el estado físico del fuste se encuentra: bifurcación, fuste recto, daño mecánico leve, cavidades, y se encuentra en buen estado físico general. En el estado físico de la raíz se encuentra: raíces no apreciables y se encuentra en estado físico bueno general. | | |

| | | | | | | | | | | | | |
| ESTADO SANITARIO: En el estado sanitario de la copa presenta: herviboría, y se encuentra en buen estado sanitario general. En el estado sanitario del fuste presenta: presencia de insectos, y se encuentra en buen estado sanitario general. El estado sanitario de la raíz se encuentra: sin ninguna afectación apreciable y se encuentra en buen estado sanitario. | | | | | | | | | | | | | | | | |
| CAUSAS DE LA INTERVENCIÓN | | | | | | | | | | | | | | | | |
| Construcción de obrapública y adecuación de espacio público proyectado, asociado al proyecto Primera Línea del Metro de Bogotá. | | |

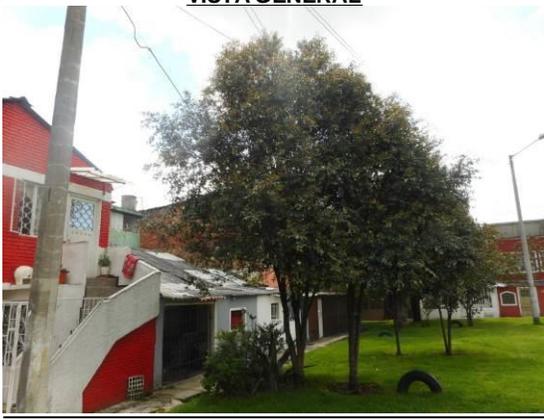
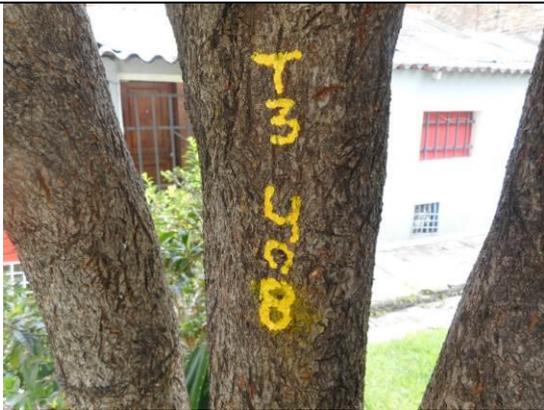
| FICHA TÉCNICA DE REGISTRO | | Radicado No. | | | | | | | | | | | | | |
|---|---|---|---|---|---|---|--|---|---|---|---|---|---|---|---|---|
| | | | Elaboró | Ing. Forestal Hugo Alberto Gelvez | | | | | | | | | | | | |
| | | | Tarjeta profesional N.º | 19556 del Ministerio de agricultura | | | | | | | | | | | | |
| | | | Revisó | | | | | | | | | | | | | |
| | | | Aprobó | | | | | | | | | | | | | |
| Concepto Técnico: | | Fecha aprobación | | | | | | | | | | | | | | |
| | | Página | 155 de 246 | | | | | | | | | | | | | |
| Fecha de visita técnica | 2 de Junio del 2021 | Sitio de Visita | Av 1ra de mayo - Kr 68 | | | | | | | | | | | | | |
| Especie | Eugenia | Barrio Visita | San Eusebio | | | | | | | | | | | | | |
| N. científico | <i>Eugenia myrtifolia</i> | UPZ | 40 - Ciudad Montes | | | | | | | | | | | | | |
| Árbol N.º | T3-408 | Solicitante | Metro Línea 1 S.A.S. | | | | | | | | | | | | | |
| Cod. SIGAU | | Dirección Solicitante | World Trade Center AC 100 # 8A – 49, Torre B, Piso 11, Oficina 1102 | | | | | | | | | | | | | |
| Localización Exacta del árbol | E 94421,07701; N 101445,94532 | c.c. ó NIT | 901.339.011-6 | | | | | | | | | | | | | |
| DESCRIPCIÓN GENERAL DEL ESTADO DEL INDIVIDUO ARBÓREO | | | VISTA GENERAL | | | | | | | | | | | | | |
| <p>ESTADO FÍSICO: En el estado físico de la copa se encuentra: podas anteriores técnicas, ramas pendulares, y se encuentra en buen estado físico general. En el estado físico del fuste se encuentra: bifurcaciones basales, fuste recto, y se encuentra en buen estado físico general. En el estado físico de la raíz se encuentra: raíces no apreciables y se encuentra en estado físico bueno general.</p> | | |

| | | | | | | | | | | | | |
| <p>ESTADO SANITARIO: En el estado sanitario de la copa presenta: puntos de succión, y se encuentra en buen estado sanitario general. En el estado sanitario del fuste presenta: ninguna afectación, y se encuentra en buen estado sanitario general. El estado sanitario de la raíz se encuentra: sin ninguna afectación apreciable y se encuentra en buen estado sanitario.</p> | | | | | | | | | | | | | | | | |
| CAUSAS DE LA INTERVENCIÓN | | | | | | | | | | | | | | | | |
| Construcción de obrapública y adecuación de espacio público proyectado, asociado al proyecto Primera Línea del Metro de Bogotá. | | |

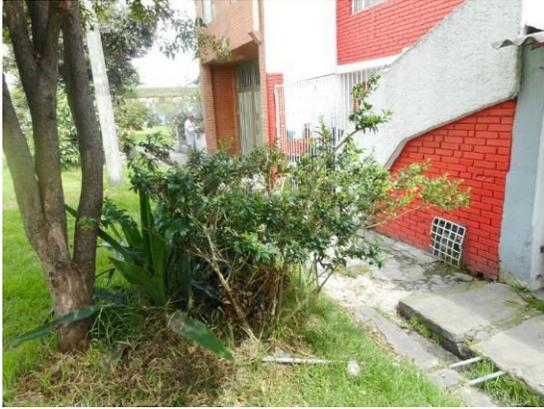
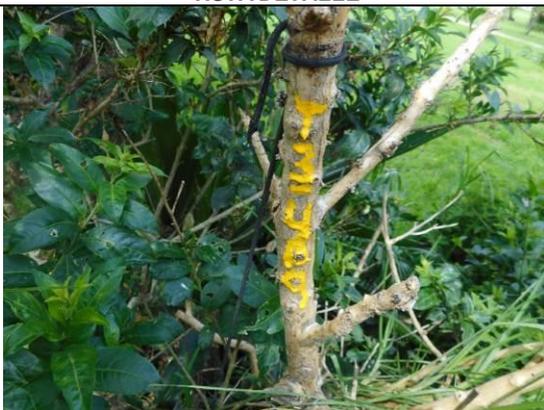
| FICHA TÉCNICA DE REGISTRO | | Radicado No. | | | | | | | | | | | | | | | | |
|---|--|---|---|---|---|---|--|---|---|---|--|---|---|--|---|---|--|---|---|
| | | | Elaboró | Ing. Forestal Hugo Alberto Gelvez | | | | | | | | | | | | | | | |
| | | | Tarjeta profesional N.º | 19556 del Ministerio de agricultura | | | | | | | | | | | | | | | |
| | | | Revisó | | | | | | | | | | | | | | | | |
| | | | Aprobó | | | | | | | | | | | | | | | | |
| | | | Fecha aprobación | | | | | | | | | | | | | | | | |
| Concepto Técnico: | | Página | 156 de 246 | | | | | | | | | | | | | | | | |
| Fecha de visita técnica | 2 de Junio del 2021 | Sitio de Visita | Av 1ra de mayo - Kr 68 | | | | | | | | | | | | | | | | |
| Especie | Caballero de la noche, Jazmin, Dama de noche | Barrio Visita | San Eusebio | | | | | | | | | | | | | | | | |
| N. científico | <i>Cestrum nocturnum</i> | UPZ | 40 - Ciudad Montes | | | | | | | | | | | | | | | | |
| Árbol N.º | T3-409 | Solicitante | Metro Línea 1 S.A.S. | | | | | | | | | | | | | | | | |
| Cod.SIGAU | | Dirección Solicitante | World Trade Center AC 100 # 8A – 49, Torre B, Piso 11, Oficina 1102 | | | | | | | | | | | | | | | | |
| Localización Exacta del árbol | E 94421,05613; N 101444,24712 | c.c. ó NIT | 901.339.011-6 | | | | | | | | | | | | | | | | |
| DESCRIPCION GENERAL DEL ESTADO DEL INDIVIDUO ARBOREO | | | VISTA GENERAL | | | | | | | | | | | | | | | | |
| ESTADO FÍSICO: En el estado físico de la copa se encuentra: copa asimétrica, desgarre rama, y se encuentra en buen estado físico general. En el estado físico del fuste se encuentra: bifurcaciones basales, inclinación a 20 grados, daño mecanico leve, y se encuentra en buen estado físico general. En el estado físico de la raíz se encuentra: raíces no apreciables y se encuentra en estado físico bueno general. | | |

| | | | | | | | | | | | | | | | |
| ESTADO SANITARIO: En el estado sanitario de la copa presenta: clorosis, marchitamiento, puntos de succión, y se encuentra en buen estado sanitario general. En el estado sanitario del fuste presenta: ninguna afectación, y se encuentra en buen estado sanitario general. El estado sanitario de la raíz se encuentra: sin ninguna afectación apreciable y se encuentra en buen estado sanitario. | | | | | | | | | | | | | | | | | | | |
| CAUSAS DE LA INTERVENCIÓN Construcción de obrapública y adecuación de espacio público proyectado, asociado al proyecto Primera Línea del Metro de Bogotá. | | | | | | | | | | | | | | | | | | | |
| VISTA DETALLE | | |

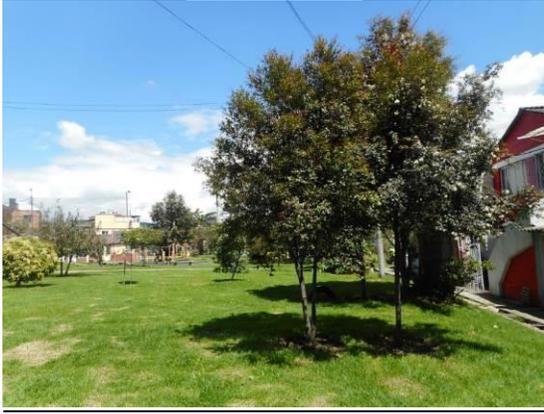
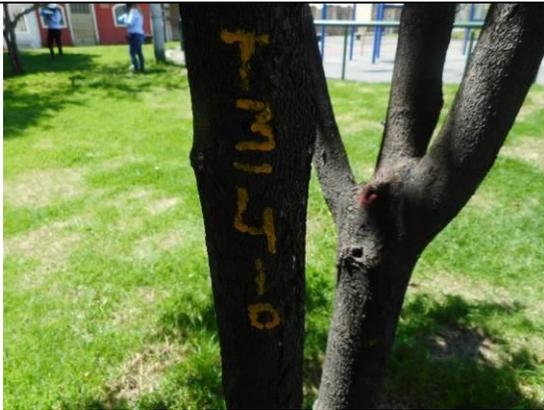
| FICHA TÉCNICA DE REGISTRO | | Radicado No. | | | | | | | | | | | | | |
|---|---|---|---|---|---|---|--|---|---|---|---|---|---|---|---|---|
| | | | Elaboró | Ing. Forestal Hugo Alberto Gelvez | | | | | | | | | | | | |
| | | | Tarjeta profesional N.º | 19556 del Ministerio de agricultura | | | | | | | | | | | | |
| | | | Revisó | | | | | | | | | | | | | |
| | | | Aprobó | | | | | | | | | | | | | |
| | | | Fecha aprobación | | | | | | | | | | | | | |
| Concepto Técnico: | | | Página | 157 de 246 | | | | | | | | | | | | |
| Fecha de visita técnica | 2 de Junio del 2021 | Sitio de Visita | Av 1ra de mayo - Kr 68 | | | | | | | | | | | | | |
| Especie | Eugenia | Barrio Visita | San Eusebio | | | | | | | | | | | | | |
| N. científico | <i>Eugenia myrtifolia</i> | UPZ | 40 - Ciudad Montes | | | | | | | | | | | | | |
| Árbol N.º | T3-410 | Solicitante | Metro Línea 1 S.A.S. | | | | | | | | | | | | | |
| Cod.SIGAU | | Dirección Solicitante | World Trade Center AC 100 # 8A – 49, Torre B, Piso 11, Oficina 1102 | | | | | | | | | | | | | |
| Localización Exacta del árbol | E 94425,94668; N 101446,49321 | c.c. ó NIT | 901.339.011-6 | | | | | | | | | | | | | |
| DESCRIPCIÓN GENERAL DEL ESTADO DEL INDIVIDUO ARBÓREO | | | VISTA GENERAL | | | | | | | | | | | | | |
| <p>ESTADO FÍSICO: En el estado físico de la copa se encuentra: ramas pendulares, y se encuentra en buen estado físico general. En el estado físico del fuste se encuentra: bifurcación basal, fuste recto, y se encuentra en buen estado físico general. En el estado físico de la raíz se encuentra: raíces no apreciables y se encuentra en estado físico bueno general.</p> | | |

| | | | | | | | | | | | | |
| <p>ESTADO SANITARIO: En el estado sanitario de la copa presenta: ninguna afectación, y se encuentra en buen estado sanitario general. En el estado sanitario del fuste presenta: ninguna afectación, y se encuentra en buen estado sanitario general. El estado sanitario de la raíz se encuentra: sin ninguna afectación apreciable y se encuentra en buen estado sanitario.</p> | | | | | | | | | | | | | | | | |
| CAUSAS DE LA INTERVENCIÓN | | | | | | | | | | | | | | | | |
| <p>Construcción de obra pública y adecuación de espacio público proyectado, asociado al proyecto Primera Línea del Metro de Bogotá.</p> | | | CONCEPTO TÉCNICO | | | | | | | | | | | | | |
| VISTA DETALLE | | | | | | | | | | | | | | | | |
|

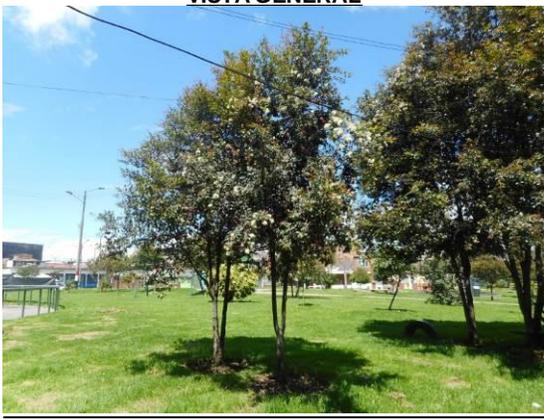
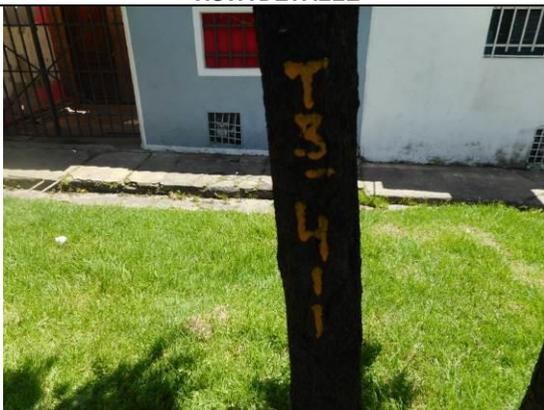
| FICHA TÉCNICA DE REGISTRO | | Radicado No. | | | | | | | | | | | | | | | | |
|---|---|---|---|---|---|---|--|---|---|---|--|---|---|--|---|---|--|---|---|
| | | | Elaboró | Ing. Forestal Hugo Alberto Gelvez | | | | | | | | | | | | | | | |
| | | | Tarjeta profesional N.º | 19556 del Ministerio de agricultura | | | | | | | | | | | | | | | |
| | | | Revisó | | | | | | | | | | | | | | | | |
| | | | Aprobó | | | | | | | | | | | | | | | | |
| | | | Fecha aprobación | | | | | | | | | | | | | | | | |
| Concepto Técnico: | | Página | 158 de 246 | | | | | | | | | | | | | | | | |
| Fecha de visita técnica | 2 de Junio del 2021 | Sitio de Visita | Av 1ra de mayo - Kr 68 | | | | | | | | | | | | | | | | |
| Especie | Eugenia | Barrio Visita | San Eusebio | | | | | | | | | | | | | | | | |
| N. científico | <i>Eugenia myrtifolia</i> | UPZ | 40 - Ciudad Montes | | | | | | | | | | | | | | | | |
| Árbol N.º | T3-411 | Solicitante | Metro Línea 1 S.A.S. | | | | | | | | | | | | | | | | |
| Cod. SIGAU | | Dirección Solicitante | World Trade Center AC 100 # 8A – 49, Torre B, Piso 11, Oficina 1102 | | | | | | | | | | | | | | | | |
| Localización Exacta del árbol | E 94426,56400; N 101445,08809 | c.c. ó NIT | 901.339.011-6 | | | | | | | | | | | | | | | | |
| DESCRIPCIÓN GENERAL DEL ESTADO DEL INDIVIDUO ARBÓREO | | | VISTA GENERAL | | | | | | | | | | | | | | | | |
| <p>ESTADO FÍSICO: En el estado físico de la copa se encuentra: podas anteriores técnicas, copa asimétrica, y se encuentra en buen estado físico general. En el estado físico del fuste se encuentra: bifurcación, fuste recto, compartimentalizado, daño mecánico leve, y se encuentra en buen estado físico general. En el estado físico de la raíz se encuentra: raíces no apreciables y se encuentra en estado físico bueno general.</p> | | |

| | | | | | | | | | | | | | | | |
| <p>ESTADO SANITARIO: En el estado sanitario de la copa presenta: ninguna afectación, y se encuentra en buen estado sanitario general. En el estado sanitario del fuste presenta: ninguna afectación, y se encuentra en buen estado sanitario general. El estado sanitario de la raíz se encuentra: sin ninguna afectación apreciable y se encuentra en buen estado sanitario.</p> | | | | | | | | | | | | | | | | | | | |
| CAUSAS DE LA INTERVENCIÓN | | | | | | | | | | | | | | | | | | | |
| Construcción de obra pública y adecuación de espacio público proyectado, asociado al proyecto Primera Línea del Metro de Bogotá. | | |

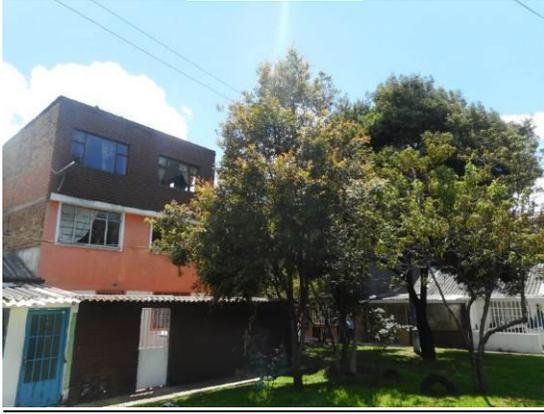
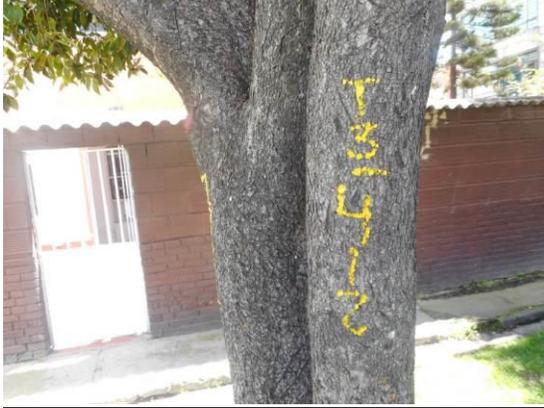
| FICHA TÉCNICA DE REGISTRO | | Radicado No. | | | | | | | | | | | | | |
|---|---|---|---|---|---|---|--|---|---|---|---|---|---|---|---|---|
| | | | Elaboró | Ing. Forestal Hugo Alberto Gelvez | | | | | | | | | | | | |
| | | | Tarjeta profesional N.º | 19556 del Ministerio de agricultura | | | | | | | | | | | | |
| | | | Revisó | | | | | | | | | | | | | |
| | | | Aprobó | | | | | | | | | | | | | |
| Concepto Técnico: | | Fecha aprobación | | | | | | | | | | | | | | |
| | | Página | 159 de 246 | | | | | | | | | | | | | |
| Fecha de visita técnica | 2 de Junio del 2021 | Sitio de Visita | Av 1ra de mayo - Kr 68 | | | | | | | | | | | | | |
| Especie | Eugenia | Barrio Visita | San Eusebio | | | | | | | | | | | | | |
| N. científico | <i>Eugenia myrtilifolia</i> | UPZ | 40 - Ciudad Montes | | | | | | | | | | | | | |
| Árbol N.º | T3-412 | Solicitante | Metro Línea 1 S.A.S. | | | | | | | | | | | | | |
| Cod.SIGAU | | Dirección Solicitante | World Trade Center AC 100 # 8A – 49, Torre B, Piso 11, Oficina 1102 | | | | | | | | | | | | | |
| Localización Exacta del árbol | E 94433,93569; N 101450,66841 | c.c. ó NIT | 901.339.011-6 | | | | | | | | | | | | | |
| DESCRIPCIÓN GENERAL DEL ESTADO DEL INDIVIDUO ARBÓREO | | | VISTA GENERAL | | | | | | | | | | | | | |
| <p>ESTADO FÍSICO: En el estado físico de la copa se encuentra: normal, y se encuentra en buen estado físico general. En el estado físico del fuste se encuentra: bifurcación, fuste recto, y se encuentra en buen estado físico general. En el estado físico de la raíz se encuentra: raíces no apreciables y se encuentra en estado físico bueno general.</p> | | |

| | | | | | | | | | | | | |
| <p>ESTADO SANITARIO: En el estado sanitario de la copa presenta: ninguna afectación, y se encuentra en buen estado sanitario general. En el estado sanitario del fuste presenta: ninguna afectación, y se encuentra en buen estado sanitario general. El estado sanitario de la raíz se encuentra: sin ninguna afectación apreciable y se encuentra en buen estado sanitario.</p> | | | | | | | | | | | | | | | | |
| CAUSAS DE LA INTERVENCIÓN | | | | | | | | | | | | | | | | |
| <p>Construcción de obra pública y adecuación de espacio público proyectado, asociado al proyecto Primera Línea del Metro de Bogotá.</p> | | | CONCEPTO TÉCNICO | | | | | | | | | | | | | |
| VISTA DETALLE | | | | | | | | | | | | | | | | |
|

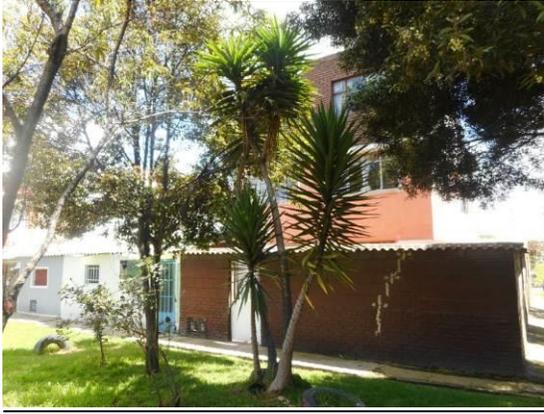
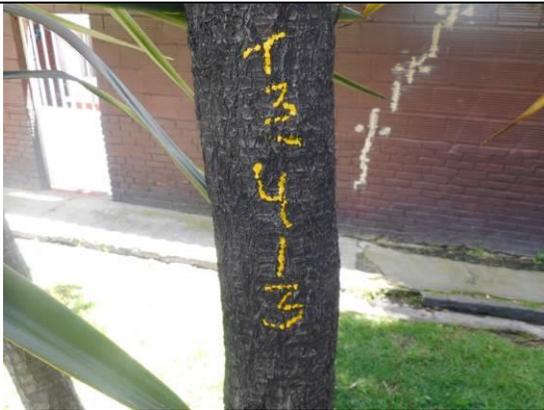
| Árbol N.º | T3-413 | Solicitante | Metro Línea 1 S.A.S. | | |

| <p>ESTADO FÍSICO: En el estado físico de la copa se encuentra: ramas secas, y se encuentra en buen estado físico general. En el estado físico del fuste se encuentra: bifurcaciones basales, fuste recto, inclinación a 15 grados, y se encuentra en buen estado físico general. En el estado físico de la raíz se encuentra: raíces no apreciables y se encuentra en estado físico bueno general.</p> | | | | | |
| <p>ESTADO SANITARIO: En el estado sanitario de la copa presenta: clorosis, marchitamiento, y se encuentra en buen estado sanitario general. En el estado sanitario del fuste presenta: ninguna afectación, y se encuentra en buen estado sanitario general. El estado sanitario de la raíz se encuentra: sin ninguna afectación apreciable y se encuentra en buen estado sanitario.</p> | | | | | |

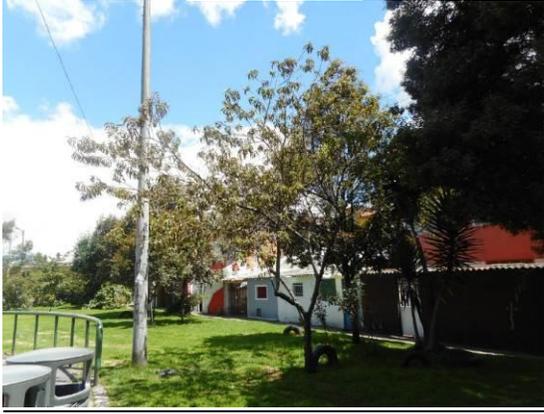
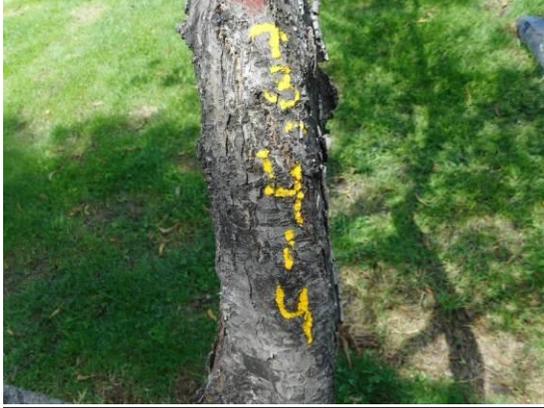
| Árbol N.º | T3-414 | Solicitante | Metro Línea 1 S.A.S. | |

| <p>ESTADO FÍSICO: En el estado físico de la copa se encuentra: excesiva ramificación, podas anteriores antitécnicas, y se encuentra en buen estado físico general. En el estado físico del fuste se encuentra: bifurcación basal, fuste recto, y se encuentra en buen estado físico general. En el estado físico de la raíz se encuentra: raíces no apreciables y se encuentra en estado físico bueno general.</p> | | | | |
| <p>ESTADO SANITARIO: En el estado sanitario de la copa presenta: clorosis, puntos de succión, y se encuentra en buen estado sanitario general. En el estado sanitario del fuste presenta: ninguna afectación, y se encuentra en buen estado sanitario general. El estado sanitario de la raíz se encuentra: sin ninguna afectación apreciable y se encuentra en buen estado sanitario.</p> | | | | |
