| | FICHA TÉCNICA DE REGISTRO | | Radicado No. | |
| Fecha de visita técnica | 1 de Junio del 2021 | Sitio de Visita | Transversal 68 c #23-46 sur | |
| Árbol N.º | T3-271 | Solicitante | Metro Línea 1 S.A.S. | |

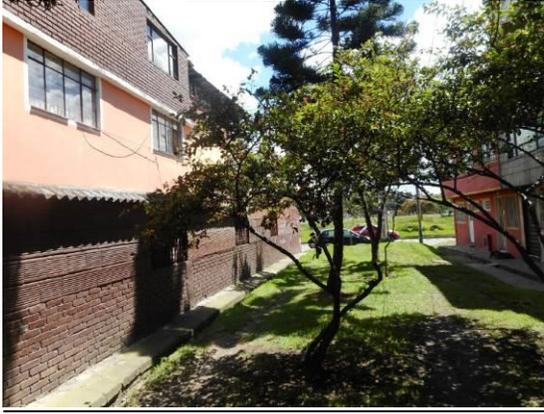
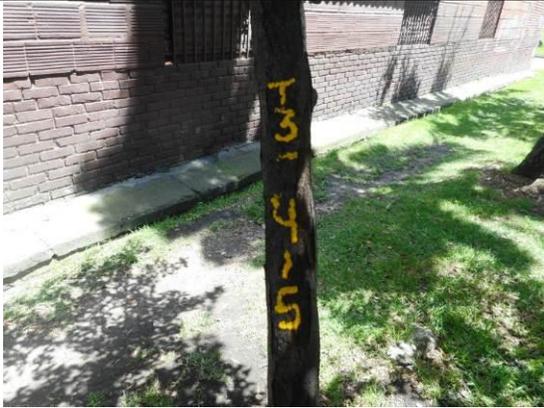
| Árbol N.º | T3-415 | Solicitante | Metro Línea 1 S.A.S. |

| <p>ESTADO FÍSICO: En el estado físico de la copa se encuentra: podas anteriores antitécnicas, podas anteriores técnicas, copa asimétrica, desgarre rama, y se encuentra en buen estado físico general. En el estado físico del fuste se encuentra: bifurcación basal, muy inclinado, torcido, daño mecánico leve, y se encuentra en buen estado físico general. En el estado físico de la raíz se encuentra: raíces no apreciables y se encuentra en estado físico bueno general.</p> | | | |
| <p>ESTADO SANITARIO: En el estado sanitario de la copa presenta: herviboria, y se encuentra en buen estado sanitario general. En el estado sanitario del fuste presenta: presencia de insectos, y se encuentra en buen estado sanitario general. El estado sanitario de la raíz se encuentra: sin ninguna afectación apreciable y se encuentra en buen estado sanitario.</p> | | | |

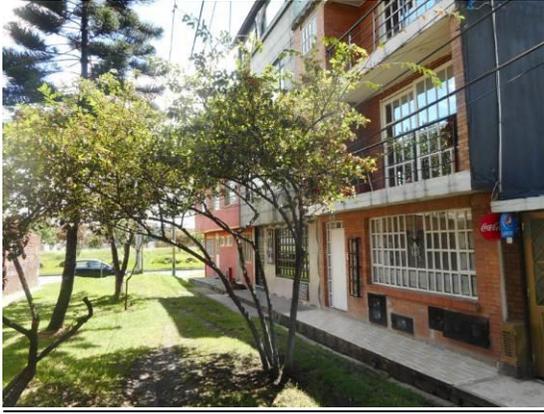
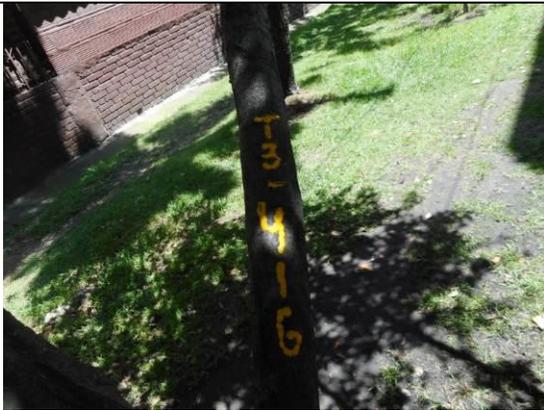
| FICHA TÉCNICA DE REGISTRO | | Radicado No. | | | | | | | | | | | | | |
|---|---|---|---|---|---|---|--|---|---|---|---|---|---|---|---|---|
| | | | Elaboró | Ing. Forestal Hugo Alberto Gelvez | | | | | | | | | | | | |
| | | | Tarjeta profesional N.º | 19556 del Ministerio de agricultura | | | | | | | | | | | | |
| | | | Revisó | | | | | | | | | | | | | |
| | | | Aprobó | | | | | | | | | | | | | |
| | | | Fecha aprobación | | | | | | | | | | | | | |
| Concepto Técnico: | | Página | 163 de 246 | | | | | | | | | | | | | |
| Fecha de visita técnica | 2 de Junio del 2021 | Sitio de Visita | Av 1ra de mayo - Carrera 68 | | | | | | | | | | | | | |
| Especie | Holly liso | Barrio Visita | San Eusebio | | | | | | | | | | | | | |
| N. científico | <i>Cotoneaster panosa</i> | UPZ | 40 - Ciudad Montes | | | | | | | | | | | | | |
| Árbol N.º | T3-416 | Solicitante | Metro Línea 1 S.A.S. | | | | | | | | | | | | | |
| Cod. SIGAU | 16021502000031 | Dirección Solicitante | World Trade Center AC 100 # 8A – 49, Torre B, Piso 11, Oficina 1102 | | | | | | | | | | | | | |
| Localización Exacta del árbol | E 94439,26380; N 101459,34757 | c.c. ó NIT | 901.339.011-6 | | | | | | | | | | | | | |
| DESCRIPCIÓN GENERAL DEL ESTADO DEL INDIVIDUO ARBÓREO | | | VISTA GENERAL | | | | | | | | | | | | | |
| ESTADO FÍSICO: En el estado físico de la copa se encuentra: podas anteriores antitécnicas, copa asimétrica, y se encuentra en buen estado físico general. En el estado físico del fuste se encuentra: bifurcaciones basales, inclinación a 15 grados, y se encuentra en buen estado físico general. En el estado físico de la raíz se encuentra: raíces no apreciables y se encuentra en estado físico bueno general. | | |

| | | | | | | | | | | | | |
| ESTADO SANITARIO: En el estado sanitario de la copa presenta: ninguna afectación, y se encuentra en buen estado sanitario general. En el estado sanitario del fuste presenta: ninguna afectación, y se encuentra en buen estado sanitario general. El estado sanitario de la raíz se encuentra: sin ninguna afectación apreciable y se encuentra en buen estado sanitario. | | | | | | | | | | | | | | | | |
| CAUSAS DE LA INTERVENCIÓN | | | | | | | | | | | | | | | | |
| Construcción de obrapública y adecuación de espacio público proyectado, asociado al proyecto Primera Línea del Metro de Bogotá. | | |

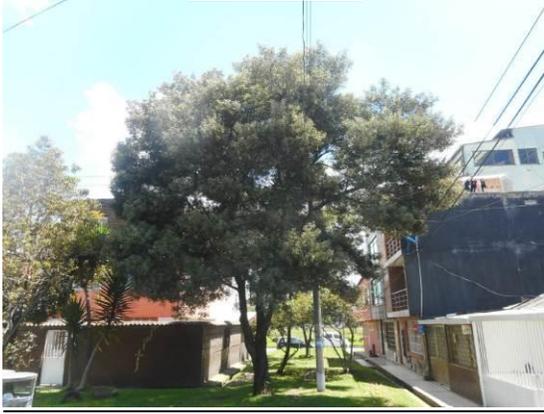
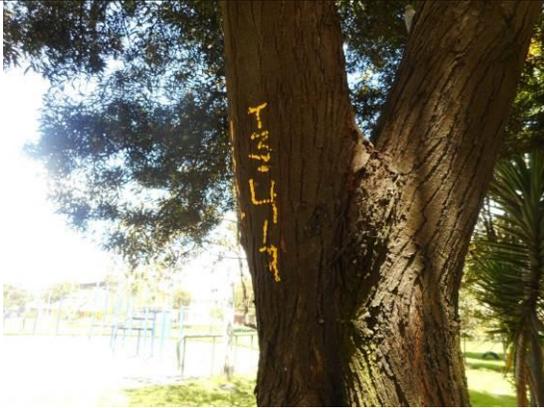
| FICHA TÉCNICA DE REGISTRO | | Radicado No. | | | | | | | | | | | | | | | | |
|---|---|---|--|---|---|---|--|---|---|---|--|---|---|--|---|---|--|---|---|
| | | | Elaboró | Ing. Forestal Hugo Alberto Gelvez | | | | | | | | | | | | | | | |
| | | | Tarjeta profesional N.º | 19556 del Ministerio de agricultura | | | | | | | | | | | | | | | |
| | | | Revisó | | | | | | | | | | | | | | | | |
| | | | Aprobó | | | | | | | | | | | | | | | | |
| Concepto Técnico: | | Fecha aprobación | | | | | | | | | | | | | | | | | |
| | | Página | 164 de 246 | | | | | | | | | | | | | | | | |
| Fecha de visita técnica | 2 de Junio del 2021 | Sitio de Visita | Av 1ra de mayo - Carrera 68 | | | | | | | | | | | | | | | | |
| Especie | Acacia japonesa | Barrio Visita | San Eusebio | | | | | | | | | | | | | | | | |
| N. científico | <i>Acacia melanoxyton</i> | UPZ | 40 - Ciudad Montes | | | | | | | | | | | | | | | | |
| Árbol N.º | T3-417 | Solicitante | Metro Línea 1 S.A.S. | | | | | | | | | | | | | | | | |
| Cod. SIGAU | 16021502000041 | Dirección Solicitante | World Trade Center AC 100 # 8A – 49, Torre B, Piso 11, Oficina 1102 | | | | | | | | | | | | | | | | |
| Localización Exacta del árbol | E 94441,60098; N 101453,49767 | c.c. ó NIT | 901.339.011-6 | | | | | | | | | | | | | | | | |
| DESCRIPCIÓN GENERAL DEL ESTADO DEL INDIVIDUO ARBÓREO | | | VISTA GENERAL | | | | | | | | | | | | | | | | |
| ESTADO FÍSICO: En el estado físico de la copa se encuentra: podas anteriores técnicas, copa asimétrica, y se encuentra en buen estado físico general. En el estado físico del fuste se encuentra: bifurcación, fuste recto, compartimentalizado, daño mecánico leve, y se encuentra en buen estado físico general. En el estado físico de la raíz se encuentra: raíces no apreciables y se encuentran en estado físico bueno general. | | |

| | | | | | | | | | | | | | | | |
| ESTADO SANITARIO: En el estado sanitario de la copa presenta: ninguna afectación, y se encuentra en buen estado sanitario general. En el estado sanitario del fuste presenta: ninguna afectación, y se encuentra en buen estado sanitario general. El estado sanitario de la raíz se encuentra: sin ninguna afectación apreciable y se encuentra en buen estado sanitario. | | | | | | | | | | | | | | | | | | | |
| CAUSAS DE LA INTERVENCIÓN Interferencia con redes eléctricas. Construcción de obra pública y adecuación de espacio público proyectado, asociado al proyecto Primera Línea del Metro de Bogotá. | | | | | | | | | | | | | | | | | | | |
| VISTA DETALLE | | |

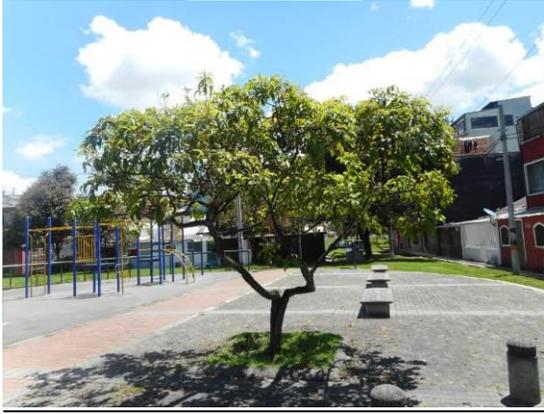
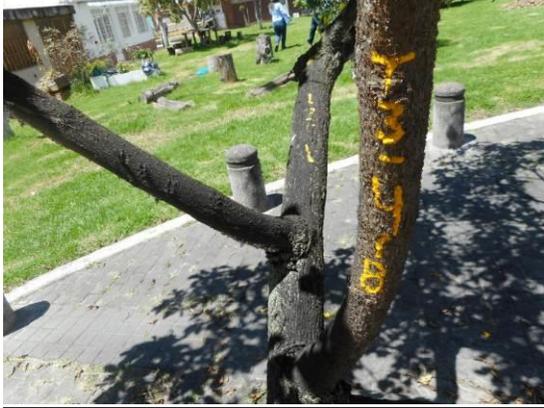
| FICHA TÉCNICA DE REGISTRO | | Radicado No. | | | | | | | | | | | | | |
|---|---|---|---|---|---|---|--|---|---|---|---|---|---|---|---|---|
| | | | Elaboró | Ing. Forestal Hugo Alberto Gelvez | | | | | | | | | | | | |
| | | | Tarjeta profesional N.º | 19556 del Ministerio de agricultura | | | | | | | | | | | | |
| | | | Revisó | | | | | | | | | | | | | |
| | | | Aprobó | | | | | | | | | | | | | |
| | | | Fecha aprobación | | | | | | | | | | | | | |
| | | Página | 165 de 246 | | | | | | | | | | | | | |
| Fecha de visita técnica | 2 de Junio del 2021 | Sitio de Visita | Carrera 68 - Av 1ra de mayo | | | | | | | | | | | | | |
| Especie | Chicala, chirlobirlo, flor amarillo | Barrio Visita | San Eusebio | | | | | | | | | | | | | |
| N. científico | <i>Tecoma stans</i> | UPZ | 40 - Ciudad Montes | | | | | | | | | | | | | |
| Árbol N.º | T3-418 | Solicitante | Metro Línea 1 S.A.S. | | | | | | | | | | | | | |
| Cod. SIGAU | 16021502000047 | Dirección Solicitante | World Trade Center AC 100 # 8A – 49, Torre B, Piso 11, Oficina 1102 | | | | | | | | | | | | | |
| Localización Exacta del árbol | E 94445,70148; N 101431,44161 | c.c. ó NIT | 901.339.011-6 | | | | | | | | | | | | | |
| DESCRIPCIÓN GENERAL DEL ESTADO DEL INDIVIDUO ARBÓREO | | | VISTA GENERAL | | | | | | | | | | | | | |
| ESTADO FÍSICO: En el estado físico de la copa se encuentra: podas anteriores técnicas, y se encuentra en buen estado físico general. En el estado físico del fuste se encuentra: bifurcación basal, inclinación a 30 grados, torcido, y se encuentra en buen estado físico general. En el estado físico de la raíz se encuentra: raíces no apreciables y se encuentra en estado físico bueno general. | | |

| | | | | | | | | | | | | |
| ESTADO SANITARIO: En el estado sanitario de la copa presenta: necrosis, clorosis, y se encuentra en buen estado sanitario general. En el estado sanitario del fuste presenta: ninguna afectación, y se encuentra en buen estado sanitario general. El estado sanitario de la raíz se encuentra: sin ninguna afectación apreciable y se encuentra en buen estado sanitario. | | | | | | | | | | | | | | | | |
| CAUSAS DE LA INTERVENCIÓN | | | | | | | | | | | | | | | | |
| Construcción de obrapública y adecuación de espacio público proyectado, asociado al proyecto Primera Línea del Metro de Bogotá. | | | | | | | | | | | | | | | | |
| VISTA DETALLE | | |

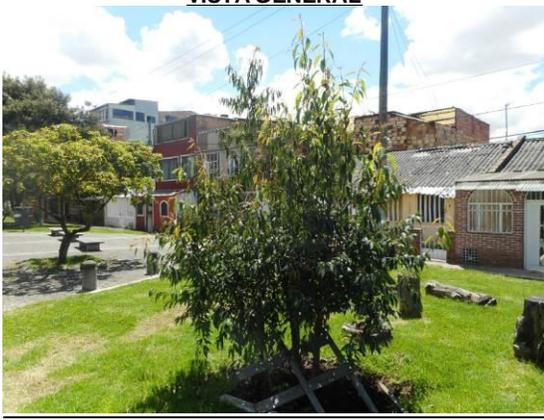
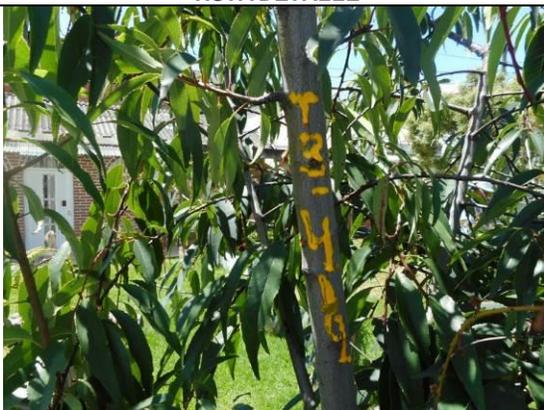
| FICHA TÉCNICA DE REGISTRO | | Radicado No. | | | | | | | | | | | | | | | | |
|---|---|---|---|---|---|---|--|---|---|---|--|---|---|--|---|---|--|---|---|
| | | | Elaboró | Ing. Forestal Hugo Alberto Gelvez | | | | | | | | | | | | | | | |
| | | | Tarjeta profesional N.º | 19556 del Ministerio de agricultura | | | | | | | | | | | | | | | |
| | | | Revisó | | | | | | | | | | | | | | | | |
| | | | Aprobó | | | | | | | | | | | | | | | | |
| | | | Fecha aprobación | | | | | | | | | | | | | | | | |
| | | Página | 166 de 246 | | | | | | | | | | | | | | | | |
| Fecha de visita técnica | 2 de Junio del 2021 | | Sitio de Visita | Carrera 68 - Av 1ra de mayo | | | | | | | | | | | | | | | |
| Especie | Cerezo | | Barrio Visita | San Eusebio | | | | | | | | | | | | | | | |
| N. científico | <i>Prunus serotina</i> | | UPZ | 40 - Ciudad Montes | | | | | | | | | | | | | | | |
| Árbol N.º | T3-419 | | Solicitante | Metro Línea 1 S.A.S. | | | | | | | | | | | | | | | |
| Cod. SIGAU | | | Dirección Solicitante | World Trade Center AC 100 # 8A – 49, Torre B, Piso 11, Oficina 1102 | | | | | | | | | | | | | | | |
| Localización Exacta del árbol | E 94448,08825; N 101423,75942 | | c.c. ó NIT | 901.339.011-6 | | | | | | | | | | | | | | | |
| DESCRIPCIÓN GENERAL DEL ESTADO DEL INDIVIDUO ARBÓREO | | | VISTA GENERAL | | | | | | | | | | | | | | | | |
| <p>ESTADO FÍSICO: En el estado físico de la copa se encuentra: excesiva ramificación, podas anteriores antitécnicas, copa asimétrica, y se encuentra en buen estado físico general. En el estado físico del fuste se encuentra: bifurcaciones basales, fuste recto, inclinación a 20 grados, y se encuentra en buen estado físico general. En el estado físico de la raíz se encuentra: raíces no apreciables y se encuentran en estado físico bueno general.</p> | | |

| | | | | | | | | | | | | | | | |
| <p>ESTADO SANITARIO: En el estado sanitario de la copa presenta: hervorbia, marchitamiento, y se encuentran en buen estado sanitario general. En el estado sanitario del fuste presenta: ninguna afectación, y se encuentra en buen estado sanitario general. El estado sanitario de la raíz se encuentra: sin ninguna afectación apreciable y se encuentra en buen estado sanitario.</p> | | | | | | | | | | | | | | | | | | | |
| CAUSAS DE LA INTERVENCIÓN | | | | | | | | | | | | | | | | | | | |
| Construcción de obra pública y adecuación de espacio público proyectado, asociado al proyecto Primera Línea del Metro de Bogotá. | | |

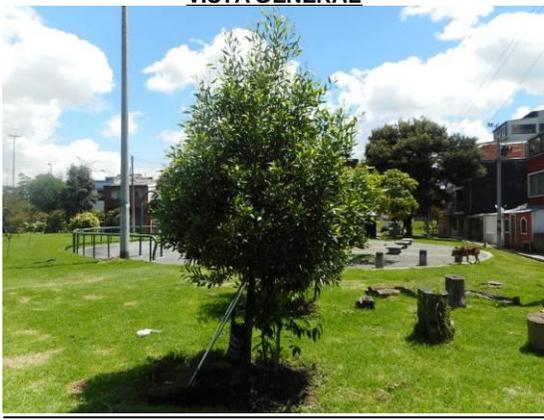
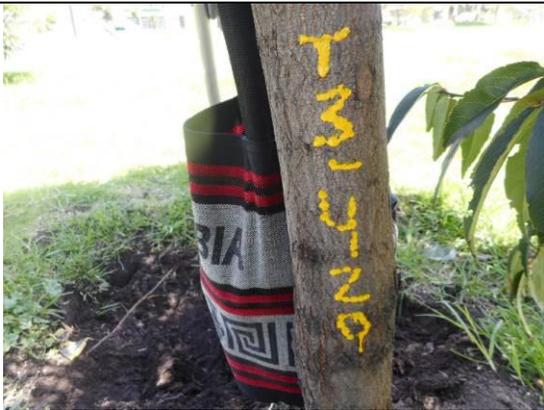
| FICHA TÉCNICA DE REGISTRO | | Radicado No. | | | | | | | | | | | | | |
|--|---|---|---|---|---|---|--|---|---|---|---|---|---|---|---|---|
| | | | Elaboró | Ing. Forestal Hugo Alberto Gelvez | | | | | | | | | | | | |
| | | | Tarjeta profesional N.º | 19556 del Ministerio de agricultura | | | | | | | | | | | | |
| | | | Revisó | | | | | | | | | | | | | |
| | | | Aprobó | | | | | | | | | | | | | |
| Concepto Técnico: | | Fecha aprobación | | | | | | | | | | | | | | |
| | | Página | 167 de 246 | | | | | | | | | | | | | |
| Fecha de visita técnica | 2 de Junio del 2021 | Sitio de Visita | Carrera 68 - Av 1ra de mayo | | | | | | | | | | | | | |
| Especie | Acacia japonesa | Barrio Visita | San Eusebio | | | | | | | | | | | | | |
| N. científico | <i>Acacia melanoxylon</i> | UPZ | 40 - Ciudad Montes | | | | | | | | | | | | | |
| Árbol N.º | T3-420 | Solicitante | Metro Línea 1 S.A.S. | | | | | | | | | | | | | |
| Cod. SIGAU | | Dirección Solicitante | World Trade Center AC 100 # 8A – 49, Torre B, Piso 11, Oficina 1102 | | | | | | | | | | | | | |
| Localización Exacta del árbol | E 94449,26476; N 101420,20292 | c.c. ó NIT | 901.339.011-6 | | | | | | | | | | | | | |
| DESCRIPCIÓN GENERAL DEL ESTADO DEL INDIVIDUO ARBÓREO | | VISTA GENERAL | | | | | | | | | | | | | | |
| <p>ESTADO FÍSICO: En el estado físico de la copa se encuentra: normal, y se encuentra en buen estado físico general. En el estado físico del fuste se encuentra: fuste recto, presencia de objetos extraños, y se encuentra en buen estado físico general. En el estado físico de la raíz se encuentra: raíces no apreciables y se encuentra en estado físico bueno general.</p> | |

| | | | | | | | | | | | | | |
| <p>ESTADO SANITARIO: En el estado sanitario de la copa presenta: herviboria, y se encuentra en buen estado sanitario general. En el estado sanitario del fuste presenta: ninguna afectación, y se encuentra en buen estado sanitario general. El estado sanitario de la raíz se encuentra: sin ninguna afectación apreciable y se encuentra en buen estado sanitario.</p> | | | | | | | | | | | | | | | | |
| CAUSAS DE LA INTERVENCIÓN | | | | | | | | | | | | | | | | |
| Construcción de obrapública y adecuación de espacio público proyectado, asociado al proyecto Primera Línea del Metro de Bogotá. | |

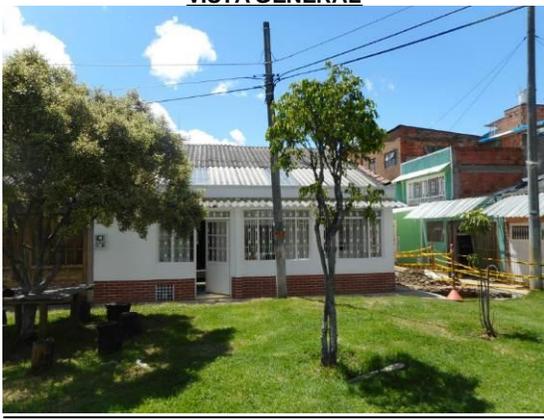
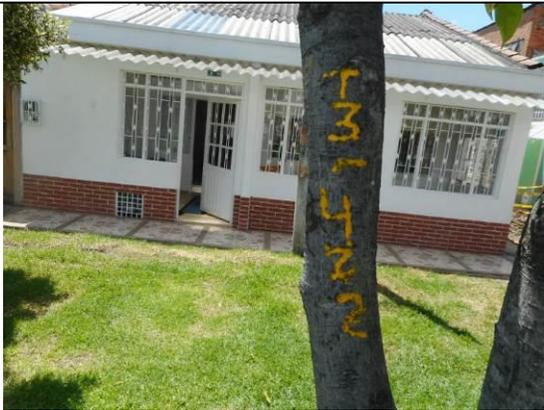
| FICHA TÉCNICA DE REGISTRO | | Radicado No. | | | | | | | | | | | | | |
|--|---|---|---|---|---|---|--|---|---|---|---|---|---|---|---|---|
| | | | Elaboró | Ing. Forestal Hugo Alberto Gelvez | | | | | | | | | | | | |
| | | | Tarjeta profesional N.º | 19556 del Ministerio de agricultura | | | | | | | | | | | | |
| | | | Revisó | | | | | | | | | | | | | |
| | | | Aprobó | | | | | | | | | | | | | |
| Concepto Técnico: | | Fecha aprobación | | | | | | | | | | | | | | |
| | | Página | 169 de 246 | | | | | | | | | | | | | |
| Fecha de visita técnica | 2 de Junio del 2021 | Sitio de Visita | Carrera 68 - Av 1ra de mayo | | | | | | | | | | | | | |
| Especie | Caucho benjamin | Barrio Visita | San Eusebio | | | | | | | | | | | | | |
| N. científico | <i>Ficus benjamina</i> | UPZ | 40 - Ciudad Montes | | | | | | | | | | | | | |
| Árbol N.º | T3-422 | Solicitante | Metro Línea 1 S.A.S. | | | | | | | | | | | | | |
| Cod. SIGAU | | Dirección Solicitante | World Trade Center AC 100 # 8A – 49, Torre B, Piso 11, Oficina 1102 | | | | | | | | | | | | | |
| Localización Exacta del árbol | E 94456,09418; N 101412,49006 | c.c. ó NIT | 901.339.011-6 | | | | | | | | | | | | | |
| DESCRIPCIÓN GENERAL DEL ESTADO DEL INDIVIDUO ARBÓREO | | | VISTA GENERAL | | | | | | | | | | | | | |
| ESTADO FÍSICO: En el estado físico de la copa se encuentra: normal, y se encuentra en buen estado físico general. En el estado físico del fuste se encuentra: bifurcación basal, fuste recto, y se encuentra en buen estado físico general. En el estado físico de la raíz se encuentra: raíces no apreciables y se encuentra en estado físico bueno general. | | |

| | | | | | | | | | | | | |
| ESTADO SANITARIO: En el estado sanitario de la copa presenta: ninguna afectación, y se encuentra en buen estado sanitario general. En el estado sanitario del fuste presenta: ninguna afectación, y se encuentra en buen estado sanitario general. El estado sanitario de la raíz se encuentra: sin ninguna afectación apreciable y se encuentra en buen estado sanitario. | | | | | | | | | | | | | | | | |
| CAUSAS DE LA INTERVENCIÓN Construcción de obra pública y adecuación de espacio público proyectado, asociado al proyecto Primera Línea del Metro de Bogotá. | | | | | | | | | | | | | | | | |
| VISTA DETALLE | | |

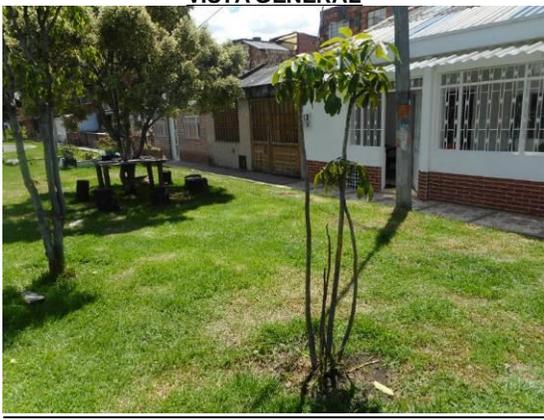
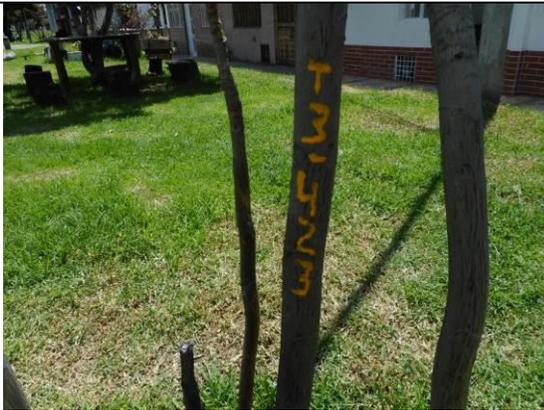
| FICHA TÉCNICA DE REGISTRO | | Radicado No. | | | | | | | | | | | | | |
|---|---|---|---|---|---|---|--|---|---|---|---|---|---|---|---|---|
| | | | Elaboró | Ing. Forestal Hugo Alberto Gelvez | | | | | | | | | | | | |
| | | | Tarjeta profesional N.º | 19556 del Ministerio de agricultura | | | | | | | | | | | | |
| | | | Revisó | | | | | | | | | | | | | |
| | | | Aprobó | | | | | | | | | | | | | |
| | | | Fecha aprobación | | | | | | | | | | | | | |
| Concepto Técnico: | | Página | 170 de 246 | | | | | | | | | | | | | |
| Fecha de visita técnica | 2 de Junio del 2021 | Sitio de Visita | Carrera 68 - Av 1ra de mayo | | | | | | | | | | | | | |
| Especie | Schefflera, Pategallina hojipequeña | Barrio Visita | San Eusebio | | | | | | | | | | | | | |
| N. científico | <i>Schefflera monticola</i> | UPZ | 40 - Ciudad Montes | | | | | | | | | | | | | |
| Árbol N.º | T3-423 | Solicitante | Metro Línea 1 S.A.S. | | | | | | | | | | | | | |
| Cod. SIGAU | | Dirección Solicitante | World Trade Center AC 100 # 8A – 49, Torre B, Piso 11, Oficina 1102 | | | | | | | | | | | | | |
| Localización Exacta del árbol | E 94457,76743; N 101410,50643 | c.c. ó NIT | 901.339.011-6 | | | | | | | | | | | | | |
| DESCRIPCIÓN GENERAL DEL ESTADO DEL INDIVIDUO ARBÓREO | | | VISTA GENERAL | | | | | | | | | | | | | |
| <p>ESTADO FÍSICO: En el estado físico de la copa se encuentra: normal, y se encuentra en buen estado físico general. En el estado físico del fuste se encuentra: bifurcaciones basales, fuste recto, y se encuentra en buen estado físico general. En el estado físico de la raíz se encuentra: raíces no apreciables y se encuentra en estado físico bueno general.</p> | | |

| | | | | | | | | | | | | |
| <p>ESTADO SANITARIO: En el estado sanitario de la copa presenta: ninguna afectación, y se encuentra en buen estado sanitario general. En el estado sanitario del fuste presenta: ninguna afectación, y se encuentra en buen estado sanitario general. El estado sanitario de la raíz se encuentra: sin ninguna afectación apreciable y se encuentra en buen estado sanitario.</p> | | | | | | | | | | | | | | | | |
| CAUSAS DE LA INTERVENCIÓN | | | | | | | | | | | | | | | | |
| <p>Construcción de obrapública y adecuación de espacio público proyectado, asociado al proyecto Primera Línea del Metro de Bogotá.</p> | | | CONCEPTO TÉCNICO | | | | | | | | | | | | | |
| VISTA DETALLE | | | | | | | | | | | | | | | | |
|

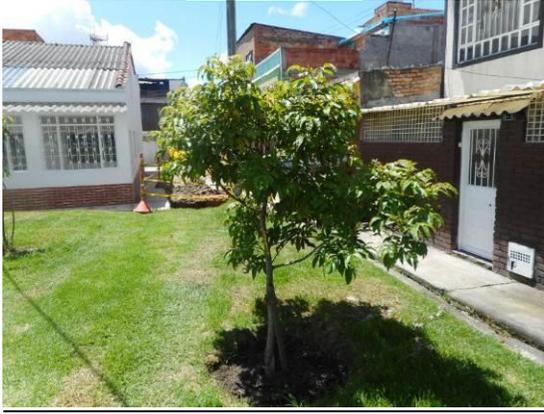
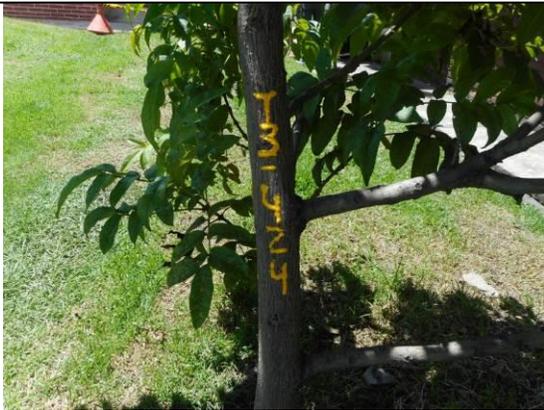
| Árbol N.º | T3-424 | Solicitante | Metro Línea 1 S.A.S. | |

| <p>ESTADO FÍSICO: En el estado físico de la copa se encuentra: copa asimétrica, y se encuentra en buen estado físico general. En el estado físico del fuste se encuentra: fuste recto, y se encuentra en buen estado físico general. En el estado físico de la raíz se encuentra: raíces no apreciables y se encuentra en estado físico bueno general.</p> | | | | |
| <p>ESTADO SANITARIO: En el estado sanitario de la copa presenta: herviboría, puntos de succión, y se encuentra en buen estado sanitario general. En el estado sanitario del fuste presenta: ninguna afectación, y se encuentra en buen estado sanitario general. El estado sanitario de la raíz se encuentra: sin ninguna afectación apreciable y se encuentra en buen estado sanitario.</p> | | | | |
| Construcción de obrapública y adecuación de espacio público proyectado, asociado al proyecto Primera Línea del Metro de Bogotá. | | | VISTA DETALLE | |

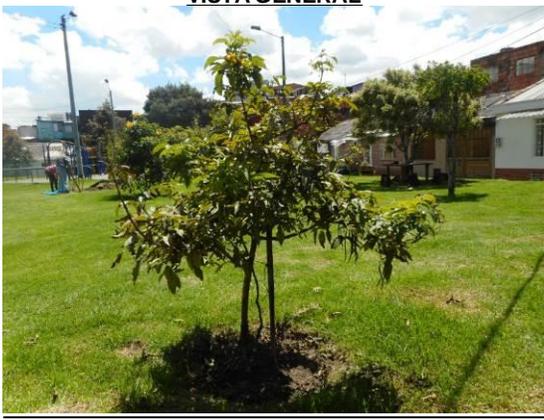
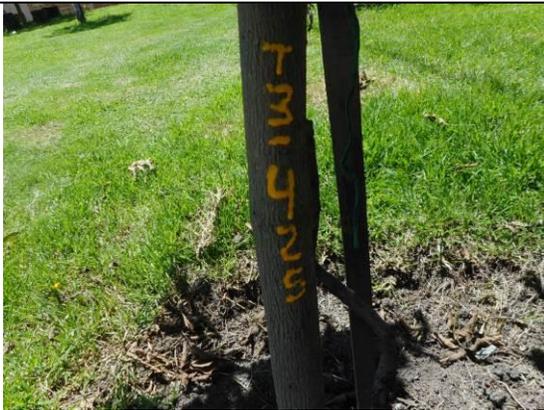
| FICHA TÉCNICA DE REGISTRO | | Radicado No. | | | | | | | | | | | | | |
|---|---|---|---|---|---|---|--|---|---|---|---|---|---|---|---|---|
| | | | Elaboró | Ing. Forestal Hugo Alberto Gelvez | | | | | | | | | | | | |
| | | | Tarjeta profesional N.º | 19556 del Ministerio de agricultura | | | | | | | | | | | | |
| | | | Revisó | | | | | | | | | | | | | |
| | | | Aprobó | | | | | | | | | | | | | |
| Concepto Técnico: | | Fecha aprobación | | | | | | | | | | | | | | |
| | | Página | 172 de 246 | | | | | | | | | | | | | |
| Fecha de visita técnica | 2 de Junio del 2021 | Sitio de Visita | Carrera 68 con Calle 24 | | | | | | | | | | | | | |
| Especie | Chicala, chirlobirlo, flor amarillo | Barrio Visita | San Eusebio | | | | | | | | | | | | | |
| N. científico | <i>Tecoma stans</i> | UPZ | 40 - Ciudad Montes | | | | | | | | | | | | | |
| Árbol N.º | T3-425 | Solicitante | Metro Línea 1 S.A.S. | | | | | | | | | | | | | |
| Cod. SIGAU | | Dirección Solicitante | World Trade Center AC 100 # 8A – 49, Torre B, Piso 11, Oficina 1102 | | | | | | | | | | | | | |
| Localización Exacta del árbol | E 94450,97462; N 101404,84788 | c.c. ó NIT | 901.339.011-6 | | | | | | | | | | | | | |
| DESCRIPCIÓN GENERAL DEL ESTADO DEL INDIVIDUO ARBÓREO | | | VISTA GENERAL | | | | | | | | | | | | | |
| ESTADO FÍSICO: En el estado físico de la copa se encuentra: ramas secas, copa asimétrica, y se encuentra en buen estado físico general. En el estado físico del fuste se encuentra: fuste recto, anillado, daño mecánico medio, y se encuentra en buen estado físico general. En el estado físico de la raíz se encuentra: raíces no apreciables y se encuentra en estado físico bueno general. | | |

| | | | | | | | | | | | | |
| ESTADO SANITARIO: En el estado sanitario de la copa presenta: hervoribria, marchitamiento, y se encuentra en buen estado sanitario general. En el estado sanitario del fuste presenta: ninguna afectación, y se encuentra en buen estado sanitario general. El estado sanitario de la raíz se encuentra: sin ninguna afectación apreciable y se encuentra en buen estado sanitario. | | | | | | | | | | | | | | | | |
| CAUSAS DE LA INTERVENCIÓN | | | | | | | | | | | | | | | | |
| Construcción de obrapública y adecuación de espacio público proyectado, asociado al proyecto Primera Línea del Metro de Bogotá. | | |

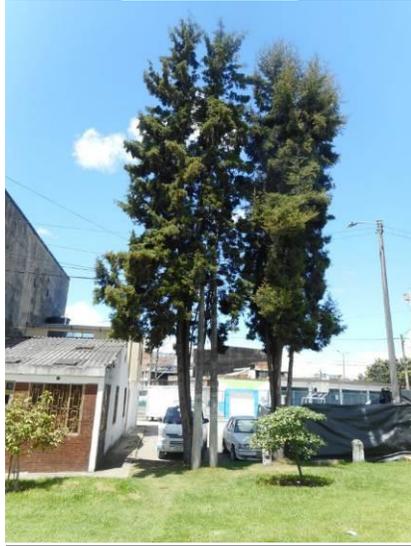
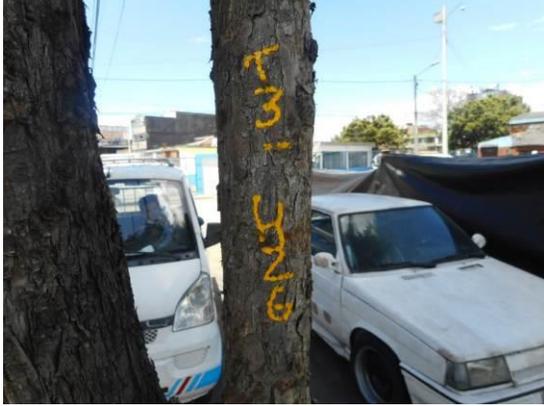
| Árbol N.º | T3-426 | Solicitante | Metro Línea 1 S.A.S. |

| ESTADO FÍSICO: En el estado físico de la copa se encuentra: excesiva ramificación, ramas pendulares, y se encuentra en estado regular físico general. En el estado físico del fuste se encuentra: bifurcación, fuste recto, y se encuentra en buen estado físico general. En el estado físico de la raíz se encuentra: raíces no apreciables y se encuentra en estado físico bueno general. | | | |
| ESTADO SANITARIO: En el estado sanitario de la copa presenta: marchitamiento, y se encuentra en un estado sanitario regular general. En el estado sanitario del fuste presenta: ninguna afectación, y se encuentra en buen estado sanitario general. El estado sanitario de la raíz se encuentra: sin ninguna afectación apreciable y se encuentra en buen estado sanitario. | | | |
| CAUSAS DE LA INTERVENCIÓN Interferencia con redes eléctricas. Construcción de obra pública y adecuación de espacio público proyectado, asociado al proyecto Primera Línea del Metro de Bogotá. | | | |

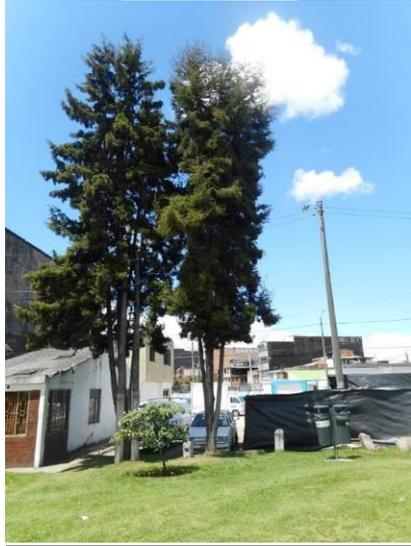
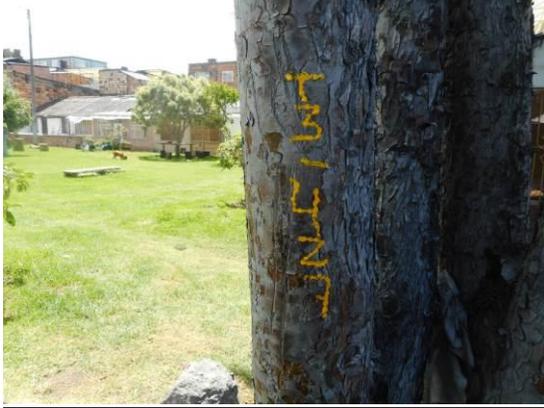
| Árbol N.º | T3-427 | Solicitante | Metro Línea 1 S.A.S. | | |

| <p>ESTADO FÍSICO: En el estado físico de la copa se encuentra: ramas secas, copa asimétrica, y se encuentra en buen estado físico general. En el estado físico del fuste se encuentra: fuste recto, presencia de objetos extraños, y se encuentra en buen estado físico general. En el estado físico de la raíz se encuentra: raíces no apreciables y se encuentra en estado físico bueno general.</p> | | | | | |
| <p>ESTADO SANITARIO: En el estado sanitario de la copa presenta: marchitamiento, y se encuentra en buen estado sanitario general. En el estado sanitario del fuste presenta: ninguna afectación, y se encuentra en buen estado sanitario general. El estado sanitario de la raíz se encuentra: sin ninguna afectación apreciable y se encuentra en buen estado sanitario.</p> | | | | | |
| Interferencia con redes eléctricas. Construcción de obra pública y adecuación de espacio público proyectado, asociado al proyecto Primera Línea del Metro de Bogotá. | | | | | |

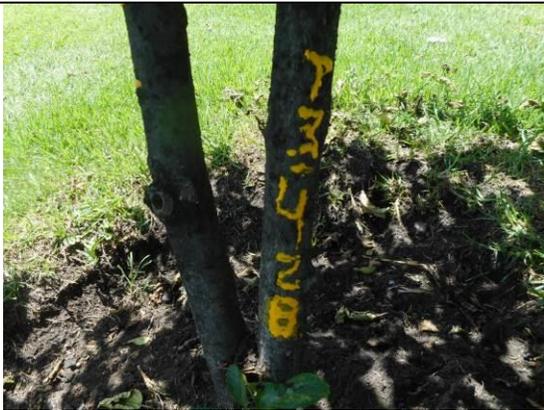
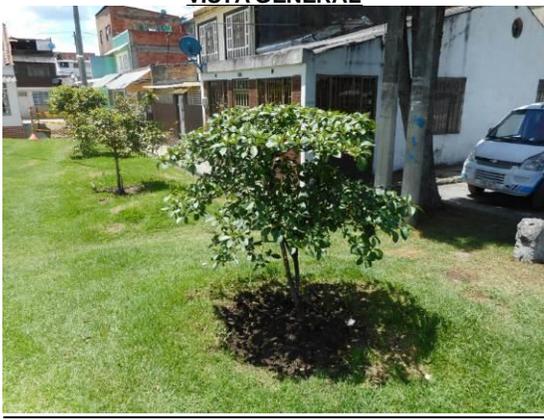
| FICHA TÉCNICA DE REGISTRO | | Radicado No. | | | | | | | | | | | | | |
|--|---|---|---|---|---|---|--|---|---|---|---|---|---|---|---|---|
| | | | Elaboró | Ing. Forestal Hugo Alberto Gelvez | | | | | | | | | | | | |
| | | | Tarjeta profesional N.º | 19556 del Ministerio de agricultura | | | | | | | | | | | | |
| | | | Revisó | | | | | | | | | | | | | |
| | | | Aprobó | | | | | | | | | | | | | |
| | | | Fecha aprobación | | | | | | | | | | | | | |
| | | Página | 175 de 246 | | | | | | | | | | | | | |
| Fecha de visita técnica | 2 de Junio del 2021 | Sitio de Visita | Carrera 68 con Calle 24 | | | | | | | | | | | | | |
| Especie | Curapín, Campanilla | Barrio Visita | San Eusebio | | | | | | | | | | | | | |
| N. científico | <i>Delostoma integrifolia</i> | UPZ | 40 - Ciudad Montes | | | | | | | | | | | | | |
| Árbol N.º | T3-428 | Solicitante | Metro Línea 1 S.A.S. | | | | | | | | | | | | | |
| Cod. SIGAU | 16021502000162 | Dirección Solicitante | World Trade Center AC 100 # 8A – 49, Torre B, Piso 11, Oficina 1102 | | | | | | | | | | | | | |
| Localización Exacta del árbol | E 94446,23397; N 101402,42069 | c.c. ó NIT | 901.339.011-6 | | | | | | | | | | | | | |
| DESCRIPCIÓN GENERAL DEL ESTADO DEL INDIVIDUO ARBÓREO | | | | | | | | | | | | | | | | |
| ESTADO FÍSICO: En el estado físico de la copa se encuentra: normal, y se encuentra en buen estado físico general. En el estado físico del fuste se encuentra: bifurcación basal, fuste recto, y se encuentra en buen estado físico general. En el estado físico de la raíz se encuentra: raíces no apreciables y se encuentra en estado físico bueno general. | | | | | | | | | | | | | | | | |
| ESTADO SANITARIO: En el estado sanitario de la copa presenta: ninguna afectación, y se encuentra en buen estado sanitario general. En el estado sanitario del fuste presenta: ninguna afectación, y se encuentra en buen estado sanitario general. El estado sanitario de la raíz se encuentra: sin ninguna afectación apreciable y se encuentra en buen estado sanitario. | | | | | | | | | | | | | | | | |
| CAUSAS DE LA INTERVENCIÓN | | | | | | | | | | | | | | | | |
| Construcción de obra pública y adecuación de espacio público proyectado, asociado al proyecto Primera Línea del Metro de Bogotá. | | | | | | | | | | | | | | | | |
| VISTA DETALLE | | | | | | | | | | | | | | | | |
|

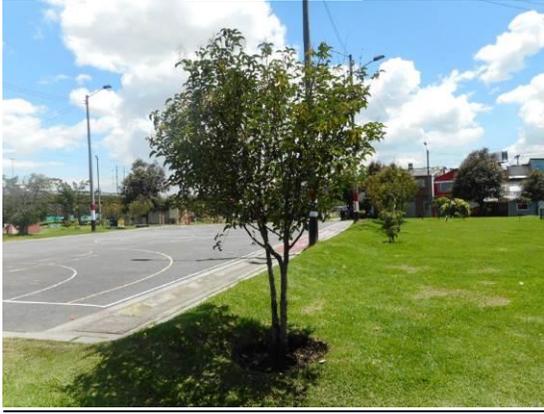
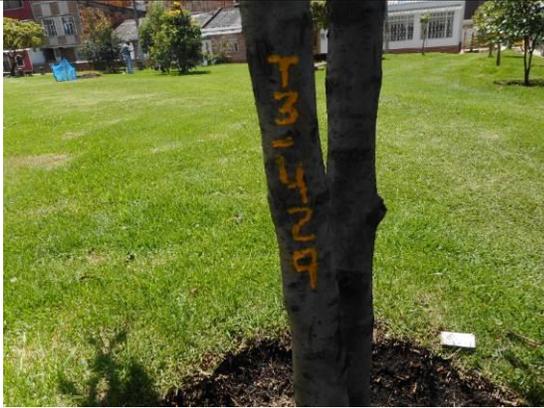
| FICHA TÉCNICA DE REGISTRO | | Radicado No. | | | | | | | | | | | | | | | | |
|--|---|---|---|---|---|---|--|---|---|---|--|---|---|--|---|---|--|---|---|
| | | | Elaboró | Ing. Forestal Hugo Alberto Gelvez | | | | | | | | | | | | | | | |
| | | | Tarjeta profesional N.º | 19556 del Ministerio de agricultura | | | | | | | | | | | | | | | |
| | | | Revisó | | | | | | | | | | | | | | | | |
| | | | Aprobó | | | | | | | | | | | | | | | | |
| | | | Fecha aprobación | | | | | | | | | | | | | | | | |
| Concepto Técnico: | | Página | 176 de 246 | | | | | | | | | | | | | | | | |
| Fecha de visita técnica | 2 de Junio del 2021 | Sitio de Visita | Carrera 68 con Calle 24 | | | | | | | | | | | | | | | | |
| Especie | Jazmin de la china | Barrio Visita | San Eusebio | | | | | | | | | | | | | | | | |
| N. científico | <i>Ligustrum lucidum</i> | UPZ | 40 - Ciudad Montes | | | | | | | | | | | | | | | | |
| Árbol N.º | T3-429 | Solicitante | Metro Línea 1 S.A.S. | | | | | | | | | | | | | | | | |
| Cod. SIGAU | 16021502000163 | Dirección Solicitante | World Trade Center AC 100 # 8A – 49, Torre B, Piso 11, Oficina 1102 | | | | | | | | | | | | | | | | |
| Localización Exacta del árbol | E 94438,47313; N 101401,11374 | c.c. ó NIT | 901.339.011-6 | | | | | | | | | | | | | | | | |
| DESCRIPCIÓN GENERAL DEL ESTADO DEL INDIVIDUO ARBÓREO | | | VISTA GENERAL | | | | | | | | | | | | | | | | |
| ESTADO FÍSICO: En el estado físico de la copa se encuentra: podas anteriores antitécnicas, y se encuentra en buen estado físico general. En el estado físico del fuste se encuentra: bifurcación, fuste recto, compartimentalizado, daño mecánico leve, y se encuentra en buen estado físico general. En el estado físico de la raíz se encuentra: raíces no apreciables y se encuentran en estado físico bueno general. | | |

| | | | | | | | | | | | | | | | |
| ESTADO SANITARIO: En el estado sanitario de la copa presenta: necrosis, marchitamiento, y se encuentran en buen estado sanitario general. En el estado sanitario del fuste presenta: ninguna afectación, y se encuentra en buen estado sanitario general. El estado sanitario de la raíz se encuentra: sin ninguna afectación apreciable y se encuentra en buen estado sanitario. | | | | | | | | | | | | | | | | | | | |
| CAUSAS DE LA INTERVENCIÓN | | | | | | | | | | | | | | | | | | | |
| Construcción de obra pública y adecuación de espacio público proyectado, asociado al proyecto Primera Línea del Metro de Bogotá. | | |

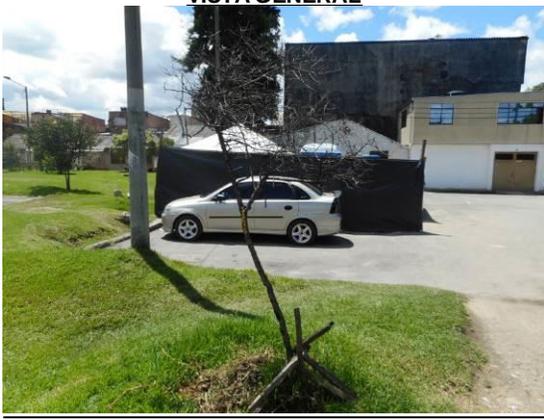
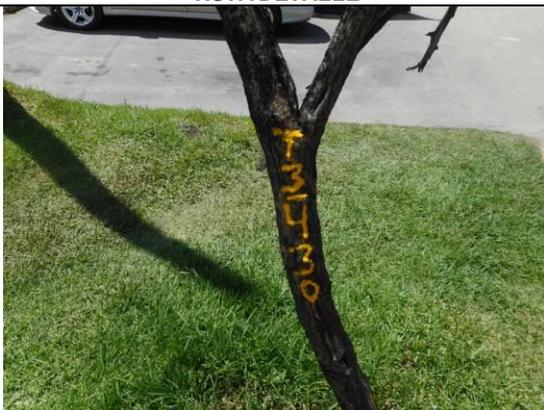
| FICHA TÉCNICA DE REGISTRO | | Radicado No. | | | | | | | | | | | | | | | | |
|--|---|---|---|---|---|---|--|---|---|---|--|---|---|--|---|---|--|---|---|
| | | | Elaboró | Ing. Forestal Hugo Alberto Gelvez | | | | | | | | | | | | | | | |
| | | | Tarjeta profesional N.º | 19556 del Ministerio de agricultura | | | | | | | | | | | | | | | |
| | | | Revisó | | | | | | | | | | | | | | | | |
| | | | Aprobó | | | | | | | | | | | | | | | | |
| Concepto Técnico: | | Fecha aprobación | | | | | | | | | | | | | | | | | |
| | | Página | 177 de 246 | | | | | | | | | | | | | | | | |
| Fecha de visita técnica | 2 de Junio del 2021 | Sitio de Visita | Carrera 68 con Calle 24 | | | | | | | | | | | | | | | | |
| Especie | Chicala, chirlobirlo, flor amarillo | Barrio Visita | San Eusebio | | | | | | | | | | | | | | | | |
| N. científico | <i>Tecoma stans</i> | UPZ | 40 - Ciudad Montes | | | | | | | | | | | | | | | | |
| Árbol N.º | T3-430 | Solicitante | Metro Línea 1 S.A.S. | | | | | | | | | | | | | | | | |
| Cod. SIGAU | 16021502000242 | Dirección Solicitante | World Trade Center AC 100 # 8A – 49, Torre B, Piso 11, Oficina 1102 | | | | | | | | | | | | | | | | |
| Localización Exacta del árbol | E 94430,37495; N 101387,00682 | c.c. ó NIT | 901.339.011-6 | | | | | | | | | | | | | | | | |
| DESCRIPCIÓN GENERAL DEL ESTADO DEL INDIVIDUO ARBÓREO | | | VISTA GENERAL | | | | | | | | | | | | | | | | |
| <p>ESTADO FÍSICO: En el estado físico de la copa se encuentra: ramas secas, y se encuentra en mal estado físico general. En el estado físico del fuste se encuentra: inclinación a 15 grados, descortezado, presencia de objetos extraños, daño mecánico grave, arquitectura pobre, y se encuentra en mal estado físico general. En el estado físico de la raíz se encuentra: raíces no apreciables y se encuentra en mal estado físico general.</p> | | |

| | | | | | | | | | | | | | | | |
| <p>ESTADO SANITARIO: En el estado sanitario de la copa presenta: ninguna afectación, y se encuentra en un mal estado sanitario general. En el estado sanitario del fuste presenta: ninguna afectación, y se encuentra en un mal estado sanitario general. El estado sanitario de la raíz se encuentra: sin ninguna afectación apreciable y se encuentra en un mal estado sanitario.</p> | | | | | | | | | | | | | | | | | | | |
| CAUSAS DE LA INTERVENCIÓN | | | | | | | | | | | | | | | | | | | |
| Construcción de obra pública y adecuación de espacio público proyectado, asociado al proyecto Primera Línea del Metro de Bogotá. | | |

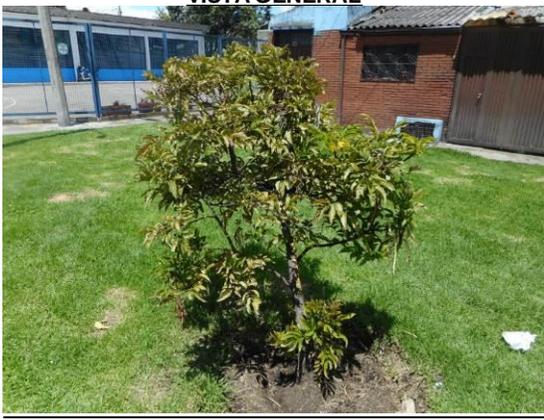
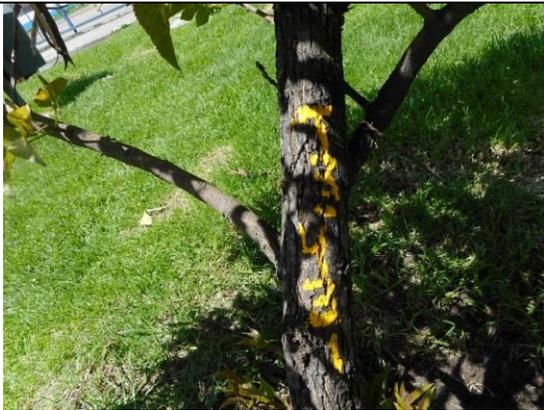
| FICHA TÉCNICA DE REGISTRO | | Radicado No. | | | | | | | | | | | | | |
|--|---|---|--|---|---|---|--|---|---|---|---|---|---|---|---|---|
| | | | Elaboró | Ing. Forestal Hugo Alberto Gelvez | | | | | | | | | | | | |
| | | | Tarjeta profesional N.º | 19556 del Ministerio de agricultura | | | | | | | | | | | | |
| | | | Revisó | | | | | | | | | | | | | |
| | | | Aprobó | | | | | | | | | | | | | |
| | | | Fecha aprobación | | | | | | | | | | | | | |
| Concepto Técnico: | | Página | 178 de 246 | | | | | | | | | | | | | |
| Fecha de visita técnica | 2 de Junio del 2021 | Sitio de Visita | Carrera 68 con Calle 24 | | | | | | | | | | | | | |
| Especie | Chicala, chirlobirlo, flor amarillo | Barrio Visita | San Eusebio | | | | | | | | | | | | | |
| N. científico | <i>Tecoma stans</i> | UPZ | 40 - Ciudad Montes | | | | | | | | | | | | | |
| Árbol N.º | T3-431 | Solicitante | Metro Línea 1 S.A.S. | | | | | | | | | | | | | |
| Cod. SIGAU | 16021502000176 | Dirección Solicitante | World Trade Center AC 100 # 8A – 49, Torre B, Piso 11, Oficina 1102 | | | | | | | | | | | | | |
| Localización Exacta del árbol | E 94432,11987; N 101376,72762 | c.c. ó NIT | 901.339.011-6 | | | | | | | | | | | | | |
| DESCRIPCIÓN GENERAL DEL ESTADO DEL INDIVIDUO ARBÓREO | | | VISTA GENERAL | | | | | | | | | | | | | |
| ESTADO FÍSICO: En el estado físico de la copa se encuentra: rebrotes, copa asimétrica, y se encuentra en buen estado físico general. En el estado físico del fuste se encuentra: inclinación a 30 grados, y se encuentra en buen estado físico general. En el estado físico de la raíz se encuentra: raíces no apreciables y se encuentra en estado físico bueno general. | | |

| | | | | | | | | | | | | |
| ESTADO SANITARIO: En el estado sanitario de la copa presenta: herviboria, necrosis, marchitamiento, y se encuentra en buen estado sanitario general. En el estado sanitario del fuste presenta: ninguna afectación, y se encuentra en buen estado sanitario general. El estado sanitario de la raíz se encuentra: sin ninguna afectación apreciable y se encuentra en buen estado sanitario. | | | | | | | | | | | | | | | | |
| CAUSAS DE LA INTERVENCIÓN | | | | | | | | | | | | | | | | |
| Construcción de obra pública y adecuación de espacio público proyectado, asociado al proyecto Primera Línea del Metro de Bogotá. | | | | | | | | | | | | | | | | |
| VISTA DETALLE | | |

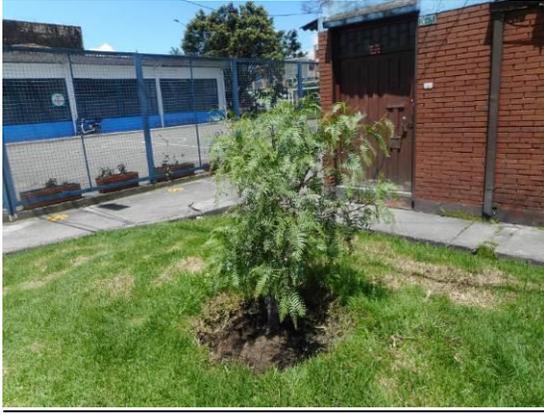
| FICHA TÉCNICA DE REGISTRO | | Radicado No. | | | | | | | | | | | | | |
|---|---|---|---|---|---|---|--|---|---|---|---|---|---|---|---|---|
| | | | Elaboró | Ing. Forestal Hugo Alberto Gelvez | | | | | | | | | | | | |
| | | | Tarjeta profesional N.º | 19556 del Ministerio de agricultura | | | | | | | | | | | | |
| | | | Revisó | | | | | | | | | | | | | |
| | | | Aprobó | | | | | | | | | | | | | |
| Concepto Técnico: | | Fecha aprobación | | | | | | | | | | | | | | |
| | | Página | 179 de 246 | | | | | | | | | | | | | |
| Fecha de visita técnica | 2 de Junio del 2021 | Sitio de Visita | Carrera 68 con Calle 24 | | | | | | | | | | | | | |
| Especie | Falso pimiento | Barrio Visita | San Eusebio | | | | | | | | | | | | | |
| N. científico | <i>Schinus molle</i> | UPZ | 40 - Ciudad Montes | | | | | | | | | | | | | |
| Árbol N.º | T3-432 | Solicitante | Metro Línea 1 S.A.S. | | | | | | | | | | | | | |
| Cod. SIGAU | 16021502000244 | Dirección Solicitante | World Trade Center AC 100 # 8A – 49, Torre B, Piso 11, Oficina 1102 | | | | | | | | | | | | | |
| Localización Exacta del árbol | E 94432,10081; N 101369,54242 | c.c. ó NIT | 901.339.011-6 | | | | | | | | | | | | | |
| DESCRIPCIÓN GENERAL DEL ESTADO DEL INDIVIDUO ARBÓREO | | | VISTA GENERAL | | | | | | | | | | | | | |
| <p>ESTADO FÍSICO: En el estado físico de la copa se encuentra: normal, y se encuentra en buen estado físico general. En el estado físico del fuste se encuentra: fuste recto, y se encuentra en buen estado físico general. En el estado físico de la raíz se encuentra: raíces no apreciables y se encuentra en estado físico bueno general.</p> | | |

| | | | | | | | | | | | | |
| <p>ESTADO SANITARIO: En el estado sanitario de la copa presenta: ninguna afectación, y se encuentra en buen estado sanitario general. En el estado sanitario del fuste presenta: ninguna afectación, y se encuentra en buen estado sanitario general. El estado sanitario de la raíz se encuentra: sin ninguna afectación apreciable y se encuentra en buen estado sanitario.</p> | | | | | | | | | | | | | | | | |
| CAUSAS DE LA INTERVENCIÓN | | | | | | | | | | | | | | | | |
| <p>Construcción de obrapública y adecuación de espacio público proyectado, asociado al proyecto Primera Línea del Metro de Bogotá.</p> | | |

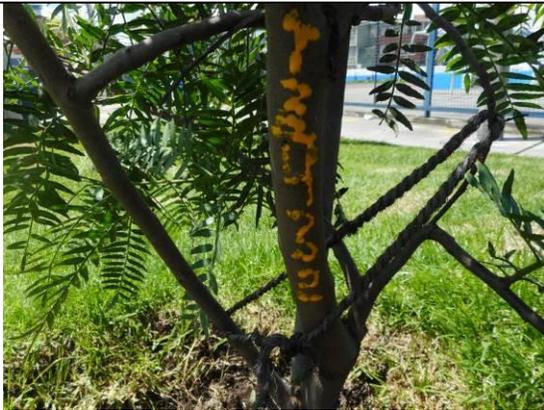
| | INTERVENCIÓN SILVICULTURAL | DIMENSIONES | | A CONSIDERAR | P.A.P. (m) | 0,04 | Altura Total (m) | 1,55 | Altura Com. (m) | 0,00 | Volumen Comercial (m3) | 0,0000 |
| INTERVENCIÓN SILVICULTURAL | DIMENSIONES | | | | | | | | | | | | | | | |
| A CONSIDERAR | P.A.P. (m) | 0,04 | | | | | | | | | | | | | | |
| | Altura Total (m) | 1,55 | | | | | | | | | | | | | | |
| | Altura Com. (m) | 0,00 | | | | | | | | | | | | | | |
| | Volumen Comercial (m3) | 0,0000 | | | | | | | | | | | | | | |
| VISTA DETALLE | | | CONCEPTO TÉCNICO | | | | | | | | | | | | | |
|

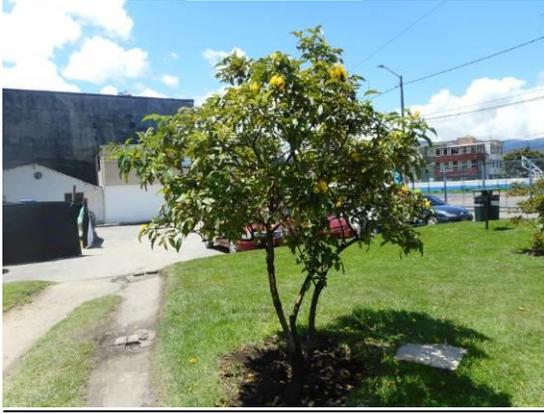
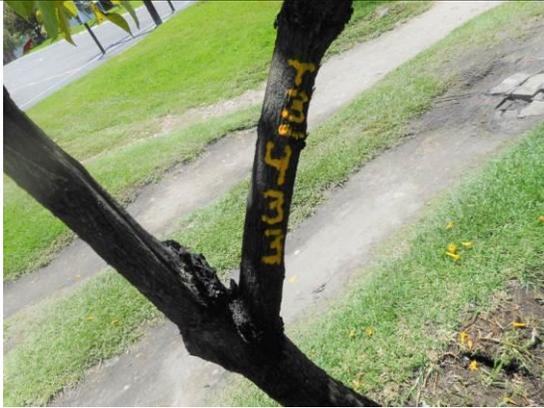
| Árbol N.º | T3-433 | Solicitante | Metro Línea 1 S.A.S. |

| <p>ESTADO FÍSICO: En el estado físico de la copa se encuentra: podas anteriores técnicas, ramas secas, copa asimétrica, desgarrar rama, y se encuentra en buen estado físico general. En el estado físico del fuste se encuentra: bifurcaciones basales, inclinación a 20 grados, daño mecánico leve, y se encuentra en buen estado físico general. En el estado físico de la raíz se encuentra: raíces no apreciables y se encuentra en estado físico bueno general.</p> | | | |
| <p>ESTADO SANITARIO: En el estado sanitario de la copa presenta: herviboria, necrosis, marchitamiento, y se encuentra en buen estado sanitario general. En el estado sanitario del fuste presenta: ninguna afectación, y se encuentra en buen estado sanitario general. El estado sanitario de la raíz se encuentra: sin ninguna afectación apreciable y se encuentra en buen estado sanitario.</p> | | | |

| <p>CAUSAS DE LA INTERVENCIÓN</p> <p>Construcción de obra pública y adecuación de espacio público proyectado, asociado al proyecto Primera Línea del Metro de Bogotá.</p> | | | |

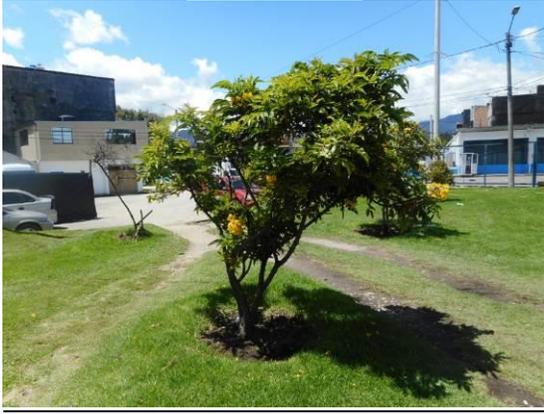
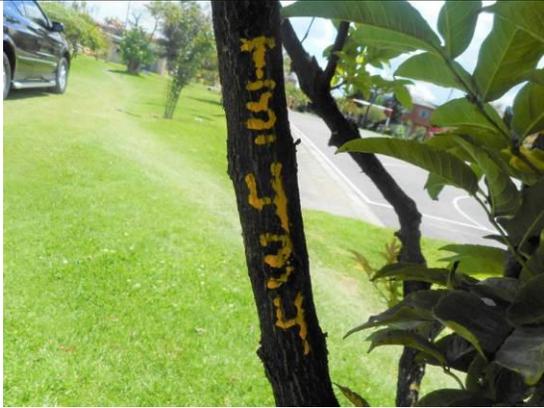
| FICHA TÉCNICA DE REGISTRO | | Radicado No. | | | | | | | | | | | | | | | | |
|---|---|---|---|---|---|---|--|---|---|---|--|---|---|--|---|---|--|---|---|
| | | | Elaboró | Ing. Forestal Hugo Alberto Gelvez | | | | | | | | | | | | | | | |
| | | | Tarjeta profesional N.º | 19556 del Ministerio de agricultura | | | | | | | | | | | | | | | |
| | | | Revisó | | | | | | | | | | | | | | | | |
| | | | Aprobó | | | | | | | | | | | | | | | | |
| | | | Fecha aprobación | | | | | | | | | | | | | | | | |
| | | Página | 181 de 246 | | | | | | | | | | | | | | | | |
| Fecha de visita técnica | 2 de Junio del 2021 | Sitio de Visita | Av 1ra de mayo - Carrera 68 | | | | | | | | | | | | | | | | |
| Especie | Chicala, chirlobirlo, flor amarillo | Barrio Visita | San Eusebio | | | | | | | | | | | | | | | | |
| N. científico | <i>Tecoma stans</i> | UPZ | 40 - Ciudad Montes | | | | | | | | | | | | | | | | |
| Árbol N.º | T3-434 | Solicitante | Metro Línea 1 S.A.S. | | | | | | | | | | | | | | | | |
| Cod. SIGAU | 16021502000178 | Dirección Solicitante | World Trade Center AC 100 # 8A – 49, Torre B, Piso 11, Oficina 1102 | | | | | | | | | | | | | | | | |
| Localización Exacta del árbol | E 94424,17803; N 101387,06192 | c.c. ó NIT | 901.339.011-6 | | | | | | | | | | | | | | | | |
| DESCRIPCIÓN GENERAL DEL ESTADO DEL INDIVIDUO ARBÓREO | | | VISTA GENERAL | | | | | | | | | | | | | | | | |
| <p>ESTADO FÍSICO: En el estado físico de la copa se encuentra: podas anteriores antitécnicas, copa asimétrica, ramas pendulares, y se encuentra en estado regular físico general. En el estado físico del fuste se encuentra: bifurcaciones basales, inclinación a 15 grados, y se encuentra en buen estado físico general. En el estado físico de la raíz se encuentra: raíces no apreciables y se encuentra en estado físico bueno general.</p> | | |

| | | | | | | | | | | | | | | | |
| <p>ESTADO SANITARIO: En el estado sanitario de la copa presenta: herviboria, puntos de succión, y se encuentra en un estado sanitario regular general. En el estado sanitario del fuste presenta: ninguna afectación, y se encuentra en buen estado sanitario general. El estado sanitario de la raíz se encuentra: sin ninguna afectación apreciable y se encuentra en buen estado sanitario.</p> | | | | | | | | | | | | | | | | | | | |
| CAUSAS DE LA INTERVENCIÓN | | | | | | | | | | | | | | | | | | | |
| <p>Construcción de obra pública y adecuación de espacio público proyectado, asociado al proyecto Primera Línea del Metro de Bogotá.</p> | | |

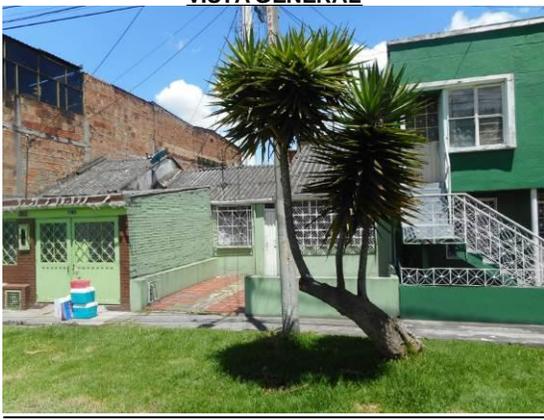
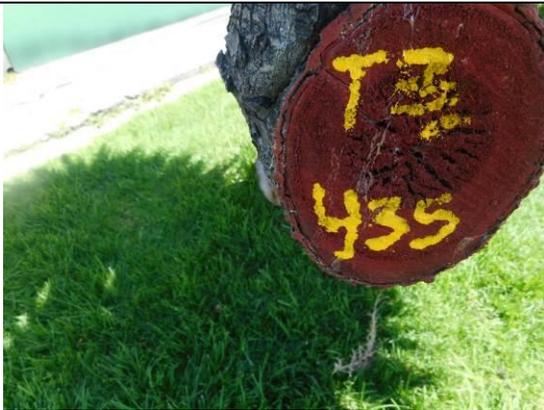
| FICHA TÉCNICA DE REGISTRO | | Radicado No. | | | | | | | | | | | | | |
|--|---|---|---|---|---|---|--|---|---|---|---|---|---|---|---|---|
| | | | Elaboró | Ing. Forestal Hugo Alberto Gelvez | | | | | | | | | | | | |
| | | | Tarjeta profesional N.º | 19556 del Ministerio de agricultura | | | | | | | | | | | | |
| | | | Revisó | | | | | | | | | | | | | |
| | | | Aprobó | | | | | | | | | | | | | |
| Concepto Técnico: | | Fecha aprobación | | | | | | | | | | | | | | |
| | | Página | 182 de 246 | | | | | | | | | | | | | |
| Fecha de visita técnica | 2 de Junio del 2021 | Sitio de Visita | Av 1ra de mayo - Carrera 68 | | | | | | | | | | | | | |
| Especie | Palma yuca, palmiche | Barrio Visita | San Eusebio | | | | | | | | | | | | | |
| N. científico | <i>Yucca elephantipes</i> | UPZ | 40 - Ciudad Montes | | | | | | | | | | | | | |
| Árbol N.º | T3-435 | Solicitante | Metro Línea 1 S.A.S. | | | | | | | | | | | | | |
| Cod. SIGAU | 16021502000057 | Dirección Solicitante | World Trade Center AC 100 # 8A – 49, Torre B, Piso 11, Oficina 1102 | | | | | | | | | | | | | |
| Localización Exacta del árbol | E 94415,60699; N 101385,24752 | c.c. ó NIT | 901.339.011-6 | | | | | | | | | | | | | |
| DESCRIPCIÓN GENERAL DEL ESTADO DEL INDIVIDUO ARBÓREO | | | VISTA GENERAL | | | | | | | | | | | | | |
| ESTADO FÍSICO: En el estado físico de la copa se encuentra: podas anteriores técnicas, copa asimétrica, y se encuentra en buen estado físico general. En el estado físico del fuste se encuentra: muy inclinado, compartimentalizado, daño mecánico leve, cavidades, y se encuentra en buen estado físico general. En el estado físico de la raíz se encuentra: raíces no apreciables y se encuentra en estado físico bueno general. | | |

| | | | | | | | | | | | | |
| ESTADO SANITARIO: En el estado sanitario de la copa presenta: marchitamiento, y se encuentra en buen estado sanitario general. En el estado sanitario del fuste presenta: ninguna afectación, y se encuentra en buen estado sanitario general. El estado sanitario de la raíz se encuentra: sin ninguna afectación apreciable y se encuentra en buen estado sanitario. | | | | | | | | | | | | | | | | |
| CAUSAS DE LA INTERVENCIÓN | | | | | | | | | | | | | | | | |
| Construcción de obra pública y adecuación de espacio público proyectado, asociado al proyecto Primera Línea del Metro de Bogotá. | | |

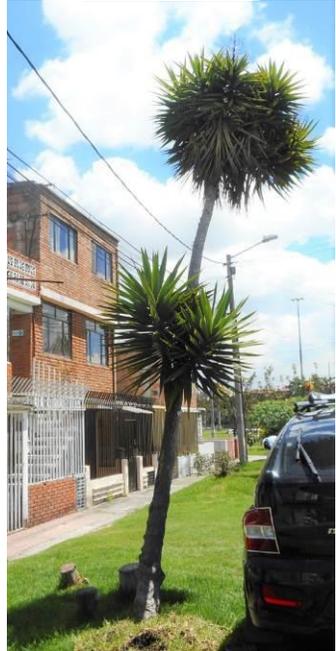
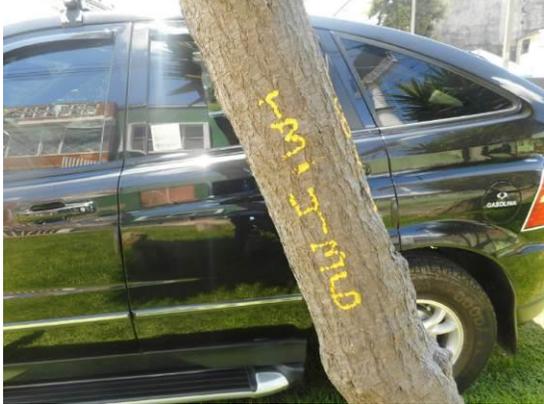
| FICHA TÉCNICA DE REGISTRO | | Radicado No. | | | | | | | | | | | | | | | | |
|--|---|---|---|---|---|---|--|---|---|---|--|---|---|--|---|---|--|---|---|
| | | | Elaboró | Ing. Forestal Hugo Alberto Gelvez | | | | | | | | | | | | | | | |
| | | | Tarjeta profesional N.º | 19556 del Ministerio de agricultura | | | | | | | | | | | | | | | |
| | | | Revisó | | | | | | | | | | | | | | | | |
| | | | Aprobó | | | | | | | | | | | | | | | | |
| | | | Fecha aprobación | | | | | | | | | | | | | | | | |
| Concepto Técnico: | | Página | 183 de 246 | | | | | | | | | | | | | | | | |
| Fecha de visita técnica | 2 de Junio del 2021 | Sitio de Visita | Av 1ra de mayo - Carrera 68 | | | | | | | | | | | | | | | | |
| Especie | Palma yuca, palmiche | Barrio Visita | San Eusebio | | | | | | | | | | | | | | | | |
| N. científico | <i>Yucca elephantipes</i> | UPZ | 40 - Ciudad Montes | | | | | | | | | | | | | | | | |
| Árbol N.º | T3-436 | Solicitante | Metro Línea 1 S.A.S. | | | | | | | | | | | | | | | | |
| Cod. SIGAU | 16021502000058 | Dirección Solicitante | World Trade Center AC 100 # 8A – 49, Torre B, Piso 11, Oficina 1102 | | | | | | | | | | | | | | | | |
| Localización Exacta del árbol | E 94415,88638; N 101387,54502 | c.c. ó NIT | 901.339.011-6 | | | | | | | | | | | | | | | | |
| DESCRIPCIÓN GENERAL DEL ESTADO DEL INDIVIDUO ARBÓREO | | | VISTA GENERAL | | | | | | | | | | | | | | | | |
| ESTADO FÍSICO: En el estado físico de la copa se encuentra: normal, y se encuentra en buen estado físico general. En el estado físico del fuste se encuentra: inclinación a 30 grados, y se encuentra en buen estado físico general. En el estado físico de la raíz se encuentra: raíces no apreciables y se encuentra en estado físico bueno general. | | |

| | | | | | | | | | | | | | | | |
| ESTADO SANITARIO: En el estado sanitario de la copa presenta: clorosis, y se encuentra en buen estado sanitario general. En el estado sanitario del fuste presenta: ninguna afectación, y se encuentra en buen estado sanitario general. El estado sanitario de la raíz se encuentra: sin ninguna afectación apreciable y se encuentra en buen estado sanitario. | | | | | | | | | | | | | | | | | | | |
| CAUSAS DE LA INTERVENCIÓN | | | | | | | | | | | | | | | | | | | |
| Construcción de obra pública y adecuación de espacio público proyectado, asociado al proyecto Primera Línea del Metro de Bogotá. | | | | | | | | | | | | | | | | | | | |
| VISTA DETALLE | | |
