| | FICHA TÉCNICA DE REGISTRO | | Radicado No. | |
| Fecha de visita técnica | 1 de Junio del 2021 | Sitio de Visita | Transversal 68 c #23-46 sur | |
| Árbol N.º | T3-271 | Solicitante | Metro Línea 1 S.A.S. | |

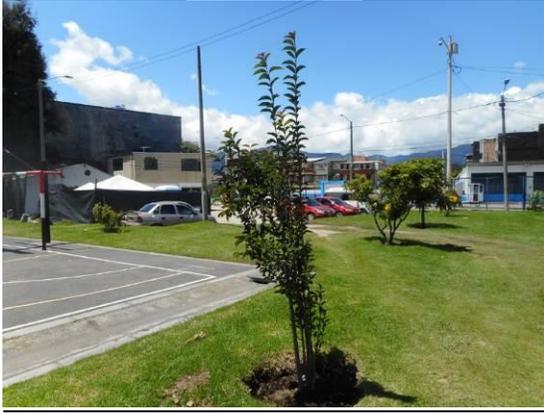
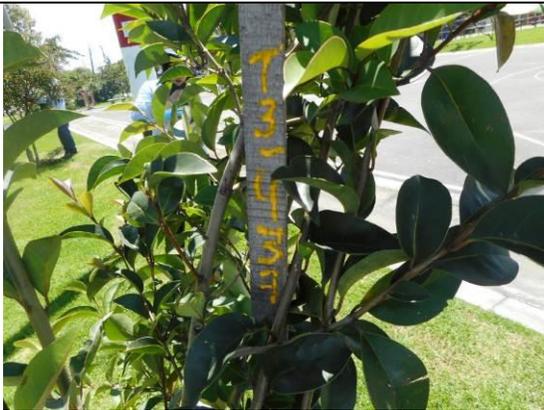
| FICHA TÉCNICA DE REGISTRO | | Radicado No. | | | | | | | | | | | | | |
|--|---|---|---|---|---|---|--|---|---|---|---|---|---|---|---|---|
| | | | Elaboró | Ing. Forestal Hugo Alberto Gelvez | | | | | | | | | | | | |
| | | | Tarjeta profesional N.º | 19556 del Ministerio de agricultura | | | | | | | | | | | | |
| | | | Revisó | | | | | | | | | | | | | |
| | | | Aprobó | | | | | | | | | | | | | |
| | | | Fecha aprobación | | | | | | | | | | | | | |
| Concepto Técnico: | | Página | 184 de 246 | | | | | | | | | | | | | |
| Fecha de visita técnica | 2 de Junio del 2021 | Sitio de Visita | Av 1ra de mayo - Carrera 68 | | | | | | | | | | | | | |
| Especie | Jazmin de la china | Barrio Visita | San Eusebio | | | | | | | | | | | | | |
| N. científico | <i>Ligustrum lucidum</i> | UPZ | 40 - Ciudad Montes | | | | | | | | | | | | | |
| Árbol N.º | T3-437 | Solicitante | Metro Línea 1 S.A.S. | | | | | | | | | | | | | |
| Cod. SIGAU | 16021502000240 | Dirección Solicitante | World Trade Center AC 100 # 8A – 49, Torre B, Piso 11, Oficina 1102 | | | | | | | | | | | | | |
| Localización Exacta del árbol | E 94417,85020; N 101392,54472 | c.c. ó NIT | 901.339.011-6 | | | | | | | | | | | | | |
| DESCRIPCIÓN GENERAL DEL ESTADO DEL INDIVIDUO ARBÓREO | | | VISTA GENERAL | | | | | | | | | | | | | |
| <p>ESTADO FÍSICO: En el estado físico de la copa se encuentra: podas anteriores técnicas, copa asimétrica, y se encuentra en buen estado físico general. En el estado físico del fuste se encuentra: bifurcaciones basales, fuste recto, y se encuentra en buen estado físico general. En el estado físico de la raíz se encuentra: raíces no apreciables y se encuentra en estado físico bueno general.</p> | | |

| | | | | | | | | | | | | |
| <p>ESTADO SANITARIO: En el estado sanitario de la copa presenta: ninguna afectación, y se encuentra en buen estado sanitario general. En el estado sanitario del fuste presenta: ninguna afectación, y se encuentra en buen estado sanitario general. El estado sanitario de la raíz se encuentra: sin ninguna afectación apreciable y se encuentra en buen estado sanitario.</p> | | | | | | | | | | | | | | | | |
| CAUSAS DE LA INTERVENCIÓN | | | | | | | | | | | | | | | | |
| <p>Construcción de obrapública y adecuación de espacio público proyectado, asociado al proyecto Primera Línea del Metro de Bogotá.</p> | | | CONCEPTO TÉCNICO | | | | | | | | | | | | | |
| VISTA DETALLE | | | | | | | | | | | | | | | | |
|

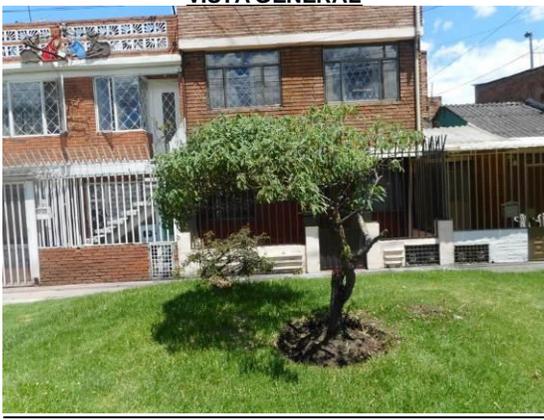
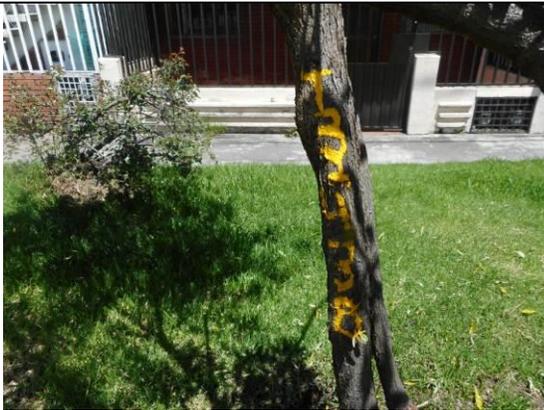
| FICHA TÉCNICA DE REGISTRO | | Radicado No. | | | | | | | | | | | | | |
|---|---|---|---|---|---|---|--|---|---|---|---|---|---|---|---|---|
| | | | Elaboró | Ing. Forestal Hugo Alberto Gelvez | | | | | | | | | | | | |
| | | | Tarjeta profesional N.º | 19556 del Ministerio de agricultura | | | | | | | | | | | | |
| | | | Revisó | | | | | | | | | | | | | |
| | | | Aprobó | | | | | | | | | | | | | |
| Concepto Técnico: | | Fecha aprobación | | | | | | | | | | | | | | |
| | | Página | 185 de 246 | | | | | | | | | | | | | |
| Fecha de visita técnica | 2 de Junio del 2021 | Sitio de Visita | Av 1ra de mayo - Carrera 68 | | | | | | | | | | | | | |
| Especie | Pajarito | Barrio Visita | San Eusebio | | | | | | | | | | | | | |
| N. científico | <i>Croria agathiflora</i> | UPZ | 40 - Ciudad Montes | | | | | | | | | | | | | |
| Árbol N.º | T3-438 | Solicitante | Metro Línea 1 S.A.S. | | | | | | | | | | | | | |
| Cod. SIGAU | 16021502000169 | Dirección Solicitante | World Trade Center AC 100 # 8A – 49, Torre B, Piso 11, Oficina 1102 | | | | | | | | | | | | | |
| Localización Exacta del árbol | E 94407,63969; N 101397,23422 | c.c. ó NIT | 901.339.011-6 | | | | | | | | | | | | | |
| DESCRIPCIÓN GENERAL DEL ESTADO DEL INDIVIDUO ARBÓREO | | | VISTA GENERAL | | | | | | | | | | | | | |
| <p>ESTADO FÍSICO: En el estado físico de la copa se encuentra: podas anteriores técnicas, y se encuentra en buen estado físico general. En el estado físico del fuste se encuentra: bifurcación, inclinación a 5 grados, torcido, y se encuentra en buen estado físico general. En el estado físico de la raíz se encuentra: raíces no apreciables y se encuentra en estado físico bueno general.</p> | | |

| | | | | | | | | | | | | |
| <p>ESTADO SANITARIO: En el estado sanitario de la copa presenta: marchitamiento, y se encuentra en buen estado sanitario general. En el estado sanitario del fuste presenta: ninguna afectación, y se encuentra en buen estado sanitario general. El estado sanitario de la raíz se encuentra: sin ninguna afectación apreciable y se encuentra en buen estado sanitario.</p> | | | | | | | | | | | | | | | | |
| CAUSAS DE LA INTERVENCIÓN | | | | | | | | | | | | | | | | |
| <p>Construcción de obra pública y adecuación de espacio público proyectado, asociado al proyecto Primera Línea del Metro de Bogotá.</p> | | | CONCEPTO TÉCNICO | | | | | | | | | | | | | |
| VISTA DETALLE | | | | | | | | | | | | | | | | |
|

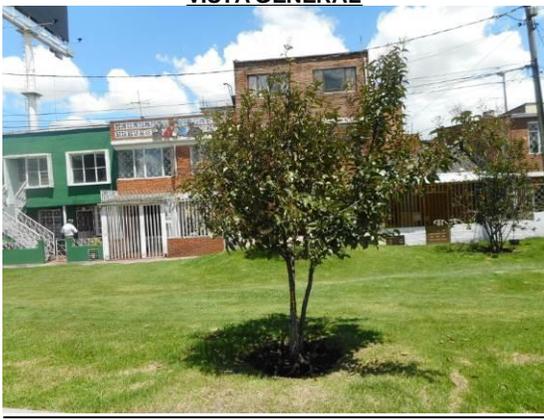
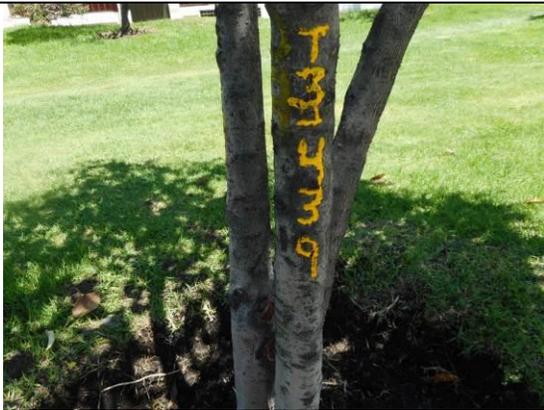
| FICHA TÉCNICA DE REGISTRO | | Radicado No. | | | | | | | | | | | | | |
|--|---|---|---|---|---|---|--|---|---|---|---|---|---|---|---|---|
| | | | Elaboró | Ing. Forestal Hugo Alberto Gelvez | | | | | | | | | | | | |
| | | | Tarjeta profesional N.º | 19556 del Ministerio de agricultura | | | | | | | | | | | | |
| | | | Revisó | | | | | | | | | | | | | |
| | | | Aprobó | | | | | | | | | | | | | |
| Concepto Técnico: | | Fecha aprobación | | | | | | | | | | | | | | |
| | | Página | 186 de 246 | | | | | | | | | | | | | |
| Fecha de visita técnica | 2 de Junio del 2021 | Sitio de Visita | Av 1ra de mayo - Carrera 68 | | | | | | | | | | | | | |
| Especie | Jazmin de la china | Barrio Visita | San Eusebio | | | | | | | | | | | | | |
| N. científico | <i>Ligustrum lucidum</i> | UPZ | 40 - Ciudad Montes | | | | | | | | | | | | | |
| Árbol N.º | T3-439 | Solicitante | Metro Línea 1 S.A.S. | | | | | | | | | | | | | |
| Cod. SIGAU | 16021502000179 | Dirección Solicitante | World Trade Center AC 100 # 8A – 49, Torre B, Piso 11, Oficina 1102 | | | | | | | | | | | | | |
| Localización Exacta del árbol | E 94412,86015; N 101401,46432 | c.c. ó NIT | 901.339.011-6 | | | | | | | | | | | | | |
| DESCRIPCIÓN GENERAL DEL ESTADO DEL INDIVIDUO ARBÓREO | | | VISTA GENERAL | | | | | | | | | | | | | |
| <p>ESTADO FÍSICO: En el estado físico de la copa se encuentra: podas anteriores técnicas, copa asimétrica, y se encuentra en buen estado físico general. En el estado físico del fuste se encuentra: bifurcaciones basales, fuste recto, y se encuentra en buen estado físico general. En el estado físico de la raíz se encuentra: raíces no apreciables y se encuentra en estado físico bueno general.</p> | | |

| | | | | | | | | | | | | |
| <p>ESTADO SANITARIO: En el estado sanitario de la copa presenta: puntos de succión, presencia de insectos, y se encuentra en buen estado sanitario general. En el estado sanitario del fuste presenta: ninguna afectación, y se encuentra en buen estado sanitario general. El estado sanitario de la raíz se encuentra: sin ninguna afectación apreciable y se encuentra en buen estado sanitario.</p> | | | | | | | | | | | | | | | | |
| CAUSAS DE LA INTERVENCIÓN | | | | | | | | | | | | | | | | |
| <p>Construcción de obrapública y adecuación de espacio público proyectado, asociado al proyecto Primera Línea del Metro de Bogotá.</p> | | | CONCEPTO TECNICO | | | | | | | | | | | | | |
| VISTA DETALLE | | | | | | | | | | | | | | | | |
|

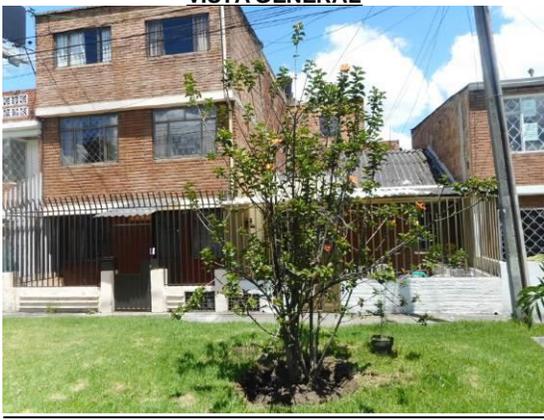
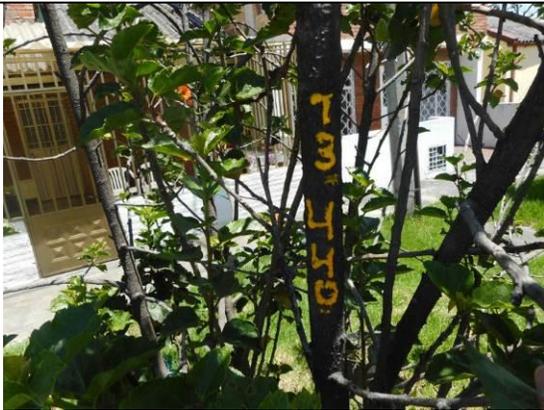
| Árbol N.º | T3-440 | Solicitante | Metro Línea 1 S.A.S. | |

| <p>ESTADO FÍSICO: En el estado físico de la copa se encuentra: excesiva ramificación, copa asimétrica, ramas pendulares, y se encuentra en estado regular físico general. En el estado físico del fuste se encuentra: bifurcaciones basales, fuste recto, y se encuentra en buen estado físico general. En el estado físico de la raíz se encuentra: raíces no apreciables y se encuentran manifestaciones de un estado físico regular general.</p> | | | | |
| <p>ESTADO SANITARIO: En el estado sanitario de la copa presenta: necrosis, y se encuentra en un estado sanitario regular general. En el estado sanitario del fuste presenta: ninguna afectación, y se encuentra en buen estado sanitario general. El estado sanitario de la raíz se encuentra: sin ninguna afectación apreciable y se encuentra en buen estado sanitario.</p> | | | | |

| <p>Construcción de obrapública y adecuación de espacio público proyectado, asociado al proyecto Primera Línea del Metro de Bogotá.</p> | | | VISTA DETALLE | |

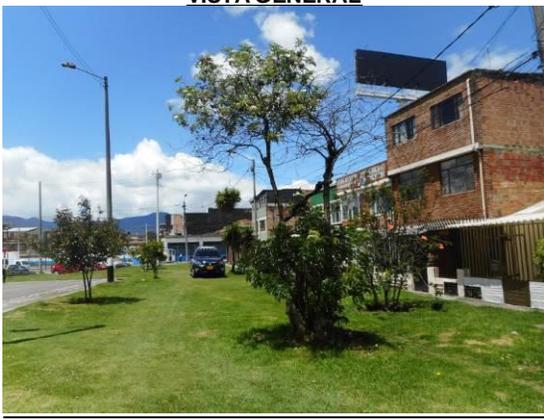
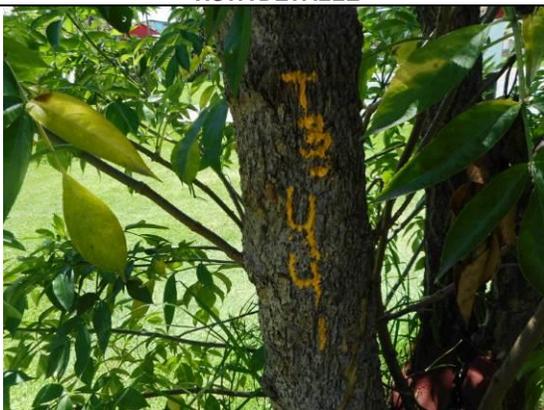
| FICHA TÉCNICA DE REGISTRO | | Radicado No. | | | | | | | | | | | | | | | | |
|--|---|---|---|---|---|---|--|---|---|---|--|---|---|--|---|---|--|---|---|
| | | | Elaboró | Ing. Forestal Hugo Alberto Gelvez | | | | | | | | | | | | | | | |
| | | | Tarjeta profesional N.º | 19556 del Ministerio de agricultura | | | | | | | | | | | | | | | |
| | | | Revisó | | | | | | | | | | | | | | | | |
| | | | Aprobó | | | | | | | | | | | | | | | | |
| | | | Fecha aprobación | | | | | | | | | | | | | | | | |
| Concepto Técnico: | | Página | 188 de 246 | | | | | | | | | | | | | | | | |
| Fecha de visita técnica | 2 de Junio del 2021 | Sitio de Visita | Av 1ra de mayo - Carrera 68 | | | | | | | | | | | | | | | | |
| Especie | Sauco | Barrio Visita | San Eusebio | | | | | | | | | | | | | | | | |
| N. científico | <i>Sambucus nigra</i> | UPZ | 40 - Ciudad Montes | | | | | | | | | | | | | | | | |
| Árbol N.º | T3-441 | Solicitante | Metro Línea 1 S.A.S. | | | | | | | | | | | | | | | | |
| Cod. SIGAU | 16021502000060 | Dirección Solicitante | World Trade Center AC 100 # 8A – 49, Torre B, Piso 11, Oficina 1102 | | | | | | | | | | | | | | | | |
| Localización Exacta del árbol | E 94404,58294; N 101403,83442 | c.c. ó NIT | 901.339.011-6 | | | | | | | | | | | | | | | | |
| DESCRIPCIÓN GENERAL DEL ESTADO DEL INDIVIDUO ARBÓREO | | | VISTA GENERAL | | | | | | | | | | | | | | | | |
| ESTADO FÍSICO: En el estado físico de la copa se encuentra: podas anteriores antitécnicas, ramas secas, rebrotes, copa asimétrica, y se encuentra en buen estado físico general. En el estado físico del fuste se encuentra: bifurcaciones basales, madera revirada, y se encuentra en buen estado físico general. En el estado físico de la raíz se encuentra: raíces no apreciables y se encuentra en estado físico bueno general. | | |

| | | | | | | | | | | | | | | | |
| ESTADO SANITARIO: En el estado sanitario de la copa presenta: ninguna afectación, y se encuentra en buen estado sanitario general. En el estado sanitario del fuste presenta: ninguna afectación, y se encuentra en buen estado sanitario general. El estado sanitario de la raíz se encuentra: sin ninguna afectación apreciable y se encuentra en buen estado sanitario. | | | | | | | | | | | | | | | | | | | |
| CAUSAS DE LA INTERVENCIÓN | | | | | | | | | | | | | | | | | | | |
| Construcción de obra pública y adecuación de espacio público proyectado, asociado al proyecto Primera Línea del Metro de Bogotá. | | |

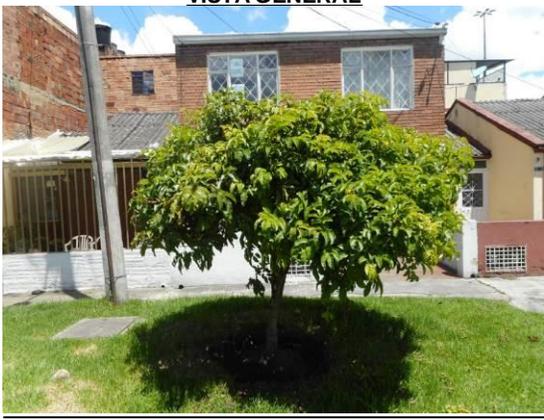
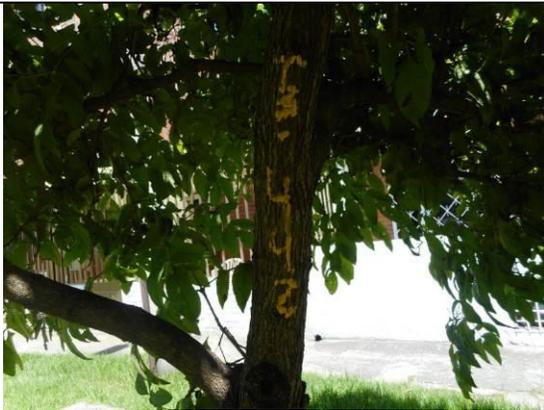
| FICHA TÉCNICA DE REGISTRO | | Radicado No. | | | | | | | | | | | | | |
|--|---|---|---|---|---|---|--|---|---|---|---|---|---|---|---|---|
| | | | Elaboró | Ing. Forestal Hugo Alberto Gelvez | | | | | | | | | | | | |
| | | | Tarjeta profesional N.º | 19556 del Ministerio de agricultura | | | | | | | | | | | | |
| | | | Revisó | | | | | | | | | | | | | |
| | | | Aprobó | | | | | | | | | | | | | |
| | | | Fecha aprobación | | | | | | | | | | | | | |
| Concepto Técnico: | | Página | 189 de 246 | | | | | | | | | | | | | |
| Fecha de visita técnica | 2 de Junio del 2021 | Sitio de Visita | Av 1ra de mayo - Carrera 68 | | | | | | | | | | | | | |
| Especie | Chicala, chirlobirlo, flor amarillo | Barrio Visita | San Eusebio | | | | | | | | | | | | | |
| N. científico | <i>Tecoma stans</i> | UPZ | 40 - Ciudad Montes | | | | | | | | | | | | | |
| Árbol N.º | T3-442 | Solicitante | Metro Línea 1 S.A.S. | | | | | | | | | | | | | |
| Cod. SIGAU | 16021502000219 | Dirección Solicitante | World Trade Center AC 100 # 8A – 49, Torre B, Piso 11, Oficina 1102 | | | | | | | | | | | | | |
| Localización Exacta del árbol | E 94399,61060; N 101403,24162 | c.c. ó NIT | 901.339.011-6 | | | | | | | | | | | | | |
| DESCRIPCIÓN GENERAL DEL ESTADO DEL INDIVIDUO ARBÓREO | | | VISTA GENERAL | | | | | | | | | | | | | |
| ESTADO FÍSICO: En el estado físico de la copa se encuentra: normal, y se encuentra en buen estado físico general. En el estado físico del fuste se encuentra: fuste recto, y se encuentra en buen estado físico general. En el estado físico de la raíz se encuentra: raíces no apreciables y se encuentra en estado físico bueno general. | | |

| | | | | | | | | | | | | |
| ESTADO SANITARIO: En el estado sanitario de la copa presenta: ninguna afectación, y se encuentra en buen estado sanitario general. En el estado sanitario del fuste presenta: ninguna afectación, y se encuentra en buen estado sanitario general. El estado sanitario de la raíz se encuentra: sin ninguna afectación apreciable y se encuentra en buen estado sanitario. | | | | | | | | | | | | | | | | |
| CAUSAS DE LA INTERVENCIÓN Construcción de obrapública y adecuación de espacio público proyectado, asociado al proyecto Primera Línea del Metro de Bogotá. | | | | | | | | | | | | | | | | |
| VISTA DETALLE | | |

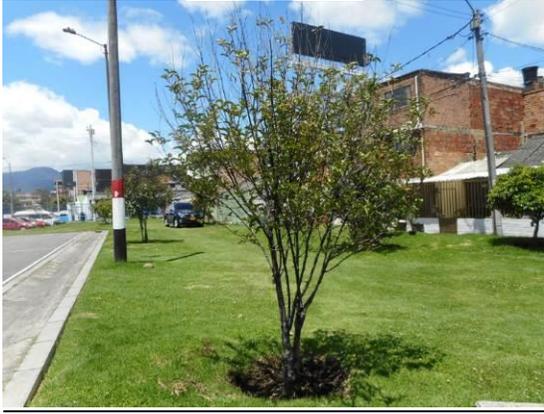
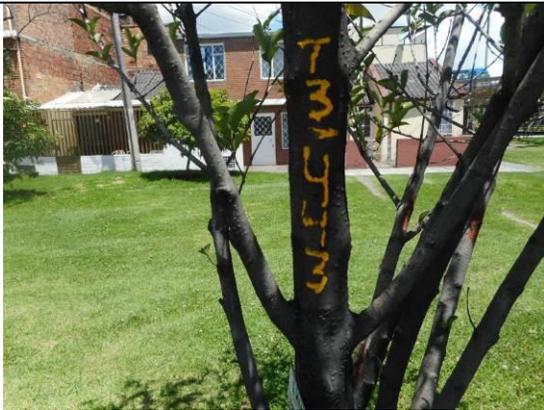
| FICHA TÉCNICA DE REGISTRO | | Radicado No. | | | | | | | | | | | | | |
|--|---|---|---|---|---|---|--|---|---|---|---|---|---|---|---|---|
| | | | Elaboró | Ing. Forestal Hugo Alberto Gelvez | | | | | | | | | | | | |
| | | | Tarjeta profesional N.º | 19556 del Ministerio de agricultura | | | | | | | | | | | | |
| | | | Revisó | | | | | | | | | | | | | |
| | | | Aprobó | | | | | | | | | | | | | |
| | | | Fecha aprobación | | | | | | | | | | | | | |
| Concepto Técnico: | | | Página | 190 de 246 | | | | | | | | | | | | |
| Fecha de visita técnica | 2 de Junio del 2021 | Sitio de Visita | Av 1ra de mayo - Carrera 68 | | | | | | | | | | | | | |
| Especie | Jazmin de la china | Barrio Visita | San Eusebio | | | | | | | | | | | | | |
| N. científico | <i>Ligustrum lucidum</i> | UPZ | 40 - Ciudad Montes | | | | | | | | | | | | | |
| Árbol N.º | T3-443 | Solicitante | Metro Línea 1 S.A.S. | | | | | | | | | | | | | |
| Cod. SIGAU | 16021502000180 | Dirección Solicitante | World Trade Center AC 100 # 8A – 49, Torre B, Piso 11, Oficina 1102 | | | | | | | | | | | | | |
| Localización Exacta del árbol | E 94404,62727; N 101413,49512 | c.c. ó NIT | 901.339.011-6 | | | | | | | | | | | | | |
| DESCRIPCIÓN GENERAL DEL ESTADO DEL INDIVIDUO ARBÓREO | | | VISTA GENERAL | | | | | | | | | | | | | |
| <p>ESTADO FÍSICO: En el estado físico de la copa se encuentra: podas anteriores antitécnicas, ramas secas, y se encuentra en buen estado físico general. En el estado físico del fuste se encuentra: bifurcación, fuste recto, y se encuentra en buen estado físico general. En el estado físico de la raíz se encuentra: raíces no apreciables y se encuentra en estado físico bueno general.</p> | | |

| | | | | | | | | | | | | |
| <p>ESTADO SANITARIO: En el estado sanitario de la copa presenta: ninguna afectación, y se encuentra en buen estado sanitario general. En el estado sanitario del fuste presenta: ninguna afectación, y se encuentra en buen estado sanitario general. El estado sanitario de la raíz se encuentra: sin ninguna afectación apreciable y se encuentra en buen estado sanitario.</p> | | | | | | | | | | | | | | | | |
| CAUSAS DE LA INTERVENCIÓN | | | | | | | | | | | | | | | | |
| <p>Construcción de obra pública y adecuación de espacio público proyectado, asociado al proyecto Primera Línea del Metro de Bogotá.</p> | | |

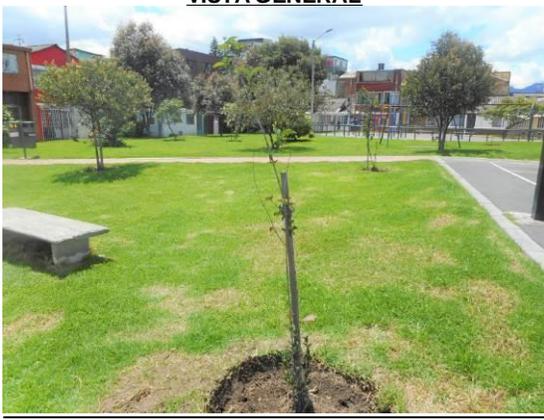
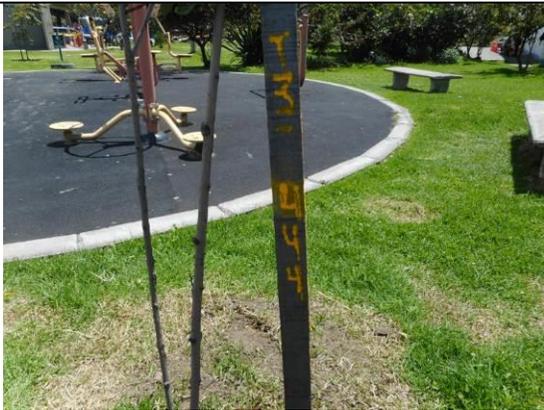
| FICHA TÉCNICA DE REGISTRO | | Radicado No. | | | | | | | | | | | | | |
|--|---|---|---|---|---|---|--|---|---|---|---|---|---|---|---|---|
| | | | Elaboró | Ing. Forestal Hugo Alberto Gelvez | | | | | | | | | | | | |
| | | | Tarjeta profesional N.º | 19556 del Ministerio de agricultura | | | | | | | | | | | | |
| | | | Revisó | | | | | | | | | | | | | |
| | | | Aprobó | | | | | | | | | | | | | |
| | | | Fecha aprobación | | | | | | | | | | | | | |
| Concepto Técnico: | | Página | 191 de 246 | | | | | | | | | | | | | |
| Fecha de visita técnica | 2 de Junio del 2021 | Sitio de Visita | Av 1ra de mayo - Carrera 68 | | | | | | | | | | | | | |
| Especie | Jazmin de la china | Barrio Visita | San Eusebio | | | | | | | | | | | | | |
| N. científico | <i>Ligustrum lucidum</i> | UPZ | 40 - Ciudad Montes | | | | | | | | | | | | | |
| Árbol N.º | T3-444 | Solicitante | Metro Línea 1 S.A.S. | | | | | | | | | | | | | |
| Cod. SIGAU | 16021502000238 | Dirección Solicitante | World Trade Center AC 100 # 8A – 49, Torre B, Piso 11, Oficina 1102 | | | | | | | | | | | | | |
| Localización Exacta del árbol | E 94409,07272; N 101419,32132 | c.c. ó NIT | 901.339.011-6 | | | | | | | | | | | | | |
| DESCRIPCIÓN GENERAL DEL ESTADO DEL INDIVIDUO ARBÓREO | | | VISTA GENERAL | | | | | | | | | | | | | |
| ESTADO FÍSICO: En el estado físico de la copa se encuentra: rebrotes, y se encuentra en buen estado físico general. En el estado físico del fuste se encuentra: fuste recto, y se encuentra en buen estado físico general. En el estado físico de la raíz se encuentra: raíces no apreciables y se encuentra en estado físico bueno general. | | |

| | | | | | | | | | | | | |
| ESTADO SANITARIO: En el estado sanitario de la copa presenta: ninguna afectación, y se encuentra en buen estado sanitario general. En el estado sanitario del fuste presenta: ninguna afectación, y se encuentra en buen estado sanitario general. El estado sanitario de la raíz se encuentra: sin ninguna afectación apreciable y se encuentra en buen estado sanitario. | | | | | | | | | | | | | | | | |
| CAUSAS DE LA INTERVENCIÓN | | | | | | | | | | | | | | | | |
| Construcción de obrapública y adecuación de espacio público proyectado, asociado al proyecto Primera Línea del Metro de Bogotá. | | |

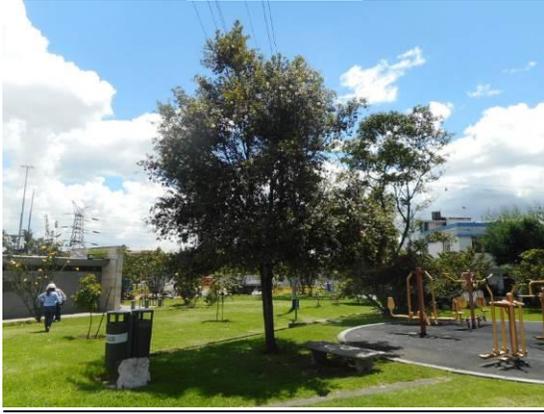
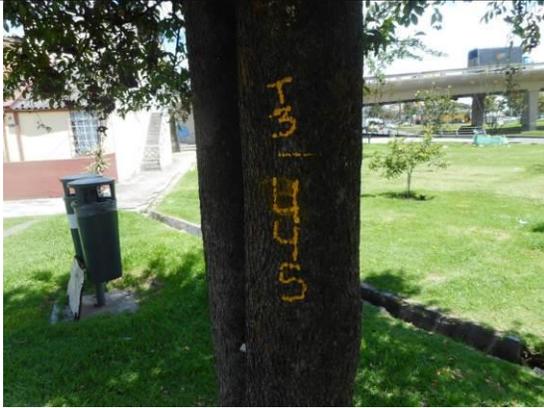
| Árbol N.º | T3-445 | Solicitante | Metro Línea 1 S.A.S. | |

| <p>ESTADO FÍSICO: En el estado físico de la copa se encuentra: podas anteriores técnicas, copa asimétrica, y se encuentra en buen estado físico general. En el estado físico del fuste se encuentra: bifurcación, fuste recto, compartimentalizado, daño mecánico leve, y se encuentra en buen estado físico general. En el estado físico de la raíz se encuentra: raíces no apreciables y se encuentran en estado físico bueno general.</p> | | | | |
| <p>ESTADO SANITARIO: En el estado sanitario de la copa presenta: ninguna afectación, y se encuentra en buen estado sanitario general. En el estado sanitario del fuste presenta: presencia de insectos, y se encuentra en buen estado sanitario general. El estado sanitario de la raíz se encuentra: sin ninguna afectación apreciable y se encuentra en buen estado sanitario.</p> | | | | |

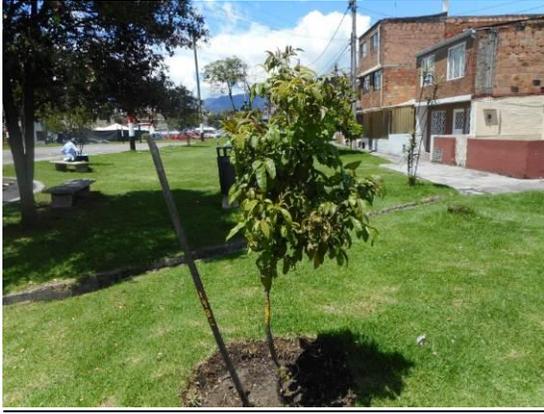
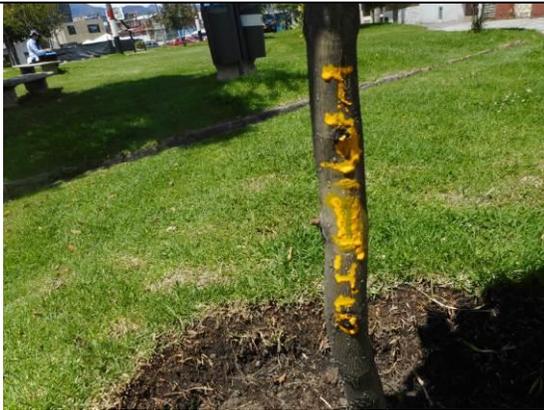
| FICHA TÉCNICA DE REGISTRO | | Radicado No. | | | | | | | | | | | | | |
|---|---|---|---|---|---|---|--|---|---|---|---|---|---|---|---|---|
| | | | Elaboró | Ing. Forestal Hugo Alberto Gelvez | | | | | | | | | | | | |
| | | | Tarjeta profesional N.º | 19556 del Ministerio de agricultura | | | | | | | | | | | | |
| | | | Revisó | | | | | | | | | | | | | |
| | | | Aprobó | | | | | | | | | | | | | |
| Concepto Técnico: | | Fecha aprobación | | | | | | | | | | | | | | |
| | | Página | 193 de 246 | | | | | | | | | | | | | |
| Fecha de visita técnica | 2 de Junio del 2021 | Sitio de Visita | Av 1ra de mayo - Carrera 68 | | | | | | | | | | | | | |
| Especie | Chicala, chirlobirlo, flor amarillo | Barrio Visita | San Eusebio | | | | | | | | | | | | | |
| N. científico | <i>Tecoma stans</i> | UPZ | 40 - Ciudad Montes | | | | | | | | | | | | | |
| Árbol N.º | T3-446 | Solicitante | Metro Línea 1 S.A.S. | | | | | | | | | | | | | |
| Cod. SIGAU | | Dirección Solicitante | World Trade Center AC 100 # 8A – 49, Torre B, Piso 11, Oficina 1102 | | | | | | | | | | | | | |
| Localización Exacta del árbol | E 94389,94821; N 101418,11022 | c.c. ó NIT | 901.339.011-6 | | | | | | | | | | | | | |
| DESCRIPCIÓN GENERAL DEL ESTADO DEL INDIVIDUO ARBÓREO | | | VISTA GENERAL | | | | | | | | | | | | | |
| <p>ESTADO FÍSICO: En el estado físico de la copa se encuentra: normal, y se encuentra en buen estado físico general. En el estado físico del fuste se encuentra: fuste recto, y se encuentra en buen estado físico general. En el estado físico de la raíz se encuentra: raíces no apreciables y se encuentra en estado físico bueno general.</p> | | |

| | | | | | | | | | | | | |
| <p>ESTADO SANITARIO: En el estado sanitario de la copa presenta: ninguna afectación, y se encuentra en buen estado sanitario general. En el estado sanitario del fuste presenta: ninguna afectación, y se encuentra en buen estado sanitario general. El estado sanitario de la raíz se encuentra: sin ninguna afectación apreciable y se encuentra en buen estado sanitario.</p> | | | | | | | | | | | | | | | | |
| CAUSAS DE LA INTERVENCIÓN | | | | | | | | | | | | | | | | |
| <p>Construcción de obrapública y adecuación de espacio público proyectado, asociado al proyecto Primera Línea del Metro de Bogotá.</p> | | |

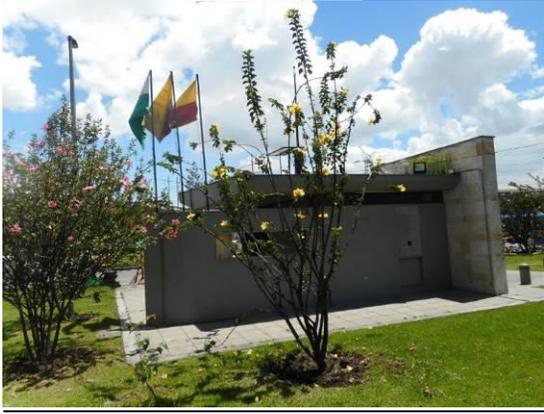
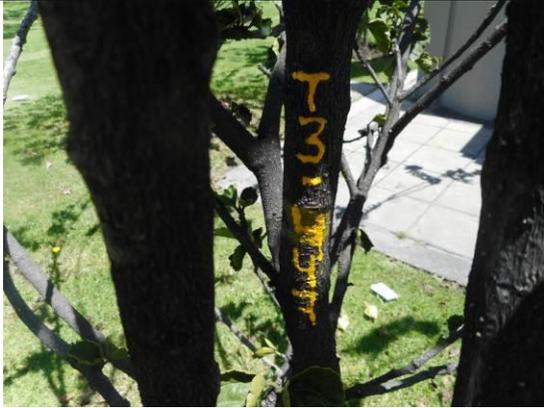
| FICHA TÉCNICA DE REGISTRO | | Radicado No. | | | | | | | | | | | | | | | | |
|---|---|---|---|---|---|---|--|---|---|---|--|---|---|--|---|---|--|---|---|
| | | | Elaboró | Ing. Forestal Hugo Alberto Gelvez | | | | | | | | | | | | | | | |
| | | | Tarjeta profesional N.º | 19556 del Ministerio de agricultura | | | | | | | | | | | | | | | |
| | | | Revisó | | | | | | | | | | | | | | | | |
| | | | Aprobó | | | | | | | | | | | | | | | | |
| Concepto Técnico: | | Fecha aprobación | | | | | | | | | | | | | | | | | |
| | | Página | 194 de 246 | | | | | | | | | | | | | | | | |
| Fecha de visita técnica | 2 de Junio del 2021 | Sitio de Visita | Av 1ra de mayo - Carrera 68 | | | | | | | | | | | | | | | | |
| Especie | Cayeno | Barrio Visita | San Eusebio | | | | | | | | | | | | | | | | |
| N. científico | <i>Hibiscus rosa-sinensis</i> | UPZ | 40 - Ciudad Montes | | | | | | | | | | | | | | | | |
| Árbol N.º | T3-447 | Solicitante | Metro Línea 1 S.A.S. | | | | | | | | | | | | | | | | |
| Cod. SIGAU | 16021502000205 | Dirección Solicitante | World Trade Center AC 100 # 8A – 49, Torre B, Piso 11, Oficina 1102 | | | | | | | | | | | | | | | | |
| Localización Exacta del árbol | E 94383,58159; N 101421,87822 | c.c. ó NIT | 901.339.011-6 | | | | | | | | | | | | | | | | |
| DESCRIPCIÓN GENERAL DEL ESTADO DEL INDIVIDUO ARBÓREO | | | VISTA GENERAL | | | | | | | | | | | | | | | | |
| <p>ESTADO FÍSICO: En el estado físico de la copa se encuentra: excesiva ramificación, podas anteriores antitécnicas, copa asimétrica, y se encuentra en buen estado físico general. En el estado físico del fuste se encuentra: bifurcación, inclinación a 20 grados, y se encuentra en buen estado físico general. En el estado físico de la raíz se encuentra: raíces no apreciables y se encuentra en estado físico bueno general.</p> | | |

| | | | | | | | | | | | | | | | |
| <p>ESTADO SANITARIO: En el estado sanitario de la copa presenta: ninguna afectación, y se encuentra en buen estado sanitario general. En el estado sanitario del fuste presenta: ninguna afectación, y se encuentra en buen estado sanitario general. El estado sanitario de la raíz se encuentra: sin ninguna afectación apreciable y se encuentra en buen estado sanitario.</p> | | | | | | | | | | | | | | | | | | | |
| CAUSAS DE LA INTERVENCIÓN | | | | | | | | | | | | | | | | | | | |
| Construcción de obra pública y adecuación de espacio público proyectado, asociado al proyecto Primera Línea del Metro de Bogotá. | | |

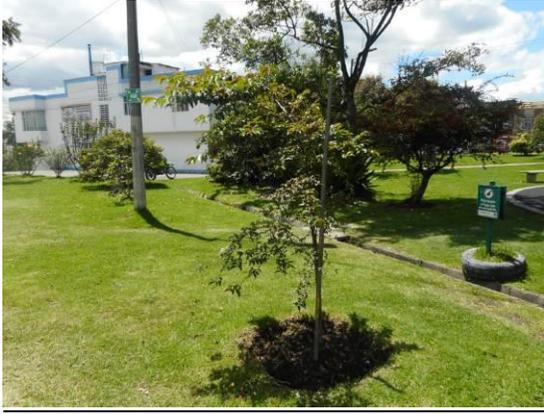
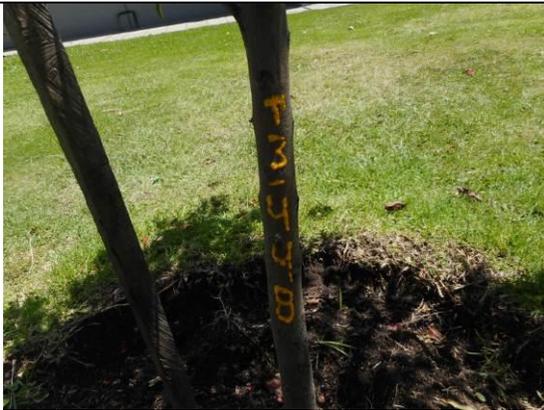
| FICHA TÉCNICA DE REGISTRO | | Radicado No. | | | | | | | | | | | | | |
|--|---|---|---|---|---|---|--|---|---|---|---|---|---|---|---|---|
| | | | Elaboró | Ing. Forestal Hugo Alberto Gelvez | | | | | | | | | | | | |
| | | | Tarjeta profesional N.º | 19556 del Ministerio de agricultura | | | | | | | | | | | | |
| | | | Revisó | | | | | | | | | | | | | |
| | | | Aprobó | | | | | | | | | | | | | |
| | | | Fecha aprobación | | | | | | | | | | | | | |
| Concepto Técnico: | | Página | 195 de 246 | | | | | | | | | | | | | |
| Fecha de visita técnica | 2 de Junio del 2021 | Sitio de Visita | Av 1ra de mayo - Carrera 68 | | | | | | | | | | | | | |
| Especie | Guayacan de Manizales | Barrio Visita | San Eusebio | | | | | | | | | | | | | |
| N. científico | <i>Lafoensia acuminata</i> | UPZ | 40 - Ciudad Montes | | | | | | | | | | | | | |
| Árbol N.º | T3-448 | Solicitante | Metro Línea 1 S.A.S. | | | | | | | | | | | | | |
| Cod. SIGAU | 16021502000234 | Dirección Solicitante | World Trade Center AC 100 # 8A – 49, Torre B, Piso 11, Oficina 1102 | | | | | | | | | | | | | |
| Localización Exacta del árbol | E 94391,21396; N 101424,98082 | c.c. ó NIT | 901.339.011-6 | | | | | | | | | | | | | |
| DESCRIPCIÓN GENERAL DEL ESTADO DEL INDIVIDUO ARBÓREO | | | VISTA GENERAL | | | | | | | | | | | | | |
| ESTADO FÍSICO: En el estado físico de la copa se encuentra: copa asimétrica, ramas pendulares, y se encuentra en buen estado físico general. En el estado físico del fuste se encuentra: fuste recto, y se encuentra en buen estado físico general. En el estado físico de la raíz se encuentra: raíces no apreciables y se encuentra en estado físico bueno general. | | |

| | | | | | | | | | | | | |
| ESTADO SANITARIO: En el estado sanitario de la copa presenta: ninguna afectación, y se encuentra en buen estado sanitario general. En el estado sanitario del fuste presenta: ninguna afectación, y se encuentra en buen estado sanitario general. El estado sanitario de la raíz se encuentra: sin ninguna afectación apreciable y se encuentra en buen estado sanitario. | | | | | | | | | | | | | | | | |
| CAUSAS DE LA INTERVENCIÓN | | | | | | | | | | | | | | | | |
| Construcción de obra pública y adecuación de espacio público proyectado, asociado al proyecto Primera Línea del Metro de Bogotá. | | |

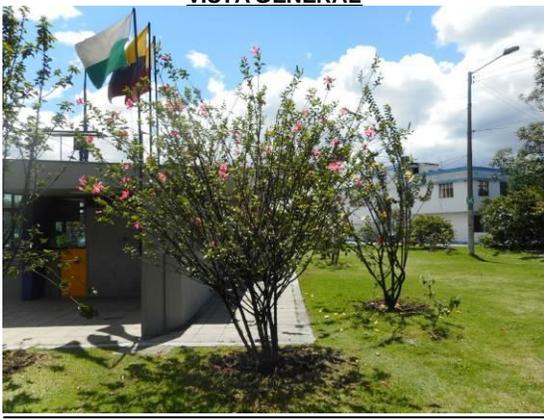
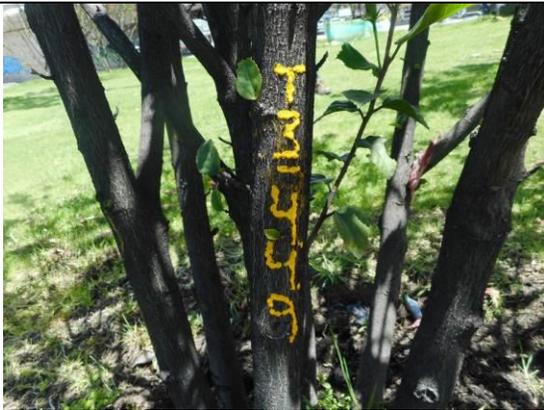
| FICHA TÉCNICA DE REGISTRO | | Radicado No. | | | | | | | | | | | | | |
|---|---|---|---|---|---|---|--|---|---|---|---|---|---|---|---|---|
| | | | Elaboró | Ing. Forestal Hugo Alberto Gelvez | | | | | | | | | | | | |
| | | | Tarjeta profesional N.º | 19556 del Ministerio de agricultura | | | | | | | | | | | | |
| | | | Revisó | | | | | | | | | | | | | |
| | | | Aprobó | | | | | | | | | | | | | |
| Concepto Técnico: | | Fecha aprobación | | | | | | | | | | | | | | |
| | | Página | 196 de 246 | | | | | | | | | | | | | |
| Fecha de visita técnica | 2 de Junio del 2021 | Sitio de Visita | Av 1ra de mayo - Carrera 68 | | | | | | | | | | | | | |
| Especie | Cayeno | Barrio Visita | San Eusebio | | | | | | | | | | | | | |
| N. científico | <i>Hibiscus rosa-sinensis</i> | UPZ | 40 - Ciudad Montes | | | | | | | | | | | | | |
| Árbol N.º | T3-449 | Solicitante | Metro Línea 1 S.A.S. | | | | | | | | | | | | | |
| Cod. SIGAU | 16021502000204 | Dirección Solicitante | World Trade Center AC 100 # 8A – 49, Torre B, Piso 11, Oficina 1102 | | | | | | | | | | | | | |
| Localización Exacta del árbol | E 94381,60435; N 101418,41810 | c.c. ó NIT | 901.339.011-6 | | | | | | | | | | | | | |
| DESCRIPCIÓN GENERAL DEL ESTADO DEL INDIVIDUO ARBÓREO | | | VISTA GENERAL | | | | | | | | | | | | | |
| <p>ESTADO FÍSICO: En el estado físico de la copa se encuentra: excesiva ramificación, copa asimétrica, y se encuentra en buen estado físico general. En el estado físico del fuste se encuentra: bifurcaciones basales, fuste recto, inclinación a 20 grados, y se encuentra en buen estado físico general. En el estado físico de la raíz se encuentra: raíces no apreciables y se encuentra en estado físico bueno general.</p> | | |

| | | | | | | | | | | | | |
| <p>ESTADO SANITARIO: En el estado sanitario de la copa presenta: ninguna afectación, y se encuentra en buen estado sanitario general. En el estado sanitario del fuste presenta: ninguna afectación, y se encuentra en buen estado sanitario general. El estado sanitario de la raíz se encuentra: sin ninguna afectación apreciable y se encuentra en buen estado sanitario.</p> | | | | | | | | | | | | | | | | |
| CAUSAS DE LA INTERVENCIÓN | | | | | | | | | | | | | | | | |
| <p>Construcción de obra pública y adecuación de espacio público proyectado, asociado al proyecto Primera Línea del Metro de Bogotá.</p> | | | CONCEPTO TÉCNICO | | | | | | | | | | | | | |
| VISTA DETALLE | | | | | | | | | | | | | | | | |
|

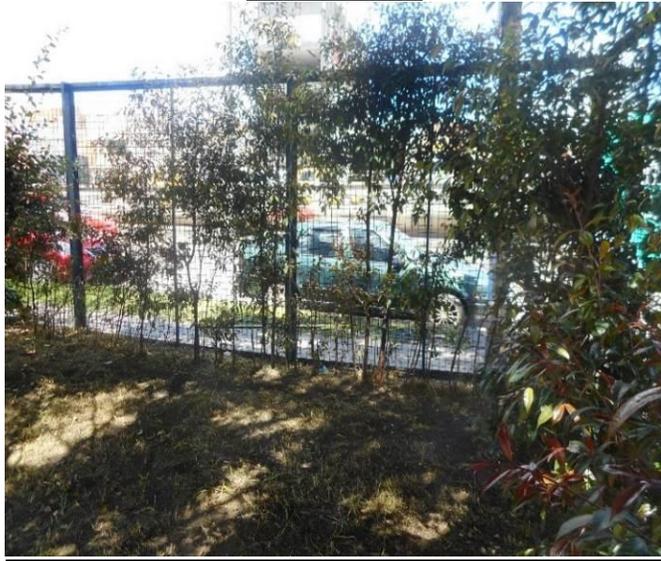
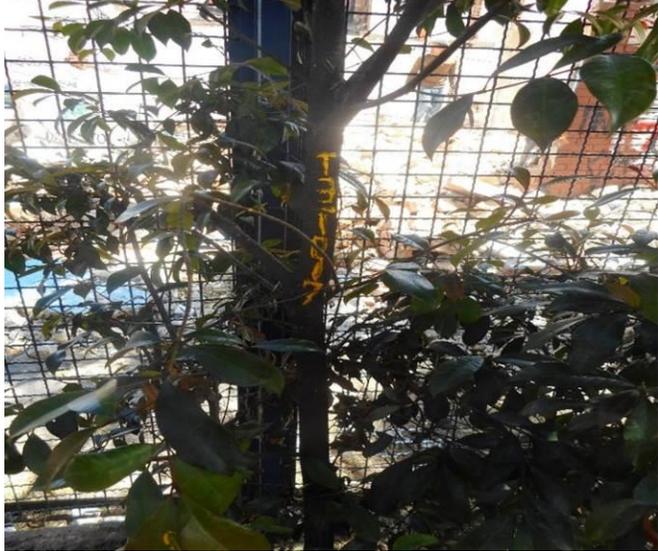
| FICHA TÉCNICA DE REGISTRO | | Radicado No. | | | | | | | | | | | | | |
|--|---|---|---|---|---|---|--|---|---|---|---|---|---|---|---|---|
| | | | Elaboró | Ing. Forestal Hugo Alberto Gelvez | | | | | | | | | | | | |
| | | | Tarjeta profesional N.º | 19556 del Ministerio de agricultura | | | | | | | | | | | | |
| | | | Revisó | | | | | | | | | | | | | |
| | | | Aprobó | | | | | | | | | | | | | |
| Concepto Técnico: | | Fecha aprobación | | | | | | | | | | | | | | |
| | | Página | 197 de 246 | | | | | | | | | | | | | |
| Fecha de visita técnica | 15 de Julio del 2021 | Sitio de Visita | Av 1ra de mayo - Carrera 68 | | | | | | | | | | | | | |
| Especie | Eugenia | Barrio Visita | San Eusebio | | | | | | | | | | | | | |
| N. científico | <i>Eugenia myrtifolia</i> | UPZ | 40 - Ciudad Montes | | | | | | | | | | | | | |
| Árbol N.º | T3-1017 | Solicitante | Metro Línea 1 S.A.S. | | | | | | | | | | | | | |
| Cod. SIGAU | | Dirección Solicitante | World Trade Center AC 100 # 8A – 49, Torre B, Piso 11, Oficina 1102 | | | | | | | | | | | | | |
| Localización Exacta del árbol | E 94422,30193; N 101345,34032 | c.c. ó NIT | 901.339.011-6 | | | | | | | | | | | | | |
| DESCRIPCIÓN GENERAL DEL ESTADO DEL INDIVIDUO ARBÓREO | | | VISTA GENERAL | | | | | | | | | | | | | |
| <p>ESTADO FÍSICO: En el estado físico de la copa se encuentra: podas anteriores antitécnicas, podas anteriores técnicas, y se encuentra en buen estado físico general. En el estado físico del fuste se encuentra: bifurcaciones basales, torcido, y se encuentra en buen estado físico general. En el estado físico de la raíz se encuentra: raíces no apreciables y se encuentra en estado físico bueno general.</p> | | |

| | | | | | | | | | | | | |
| <p>ESTADO SANITARIO: En el estado sanitario de la copa presenta: ninguna afectación, y se encuentra en buen estado sanitario general. En el estado sanitario del fuste presenta: ninguna afectación, y se encuentra en buen estado sanitario general. El estado sanitario de la raíz se encuentra: sin ninguna afectación apreciable y se encuentra en buen estado sanitario.</p> | | | | | | | | | | | | | | | | |
| CAUSAS DE LA INTERVENCIÓN | | | | | | | | | | | | | | | | |
| <p>Construcción de obrapública y adecuación de espacio público proyectado, asociado al proyecto Primera Línea del Metro de Bogotá.</p> | | |

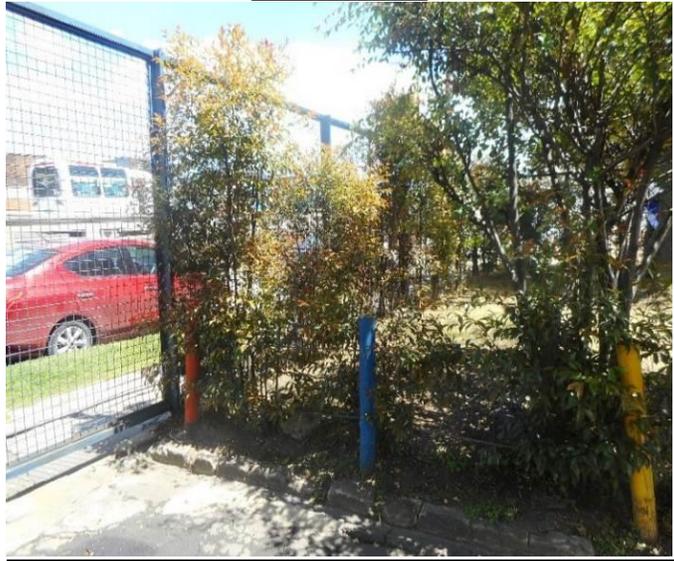
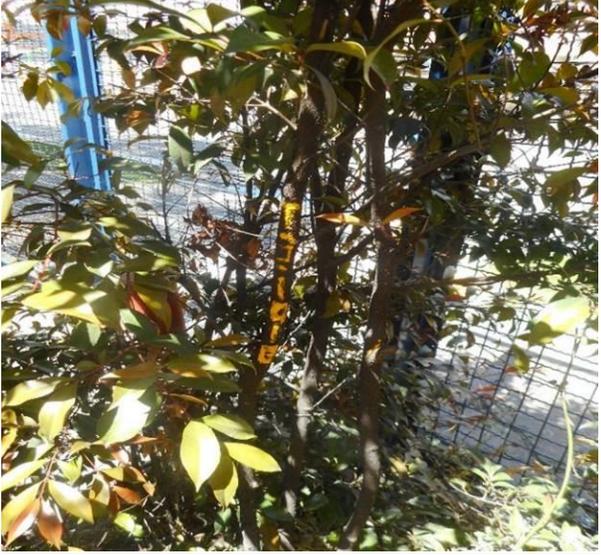
| Árbol N.º | T3-1018 | Solicitante | Metro Línea 1 S.A.S. |

| <p>ESTADO FÍSICO: En el estado físico de la copa se encuentra: podas anteriores antitécnicas, podas anteriores técnicas, y se encuentra en buen estado físico general. En el estado físico del fuste se encuentra: bifurcaciones basales, torcido, y se encuentra en buen estado físico general. En el estado físico de la raíz se encuentra: raíces no apreciables y se encuentra en estado físico bueno general.</p> | | | |
| <p>ESTADO SANITARIO: En el estado sanitario de la copa presenta: ninguna afectación, y se encuentra en buen estado sanitario general. En el estado sanitario del fuste presenta: ninguna afectación, y se encuentra en buen estado sanitario general. El estado sanitario de la raíz se encuentra: sin ninguna afectación apreciable y se encuentra en buen estado sanitario.</p> | | | |

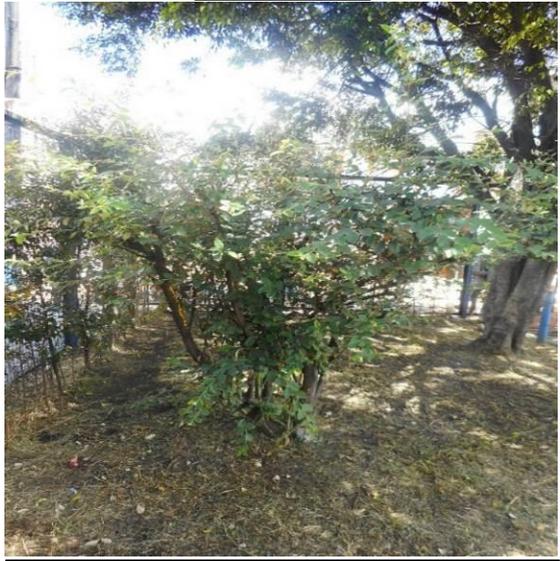
| Árbol N.º | T3-1019 | Solicitante | Metro Línea 1 S.A.S. | | |

| <p>ESTADO FÍSICO: En el estado físico de la copa se encuentra: podas anteriores antitécnicas, rebrotes, copa asimétrica, y se encuentra en estado regular físico general. En el estado físico del fuste se encuentra: bifurcaciones basales, torcido, y se encuentra en estado regular físico general. En el estado físico de la raíz se encuentra: raíces no apreciables y se encuentra en estado físico bueno general.</p> | | | | | |
| <p>ESTADO SANITARIO: En el estado sanitario de la copa presenta: ninguna afectación, y se encuentra en buen estado sanitario general. En el estado sanitario del fuste presenta: ninguna afectación, y se encuentra en buen estado sanitario general. El estado sanitario de la raíz se encuentra: sin ninguna afectación apreciable y se encuentra en buen estado sanitario.</p> | | | | | |

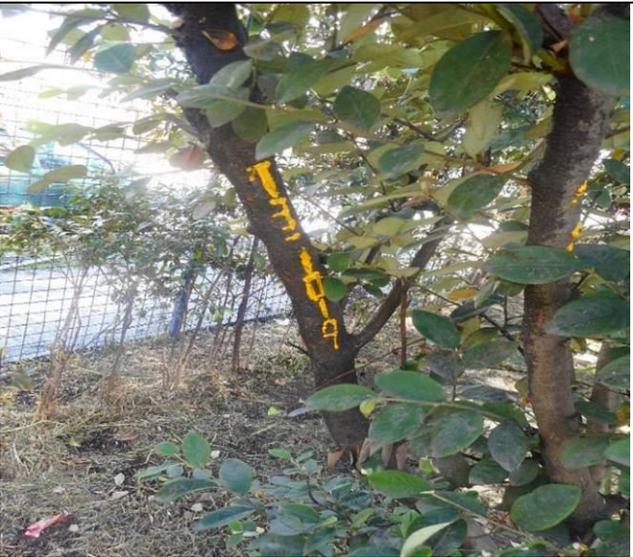
| Construcción de obrapública y adecuación de espacio público proyectado, asociado al proyecto Primera Línea del Metro de Bogotá. | | VISTA DETALLE | | | |

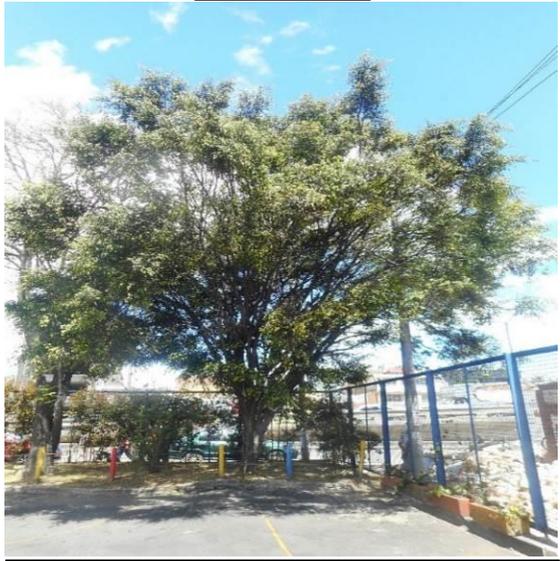
| FICHA TÉCNICA DE REGISTRO | | Radicado No. | | | | | | | | | | | | | | | | |
|---|---|---|---|---|---|---|--|---|---|---|--|---|---|--|---|---|--|---|---|
| | | | Elaboró | Ing. Forestal Hugo Alberto Gelvez | | | | | | | | | | | | | | | |
| | | | Tarjeta profesional N.º | 19556 del Ministerio de agricultura | | | | | | | | | | | | | | | |
| | | | Revisó | | | | | | | | | | | | | | | | |
| | | | Aprobó | | | | | | | | | | | | | | | | |
| Concepto Técnico: | | Fecha aprobación | | | | | | | | | | | | | | | | | |
| | | Página | 200 de 246 | | | | | | | | | | | | | | | | |
| Fecha de visita técnica | 15 de Julio del 2021 | Sitio de Visita | Av 1ra de mayo - Carrera 68 | | | | | | | | | | | | | | | | |
| Especie | Caucho benjamin | Barrio Visita | San Eusebio | | | | | | | | | | | | | | | | |
| N. científico | <i>Ficus benjamina</i> | UPZ | 40 - Ciudad Montes | | | | | | | | | | | | | | | | |
| Árbol N.º | T3-1020 | Solicitante | Metro Línea 1 S.A.S. | | | | | | | | | | | | | | | | |
| Cod. SIGAU | | Dirección Solicitante | World Trade Center AC 100 # 8A – 49, Torre B, Piso 11, Oficina 1102 | | | | | | | | | | | | | | | | |
| Localización Exacta del árbol | E 94420,80823; N 101348,76912 | c.c. ó NIT | 901.339.011-6 | | | | | | | | | | | | | | | | |
| DESCRIPCIÓN GENERAL DEL ESTADO DEL INDIVIDUO ARBÓREO | | VISTA GENERAL | | | | | | | | | | | | | | | | | |
| <p>ESTADO FÍSICO: En el estado físico de la copa se encuentra: excesiva ramificación, ramas secas, ramas pendulares, rama en peligro de caída, desgarrar rama, y se encuentra en estado regular físico general. En el estado físico del fuste se encuentra: bifurcación, torcido, y se encuentra en estado regular físico general. En el estado físico de la raíz se encuentra: con presencia de montículo y se encuentra en estado físico bueno general.</p> | |

| | | | | | | | | | | | | | | | | |
| <p>ESTADO SANITARIO: En el estado sanitario de la copa presenta: ninguna afectación, y se encuentra en buen estado sanitario general. En el estado sanitario del fuste presenta: ninguna afectación, y se encuentra en buen estado sanitario general. El estado sanitario de la raíz se encuentra: sin ninguna afectación apreciable y se encuentra en buen estado sanitario.</p> | | | | | | | | | | | | | | | | | | | |
| CAUSAS DE LA INTERVENCIÓN | | | | | | | | | | | | | | | | | | | |
| <p style="text-align: center;">Interferencia con redes eléctricas, Daño infraestructura. Construcción de obra pública y adecuación de espacio público proyectado, asociado al proyecto Primera Línea del Metro de Bogotá.</p> | |
