FICHA TÉCNICA DE REGISTRO		Radicado No.																
			Elaboró	Ing. Forestal Hugo Alberto Gelvez															
			Tarjeta profesional N.º	19556 del Ministerio de agricultura															
			Revisó																
			Aprobó																
Concepto Técnico:		Fecha aprobación																	
		Página	201 de 246																
Fecha de visita técnica	15 de Julio del 2021	Sitio de Visita	Av 1ra de mayo - Carrera 68																
Especie	Holly liso	Barrio Visita	San Eusebio																
N. científico	<i>Cotoneaster panosa</i>	UPZ	40 - Ciudad Montes																
Árbol N.º	T3-1021	Solicitante	Metro Línea 1 S.A.S.																
Cod. SIGAU		Dirección Solicitante	World Trade Center AC 100 # 8A – 49, Torre B, Piso 11, Oficina 1102																
Localización Exacta del árbol	E 94423,17335; N 101346,43912	c.c. ó NIT	901.339.011-6																
DESCRIPCIÓN GENERAL DEL ESTADO DEL INDIVIDUO ARBÓREO		VISTA GENERAL																	
<p>ESTADO FÍSICO: En el estado físico de la copa se encuentra: podas anteriores antitécnicas, rebrotes, copa asimétrica, desgarrar rama, y se encuentra en estado regular físico general. En el estado físico del fuste se encuentra: bifurcaciones basal

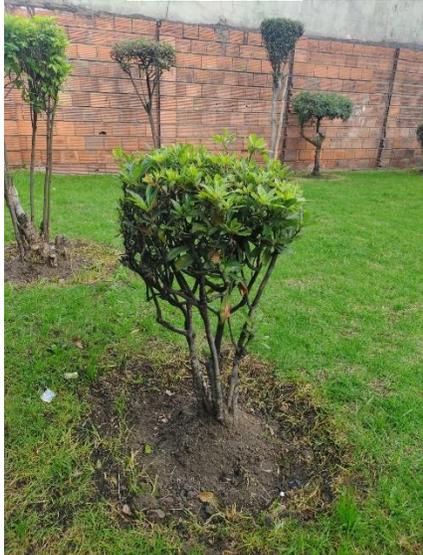
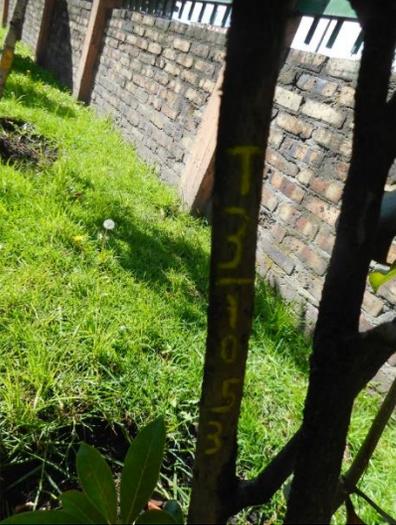
FICHA TÉCNICA DE REGISTRO		Radicado No.													
			Elaboró	Ing. Forestal Hugo Alberto Gelvez												
			Tarjeta profesional N.º	19556 del Ministerio de agricultura												
			Revisó													
			Aprobó													
Concepto Técnico:		Fecha aprobación														
		Página	210 de 246													
Fecha de visita técnica	13 de Septiembre del 2021	Sitio de Visita	Av 1ra de mayo - Carrera 68													
Especie	Jazmin del cabo, laurel huesito	Barrio Visita	Provienda Oriental													
N. científico	<i>Pittosporum undulatum</i>	UPZ	44 - Américas													
Árbol N.º	T3-1053	Solicitante	Metro Línea 1 S.A.S.													
Cod. SIGAU	08011006001023	Dirección Solicitante	World Trade Center AC 100 # 8A – 49, Torre B, Piso 11, Oficina 1102													
Localización Exacta del árbol	E 94049,09593; N 101618,67620	c.c. ó NIT	901.339.011-6													
DESCRIPCIÓN GENERAL DEL ESTADO DEL INDIVIDUO ARBÓREO			VISTA GENERAL													
ESTADO FÍSICO: En el estado físico de la copa se encuentra: rebrotes, normal, y se encuentra en buen estado físico general. En el estado físico del fuste se encuentra: bifurcaciones basales, fuste recto, y se encuentra en buen estado físico general. En el estado físico de la raíz se encuentra: raíces no apreciables y se encuentra en estado físico bueno general.

ESTADO SANITARIO: En el estado sanitario de la copa presenta: ninguna afectación, y se encuentra en buen estado sanitario general. En el estado sanitario del fuste presenta: ninguna afectación, y se encuentra en buen estado sanitario general. El estado sanitario de la raíz se encuentra: sin ninguna afectación apreciable y se encuentra en buen estado sanitario.																
CAUSAS DE LA INTERVENCIÓN																
Construcción de obrapública y adecuación de espacio público proyectado, asociado al proyecto Primera Línea del Metro de Bogotá.

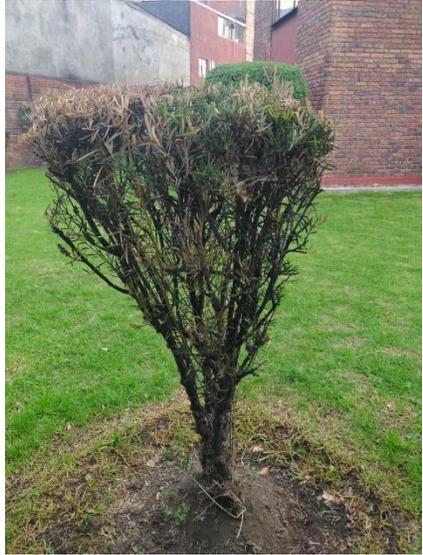
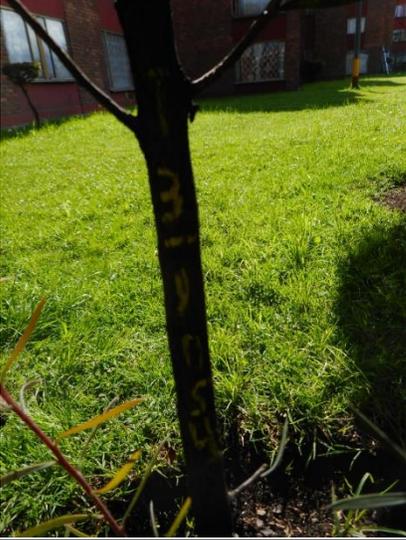
FICHA TÉCNICA DE REGISTRO		Radicado No.													
			Elaboró	Ing. Forestal Hugo Alberto Gelvez												
			Tarjeta profesional N.º	19556 del Ministerio de agricultura												
			Revisó													
			Aprobó													
			Fecha aprobación													
Concepto Técnico:		Página	211 de 246													
Fecha de visita técnica	13 de Septiembre del 2021	Sitio de Visita	Av 1ra de mayo - Carrera 68													
Especie	Eucalipto de flor, eucalipto lavabotella	Barrio Visita	Provienda Oriental													
N. científico	<i>Callistemon citrinuss</i>	UPZ	44 - Américas													
Árbol N.º	T3-1054	Solicitante	Metro Línea 1 S.A.S.													
Cod. SIGAU	08011006001022	Dirección Solicitante	World Trade Center AC 100 # 8A – 49, Torre B, Piso 11, Oficina 1102													
Localización Exacta del árbol	E 94050,92348; N 101617,10220	c.c. ó NIT	901.339.011-6													
DESCRIPCIÓN GENERAL DEL ESTADO DEL INDIVIDUO ARBÓREO			VISTA GENERAL													
ESTADO FÍSICO: En el estado físico de la copa se encuentra: normal, y se encuentra en buen estado físico general. En el estado físico del fuste se encuentra: bifurcaciones basales, torcido, y se encuentra en buen estado físico general. En el estado físico de la raíz se encuentra: raíces no apreciables y se encuentra en estado físico bueno general.

ESTADO SANITARIO: En el estado sanitario de la copa presenta: ninguna afectación, y se encuentra en buen estado sanitario general. En el estado sanitario del fuste presenta: ninguna afectación, y se encuentra en buen estado sanitario general. El estado sanitario de la raíz se encuentra: sin ninguna afectación apreciable y se encuentra en buen estado sanitario.																
CAUSAS DE LA INTERVENCIÓN																
Construcción de obrapública y adecuación de espacio público proyectado, asociado al proyecto Primera Línea del Metro de Bogotá.

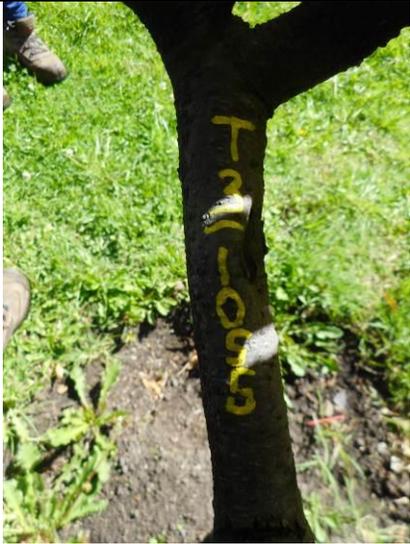
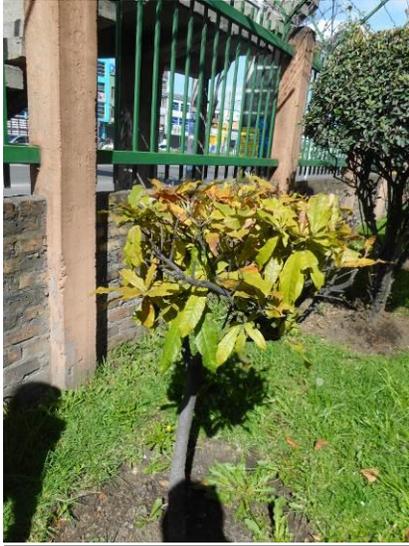
N. científico	<i>Quercus humboldtii</i>		UPZ	44 - Américas
Árbol N.º	T3-1055		Solicitante	Metro Línea 1 S.A.S.
Cod. SIGAU	08011006001020		Dirección Solicitante	World Trade Center AC 100 # 8A – 49, Torre B, Piso 11, Oficina 1102
Localización Exacta del árbol	E 94055,84024; N 101615,40510		c.c. ó NIT	901.339.011-6
DESCRIPCIÓN GENERAL DEL ESTADO DEL INDIVIDUO ARBÓREO				
ESTADO FÍSICO:				
En el estado físico de la copa se encuentra: normal, y se encuentra en buen estado físico general.				
En el estado físico del fuste se encuentra: fuste recto, y se encuentra en buen estado físico general.				
En el estado físico de la raíz se encuentra: raíces no apreciables y se encuentra en estado físico bueno general.				
ESTADO SANITARIO:				
En el estado sanitario de la copa presenta: ninguna afectación, y se encuentra en buen estado sanitario general.				
En el estado sanitario del fuste presenta: ninguna afectación, y se encuentra en buen estado sanitario general.

El estado sanitario de la raíz se encuentra: sin ninguna afectación apreciable y se encuentra en buen estado sanitario.				
CAUSAS DE LA INTERVENCIÓN				
Construcción de obrapública y adecuación de espacio público proyectado, asociado al proyecto Primera Línea del Metro de Bogotá.				
VISTA DETALLE

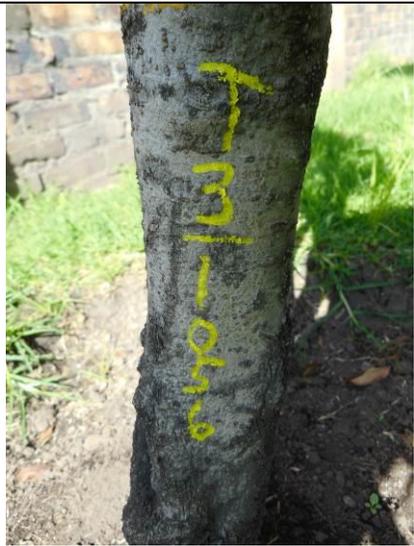
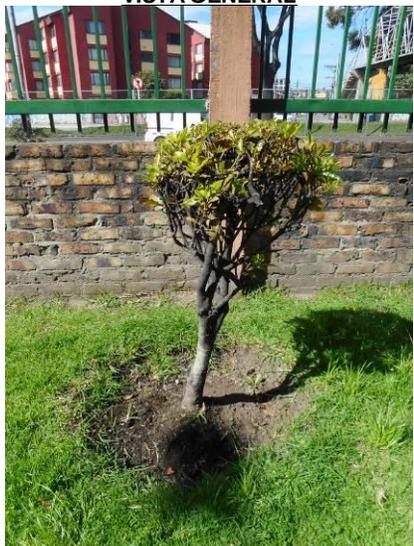
N. científico	<i>Pittosporum undulatum</i>	UPZ	44 - Américas		
Árbol N.º	T3-1056	Solicitante	Metro Línea 1 S.A.S.		
Cod. SIGAU	08011006000871	Dirección Solicitante	World Trade Center AC 100 # 8A – 49, Torre B, Piso 11, Oficina 1102		
Localización Exacta del árbol	E 94066,09490; N 101609,92990	c.c. ó NIT	901.339.011-6		
DESCRIPCIÓN GENERAL DEL ESTADO DEL INDIVIDUO ARBÓREO					
ESTADO FÍSICO:					
En el estado físico de la copa se encuentra: normal, y se encuentra en buen estado físico general.					
En el estado físico del fuste se encuentra: bifurcaciones basales, fuste recto, y se encuentra en buen estado físico general.					
En el estado físico de la raíz se encuentra: raíces no apreciables y se encuentra en estado físico bueno general.					
ESTADO SANITARIO:					
En el estado sanitario de la copa presenta: ninguna afectación, y se encuentra en buen estado sanitario general.					
En el estado sanitario del fuste presenta: ninguna afectación, y se encuentra en buen estado sanitario general.

El estado sanitario de la raíz se encuentra: sin ninguna afectación apreciable y se encuentra en buen estado sanitario.					
CAUSAS DE LA INTERVENCIÓN					
Construcción de obrapública y adecuación de espacio público proyectado, asociado al proyecto Primera Línea del Metro de Bogotá.					
VISTA DETALLE

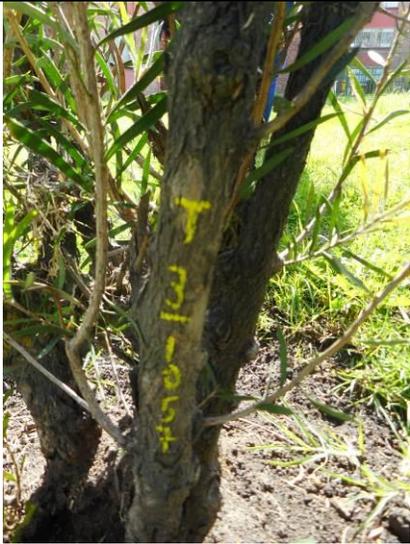
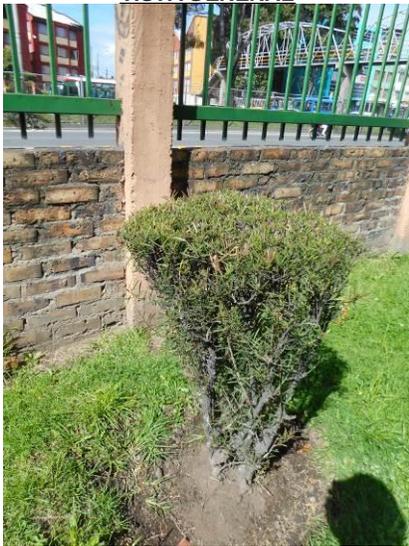
N. científico	<i>Callistemon citrinus</i>	UPZ	44 - Américas		
Árbol N.º	T3-1057	Solicitante	Metro Línea 1 S.A.S.		
Cod. SIGAU	08011006000869	Dirección Solicitante	World Trade Center AC 100 # 8A – 49, Torre B, Piso 11, Oficina 1102		
Localización Exacta del árbol	E 94070,54300; N 101607,11152	c.c. ó NIT	901.339.011-6		
DESCRIPCIÓN GENERAL DEL ESTADO DEL INDIVIDUO ARBÓREO					
ESTADO FÍSICO:					
En el estado físico de la copa se encuentra: normal, y se encuentra en estado regular físico general.					
En el estado físico del fuste se encuentra: bifurcaciones basales, torcido, y se encuentra en buen estado físico general.					
En el estado físico de la raíz se encuentra: raíces no apreciables y se encuentra en estado físico bueno general.					
ESTADO SANITARIO:					
En el estado sanitario de la copa presenta: ninguna afectación, y se encuentra en buen estado sanitario general.					
En el estado sanitario del fuste presenta: ninguna afectación, y se encuentra en buen estado sanitario general.

El estado sanitario de la raíz se encuentra: sin ninguna afectación apreciable y se encuentra en buen estado sanitario.					
CAUSAS DE LA INTERVENCIÓN					
Construcción de obra pública y adecuación de espacio público proyectado, asociado al proyecto Primera Línea del Metro de Bogotá.					
VISTA DETALLE

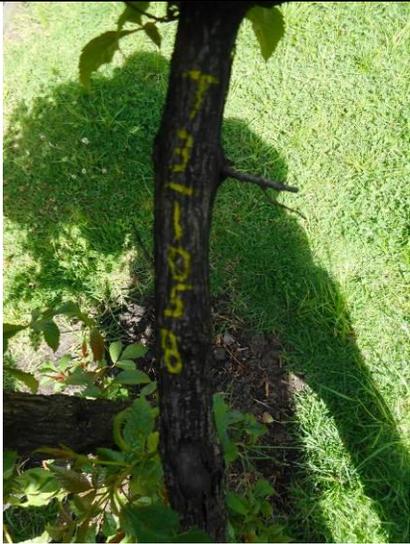
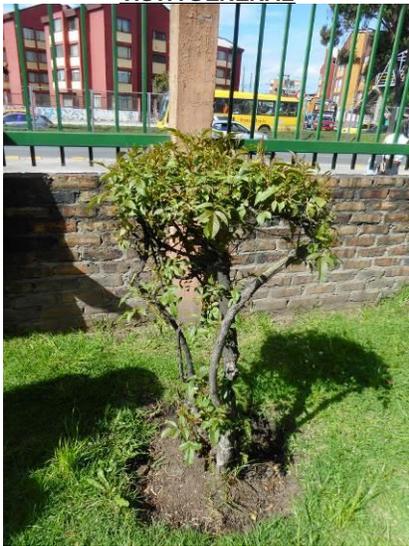
N. científico	<i>Tecoma stans</i>	UPZ	44 - Américas		
Árbol N.º	T3-1058	Solicitante	Metro Línea 1 S.A.S.		
Cod. SIGAU	08011006000868	Dirección Solicitante	World Trade Center AC 100 # 8A – 49, Torre B, Piso 11, Oficina 1102		
Localización Exacta del árbol	E 94077,20738; N 101603,60022	c.c. ó NIT	901.339.011-6		
DESCRIPCIÓN GENERAL DEL ESTADO DEL INDIVIDUO ARBÓREO					
ESTADO FÍSICO: En el estado físico de la copa se encuentra: rebrotes, y se encuentra en buen estado físico general. En el estado físico del fuste se encuentra: bifurcaciones basales, torcido, y se encuentra en buen estado físico general. En el estado físico de la raíz se encuentra: raíces no apreciables y se encuentra en estado físico bueno general.					
ESTADO SANITARIO: En el estado sanitario de la copa presenta: ninguna afectación, y se encuentra en buen estado sanitario general. En el estado sanitario del fuste presenta: ninguna afectación, y se encuentra en buen estado sanitario general. El estado sanitario de la raíz se encuentra: sin ninguna afectación apreciable y se encuentra en buen estado sanitario.

CAUSAS DE LA INTERVENCIÓN					
Construcción de obrapública y adecuación de espacio público proyectado, asociado al proyecto Primera Línea del Metro de Bogotá.					
VISTA DETALLE

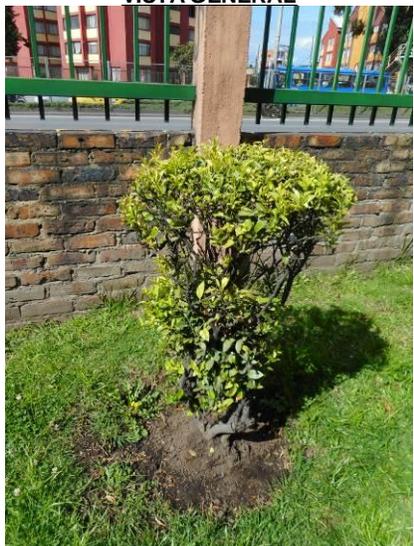
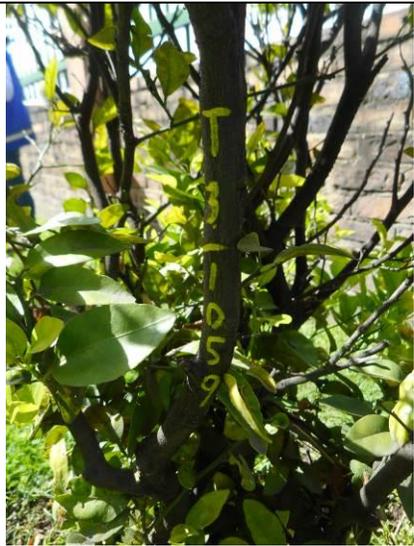
FICHA TÉCNICA DE REGISTRO		Radicado No.													
			Elaboró	Ing. Forestal Hugo Alberto Gelvez												
			Tarjeta profesional N.º	19556 del Ministerio de agricultura												
			Revisó													
			Aprobó													
			Fecha aprobación													
Concepto Técnico:		Página	216 de 246													
Fecha de visita técnica	13 de Septiembre del 2021	Sitio de Visita	Calle 26 sur · 54 - 29													
Especie	Mandarina	Barrio Visita	Provienda Oriental													
N. científico	<i>Citrus reticulata Blanco</i>	UPZ	44 - Américas													
Árbol N.º	T3-1059	Solicitante	Metro Línea 1 S.A.S.													
Cod. SIGAU	08011006001263	Dirección Solicitante	World Trade Center AC 100 # 8A – 49, Torre B, Piso 11, Oficina 1102													
Localización Exacta del árbol	E 94079,41998; N 101602,41242	c.c. ó NIT	901.339.011-6													
DESCRIPCIÓN GENERAL DEL ESTADO DEL INDIVIDUO ARBÓREO			VISTA GENERAL													
ESTADO FÍSICO: En el estado físico de la copa se encuentra: rebrotes, y se encuentra en buen estado físico general. En el estado físico del fuste se encuentra: bifurcaciones basales, torcido, y se encuentra en buen estado físico general. En el estado físico de la raíz se encuentra: raíces no apreciables y se encuentra en estado físico bueno general.

ESTADO SANITARIO: En el estado sanitario de la copa presenta: ninguna afectación, y se encuentra en buen estado sanitario general. En el estado sanitario del fuste presenta: ninguna afectación, y se encuentra en buen estado sanitario general. El estado sanitario de la raíz se encuentra: sin ninguna afectación apreciable y se encuentra en buen estado sanitario.																
CAUSAS DE LA INTERVENCIÓN																
Construcción de obra pública y adecuación de espacio público proyectado, asociado al proyecto Primera Línea del Metro de Bogotá.

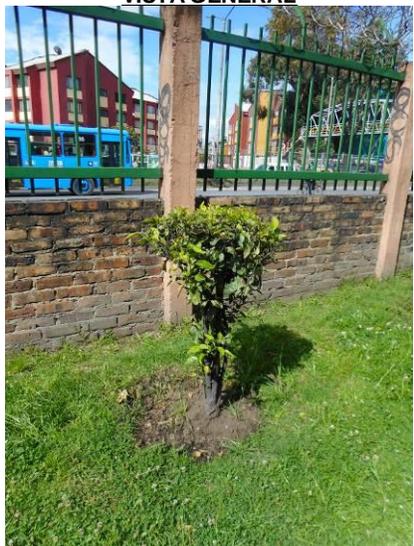
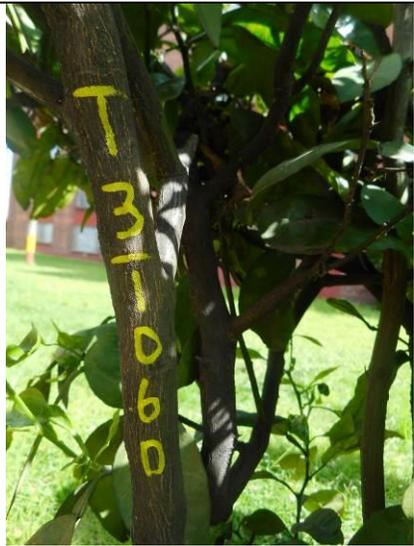
FICHA TÉCNICA DE REGISTRO		Radicado No.													
			Elaboró	Ing. Forestal Hugo Alberto Gelvez												
			Tarjeta profesional N.º	19556 del Ministerio de agricultura												
			Revisó													
			Aprobó													
Concepto Técnico:		Fecha aprobación														
		Página	217 de 246													
Fecha de visita técnica	13 de Septiembre del 2021	Sitio de Visita	Av 1ra de mayo # 52 D - 23													
Especie	Naranja	Barrio Visita	Provienda Oriental													
N. científico	<i>Citrus sinensis</i>	UPZ	44 - Américas													
Árbol N.º	T3-1060	Solicitante	Metro Línea 1 S.A.S.													
Cod. SIGAU	08011006001262	Dirección Solicitante	World Trade Center AC 100 # 8A – 49, Torre B, Piso 11, Oficina 1102													
Localización Exacta del árbol	E 94083,94019; N 101600,03122	c.c. ó NIT	901.339.011-6													
DESCRIPCIÓN GENERAL DEL ESTADO DEL INDIVIDUO ARBÓREO			VISTA GENERAL													
<p>ESTADO FÍSICO: En el estado físico de la copa se encuentra: rebrotes, y se encuentra en buen estado físico general. En el estado físico del fuste se encuentra: bifurcaciones basales, torcido, y se encuentra en buen estado físico general. En el estado físico de la raíz se encuentra: raíces no apreciables y se encuentra en estado físico bueno general.</p>

<p>ESTADO SANITARIO: En el estado sanitario de la copa presenta: ninguna afectación, y se encuentra en buen estado sanitario general. En el estado sanitario del fuste presenta: ninguna afectación, y se encuentra en buen estado sanitario general. El estado sanitario de la raíz se encuentra: sin ninguna afectación apreciable y se encuentra en buen estado sanitario.</p>																
CAUSAS DE LA INTERVENCIÓN																
Construcción de obra pública y adecuación de espacio público proyectado, asociado al proyecto Primera Línea del Metro de Bogotá.

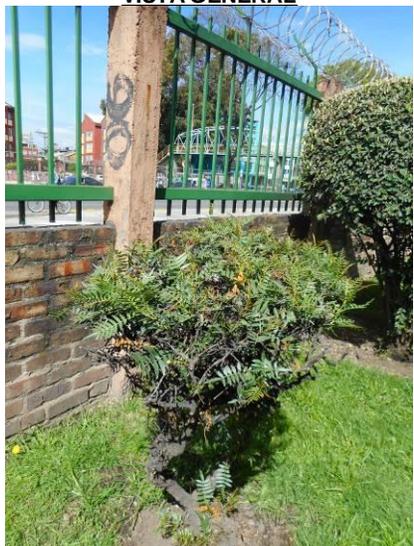
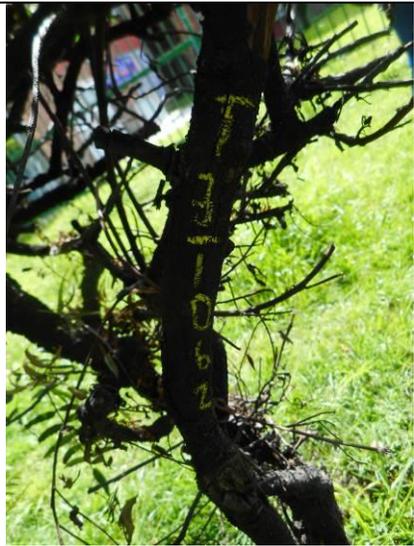
FICHA TÉCNICA DE REGISTRO		Radicado No.													
			Elaboró	Ing. Forestal Hugo Alberto Gelvez												
			Tarjeta profesional N.º	19556 del Ministerio de agricultura												
			Revisó													
			Aprobó													
			Fecha aprobación													
Concepto Técnico:		Página	219 de 246													
Fecha de visita técnica	13 de Septiembre del 2021	Sitio de Visita	Calle 27 sur # 54 - 12													
Especie	Falso pimientó	Barrio Visita	Provienda Oriental													
N. científico	<i>Schinus molle</i>	UPZ	44 - Américas													
Árbol N.º	T3-1062	Solicitante	Metro Línea 1 S.A.S.													
Cod. SIGAU	08011006000864	Dirección Solicitante	World Trade Center AC 100 # 8A – 49, Torre B, Piso 11, Oficina 1102													
Localización Exacta del árbol	E 94088,40242; N 101597,34302	c.c. ó NIT	901.339.011-6													
DESCRIPCIÓN GENERAL DEL ESTADO DEL INDIVIDUO ARBÓREO			VISTA GENERAL													
<p>ESTADO FÍSICO: En el estado físico de la copa se encuentra: rebrotes, y se encuentra en buen estado físico general. En el estado físico del fuste se encuentra: bifurcaciones basales, torcido, y se encuentra en buen estado físico general. En el estado físico de la raíz se encuentra: raíces no apreciables y se encuentra en estado físico bueno general.</p>

<p>ESTADO SANITARIO: En el estado sanitario de la copa presenta: puntos de succión, y se encuentra en buen estado sanitario general. En el estado sanitario del fuste presenta: ninguna afectación, y se encuentra en buen estado sanitario general. El estado sanitario de la raíz se encuentra: sin ninguna afectación apreciable y se encuentra en buen estado sanitario.</p>																
CAUSAS DE LA INTERVENCIÓN																
<p>Construcción de obra pública y adecuación de espacio público proyectado, asociado al proyecto Primera Línea del Metro de Bogotá.</p>

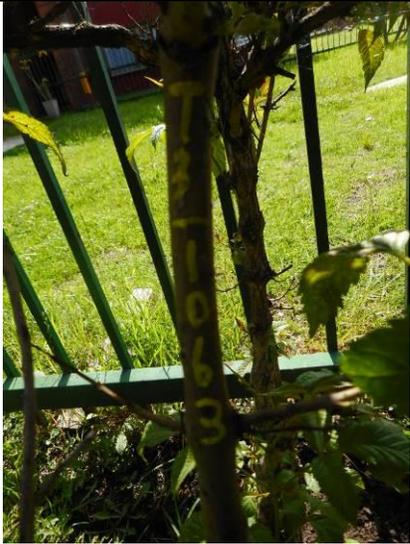
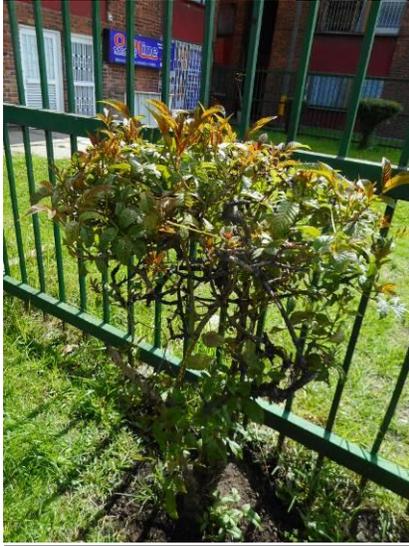
N. científico	<i>Tecoma stans</i>	UPZ	44 - Américas		
Árbol N.º	T3-1063	Solicitante	Metro Línea 1 S.A.S.		
Cod. SIGAU	08011006000862	Dirección Solicitante	World Trade Center AC 100 # 8A – 49, Torre B, Piso 11, Oficina 1102		
Localización Exacta del árbol	E 94093,06871; N 101594,68812	c.c. ó NIT	901.339.011-6		
DESCRIPCIÓN GENERAL DEL ESTADO DEL INDIVIDUO ARBÓREO					
ESTADO FÍSICO:					
En el estado físico de la copa se encuentra: rebrotes, y se encuentra en buen estado físico general.					
En el estado físico del fuste se encuentra: bifurcaciones basales, torcido, y se encuentra en buen estado físico general.					
En el estado físico de la raíz se encuentra: raíces no apreciables y se encuentra en estado físico bueno general.					
ESTADO SANITARIO:					
En el estado sanitario de la copa presenta: ninguna afectación, y se encuentra en buen estado sanitario general.					
En el estado sanitario del fuste presenta: ninguna afectación, y se encuentra en buen estado sanitario general.

El estado sanitario de la raíz se encuentra: sin ninguna afectación apreciable y se encuentra en buen estado sanitario.					
CAUSAS DE LA INTERVENCIÓN					
Construcción de obra pública y adecuación de espacio público proyectado, asociado al proyecto Primera Línea del Metro de Bogotá.					
VISTA DETALLE

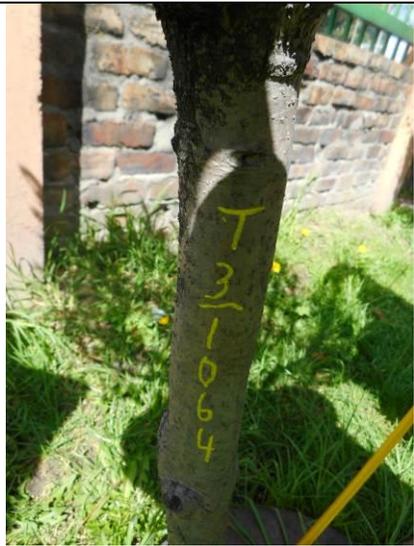
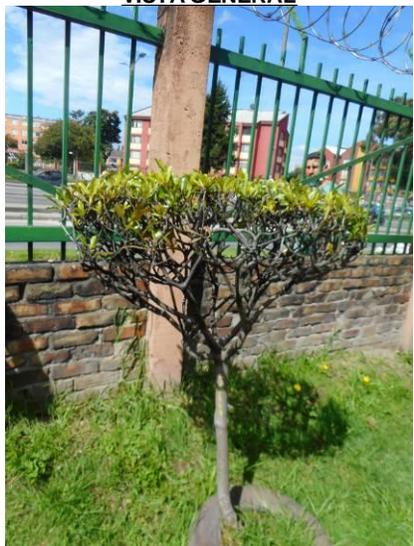
N. científico	<i>Pittosporum undulatum</i>	UPZ	44 - Américas		
Árbol N.º	T3-1064	Solicitante	Metro Línea 1 S.A.S.		
Cod. SIGAU	08011006000813	Dirección Solicitante	World Trade Center AC 100 # 8A – 49, Torre B, Piso 11, Oficina 1102		
Localización Exacta del árbol	E 94119,82502; N 101579,12352	c.c. ó NIT	901.339.011-6		
DESCRIPCIÓN GENERAL DEL ESTADO DEL INDIVIDUO ARBÓREO					
ESTADO FÍSICO:					
En el estado físico de la copa se encuentra: rebrotes, y se encuentra en buen estado físico general.					
En el estado físico del fuste se encuentra: fuste recto, y se encuentra en buen estado físico general.					
En el estado físico de la raíz se encuentra: raíces no apreciables y se encuentra en estado físico bueno general.					
ESTADO SANITARIO:					
En el estado sanitario de la copa presenta: ninguna afectación, y se encuentra en buen estado sanitario general.					
En el estado sanitario del fuste presenta: ninguna afectación, y se encuentra en buen estado sanitario general.

El estado sanitario de la raíz se encuentra: sin ninguna afectación apreciable y se encuentra en buen estado sanitario.					
CAUSAS DE LA INTERVENCIÓN					
Construcción de obrapública y adecuación de espacio público proyectado, asociado al proyecto Primera Línea del Metro de Bogotá.					
VISTA DETALLE

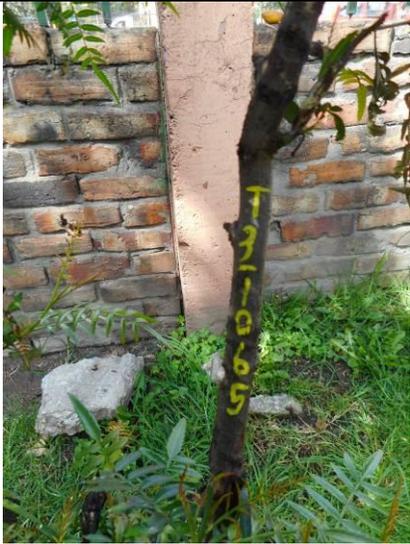
N. científico	<i>Schinus molle</i>	UPZ	44 - Américas					
Árbol N.º	T3-1065	Solicitante	Metro Línea 1 S.A.S.					
Cod. SIGAU	08011006000812	Dirección Solicitante	World Trade Center AC 100 # 8A – 49, Torre B, Piso 11, Oficina 1102					
Localización Exacta del árbol	E 94122,28734; N 101577,68652	c.c. ó NIT	901.339.011-6					
DESCRIPCIÓN GENERAL DEL ESTADO DEL INDIVIDUO ARBÓREO								
ESTADO FÍSICO:								
En el estado físico de la copa se encuentra: rebrotes, y se encuentra en buen estado físico general.								
En el estado físico del fuste se encuentra: torcido, y se encuentra en buen estado físico general.								
En el estado físico de la raíz se encuentra: raíces no apreciables y se encuentra en estado físico bueno general.								
ESTADO SANITARIO:								
En el estado sanitario de la copa presenta: puntos de succión, y se encuentra en buen estado sanitario general.								
En el estado sanitario del fuste presenta: ninguna afectación, y se encuentra en buen estado sanitario general.

El estado sanitario de la raíz se encuentra: sin ninguna afectación apreciable y se encuentra en buen estado sanitario.								
CAUSAS DE LA INTERVENCIÓN								
Construcción de obrapública y adecuación de espacio público proyectado, asociado al proyecto Primera Línea del Metro de Bogotá.								
VISTA DETALLE

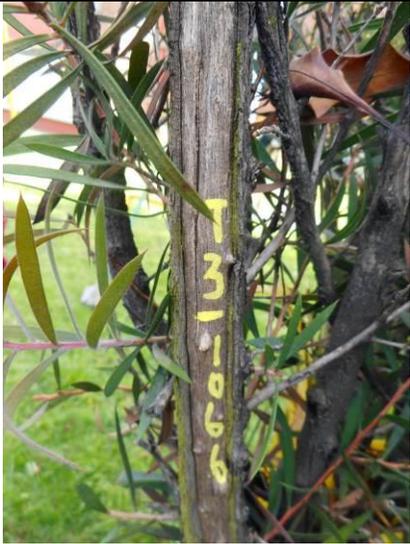
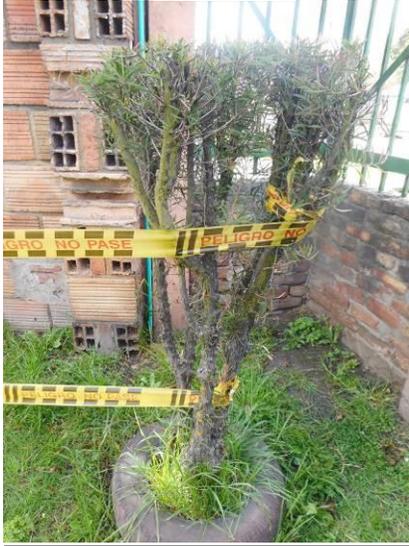
N. científico	<i>Callistemon citrinus</i>	UPZ	44 - Américas		
Árbol N.º	T3-1066	Solicitante	Metro Línea 1 S.A.S.		
Cod. SIGAU	08011006000837	Dirección Solicitante	World Trade Center AC 100 # 8A – 49, Torre B, Piso 11, Oficina 1102		
Localización Exacta del árbol	E 94124,66344; N 101576,34332	c.c. ó NIT	901.339.011-6		
DESCRIPCIÓN GENERAL DEL ESTADO DEL INDIVIDUO ARBÓREO					
ESTADO FÍSICO:					
En el estado físico de la copa se encuentra: rebrotes, y se encuentra en buen estado físico general.					
En el estado físico del fuste se encuentra: bifurcaciones basales, fuste recto, presencia de objetos extraños, y se encuentra en buen estado físico general.					
En el estado físico de la raíz se encuentra: raíces no apreciables y se encuentra en estado físico bueno general.					
ESTADO SANITARIO:					
En el estado sanitario de la copa presenta: inguna afectación, y se encuentra en buen estado sanitario general.

En el estado sanitario del fuste presenta: ninguna afectación, y se encuentra en buen estado sanitario general.					
El estado sanitario de la raíz se encuentra: sin ninguna afectación apreciable y se encuentra en buen estado sanitario.					
CAUSAS DE LA INTERVENCIÓN					
Construcción de obrapública y adecuación de espacio público proyectado, asociado al proyecto Primera Línea del Metro de Bogotá.					
VISTA DETALLE

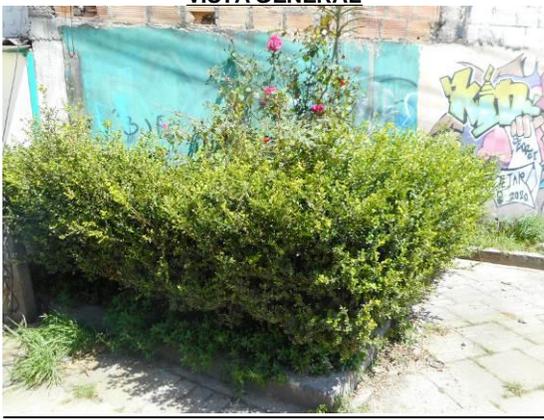
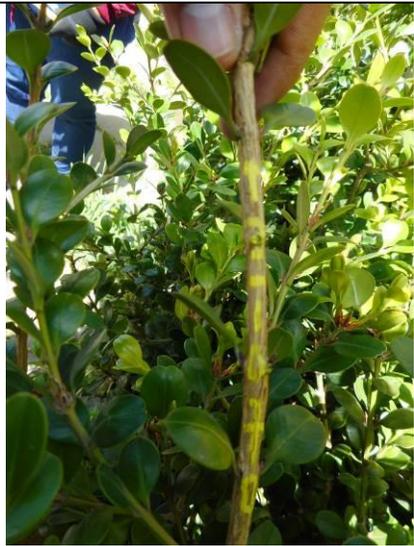
FICHA TÉCNICA DE REGISTRO		Radicado No.													
			Elaboró	Ing. Forestal Hugo Alberto Gelvez												
			Tarjeta profesional N.º	19556 del Ministerio de agricultura												
			Revisó													
			Aprobó													
			Fecha aprobación													
Concepto Técnico:		Página	224 de 246													
Fecha de visita técnica	13 de Septiembre del 2021	Sitio de Visita	Av 1 de mayo con Calle 26													
Especie	Boj	Barrio Visita	Tejar													
N. científico	<i>Buxus sempervirens</i>	UPZ	41 - Muzu													
Árbol N.º	T3-1070	Solicitante	Metro Línea 1 S.A.S.													
Cod. SIGAU		Dirección Solicitante	World Trade Center AC 100 # 8A – 49, Torre B, Piso 11, Oficina 1102													
Localización Exacta del árbol	E 94349,44426; N 101333,27312	c.c. ó NIT	901.339.011-6													
DESCRIPCIÓN GENERAL DEL ESTADO DEL INDIVIDUO ARBÓREO			VISTA GENERAL													
ESTADO FÍSICO: En el estado físico de la copa se encuentra: excesiva ramificación, y se encuentra en buen estado físico general. En el estado físico del fuste se encuentra: bifurcaciones basales, fuste recto, y se encuentra en buen estado físico general. En el estado físico de la raíz se encuentra: raíces no apreciables y se encuentra en estado físico bueno general.

ESTADO SANITARIO: En el estado sanitario de la copa presenta: ninguna afectación, y se encuentra en buen estado sanitario general. En el estado sanitario del fuste presenta: ninguna afectación, y se encuentra en buen estado sanitario general. El estado sanitario de la raíz se encuentra: sin ninguna afectación apreciable y se encuentra en buen estado sanitario.																
CAUSAS DE LA INTERVENCIÓN																
Construcción de obrapública y adecuación de espacio público proyectado, asociado al proyecto Primera Línea del Metro de Bogotá.

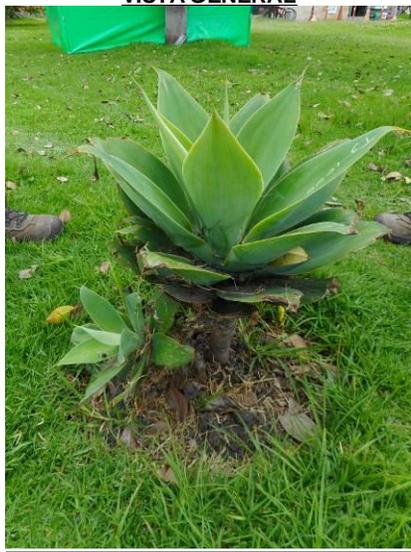
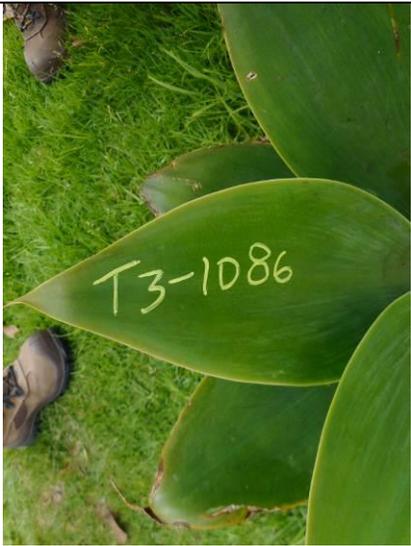
N. científico	<i>Agave attenuata</i>	UPZ	40 - Ciudad Montes	
Árbol N.º	T3-1086	Solicitante	Metro Línea 1 S.A.S.	
Cod. SIGAU		Dirección Solicitante	World Trade Center AC 100 # 8A – 49, Torre B, Piso 11, Oficina 1102	
Localización Exacta del árbol	E 94391,48323; N 101453,97952	c.c. ó NIT	901.339.011-6	
DESCRIPCIÓN GENERAL DEL ESTADO DEL INDIVIDUO ARBÓREO			VISTA GENERAL	
ESTADO FÍSICO: En el estado físico de la copa se encuentra: normal, y se encuentra en buen estado físico general. En el estado físico del fuste se encuentra: fuste recto, y se encuentra en buen estado físico general. En el estado físico de la raíz se encuentra: raíces no apreciables y se encuentra en estado físico bueno general.

ESTADO SANITARIO: En el estado sanitario de la copa presenta: ninguna afectación, y se encuentra en buen estado sanitario general. En el estado sanitario del fuste presenta: ninguna afectación, y se encuentra en buen estado sanitario general. El estado sanitario de la raíz se encuentra: sin ninguna afectación apreciable y se encuentra en buen estado sanitario.

CAUSAS DE LA INTERVENCIÓN				
Construcción de obrapública y adecuación de espacio público proyectado, asociado al proyecto Primera Línea del Metro de Bogotá.				
VISTA DETALLE			INTERVENCIÓN SILVICULTURAL

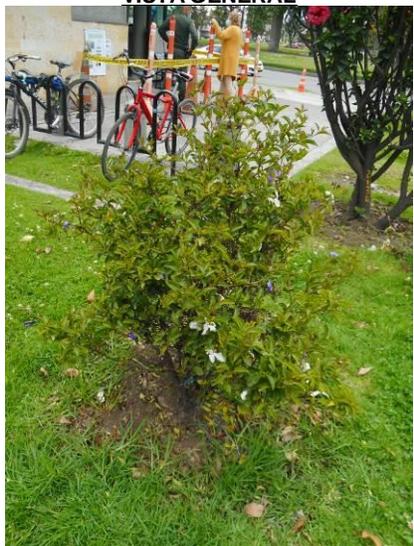
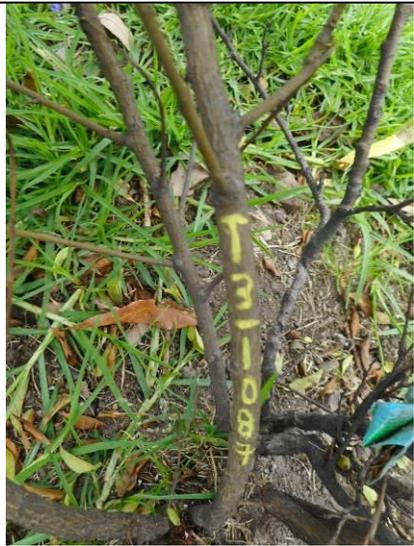
FICHA TÉCNICA DE REGISTRO		Radicado No.													
			Elaboró	Ing. Forestal Hugo Alberto Gelvez												
			Tarjeta profesional N.º	19556 del Ministerio de agricultura												
			Revisó													
			Aprobó													
			Fecha aprobación													
Concepto Técnico:		Página	227 de 246													
Fecha de visita técnica	13 de Septiembre del 2021	Sitio de Visita	Av 1ra de mayo con Kr 51 D													
Especie	Ayer, hoy y mañana	Barrio Visita	San Eusebio													
N. científico	<i>Brunfelsia pauciflora</i>	UPZ	40 - Ciudad Montes													
Árbol N.º	T3-1087	Solicitante	Metro Línea 1 S.A.S.													
Cod. SIGAU		Dirección Solicitante	World Trade Center AC 100 # 8A – 49, Torre B, Piso 11, Oficina 1102													
Localización Exacta del árbol	E 94386,12000; N 101432,22100	c.c. ó NIT	901.339.011-6													
DESCRIPCIÓN GENERAL DEL ESTADO DEL INDIVIDUO ARBÓREO			VISTA GENERAL													
ESTADO FÍSICO: En el estado físico de la copa se encuentra: normal, y se encuentra en buen estado físico general. En el estado físico del fuste se encuentra: bifurcaciones basales, fuste recto, y se encuentra en buen estado físico general. En el estado físico de la raíz se encuentra: raíces no apreciables y se encuentra en estado físico bueno general.

ESTADO SANITARIO: En el estado sanitario de la copa presenta: ninguna afectación, y se encuentra en buen estado sanitario general. En el estado sanitario del fuste presenta: ninguna afectación, y se encuentra en buen estado sanitario general. El estado sanitario de la raíz se encuentra: sin ninguna afectación apreciable y se encuentra en buen estado sanitario.																
CAUSAS DE LA INTERVENCIÓN																
Construcción de obrapública y adecuación de espacio público proyectado, asociado al proyecto Primera Línea del Metro de Bogotá.

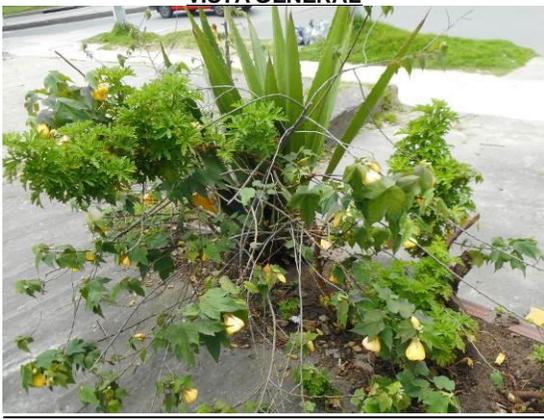
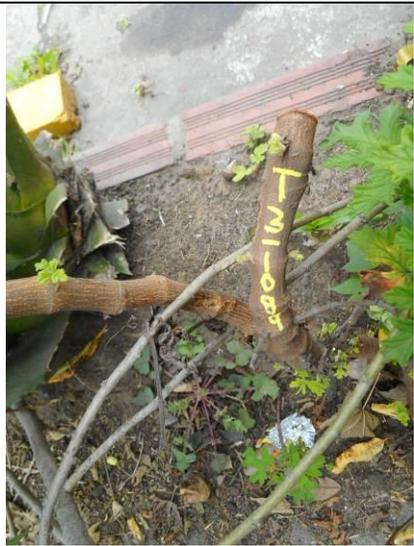
N. científico	<i>Pelargonium graveolens</i>	UPZ	40 - Ciudad Montes	
Árbol N.º	T3-1089	Solicitante	Metro Línea 1 S.A.S.	
Cod. SIGAU		Dirección Solicitante	World Trade Center AC 100 # 8A – 49, Torre B, Piso 11, Oficina 1102	
Localización Exacta del árbol	E 94393,37874; N 101459,82740	c.c. ó NIT	901.339.011-6	
DESCRIPCIÓN GENERAL DEL ESTADO DEL INDIVIDUO ARBÓREO			VISTA GENERAL	
ESTADO FÍSICO: En el estado físico de la copa se encuentra: excesiva ramificación, copa asimétrica, desgarre rama, y se encuentra en estado regular físico general. En el estado físico del fuste se encuentra: bifurcaciones basales, fuste recto, daño mecánico leve, y se encuentra en buen estado físico general. En el estado físico de la raíz se encuentra: raíces no apreciables y se encuentra en estado físico bueno general.

ESTADO SANITARIO: En el estado sanitario de la copa presenta: ninguna afectación, y se encuentra en buen estado sanitario general. En el estado sanitario del fuste presenta: ninguna afectación, y se encuentra en buen estado sanitario general. El estado sanitario de la raíz se encuentra: sin ninguna afectación apreciable y se encuentra en buen estado sanitario.

CAUSAS DE LA INTERVENCIÓN				
Construcción de obrapública y adecuación de espacio público proyectado, asociado al proyecto Primera Línea del Metro de Bogotá.			VISTA DETALLE

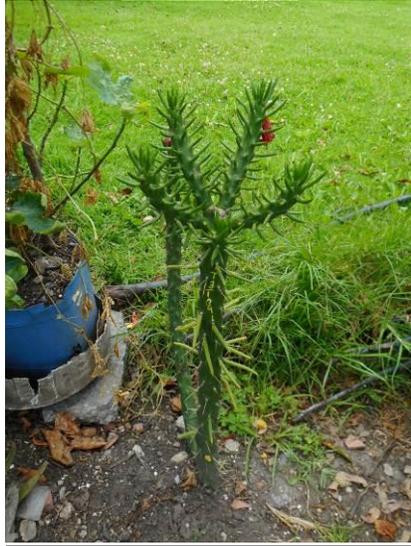
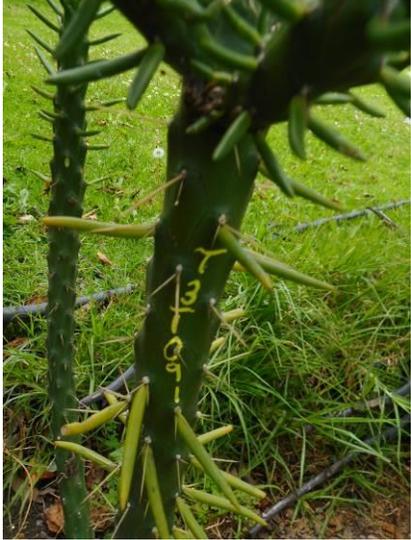
FICHA TÉCNICA DE REGISTRO		Radicado No.													
			Elaboró	Ing. Forestal Hugo Alberto Gelvez												
			Tarjeta profesional N.º	19556 del Ministerio de agricultura												
			Revisó													
			Aprobó													
Concepto Técnico:		Fecha aprobación														
		Página	230 de 246													
Fecha de visita técnica	13 de Septiembre del 2021		Sitio de Visita	Av 1ra de mayo con Kr 51 D												
Especie	Kealla		Barrio Visita	San Eusebio												
N. científico	<i>Austrocylindropuntia subulata</i>		UPZ	40 - Ciudad Montes												
Árbol N.º	T3-1091		Solicitante	Metro Línea 1 S.A.S.												
Cod. SIGAU			Dirección Solicitante	World Trade Center AC 100 # 8A – 49, Torre B, Piso 11, Oficina 1102												
Localización Exacta del árbol	E 94397,22610; N 101431,10052		c.c. ó NIT	901.339.011-6												
DESCRIPCIÓN GENERAL DEL ESTADO DEL INDIVIDUO ARBÓREO			VISTA GENERAL													
ESTADO FÍSICO: En el estado físico de la copa se encuentra: normal, y se encuentra en buen estado físico general. En el estado físico del fuste se encuentra: fuste recto, y se encuentra en buen estado físico general. En el estado físico de la raíz se encuentra: raíces no apreciables y se encuentra en estado físico bueno general.

ESTADO SANITARIO: En el estado sanitario de la copa presenta: ninguna afectación, y se encuentra en buen estado sanitario general. En el estado sanitario del fuste presenta: ninguna afectación, y se encuentra en buen estado sanitario general. El estado sanitario de la raíz se encuentra: sin ninguna afectación apreciable y se encuentra en buen estado sanitario.																
CAUSAS DE LA INTERVENCIÓN																
Inadecuado distanciamiento. Construcción de obra pública y adecuación de espacio público proyectado, asociado al proyecto Primera Línea del Metro de Bogotá.

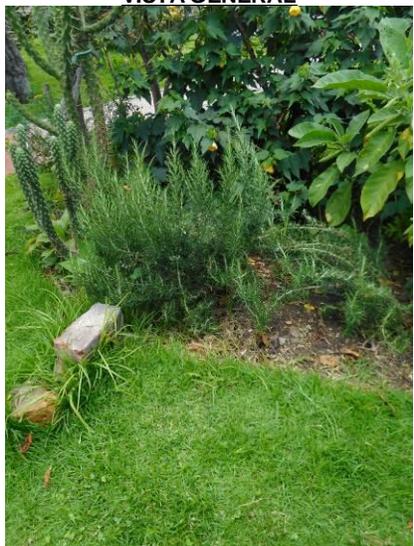
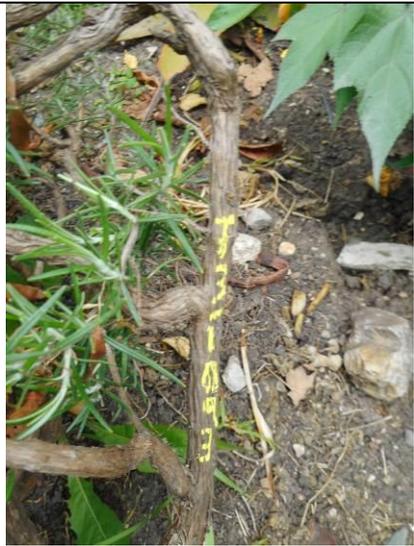
N. científico	<i>Rosmarinus officinalis</i>	UPZ	40 - Ciudad Montes	
Árbol N.º	T3-1093	Solicitante	Metro Línea 1 S.A.S.	
Cod. SIGAU		Dirección Solicitante	World Trade Center AC 100 # 8A – 49, Torre B, Piso 11, Oficina 1102	
Localización Exacta del árbol	E 94400,03121; N 101439,52240	c.c. ó NIT	901.339.011-6	
DESCRIPCIÓN GENERAL DEL ESTADO DEL INDIVIDUO ARBÓREO			VISTA GENERAL	
<p>ESTADO FÍSICO: En el estado físico de la copa se encuentra: copa asimétrica, y se encuentra en buen estado físico general. En el estado físico del fuste se encuentra: bifurcación basal, inclinación a 45 grados, torcido, y se encuentra en buen estado físico general. En el estado físico de la raíz se encuentra: raíces no apreciables y se encuentra en estado físico bueno general.</p>

<p>ESTADO SANITARIO: En el estado sanitario de la copa presenta: ninguna afectación, y se encuentra en buen estado sanitario general. En el estado sanitario del fuste presenta: ninguna afectación, y se encuentra en buen estado sanitario general. El estado sanitario de la raíz se encuentra: sin ninguna afectación apreciable y se encuentra en buen estado sanitario.</p>

CAUSAS DE LA INTERVENCIÓN				
<p style="text-align: center;">Inadecuado distanciamiento. Construcción de obra pública y adecuación de espacio público proyectado, asociado al proyecto Primera Línea del Metro de Bogotá.</p>				
VISTA DETALLE			INTERVENCIÓN SILVICULTURAL

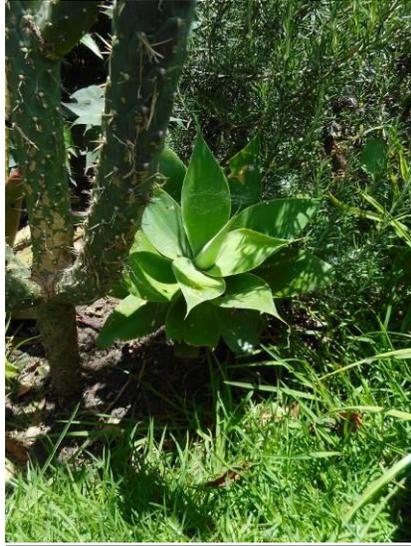
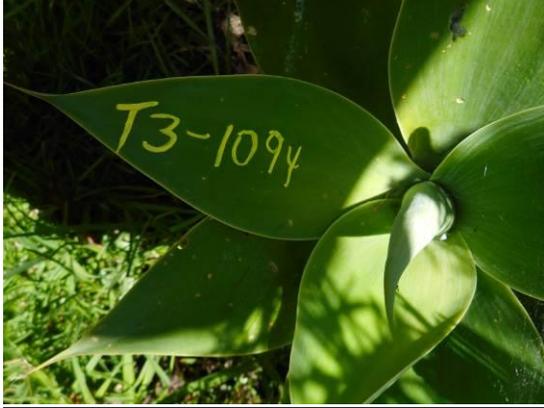
N. científico	<i>Agave attenuata</i>	UPZ	40 - Ciudad Montes	
Árbol N.º	T3-1094	Solicitante	Metro Línea 1 S.A.S.	
Cod. SIGAU		Dirección Solicitante	World Trade Center AC 100 # 8A – 49, Torre B, Piso 11, Oficina 1102	
Localización Exacta del árbol	E 94399,11894; N 101439,33612	c.c. ó NIT	901.339.011-6	
DESCRIPCIÓN GENERAL DEL ESTADO DEL INDIVIDUO ARBÓREO			VISTA GENERAL	
<p>ESTADO FÍSICO: En el estado físico de la copa se encuentra: normal, y se encuentra en buen estado físico general. En el estado físico del fuste se encuentra: fuste recto, y se encuentra en buen estado físico general. En el estado físico de la raíz se encuentra: raíces no apreciables y se encuentra en estado físico bueno general.</p>

<p>ESTADO SANITARIO: En el estado sanitario de la copa presenta: ninguna afectación, y se encuentra en buen estado sanitario general. En el estado sanitario del fuste presenta: ninguna afectación, y se encuentra en buen estado sanitario general. El estado sanitario de la raíz se encuentra: sin ninguna afectación apreciable y se encuentra en buen estado sanitario.</p>

<p style="text-align: center;">CAUSAS DE LA INTERVENCIÓN</p> <p style="text-align: center;">Inadecuado distanciamiento. Construcción de obra pública y adecuación de espacio público proyectado, asociado al proyecto Primera Línea del Metro de Bogotá.</p>				
VISTA DETALLE			INTERVENCIÓN SILVICULTURAL

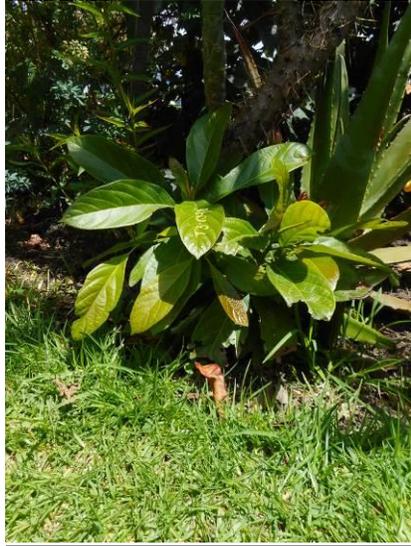
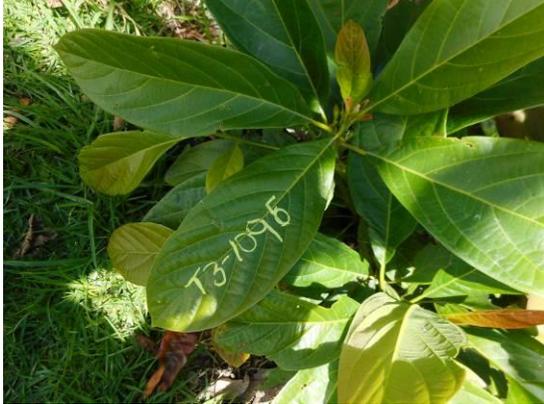
FICHA TÉCNICA DE REGISTRO		Radicado No.																
			Elaboró	Ing. Forestal Hugo Alberto Gelvez															
			Tarjeta profesional N.º	19556 del Ministerio de agricultura															
			Revisó																
			Aprobó																
Concepto Técnico:		Fecha aprobación																	
		Página	234 de 246																
Fecha de visita técnica	13 de Septiembre del 2021	Sitio de Visita	Av 1ra de mayo con Kr 50																
Especie	Aguacate	Barrio Visita	San Eusebio																
N. científico	<i>Persea americana</i>	UPZ	40 - Ciudad Montes																
Árbol N.º	T3-1096	Solicitante	Metro Línea 1 S.A.S.																
Cod. SIGAU		Dirección Solicitante	World Trade Center AC 100 # 8A – 49, Torre B, Piso 11, Oficina 1102																
Localización Exacta del árbol	E 94399,16904; N 101439,10932	c.c. ó NIT	901.339.011-6																
DESCRIPCIÓN GENERAL DEL ESTADO DEL INDIVIDUO ARBÓREO			VISTA GENERAL																
<p>ESTADO FÍSICO: En el estado físico de la copa se encuentra: normal, y se encuentra en buen estado físico general. En el estado físico del fuste se encuentra: fuste recto, y se encuentra en buen estado físico general. En el estado físico de la raíz se encuentra: raíces no apreciables y se encuentra en estado físico bueno general.</p>

<p>ESTADO SANITARIO: En el estado sanitario de la copa presenta: ninguna afectación, y se encuentra en buen estado sanitario general. En el estado sanitario del fuste presenta: ninguna afectación, y se encuentra en buen estado sanitario general. El estado sanitario de la raíz se encuentra: sin ninguna afectación apreciable y se encuentra en buen estado sanitario.</p>																			
<p style="text-align: center;">CAUSAS DE LA INTERVENCIÓN</p> <p style="text-align: center;">Inadecuado distanciamiento. Construcción de obra pública y adecuación de espacio público proyectado, asociado al proyecto Primera Línea del Metro de Bogotá.</p>																			
VISTA DETALLE

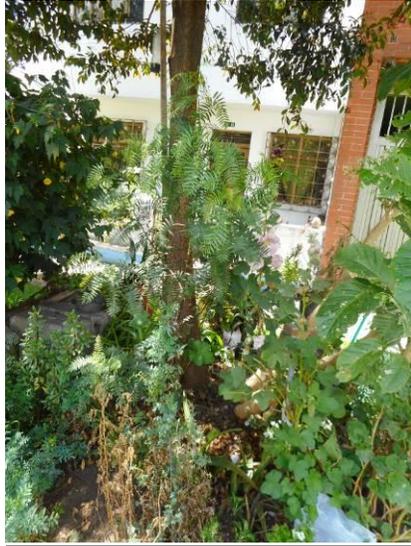
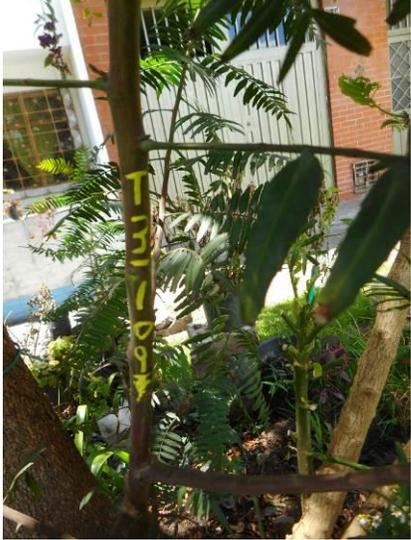
<p>ESTADO SANITARIO: En el estado sanitario de la copa presenta: ninguna afectación, y se encuentra en buen estado sanitario general. En el estado sanitario del fuste presenta: ninguna afectación, y se encuentra en buen estado sanitario general. El estado sanitario de la raíz se encuentra: sin ninguna afectación apreciable y se encuentra en buen estado sanitario.</p>

CAUSAS DE LA INTERVENCIÓN				
<p style="text-align: center;">Inadecuado distanciamiento. Construcción de obra pública y adecuación de espacio público proyectado, asociado al proyecto Primera Línea del Metro de Bogotá.</p>				
VISTA DETALLE			INTERVENCIÓN SILVICULTURAL

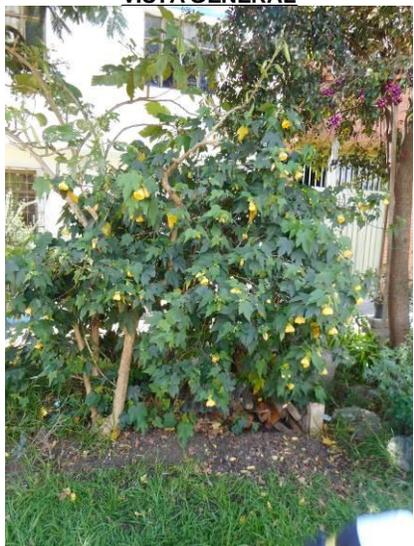
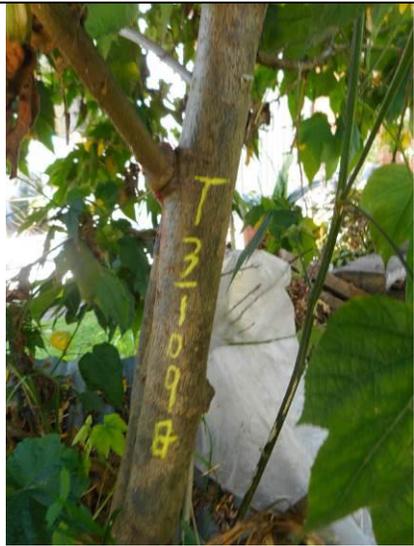
<p>ESTADO SANITARIO: En el estado sanitario de la copa presenta: ninguna afectación, y se encuentra en buen estado sanitario general. En el estado sanitario del fuste presenta: ninguna afectación, y se encuentra en buen estado sanitario general. El estado sanitario de la raíz se encuentra: sin ninguna afectación apreciable y se encuentra en buen estado sanitario.</p>																
CAUSAS DE LA INTERVENCIÓN																
Construcción de obrapública y adecuación de espacio público proyectado, asociado al proyecto Primera Línea del Metro de Bogotá.

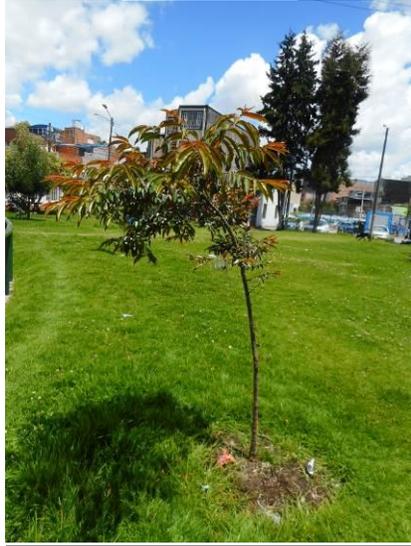
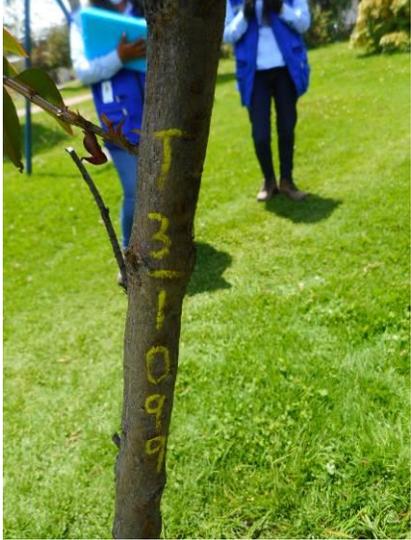
<p>ESTADO SANITARIO: En el estado sanitario de la copa presenta: ninguna afectación, y se encuentra en buen estado sanitario general. En el estado sanitario del fuste presenta: ninguna afectación, y se encuentra en buen estado sanitario general. El estado sanitario de la raíz se encuentra: sin ninguna afectación apreciable y se encuentra en buen estado sanitario.</p>

CAUSAS DE LA INTERVENCIÓN					
<p>Construcción de obra pública y adecuación de espacio público proyectado, asociado al proyecto Primera Línea del Metro de Bogotá.</p>			VISTA DETALLE

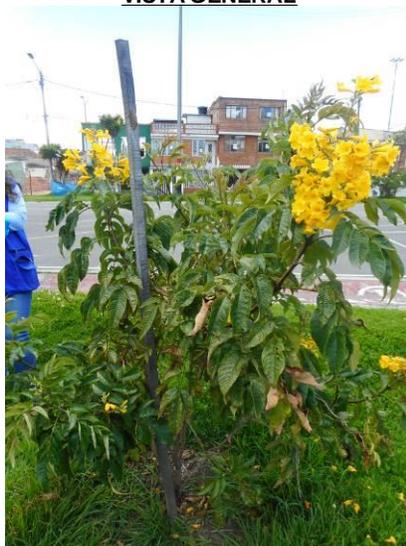
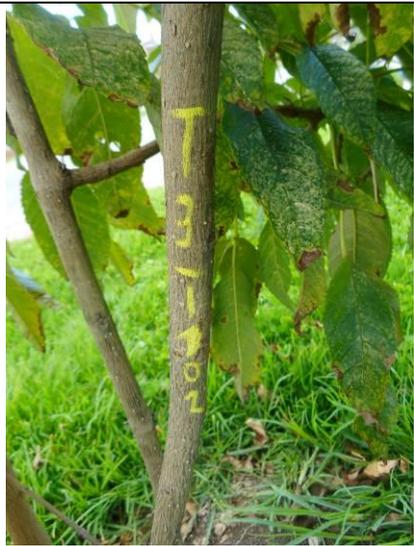
ESTADO SANITARIO: En el estado sanitario de la copa presenta: necrosis, clorosis, puntos de succión, y se encuentra en un estado sanitario regular general. En el estado sanitario del fuste presenta: ninguna afectación, y se encuentra en buen estado sanitario general. El estado sanitario de la raíz se encuentra: sin ninguna afectación apreciable y se encuentra en buen estado sanitario.																
CAUSAS DE LA INTERVENCIÓN																
Construcción de obra pública y adecuación de espacio público proyectado, asociado al proyecto Primera Línea del Metro de Bogotá.

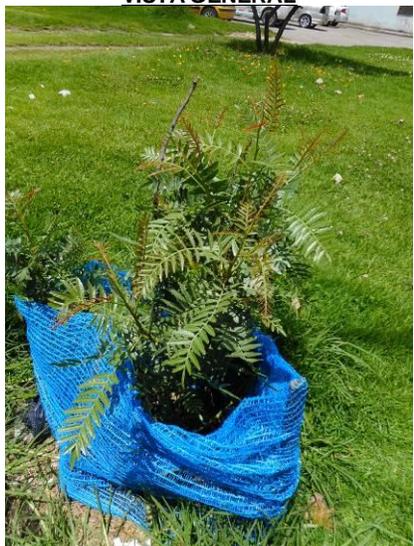
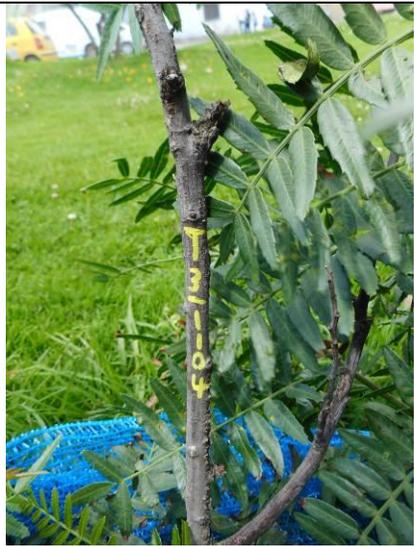
ESTADO SANITARIO: En el estado sanitario de la copa presenta: ninguna afectación, y se encuentra en buen estado sanitario general. En el estado sanitario del fuste presenta: ninguna afectación, y se encuentra en buen estado sanitario general. El estado sanitario de la raíz se encuentra: sin ninguna afectación apreciable y se encuentra en buen estado sanitario.																
CAUSAS DE LA INTERVENCIÓN																
Construcción de obrapública y adecuación de espacio público proyectado, asociado al proyecto Primera Línea del Metro de Bogotá.

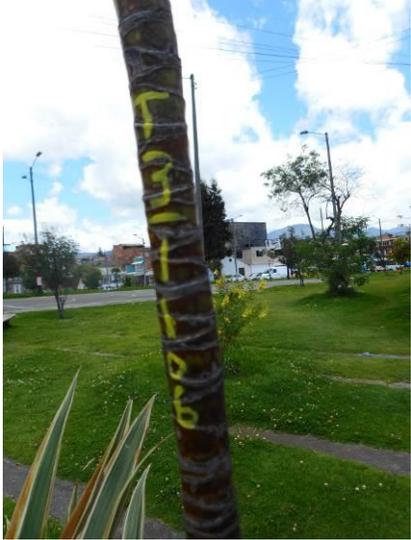
<p>ESTADO SANITARIO: En el estado sanitario de la copa presenta: clorosis, marchitamiento, y se encuentra en un estado sanitario regular general. En el estado sanitario del fuste presenta: ninguna afectación, y se encuentra en buen estado sanitario general. El estado sanitario de la raíz se encuentra: sin ninguna afectación apreciable y se encuentra en buen estado sanitario.</p>

CAUSAS DE LA INTERVENCIÓN					
<p>Construcción de obrapública y adecuación de espacio público proyectado, asociado al proyecto Primera Línea del Metro de Bogotá.</p>		CONCEPTO TECNICO			
VISTA DETALLE
