FICHA TÉCNICA DE REGISTRO		Radicado No.																
			Elaboró	Ing. Forestal Hugo Alberto Gelvez															
			Tarjeta profesional N.º	19556 del Ministerio de agricultura															
			Revisó																
			Aprobó																
Concepto Técnico:		Fecha aprobación																	
		Página	201 de 246																
Fecha de visita técnica	15 de Julio del 2021	Sitio de Visita	Av 1ra de mayo - Carrera 68																
Especie	Holly liso	Barrio Visita	San Eusebio																
N. científico	<i>Cotoneaster panosa</i>	UPZ	40 - Ciudad Montes																
Árbol N.º	T3-1021	Solicitante	Metro Línea 1 S.A.S.																
Cod. SIGAU		Dirección Solicitante	World Trade Center AC 100 # 8A – 49, Torre B, Piso 11, Oficina 1102																
Localización Exacta del árbol	E 94423,17335; N 101346,43912	c.c. ó NIT	901.339.011-6																
DESCRIPCIÓN GENERAL DEL ESTADO DEL INDIVIDUO ARBÓREO		VISTA GENERAL																	
<p>ESTADO FÍSICO: En el estado físico de la copa se encuentra: podas anteriores antitécnicas, rebrotes, copa asimétrica, desgarrar rama, y se encuentra en estado regular físico general. En el estado físico del fuste se encuentra: bifurcaciones basal

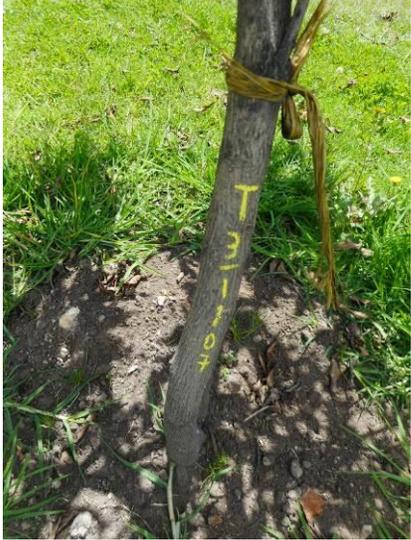
ESTADO SANITARIO: En el estado sanitario de la copa presenta: necrosis, marchitamiento, y se encuentra en un estado sanitario regular general. En el estado sanitario del fuste presenta: ninguna afectación, y se encuentra en buen estado sanitario general. El estado sanitario de la raíz se encuentra: sin ninguna afectación apreciable y se encuentra en buen estado sanitario.																
CAUSAS DE LA INTERVENCIÓN																
Construcción de obra pública y adecuación de espacio público proyectado, asociado al proyecto Primera Línea del Metro de Bogotá.

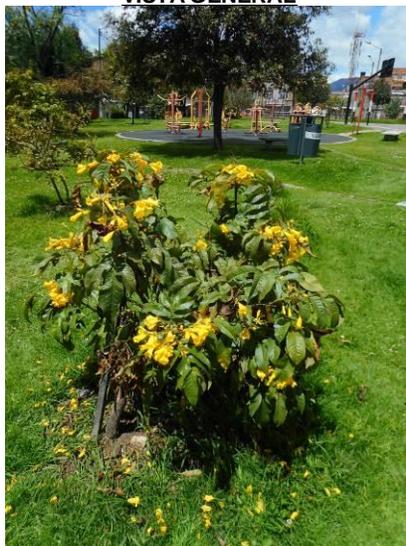
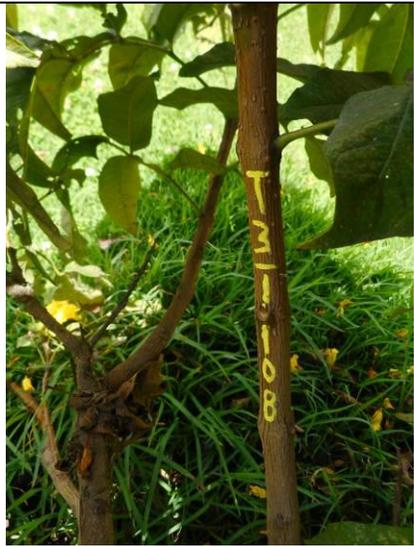
<p>ESTADO SANITARIO: En el estado sanitario de la copa presenta: marchitamiento, y se encuentra en un estado sanitario regular general. En el estado sanitario del fuste presenta: ninguna afectación, y se encuentra en buen estado sanitario general. El estado sanitario de la raíz se encuentra: sin ninguna afectación apreciable y se encuentra en buen estado sanitario.</p>																
CAUSAS DE LA INTERVENCIÓN																
<p>Construcción de obrapública y adecuación de espacio público proyectado, asociado al proyecto Primera Línea del Metro de Bogotá.</p>			CONCEPTO TÉCNICO													
VISTA DETALLE

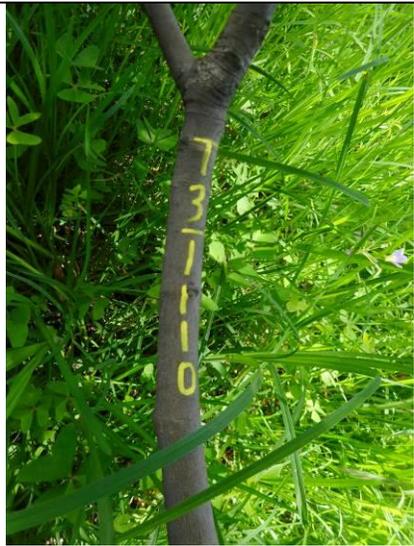
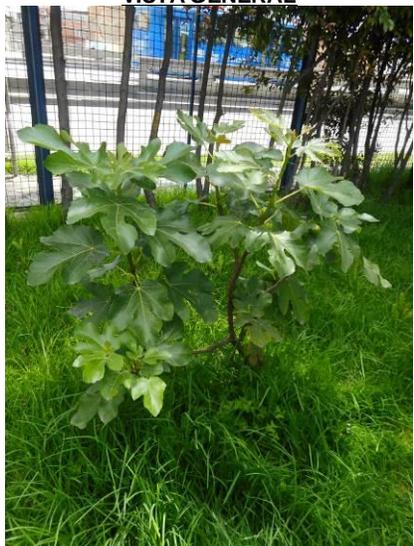
N. científico	<i>Ficus carica</i>		UPZ	40 - Ciudad Montes			
Árbol N.º	T3-1110		Solicitante	Metro Línea 1 S.A.S.			
Cod. SIGAU			Dirección Solicitante	World Trade Center AC 100 # 8A – 49, Torre B, Piso 11, Oficina 1102			
Localización Exacta del árbol	E 94438,32364; N 101329,88912		c.c. ó NIT	901.339.011-6			
DESCRIPCIÓN GENERAL DEL ESTADO DEL INDIVIDUO ARBÓREO							
ESTADO FÍSICO:							
En el estado físico de la copa se encuentra: normal, y se encuentra en buen estado físico general.							
En el estado físico del fuste se encuentra: fuste recto, inclinación a 15 grados, y se encuentra en estado regular físico general.							
En el estado físico de la raíz se encuentra: raíces no apreciables y se encuentra en estado físico bueno general.							
ESTADO SANITARIO:							
En el estado sanitario de la copa presenta: ninguna afectación, y se encuentra en buen estado sanitario general.							
En el estado sanitario del fuste presenta: ninguna afectación, y se encuentra en buen estado sanitario general.

El estado sanitario de la raíz se encuentra: sin ninguna afectación apreciable y se encuentra en buen estado sanitario.							
CAUSAS DE LA INTERVENCIÓN							
Construcción de obra pública y adecuación de espacio público proyectado, asociado al proyecto Primera Línea del Metro de Bogotá.							
VISTA DETALLE

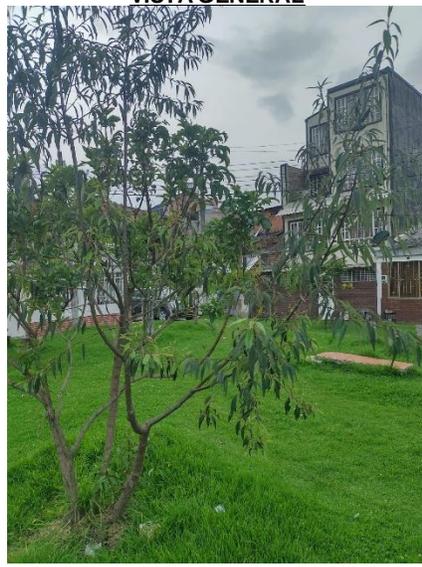
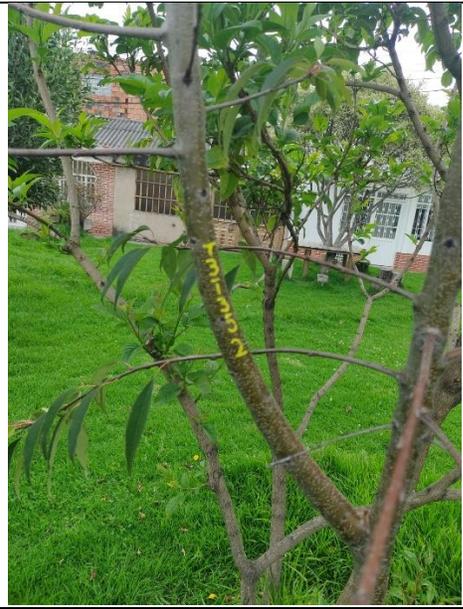
<p>ESTADO SANITARIO: En el estado sanitario de la copa presenta: ninguna afectación, y se encuentra en buen estado sanitario general. En el estado sanitario del fuste presenta: ninguna afectación, y se encuentra en buen estado sanitario general. El estado sanitario de la raíz se encuentra: sin ninguna afectación apreciable y se encuentra en buen estado sanitario.</p>																
CAUSAS DE LA INTERVENCIÓN																
<p>Construcción de obrapública y adecuación de espacio público proyectado, asociado al proyecto Primera Línea del Metro de Bogotá.</p>

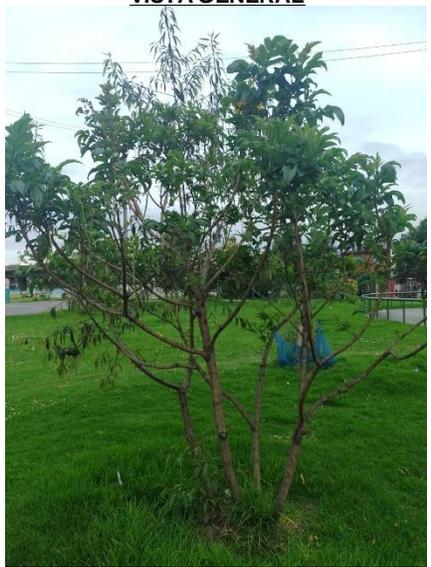
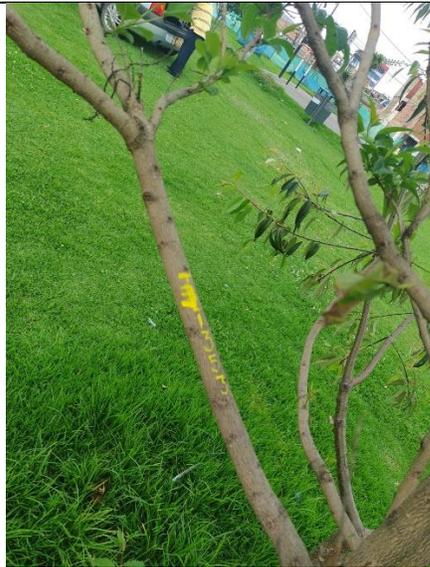
ESTADO SANITARIO: En el estado sanitario de la copa presenta: ninguna afectación, y se encuentra en buen estado sanitario general. En el estado sanitario del fuste presenta: ninguna afectación, y se encuentra en buen estado sanitario general. El estado sanitario de la raíz se encuentra: sin ninguna afectación apreciable y se encuentra en buen estado sanitario.																		
CAUSAS DE LA INTERVENCIÓN																		
Construcción de obrapública y adecuación de espacio público proyectado, asociado al proyecto Primera Línea del Metro de Bogotá.
